## 2. 산법터널(상주,영천)

### 2.1 시설물의 개요

본 시설물은 경상북도 군위군 소보면 산법리(상주영천고속도로 32.933~33.323km)에 위치한 터널로서 총 연장 375.0m(상주), 390.0m(영천), 폭 10.3m, 높이 6.47m로 시공되어 있다.

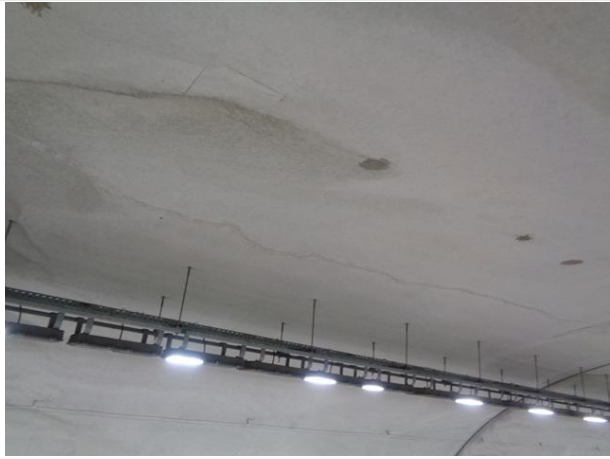
| 현 황 | S14 천단부 재균열(cw=0.3mm이상) | 현 황 | S15 천단부 균열 |
| 원 인 | 건조수축 및 온도변화, 보수시 마감미흡 | 원 인 | 시공중 외부충격 |

- 천단부는 재균열이 일부 구간에 국부적으로 발생되었다. 균열은 라이닝 콘크리트의 계절변화에 따른 건조수축 및 온도변화에 의한 구속과 시공초기 발생된 비구조적 균열로 판단되며, 재균열의 경우 보수부 마감미흡, 보수재와 기존 콘크리트의 수축량 차이 등이 원인 것으로 추정된다. 구조물에 발생한 손상은 손상의 진전 방지 및 구조물의 내구성 증진을 위한 표면보수 등의 조치가 필요할 것으로 판단된다.
- 천단부 일부구간 발생한 조인트부 들뜸의 경우 거푸집 조기탈형, 다짐부족, 온도변화에 의한 신축작용 등에 의해 발생한 손상으로 판단되며, 기 손상부의 경우 콘크리트의 잔여물 낙하시 주행차량의 안전성에 영향을 미치므로 단면보수 등의 조치가 요망된다.

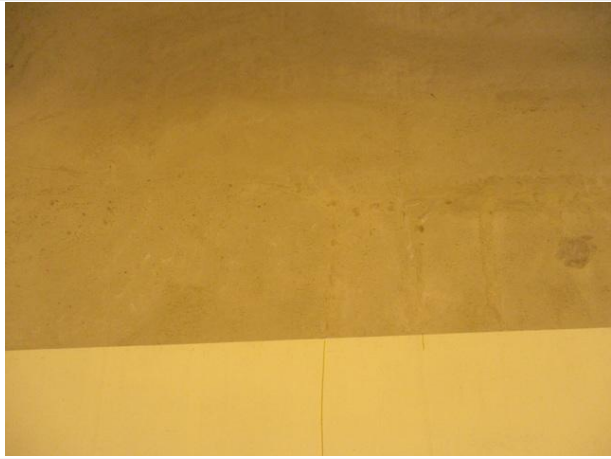
| 현 황 | S06 측벽부 망상균열(cw=0.3mm미만) | 현 황 | S16 측벽부 균열(cw=0.3mm미만) |
| 원 인 | 건조수축 및 온도변화 | 원 인 | 건조수축 및 온도변화 |

- 본 터널 측벽부에 발생한 균열, 망상균열의 손상은 건조수축 및 온도변화, 온도변화에 의한 신축작용 등에 의해 발생한 것으로 판단된다. 조사된 균열의 경우 구조물의 안전성에는 영향이 없으나 내구성 저하 방지를 위한 표면보수, 주입보수 등의 조치가 요망된다.
- 측벽부에 발생한 조인트부 들뜸의 경우 거푸집 조기탈형, 다짐불량 등에 의한 손상으로 판단되며, 손상의 진전 방지 및 콘크리트 잔여물에 의한 2차피해 방지를 위한 단면보수가 필요할 것으로 판단된다.

| 대 책 | 표면보수 | 대 책 | 표면보수 |

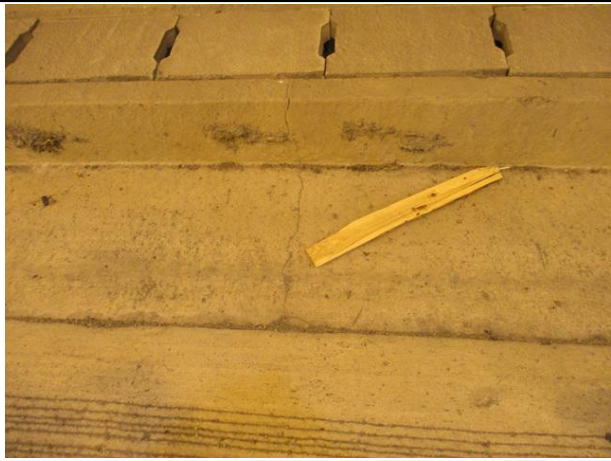
| 현 황 | S09 포장부 균열(cw=0.3mm이상) | 현 황 | S22 포장부 박락 |
| 원 인 | 건조수축 및 온도변화 | 원 인 | 공용기간 증가, 시공미흡 |

콘크리트 포장은 전반적으로 양호한 상태이며, 일부구간 발생한 균열 및 박락, 파손의 경우 포장부와 공동구의 경계면에 발생한 손상으로 건조수축 및 온도변화, 공용기간 증가, 시공미흡 등에 의한 손상으로 판단된다. 발생한 균열의 경우 공동구의 측구부분까지 손상이 발생한 것으로 확인되었으며, 손상의 진전 방지를 위한 표면처리, 주입보수 등의 조치가 요망된다. 또한 발생한 박락, 파손의 경우 차량의 주행성에 영향을 미칠만한 손상은 아니나 손상의 진전 방지를 위한 단면보수 등의 조치가 필요할 것으로 판단된다.

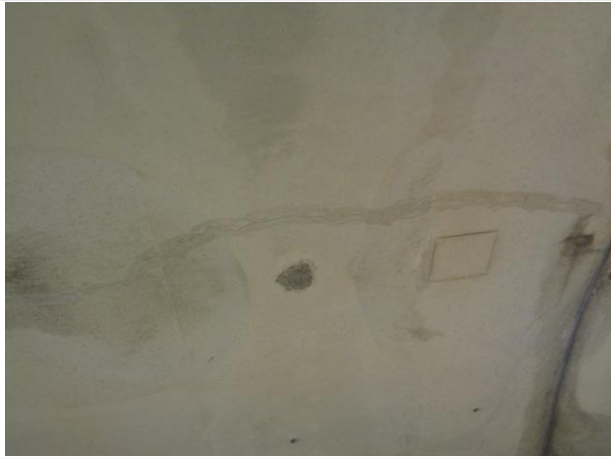
| 현 황 | S07 천단부 균열(cw=0.3mm미만) | 현 황 | S12 천단부 균열(cw=0.3mm미만) |
| 원 인 | 건조수축 및 온도변화 | 원 인 | 건조수축 및 온도변화 |

- 천단부는 균열(0.3mm미만)이 일부 구간에 국부적으로 발생되었다. 균열은 라이닝 콘크리트의 계절변화에 따른 건조수축 및 온도변화에 의한 구속과 시공초기 발생된 균열에 대해 미보수된 비구조적 균열로 판단된다. 구조물에 발생한 손상부는 손상의 진전 방지 및 구조물의 내구성 증진을 위한 표면보수 등의 조치가 요망된다.
- 일부 조인트부에 발생한 들뜸의 경우 거푸집 조기탈형, 다짐불량, 온도변화에 의한 신축작용 등에 의해 발생한 손상으로 판단되며, 기 발생한 손상의 경우 구조물의 안전성을 저해할 만한 손상은 아니나, 콘크리트 잔여물의 낙하시 2차피해가 우려되므로 단면보수 등의 조치를 취하는 것이 바람직 할 것으로 판단된다.

| 대 책 | 표면보수 | 대 책 | 표면보수 |

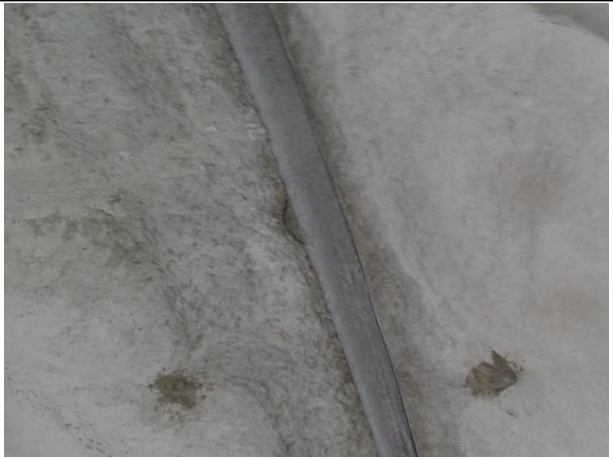
| 현 황 | S18 천단부 조인트부 들뜸 | 현 황 | S22 천단부 조인트부 들뜸 |
| 원 인 | 거푸집 조기탈형, 다짐불량 | 원 인 | 거푸집 조기탈형, 다짐불량 |

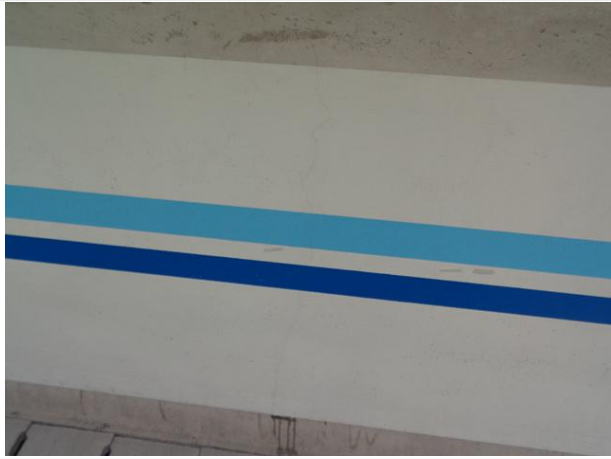
| 현 황 | S10 측벽부 균열(cw=0.3mm미만) | 현 황 | S10 측벽부 망상균열(cw=0.3mm미만) |
| 원 인 | 건조수축 및 온도변화 | 원 인 | 건조수축 및 온도변화 |

- 본 터널 측벽부에 발생된 균열 및 망상균열의 경우 손상은 건조수축 및 온도변화에 의해 발생한 것으로 판단되며, 구조물의 안전성에는 영향이 없으나 내구성 저하 방지를 위한 표면보수 등의 조치를 취하는 것이 바람직 할 것으로 판단된다.

| 대 책 | 표면보수 | 대 책 | 표면보수 |

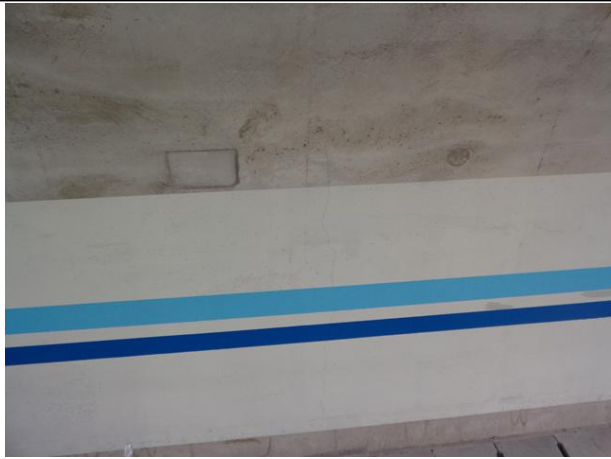
| 현 황 | S15 측벽부 균열(cw=0.3mm미만) | 현 황 | S30 측벽부 균열(cw=0.3mm미만) |
| 원 인 | 건조수축 및 온도변화 | 원 인 | 건조수축 및 온도변화 |

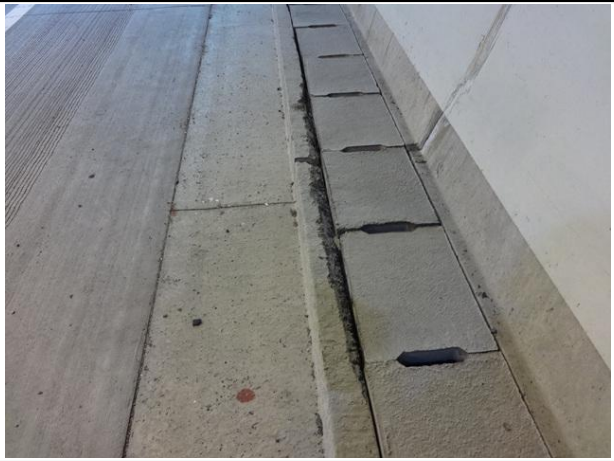
| 현 황 | S09 공동구 본체 파손 | 현 황 | 배수시설 상태양호 |
| 원 인 | 공용중 외부충격 | 원 인 | - |

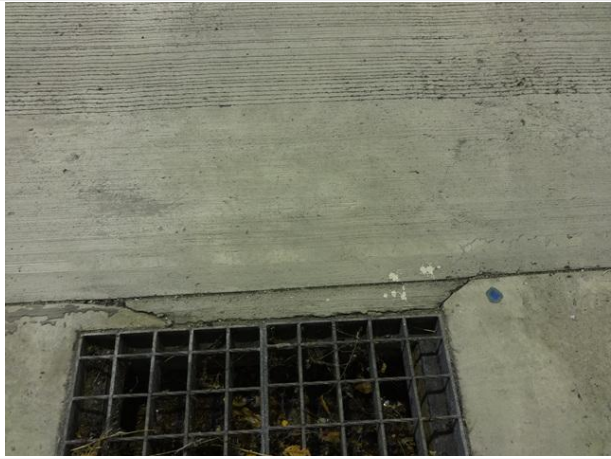
| 현 황 | S08 포장부 박락 | 현 황 | S12 포장부 균열(cw=0.3mm이상) |
| 원 인 | 공용기간 증가, 시공미흡 | 원 인 | 건조수축 및 온도변화 |

콘크리트 포장에 발생한 균열, 망상균열, 박락 및 파손은 건조수축 및 온도변화, 중차량의 반복통행, 공용기간 증가 등에 의해 발생한 것으로 판단되며, 현재 손상의 크기가 작으나, 내구성 확보를 위해 보수가 필요하며 보수 후에도 차량하중으로 인한 재손상이 우려되므로 점검을 통한 유지관리가 필요한 것으로 판단된다.

| 대 책 | 단면보수 | 대 책 | 주입보수 |

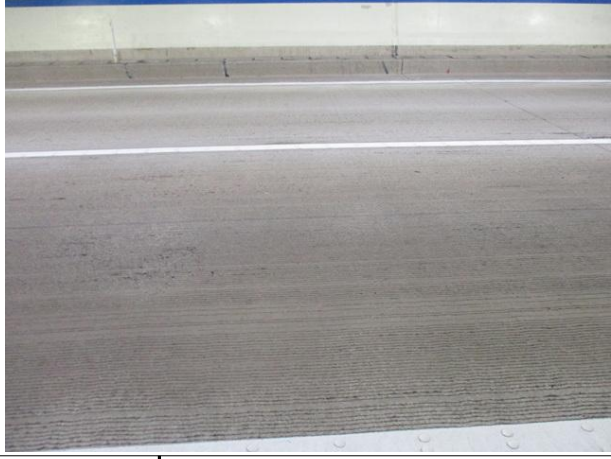
| 현 황 | S25 포장부 망상균열 | 현 황 | S35 포장부 박락 |
| 원 인 | 건조수축 및 온도변화, 중차량 반복통행 | 원 인 | 공용기간 증가, 시공미흡 |

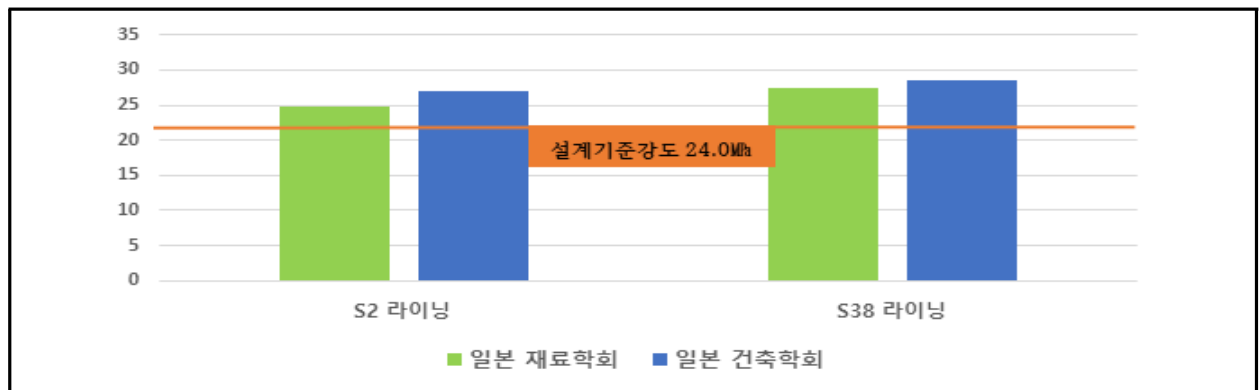
【그림 2.4.3】 콘크리트 라이닝 평균압축강도 추정결과

반발경도법에 의한 압축강도 측정결과 24.7~28.6MPa로 측정 되었으며, 금회 실시한 비파괴 강도는 모두 설계기준 압축강도(24.0MPa)를 상회하는 것으로 강도 저하가 없는 것으로 판단 된다.

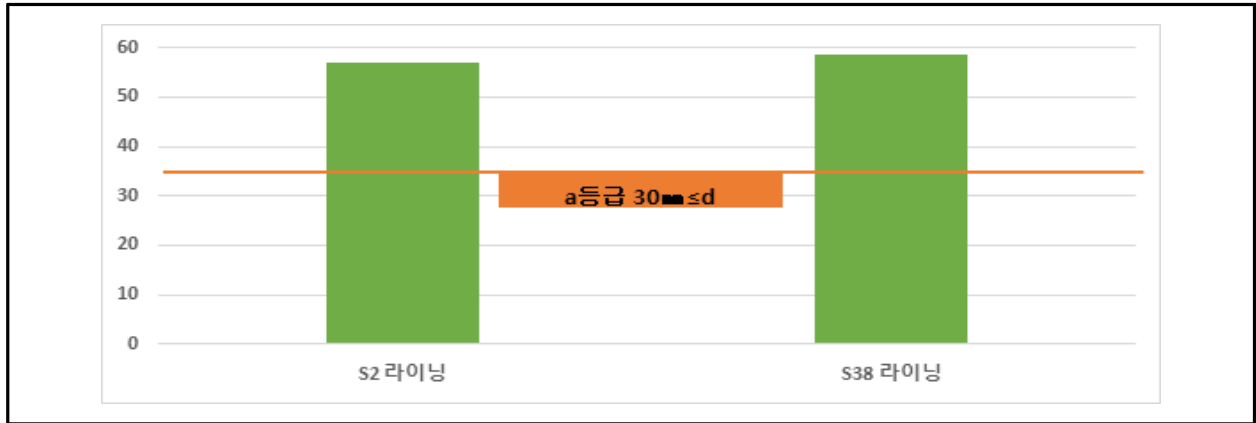
【그림 2.4.4】 탄산화 깊이 측정결과

측정결과, 탄산화깊이는 1.5mm~2.0mm로 측정되었으며, 잔여깊이가 30mm이상을 확보하고, 세부지침 지침기준 "a"로 평가 되어 탄산화에 따른 철근의 부식발생 영향은 없는 것으로 판단된다.

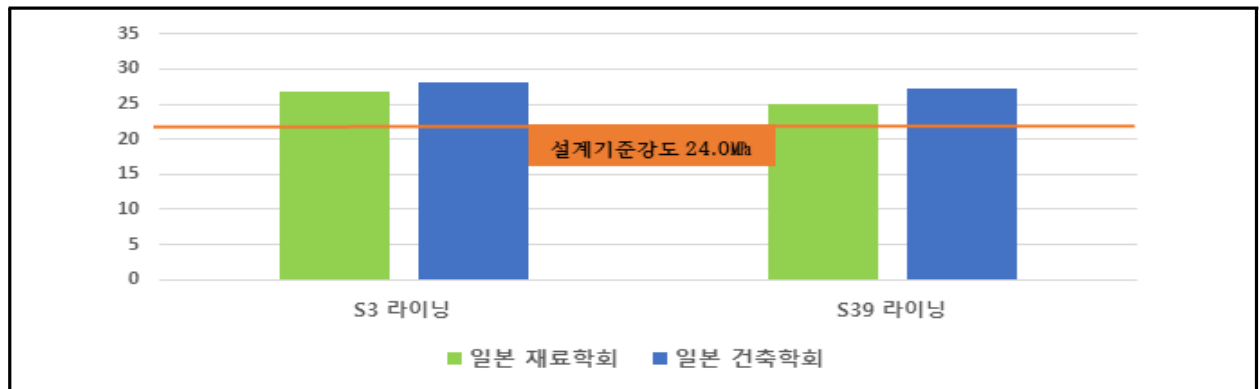
【그림 2.4.5】 콘크리트 라이닝 평균압축강도 추정결과

반발경도법에 의한 압축강도 측정결과 25.1~28.2MPa로 측정 되었으며, 금회 실시한 비파괴 강도는 모두 설계기준 압축강도(24.0MPa)를 상회하는 것으로 강도 저하가 없는 것으로 판단 된다.

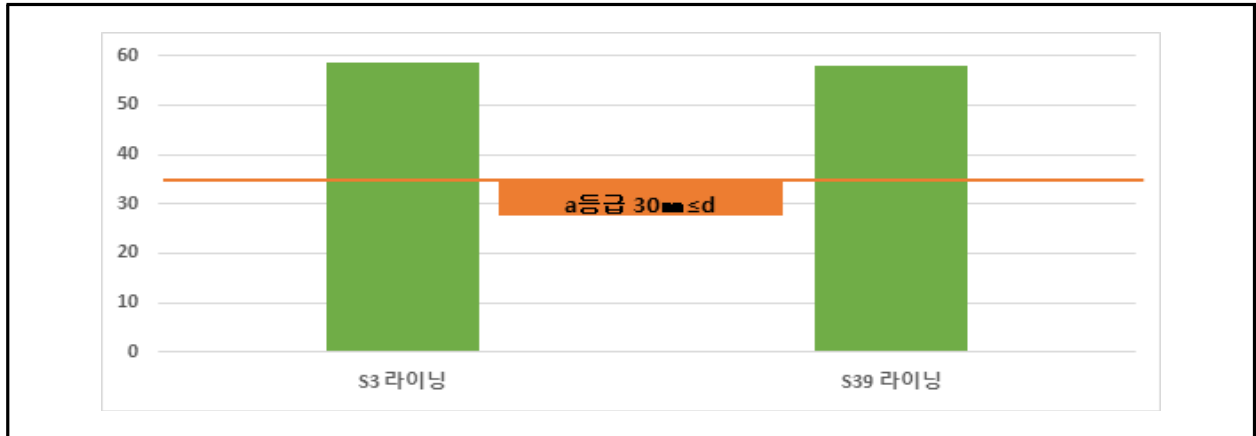
【그림 2.4.6】 탄산화 깊이 측정결과

측정결과, 탄산화깊이는 1.5mm~2.0mm로 측정되었으며, 잔여깊이가 30mm이상을 확보하고, 세부지침 지침기준 "a"로 평가 되어 탄산화에 따른 철근의 부식발생 영향은 없는 것으로 판단된다.
