### 3. 평호터널(상주,영천)

#### 3.1 시설물의 개요

본 시설물은 경상북도 군위군 소보면 평호리(상주영천고속도로 34.293~36.128km)에 위치한 터널로서 총 연장 1,965.0m(상주), 1,835.0m(영천), 폭 10.5m, 높이 7.11m로 시공되어 있다.

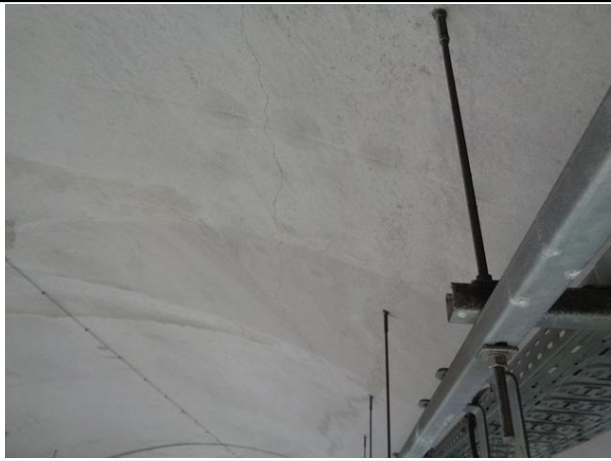
| 현 황 | S013 천단부 균열(cw=0.3mm이상) | 현 황 | S028 천단부 재균열(cw=0.3mm이상) |
| 원 인 | 건조수축 및 온도변화 | 원 인 | 보수시 마감미흡 |

- 천단부는 균열 및 재균열, 망상균열이 전구간에 걸쳐 발생되었다. 균열은 라이닝 콘크리트의 계절변화에 따른 건조수축 및 온도변화에 의한 구속과 시공초기 발생된 균열에 대한 미보수된 비구조적 균열로 판단되며, 재균열의 경우 보수부 마감미흡, 보수재와 기존 콘크리트의 수축량 차이 등이 원인 것으로 추정된다. 구조물에 발생한 손상은 손상의 진전 방지 및 구조물의 내구성 증진을 위한 표면보수, 주입보수 등의 조치가 필요할 것으로 판단된다.
- 조인트부에 발생한 들뜸 및 탈락의 경우 거푸집 조기탈형, 다짐불량, 온도변화에 의한 신축작용 등에 의한 손상으로 판단되며, 기 손상부의 경우 콘크리트의 잔여물 낙하시 2차피해를 야기시키므로 단면보수 등의 조치를 취하는 것이 바람직 하다.

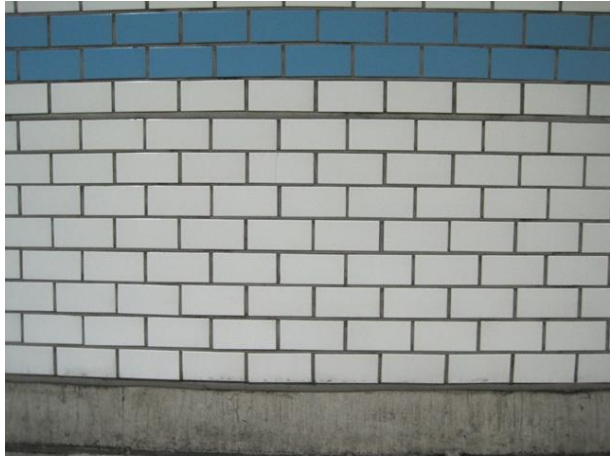
| 현 황 | S081 측벽부 타일균열 | 현 황 | S127 측벽부 타일탈락 |
| 원 인 | 라이닝 콘크리트 균열 | 원 인 | 몰탈의 접착력 저하 |

| 대 책 | 표면보수 | 대 책 | 타일 재시공 |

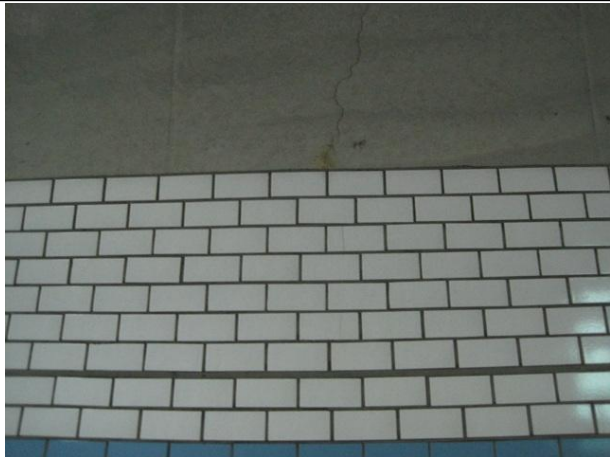
| 현 황 | S168 측벽부 타일균열 | 현 황 | S172 측벽부 타일탈락 |
| 원 인 | 라이닝 콘크리트 균열 | 원 인 | 몰탈의 접착력 저하 |

- 본 터널 측벽부에 발생된 균열, 망상균열의 손상은 건조수축 및 온도변화, 온도변화에 의한 신축작용 등에 의해 발생된 것으로 판단되며, 조사된 균열의 경우 구조물의 안전성에는 영향이 없으나 내구성 저하 방지를 위한 표면보수 등의 조치가 요망된다.
- 타일 일부구간에 발생된 타일균열의 경우 라이닝 콘크리트 균열에 의한 손상으로 손상의 진전 방지를 위한 표면보수 등의 조치가 필요하며, 일부구간 발생된 타일탈락의 경우 몰탈의 접착력 저하에 의한 손상으로 타일 재시공 등의 조치를 취하는 것이 바람직 할 것으로 판단된다.

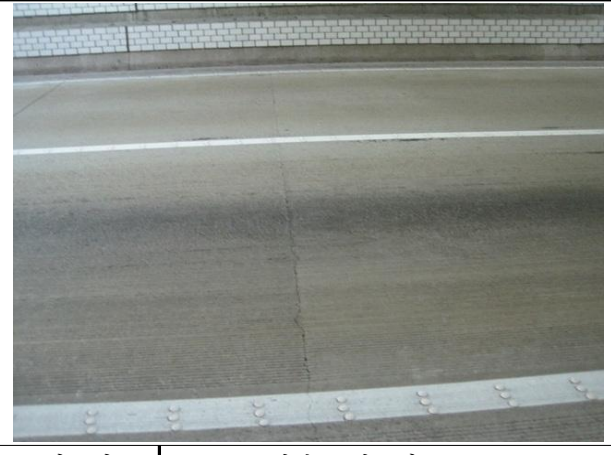
| 현 황 | S179 포장부 포장균열 | 현 황 | S181 포장부 파손 |
| 원 인 | 건조수축 및 온도변화 | 원 인 | 온도변화에 의한 신축작용 |

콘크리트 포장은 전반적으로 양호한 상태이며, 일부구간 발생된 포장균열 및 들뜸, 파손의 경우 건조수축 및 온도변화, 신축작용 등에 의한 손상으로 판단된다. 발생된 균열 및 들뜸, 파손의 경우 손상의 진전 방지를 위한 실링, 단면보수 등의 조치가 요망된다.

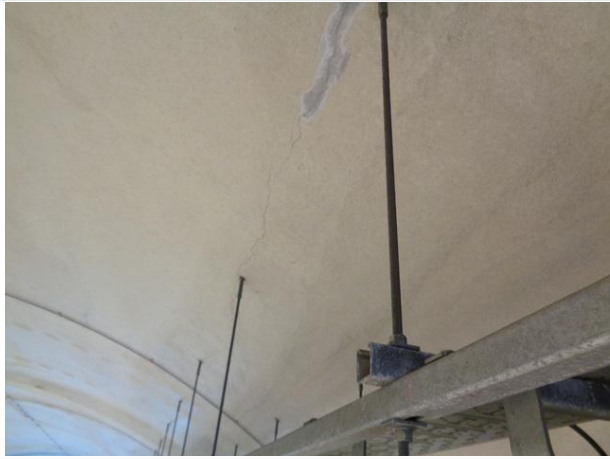
| 현 황 | S008 천단부 균열(cw=0.3mm이상) | 현 황 | S014 천단부 파손 |
| 원 인 | 건조수축 및 온도변화 | 원 인 | 시공중 외부충격 |

| 대 책 | 주입보수 | 대 책 | 단면보수 |

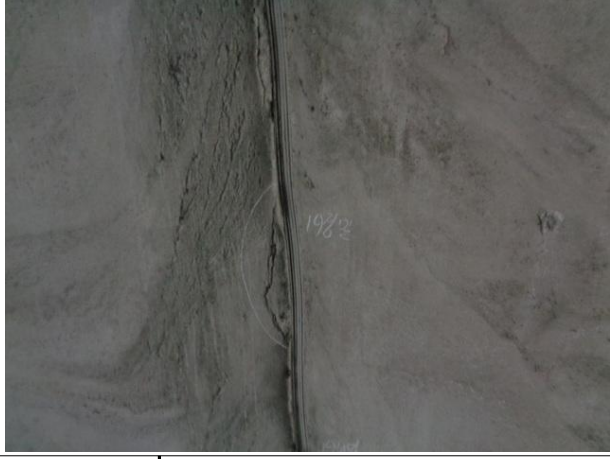
| 현 황 | S075 천단부 조인트부 들뜸 | 현 황 | S160 천단부 백태 |
| 원 인 | 거푸집 조기탈형, 다짐불량 | 원 인 | 균열부 누수 |

- 조인트부에 발생된 들뜸의 경우 거푸집 조기탈형, 다짐불량, 온도변화에 의한 신축작용 등에 의해 발생된 손상으로 추정되며, 기 발생된 손상부의 경우 콘크리트의 잔여물 낙하시 2차피해를 야기시키므로 주행차량의 안전성 확보를 위한 단면보수 등의 조치를 취하는 것이 바람직 할 것으로 판단된다.
- 라이닝 콘크리트의 일부구간 발생된 균열부백태 및 백태의 경우 균열부 우수유입 및 누수 등에 의한 손상으로 판단되며, 손상의 진전 방지를 위한 표면보수 등의 조치를 취하는 것이 바람직 할 것으로 판단된다.

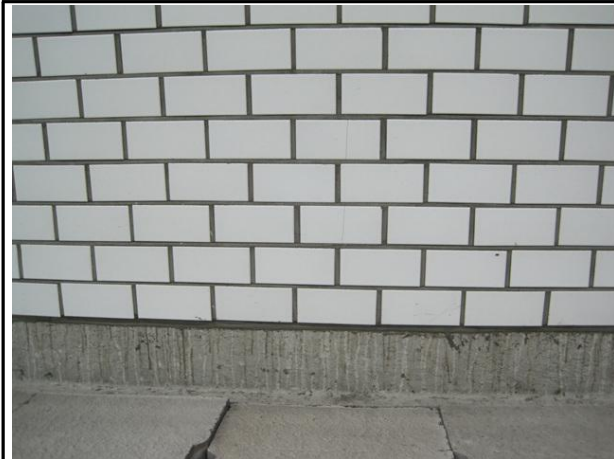
| 현 황 | S011 측벽부 타일균열 | 현 황 | S094 측벽부 타일탈락 |
| 원 인 | 라이닝 콘크리트 균열 | 원 인 | 몰탈의 접착력 저하 |

| 대 책 | 표면보수 | 대 책 | 타일 재시공 |

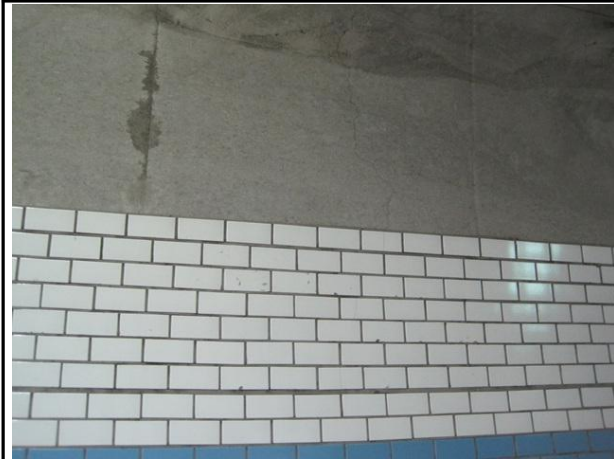
| 현 황 | S176 측벽부 타일균열 | 현 황 | S184 측벽부 타일탈락 |
| 원 인 | 라이닝 콘크리트 균열 | 원 인 | 몰탈의 접착력 저하 |

- 본 터널 측벽부에 발생한 균열의 경우 손상은 건조수축 및 온도변화에 의해 발생한 것으로 판단되며, 조사된 균열의 경우 구조물의 안전성에는 영향이 없으나 내구성 저하 방지를 위한 표면보수 등의 조치를 취하는 것이 바람직 할 것으로 판단된다.
- 금회 점검시 조사된 타일균열 및 타일탈락의 경우 라이닝 콘크리트 균열, 몰탈의 접착력 저하 등에 의한 손상으로 판단되며, 손상의 진전 방지를 위한 표면보수, 타일 채시공 등의 조치가 요망된다.

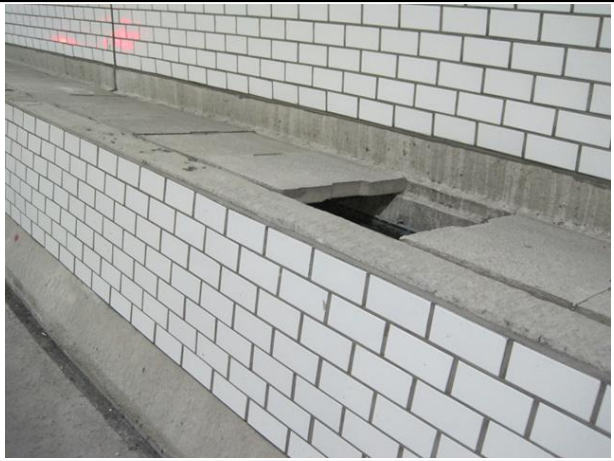
| 현 황 | S040 공동구 덮개 탈락 | 현 황 | S141 공동구 타일탈락 |
| 원 인 | 공용중 손상 | 원 인 | 몰탈의 접착력 저하 |

공동구에 일부 발생한 덮개 파손 및 덮개 탈락은 공용중 발생한 손상으로, 공동구는 점검자의 안전점검시 보도로서 활용하는 만큼 안전사고 예방차원에서 파손 및 탈락된 덮개에 대해서는 교체가 필요할 것으로 판단된다. 또한 일부구간 발생한 타일균열 및 타일탈락의 경우 공동구 측구 균열, 몰탈의 접착력 저하 등에 의한 손상으로 손상의 진전 방지를 위한 표면보수, 타일 재시공 등의 조치가 요망된다.

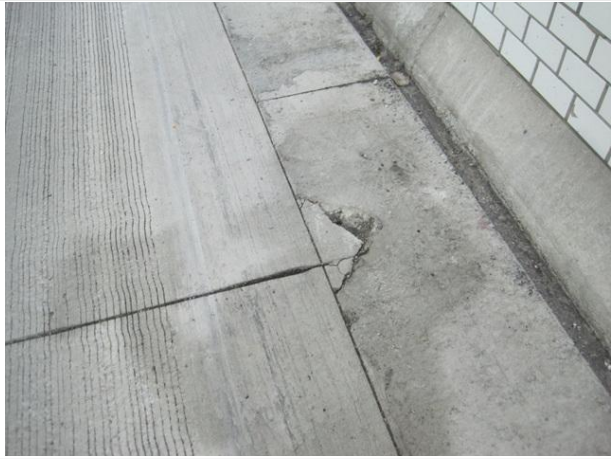
| 현 황 | S108 포장부 파손 | 현 황 | S117 포장부 포장균열 |
| 원 인 | 온도변화에 의한 신축작용 | 원 인 | 건조수축 및 온도변화, 중차량 반복통행 |

| 대 책 | 단면보수 | 대 책 | 실링 |

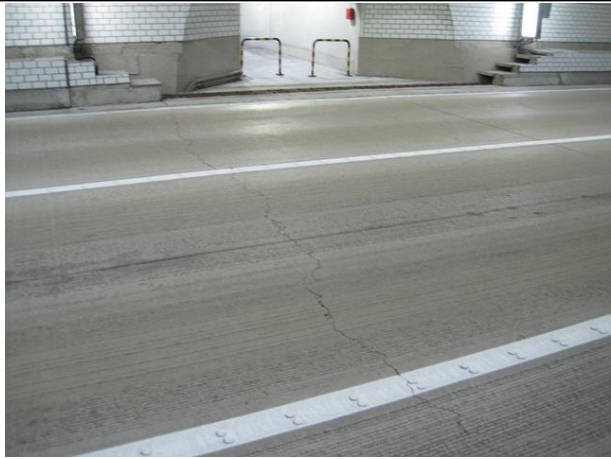
| 현 황 | S118 포장부 포장균열 | 현 황 | S155 포장부 포장균열 |
| 원 인 | 건조수축 및 온도변화, 중차량 반복통행 | 원 인 | 건조수축 및 온도변화, 중차량 반복통행 |

콘크리트 포장에 발생한 포장균열, 파손의 경우 건조수축 및 온도변화, 중차량의 반복통행 시공미흡, 온도변화에 의한 신축작용 등에 의해 발생한 것으로 판단되며, 손상의 진전 방지 및 주행차량의 주행성 확보를 위한 실링, 단면보수 등의 조치가 요망되며, 보수 후에도 차량 하중으로 인한 재손상이 우려되므로 점검을 통한 유지관리가 필요한 것으로 판단된다.

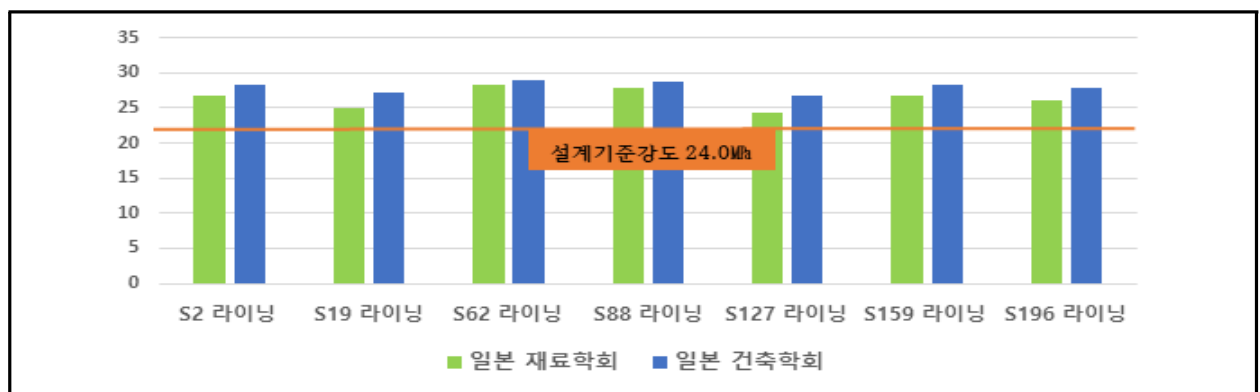
【그림 3.4.3】 콘크리트 라이닝 평균압축강도 추정결과

반발경도법에 의한 압축강도 측정결과 24.3~29.0MPa로 측정 되었으며, 금회 실시한 비파괴 강도는 모두 설계기준 압축강도(24.0MPa)를 상회하는 것으로 강도 저하가 없는 것으로 판단 된다.

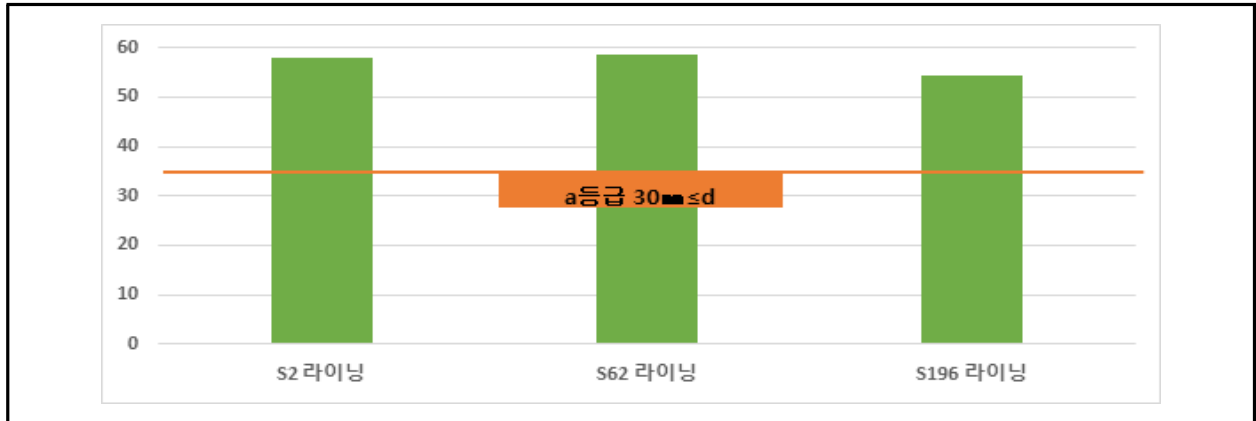
【그림 3.4.4】 탄산화 깊이 측정결과

측정결과, 탄산화깊이는 1.5~2.0mm로 측정되었으며, 잔여깊이가 30mm이상을 확보하고, 세부지침 지침기준 "a"로 평가 되어 탄산화에 따른 철근의 부식발생 영향은 없는 것으로 판단된다.

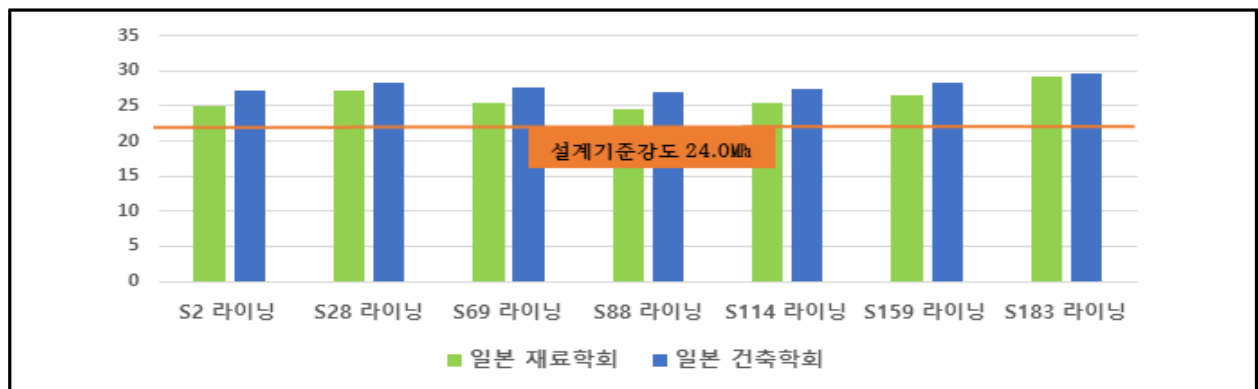
【그림 3.4.5】 콘크리트 라이닝 평균압축강도 추정결과

반발경도법에 의한 압축강도 측정결과 24.5~29.6MPa로 측정 되었으며, 금회 실시한 비파괴 강도는 모두 설계기준 압축강도(24.0MPa)를 상회하는 것으로 강도 저하가 없는 것으로 판단 된다.

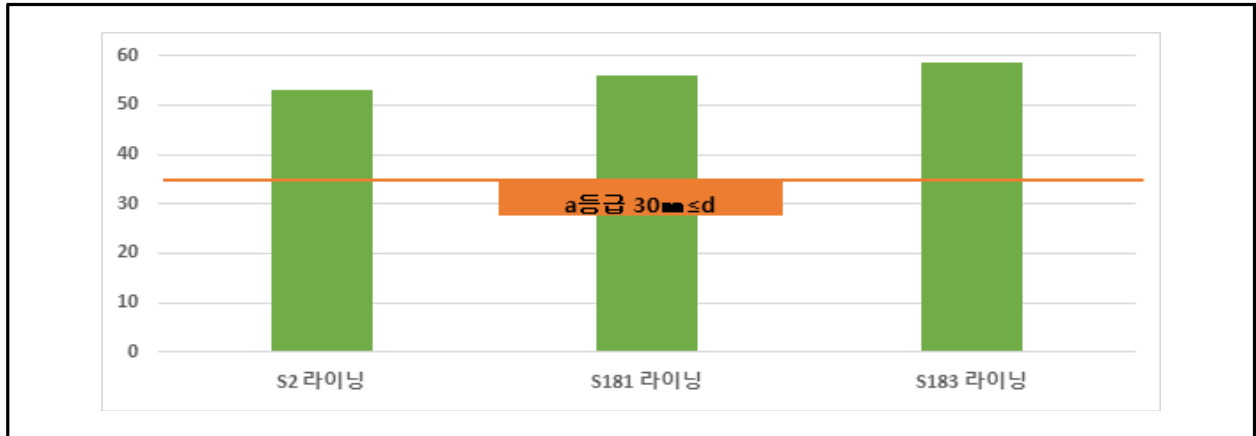
【그림 3.4.6】 탄산화 깊이 측정결과

측정결과, 탄산화깊이는 1.0~2.0mm로 측정되었으며, 잔여깊이가 30mm이상을 확보하고, 세부지침 지침기준 "a"로 평가 되어 탄산화에 따른 철근의 부식발생 영향은 없는 것으로 판단 된다.
