## 6. 효령터널(상주,영천)

### 6.1 시설물의 개요

본 시설물은 경상북도 군위군 효령면 중구리(상주영천고속도로 42.815~43.795km)에 위치한 터널로서 총 연장 960.0m(상주), 980.0m(영천), 폭 10.3m, 높이 6.47m로 시공되어 있다.

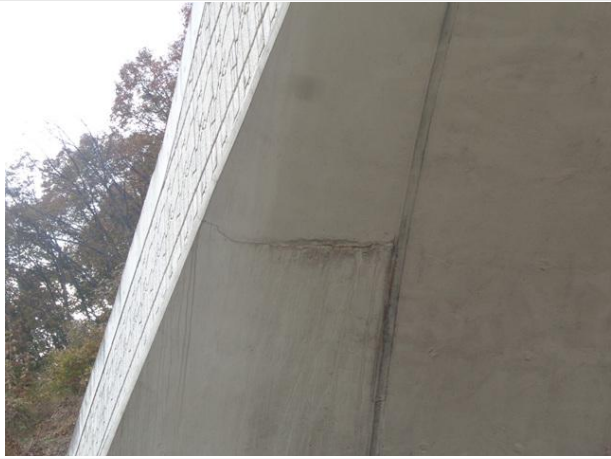
| 현 황 | S001 천단부 균열부백태 | 현 황 | S008 천단부 들뜸 |
| 원 인 | 균열부 우수유입 | 원 인 | 앵커볼트 삽입부 응력발생 |

| 대 책 | 표면보수 | 대 책 | 단면보수 |

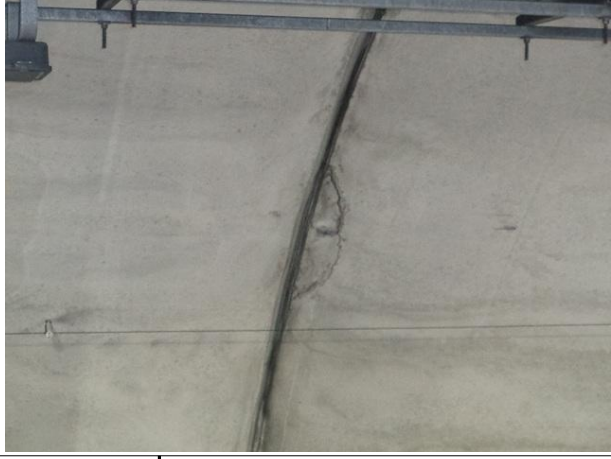
| 현 황 | S030 천단부 조인트부 들뜸 | 현 황 | S066 천단부 균열(cw=0.3mm이상) |
| 원 인 | 거푸집 조기탈형, 다짐불량 | 원 인 | 건조수축 및 온도변화 |

- 일부 조인트부에 발생된 들뜸 및 박락의 경우 거푸집 조기탈형, 다짐불량, 온도변화에 의한 신축작용 등에 의해 발생된 손상으로 판단되며, 기 발생된 손상의 경우 구조물의 안전성을 저해할 만한 손상은 아니나, 콘크리트 잔여물의 낙하시 2차피해가 우려되므로 단면보수 등의 조치를 취하는 것이 바람직 할 것으로 판단된다.
- 천단부 일부구간에 발생된 들뜸 및 파손의 경우 조명시설 설치를 위한 앵커볼트 삽입부 응력 발생 및 외부충격에 의한 손상으로 손상의 진전 방지를 위한 단면보수 등의 조치가 요망된다.

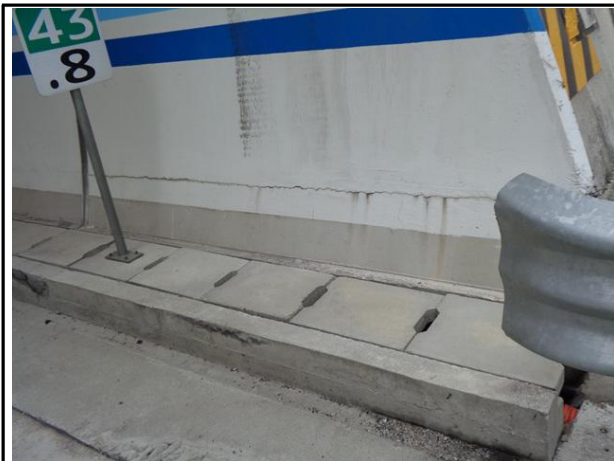
| 현 황 | S001 측벽부 균열(cw=0.3mm이상) |
| 원 인 | 건조수축 및 온도변화 |

- 본 터널 측벽부에 발생한 균열, 조인트부 들뜸 및 박락의 손상은 건조수축 및 온도변화, 거푸집 조기탈형, 다짐불량, 온도변화에 의한 신축작용 등에 의해 발생한 것으로 판단된다.
- 조사된 균열은 구조물의 안전성에는 영향이 없으나 내구성 저하 방지를 위한 표면보수, 주입보수 등이 요구되며, 조인트부에 발생한 들뜸 및 박락의 경우 손상의 진전 방지를 위한 단면보수 등의 조치가 요망된다.

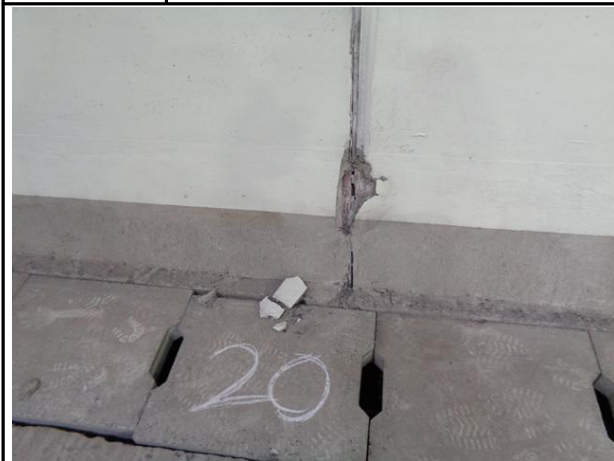
| 현 황 | S020 측벽부 조인트부 박락 |
| 원 인 | 거푸집 조기탈형, 다짐불량 |

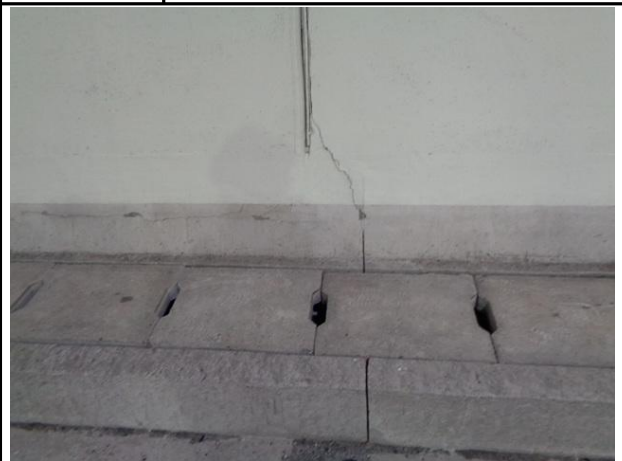
| 현 황 | S033 측벽부 균열(cw=0.3mm이상) |

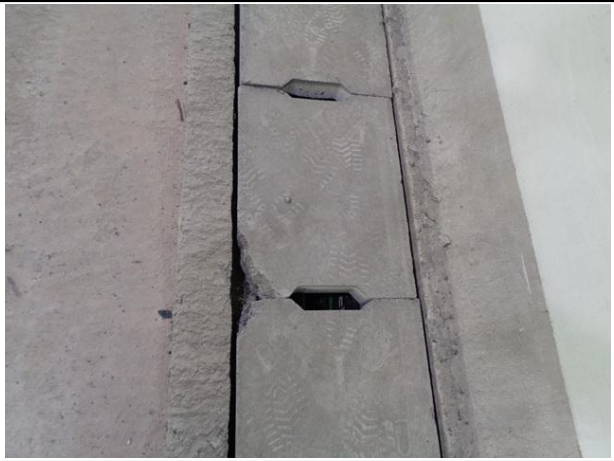
| 현 황 | S016 공동구 덮개 파손 | 현 황 | S005 배수시설 이물질퇴적 |
| 원 인 | 공용중 외부충격 | 원 인 | 공용기간 증가 |

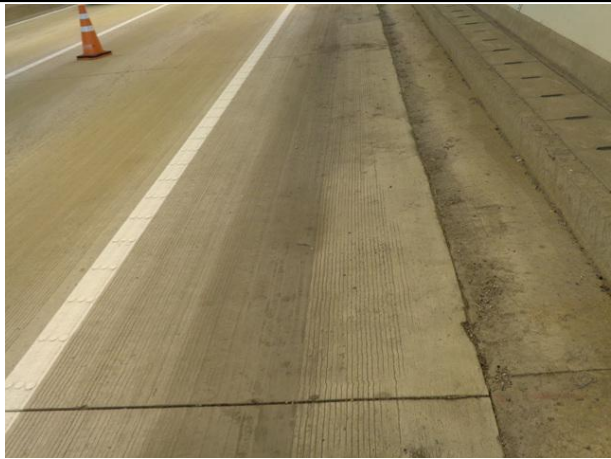
| 현 황 | S007 포장부 포장 마모 | 현 황 | S016 포장부 균열 |
| 원 인 | 중차량 반복통행, 공용기간 증가 | 원 인 | 건조수축, 온도변화, 중차량 반복통행 |

| 대 책 | 단면보수 | 대 책 | 실링 |

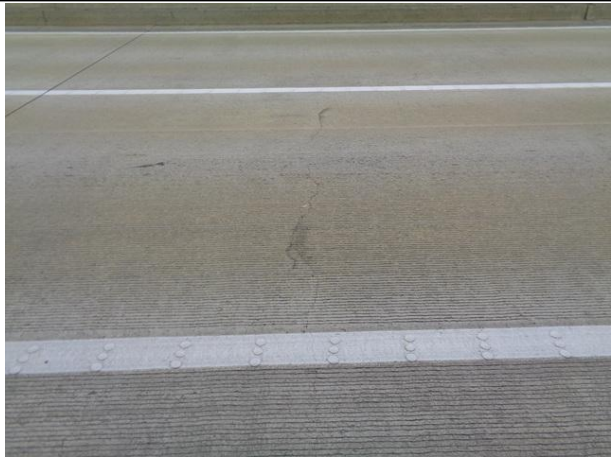
| 현 황 | S017 포장부 균열 | 현 황 | S094 포장부 포장 파손 |
| 원 인 | 건조수축, 온도변화, 중차량 반복통행 | 원 인 | 중차량 반복통행 |

콘크리트 포장에 발생한 균열, 파손의 경우 건조수축, 온도변화, 중차량의 반복통행에 의해 발생한 것으로 판단되며, 현재 손상의 크기가 작으나, 내구성 확보를 위해 보수가 필요하며 보수 후에도 차량하중으로 인한 재손상이 우려되므로 점검을 통한 유지관리가 필요한 것으로 판단된다.

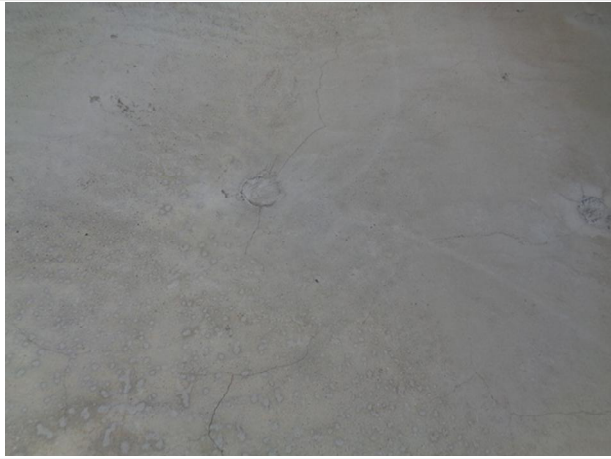
| 현 황 | S002 천단부 망상균열(cw=0.3mm미만) | 현 황 | S012 천단부 균열(cw=0.3mm이상) |
| 원 인 | 건조수축 및 온도변화 | 원 인 | 건조수축 및 온도변화 |

| 대 책 | 표면보수 | 대 책 | 주입보수 |

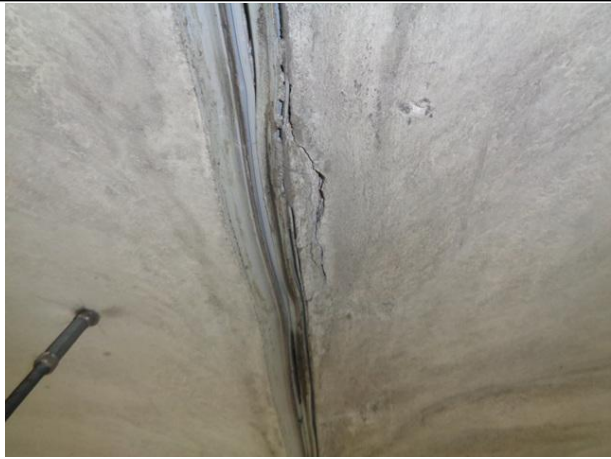
| 현 황 | S015 천단부 조인트부 들뜸 | 현 황 | S082 천단부 균열부백태 |
| 원 인 | 거푸집 조기탈형, 다짐불량 | 원 인 | 균열부 누수 |

- 일부 조인트부에 발생된 들뜸 및 박락의 경우 거푸집 조기탈형, 다짐불량, 온도변화에 의한 신축작용 등에 의해 발생된 손상으로 판단되며, 기 발생된 손상의 경우 구조물의 안전성을 저해할 만한 손상은 아니나, 콘크리트 잔여물의 낙하시 2차피해가 우려되므로 단면보수 등의 조치를 취하는 것이 바람직 할 것으로 판단된다.

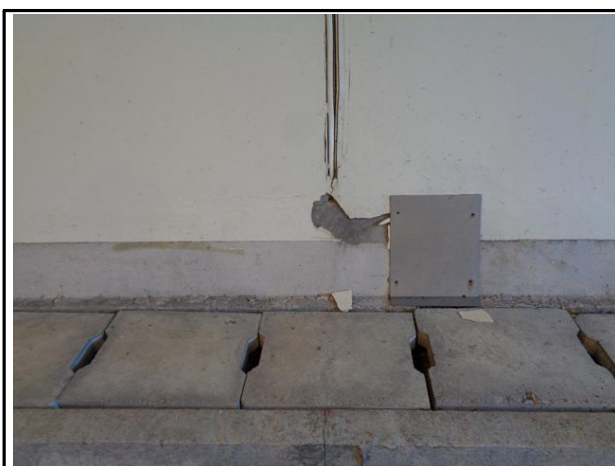
| 현 황 | S003 측벽부 조인트부 박락 |
| 원 인 | 거푸집 조기탈형, 다짐불량 |

| 대 책 | 단면보수 |

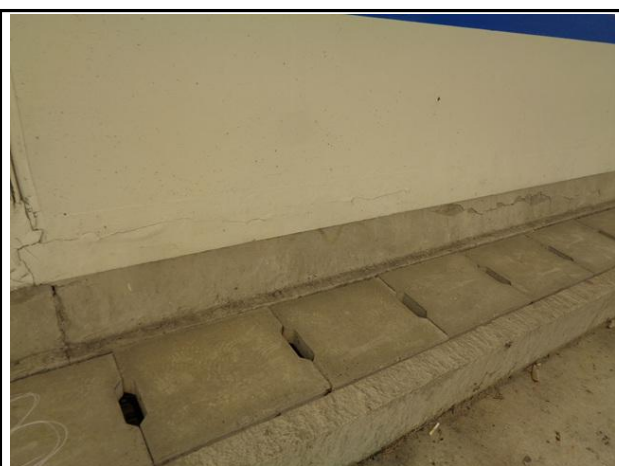
| 현 황 | S008 측벽부 들뜸 |
| 원 인 | 거푸집 조기탈형, 다짐불량 |

| 대 책 | 단면보수 |

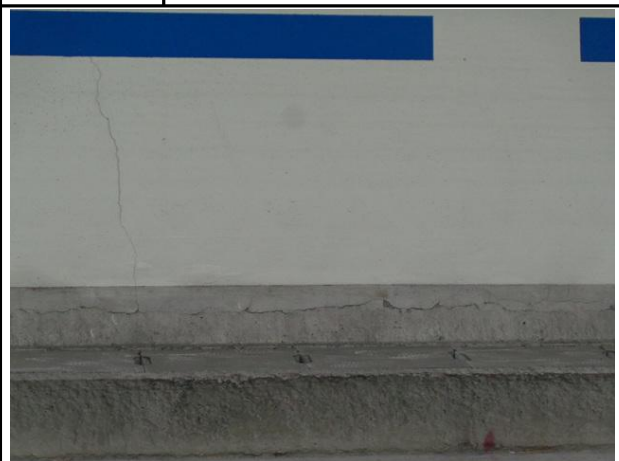
| 현 황 | S015 측벽부 들뜸 |
| 원 인 | 거푸집 조기탈형, 다짐불량 |

- 본 터널 측벽부에 발생한 균열, 조인트부 들뜸 및 박락 등의 손상은 건조수축 및 온도변화, 거푸집 조기탈형, 다짐불량 등에 의해 발생한 것으로 판단된다.
- 조사된 균열은 구조물의 안전성에는 영향이 없으나 내구성 저하 방지를 위한 표면보수, 주입 보수 등이 요구되며, 조인트부 및 측벽부에 발생한 들뜸 및 박락의 경우 손상의 진전 방지를 위한 단면보수를 실시하는 것이 바람직 할 것으로 판단된다.

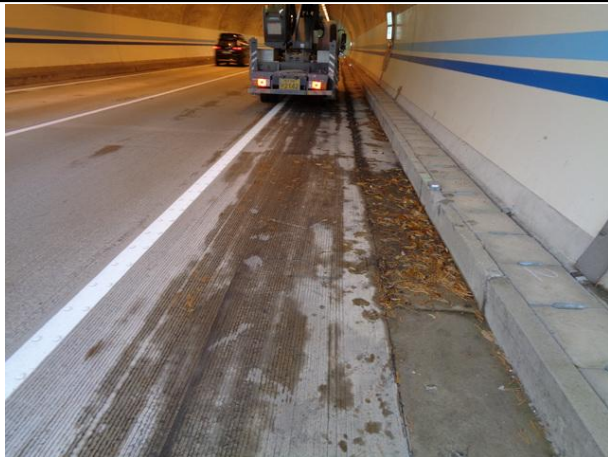
| 현 황 | S003 포장부 체수 | 현 황 | S009 포장부 망상균열 |
| 원 인 | 구배불량 | 원 인 | 건조수축, 온도변화 |

| 대 책 | 주의관찰 후 조치 | 대 책 | 실링 |

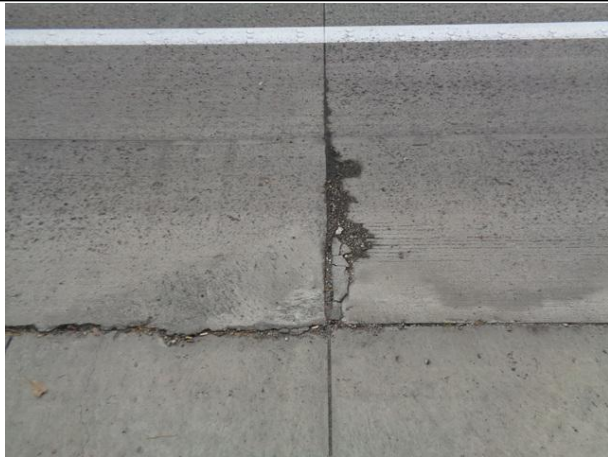
| 현 황 | S038 포장부 포장 파손 | 현 황 | S081 포장부 균열 |
| 원 인 | 중차량 반복통행 | 원 인 | 건조수축, 온도변화, 중차량 반복통행 |

콘크리트 포장에 발생한 균열, 망상균열, 파손, 마모 등은 건조수축 및 온도변화, 중차량의 반복통행, 공용기간 증가에 의해 발생한 것으로 판단되며, 현재 손상의 크기가 작으나, 내구성 확보를 위해 보수가 필요하며 보수 후에도 차량하중으로 인한 재손상이 우려되므로 점검을 통한 유지관리가 필요한 것으로 판단된다. 다만, 일부구간 발생한 체수의 경우 손상정도가 경미하며 주행차량의 안전성에 영향을 미칠만한 손상은 아니므로 주의관찰 후 손상의 진전시 적절한 조치를 취하는 것이 바람직 할 것으로 판단된다.

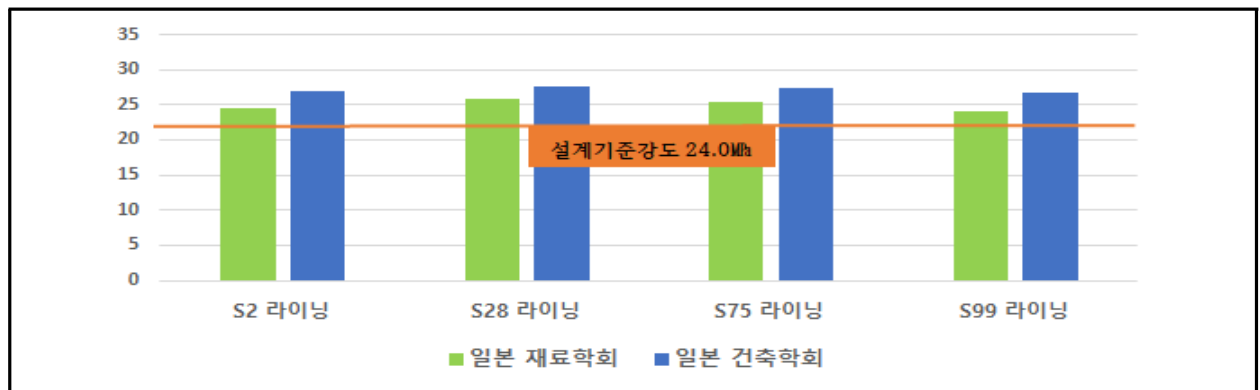
【그림 6.4.3】 콘크리트 라이닝 평균압축강도 추정결과

반발경도법에 의한 압축강도 측정결과 24.1~27.7MPa로 측정 되었으며, 금회 실시한 비파괴 강도는 모두 설계기준 압축강도(24.0MPa)를 상회하는 것으로 강도 저하가 없는 것으로 판단 된다.

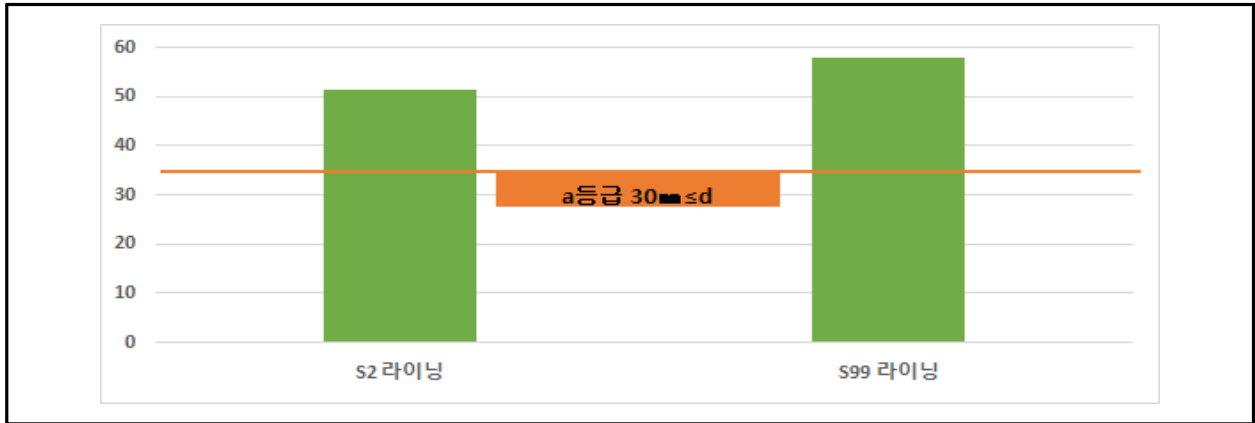
【그림 6.4.4】 탄산화 깊이 측정결과

측정결과, 탄산화깊이는 1.5mm~2.0mm로 측정되었으며, 잔여깊이가 30mm이상을 확보하고, 세부지침 지침기준 "a"로 평가 되어 탄산화에 따른 철근의 부식발생 영향은 없는 것으로 판단된다.

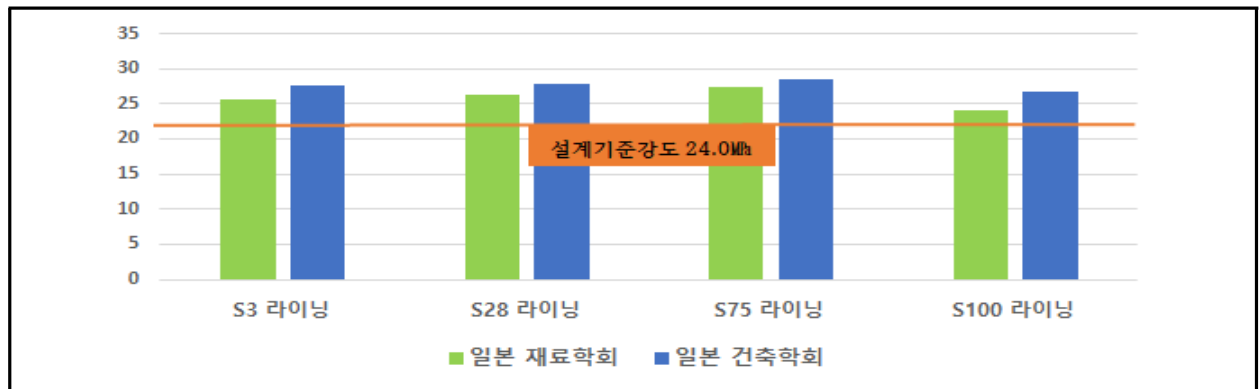
【그림 6.4.5】 콘크리트 라이닝 평균압축강도 추정결과

반발경도법에 의한 압축강도 측정결과 24.2~28.6MPa로 측정 되었으며, 금회 실시한 비파괴 강도는 모두 설계기준 압축강도(24.0MPa)를 상회하는 것으로 강도 저하가 없는 것으로 판단 된다.

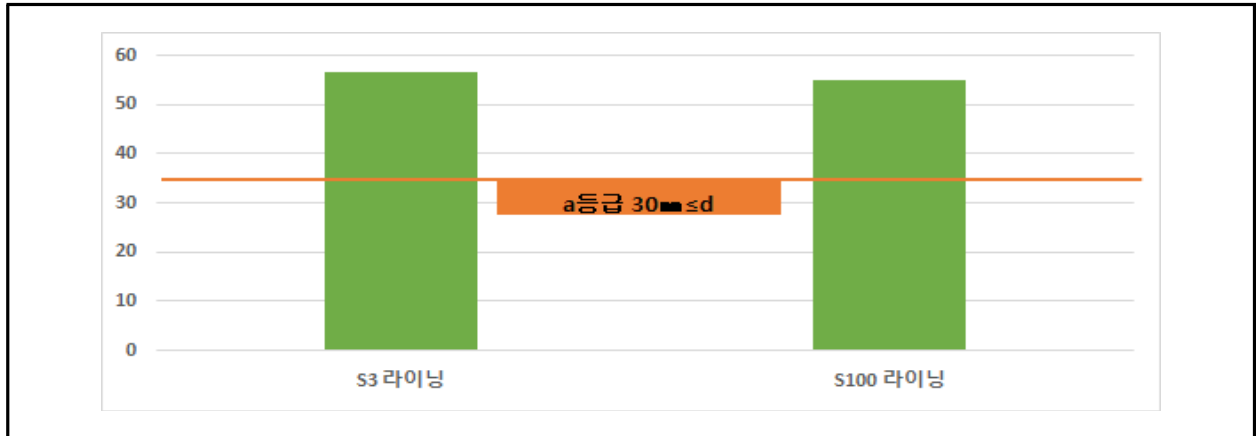
【그림 6.4.6】 탄산화 깊이 측정결과

측정결과, 탄산화깊이는 2.0mm로 측정되었으며, 잔여깊이가 30mm이상을 확보하고, 세부지침 지침기준 "a"로 평가 되어 탄산화에 따른 철근의 부식발생 영향은 없는 것으로 판단된다.
