## 제 3장 점검대상물의 평가

## 3.1 점검 대상 구조물 개요

### 3.1.1 낙동JCT교

#### 가. 낙동JCT교 외관조사결과

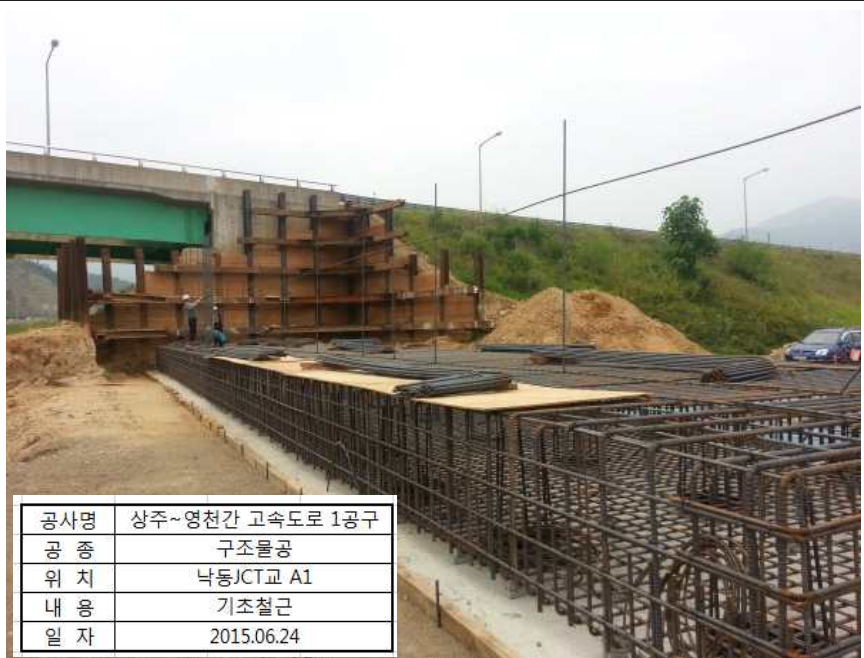
<table><tr> <td>공사명</td><td>상주~영천간 고속도로 1공구</td></tr><tr> <td>위 치</td><td>낙동JCT교 A1</td></tr></table>

| 공사명 | 상주~영천간 고속도로 1공구 | 공 종 | 구조물공 | 위 치 | 낙동JCT교 A1 | 내 용 | 기초철근 | 일 자 | 2015.06.24 |
| 공사명 | 상주~영천간 고속도로 1공구 | | | | | | | | | | |
| 공 종 | 구조물공 | | | | | | | | | | |
| 위 치 | 낙동JCT교 A1 | | | | | | | | | | |
| 내 용 | 기초철근 | | | | | | | | | | |
| 일 자 | 2015.06.24 | | | | | | | | | | |
| 결 과 | <ul style="list-style-type: none"> <li>- 교대 A1 기초 철근 시공 상태를 조사한 결과 철근의 이음은 한곳에 집중되지 않게 분산시켜 배근 하였으며, 철근의 교차점 및 이음부는 풀림철선을 사용하여 긴결한 것으로 조사되었다</li> <li>- 기초 철근 간격을 실측한 결과 설계도면에 따라 적정하게 시공하였으며, 피복두께 및 기초 단면 확보를 위해 모르타르 간격재를 일정한 간격으로 설치하는 등 전반적인 기초 철근 조립상태는 양호한 것으로 조사되었다.</li> </ul> | | | | | | | | | | |

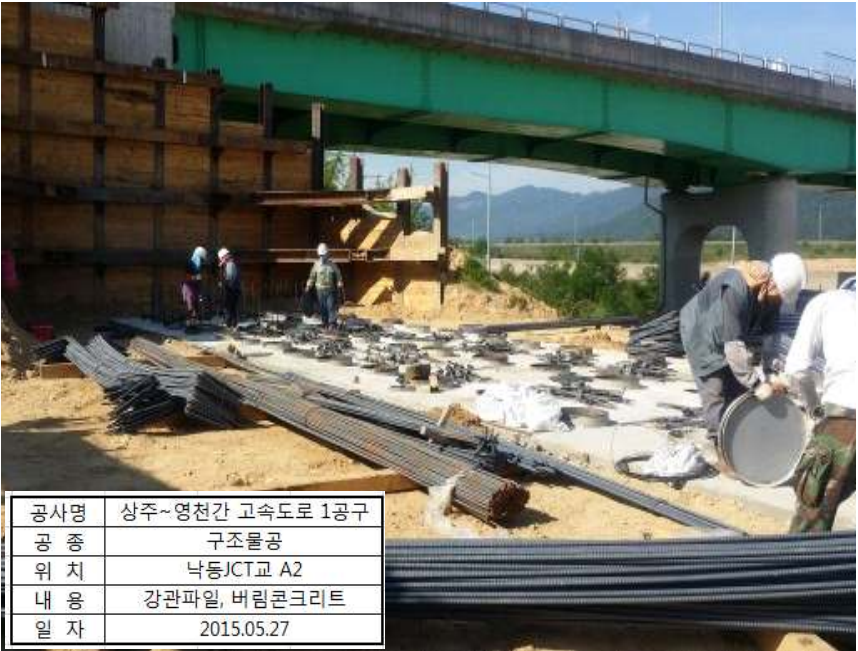
<table><tr> <td>공사명</td><td>상주~영천간 고속도로 1공구</td></tr><tr> <td>위 치</td><td>낙동JCT교 A2</td></tr></table>

| 공사명 | 상주~영천간 고속도로 1공구 | 공 종 | 구조물공 | 위 치 | 낙동JCT교 A2 | 내 용 | 강관파일, 버림콘크리트 | 일 자 | 2015.05.27 |
| 공사명 | 상주~영천간 고속도로 1공구 | | | | | | | | | | |
| 공 종 | 구조물공 | | | | | | | | | | |
| 위 치 | 낙동JCT교 A2 | | | | | | | | | | |
| 내 용 | 강관파일, 버림콘크리트 | | | | | | | | | | |
| 일 자 | 2015.05.27 | | | | | | | | | | |
| <p>결 과</p> | <p>- 교대 A2에 대한 외관조사결과 기 타설된 버림 콘크리트<br/>상면은 균열, 파손 등의 손상이 없으며, 전반적으로 평탄화<br/>상태를 유지하고 있고, 노출되어 있는 파일 두부는 파손,<br/>변형 등이 없는 등 전반적인 시공 상태는 양호하다.</p> | | | | | | | | | | |

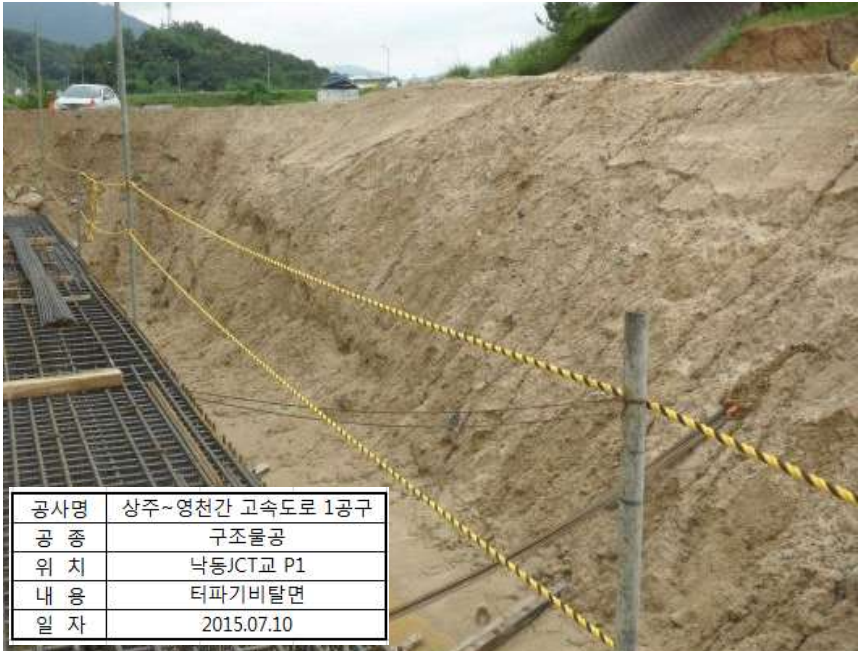
| 점검대상 | 확인내용 | | | | | | | | | | |
|---|---|---|---|---|---|---|---|---|---|---|---|
| P1 기초터파기 비탈면 상태 | <table border="1"> <tr> <td>공사명</td><td>상주~영천간 고속도로 1공구</td></tr> <tr> <td>공종</td><td>구조물공</td></tr> <tr> <td>위치</td><td>낙동JCT교 P1</td></tr> <tr> <td>내용</td><td>터파기비탈면</td></tr> <tr> <td>일자</td><td>2015.07.10</td></tr> </table> | 공사명 | 상주~영천간 고속도로 1공구 | 공종 | 구조물공 | 위치 | 낙동JCT교 P1 | 내용 | 터파기비탈면 | 일자 | 2015.07.10 |
| 결과 | <p>- P1 기초터파기 비탈면에 대한 점검을 실시한 결과 우수로 인한 세굴이 조사되었지만 비탈면 붕괴의 위험은 없는 것으로 사료된다.</p> | | | | | | | | | | |

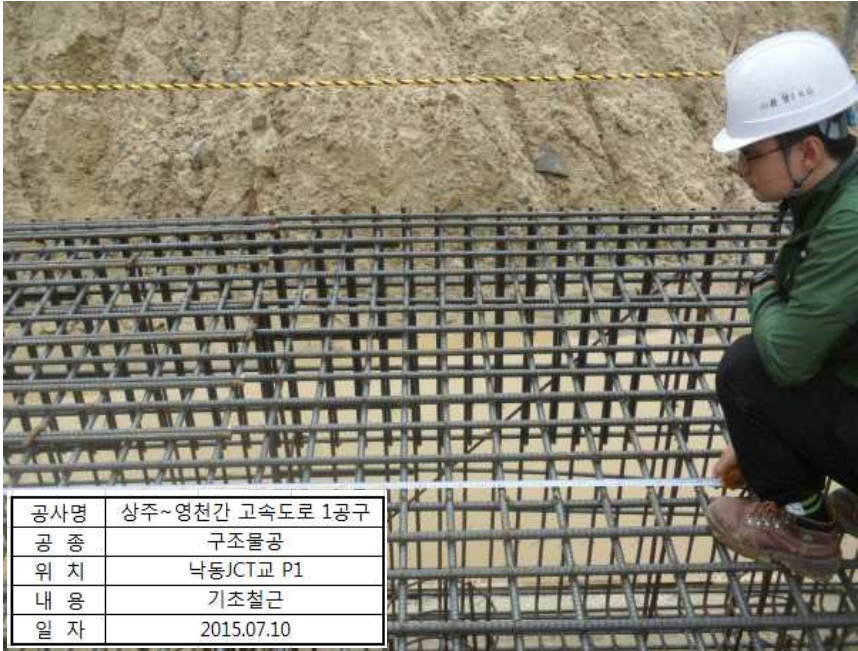
| 점검대상 | 확인내용 | | | | | | | | | | |
|---|---|---|---|---|---|---|---|---|---|---|---|
| P1 기초철근배근상태 | <table border="1"> <tr> <td>공사명</td><td>상주~영천간 고속도로 1공구</td></tr> <tr> <td>공종</td><td>구조물공</td></tr> <tr> <td>위치</td><td>낙동JCT교 P1</td></tr> <tr> <td>내용</td><td>기초철근</td></tr> <tr> <td>일자</td><td>2015.07.10</td></tr> </table> | 공사명 | 상주~영천간 고속도로 1공구 | 공종 | 구조물공 | 위치 | 낙동JCT교 P1 | 내용 | 기초철근 | 일자 | 2015.07.10 |

| 점검대상 | 확 인 내 용 | | | | | | | | | | | | | | | | |
|---|---|---|---|---|---|---|---|---|---|---|---|---|---|---|---|---|---|
| 결 과 | <ul style="list-style-type: none"><li>- 또한, 지반균열 및 지하수 용출 등은 조사되지 않았으며, 적절한 경사를 유지하고 있는 등 전반적으로 비탈면의 시공 상태는 양호하다.</li><li>- 교각 P1 기초 철근 시공 상태를 조사한 결과 철근의 이음은 한곳에 집중되지 않게 분산시켜 배근 하였으며, 철근의 교차점 및 이음부는 풀림철선을 사용하여 긴결한 것으로 조사되었다</li><li>- 기초 철근 간격을 실측한 결과 설계도면에 따라 적정하게 시공하였으며, 피복두께 및 기초 단면 확보를 위해 모르타르 간격재를 일정한 간격으로 설치하는 등 전반적인 기초 철근 조립상태는 양호한 것으로 조사되었다.</li></ul> | | | | | | | | | | | | | | | | |
| |

| 구조물 | 측정위치 | 설계치(mm) | 평균측정치(mm) | P1 | 기초 상면<br>종방향철근 | 125.0 | 125.0 | 기초 상면<br>횡방향철근 | 125.0 | 128.0 | 기초 측면<br>수직철근 | 125.0 | 122.0 | 기초 측면<br>수평철근 | 200.0 |
| 구조물 | 측정위치 | 설계치(mm) | 평균측정치(mm) | | | | | | | | | | | | | | |
| P1 | 기초 상면<br>종방향철근 | 125.0 | 125.0 | | | | | | | | | | | | | | |
| | 기초 상면<br>횡방향철근 | 125.0 | 128.0 | | | | | | | | | | | | | | |
| | 기초 측면<br>수직철근 | 125.0 | 122.0 | | | | | | | | | | | | | | |
| | 기초 측면<br>수평철근 | 200.0 | 196.0 | | | | | | | | | | | | | | |

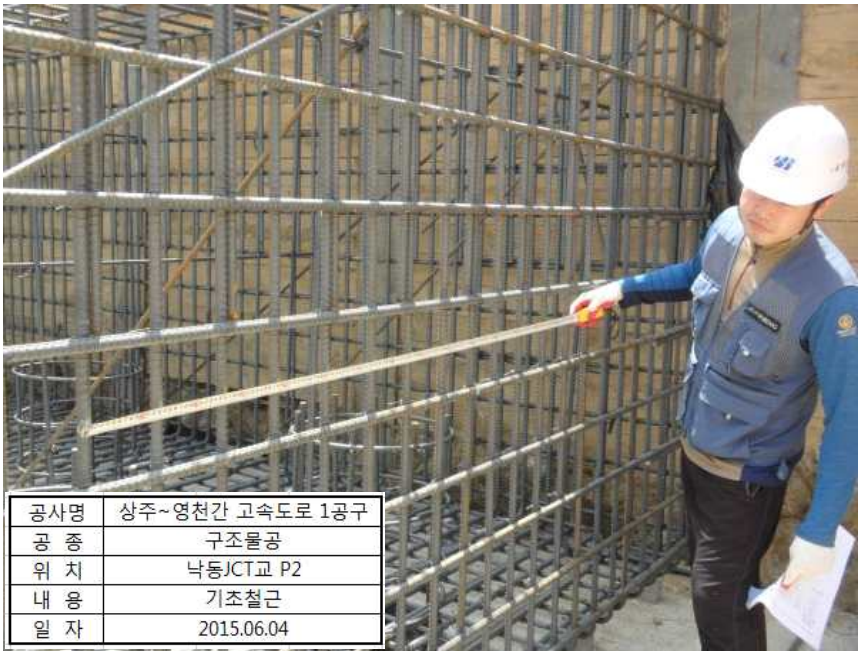
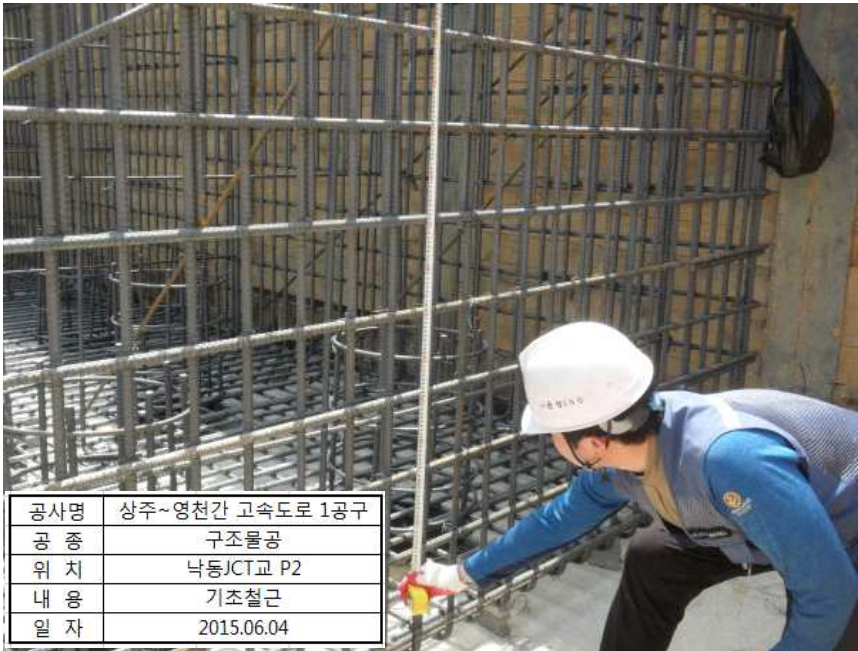
| 점검대상 | 확인내용 | | | | | | | | | | |
|---|---|---|---|---|---|---|---|---|---|---|---|
| P2 기초철근배근상태 | <table border="1"> <tr> <td>공사명</td><td>상주~영천간 고속도로 1공구</td></tr> <tr> <td>공종</td><td>구조물공</td></tr> <tr> <td>위치</td><td>낙동JCT교 P2</td></tr> <tr> <td>내용</td><td>기초철근</td></tr> <tr> <td>일자</td><td>2015.06.04</td></tr> </table> | 공사명 | 상주~영천간 고속도로 1공구 | 공종 | 구조물공 | 위치 | 낙동JCT교 P2 | 내용 | 기초철근 | 일자 | 2015.06.04 |
| 결과 | <p>- 교각 P2 기초 철근 시공 상태를 조사한 결과 철근의 이음은 한곳에 집중되지 않게 분산시켜 배근 하였으며, 철근의 교차점 및 이음부는 풀림철선을 사용하여 긴결한 것으로 조사되었다.</p> | | | | | | | | | | |

| 점검대상 | 확 인 내 용 |
|---|---|
| 결 과 | - 기초 철근 간격을 실측한 결과 설계도면에 따라 적정하게 시공하였으며, 피복두께 및 기초 단면 확보를 위해 모르타르 간격재를 일정한 간격으로 설치하는 등 전반적인 기초 철근 조립상태는 양호한 것으로 조사되었다. |

| 구조물 | 측정위치 | 설계치(mm) | 평균측정치(mm) |
| P2 | 기초 측면<br>수직철근 | 125.0 | 127.0 |
| | 기초 측면<br>수평철근 | 200.0 | 197.0 |
| | 기초 하면<br>피복두께 | 150.0 | 150.0 |

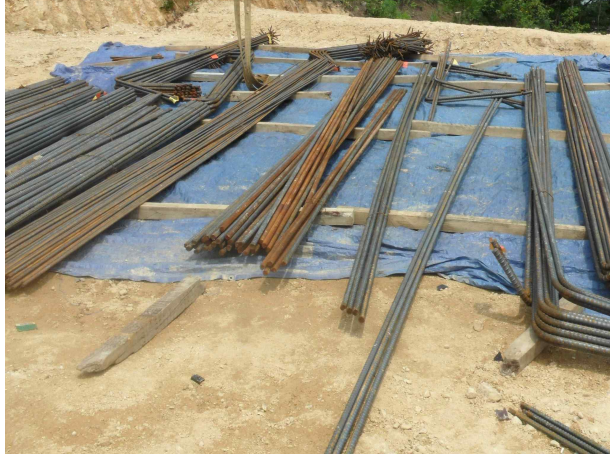
철근 임시 보관 상태

현장 내에 임시 보관 중인 철근의 관리 상태를 조사한 결과, 지면에 천막을 깔고 받침목을 통해 지면으로부터 이격하여 관리하는 등 철근 관리 상태는 양호하다.

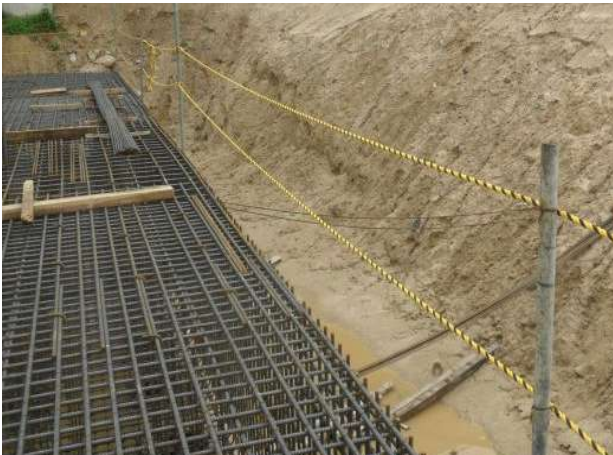
| 점검항목 | 안전·환경관리상태 |
|---|---|
| | 기초 단부 안전로프 설치상태 |

- 현장 내 안전 시설물 및 표지판 설치상태를 조사한 결과 진·출입로, 기초 터파기 구간, 기초철근단부 등 안전사고 발생 가능성이 내재된 구간 및 장소에 적절한 안전시설물 및 표지판을 설치하여 관리 중이다.
- 공정진행에 따라 작업구간 발생 및 변경에 따른 안전 시설물 추가 설치 및 해체 등의 지속적인 안전 시설물 관리가 요망된다.

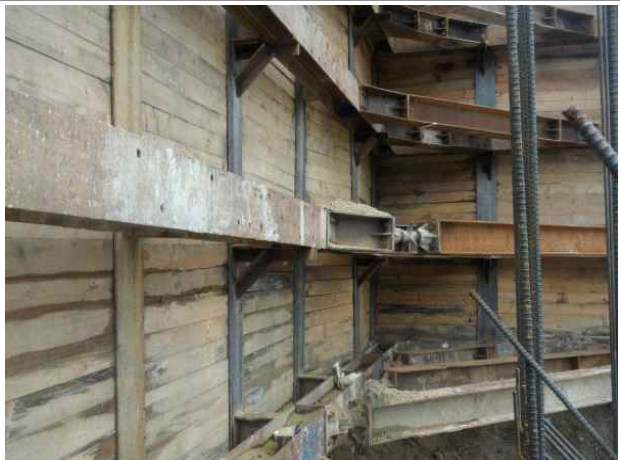
| 점검항목 | 임시 및 가시시설 설치상태 |
|---|---|
| A1 흠막이가시설 설치상태 | P2 흠막이가시설 설치상태 |

- 교대 A1, A2, 교각 P1 기초부 시공을 위해 흠막이가시설이 설치되어 있으며, 토류판, 띠장, 버팀대, 스크류잭 등의 각 부재는 변형, 파손 등이 없는 양호한 상태이다.
- 각 부재는 볼트, 너트 및 용접을 사용하여 연결하였으며, 볼트의 미체결, 나사산 부족 등의 결함이 없고, 버팀대와 띠장의 접합부는 스티프너를 설치하여 H-beam의 변형을 억제하는 등 전반적이 설치 상태는 양호한 것으로 조사되었다.
- 다만 P2 구간의 경우 도로와 인접하여 시공 중이므로 공사기간 중 지속적인 주의 관찰이 필요하다.
