1. 공사명 : 상주~영천 고속도로 민간투자사업(1공구) 낙동JCT교 정기안전점검(2차)
2. 사업량 : L=7.394km, B=23.4m(왕복 4차로)
3. 시공사 : 대림산업(주)(현장소장 : 임재범, 전화 : 054-536-9530~2)
4. 감리사 : 한국기술개발(주) (감리단장 : 이상세, 전화 : 054-536-8754)
5. 현장위치 : 경상북도 상주시 낙동면 승곡리~의성군 단밀면 낙정리
6. 점검의 목적 : 정기안전점검(건설기술 진흥법 시행령 제100조)
7. 점검기간 : 2015년 9월 24일 ~ 2015년 10월 31일 (37일간)
8. 공사금액 : 108,106,000,000원
9. 공사기간 : 2012년 06월 28일부터 2017년 06월 27일까지(60개월)
10. 점검일 : 2015. 09. 24 (1일간)

## 1. 시설물명 : 낙동JCT교

가. 제원 : ST. Box Girder교, L=120.0m

나. 금회 점검 사항 : 2차(하부구조물 시공상태, 비파괴시험)

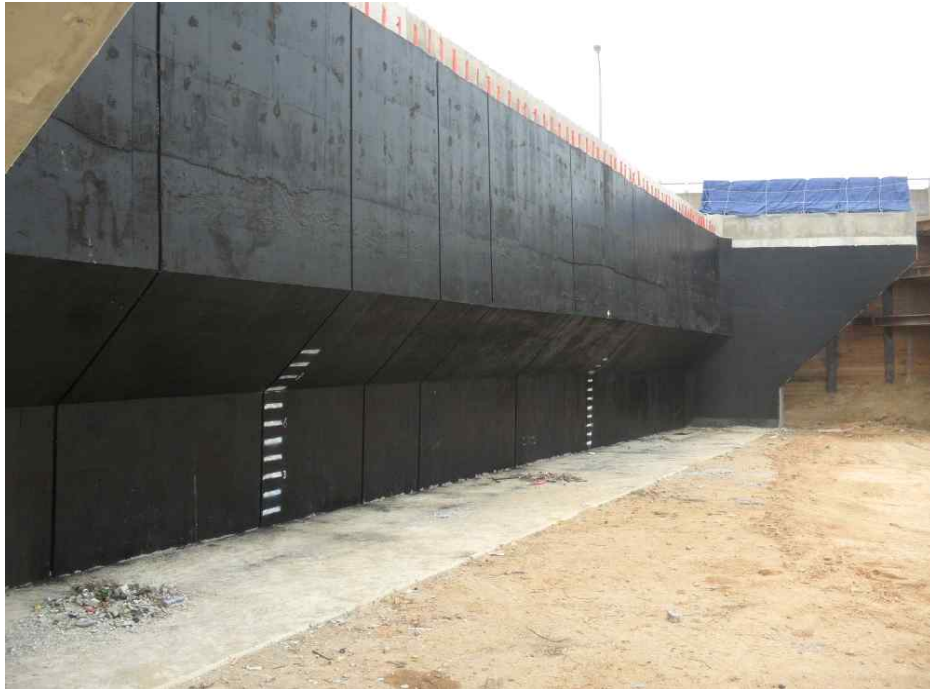
A1 전경

낙동JCT교에 대한 2차 정기안전점검을 실시한 결과 구조물의 안전성을 저해할 만한 결함 및 손상 등이 없는 양호한 상태로 조사되었다. 다만 교대A1, A2에 균열, 표면 불량, 철선미제거 등의 손상이 조사되었다.

조사된 균열은 현장 내 균열관리대장을 통해 관리 중이며, 점검일 이후 적절한 보수를 실시한 것으로 조사되었다. 표면불량, 철선미제거 등의 손상은 점검일 이후 표면보수를 실시하였으며, 전반적으로 보수상태는 양호하다.
