## 제 3장 점검대상물의 평가

#### 가. 낙동JCT교 외관조사결과

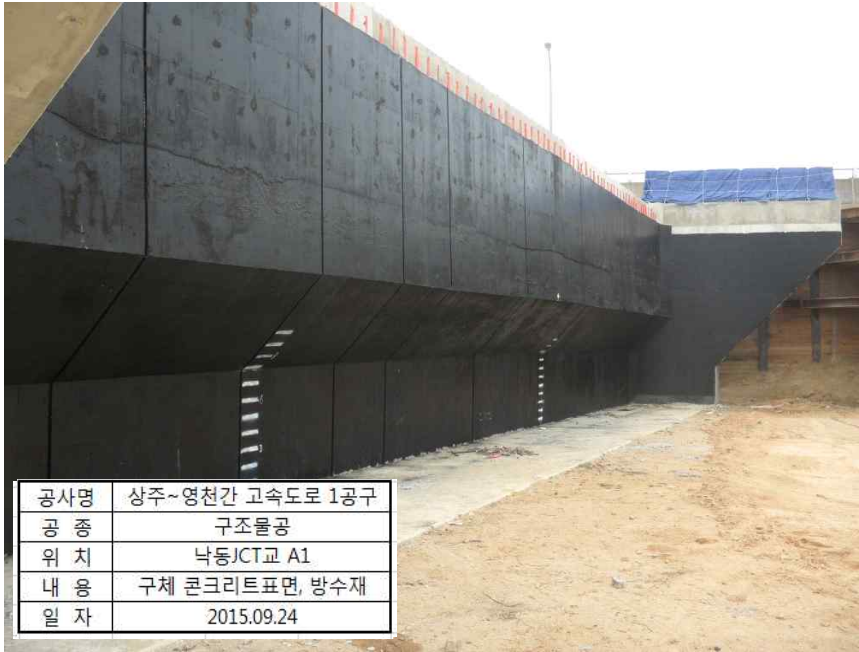
| 점검대상 | 확 인 내 용 | | | | | | | | | | |
|---|---|---|---|---|---|---|---|---|---|---|---|
| A1 구체 시공상태 | <table border="1"> <tr> <td>공사명</td><td>상주~영천간 고속도로 1공구</td></tr> <tr> <td>공 종</td><td>구조물공</td></tr> <tr> <td>위 치</td><td>낙동JCT교 A1</td></tr> <tr> <td>내 용</td><td>구체 콘크리트표면, 방수재</td></tr> <tr> <td>일 자</td><td>2015.09.24</td></tr> </table> | 공사명 | 상주~영천간 고속도로 1공구 | 공 종 | 구조물공 | 위 치 | 낙동JCT교 A1 | 내 용 | 구체 콘크리트표면, 방수재 | 일 자 | 2015.09.24 |
| 결 과 | <p>- 교대 A1에 대한 외관조사를 실시한 결과 벽체 전면에 균열 6개소, 표면불량 2개소, 우측날개벽에 표면불량 1개소가 조사되었다.</p> | | | | | | | | | | |

| 점검대상 | 확 인 내 용 |
|---|---|
| 결 과 | <ul style="list-style-type: none"> <li>- A1 벽체 전면에 조사된 균열 중 수직균열은 콘크리트가 경화됨에 따라 콘크리트 표면과 내부의 수축의 차이로 인하여 발생한 건조수축균열로 판단된다.</li> <li>- A1에서 조사된 균열은 현장 내 균열관리대장을 통해 관리 중이며, 점검일 이후 적절한 보수를 실시한 것으로 확인되었다.</li> <li>- A1 벽체 전면과 우측날개벽 하면에 표면불량이 조사되었으며, 점검일 이후 표면보수를 실시한 것으로 확인되었다. (부록5.2 지적사항 조치확인 참조)</li> <li>- A1 벽체 배면의 방수재 도포상태를 조사한 결과 기포, 들뜸, 도포누락 등의 결함이 없는 양호한 상태이다. 또한 장기간 노출되어 있는 다웰바 및 날개벽 파라펫철근은 농업용호스 및 천막시트를 사용하여 외기에 의한 부식을 방지하고 있으며, 재질의 손상이나 누락된 부분이 없는 등 전반적으로 설치 상태는 양호하다.</li> </ul> |

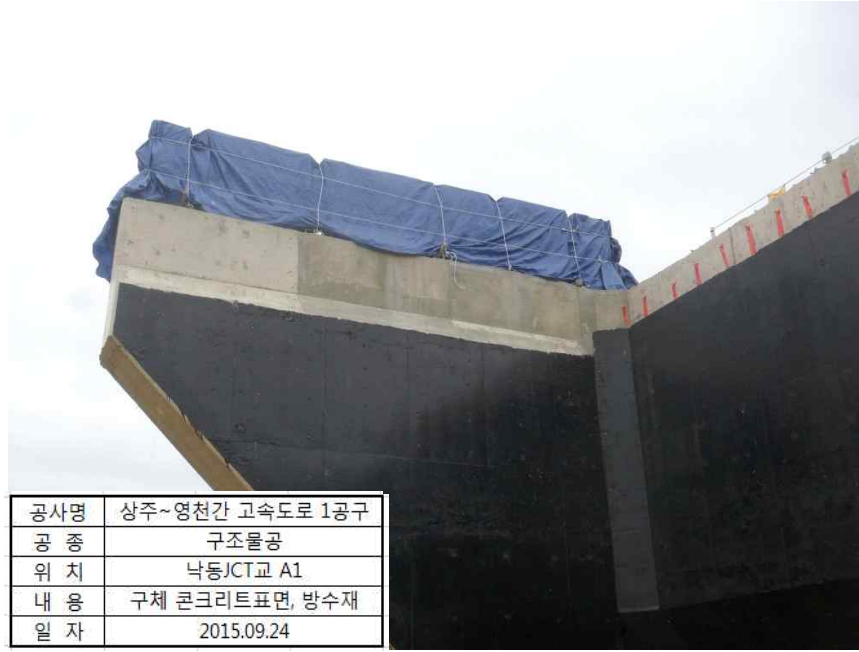
| 점검대상 | 확 인 내 용 | | | | | | | | | | |
|---|---|---|---|---|---|---|---|---|---|---|---|
| A1 노출철근 및 다웰바 보양상태 | <table border="1"> <tr> <td>공사명</td><td>상주~영천간 고속도로 1공구</td></tr> <tr> <td>공 종</td><td>구조물공</td></tr> <tr> <td>위 치</td><td>낙동JCT교 A1</td></tr> <tr> <td>내 용</td><td>구체 콘크리트표면, 방수재</td></tr> <tr> <td>일 자</td><td>2015.09.24</td></tr> </table> | 공사명 | 상주~영천간 고속도로 1공구 | 공 종 | 구조물공 | 위 치 | 낙동JCT교 A1 | 내 용 | 구체 콘크리트표면, 방수재 | 일 자 | 2015.09.24 |

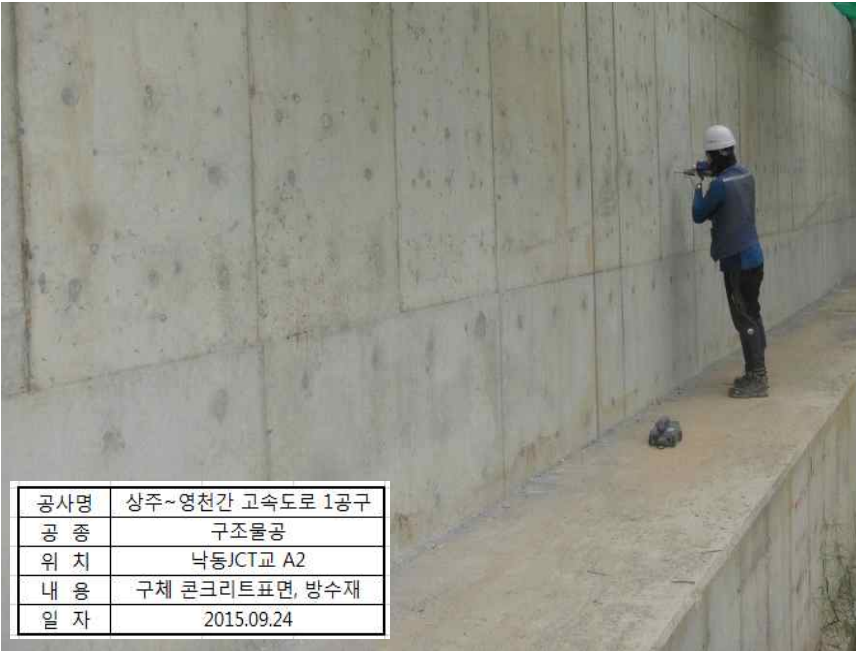
| 점검대상 | 확 인 내 용 | | | | | | | | | | |
|---|---|---|---|---|---|---|---|---|---|---|---|
| A2 구체 시공상태 | <table border="1" data-bbox="571 819 948 972"> <tr> <td>공사명</td><td>상주~영천간 고속도로 1공구</td></tr> <tr> <td>공 종</td><td>구조물공</td></tr> <tr> <td>위 치</td><td>낙동JCT교 A2</td></tr> <tr> <td>내 용</td><td>구체 콘크리트표면, 방수재</td></tr> <tr> <td>일 자</td><td>2015.09.24</td></tr> </table> | 공사명 | 상주~영천간 고속도로 1공구 | 공 종 | 구조물공 | 위 치 | 낙동JCT교 A2 | 내 용 | 구체 콘크리트표면, 방수재 | 일 자 | 2015.09.24 |
| 결 과 | <p>- A2에 대한 외관조사결과 콘크리트 표면 상태는 전반적으로 양호하나, 벽체 전면에 균열 6개소, 좌측날개벽에 철물미제거 1개소가 조사되었다.</p> | | | | | | | | | | |

| 점검대상 | 확 인 내 용 |
|---|---|
| 결 과 | <ul style="list-style-type: none"> <li>- 조사된 수직균열은 건조수축균열로 판단되며, 현장 내 균열 관리대장을 통해 관리 중이며, 점검일 이후 균열 폭에 적절한 보수를 실시한 것으로 확인되었다.(부록5.2 지적 사항 조치확인 참조)</li> <li>- A2 배면의 방수재 도포상태 및 노출철근, 다웰바 등의 보양 상태는 양호한 것으로 조사되었다.</li> </ul> |

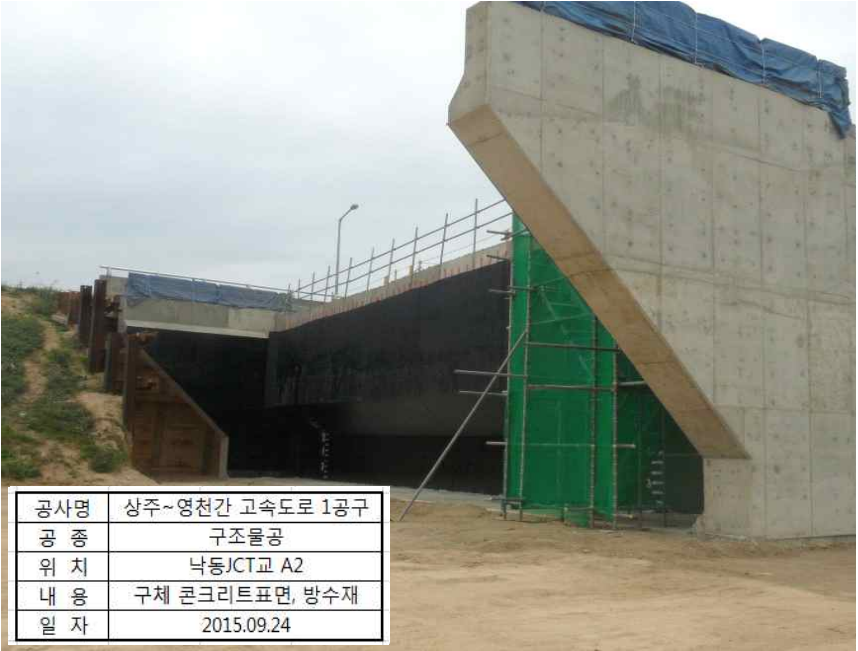
| 점검대상 | 확 인 내 용 | | | | | | | | | | |
|---|---|---|---|---|---|---|---|---|---|---|---|
| A2 노출철근 및 다웰바 보양상태 | <table border="1" data-bbox="571 1496 948 1648"> <tr> <td>공사명</td><td>상주~영천간 고속도로 1공구</td></tr> <tr> <td>공 종</td><td>구조물공</td></tr> <tr> <td>위 치</td><td>낙동JCT교 A2</td></tr> <tr> <td>내 용</td><td>구체 콘크리트표면, 방수재</td></tr> <tr> <td>일 자</td><td>2015.09.24</td></tr> </table> | 공사명 | 상주~영천간 고속도로 1공구 | 공 종 | 구조물공 | 위 치 | 낙동JCT교 A2 | 내 용 | 구체 콘크리트표면, 방수재 | 일 자 | 2015.09.24 |

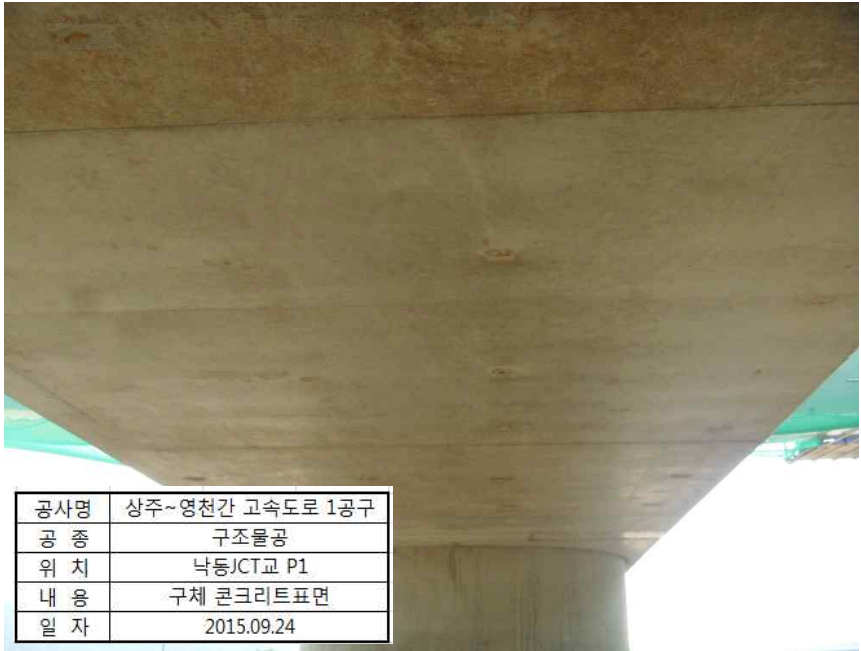
| 점검대상 | 확 인 내 용 | | | | | | | | | | |
|---|---|---|---|---|---|---|---|---|---|---|---|
| P1 콘크리트표면상태 | <table border="1"> <tr> <td>공사명</td><td>상주~영천간 고속도로 1공구</td></tr> <tr> <td>공 종</td><td>구조물공</td></tr> <tr> <td>위 치</td><td>낙동JCT교 P1</td></tr> <tr> <td>내 용</td><td>구체 콘크리트표면</td></tr> <tr> <td>일 자</td><td>2015.09.24</td></tr> </table> | 공사명 | 상주~영천간 고속도로 1공구 | 공 종 | 구조물공 | 위 치 | 낙동JCT교 P1 | 내 용 | 구체 콘크리트표면 | 일 자 | 2015.09.24 |
| 결 과 | <p>- P1에 대한 외관조사결과 콘크리트 표면은 균열, 표면불량, 파손 등의 손상이 없이 전반적으로 양호한 상태이며, 앵커홀 및 폼타이홀 등의 보수상태도 양호한 것으로 조사되었다.</p> | | | | | | | | | | |

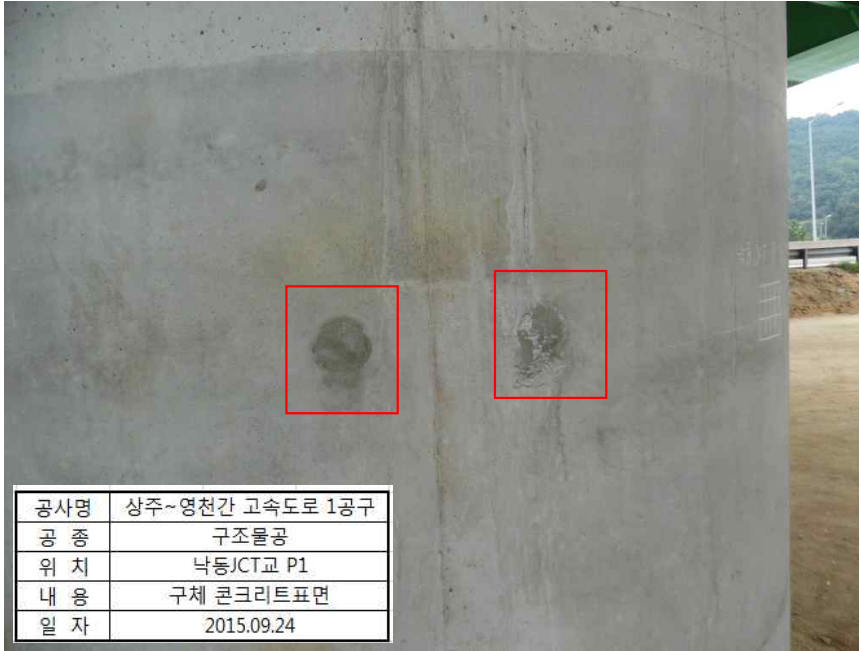
| 점검대상 | 확 인 내 용 | | | | | | | | | | |
|---|---|---|---|---|---|---|---|---|---|---|---|
| P1 기둥부 앵커홀 보수상태 | <table border="1"> <tr> <td>공사명</td><td>상주~영천간 고속도로 1공구</td></tr> <tr> <td>공 종</td><td>구조물공</td></tr> <tr> <td>위 치</td><td>낙동JCT교 P1</td></tr> <tr> <td>내 용</td><td>구체 콘크리트표면</td></tr> <tr> <td>일 자</td><td>2015.09.24</td></tr> </table> | 공사명 | 상주~영천간 고속도로 1공구 | 공 종 | 구조물공 | 위 치 | 낙동JCT교 P1 | 내 용 | 구체 콘크리트표면 | 일 자 | 2015.09.24 |

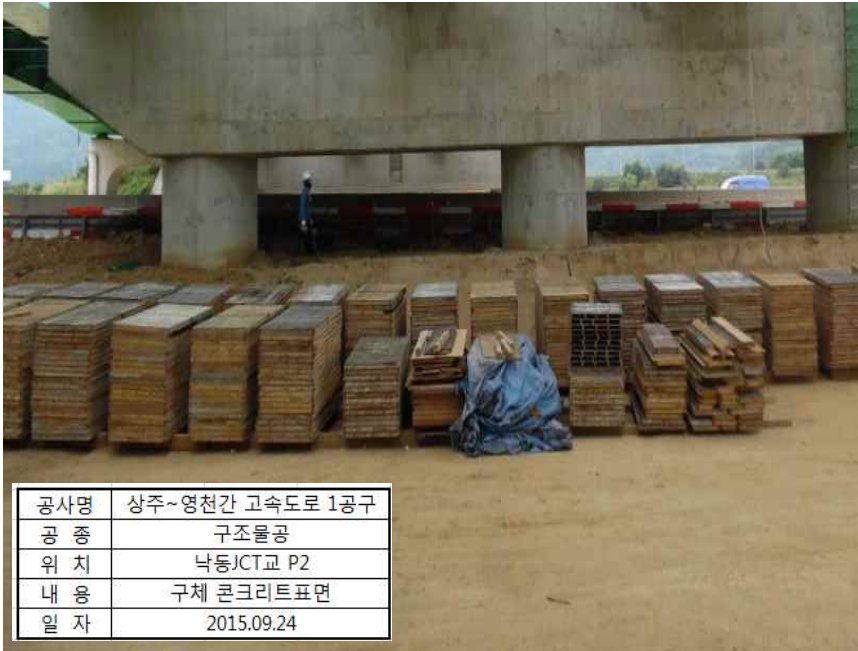
| 점검대상 | 확 인 내 용 | | | | | | | | | | |
|---|---|---|---|---|---|---|---|---|---|---|---|
| P2 종점측 전경 | <table border="1"> <tr> <td>공사명</td><td>상주~영천간 고속도로 1공구</td></tr> <tr> <td>공 중</td><td>구조물공</td></tr> <tr> <td>위 치</td><td>낙동JCT교 P2</td></tr> <tr> <td>내 용</td><td>구체 콘크리트표면</td></tr> <tr> <td>일 자</td><td>2015.09.24</td></tr> </table> | 공사명 | 상주~영천간 고속도로 1공구 | 공 중 | 구조물공 | 위 치 | 낙동JCT교 P2 | 내 용 | 구체 콘크리트표면 | 일 자 | 2015.09.24 |
| 결 과 | <p>- P2에 대한 외관조사결과 콘크리트 표면은 균열, 표면불량, 파손 등의 손상이 없이 전반적으로 양호한 상태이며, 앵커홀 및 폼타이홀 등의 보수상태도 양호한 것으로 조사되었다.</p> | | | | | | | | | | |

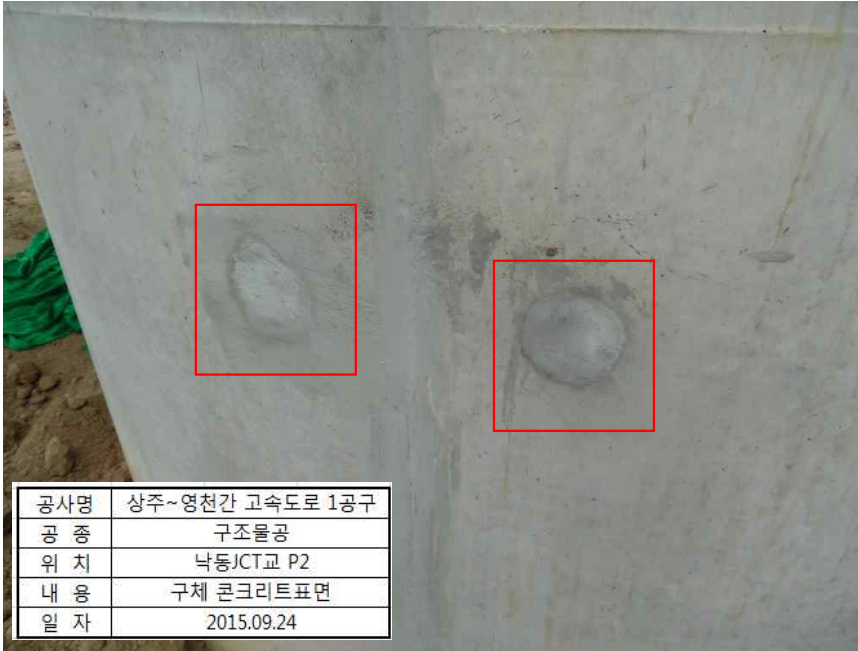
| 점검대상 | 확 인 내 용 | | | | | | | | | | |
|---|---|---|---|---|---|---|---|---|---|---|---|
| P2 기둥부 앵커홀 보수상태 | <table border="1"> <tr> <td>공사명</td><td>상주~영천간 고속도로 1공구</td></tr> <tr> <td>공 중</td><td>구조물공</td></tr> <tr> <td>위 치</td><td>낙동JCT교 P2</td></tr> <tr> <td>내 용</td><td>구체 콘크리트표면</td></tr> <tr> <td>일 자</td><td>2015.09.24</td></tr> </table> | 공사명 | 상주~영천간 고속도로 1공구 | 공 중 | 구조물공 | 위 치 | 낙동JCT교 P2 | 내 용 | 구체 콘크리트표면 | 일 자 | 2015.09.24 |

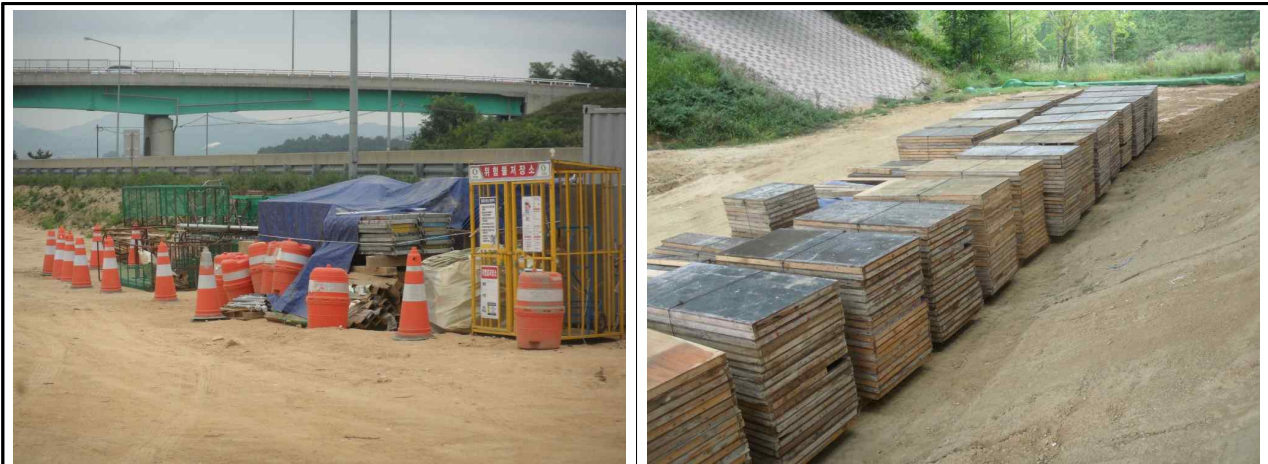
현장 내 자재보관 상태

현장 내 거푸집, 작업발판, 강관파이프 등의 자재들은 정해진 위치에 정리·정돈하여 보관 중으로 전반적으로 보관 상태는 양호하다.

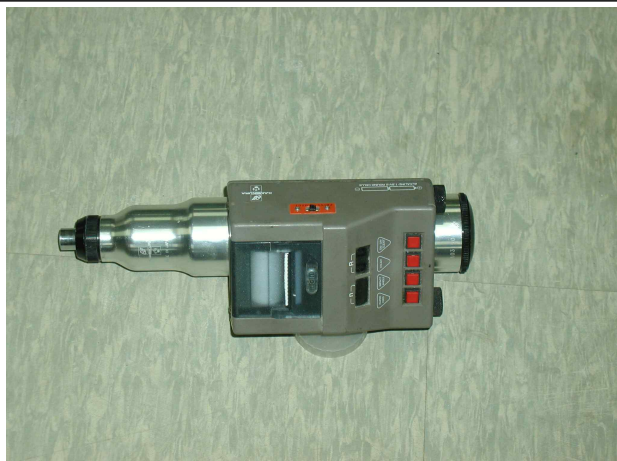
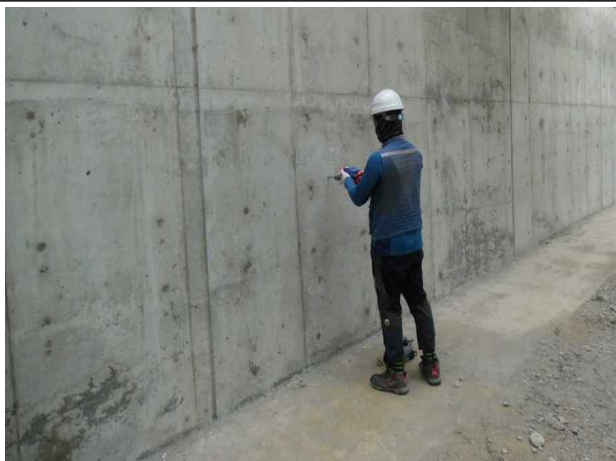
| 반발경도시험 | |
|---|---|
| 슈미트해머 | 반발경도시험 |

해당 현장의 점검구조물에 대한 콘크리트 표면압축강도 시험은 낙동JCT교 교대 벽체 및 교각 기둥, 코핑에 실시하였으며, 측정결과를 설계도면과 비교·분석한 결과 설계기준강도(교대:24MPa, 교각:27MPa)를 100%이상 상회하는 것으로 분석되었다.

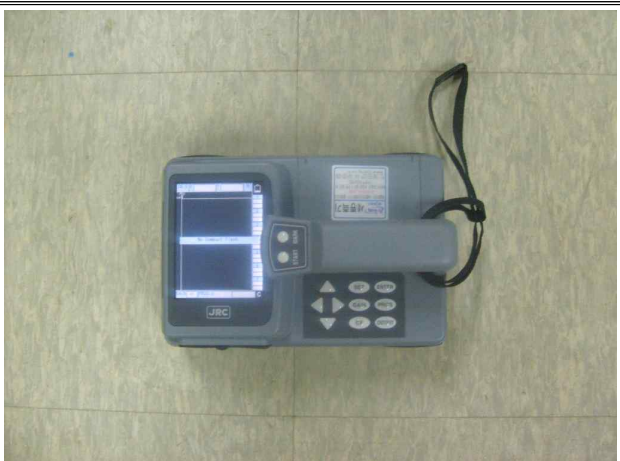
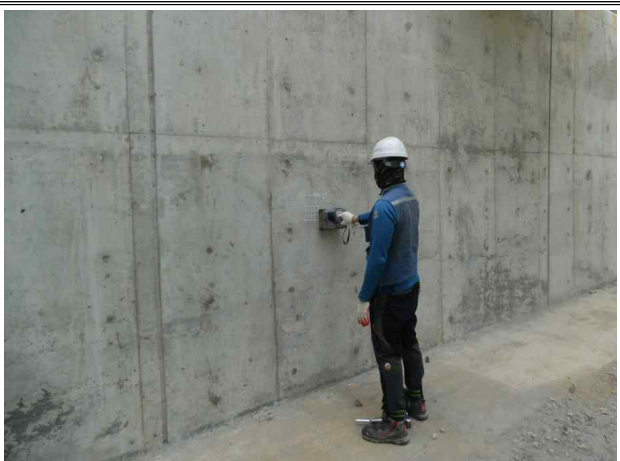
| 철근배근탐사 | |
|---|---|
| RC-Radar | 철근배근탐사 |

해당 현장의 점검구조물에 대한 철근탐사는 교대 벽체 및 교각 기둥부에 실시하였으며, 측정결과 구조물의 배근간격은 설계도면에 따라 적정하며, 피복두께는 설계치 이상을 확보하는 것으로 분석되었다.

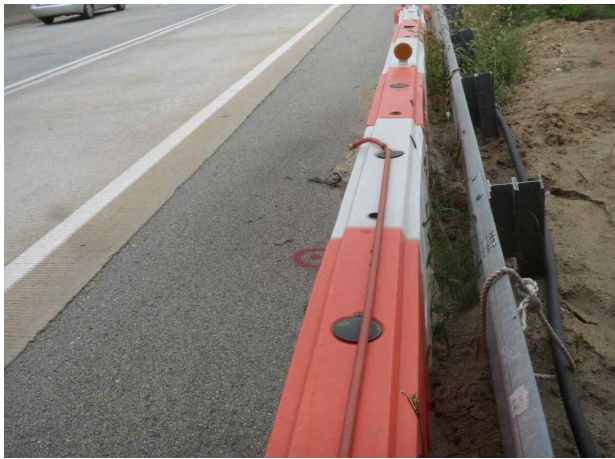
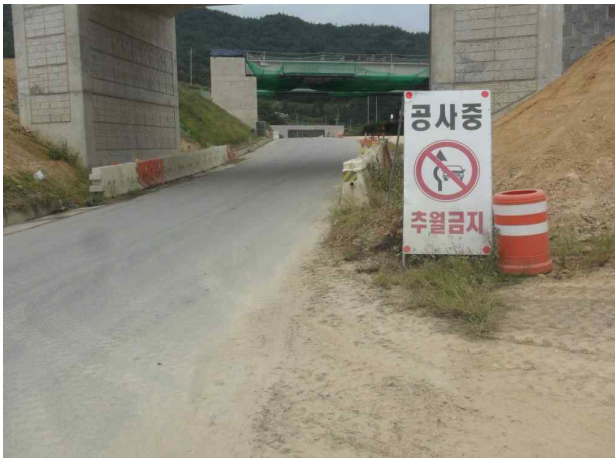
| 점검항목 | 안전·환경관리상태 |
|---|---|
| 안전시설물 설치상태 | 안전표지판 설치상태 |

- 현장 내 안전 시설물 및 표지판 설치상태를 조사한 결과 진·출입로 및 인접도로에 안전표지판 및 안전시설물을 설치하여 관리 중으로 전반적으로 관리 상태는 양호하다.
- 공정진행에 따라 작업구간 발생 및 변경에 따른 안전 시설물 추가 설치 및 해체 등의 지속적인 안전 시설물 관리가 요망된다.

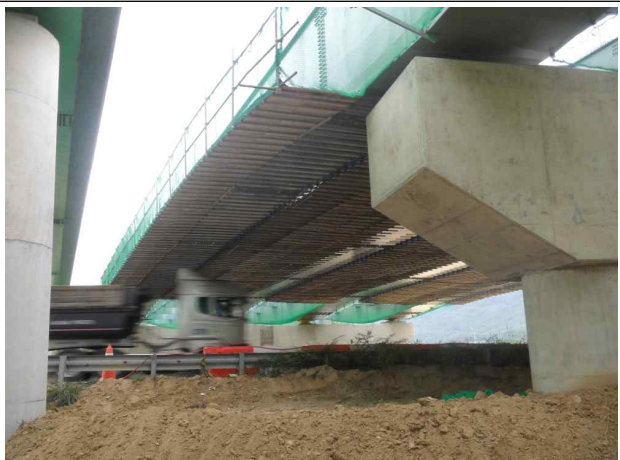
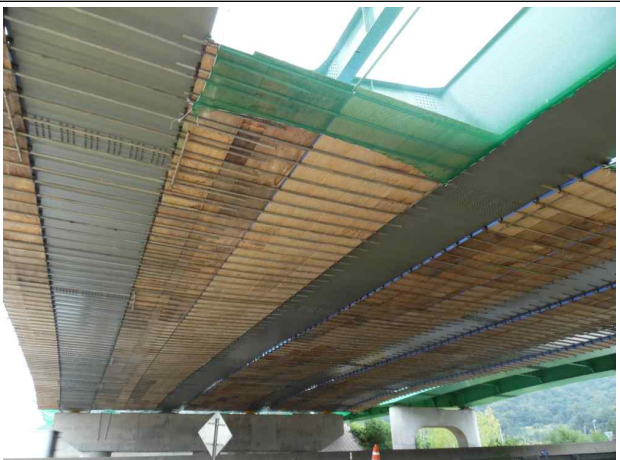
| 점검항목 | 임시 및 가시설물 설치상태 | |
|---|---|---|
| | 낙하물 방지시설 설치상태 | |

- 낙동JCT교 교대 A1, A2 인접도로 측면에 흠막이가시설이 설치되어 있으며, H파일, 토류판, 버팀대 등의 각 부재의 변형, 파손 등이 없이 설치상태는 양호하다.
- 낙동JCT교 고속도로 횡단구간(P1~P2)에는 강관파이프, 합판, 클램프 등으로 낙하물 방지시설을 설치하였으며, 거더와 합판사이의 틈이 없이 견고하게 설치되어있다.
- 고속도로 횡단구간을 제외한 전 구간에 낙하물 방지망을 설치하였으며, 재질의 변형, 파손 등이 없고 망과 망, 망과 구조물 사이의 틈이 없이 설치하는 등 전반적으로 낙하물 방지시설의 설치상태는 양호하다.
