1. 공사명 : 상주~영천 고속도로 민간투자사업(1공구) 낙동JCT교 정기안전점검(3차)
2. 사업량 : L=7.394km, B=23.4m(왕복 4차로)
3. 시공사 : 대림산업(주)(현장소장 : 임재범, 전화 : 054-536-9530~2)
4. 감리사 : 한국기술개발(주) (감리단장 : 이상세, 전화 : 054-536-8754)
5. 현장위치 : 경상북도 상주시 낙동면 승곡리~의성군 단밀면 낙정리
6. 점검의 목적 : 정기안전점검(건설기술 진흥법 시행령 제100조)
7. 점검기간 : 2016년 04월 20일 ~ 2016년 05월 19일 (30일간)
8. 공사금액 : 108,106,000,000원
9. 공사기간 : 2012년 06월 28일부터 2017년 06월 27일까지(60개월)
10. 점검일 : 2016. 04. 20 (1일간)

## 1. 시설물명 : 낙동JCT교

가. 제원 : ST. Box Girder교, L=120.0m

나. 금회 점검 사항 : 3차(상부구조물 시공상태, 비파괴시험)

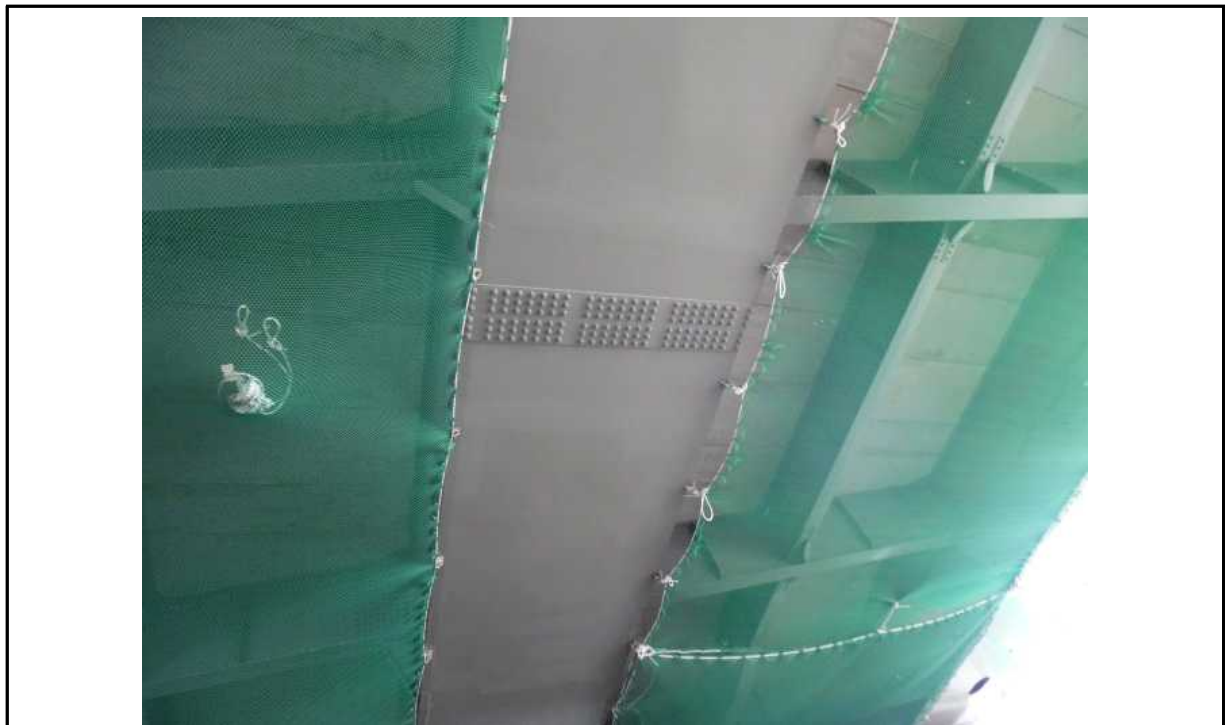
낙동JCT교 Steel Box Girder 외부 시공 전경

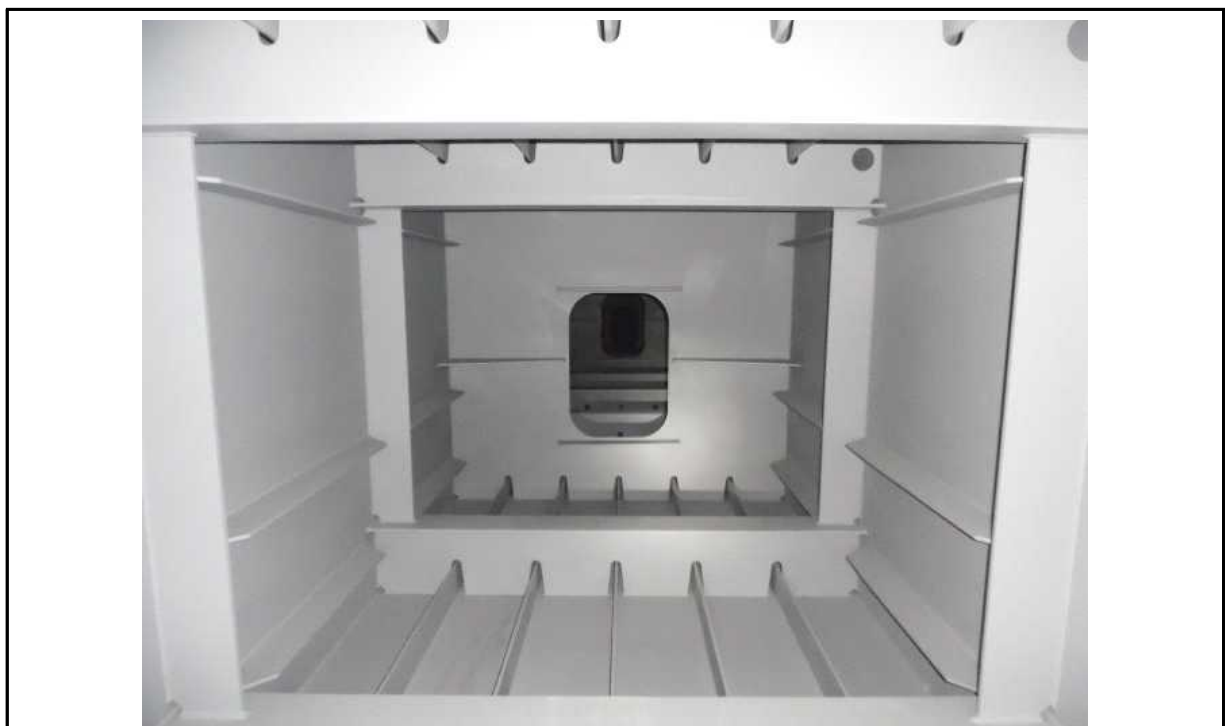
낙동JCT교 Steel Box Girder 내부 시공 전경
