## 제 3장 점검대상물의 평가

#### 가. 낙동JCT교 외관조사결과

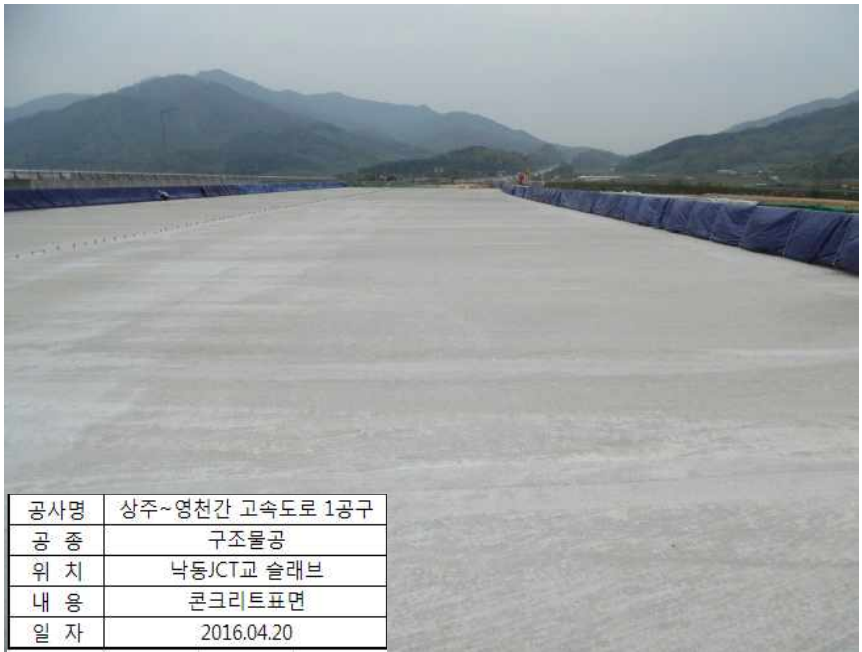
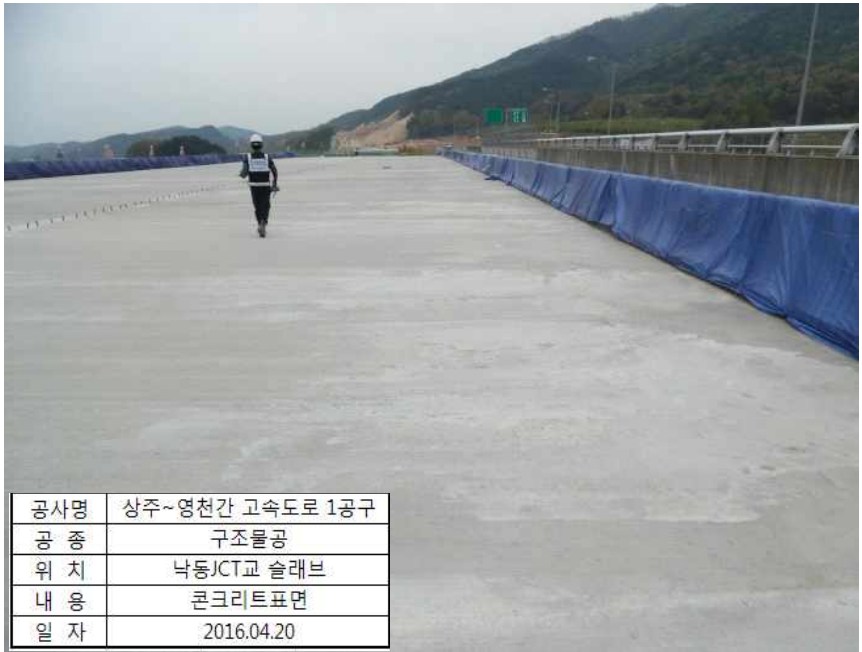
| 점검대상 | 확 인 내 용 | | | | | | | | | | |
|---|---|---|---|---|---|---|---|---|---|---|---|
| <p>낙동JCT교 슬래브<br/>시공상태<br/>종점-&gt;시점 전경(상주방향)</p> | <table border="1"> <tr> <td>공사명</td><td>상주~영천간 고속도로 1공구</td></tr> <tr> <td>공 종</td><td>구조물공</td></tr> <tr> <td>위 치</td><td>낙동JCT교 슬래브</td></tr> <tr> <td>내 용</td><td>콘크리트표면</td></tr> <tr> <td>일 자</td><td>2016.04.20</td></tr> </table> | 공사명 | 상주~영천간 고속도로 1공구 | 공 종 | 구조물공 | 위 치 | 낙동JCT교 슬래브 | 내 용 | 콘크리트표면 | 일 자 | 2016.04.20 |
| <p>낙동JCT교 슬래브<br/>시공상태<br/>시점-&gt;종점 전경(영천방향)</p> | <table border="1"> <tr> <td>공사명</td><td>상주~영천간 고속도로 1공구</td></tr> <tr> <td>공 종</td><td>구조물공</td></tr> <tr> <td>위 치</td><td>낙동JCT교 슬래브</td></tr> <tr> <td>내 용</td><td>콘크리트표면</td></tr> <tr> <td>일 자</td><td>2016.04.20</td></tr> </table> | 공사명 | 상주~영천간 고속도로 1공구 | 공 종 | 구조물공 | 위 치 | 낙동JCT교 슬래브 | 내 용 | 콘크리트표면 | 일 자 | 2016.04.20 |

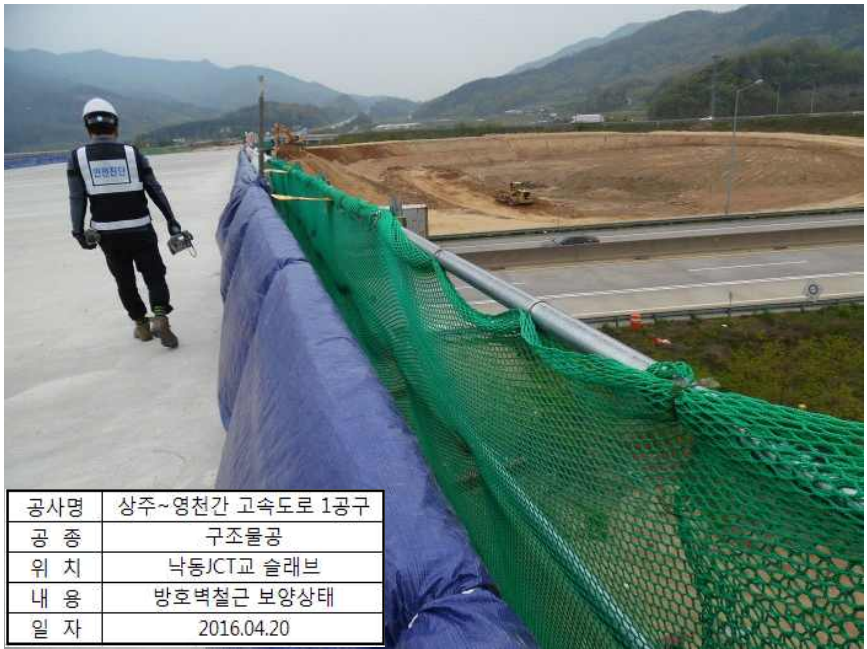
| 공사명 | 상주~영천간 고속도로 1공구 | 공 종 | 구조물공 | 위 치 | 낙동JCT교 슬래브 | 내 용 | 방호벽철근 보양상태 | 일 자 | 2016.04.20 |
| 공사명 | 상주~영천간 고속도로 1공구 | | | | | | | | | | |
| 공 종 | 구조물공 | | | | | | | | | | |
| 위 치 | 낙동JCT교 슬래브 | | | | | | | | | | |
| 내 용 | 방호벽철근 보양상태 | | | | | | | | | | |
| 일 자 | 2016.04.20 | | | | | | | | | | |
| 결 과 | <ul style="list-style-type: none"> <li>- 점검일(2016.04.20.) 현재 낙동JCT교 슬래브 타설이 완료된 상태로 점검내용은 다음과 같다.</li> <li>- 슬래브 상면에 대한 외관조사결과, 균열, 철근노출, 박락 등의 손상이 없는 양호한 상태인 것으로 조사되었다.</li> <li>- 외기에 장기간 노출되어 있는 방호벽철근은 부식을 억제하기 위해 천막시트를 사용하여 보양 중이며, 천막은 손상 및 설치누락 부위가 없이 설치상태는 양호한 것으로 조사되었다.</li> </ul> | | | | | | | | | | |

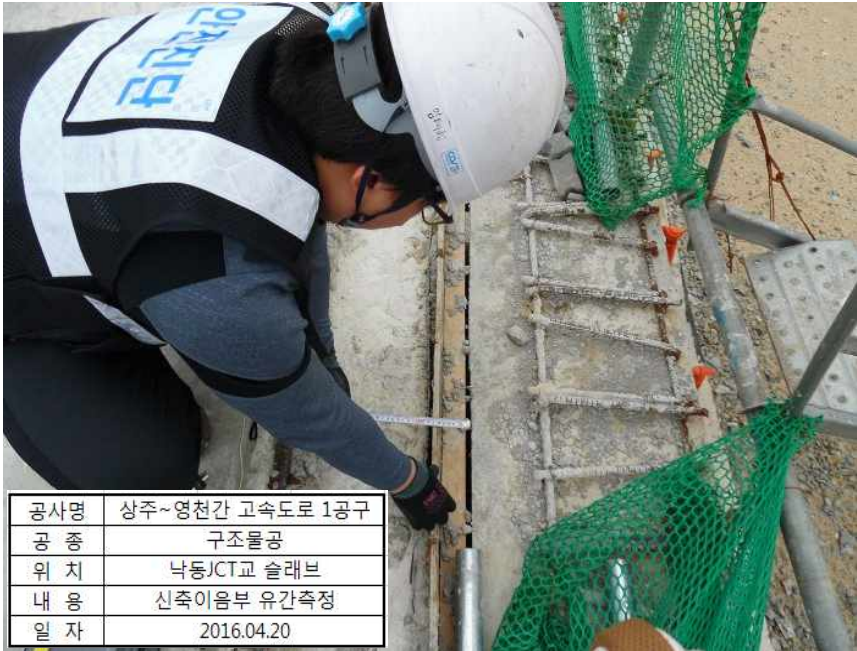
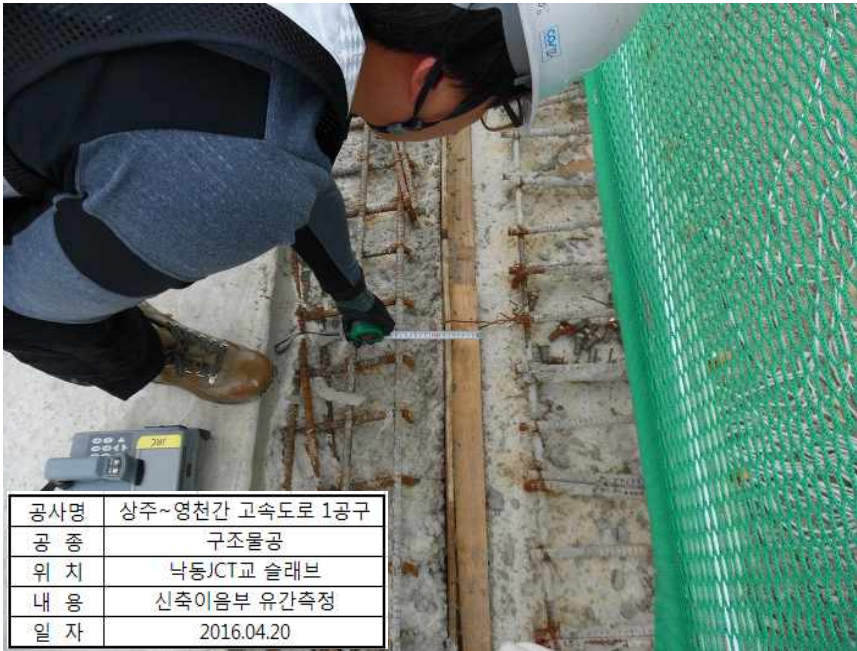
| 점검대상 | 확 인 내 용 | | | | | | | | | | | | |
|---|---|---|---|---|---|---|---|---|---|---|---|---|--|
| 결 과 | <div><div><div>- J1~J2에 대하여 유간을 측정하였으며, 측정결과 설계치 이상을 확보하는 것으로 확인되었다.</div></div><table><tr><td>구 분</td><td>설 계 치(mm)</td><td>측 정 치(mm)</td><td>비 고</td></tr><tr><td>J1 유간</td><td>80.0</td><td>80.0</td><td></td></tr><tr><td>J2 유간</td><td>50.0</td><td>75.0</td><td></td></tr></table></div> | 구 분 | 설 계 치(mm) | 측 정 치(mm) | 비 고 | J1 유간 | 80.0 | 80.0 | | J2 유간 | 50.0 | 75.0 | |

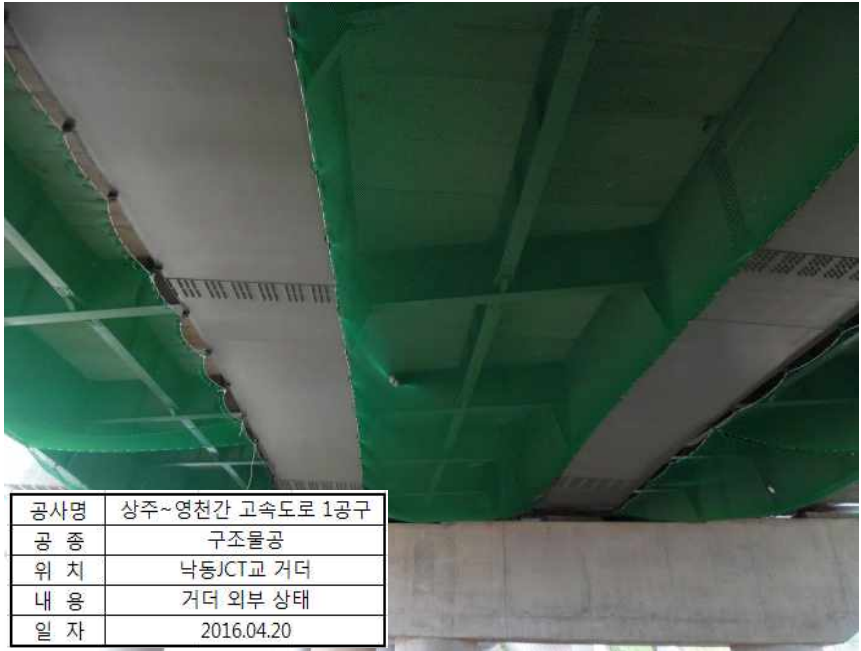
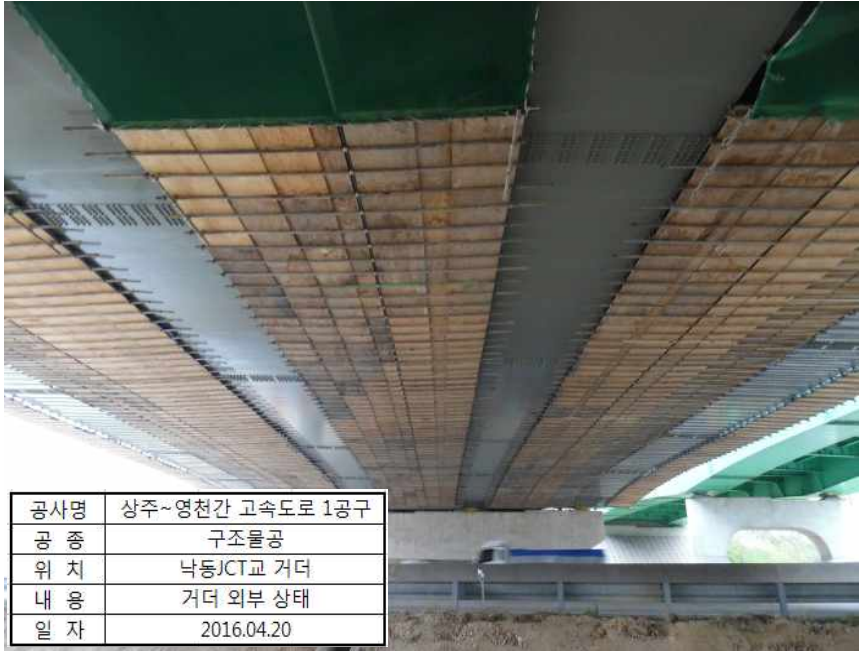
| 점검대상 | 확 인 내 용 | | | | | | | | | | |
|---|---|---|---|---|---|---|---|---|---|---|---|
| <p>결 과</p> | <p>- Steel Box Girder 외부에 대한 외관조사결과, 강재의 변형, 도장박리, 부식, 볼트누락, 파손, 체결불량 등의 결함이 없는 양호한 상태인 것으로 조사되었다.</p> | | | | | | | | | | |

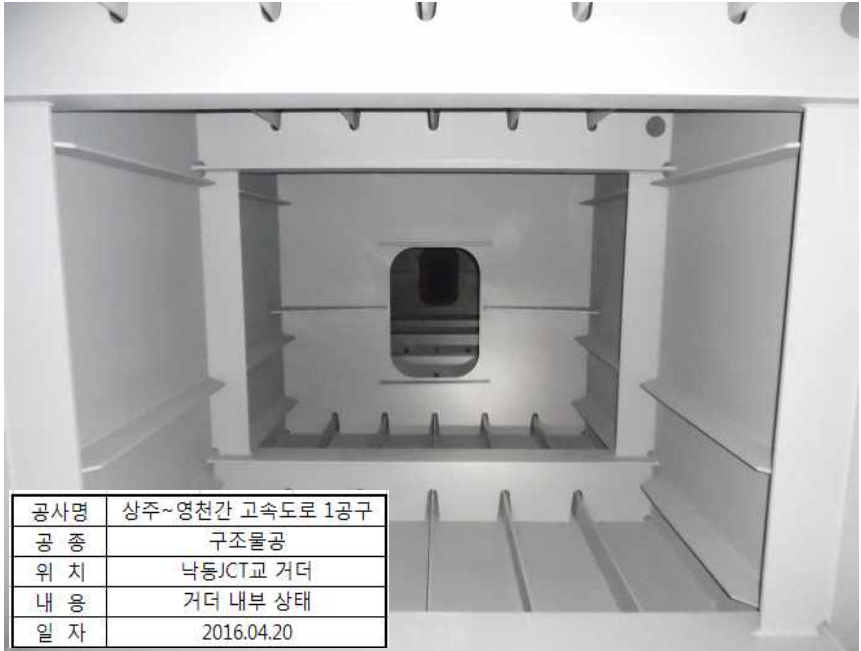
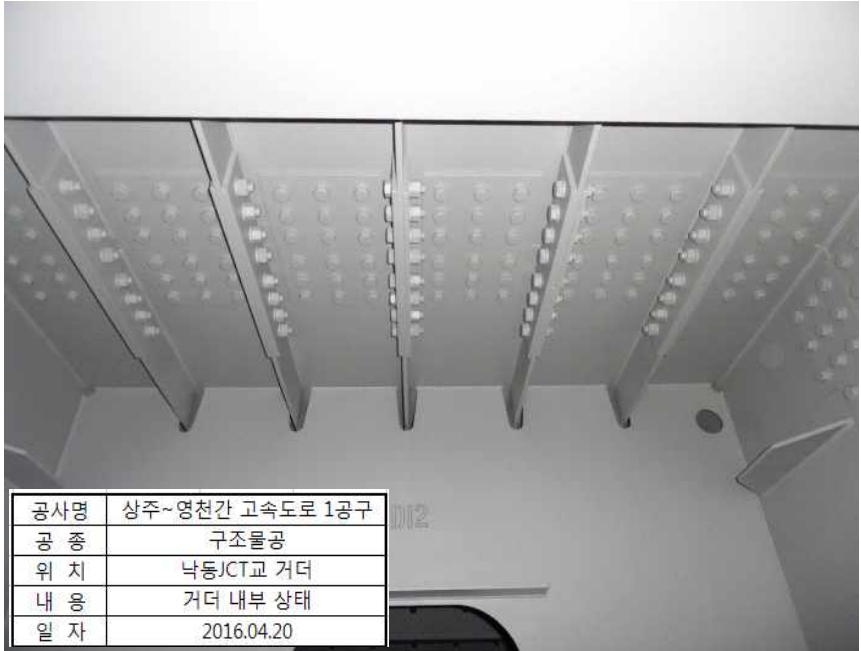
| 점검대상 | 확 인 내 용 | | | | | | | | | | |
|---|---|---|---|---|---|---|---|---|---|---|---|
| 결 과 | <p>- Steel Box Girder 내부에 대한 외관조사결과, 다이어프램, 종리브, 수직보강재, 복부판 등의 각 부재는 좌굴, 변형, 균열, 도장박리 등의 손상이 없으며, 연결부의 볼트 이완, 파손, 누락 등이 없는 양호한 상태인 것으로 조사되었다.</p> | | | | | | | | | | |

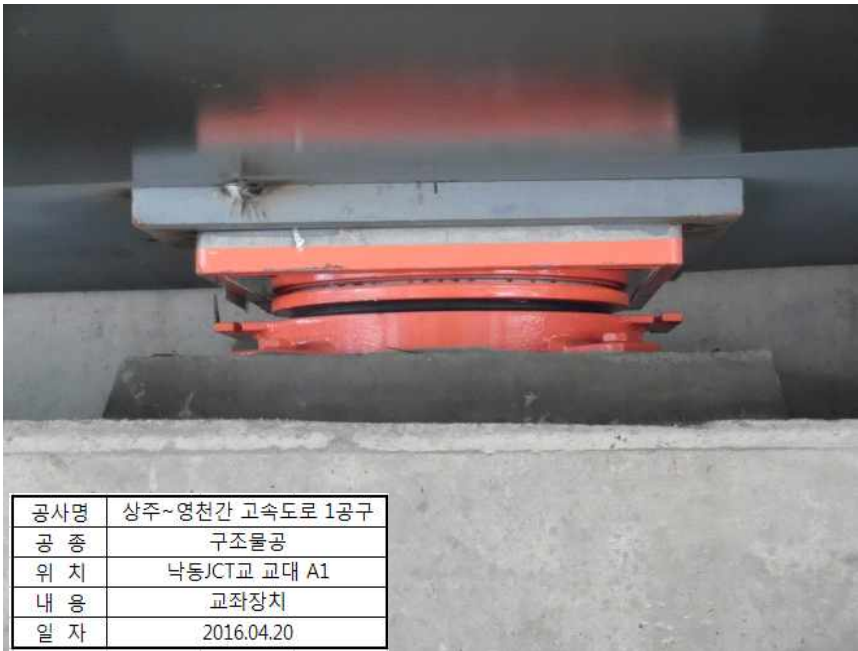
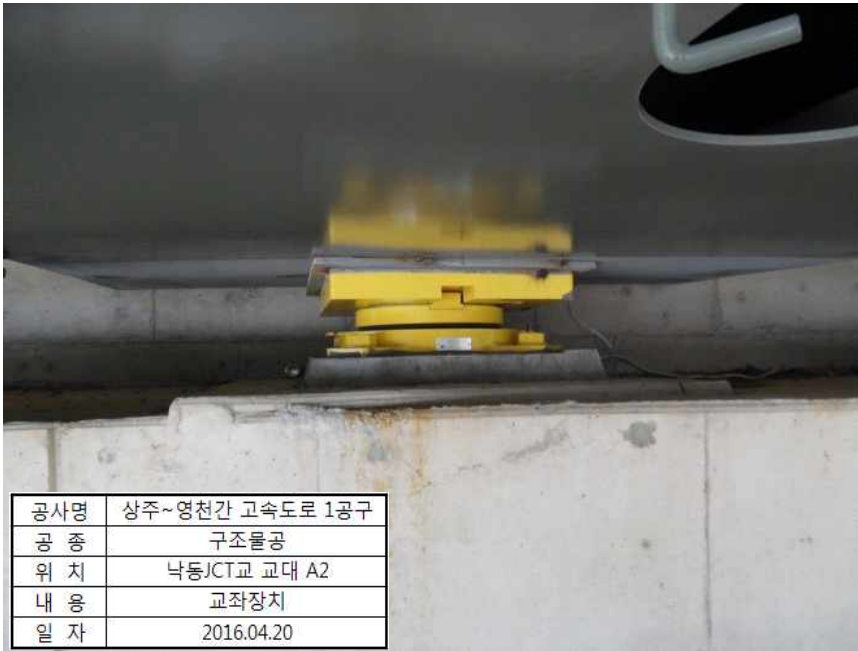
| 점검대상 | 확 인 내 용 | | | | | | | | | | |
|---|---|---|---|---|---|---|---|---|---|---|---|
| 결 과 | <ul style="list-style-type: none"> <li>- 교대 A1, A2 교좌장치 및 받침콘크리트는 균열 파손 등의 손상은 없으나, A2 받침콘크리트에서 재료분리 1개소가 조사되었다.</li> <li>- 조사된 손상은 점검일 이후 적절한 보수를 실시한 것으로 확인되었다.</li> </ul> | | | | | | | | | | |

낙동JCT교에 대한 3차 정기안전점검을 실시한 결과 구조물의 안전성을 저해할 만한 결함 및 손상 등이 없는 양호한 상태이며, 일부 조사된 지적사항으로는 교대 A2 받침콘크리트 재료분리 1개소, A2 교좌면 배수로 미설치, A2 배면 폐콘크리트 미제거 등이 조사되었으나 점검일 이후 즉각적으로 조치를 취한 것으로 확인되었다.

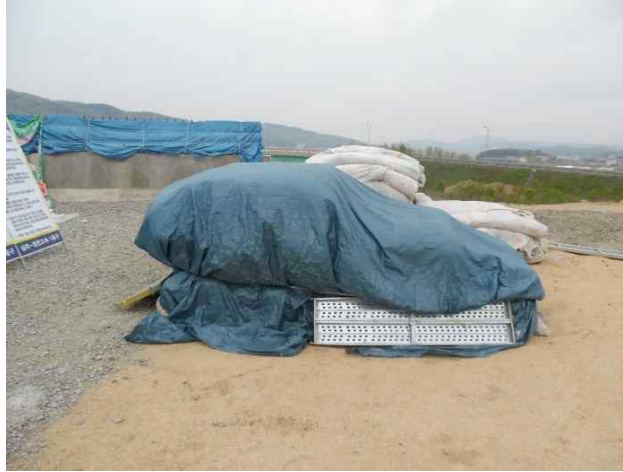
현장 내 자재보관 상태

현장 내 거푸집, 작업발판, 강관파이프 등의 자재들은 정해진 위치에 정리·정돈하여 보관  
중으로 전반적으로 보관 상태는 양호하다.

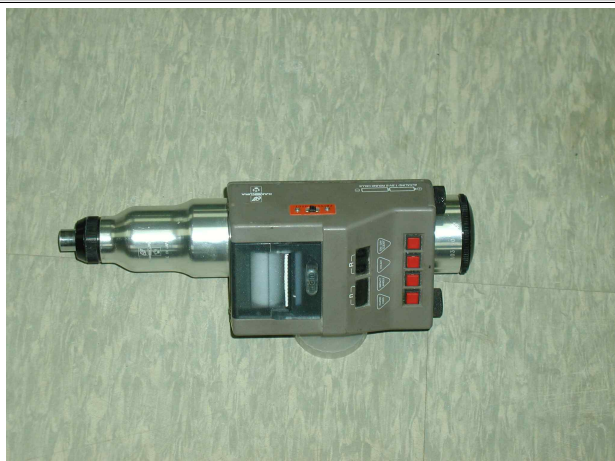
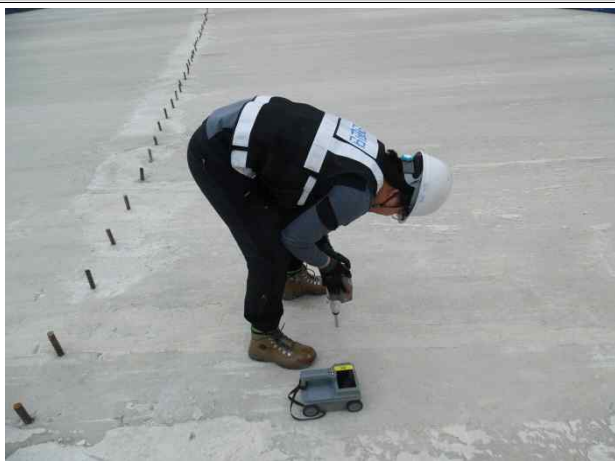
해당 현장의 점검구조물에 대한 콘크리트 표면압축강도 시험은 낙동JCT교 슬래브 상면에 실시하였다. 측정자료를 설계도면과 비교·분석한 결과 콘크리트의 추정압축강도는 설계기준강도(27MPa)를 100%이상 상회하는 것으로 분석되어, 콘크리트 품질상태는 양호한 것으로 확인되었다.

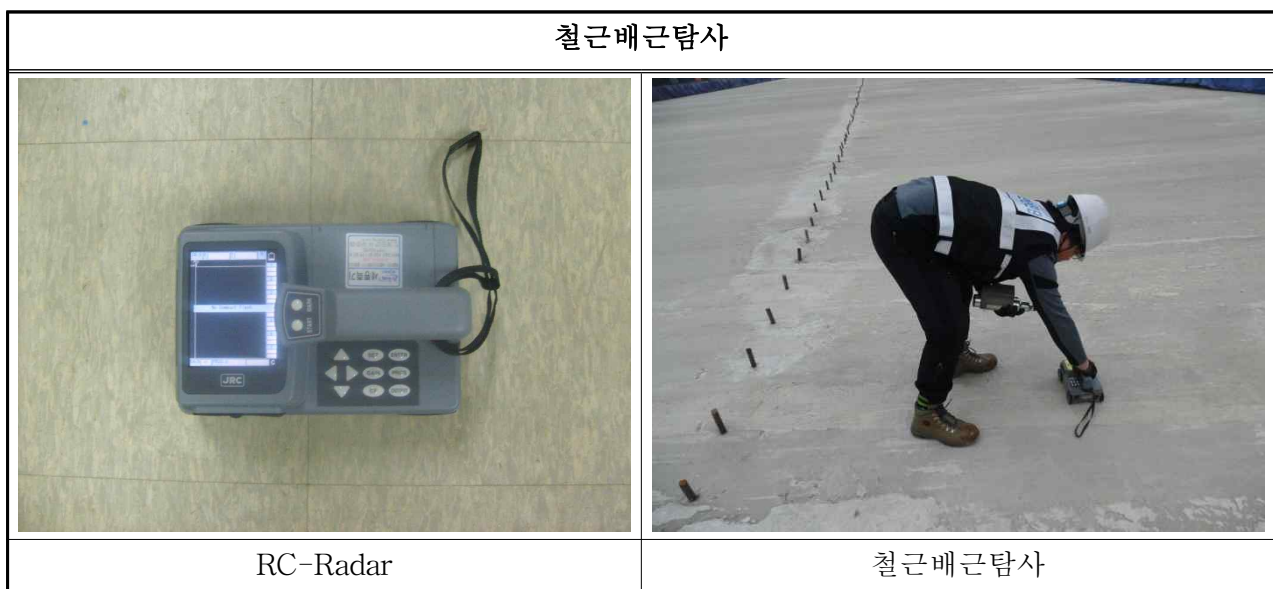
해당 현장의 점검구조물에 대한 철근탐사는 슬래브 상면에 실시하였으며, 측정결과 구조물의 배근간격은 설계도면에 따라 적정하며, 피복두께는 설계치 이상을 확보하는 것으로 분석되었다.

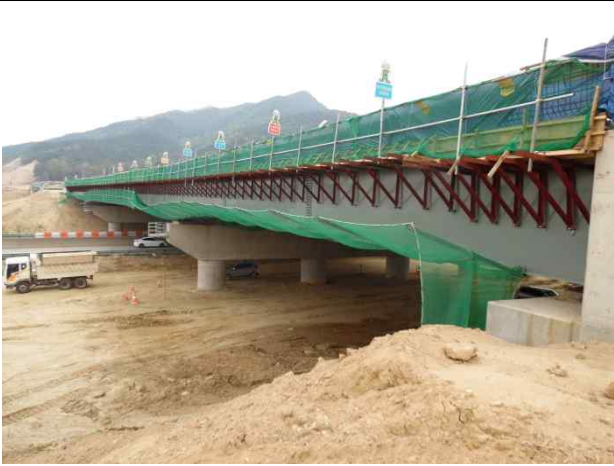
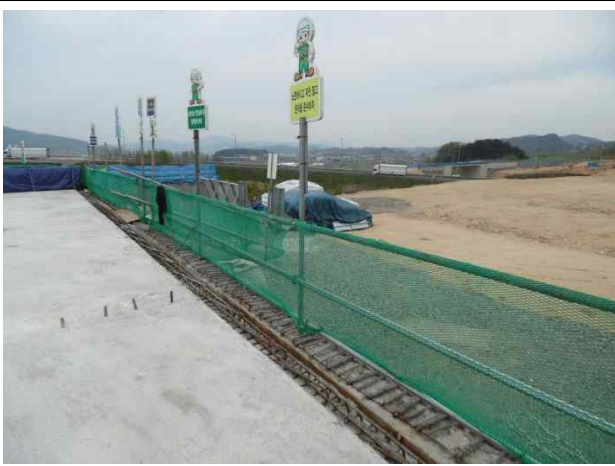
| 점검항목 | 안전·환경관리상태 |
|---|---|
| 교량단부 안전난간 설치상태 | 교량단부 안전난간 설치상태 |

- 현장 진·출입로 및 인접도로에는 안전표지판 및 안전시설물을 설치하여 장비 충돌 및 근로자 협착 등의 안전사고를 예방하고 있으며, 설치 및 관리 상태는 전반적으로 양호한 것으로 조사되었다.
- 교량 단부에는 안전난간을 설치하여 근로자 추락 등의 안전사고를 예방하고 있으며, 안전난간의 강관파이프, 안전망, 연결철물 등의 각 부재는 변형, 파손 등이 없고, 견고히 설치되어 있는 것으로 조사되었다.
- 현장 진·출입로에는 세류시설을 설치하여 작업차량으로 인한 비산먼지 발생을 저감 시키는 등 환경관리 상태는 양호한 것으로 조사되었다.

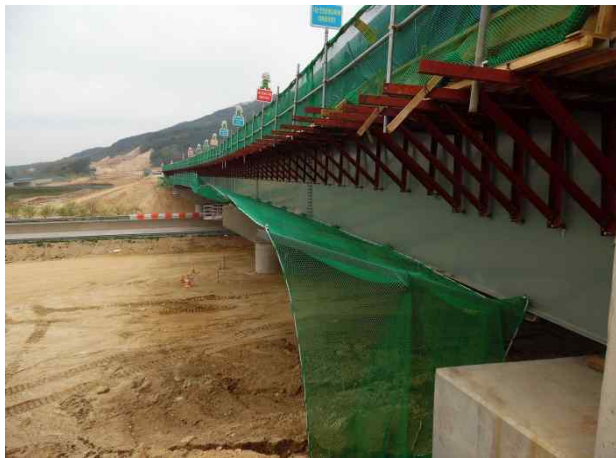
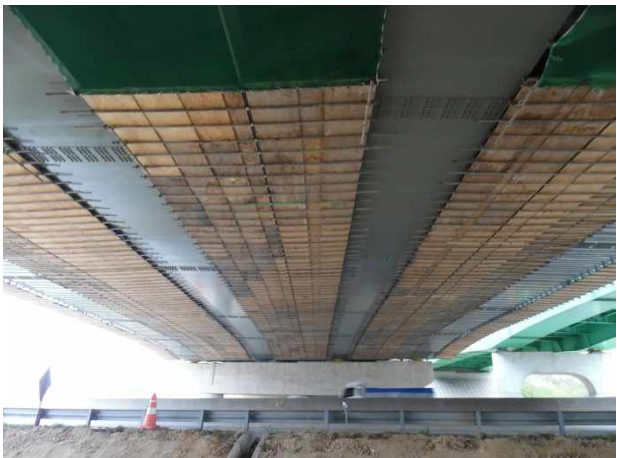
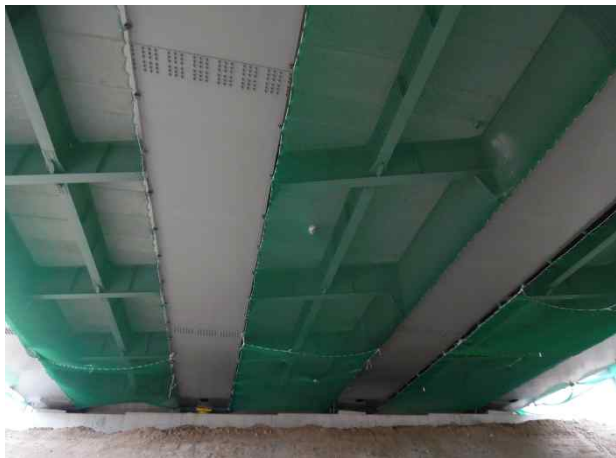
| 점검항목 | 임시 및 가시설물 설치상태 |
|---|---|
| 캔틸레버부 이동통로 설치상태 | 낙하물 방지시설 설치상태 |

- 낙동JCT교 슬래브 캔틸레버부에 이동통로가 설치되어 있으며, 이동통로의 브라켓, 강관파이프, 발판 등의 각 부재는 손상이 없는 양호한 상태이다.
- 낙동JCT교 고속도로 횡단구간(P1~P2)에는 낙하물 방지시설이 설치되어 있으며, 강관파이프, 합판, 클램프 등의 각 부재는 손상이 없고, 거더와 합판사이의 틈이 없는 등 전반적인 설치상태는 양호하다.
- 낙하물 방지망에 대한 외관조사결과, 망의 손상 및 변형이 없고, 망과 망, 망과 구조물 사이의 틈이 없이 설치하는 등 낙하물 방지망의 설치상태는 양호한 것으로 조사되었다.
