1. 공사명 : 상주~영천 고속도로 민간투자사업(1공구) 상촌교 정기안전점검(1차)
2. 사업량 : L=7.394km, B=23.4m(왕복 4차로)
3. 시공사 : 대림산업(주)(현장소장 : 임재범, 전화 : 054-536-9530~2)
4. 감리사 : 한국기술개발(주) (감리단장 : 이상세, 전화 : 054-536-8754)
5. 현장위치 : 경상북도 상주시 낙동면 승곡리~의성군 단밀면 낙정리
6. 점검의 목적 : 정기안전점검(건설기술 진흥법 시행령 제100조)
7. 점검기간 : 2014년 07월 30일 ~ 2015년 09월 30일 (428일간)
8. 공사금액 : 108,106,000,000원
9. 공사기간 : 2012년 06월 28일부터 2017년 06월 27일까지(60개월)
10. 점검일 : 2014. 07. 30, 2014. 08. 13, 2014. 09. 22, 2014. 10. 01, 2014. 10. 10,  
2015. 03. 12, 2015. 03. 24, 2015. 04. 01, 2015. 04. 08, 2015. 04. 27,  
2015. 05. 22, 2015. 06. 15, 2015. 07. 15, 2015. 08. 03, 2015. 08. 12(15일간)

#### 1. 시설물명 : 상촌교

가. 제원 : DR Girder교, L=440.0m

나. 금회 점검 사항 : 1차(기초철근 및 가시설 점검)

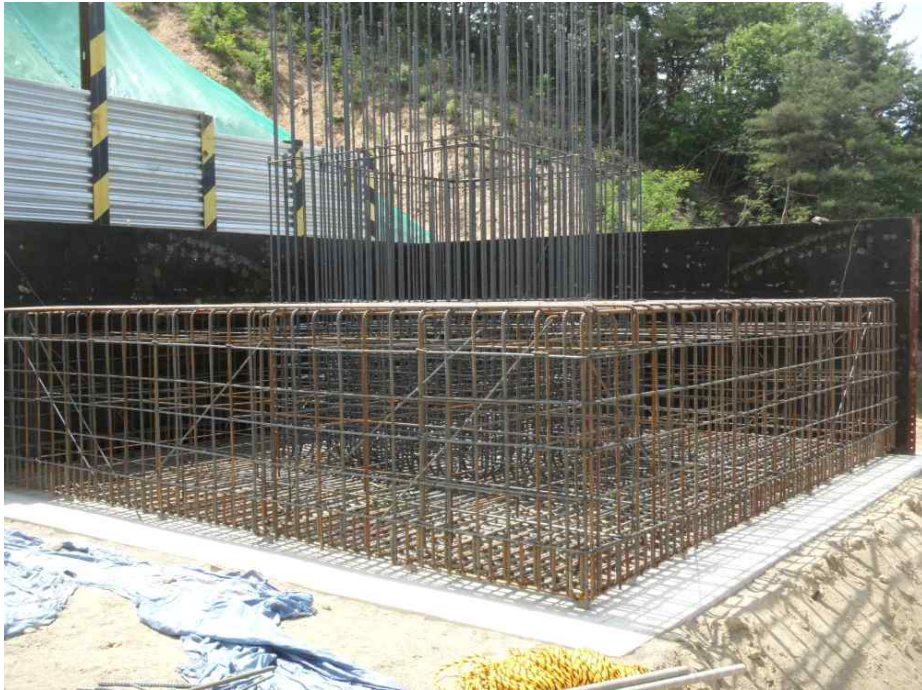
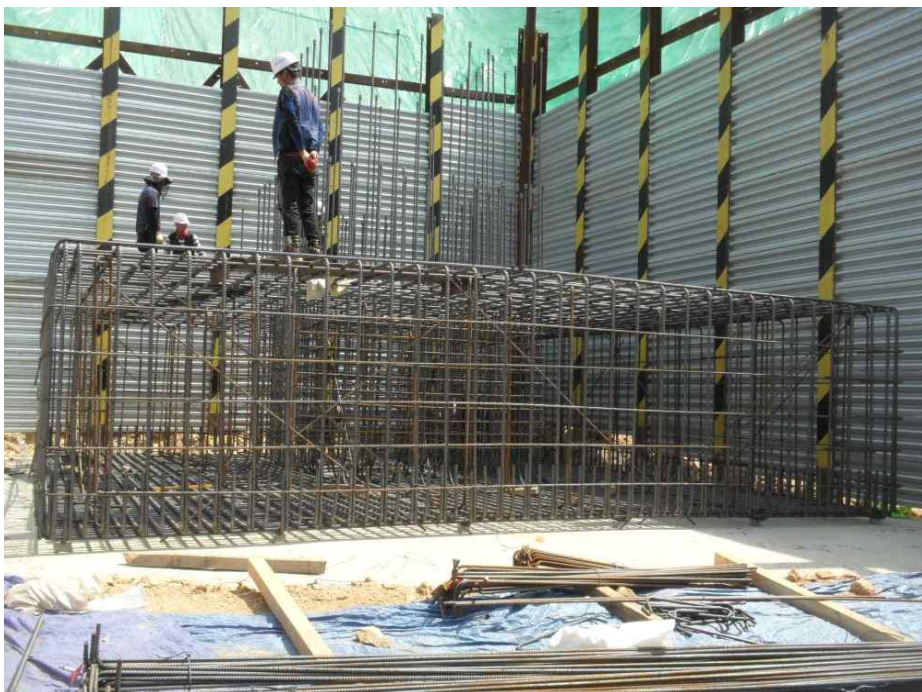
외관조사 결과 안전성을 저해할 만한 손상 및 결함 등이 없는 양호한 상태이며, 현장 내 품질관리상태는 지방기준에 적정하게 시행 중인 것으로 확인되었다. 다만 P1(상주·영천방향) 터파기 비탈면의 상태가 불량하여 비탈면 붕괴의 위험과 P4(상주·영천방향) 가시설 버팀대 상단에 토사 및 잡석 등의 미제거로 인하여 낙하시 근로자 안전사고발생위험 및 기초콘크리트 품질저하의 우려가 있었으나, 점검일 이후 즉시 조치한 것으로 확인되었다.
