# 제3장 점검대상물의 평가

## 3.1 점검 대상 구조물 개요

### 3.1.1 상촌교

#### 가. 상촌교 외관조사결과

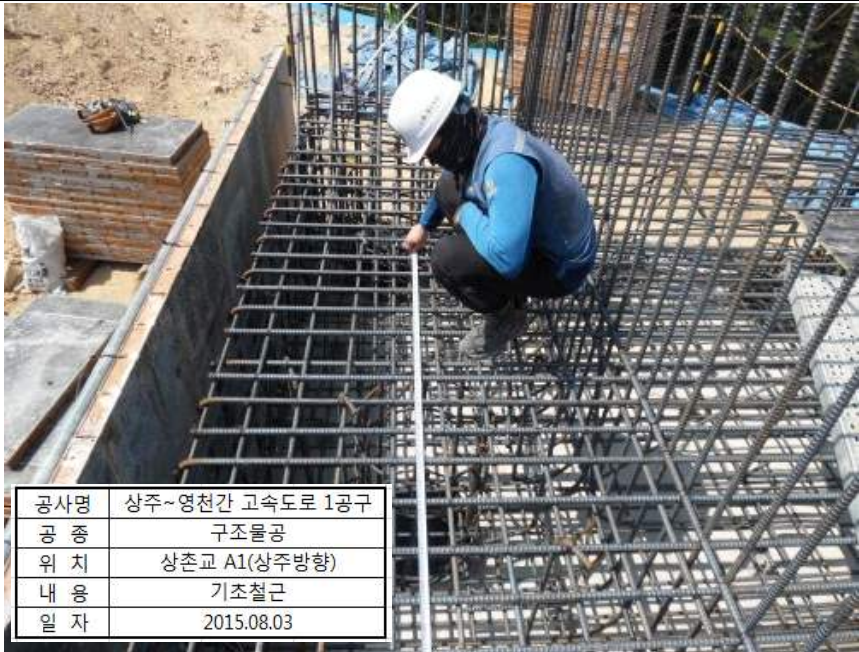
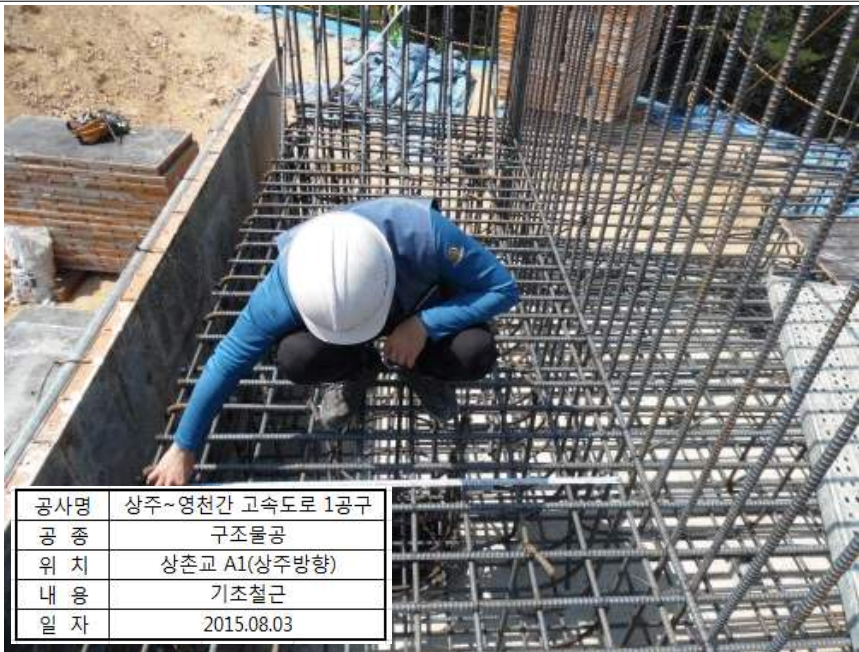
| 점검대상 | 확 인 내 용 | | | | | | | | | | |
|---|---|---|---|---|---|---|---|---|---|---|---|
| 결 과 | <p>- A1(상주방향)에 대한 기초 철근 시공 상태를 조사한 결과 철근의 표면은 들뜬 녹, 흙, 기름 등 콘크리트와의 부착력을 감소시킬 우려가 있는 것은 없으며, 피복두께를 확보하기 위해 모르타르 간격재를 일정하게 설치한 것으로 조사되었다.</p> | | | | | | | | | | |

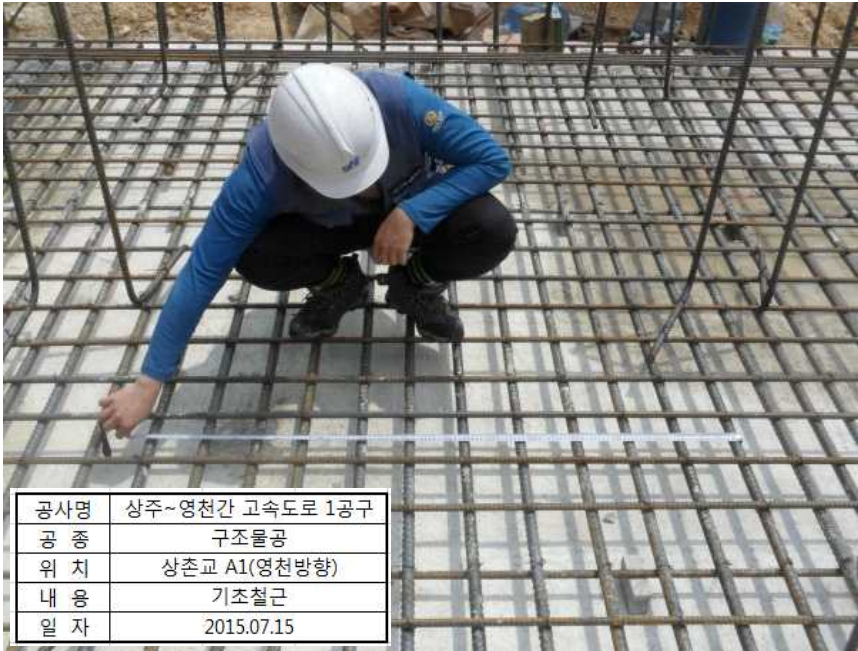
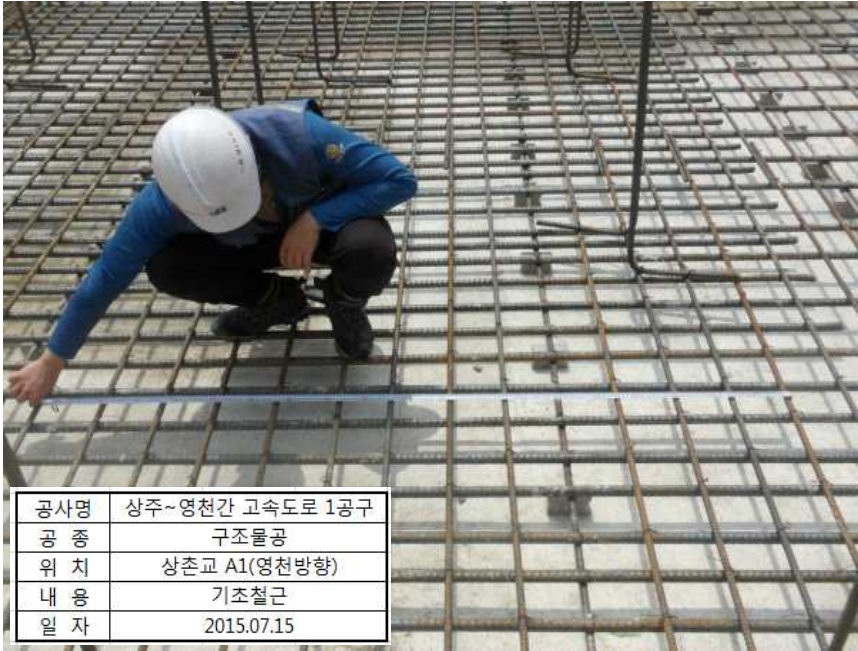
| 점검대상 | 확인내용 | | | | | | | | | | |
|---|---|---|---|---|---|---|---|---|---|---|---|
| 결과 | <p>- A1(영천방향)에 대한 기초 철근 시공 상태를 조사한 결과 철근의 표면은 들뜬 녹, 흙, 기름 등 콘크리트와의 부착력을 감소시킬 우려가 있는 것은 없으며, 피복두께를 확보하기 위해 모르타르 간격재를 일정하게 설치한 것으로 조사되었다.</p> | | | | | | | | | | |

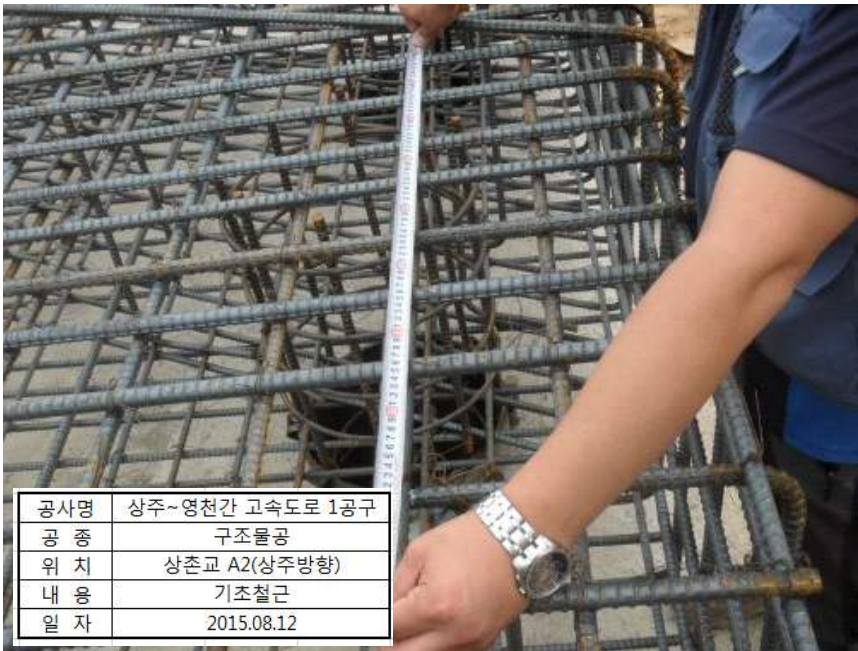
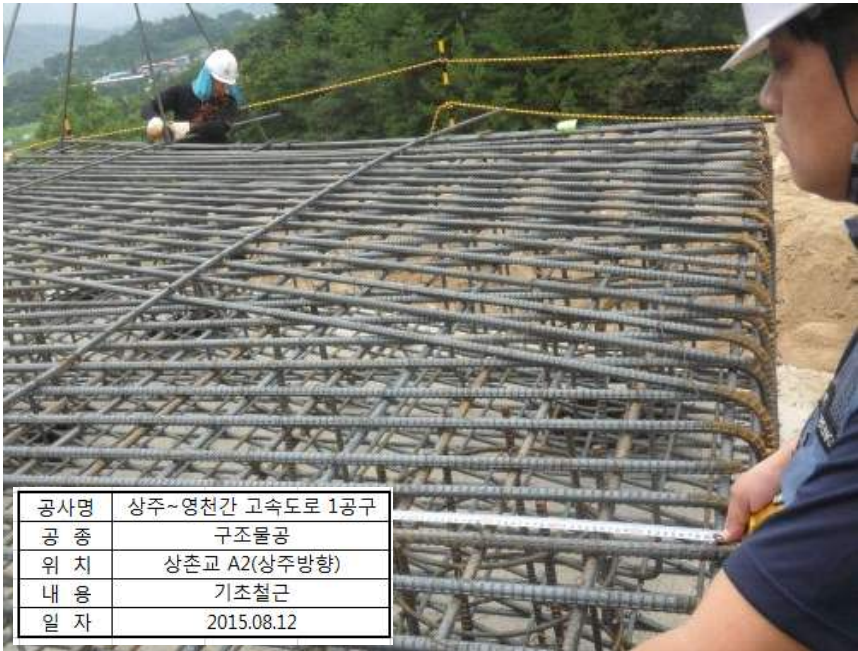
| 점검대상 | 확인내용 | | | | | | | | | | |
|---|---|---|---|---|---|---|---|---|---|---|---|
| 결과 | <p>- A2(상주방향)에 대한 기초 철근 시공 상태를 조사한 결과 철근의 표면은 들뜬 녹, 흙, 기름 등 콘크리트와의 부착력을 감소시킬 우려가 있는 것은 없으며, 피복두께를 확보하기 위해 모르타르 간격재를 일정하게 설치한 것으로 조사되었다.</p> | | | | | | | | | | |

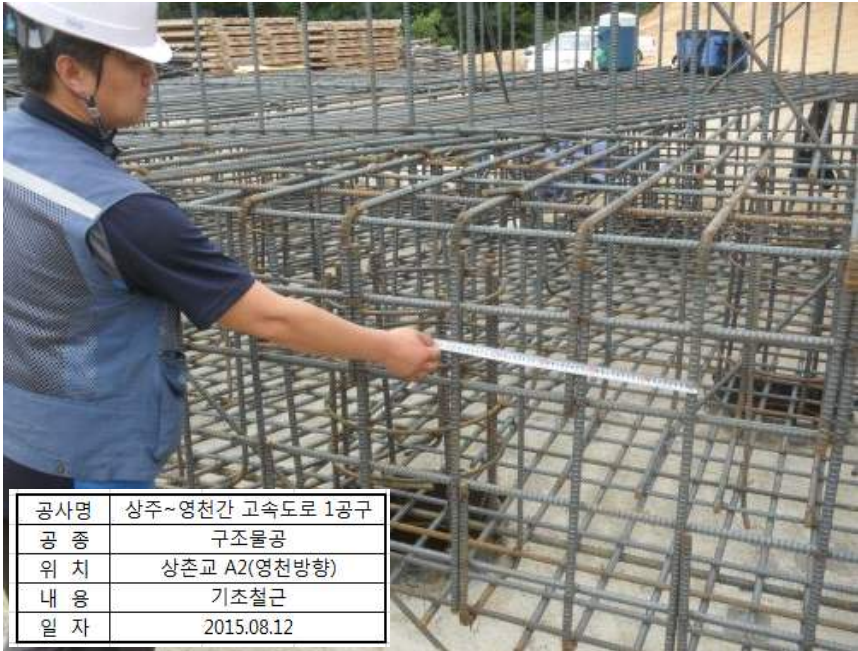
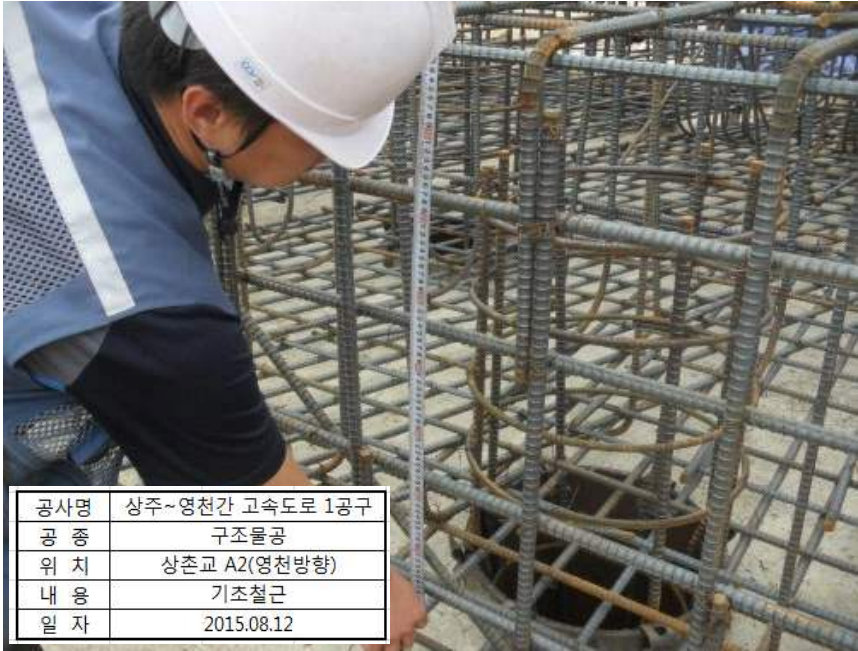
| 점검대상 | 확인내용 | | | | | | | | | | |
|---|---|---|---|---|---|---|---|---|---|---|---|
| 결과 | <p>- A2(영천방향)에 대한 기초 철근 시공 상태를 조사한 결과 철근의 표면은 들뜬 녹, 흙, 기름 등 콘크리트와의 부착력을 감소시킬 우려가 있는 것은 없으며, 피복두께를 확보하기 위해 모르타르 간격재를 일정하게 설치한 것으로 조사되었다.</p> | | | | | | | | | | |

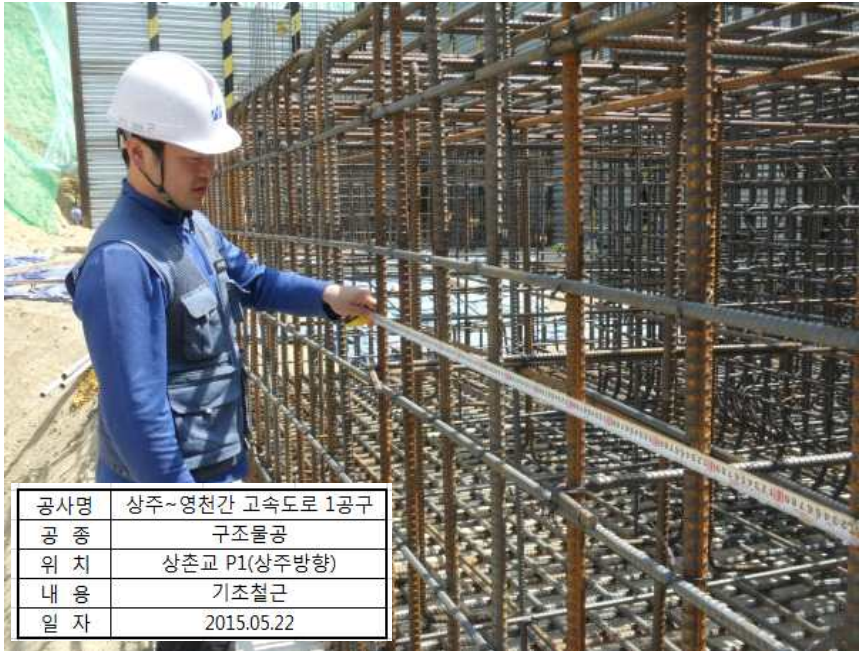
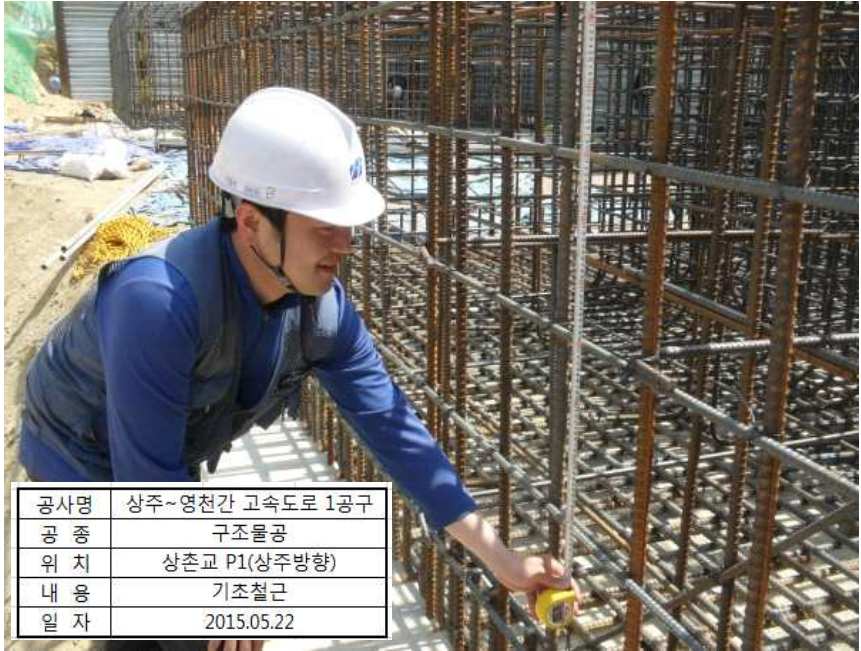
| 점검대상 | 확인내용 | | | | | | | | | | |
|---|---|---|---|---|---|---|---|---|---|---|---|
| 결과 | <p>- P1(상주방향)에 대한 기초 철근 시공 상태를 조사한 결과 철근의 표면은 들뜬 녹, 흙, 기름 등 콘크리트와의 부착력을 감소시킬 우려가 있는 것은 없으며, 피복두께를 확보하기 위해 모르타르 간격재를 일정하게 설치한 것으로 조사되었다.</p> | | | | | | | | | | |

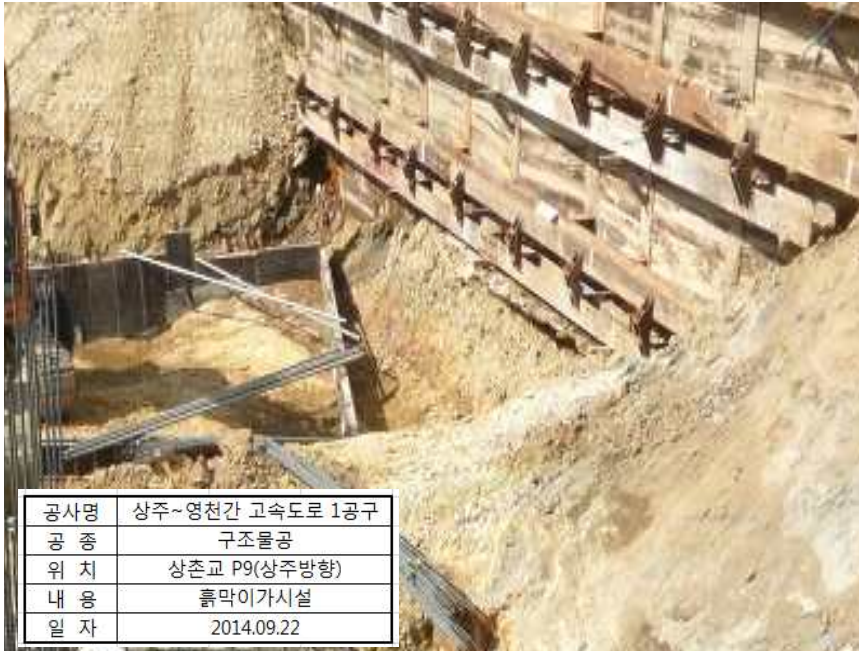
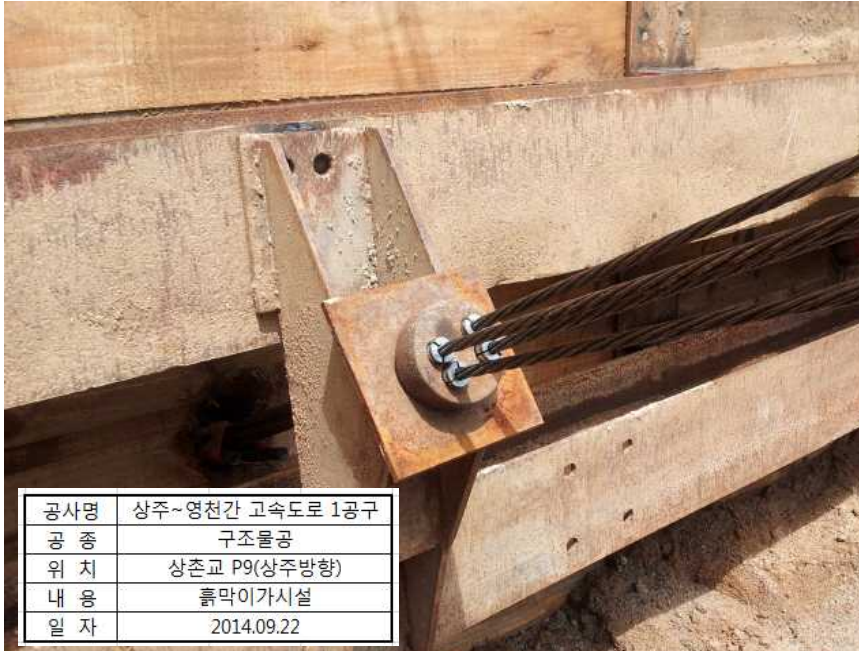
| 점검대상 | 확인내용 | | | | | | | | | | |
|---|---|---|---|---|---|---|---|---|---|---|---|
| 결과 | <p>- P9(상주방향) 기초부 시공을 위해 어스앵커공법을 사용하였으며, H-Pile, 토류판, 띠장, 브라켓, 강선 등의 각 부재는 변형, 파손 등의 손상이 없으며, 설치 상태는 양호한 것으로 조사되었다.</p> | | | | | | | | | | |

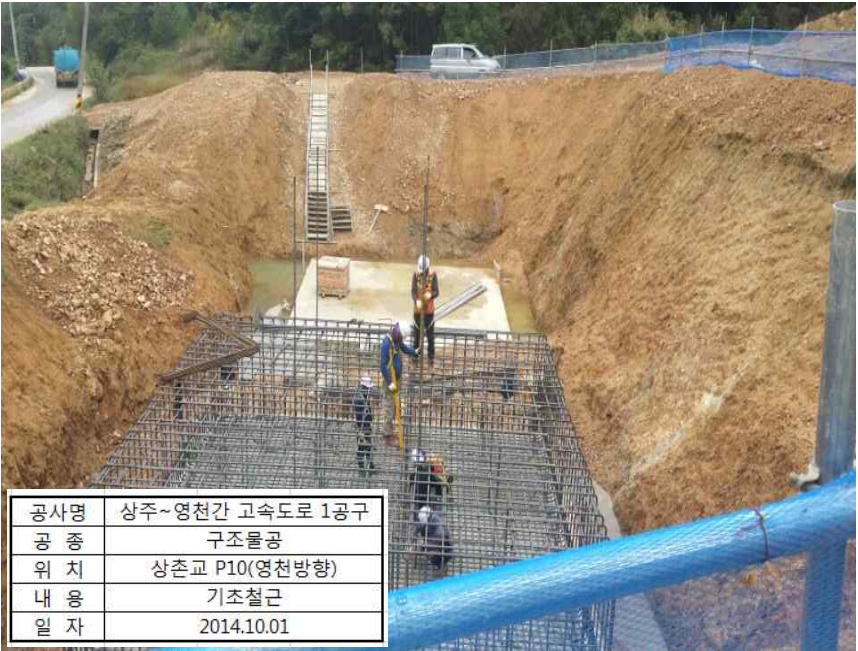
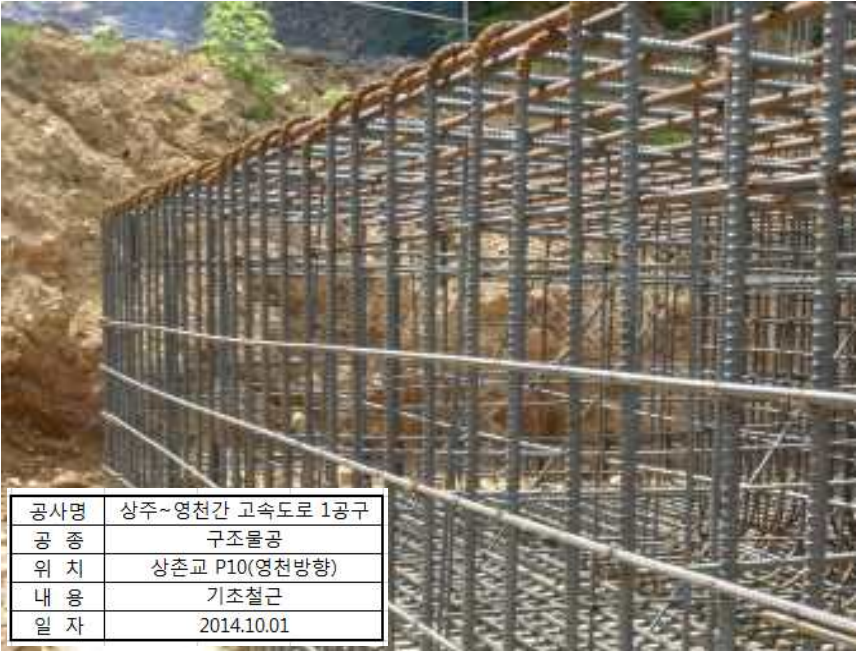
| 점검대상 | 확인내용 | | | | | | | | | | |
|---|---|---|---|---|---|---|---|---|---|---|---|
| 결과 | <p>- P10(영천방향)기초 터파기 비탈면에 대한 외관조사결과<br/>지반균열, 지하수 용출, 비탈면붕괴 등은 조사되지 않은<br/>양호한 상태이다.</p> | | | | | | | | | | |

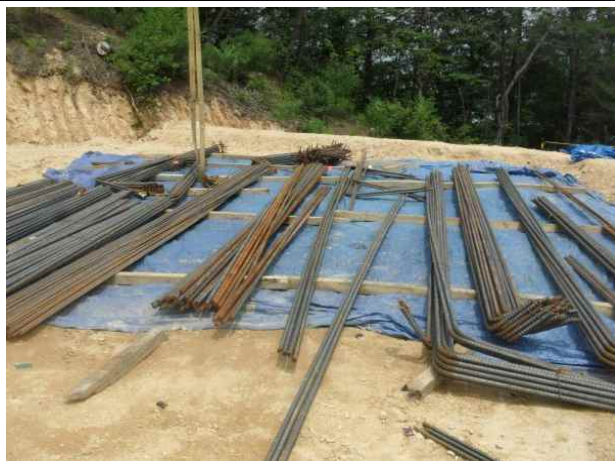
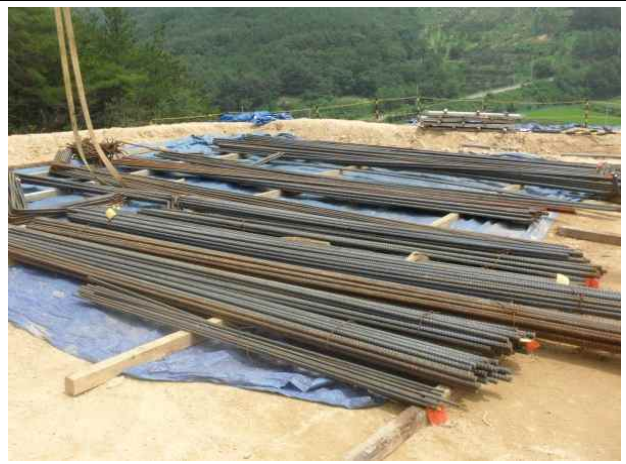
철근 임시 보관 상태

현장 내에 임시 보관 중인 철근의 관리 상태를 조사한 결과 지면에 천막을 깔고 받침목을 통해 지면으로부터 이격하여 관리하는 등 철근 관리 상태는 양호하다.

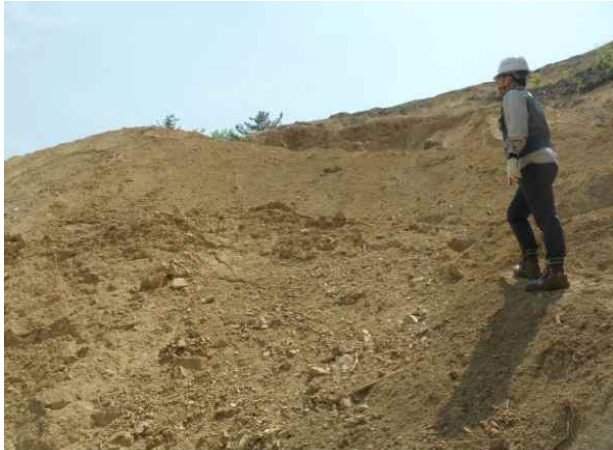
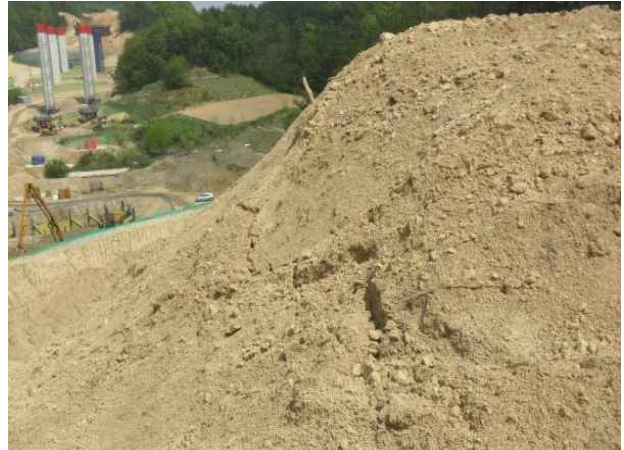
- 점검기간 중 현장 내 임시 및 가시설물에 대한 외관조사결과는 다음과 같다.
- P1(상주·영천방향) 터파기 비탈면에 균열이 발생하는 등 비탈면 붕괴의 위험이 있었으나, 점검일 이후 방망, 비닐, 로프 등을 사용하여 비탈면을 보양하였고, 비탈면 전면에 흙막이가시설을 설치하여 비탈면 붕괴 시 발생할 수 있는 안전사고를 사전에 예방한 것으로 조사되었다.
- P1(상주·영천방향) 흙막이 가시설의 H-Pile, 강제토류판 등의 각 부재는 변형, 파손 등의 손상이 없는 상태이며, 설치 상태는 양호하다.
- P3~P5(상주·영천방향) 기초부 시공을 위한 조절식 가설흙막이가 설치되어 있으며, 조절식 가설흙막이의 코너레일, 판넬, 버팀대 등의 각 부재는 변형, 휨, 파손 등의 손상이 없으며 설치 상태는 양호하다.
- 다만 P4(상주·영천방향) 버팀대 상단에 토사 및 잡석을 미제거 하여 낙하 시 근로자 안전사고발생 및 콘크리트품질 저하의 우려가 있었으나, 점검일 이후 즉각 조치한 것으로 확인되었다.
- P9(상주방향) 기초부 시공을 위해 어스앵커공법을 사용하였으며, H-Pile, 토류판, 띠장, 브라켓, 강선 등의 각 부재는 변형, 파손 등의 손상이 없으며, 설치 상태는 양호한 것으로 조사되었다.
- 기초 강재거푸집은 부재의 변형, 파손 등의 손상이 없는 상태이며, 거푸집의 이음부는 볼트 및 너트를 사용하여 견고히 조립하였다.
- 강재거푸집의 이음부는 볼트의 미체결, 나사산 부족 등의 결함은 없는 것으로 조사되었으며, 변형 및 파손되지 않은 강관파이프를 설치하여 거푸집을 지보하는 등 전반적으로 거푸집 및 지보공 설치상태는 양호하다.

| 점검항목 | 임시 및 가시설물 설치상태 |
|---|---|
| P1(상주·영천방향) 터파기 비탈면 균열 발생 등으로 인한 붕괴우려(조치전) | |

상촌교에 대한 금회 점검결과 구조물의 안전성을 저해할 만한 결함 및 손상 등이 없는 양호한 상태로 조사되었다. 다만 P1(상주·영천방향) 터파기 비탈면의 상태가 불량하여 비탈면 붕괴의 위험과 P4(상주·영천방향) 가시설 버팀대 상단에 토사 및 잡석 등의 미제거로 인하여 낙하시 근로자 안전사고발생 및 기초콘크리트 품질저하의 위험이 있었으나, 점검일 이후 즉시 조치한 것으로 확인되었다.

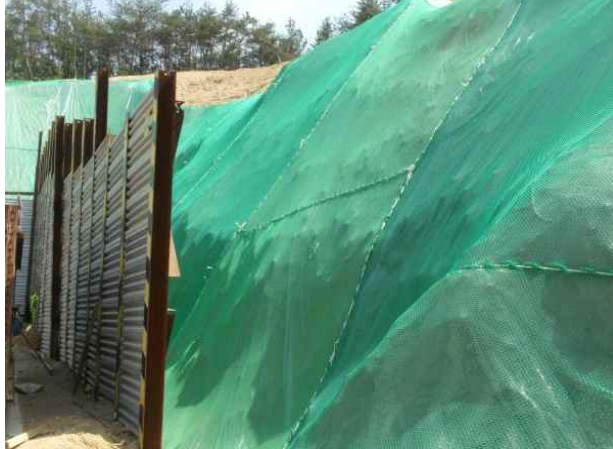
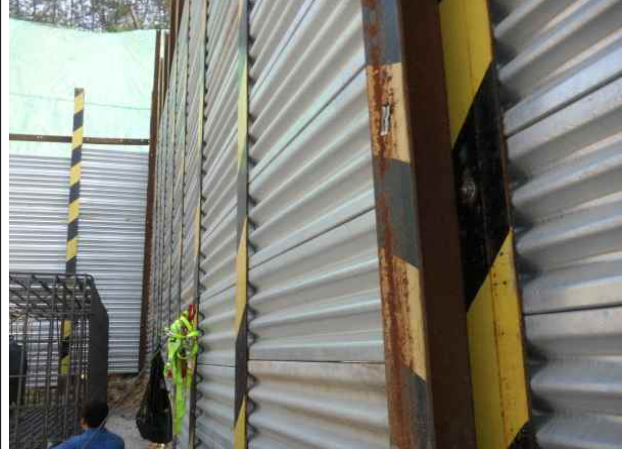
| 점검항목 | 임시 및 가시설물 설치상태 |
|---|---|
| P1(상주·영천방향) 터파기 비탈면 보양 및 흙막이가시설 설치(조치후) | |

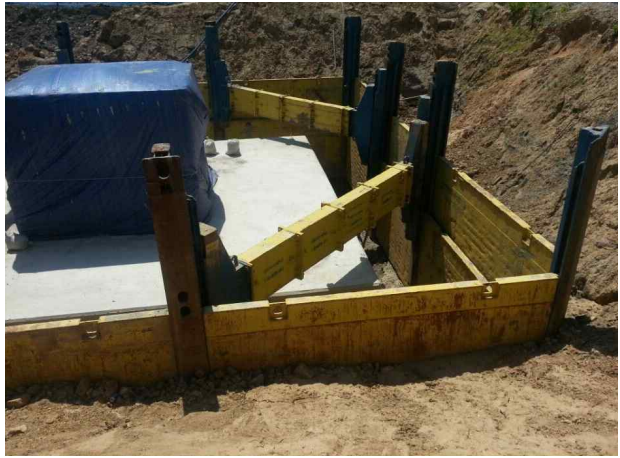
| 점검항목 | 임시 및 가시설물 설치상태 |
|---|---|
| P4(상주·영천방향) 버팀대 상단 토사 및 잡석 미제거(조치전) -> 조치완료(조치후) | |
