## 제 3장 점검대상물의 평가

## 3.1 점검 대상 구조물 개요

### 3.1.1 상촌교

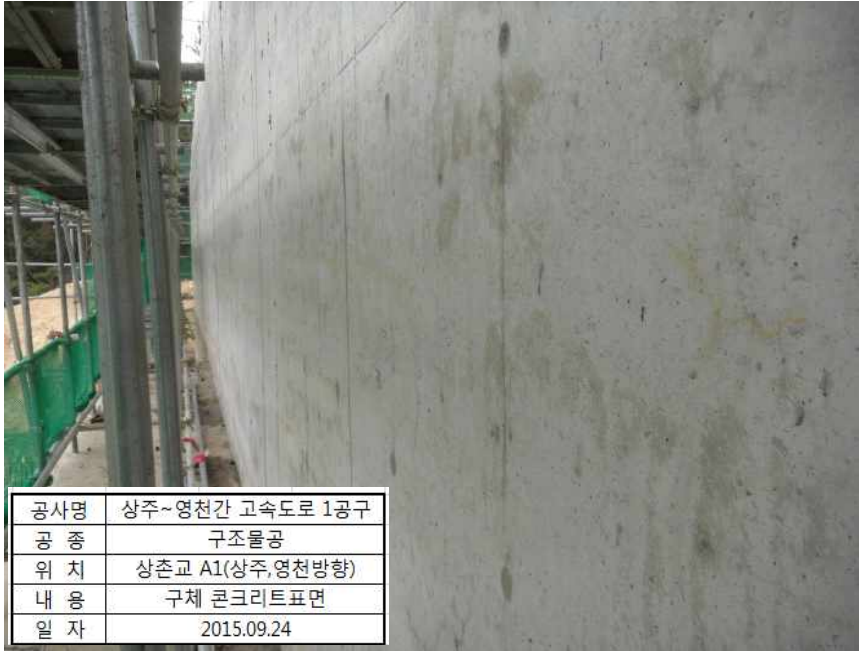
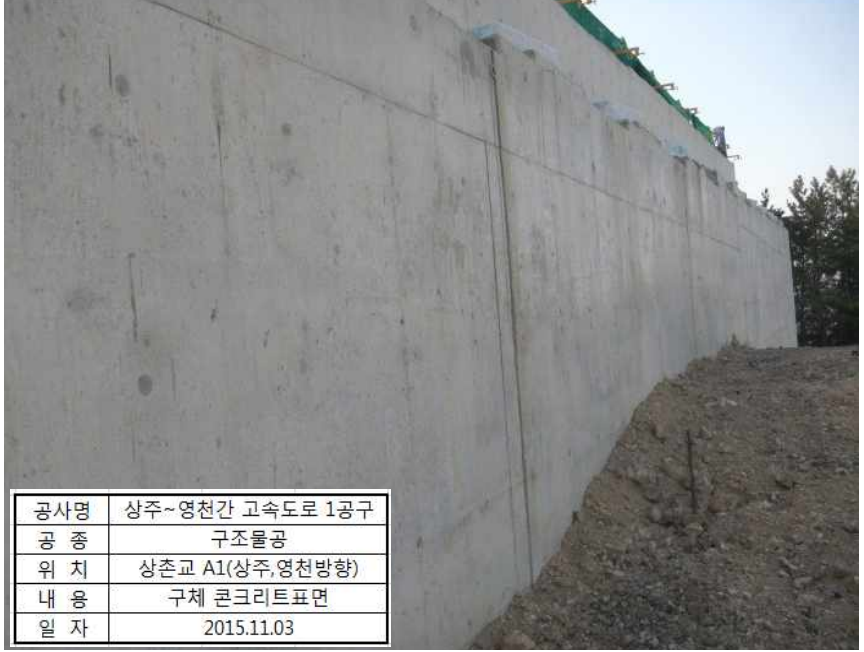
| 점검대상 | 확인 내용 | | | | | | | | | | |
|---|---|---|---|---|---|---|---|---|---|---|---|
| 결과 | <p>- 교대 A1(상주·영천방향)에 대한 외관조사 결과 재료분리, 철근노출, 박락 등의 손상은 없고, 폼타이홀 보수상태는 양호하며, 상주·영천방향 사이의 조인트 간격(L=2cm)은 설계도면과 일치하는 등 전반적인 시공상태는 양호하다.</p> | | | | | | | | | | |

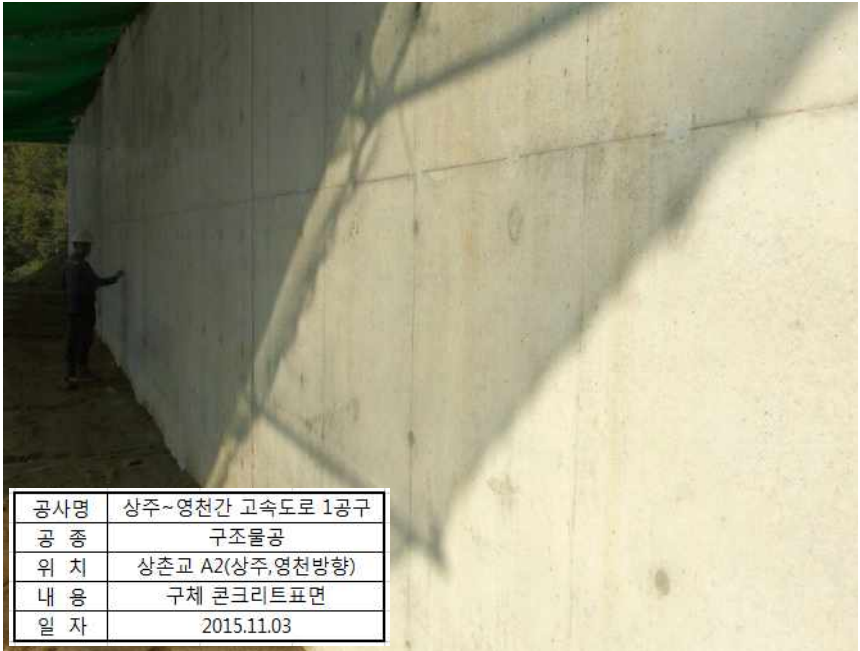
| 점검대상 | 확 인 내 용 | | | | | | | | | | |
|---|---|---|---|---|---|---|---|---|---|---|---|
| 결 과 | <p>- 교대 A2(상주·영천방향)에 대한 외관조사 결과 재료분리, 철근노출, 박락 등의 손상은 없고, 폼타이홀 보수상태는 양호하며, 상주·영천방향 사이의 조인트 간격(L=2cm)은 설계도면과 일치하는 등 전반적인 시공상태는 양호하다.</p> | | | | | | | | | | |

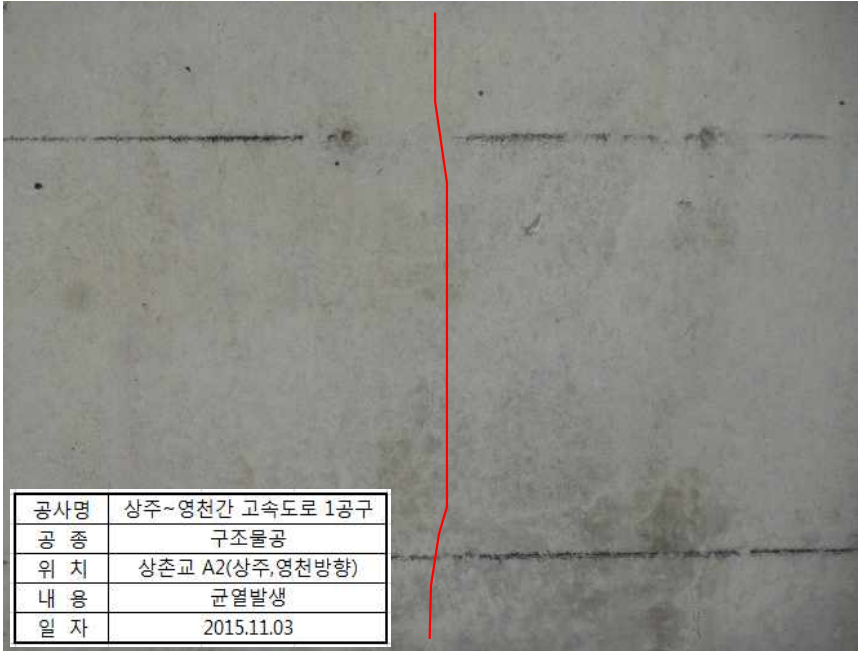
| 점검대상 | 확 인 내 용 |
|---|---|
| 결 과 | <p>- 다만, A2(상주·영천방향) 벽체 전면에 수직균열이 2개소 조사되었으며, 0.1mm규모의 균열로 콘크리트의 경화과정에서 콘크리트표면과 내부의 수축차이로 인하여 발생한 건조 수축 균열로 사료되며, 즉각적인 보수의 필요성은 적은 상태로 추후 적절한 보수가 필요하다.</p> |

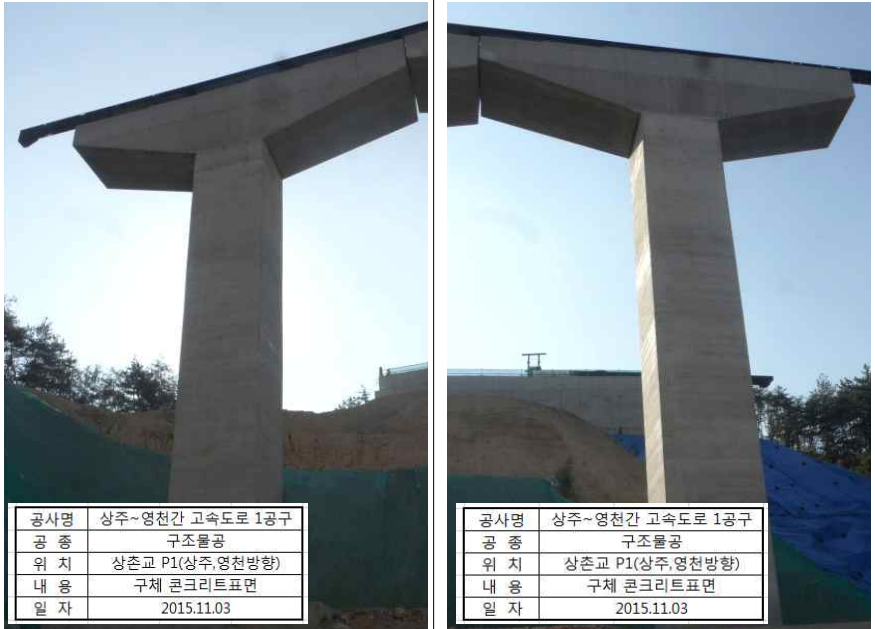
| 점검대상 | 확인내용 | | | | | | | | | | | | | | | | | | | | |
|---|---|---|---|---|---|---|---|---|---|---|---|---|---|---|---|---|---|---|---|---|---|
| 결과 | <p>- 교각 P1(상주·영천방향)에 대한 외관조사 결과 재료분리, 철근노출, 파손 등의 손상이 없는 양호한 상태인 것으로 조사되었다.</p> | | | | | | | | | | | | | | | | | | | | |

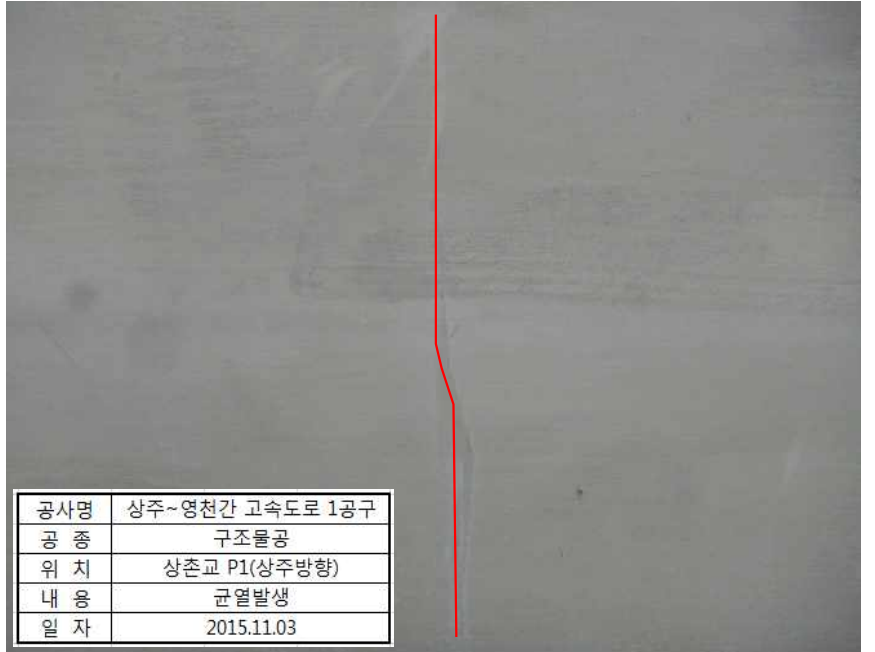
| 점검대상 | 확 인 내 용 |
|---|---|
| 결 과 | <ul style="list-style-type: none"> <li>- 교각 P1(상주방향) 기둥부에 발생한 균열은 0.1mm 규모의 수직균열로 건조수축 균열로 판단되며, 즉각적인 보수의 필요성은 적은 상태로 추후 균열 수렴후 적절한 보수가 필요하다.</li> </ul> |

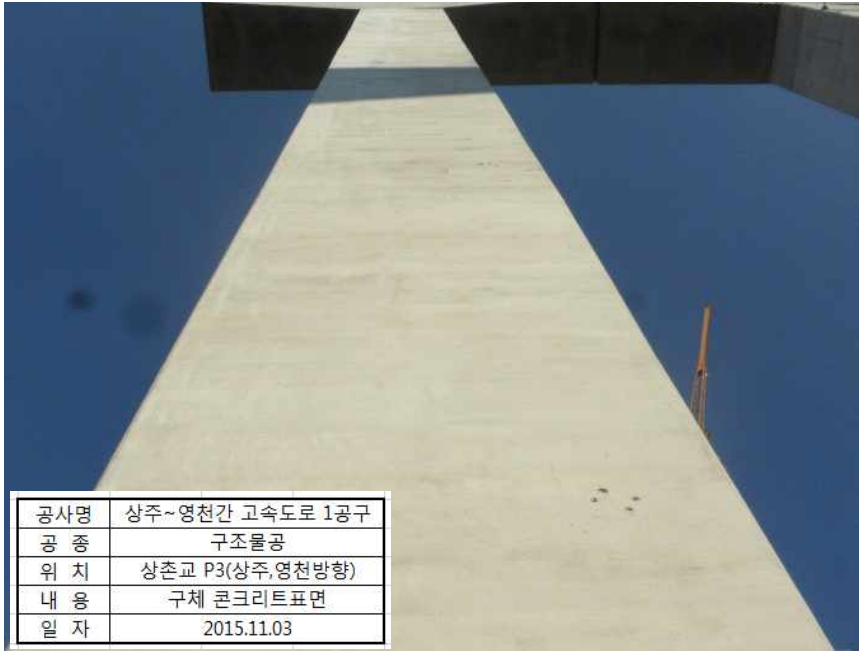
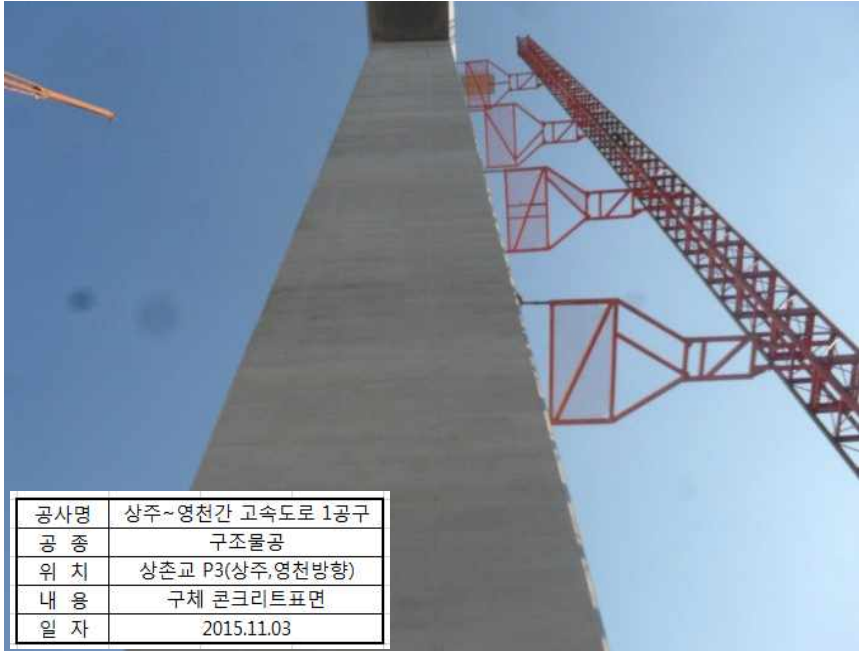
| 점검대상 | 확인내용 | | | | | | | | | | |
|---|---|---|---|---|---|---|---|---|---|---|---|
| 결과 | <p>- 교각 P3(상주·영천방향)에 대한 외관조사 결과 균열, 재료분리, 철근노출, 파손 등의 손상이 없는 양호한 상태인 것으로 조사되었다.</p> | | | | | | | | | | |

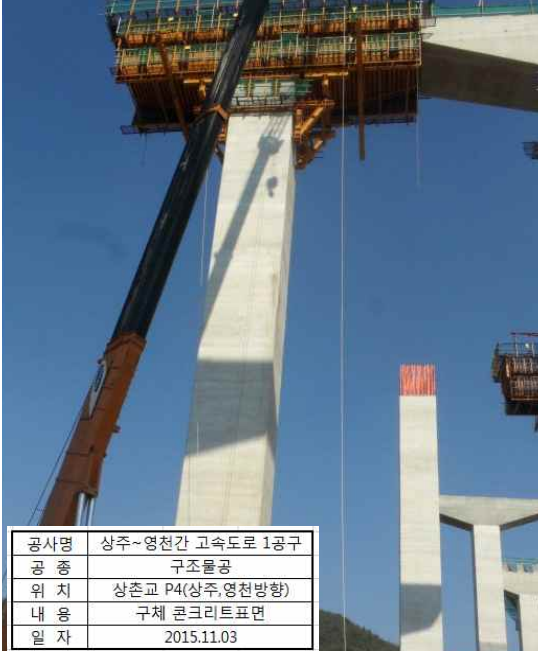
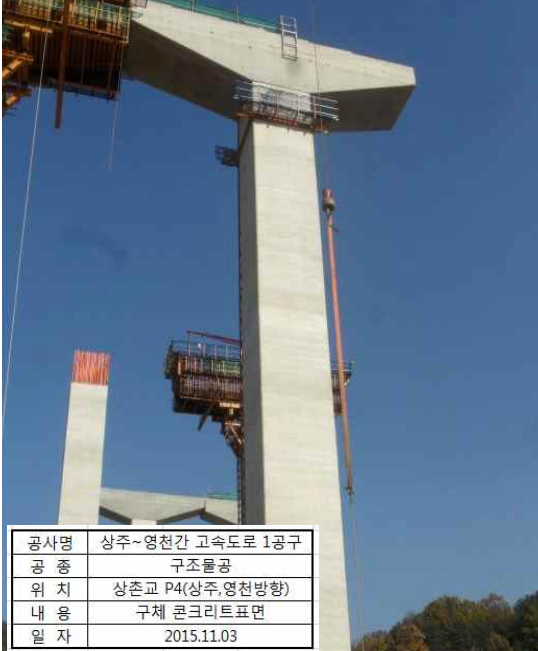
| 점검대상 | 확 인 내 용 | | | | | | | | | | |
|---|---|---|---|---|---|---|---|---|---|---|---|
| <p>결 과</p> | <p>- 교각 P4(상주·영천방향)에 대한 외관조사 결과 균열, 재료분리, 철근노출, 파손 등의 손상이 없는 양호한 상태인 것으로 조사되었다.</p> | | | | | | | | | | |

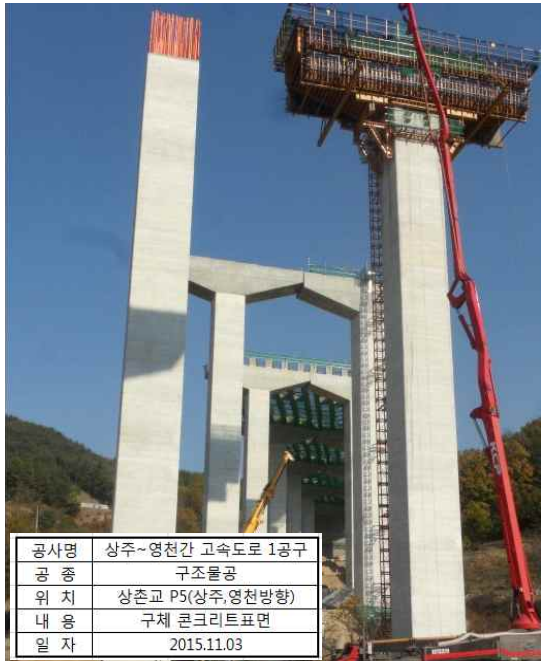
| 점검대상 | 확인내용 | | | | | | | | | | |
|---|---|---|---|---|---|---|---|---|---|---|---|
| 결과 | <p>- 교각 P5(상주·영천방향)에 대한 외관조사 결과, 재료분리, 철근노출, 파손 등의 손상이 없는 양호한 상태인 것으로 조사되었다.</p> | | | | | | | | | | |

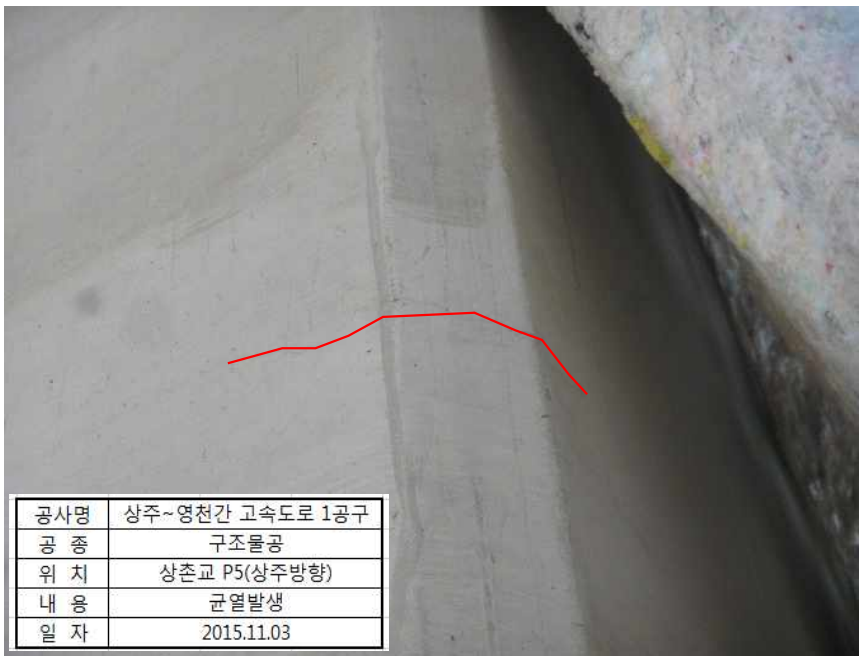
| 점검대상 | 확 인 내 용 |
|---|---|
| 결 과 | - 교각 P5(상주방향) 기둥부에 발생한 균열은 0.1mm 규모의 수직균열로 건조수축 균열로 판단되며, 즉각적인 보수의 필요성은 적은 상태로 추후 균열 수렴후 적절한 보수가 필요하다. |

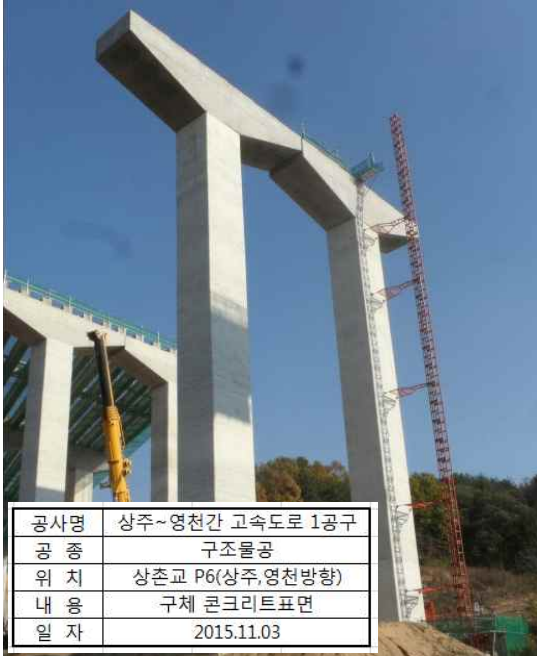
| 점검대상 | 확인내용 | | | | | | | | | | |
|---|---|---|---|---|---|---|---|---|---|---|---|
| 결과 | <p>- 교각 P6(상주·영천방향)에 대한 외관조사 결과 재료분리, 철근노출 등의 손상이 없는 양호한 상태인 것으로 조사되었다.</p> | | | | | | | | | | |

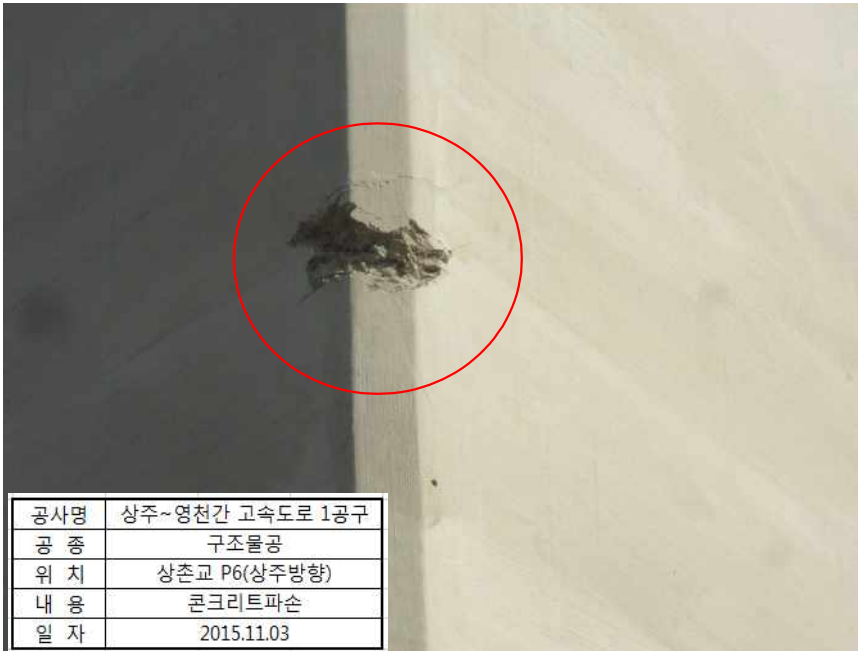
| 점검대상 | 확 인 내 용 |
|---|---|
| 결 과 | <ul style="list-style-type: none"> <li>- 기둥부에 균열1개소, 파손1개소가 조사되었으며, 조사된 균열은 0.1mm규모의 수직균열로 건조수축 균열로 판단되며, 즉각적인 보수의 필요성은 적은 상태로 추후 균열 수렴후 적절한 보수가 필요하다.</li> <li>- 조사된 파손은 장비충격에 의한 것으로 사료되며, 기둥부 모서리에서 조사되었다. 파손의 규모가 미미하여 즉각적인 보수의 필요성은 적은 상태이나, 추후 공정 진행시 높은 형하고와 대형장비 사용으로 인한 구조물 손상 및 안전사고 발생을 방지하기 위해 신호수 배치 및 특별안전 교육 등을 통한 세심한 시공관리가 필요하다.</li> </ul> |

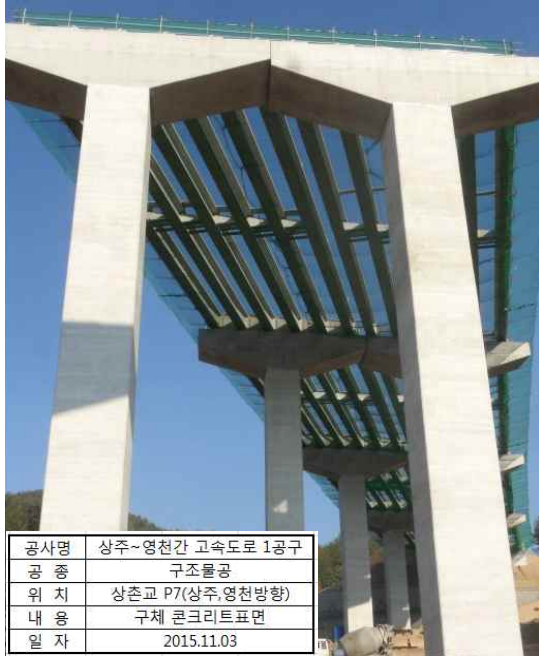
| 점검대상 | 확인내용 | | | | | | | | | | |
|---|---|---|---|---|---|---|---|---|---|---|---|
| 결과 | <p>- 교각 P7(상주·영천방향)에 대한 외관조사 결과 균열, 재료 분리, 철근노출 등의 손상이 없는 양호한 상태인 것으로 조사되었다.</p> | | | | | | | | | | |

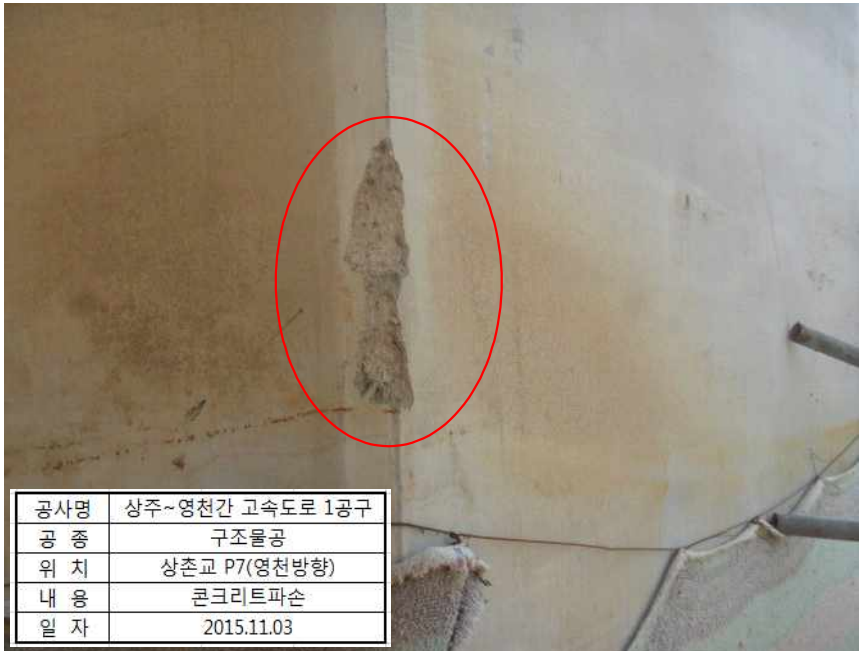
| 점검대상 | 확 인 내 용 |
|---|---|
| 결 과 | <ul style="list-style-type: none"> <li>- 기둥부에 조사된 파손은 장비충격에 의한 것으로 사료되며, 기둥부 모서리에서 조사되었다. 파손의 규모가 미미하여 즉각적인 보수의 필요성은 적은 상태이나, 추후 공정 진행 시 높은 형하고와 대형장비 사용으로 인한 구조물 손상 및 안전사고 발생을 방지하기 위해 신호수 배치 및 특별 안전교육 등을 통한 세심한 시공관리가 필요하다.</li> </ul> |

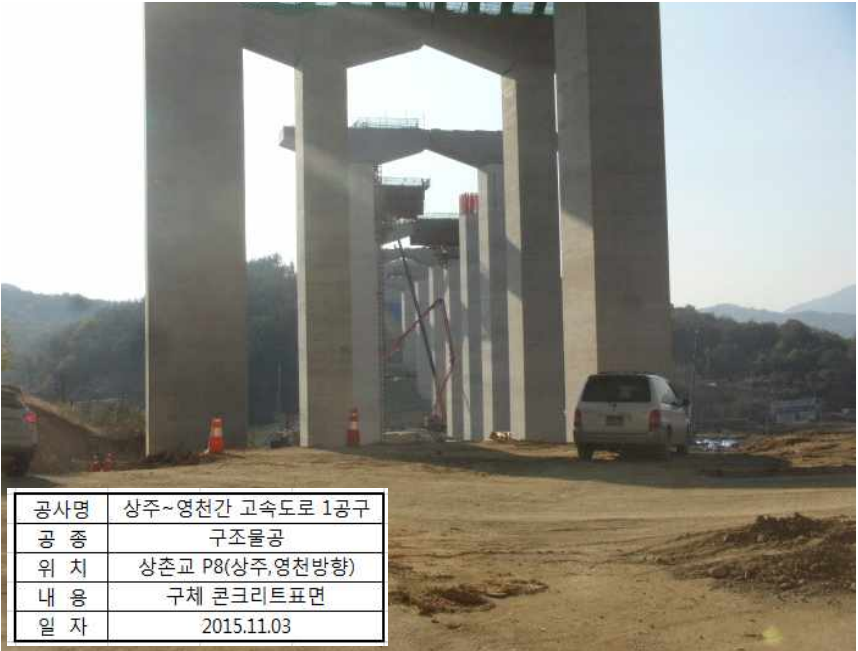
| 점검대상 | 확인내용 | | | | | | | | | | |
|---|---|---|---|---|---|---|---|---|---|---|---|
| 결과 | <p>- 교각 P8(상주·영천방향)에 대한 외관조사 결과 균열, 재료 분리, 철근노출 등의 손상이 없는 양호한 상태인 것으로 조사되었다.</p> | | | | | | | | | | |

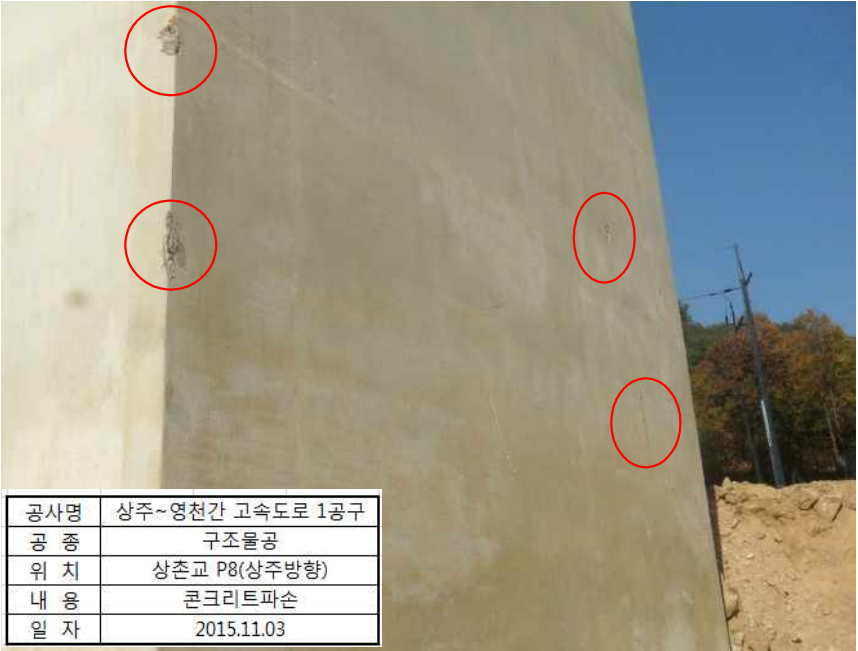
| 점검대상 | 확 인 내 용 |
|---|---|
| 결 과 | <ul style="list-style-type: none"> <li>- 기둥부에 조사된 파손은 장비충격에 의한 것으로 사료되며, 기둥부 모서리에서 조사되었다. 파손의 규모가 미미하여 즉각적인 보수의 필요성은 적은 상태이나, 추후 공정 진행 시 높은 형하고와 대형장비 사용으로 인한 구조물 손상 및 안전사고 발생을 방지하기 위해 신호수 배치 및 특별 안전교육 등을 통한 세심한 시공관리가 필요하다.</li> </ul> |

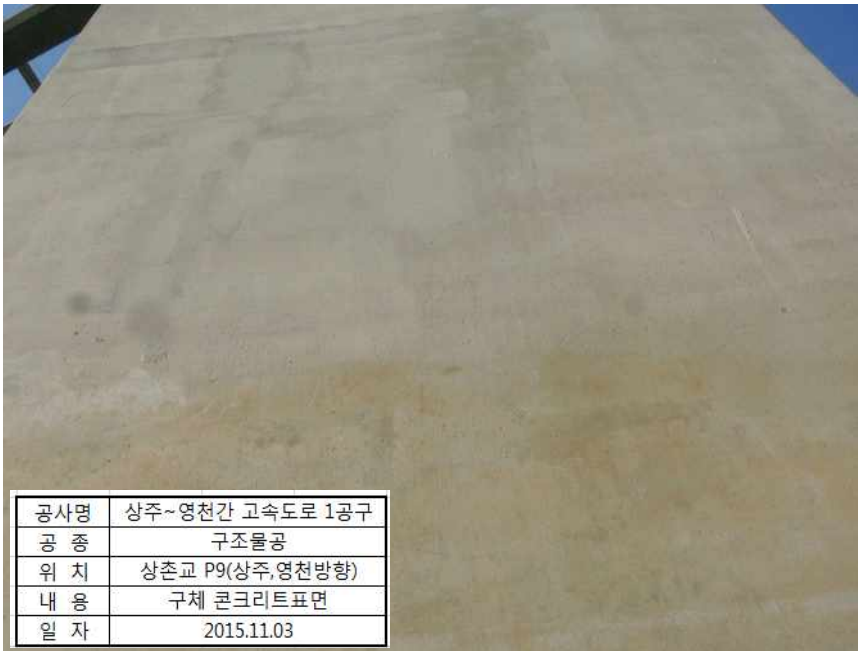
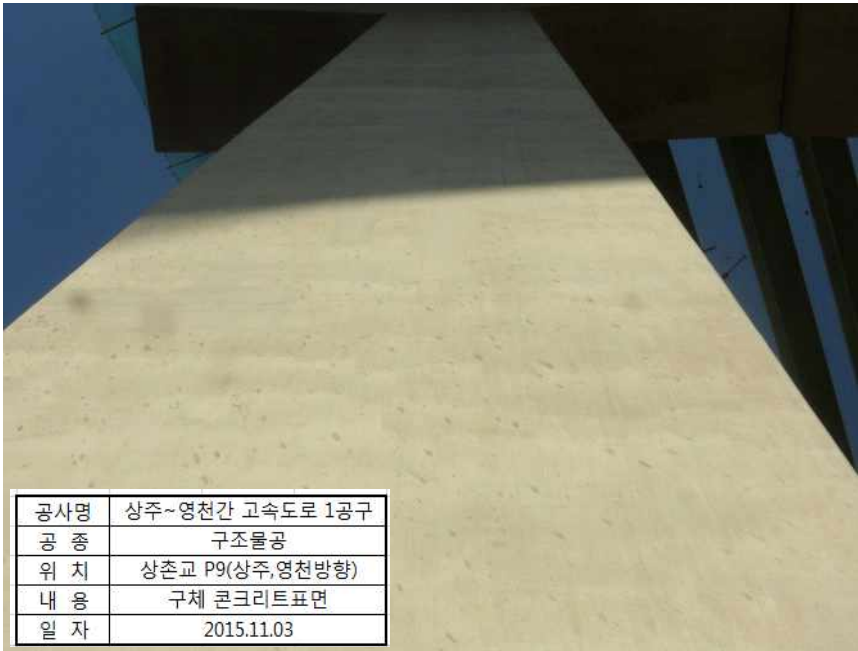
| 점검대상 | 확인내용 | | | | | | | | | | |
|---|---|---|---|---|---|---|---|---|---|---|---|
| 결과 | <p>- 교각 P9(상주·영천방향)에 대한 외관조사 결과 균열부위 보수상태는 양호하며, 그 외 균열, 재료분리, 철근노출, 파손 등의 손상이 없는 것으로 조사되었다.</p> | | | | | | | | | | |

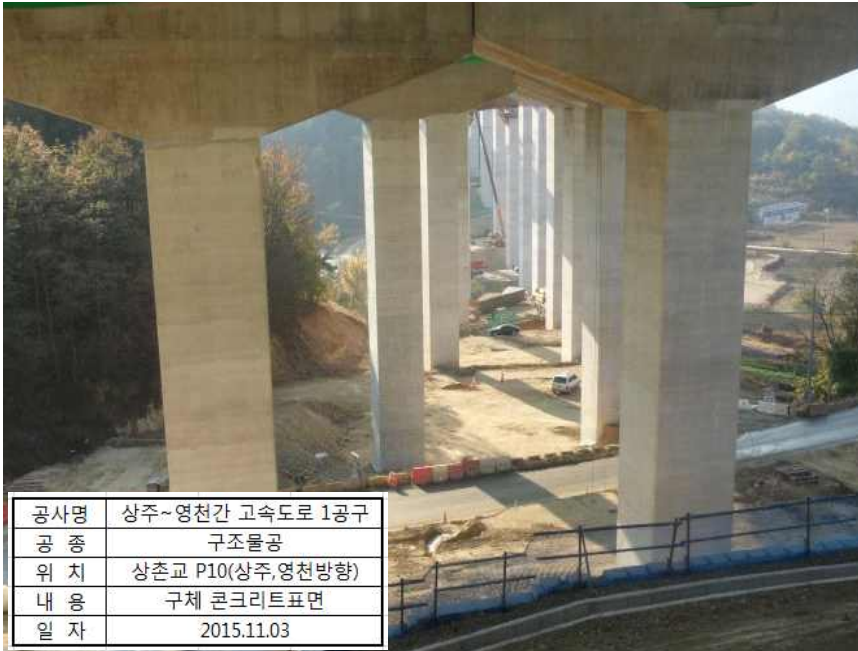
| 점검대상 | 확인내용 | | | | | | | | | | |
|---|---|---|---|---|---|---|---|---|---|---|---|
| 결과 | <p>- 교각 P10(상주·영천방향)에 대한 외관조사 결과 재료분리, 철근노출, 파손 등의 손상이 없는 양호한 상태인 것으로 조사되었다.</p> | | | | | | | | | | |

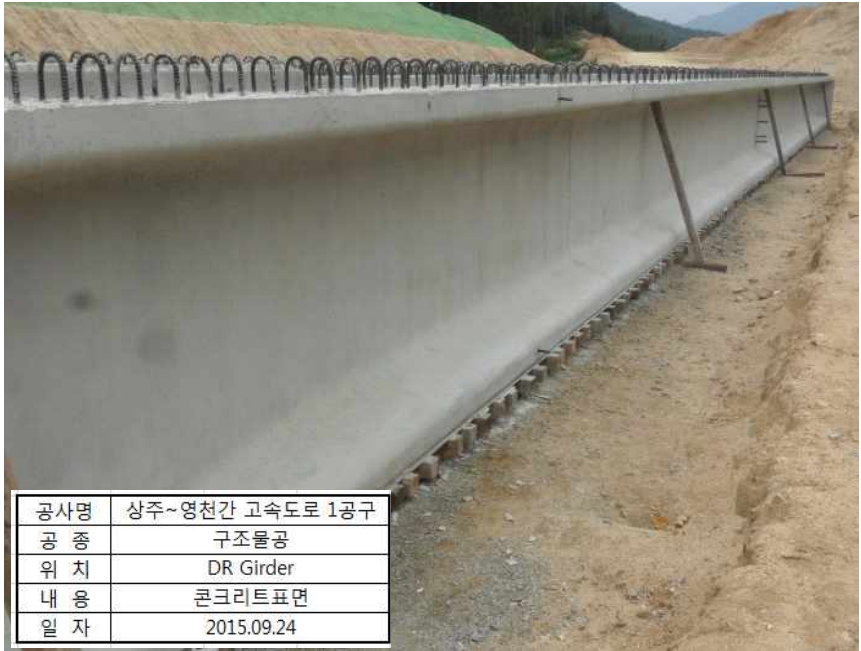
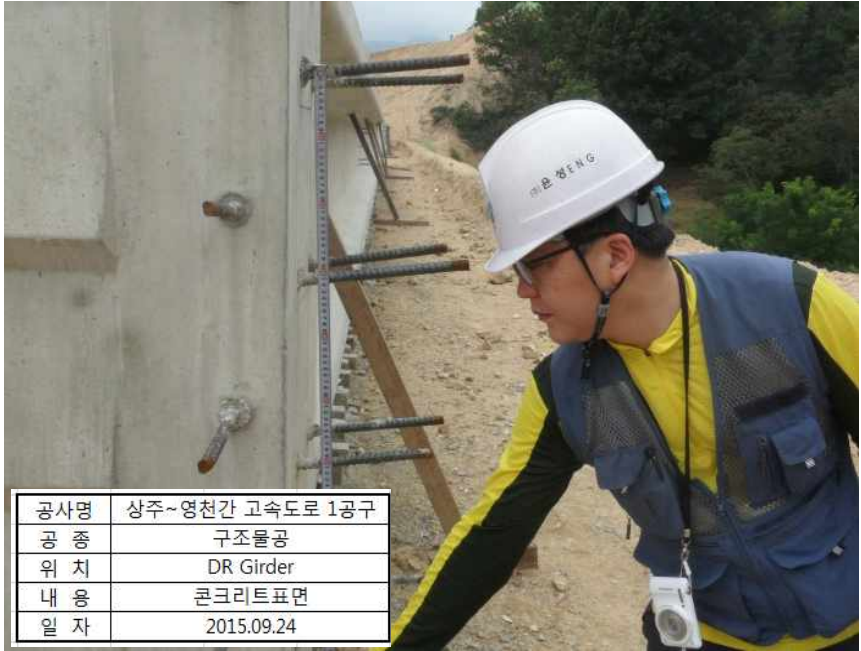
| 점검대상 | 확인내용 | | | | | | | | | | |
|---|---|---|---|---|---|---|---|---|---|---|---|
| 결과 | <p>- 임시보관 중인 DR Girder에 대한 외관조사결과 균열, 파손, 재료분리 등의 손상이 없는 양호한 상태이며, 가로보 연결 철근 간격을 측정한 결과 300mm로 설계도면에 따라 적정하다. 또한 전도방지시설을 설치하는 등 전반적인 관리상태는 양호한 것으로 조사되었다.</p> | | | | | | | | | | |

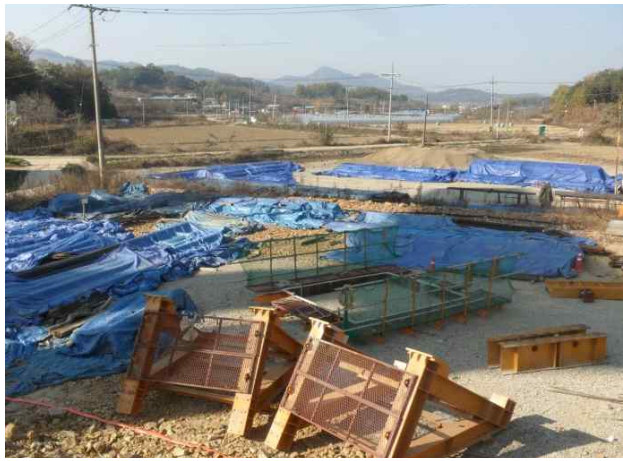
철근 임시 보관 상태

현장 내에 야적장을 설치하여 철근 및 거푸집 등을 임시 보관 중으로, 지면과의 이격상태 및 천막설치상태 등 자재관리 상태는 전반적으로 양호하다.

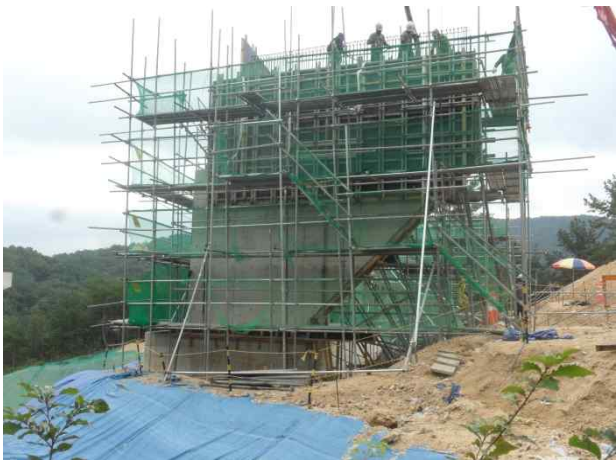
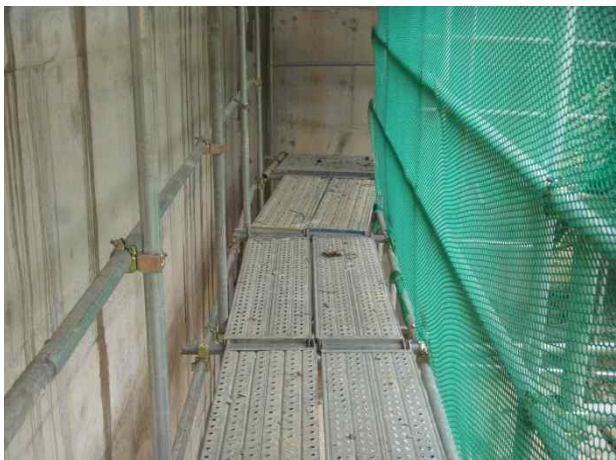
| 점검항목 | 임시 및 가시설물 설치상태 |
|---|---|
| A1(상주·영천방향) 강관비계 설치상태 | |

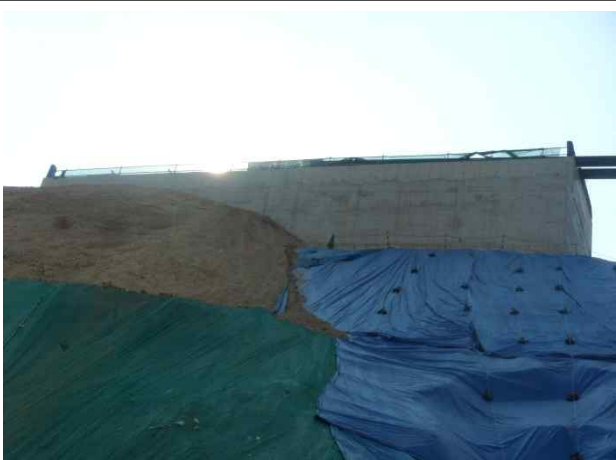
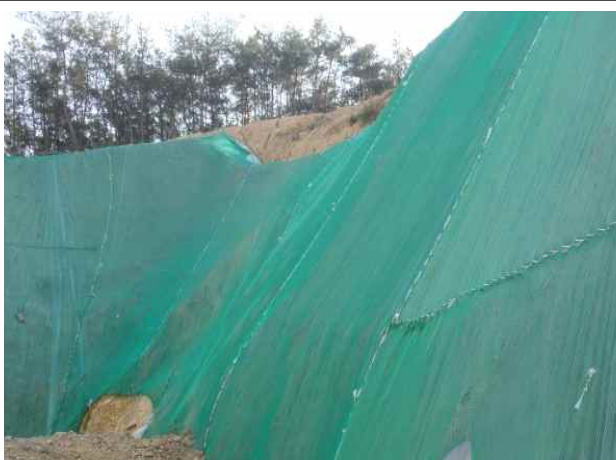
| 점검항목 | 임시 및 가시설물 설치상태 |
|---|---|
| P1(상주·영천방향) 배면 비탈면 보양상태 | |

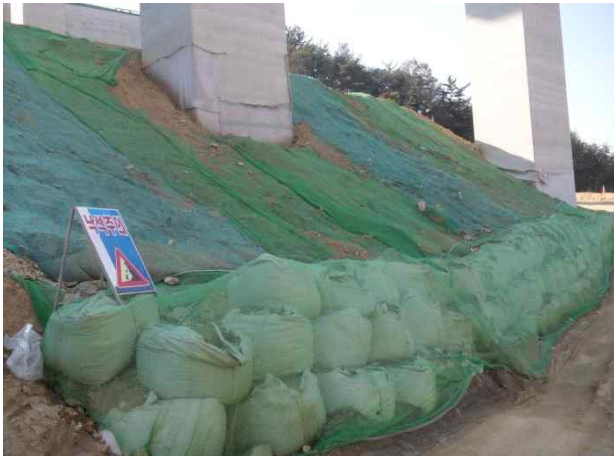
| 점검항목 | 임시 및 가시설물 설치상태 |
|---|---|
| P2(상주·영천방향) 전면 비탈면 보양상태 | 낙하물방지망 설치상태 |
