## 제3장 점검대상물의 평가

### 3.1 점검 대상 구조물 개요

### 3.1.1 양지교

#### 가. 양지교

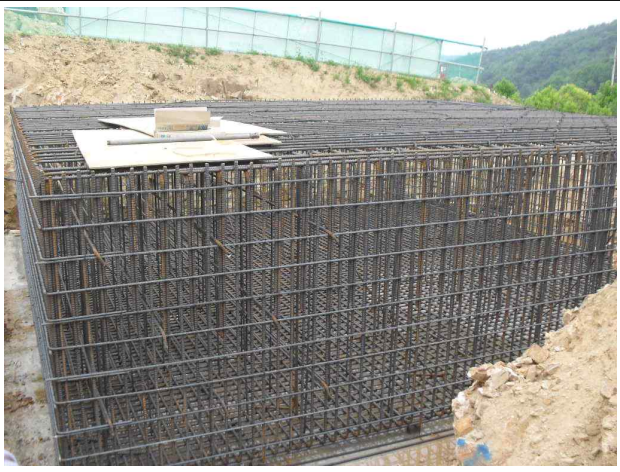
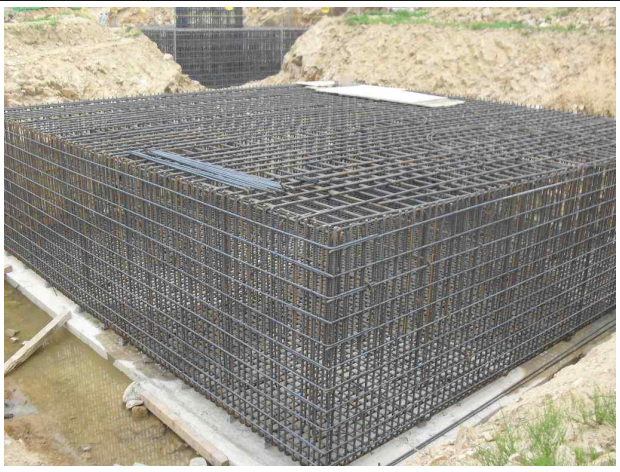
| 양지교 P1 기초부 점검결과 | |
|---|---|
| P1(상주방향) 기초 시공상태(2014.05.20) | P1(상주방향) 기초 시공상태 |

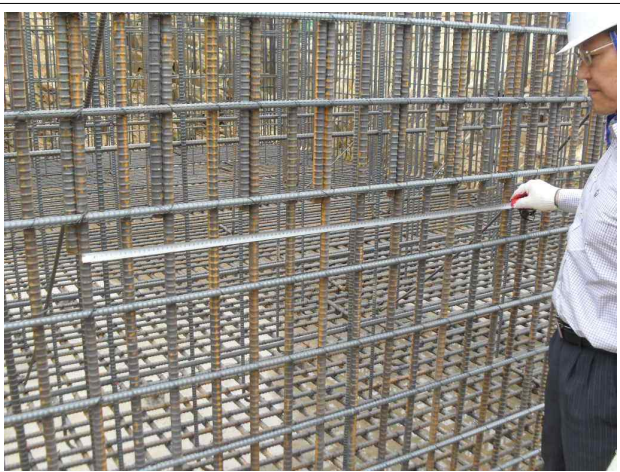
| 구조물 | | 측정위치 | 설계치(mm) | 평균측정치(mm) |
|---|---|---|---|---|
| P1 | 상주<br>방향 | 기초 측면 수직철근 | 100 | 98 |

| 양지교 P1 기초부 점검결과 | |
|---|---|
| P1(상주방향) 기초 측면 수직철근<br>간격측정(@100) | P1(상주방향) 기초 측면 수평철근<br>간격측정(@200) |

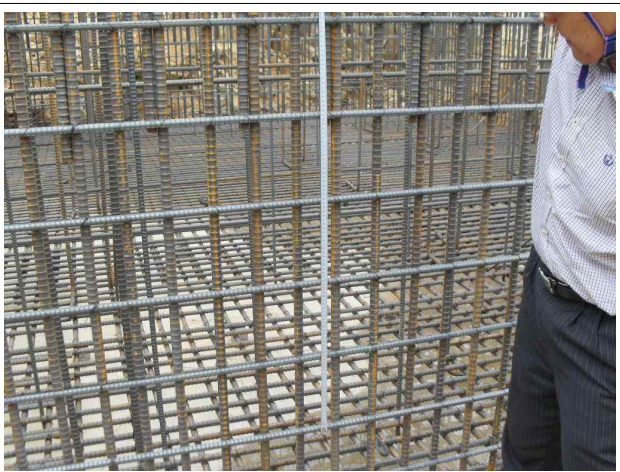
| 구조물 | | 측정위치 | 설계치(mm) | 평균측정치(mm) |
|---|---|---|---|---|
| | | 기초 측면 수평철근 | 200 | 208 |

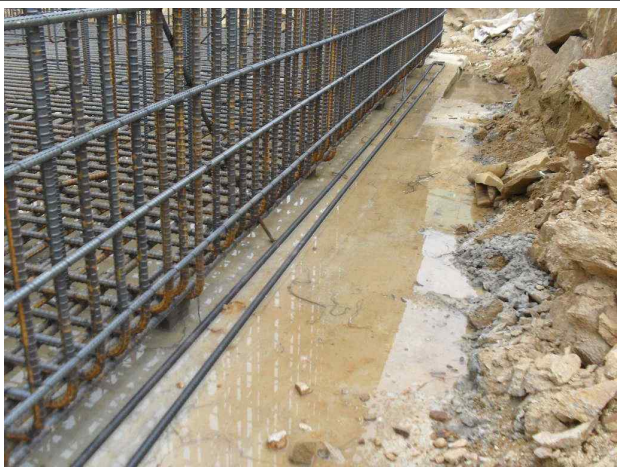
| 양지교 P1 기초부 점검결과 | |
|---|---|
| P1(상주방향) 기초 하단 표면수 유입 → 조치완료 | |

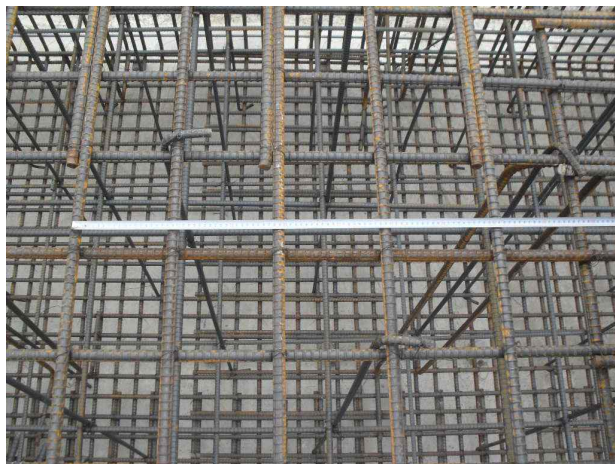
| 구조물 | | 측정위치 | 설계치(mm) | 평균측정치(mm) |
|---|---|---|---|---|
| | | 기초 상면 종방향철근 | 200 | 197 |

P1(영천방향) 기초 상단 종방향 철근  
간격측정(@200)

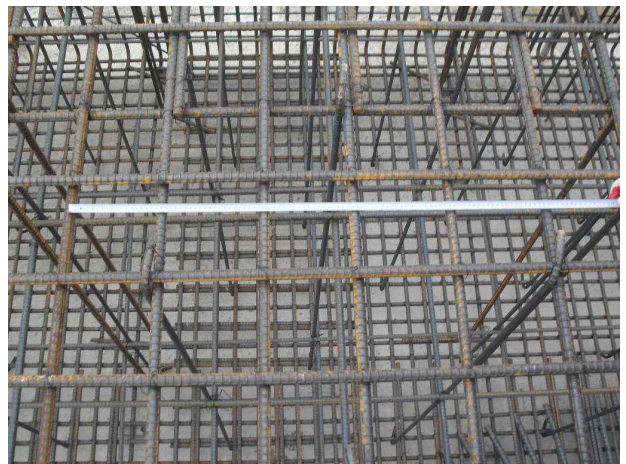
| 구조물 | | 측정위치 | 설계치(mm) | 평균측정치(mm) |
|---|---|---|---|---|
| | | 기초 상면 횡방향철근 | 200 | 194 |

P1(영천방향) 기초 상단 횡방향 철근  
간격측정(@200)

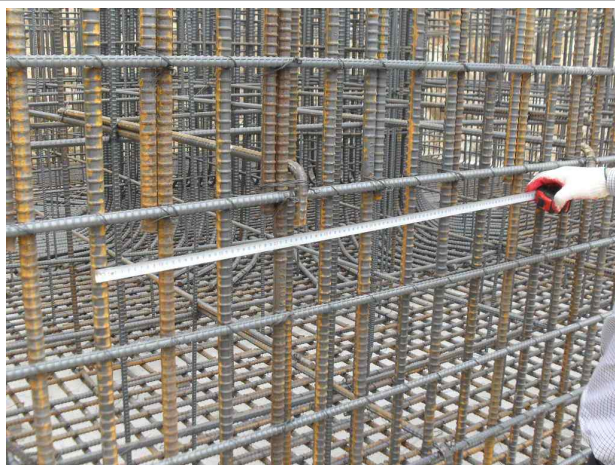
| 구조물 | | 측정위치 | 설계치(mm) | 평균측정치(mm) |
|---|---|---|---|---|
| | 영천<br>방향 | 기초 측면 수직철근 | 100 | 96 |

P1(영천방향) 기초 측면 수직철근  
간격측정(@100)

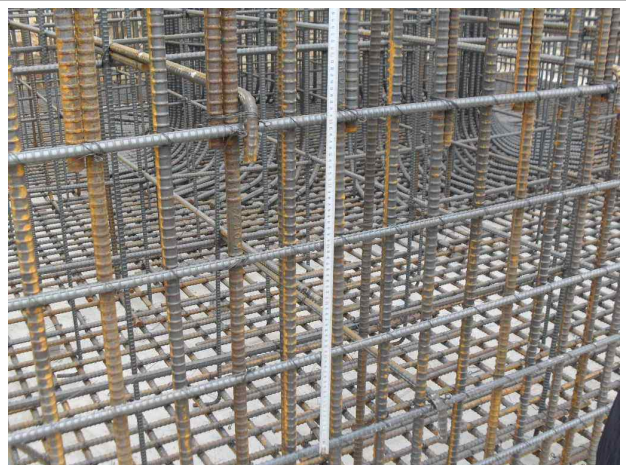
| 구조물 | | 측정위치 | 설계치(mm) | 평균측정치(mm) |
|---|---|---|---|---|
| | | 기초 측면 수평철근 | 200 | 204 |

P1(영천방향) 기초 측면 수평철근  
간격측정(@200)

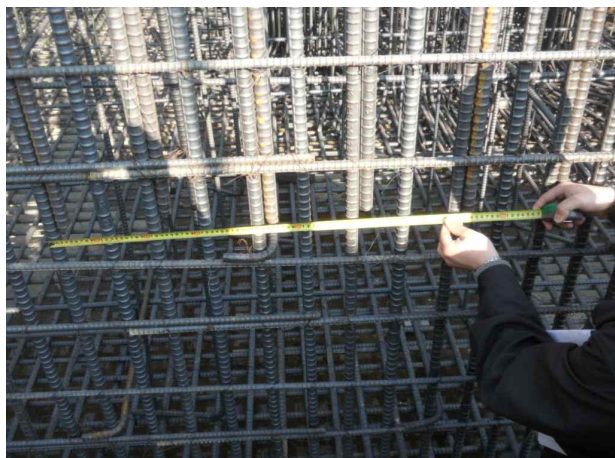
| 구조물 | | 측정위치 | 설계치(mm) | 평균측정치(mm) |
|---|---|---|---|---|
| P3 | 상주<br>방향 | 기초 측면 수직철근 | 100 | 100 |

P3(상주방향) 기초측면 수직철근  
간격측정(@100)

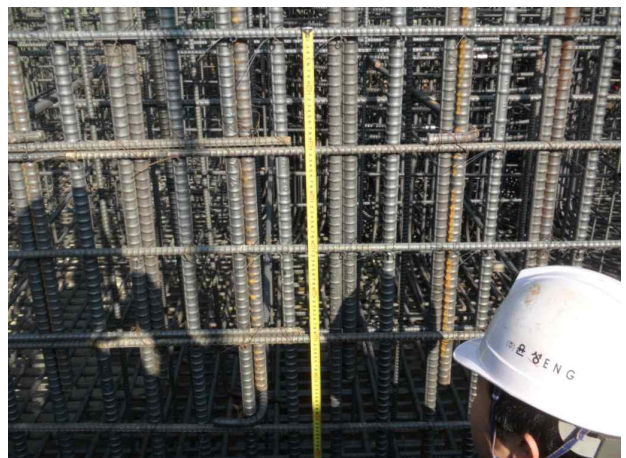
| 구조물 | | 측정위치 | 설계치(mm) | 평균측정치(mm) |
|---|---|---|---|---|
| | | 기초 측면 수평철근 | 200 | 200 |

P3(상주방향) 기초측면 수평철근  
간격측정(@200)

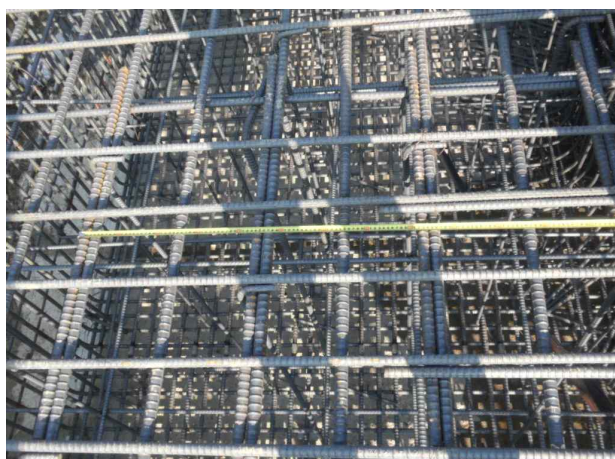
| 구조물 | | 측정위치 | 설계치(mm) | 평균측정치(mm) |
|---|---|---|---|---|
| | | 기초 상면 횡방향철근 | 200 | 200 |

P3(상주방향) 기초상면 횡방향철근  
간격측정(@200)

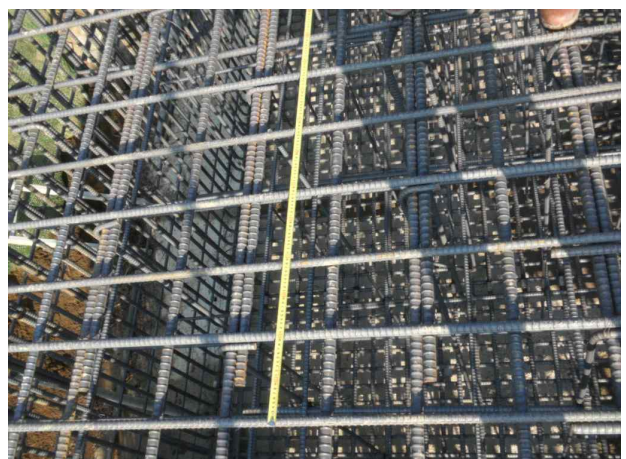
| 구조물 | | 측정위치 | 설계치(mm) | 평균측정치(mm) |
|---|---|---|---|---|
| | | 기초 상면 종방향철근 | 200 | 200 |

P3(상주방향) 기초상면 종방향철근  
간격측정(@200)

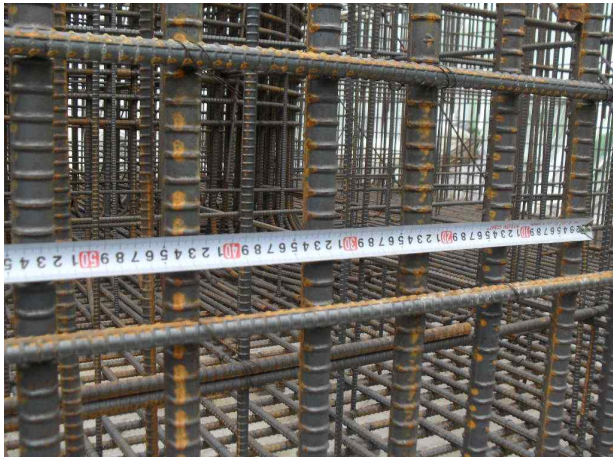
| 구조물 | | 측정위치 | 설계치(mm) | 평균측정치(mm) |
|---|---|---|---|---|
| P4 | 상주<br>방향 | 기초 측면 수직철근 | 100 | 104 |

P4(상주방향) 기초측면 수직철근  
간격측정(@100)

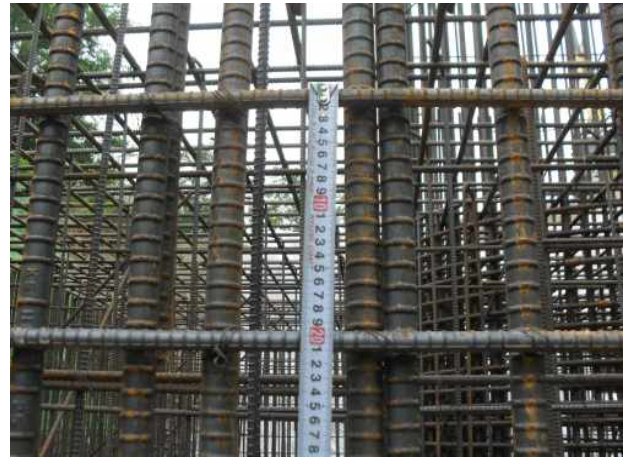
| 구조물 | | 측정위치 | 설계치(mm) | 평균측정치(mm) |
|---|---|---|---|---|
| | | 기초 측면 수평철근 | 200 | 196 |

P4(상주방향) 기초측면 수평철근  
간격측정(@200)

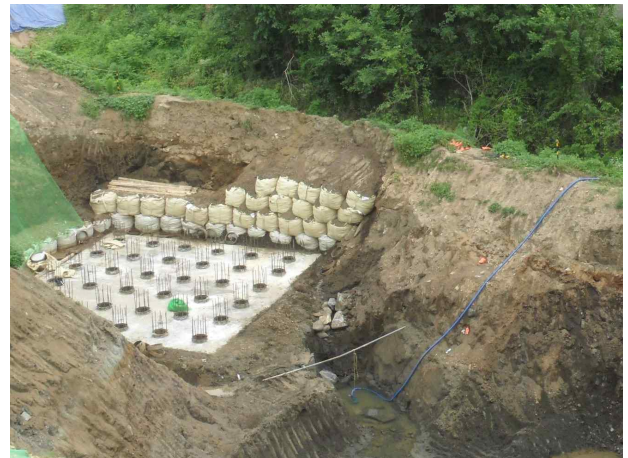
P4(영천방향) 기초부 강재배수

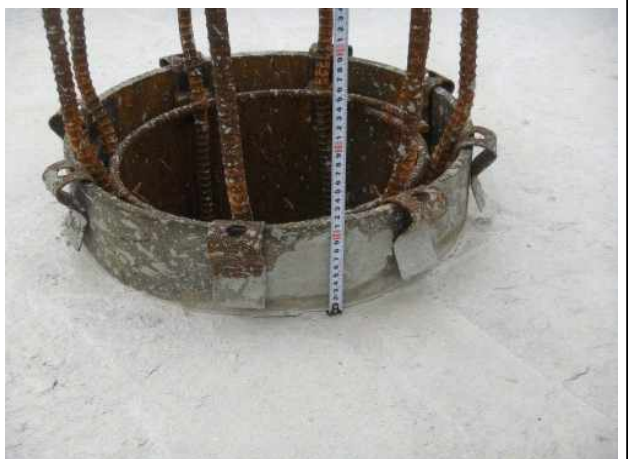
- A2(상주·영천방향) 조사결과 강관말뚝기초 및 버림콘크리트의 시공이 완료된 상태이고, 지반 부등침하 등의 원인으로 인한 버림 콘크리트의 균열 및 파손 등의 손상은 없으며, 강관말뚝의 경우 설계도서예 따라 적정한 간격으로 시공된 것으로 조사되었다.

- A2(상주방향)[실측치]종방향간격 : 1,900mm [설계치]종방향간격 : 1,946mm
- A2(영천방향)[실측치]횡방향간격 : 1,800mm [설계치]횡방향간격 : 1,750mm

A2(상주방향) 버림콘크리트 및 기초  
파일두부 상태

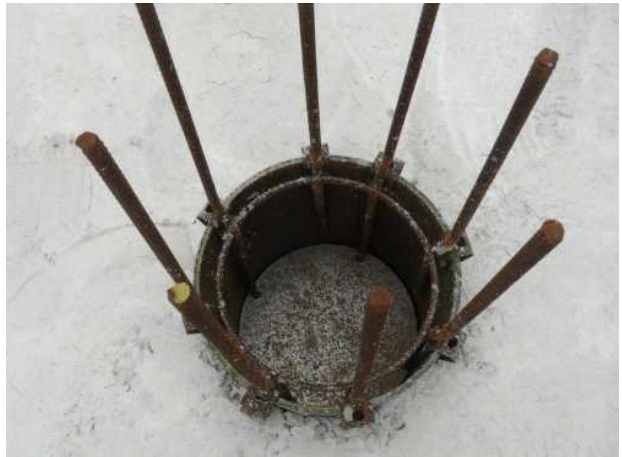
A2(영천 방향) 버림콘크리트 및 기초 파일두부 상태

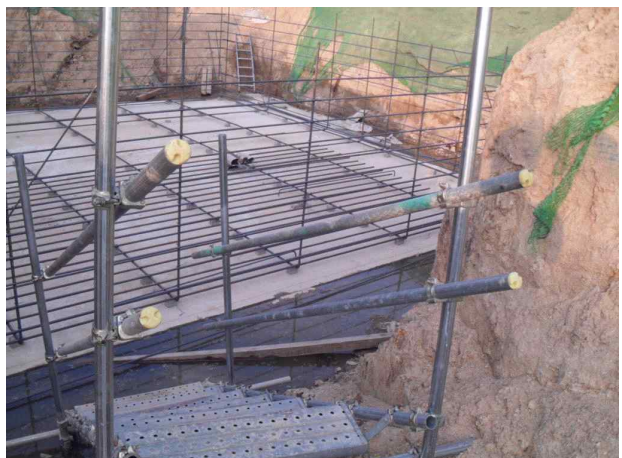
조치전) 가설계단 수평재 단부 보호캡 미설치

조치후) 가설계단 수평재 단부 보호캡 설치

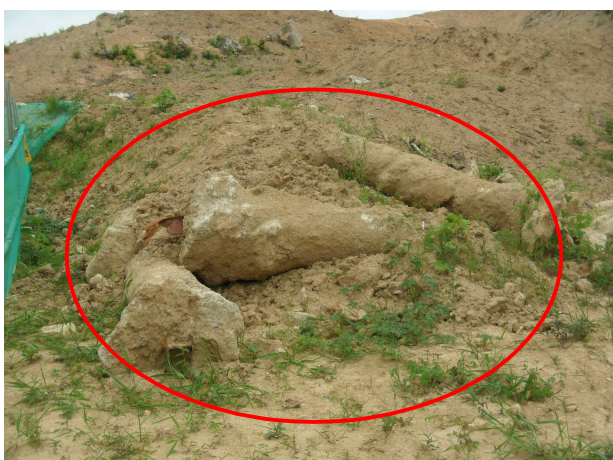
조치전) P1 주변 폐콘크리트 적치

조치후) P1 주변 폐콘크리트 처리완료

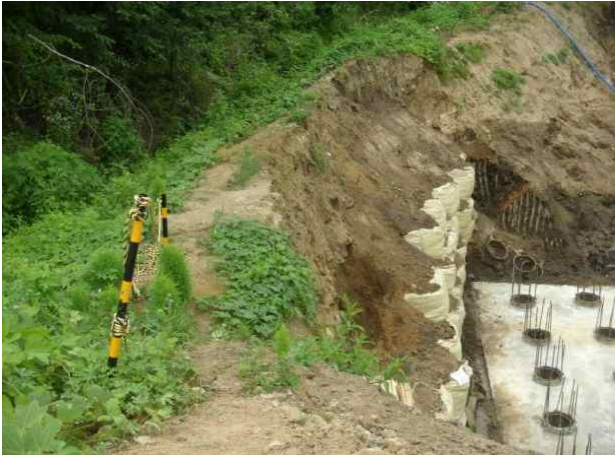
| 양지교 점검결과 | |
|---|---|
| 조치전) P4(영천방향) 터파기 비탈면<br>안전성 확보 요망 | 조치전) P4(영천방향) 터파기 비탈면<br>보호망 및 안전시설 설치 |

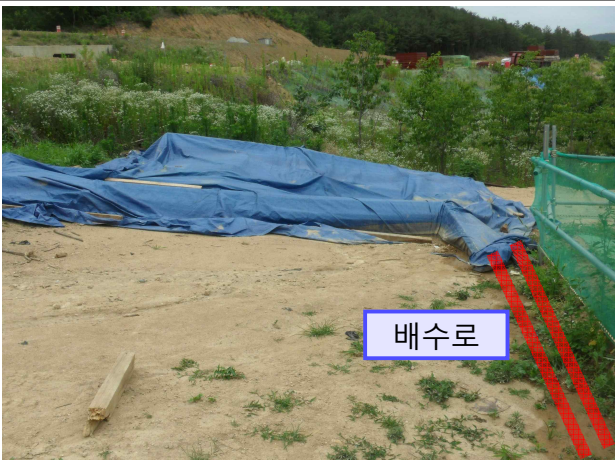
점검일 현재 P2(영천방향) 주변 가배수로에 적치된 철근으로 인해 배수기능에 장애를 초래하고 철근의 부식을 야기시킬 수 있는 바 점검일 이후 정비를 완료한 것으로 확인되었다.

| 조치전) P2(영천방향) 주변 철근적재위치불량<br>- 배수로 차단 | 조치후) P2(영천방향) 주변 정비 완료 |

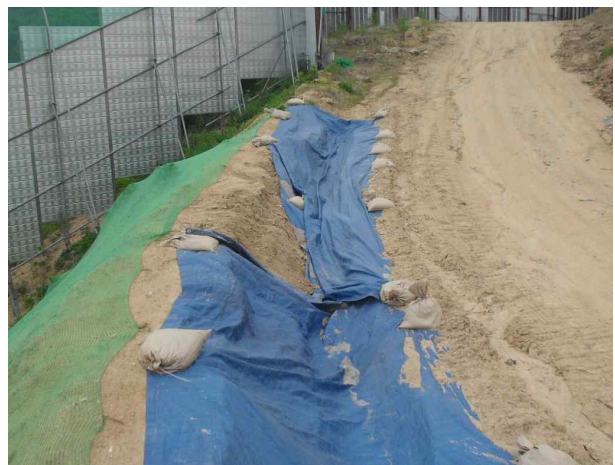
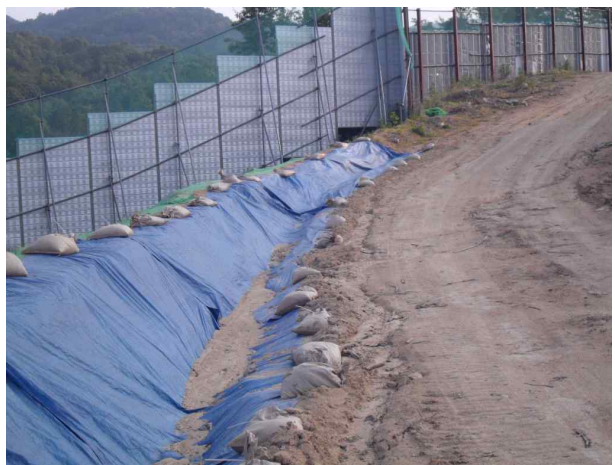
- 기초 구조물 철근 조립 및 콘크리트 타설 작업 시 지표수 등에 의한 작업성 및 콘크리트 품질 저하를 방지하기 위해 임시 배수로를 설치하여 유도 배수를 하였으며, 일부 천막이 흘러내린 임시 배수로 구간에는 재정비를 실시하는 등 전반적인 유지관리상태는 양호한 것으로 조사되었다.

| 점검항목 | 임시 및 가시시설물 설치상태 | |
|---|---|---|
| 임시 배수로 천막 흘러내림 → 조치완료 | | |
