1. 공사명 : 상주~영천 고속도로 민간투자사업(1공구) 양지교 정기안전점검(2차)
2. 사업량 : L=7.394km, B=23.4m(왕복 4차로)
3. 시공사 : 대림산업(주)(현장소장 : 임재범, 전화 : 054-536-9530~2)
4. 감리사 : 한국기술개발(주) (감리단장 : 이상세, 전화 : 054-536-8754)
5. 현장위치 : 경상북도 상주시 낙동면 승곡리~의성군 단밀면 낙정리
6. 점검의 목적 : 정기안전점검(건설기술 진흥법 시행령 제100조)
7. 점검기간 : 2014년 06월 21일 ~ 2015년 01월 23일 (217일간)
8. 공사금액 : 108,106,000,000원
9. 공사기간 : 2012년 06월 28일부터 2017년 06월 27일까지(60개월)
10. 점검일 : 2014. 06. 21, 2014. 07. 15, 2014. 10. 10 (3일간)

## 1. 시설물명 : 양지교

가. 제원 : IPC Girder교, L=225.0m

나. 금회 점검 사항 : 2차(하부구조물 시공상태, 비파괴시험)

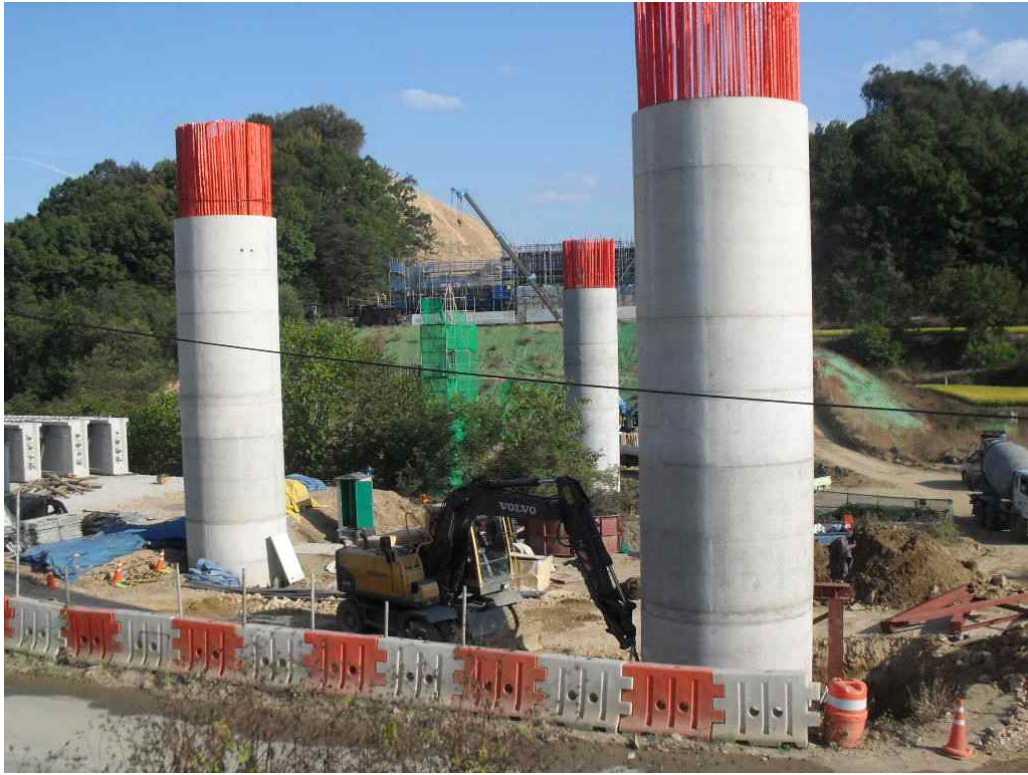
P3(상주·영천 방향) 시공상태

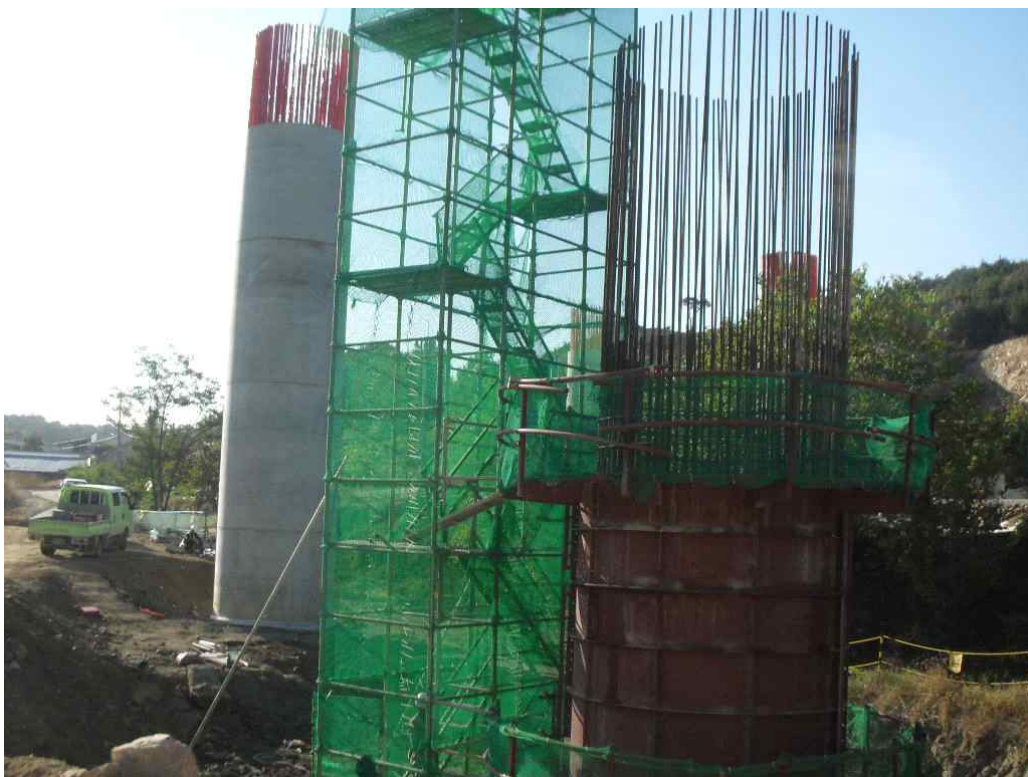
P4(상주·영천 방향) 시공상태

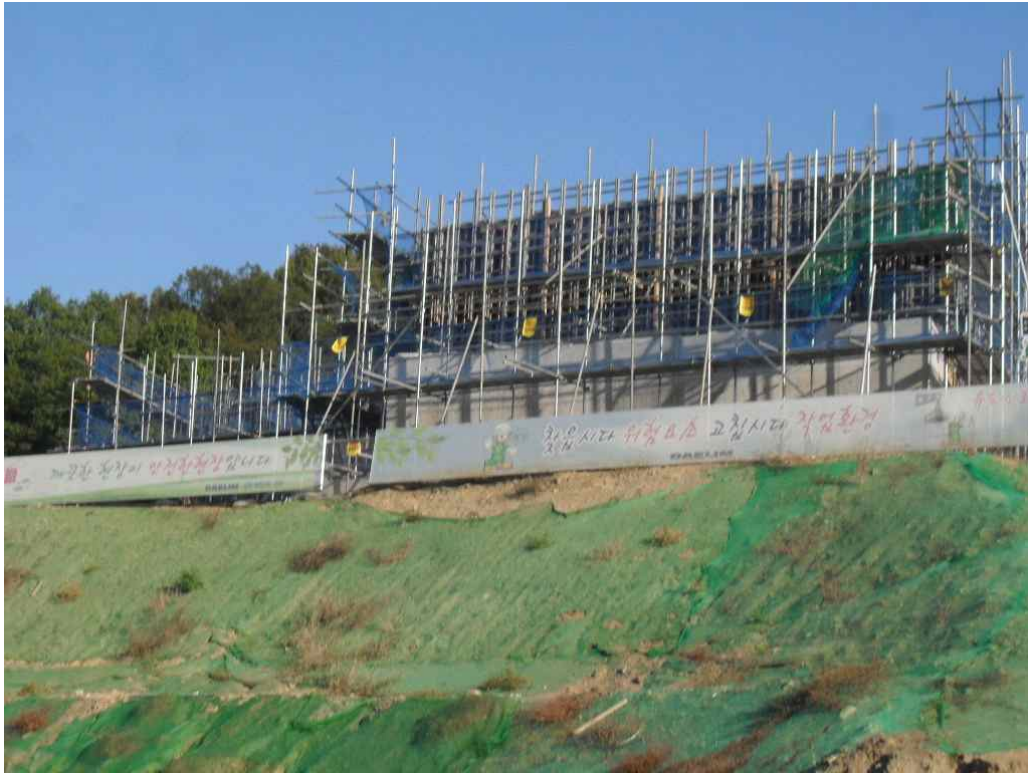
A2(상주·영천 방향) 전면측 시공상태

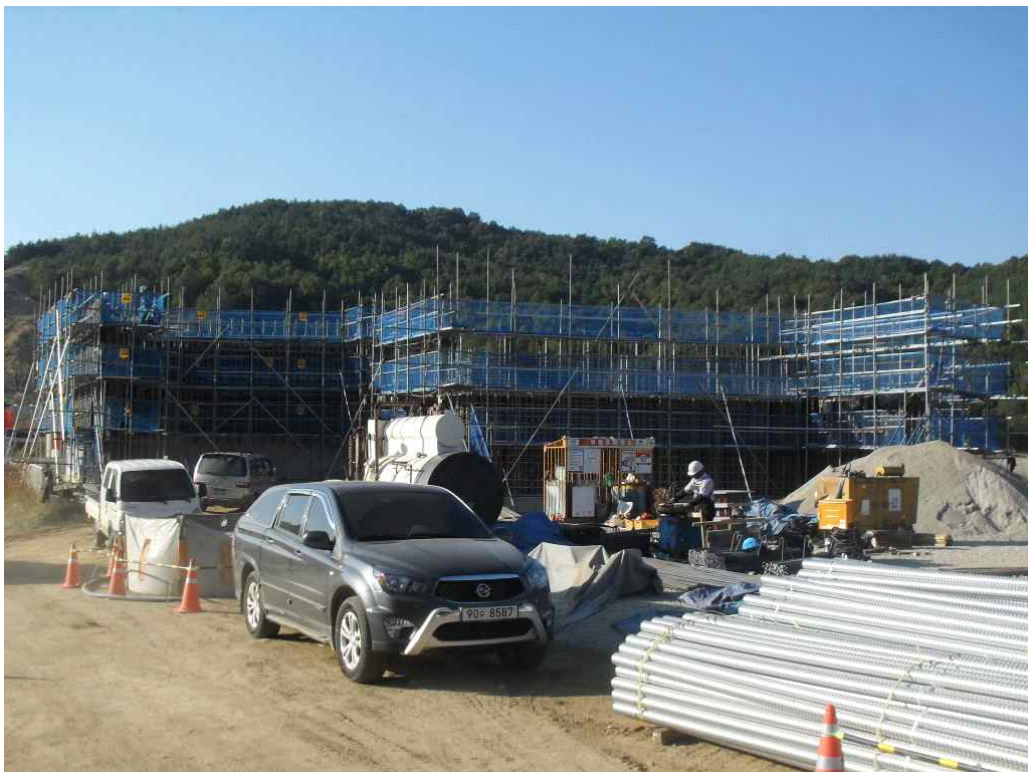
A2(상주·영천 방향) 배면측 시공상태
