## 제3장 점검대상물의 평가

#### 3.1.1 양지교

### 3.1.2 대상시설물 금회점검 구간(하부공)

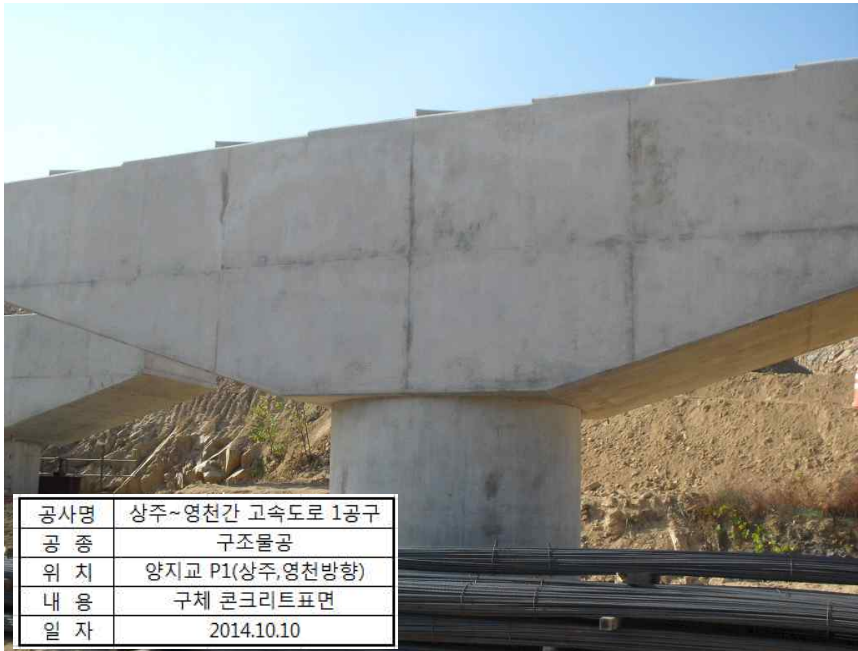
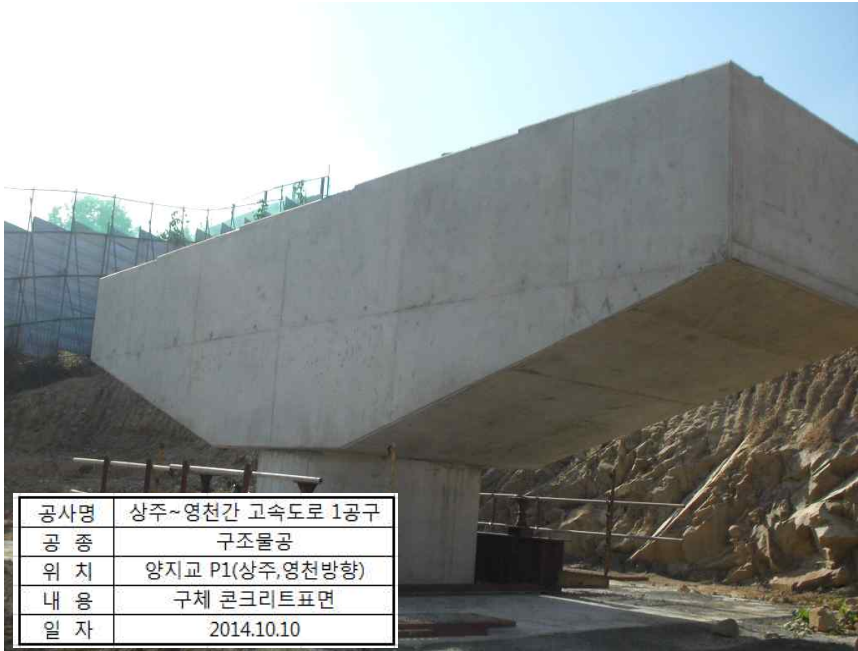
| 점검대상 | 확 인 내 용 | | | | | | | | | | |
|---|---|---|---|---|---|---|---|---|---|---|---|
| 결 과 | <p>- P1(상주·영천방향)에 대한 외관조사 결과 균열, 재료분리, 철근노출, 박락 등의 손상은 없는 양호한 상태인 것으로 조사되었다.</p> | | | | | | | | | | |

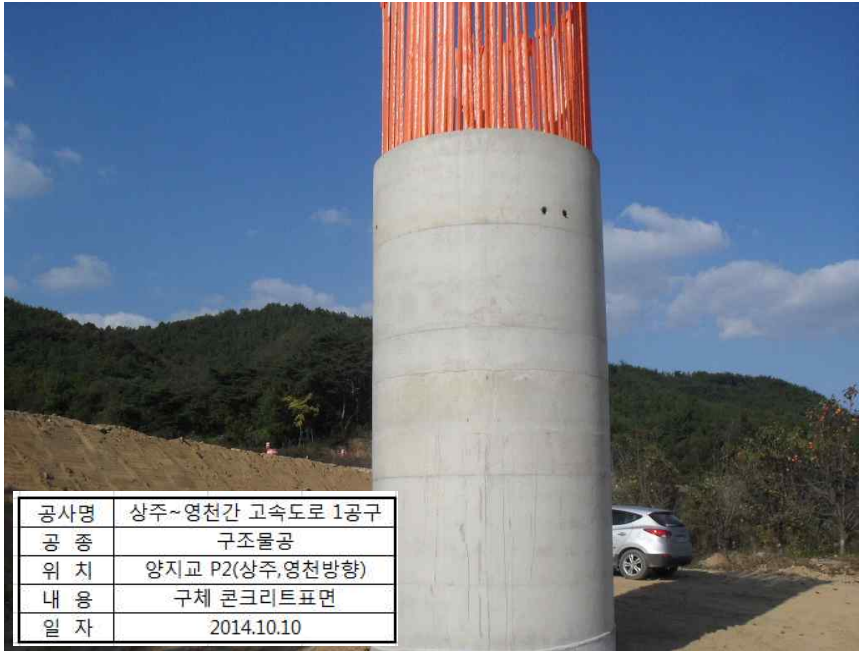
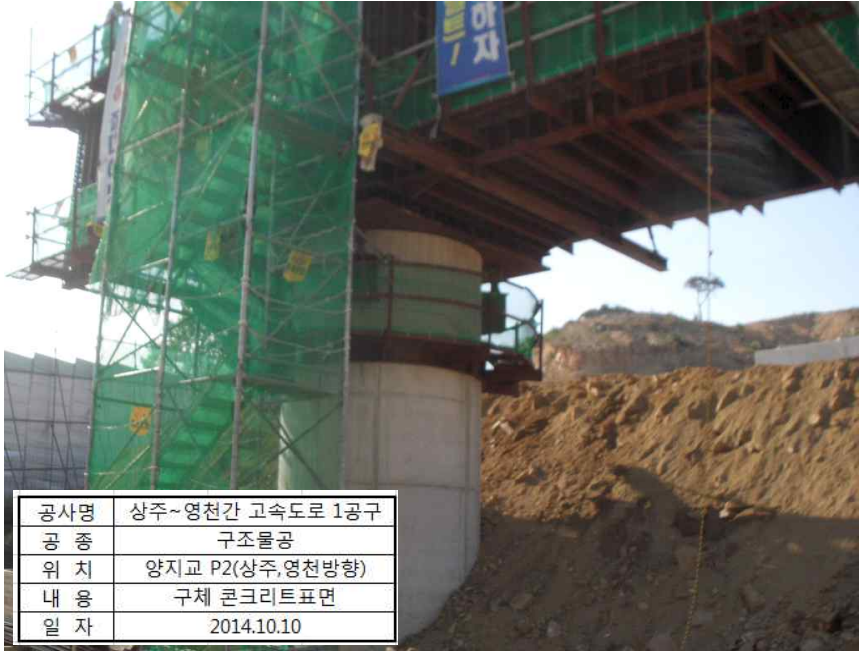
| 점검대상 | 확인내용 | | | | | | | | | | |
|---|---|---|---|---|---|---|---|---|---|---|---|
| 결과 | <p>- P2(상주·영천방향)에 대한 외관조사 결과 균열, 재료분리, 철근노출, 박락 등의 손상은 없는 양호한 상태인 것으로 조사되었다.</p> | | | | | | | | | | |

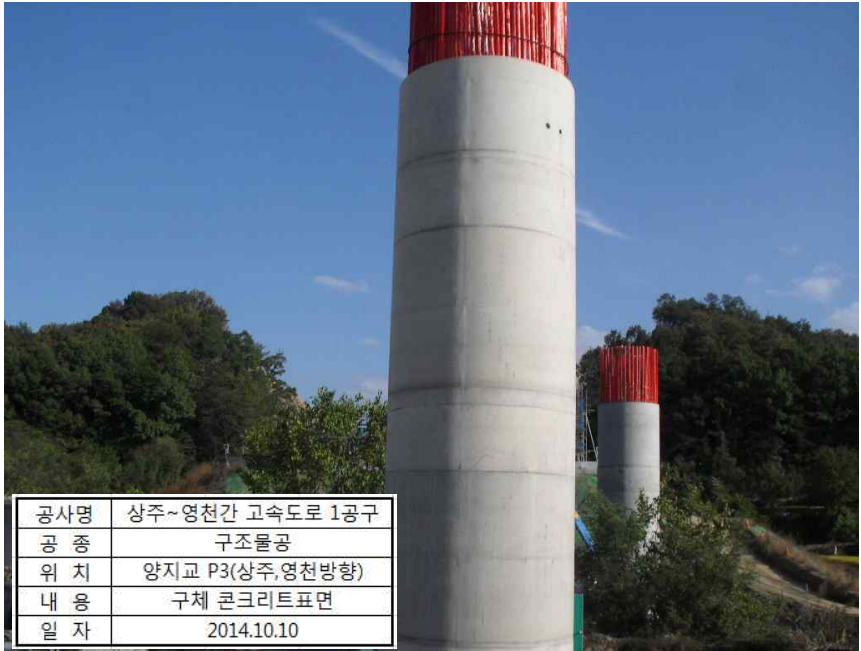
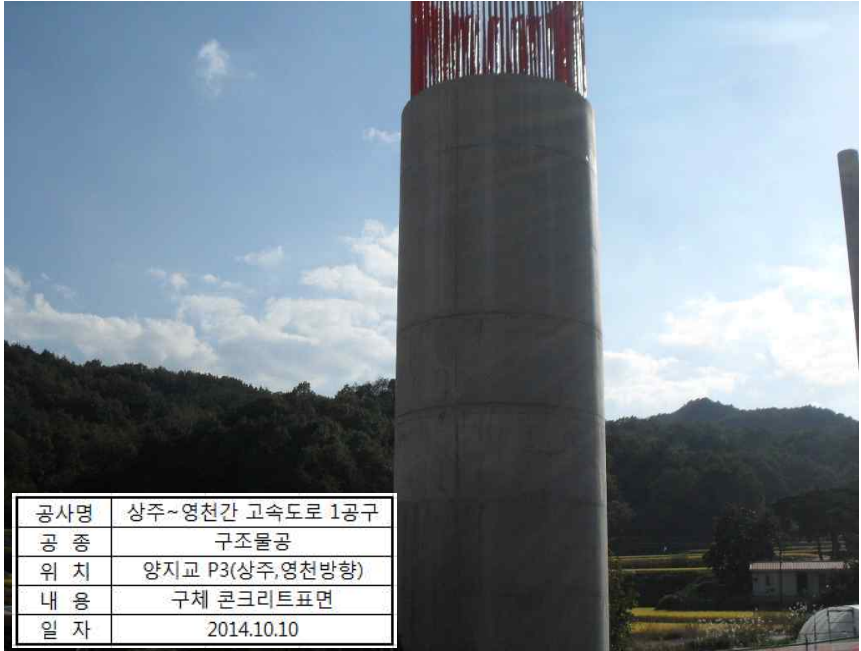
| 점검대상 | 확인내용 | | | | | | | | | | |
|---|---|---|---|---|---|---|---|---|---|---|---|
| 결과 | <p>- P3(상주·영천방향)에 대한 외관조사 결과 균열, 재료분리, 철근노출, 박락 등의 손상은 없는 양호한 상태인 것으로 조사되었다.</p> | | | | | | | | | | |

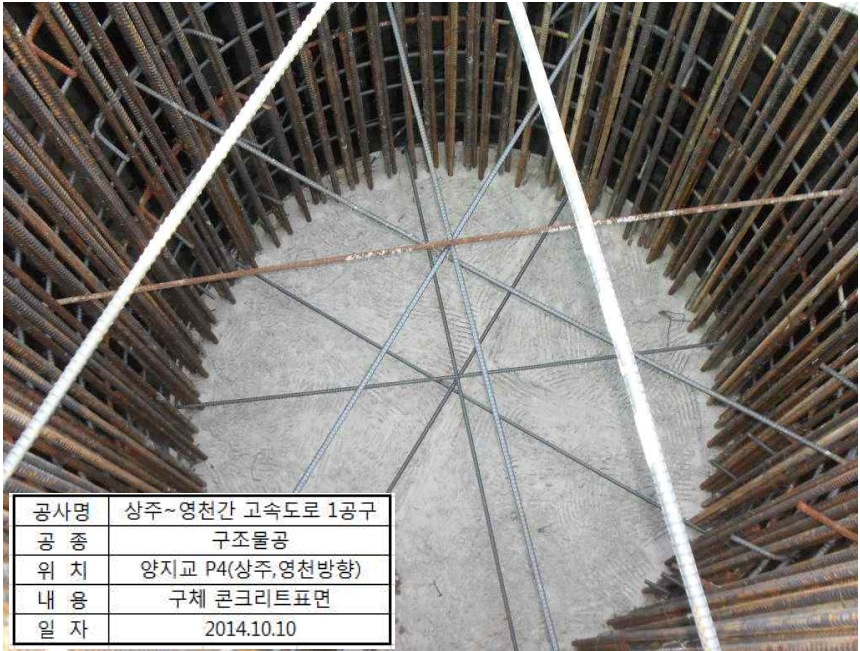
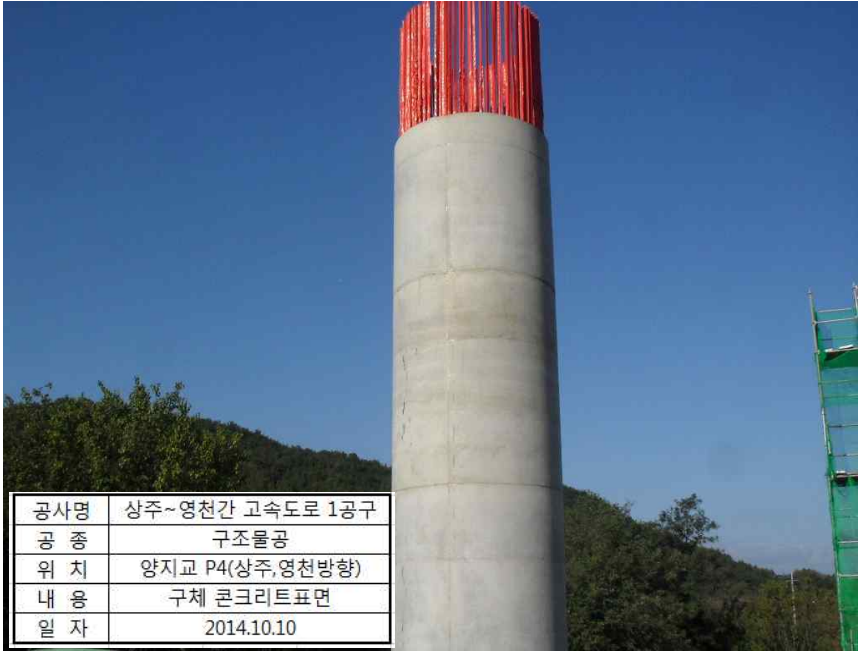
| 점검대상 | 확 인 내 용 | | | | | | | | | | |
|---|---|---|---|---|---|---|---|---|---|---|---|
| 결 과 | <p>- P4(상주·영천방향)에 대한 외관조사 결과 균열, 재료분리, 철근노출, 박락 등의 손상은 없는 양호한 상태인 것으로 조사되었다.</p> | | | | | | | | | | |

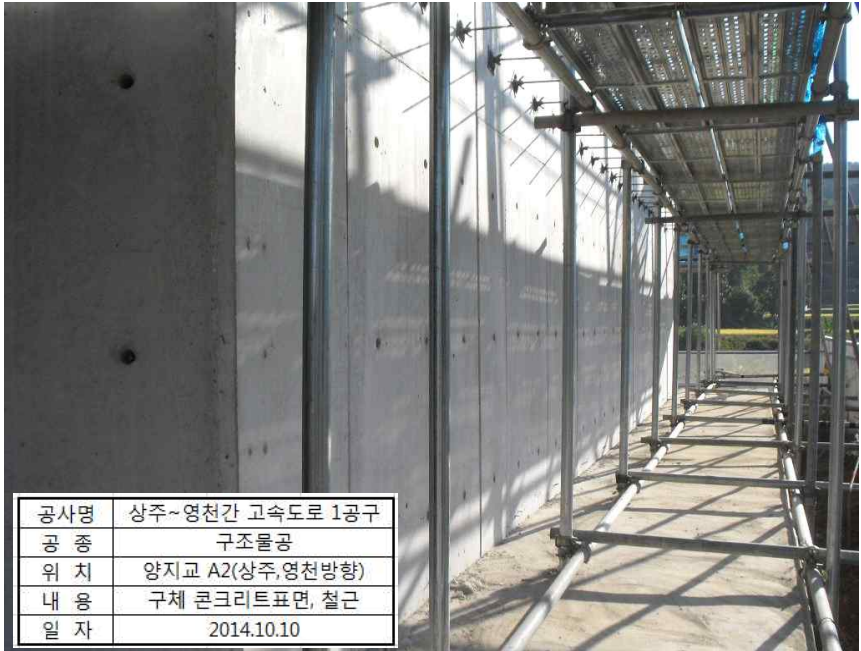
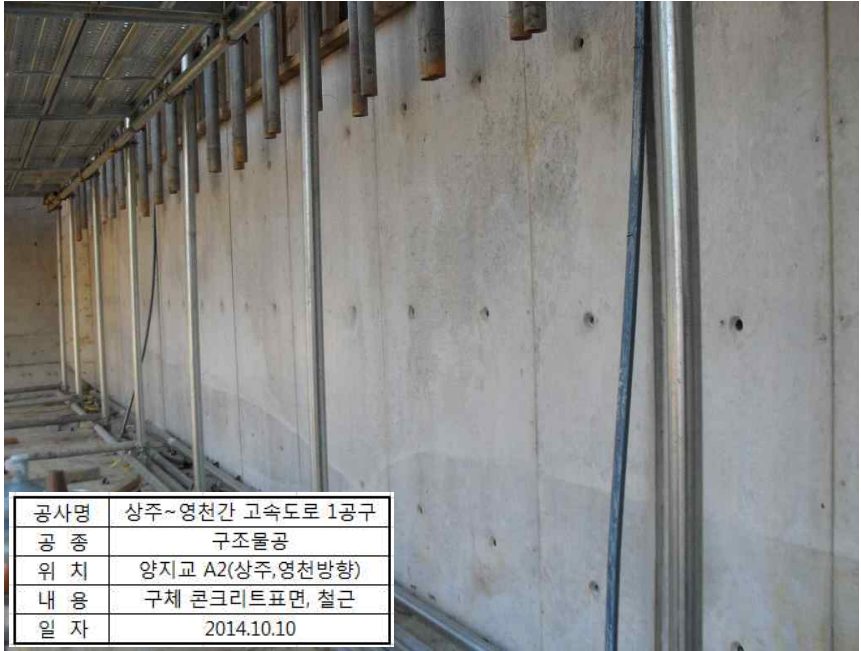
| 점검대상 | 확 인 내 용 | | | | | | | | | | |
|---|---|---|---|---|---|---|---|---|---|---|---|
| 결 과 | <p>- A2(상주·영천방향)에 대한 외관조사 결과 균열, 재료분리, 철근노출, 박락 등의 손상은 없는 양호한 상태인 것으로 조사되었다.</p> | | | | | | | | | | |

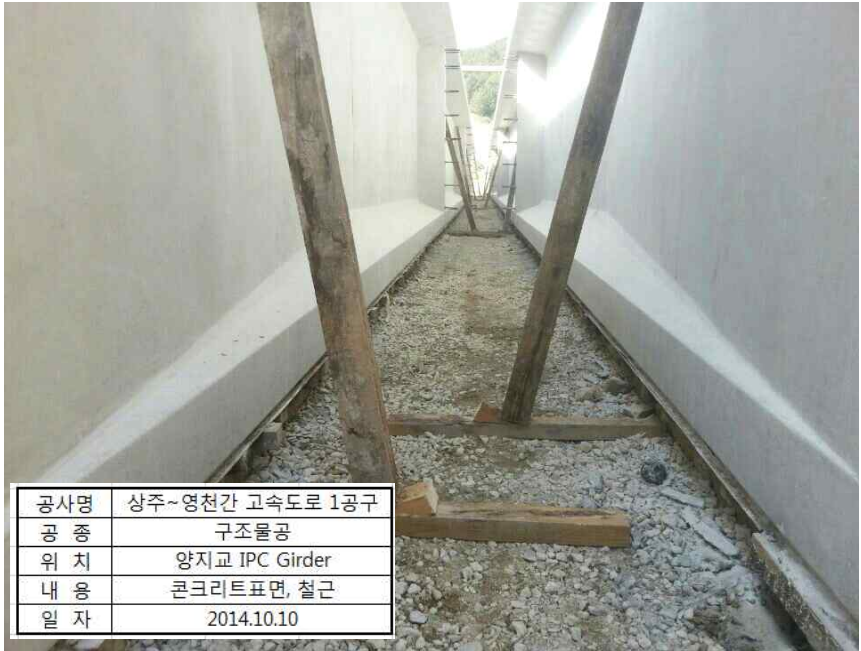
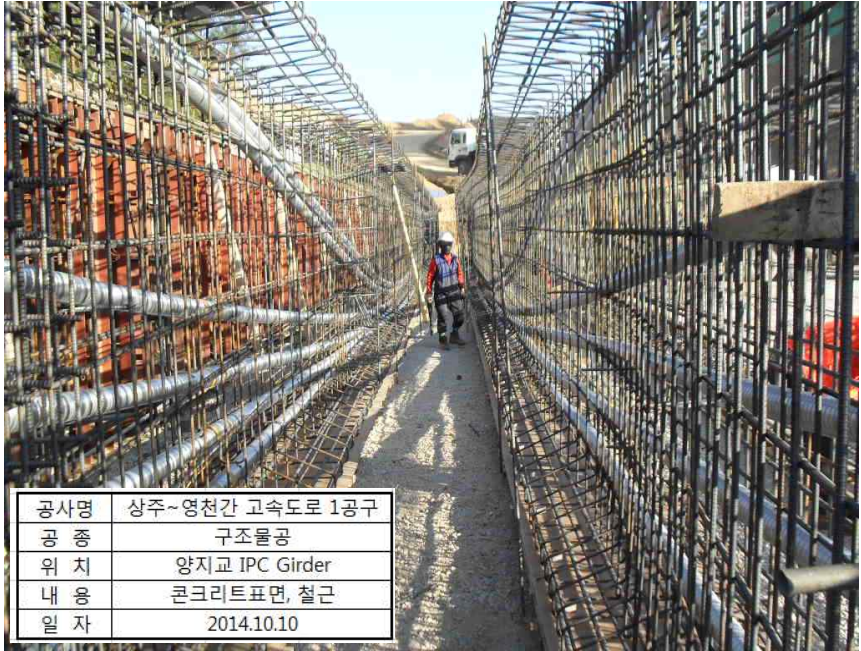
| 점검대상 | 확인내용 | | | | | | | | | | |
|---|---|---|---|---|---|---|---|---|---|---|---|
| 결과 | <p>- IPC Girder는 교대 및 교각 상단 거치 전 현장에 보관 중으로 콘크리트 표면은 균열, 재료분리, 파손, 철근 노출 등의 표면손상 및 시공결함은 없고, IPC Girder 상단 전 단연결철근은 부식을 방지하기 위해 표면에 방청제를 도포하여 관리하는 등 품질상태는 양호하다.</p> | | | | | | | | | | |

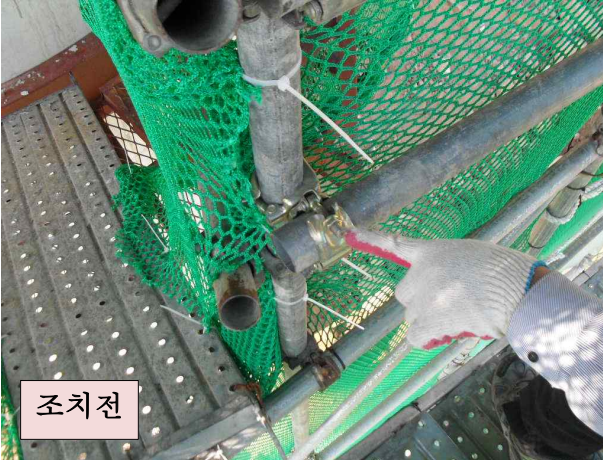
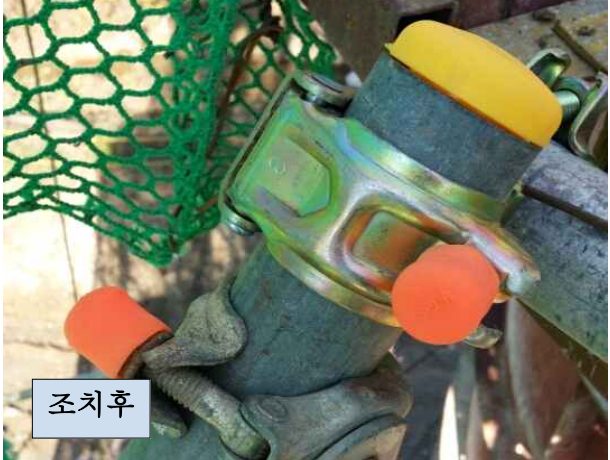
| 점검항목 | 안전 · 환경관리상태 |
|---|---|
| 위킹타워 클램프 결속 부위 돌출 볼트 처리 불량 → 조치완료 | |

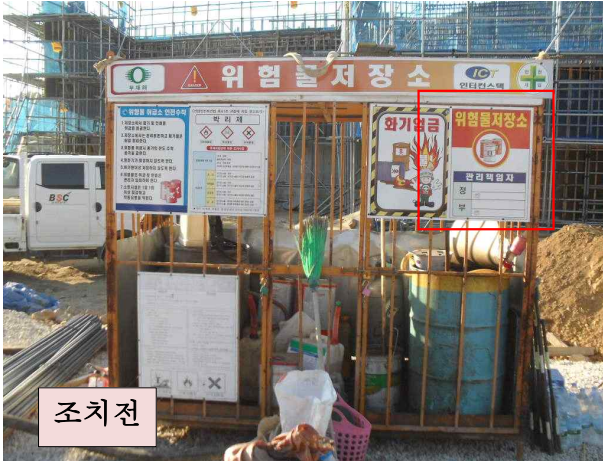
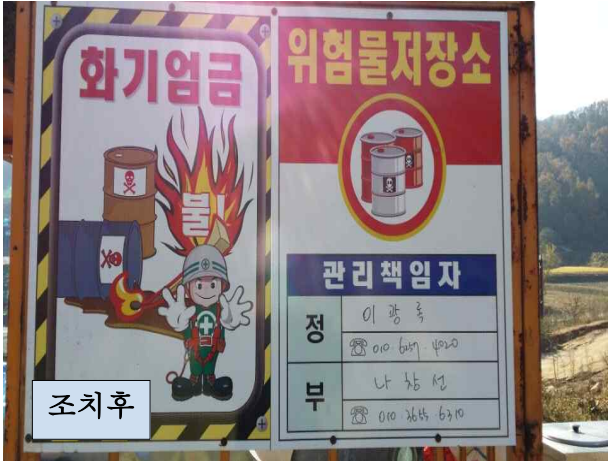
| 점검항목 | 안전 · 환경관리상태 |
|---|---|
| 위험물 저장소 설치상태(정부 관리자 미기재 → 조치완료) | |

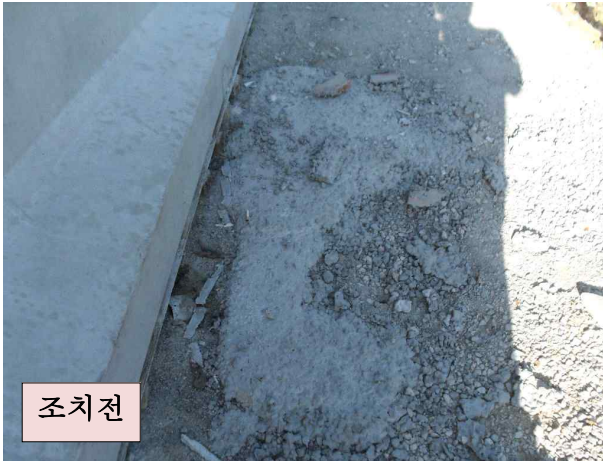
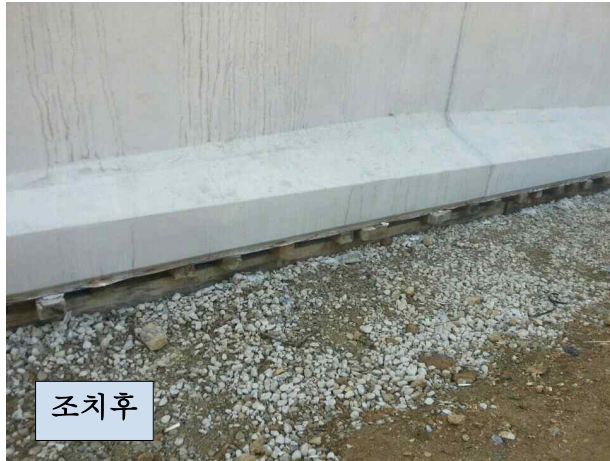
| 점검항목 | 안전 · 환경관리상태 |
|---|---|
| 현장에 보관 중인 IPC Girder 주변 페콘크리트 처리 불량 → 조치완료 | |

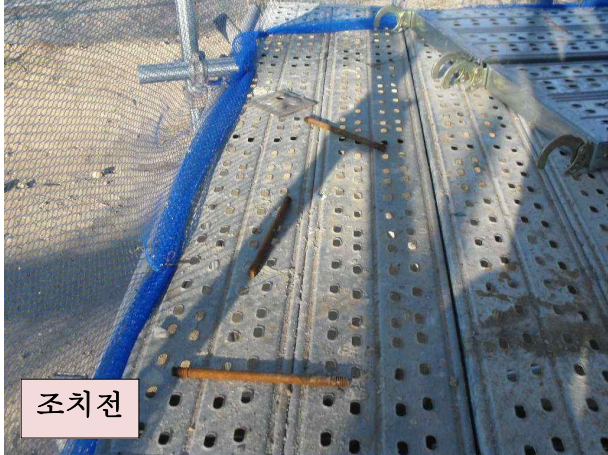
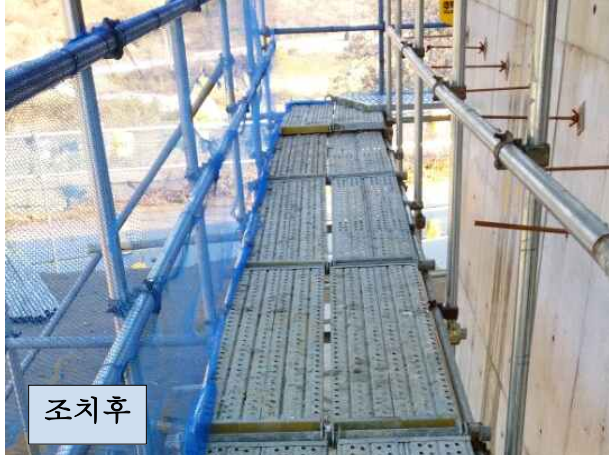
| 점검항목 | 임시 및 가시설물 설치상태 |
|---|---|
| A2(상주방향) 작업발판 상면 자재 적치(낙하에 의한 사고 우려) → 조치완료 | |

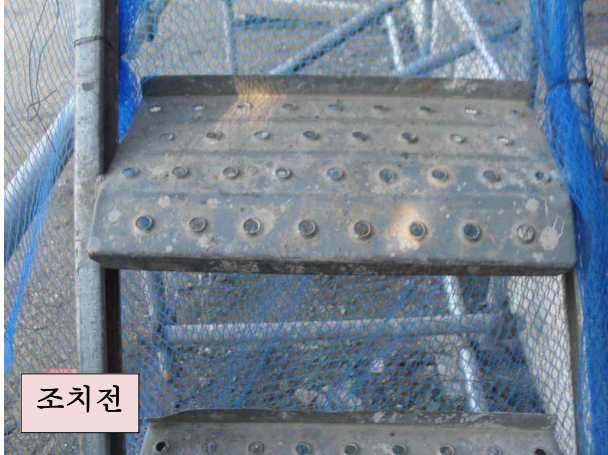
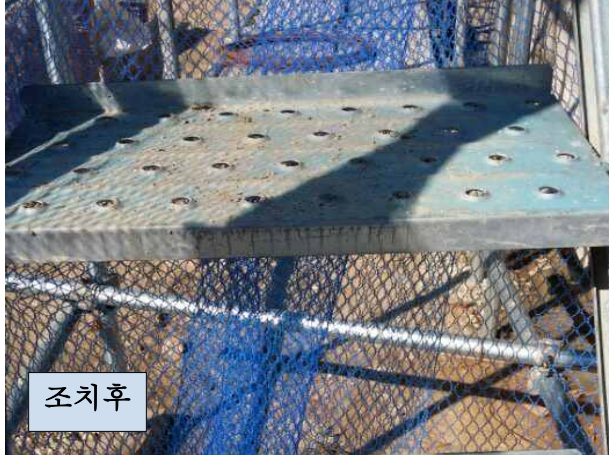
| 점검항목 | 임시 및 가시설물 설치상태 |
|---|---|
| A2(상주방향) 강관 비계 임시가설계단의 계단 변형(수평상태 불량) → 조치완료 | |
