| 구 분 | 내 용 |
|---|---|
| 1. 공사명 | 상주~영천 고속도로 민간투자사업(1공구) 양지교 정기안전점검(3차) |

#### 1. 시설물명 : 양지교

가. 제원 : IPC Girder교, L=225.0m

나. 금회 점검 사항 : 3차(기초, 하부구조물, 상부구조물 시공상태, 비파괴시험)

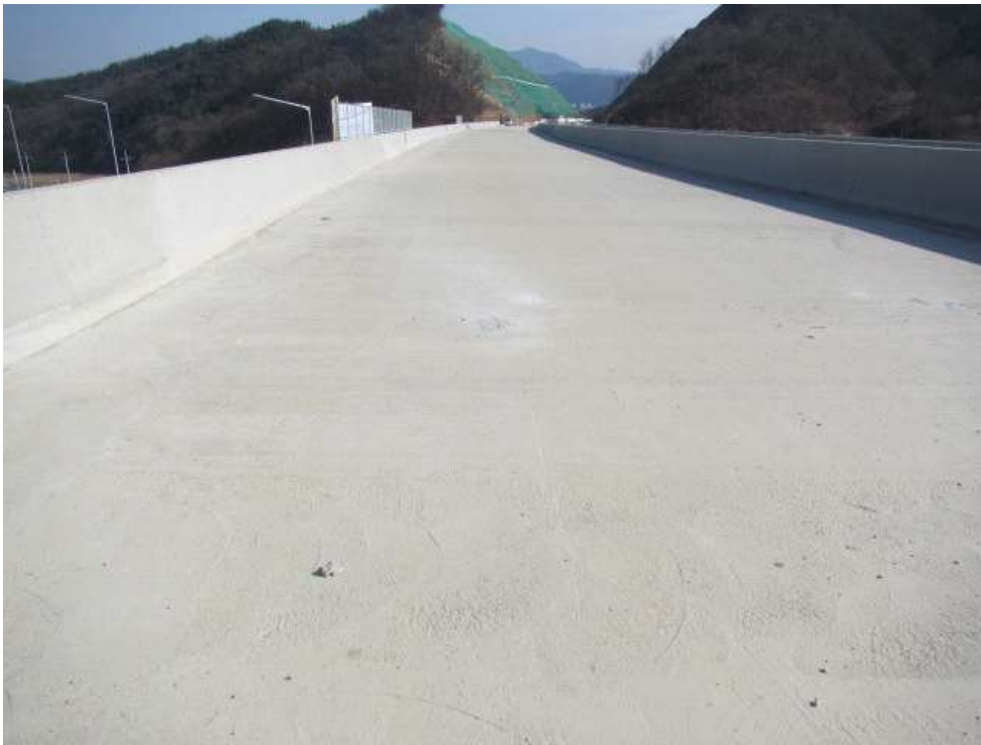
구조물명

슬래브(상주방향) 상부 전경(2017. 02. 03)

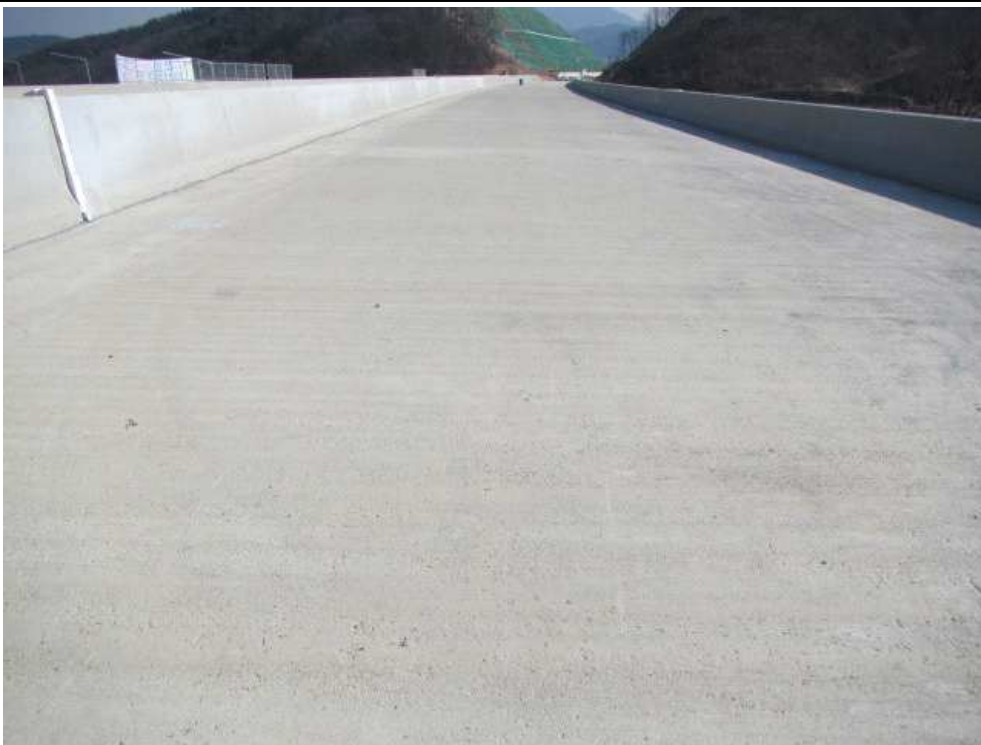
구조물명

슬래브(영천방향) 상부 전경(2017. 02. 03)
