## 제 3장 점검대상물의 평가

### 3.1 점검 대상 구조물 개요

### 3.1.1 양지교

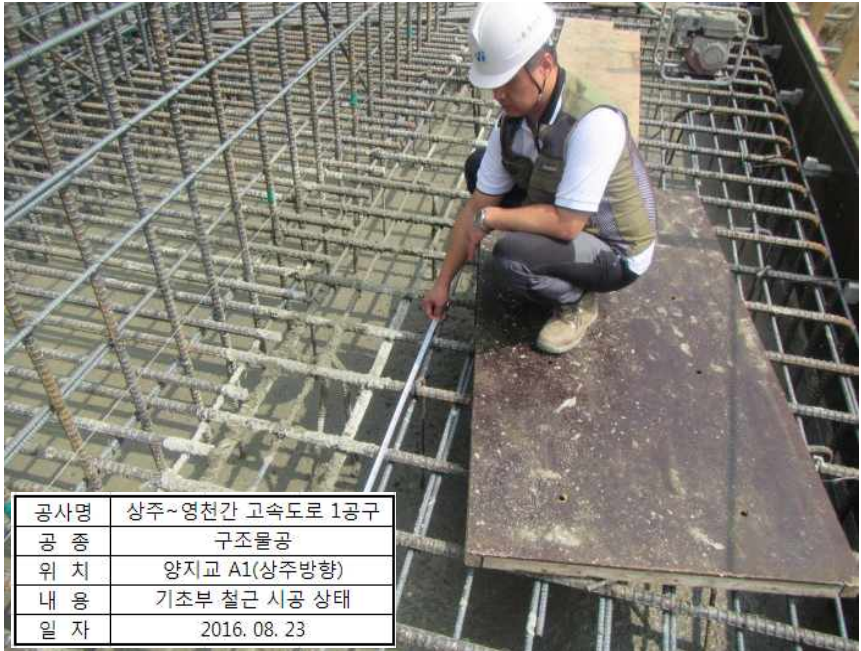
| 점검대상 | 확 인 내 용 | | | | | | | | | | |
|---|---|---|---|---|---|---|---|---|---|---|---|
| <p>A1(상주방향)<br/>기초 철근 간격측정<br/>(2016. 08. 23)</p> | <table border="1"> <tr> <td>공사명</td><td>상주~영천간 고속도로 1공구</td></tr> <tr> <td>공 종</td><td>구조물공</td></tr> <tr> <td>위 치</td><td>양지교 A1(상주방향)</td></tr> <tr> <td>내 용</td><td>기초부 철근 시공 상태</td></tr> <tr> <td>일 자</td><td>2016. 08. 23</td></tr> </table> | 공사명 | 상주~영천간 고속도로 1공구 | 공 종 | 구조물공 | 위 치 | 양지교 A1(상주방향) | 내 용 | 기초부 철근 시공 상태 | 일 자 | 2016. 08. 23 |

| 점검대상 | 확 인 내 용 | | | | | | | | | | | | | | | | | | | | | | | | | | | |
|---|---|---|---|---|---|---|---|---|---|---|--|---|---|---|--|---|---|---|---|--|---|---|---|--|---|---|---|--|
| 결 과 | <p>• 양지교 기초부</p> <ul style="list-style-type: none"> <li>- 점검일(2016. 08. 23) 현재 시공 중인 A1(상주·영천방향) 기초부에 대한 점검결과를 요약하면 다음과 같다.</li> <li>- A1(상주·영천방향) 기초부 철근 시공상태를 조사한 결과 철근의 교차점 및 이음부에는 풀림철선을 통해 견고히 연결하였고, 철근의 이음부위를 한곳에 집중되지 않게 분산시켜 조립하였다.</li> <li>- 간격재를 사용하여 피복두께 확보하고 있으며, 기초 철근 간격측정 결과 설계도면에 따라 적정하게 배근된 것으로 조사되었다.</li> </ul>

<table><tr> <th colspan="2">구분</th> <th>설계치(mm)</th> <th>측정치(mm)</th> <th>비고</th> </tr><tr> <td rowspan="2">A1<br/>(상주)</td> <td>기초 상면<br/>종방향철근(전면쪽)</td> <td>250</td> <td>248</td> <td></td> </tr><tr> <td>기초 상면<br/>횡방향철근(전면쪽)</td> <td>150</td> <td>151</td> <td></td> </tr></table>

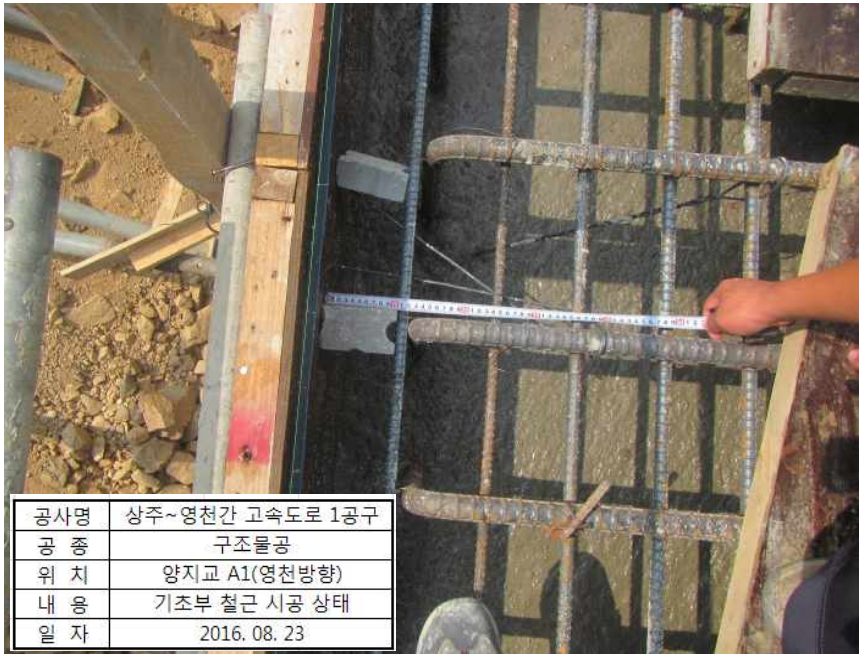
| 점검대상 | 확 인 내 용 | | | | | | | | | | |
|---|---|---|---|---|---|---|---|---|---|---|---|
| <p>A1(영천방향)<br/>기초 측면 피복두께 측정<br/>(2016. 08. 23)</p> | <table border="1"> <tr> <td>공사명</td><td>상주~영천간 고속도로 1공구</td></tr> <tr> <td>공 중</td><td>구조물공</td></tr> <tr> <td>위 치</td><td>양지교 A1(영천방향)</td></tr> <tr> <td>내 용</td><td>기초부 철근 시공 상태</td></tr> <tr> <td>일 자</td><td>2016. 08. 23</td></tr> </table> | 공사명 | 상주~영천간 고속도로 1공구 | 공 중 | 구조물공 | 위 치 | 양지교 A1(영천방향) | 내 용 | 기초부 철근 시공 상태 | 일 자 | 2016. 08. 23 |

<table><tr> <th colspan="2">구분</th> <th>설계치(mm)</th> <th>측정치(mm)</th> <th>비고</th> </tr><tr> <td rowspan="3">A1<br/>(영천)</td> <td>기초 상면<br/>종방향철근(전면쪽)</td> <td>250</td> <td>246</td> <td></td> </tr><tr> <td>기초 상면<br/>횡방향철근(전면쪽)</td> <td>150</td> <td>147</td> <td></td> </tr><tr> <td>기초 전면 피복두께<br/>측정</td> <td>100</td> <td>100</td> <td></td> </tr></table>

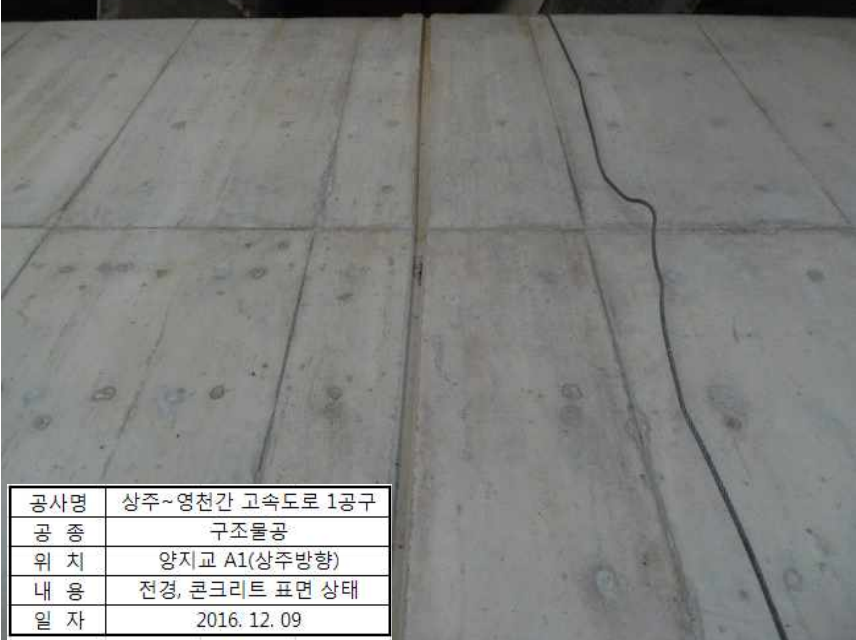
| 점검대상 | 확 인 내 용 | | | | | | | | | | |
|---|---|---|---|---|---|---|---|---|---|---|---|
| <p>A1(상주방향) 수축줄눈<br/>시공 상태<br/>(2016. 12. 09)</p> | <table border="1" data-bbox="566 1523 949 1673"> <tr> <td>공사명</td><td>상주~영천간 고속도로 1공구</td></tr> <tr> <td>공 종</td><td>구조물공</td></tr> <tr> <td>위 치</td><td>양지교 A1(상주방향)</td></tr> <tr> <td>내 용</td><td>전경, 콘크리트 표면 상태</td></tr> <tr> <td>일 자</td><td>2016. 12. 09</td></tr> </table> | 공사명 | 상주~영천간 고속도로 1공구 | 공 종 | 구조물공 | 위 치 | 양지교 A1(상주방향) | 내 용 | 전경, 콘크리트 표면 상태 | 일 자 | 2016. 12. 09 |

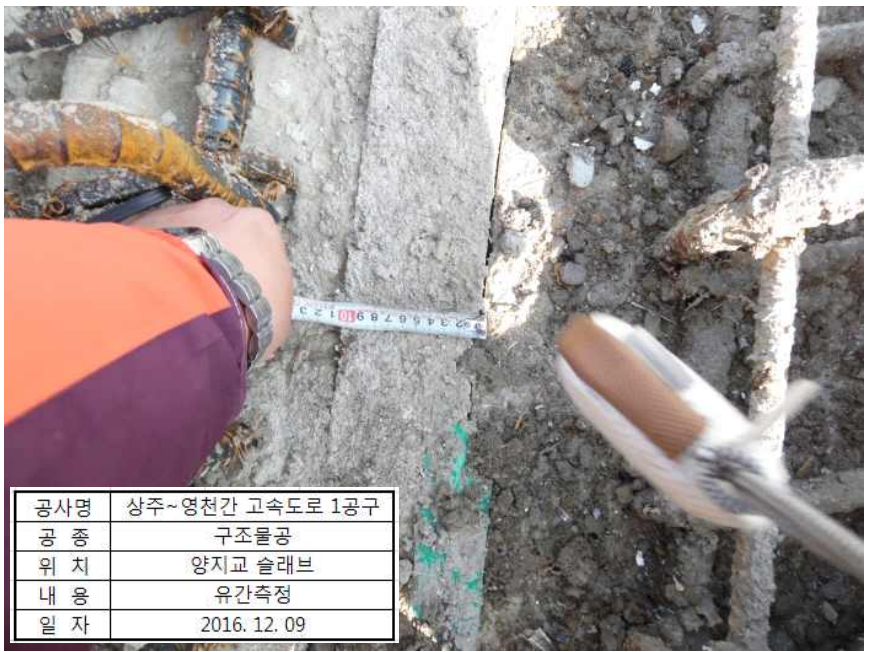
| 점검대상 | 확 인 내 용 | | | | | | | | | | |
|---|---|---|---|---|---|---|---|---|---|---|---|
| <p>유간 측정<br/>(2016. 12. 09)</p> | <table border="1"> <tr> <td>공사명</td><td>상주~영천간 고속도로 1공구</td></tr> <tr> <td>공 종</td><td>구조물공</td></tr> <tr> <td>위 치</td><td>양지교 슬래브</td></tr> <tr> <td>내 용</td><td>유간측정</td></tr> <tr> <td>일 자</td><td>2016. 12. 09</td></tr> </table> | 공사명 | 상주~영천간 고속도로 1공구 | 공 종 | 구조물공 | 위 치 | 양지교 슬래브 | 내 용 | 유간측정 | 일 자 | 2016. 12. 09 |

양지교 슬래브 유간측정결과, 설계유간을 확보하고 있는 것으로 조사되었다.

| 구 분 | 상주방향 | | 영천방향 | | 비고 |
|---|---|---|---|---|---|
| J1(A1-S1) | 90 | 100 | 90 | 100 | |
| J2(S3-S4) | 90 | 100 | 90 | 100 | |
| J3(S5-A2) | 65 | 80 | 65 | 80 | |

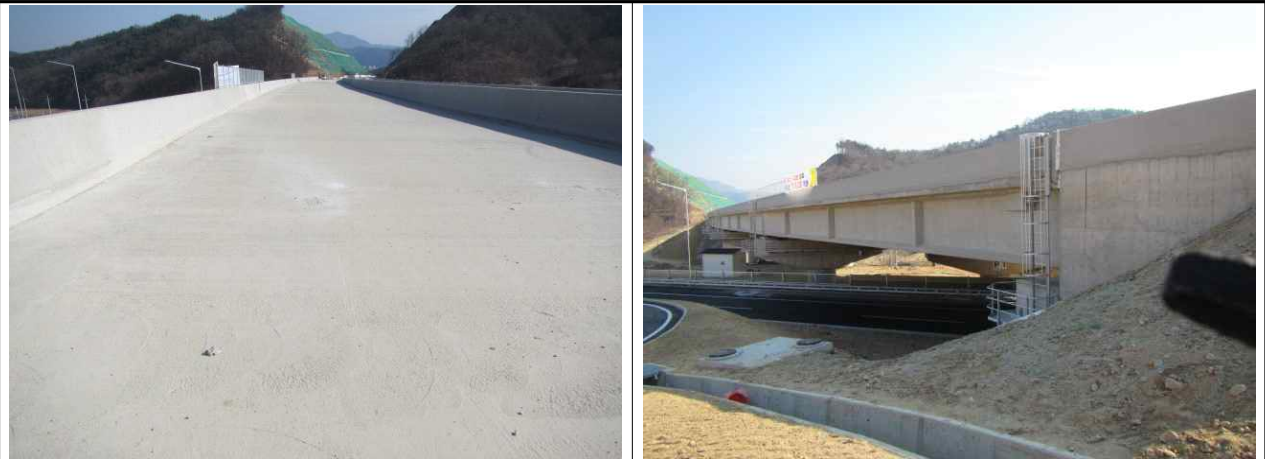
현장 내 주변 관리상태

점검일(2017. 02. 03)현재 양지교 하부 구조물 및 상부 구조물은 타설이 완료된 상태로 구조물 시공시 사용된 자재들은 모두 철거 및 반출되어 있는 상태이며, 현장 주변 청소 및 정리 상태는 양호한 것으로 조사되었다.

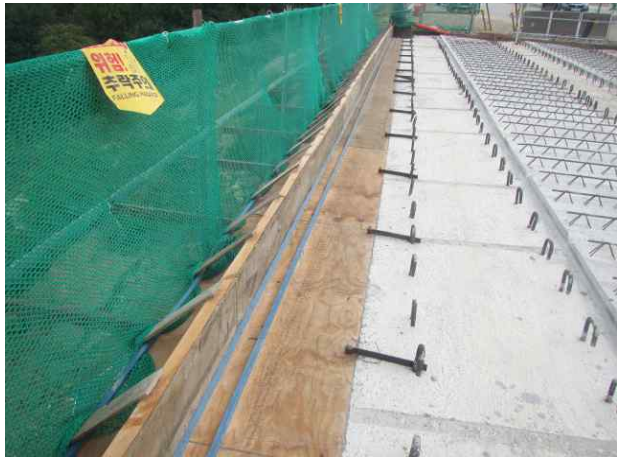
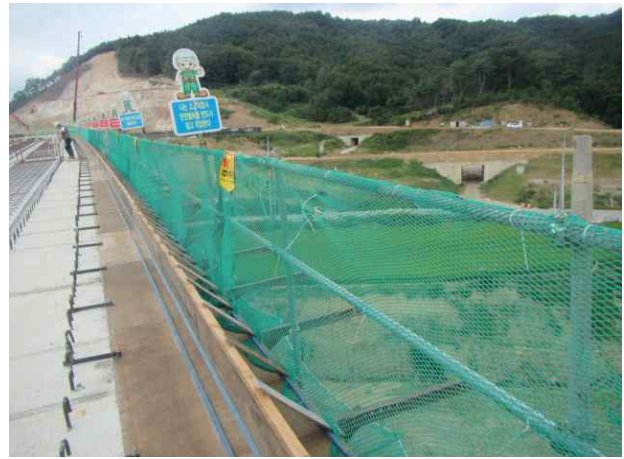
| 점검항목 | 안전·환경관리상태 |
|---|---|
| 상부슬래브 단부 안전난간 설치상태 | 상부슬래브 단부 안전난간 설치상태 |

- 현장 내 안전 시설물 설치상태를 조사한 결과 진·출입로 주변, 차량 이동구간 등 안전 사고 발생이 내재된 구간 및 장소에 적절한 안전시설물 및 표지판을 설치하여 관리 중으로 전반적인 설치 및 관리 상태는 양호한 것으로 조사되었다.
- 상부슬래브 단부에 안전난간을 설치하여 근로자 추락사고 등 안전사고 예방에 만전을 기하고 있는 것으로 확인되었다.
