# 제3장 점검대상물의 평가

### 3.1.1 장곡교

## 3.2 주요부재별 외관조사 결과의 분석

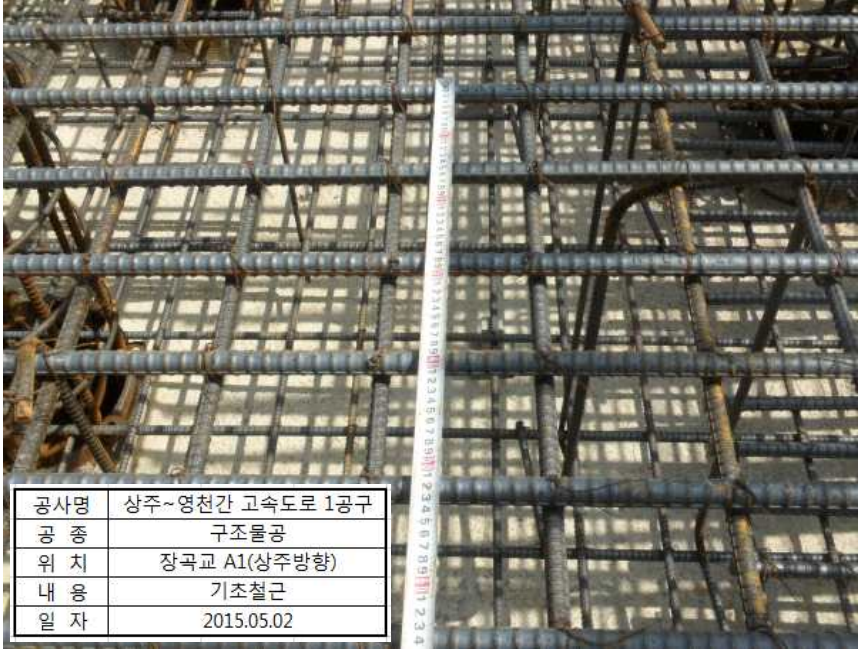
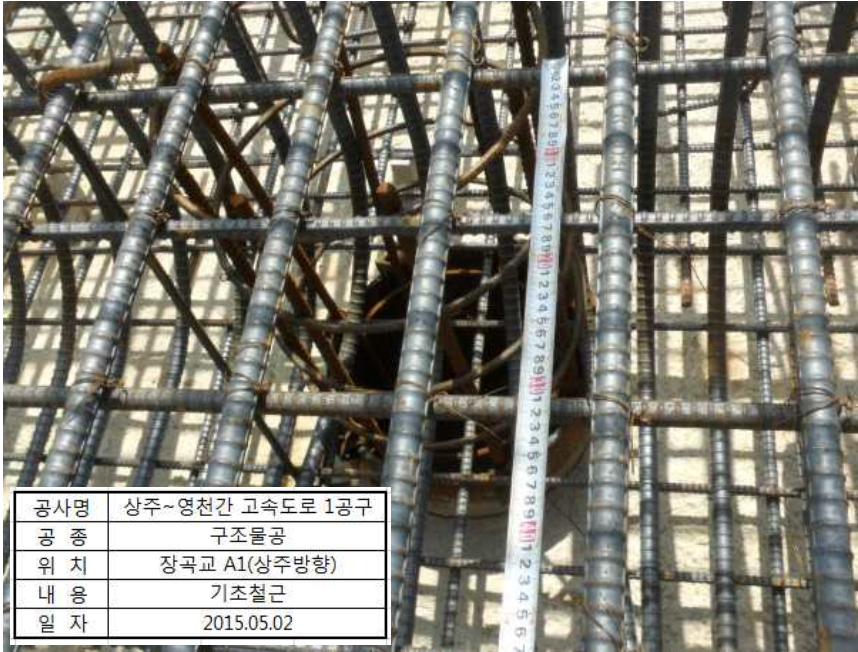
| 점검대상 | 확 인 내 용 | | | | | | | | | | |
|---|---|---|---|---|---|---|---|---|---|---|---|
| 결 과 | <p>- A1(상주방향)의 기초 철근 시공 상태를 조사한 결과 철근의 이음은 한곳에 집중 되지 않게 분산시켜 배근 하였으며, 철근의 교차점 및 이음부는 풀림철선을 사용하여 긴결한 것으로 조사되었다.</p> | | | | | | | | | | |

| 점검대상 | 확 인 내 용 | | | | | | | | | | |
|---|---|---|---|---|---|---|---|---|---|---|---|
| 결 과 | - 피복두께 및 기초 단면 확보를 위해 모르타르 간격재를 일정한 간격으로 설치하였으며, 철근 배근간격을 실측한 결과 설계도면에 따라 적정하게 시공한 것으로 확인되었다. | | | | | | | | | | |
| | | | | | | | | | | | |
| |

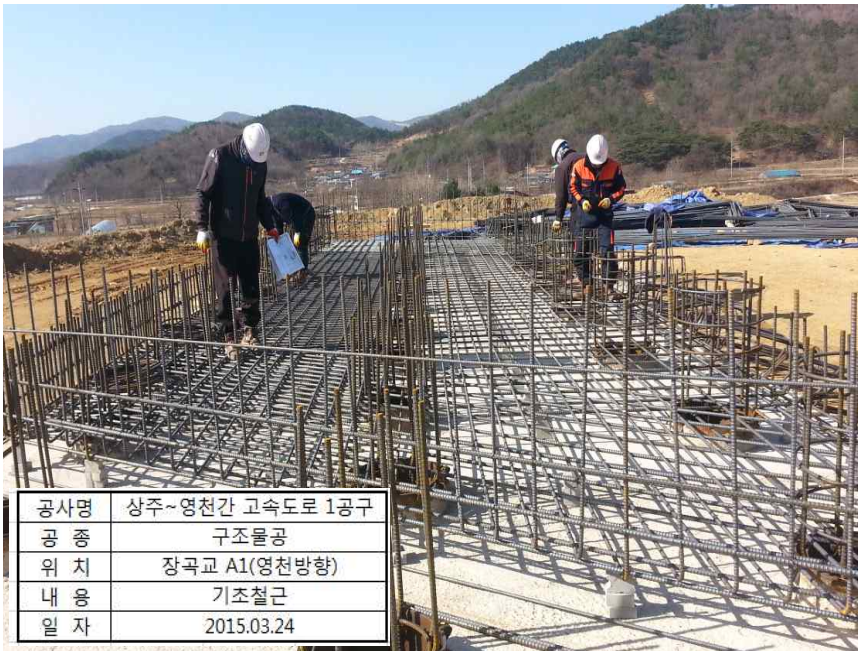
| 공사명 | 상주~영천간 고속도로 1공구 | 공 중 | 구조물공 | 위 치 | 장곡교 A1(영천방향) | 내 용 | 기초철근 | 일 자 | 2015.03.24 |
| 공사명 | 상주~영천간 고속도로 1공구 | | | | | | | | | | |
| 공 중 | 구조물공 | | | | | | | | | | |
| 위 치 | 장곡교 A1(영천방향) | | | | | | | | | | |
| 내 용 | 기초철근 | | | | | | | | | | |
| 일 자 | 2015.03.24 | | | | | | | | | | |
| <p>결 과</p> | <ul style="list-style-type: none"> <li>- A1(영천방향), 교각 P4(상주·영천방향)의 버림 콘크리트 상면에 대한 외관조사를 실시한 결과 침하 및 충격 등으로 인한 균열, 파손 등이 없으며, 전반적으로 평탄화 상태를 유지하고 있는 것으로 조사되었다.</li> <li>- A1(영천방향)의 기초 철근 시공 상태를 조사한 결과 철근의 이음은 한곳에 집중 되지 않게 분산시켜 배근 하였으며, 철근의 교차점 및 이음부는 풀림철선을 사용하여 긴결한 것으로 조사되었다.</li> </ul> | | | | | | | | | | |

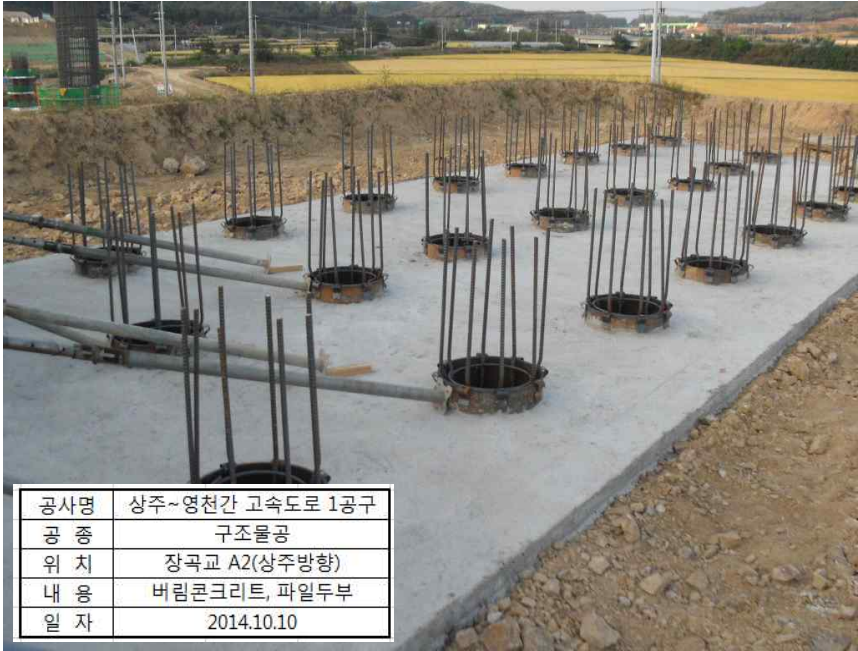
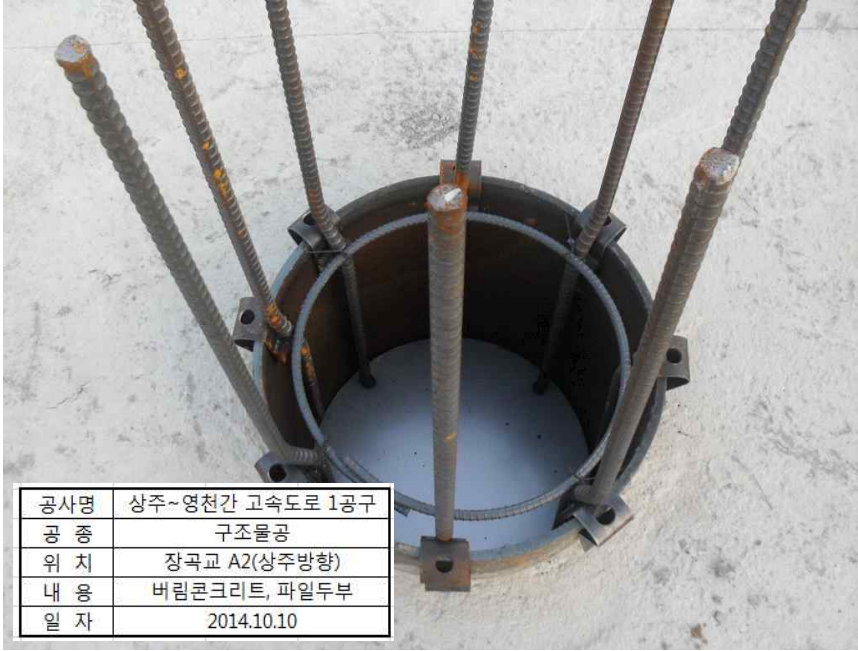
| 점검대상 | 확인내용 | | | | | | | | | | |
|---|---|---|---|---|---|---|---|---|---|---|---|
| 결과 | <p>- A2(상주방향)의 버림 콘크리트 상면에 대한 외관조사를 실시한 결과 침하 및 충격 등으로 인한 균열, 파손 등이 없으며, 전반적으로 평탄화 상태를 유지하고 있는 것으로 조사되었다. 버림 콘크리트 상면에 노출되어 있는 파일 두부는 파손, 변형 등이 없고, 노출높이 측정결과 설계 도면에 따라 적정한 것으로 조사되었다.</p> | | | | | | | | | | |

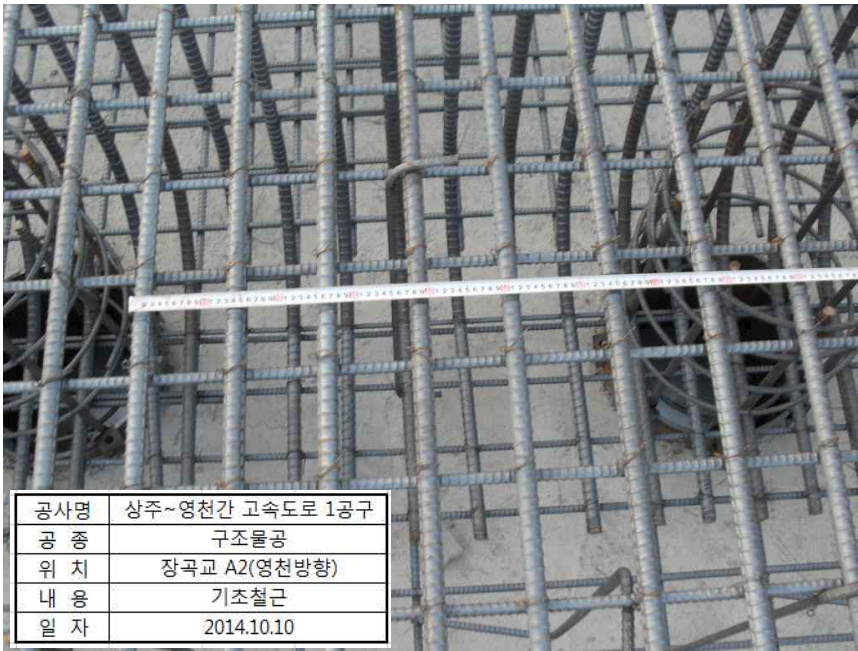
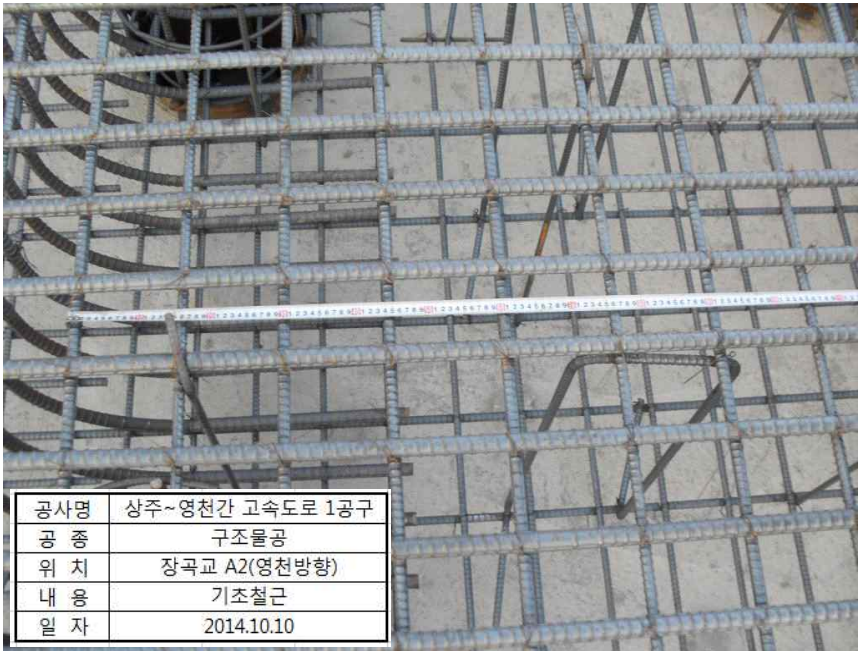
| 점검대상 | 확 인 내 용 | | | | | | | | | | |
|---|---|---|---|---|---|---|---|---|---|---|---|
| 결 과 | <p>- A2(영천방향)의 기초 철근 시공 상태를 조사한 결과 철근의 이음은 한곳에 집중 되지 않게 분산시켜 배근 하였으며, 철근의 교차점 및 이음부는 풀림철선을 사용하여 긴결한 것으로 조사되었다.</p> | | | | | | | | | | |

| 점검대상 | 확 인 내 용 |
|---|---|
| 결 과 | - 피복두께 및 기초 단면 확보를 위해 모르타르 간격재를 일정한 간격으로 설치하였으며, 철근 배근간격을 실측한 결과 설계도면에 따라 적정하게 시공한 것으로 확인되었다. |

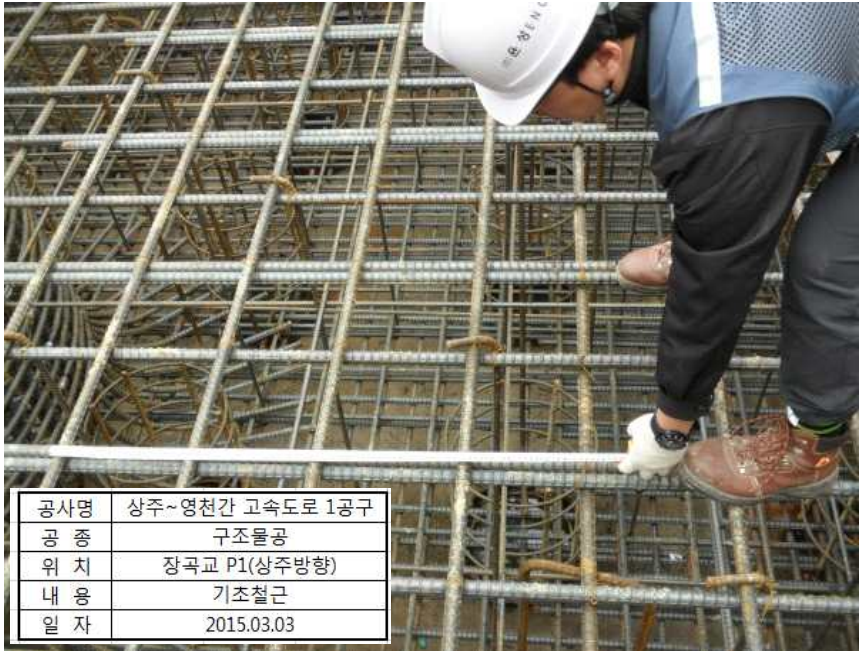
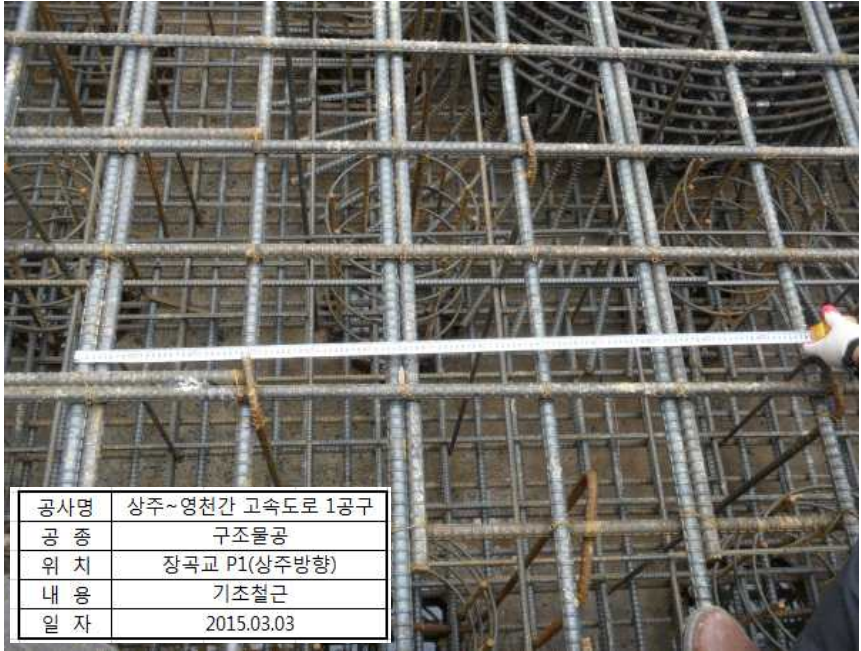
| 점검대상 | 확 인 내 용 | | | | | | | | | | |
|---|---|---|---|---|---|---|---|---|---|---|---|
| 결 과 | <p>- P1(상주방향)의 기초 철근 시공 상태를 조사한 결과 철근의 이음은 한곳에 집중 되지 않게 분산시켜 배근 하였으며, 철근의 교차점 및 이음부는 풀림철선을 사용하여 긴결한 것으로 조사되었다.</p> | | | | | | | | | | |

| 점검대상 | 확 인 내 용 | | | | | | | | | | | |
|---|---|---|---|---|---|---|---|---|---|---|---|---|
| 결 과 | - 피복두께 및 기초 단면 확보를 위해 모르타르 간격재를 일정한 간격으로 설치하였으며, 철근 배근간격을 실측한 결과 설계도면에 따라 적정하게 시공한 것으로 확인되었다. | | | | | | | | | | | |
| |

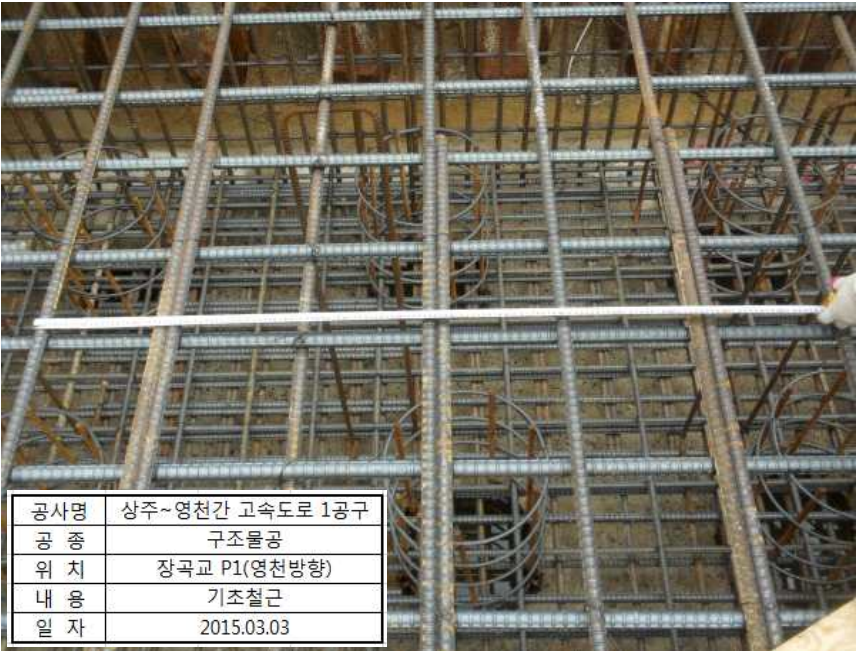
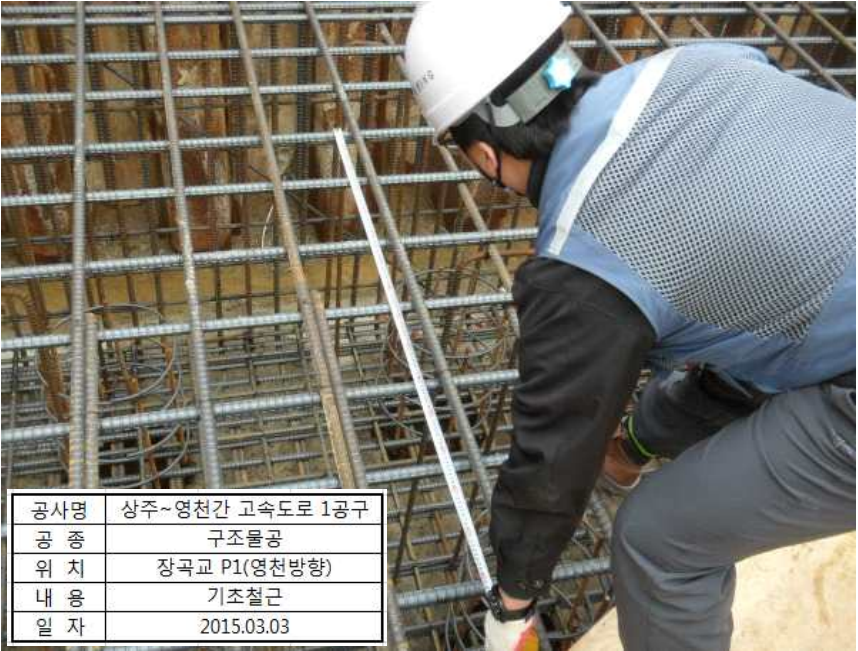
| 점검대상 | 확 인 내 용 | | | | | | | | | | |
|---|---|---|---|---|---|---|---|---|---|---|---|
| <p>결 과</p> | <p>- P1(영천방향)의 기초 철근 시공 상태를 조사한 결과 철근의 이음은 한곳에 집중 되지 않게 분산시켜 배근 하였으며, 철근의 교차점 및 이음부는 풀림철선을 사용하여 긴결한 것으로 조사되었다.</p> | | | | | | | | | | |

| 점검대상 | 확 인 내 용 | | | | | | | | | | | |
|---|---|---|---|---|---|---|---|---|---|---|---|---|
| 결 과 | <p>- 피복두께 및 기초 단면 확보를 위해 모르타르 간격재를 일정한 간격으로 설치하였으며, 철근 배근간격을 실측한 결과 설계도면에 따라 적정하게 시공한 것으로 확인되었다.</p> | | | | | | | | | | | |
| |

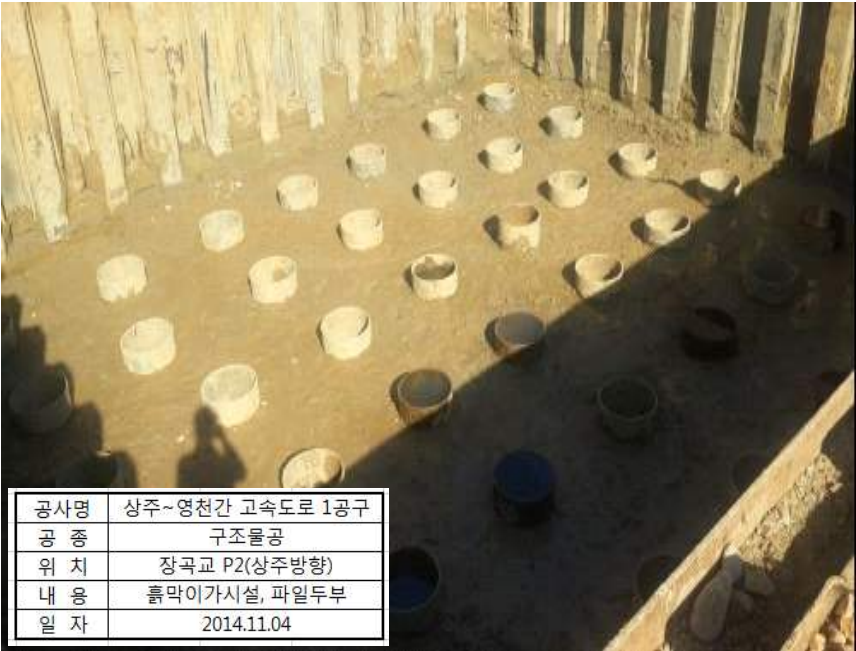
| 공사명 | 상주~영천간 고속도로 1공구 | 공 종 | 구조물공 | 위 치 | 장곡교 P2(상주방향) | 내 용 | 흙막이가시설, 파일두부 | 일 자 | 2014.11.04 |
| 공사명 | 상주~영천간 고속도로 1공구 | | | | | | | | | | |
| 공 종 | 구조물공 | | | | | | | | | | |
| 위 치 | 장곡교 P2(상주방향) | | | | | | | | | | |
| 내 용 | 흙막이가시설, 파일두부 | | | | | | | | | | |
| 일 자 | 2014.11.04 | | | | | | | | | | |
| <p>결 과</p> | <p>- P2(상주방향) 기초부 시공을 위해 Sheet Pile을 설치 중이며, Sheet Pile은 변형, 파손, 휨 등이 없는 양호한 상태이다.</p> | | | | | | | | | | |

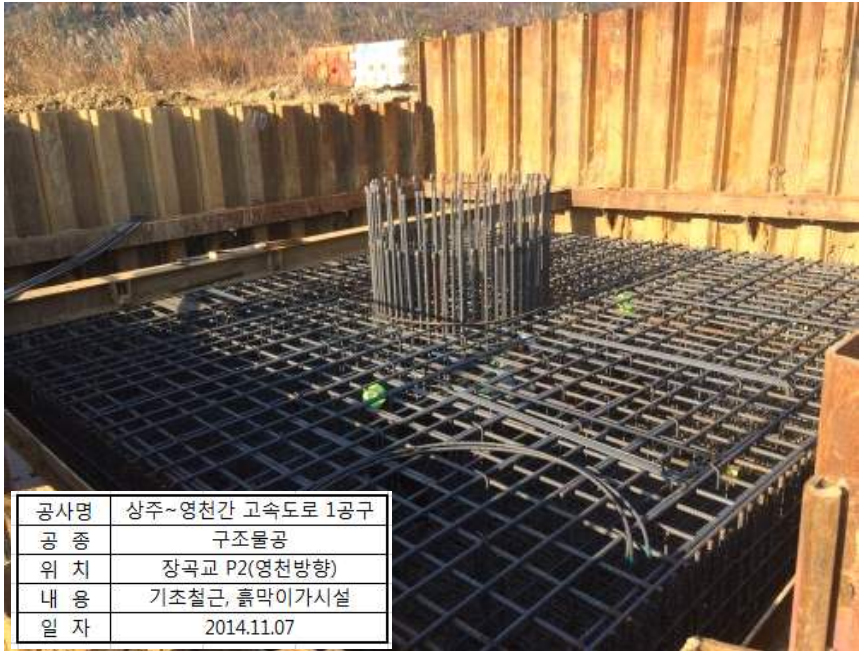
| 공사명 | 상주~영천간 고속도로 1공구 | 공 종 | 구조물공 | 위 치 | 장곡교 P2(영천방향) | 내 용 | 기초철근, 흙막이가시철 | 일 자 | 2014.11.07 |
| 공사명 | 상주~영천간 고속도로 1공구 | | | | | | | | | | |
| 공 종 | 구조물공 | | | | | | | | | | |
| 위 치 | 장곡교 P2(영천방향) | | | | | | | | | | |
| 내 용 | 기초철근, 흙막이가시철 | | | | | | | | | | |
| 일 자 | 2014.11.07 | | | | | | | | | | |
| 결 과 | <ul style="list-style-type: none"> <li>- P2(영천방향)의 기초 철근 시공 상태를 조사한 결과 철근의 이음은 한곳에 집중 되지 않게 분산시켜 배근 하였으며, 철근의 교차점 및 이음부는 풀림철선을 사용하여 긴결한 것으로 조사되었다.</li> <li>- 피복두께 및 기초 단면 확보를 위해 모르타르 간격재를 일정한 간격으로 설치하였으며, 철근 배근간격을 실측한 결과 설계도면에 따라 적정하게 시공한 것으로 확인되었다.</li> </ul> | | | | | | | | | | |

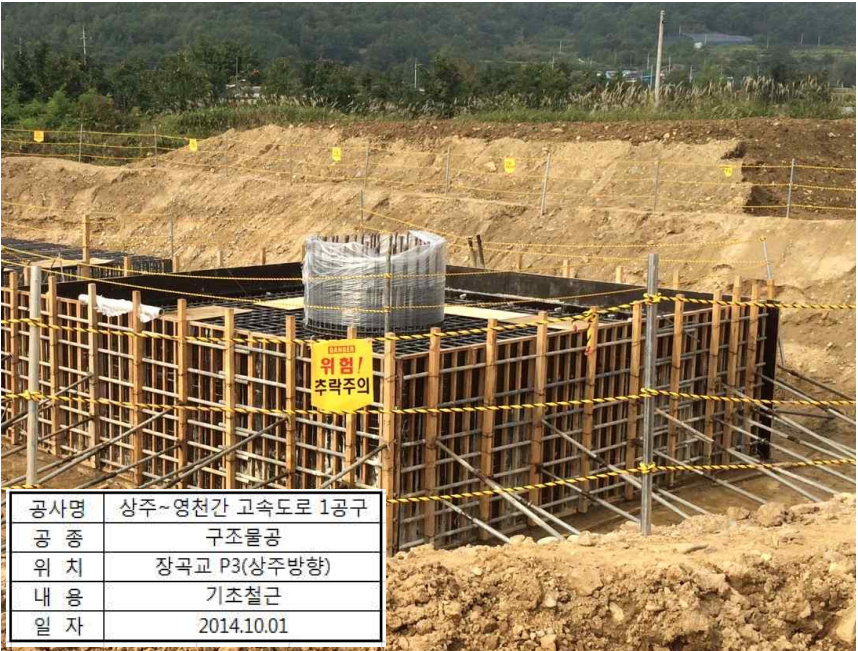
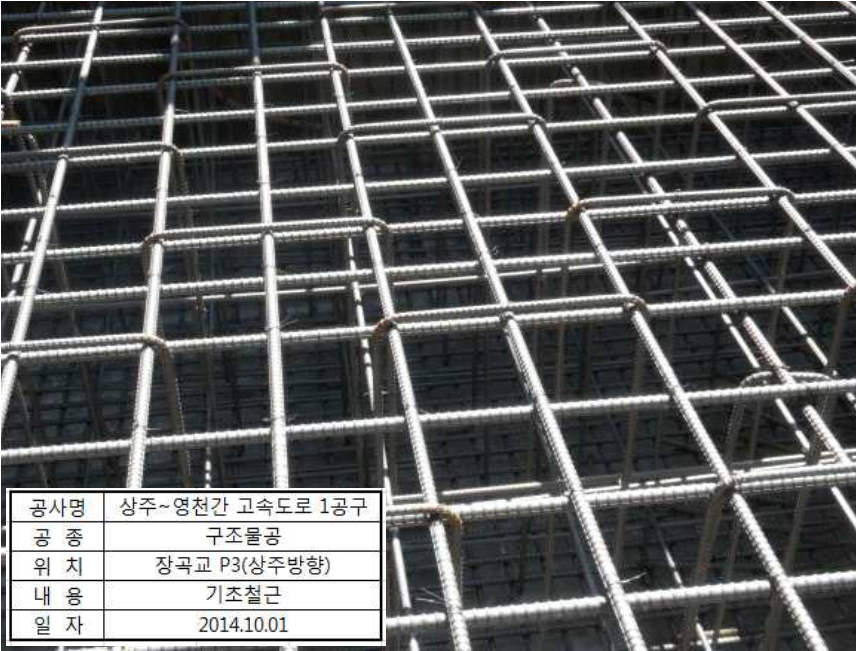
| 점검대상 | 확 인 내 용 | | | | | | | | | | |
|---|---|---|---|---|---|---|---|---|---|---|---|
| <p>결 과</p> | <p>- P3(상주방향)의 기초 철근 시공 상태를 조사한 결과 철근의 이음은 한곳에 집중 되지 않게 분산시켜 배근 하였으며, 철근의 교차점 및 이음부는 풀림철선을 사용하여 긴결한 것으로 조사되었다.</p> | | | | | | | | | | |

| 점검대상 | 확 인 내 용 |
|---|---|
| 결 과 | - 피복두께 및 기초 단면 확보를 위해 모르타르 간격재를 일정한 간격으로 설치하였으며, 철근 배근간격을 실측한 결과 설계도면에 따라 적정하게 시공한 것으로 확인되었다. |

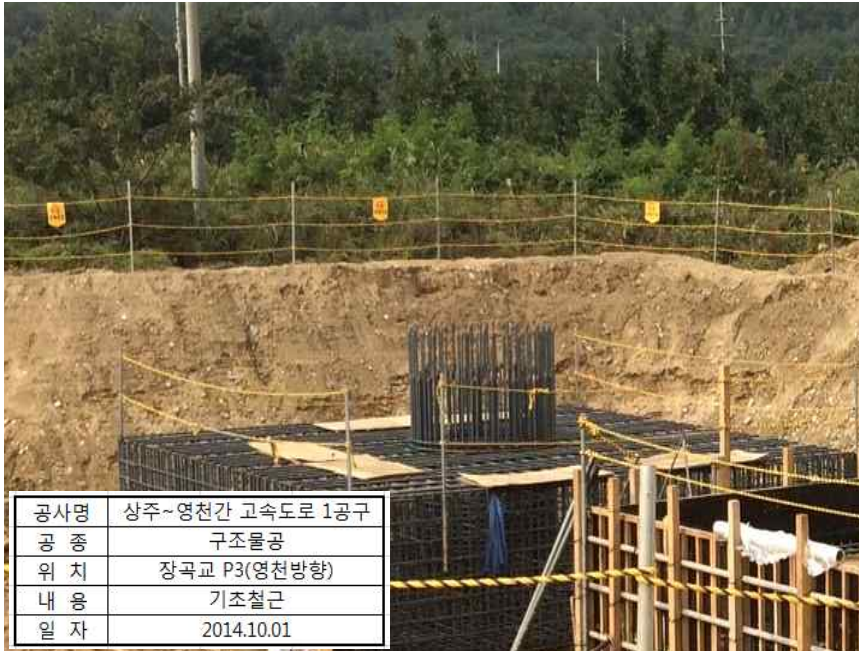
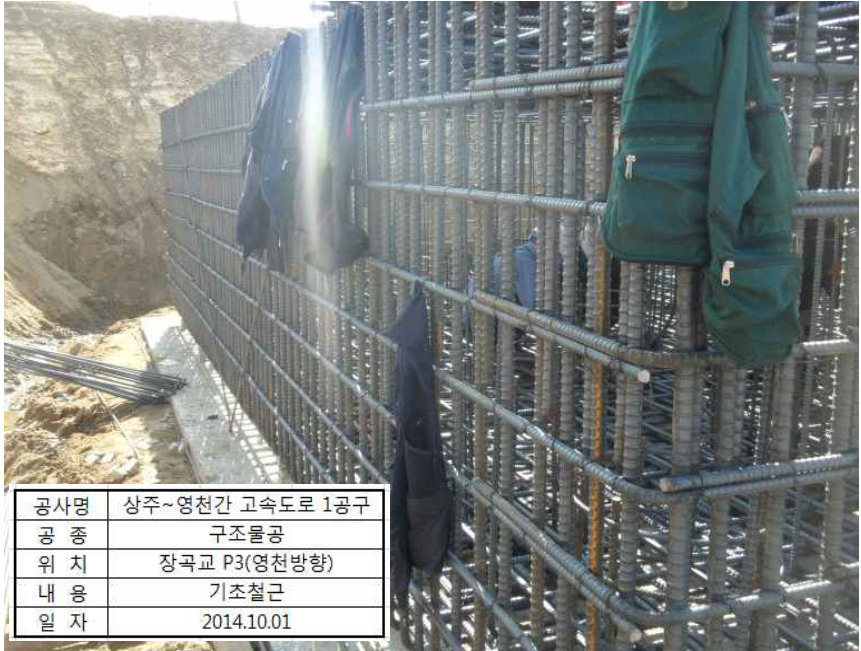
| 점검대상 | 확 인 내 용 | | | | | | | | | | |
|---|---|---|---|---|---|---|---|---|---|---|---|
| 결 과 | <p>- P3(영천방향)의 기초 철근 시공 상태를 조사한 결과 철근의 이음은 한곳에 집중 되지 않게 분산시켜 배근 하였으며, 철근의 교차점 및 이음부는 풀림철선을 사용하여 긴결한 것으로 조사되었다.</p> | | | | | | | | | | |

| 점검대상 | 확 인 내 용 |
|---|---|
| 결 과 | - 피복두께 및 기초 단면 확보를 위해 모르타르 간격재를<br>일정한 간격으로 설치하였으며, 철근 배근간격을 실측한<br>결과 설계도면에 따라 적정하게 시공한 것으로 확인되었다. |

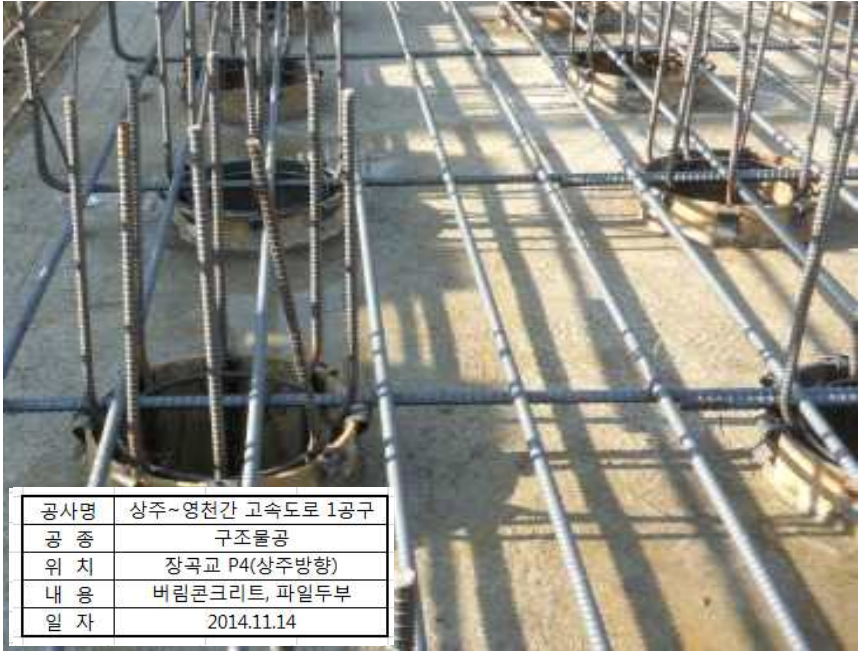
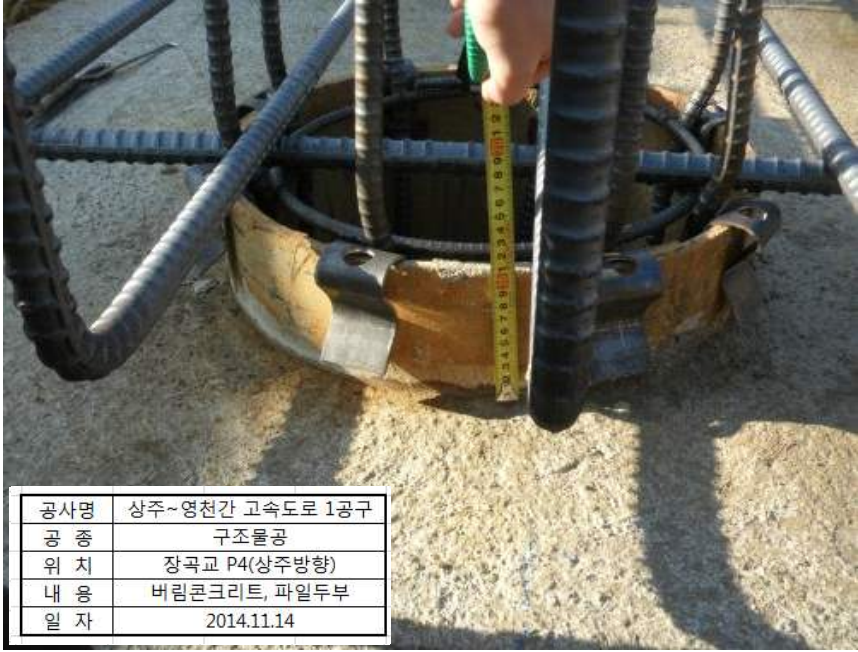
| 점검대상 | 확 인 내 용 | | | | | | | | | | |
|---|---|---|---|---|---|---|---|---|---|---|---|
| 결 과 | <p>- P4(상주방향)의 버림 콘크리트 상면에 대한 외관조사를 실시한 결과 침하 및 충격 등으로 인한 균열, 파손 등이 없으며, 전반적으로 평탄화 상태를 유지하고 있는 것으로 조사되었다.</p> | | | | | | | | | | |

| 점검대상 | 확 인 내 용 |
|---|---|
| 결 과 | - 버림 콘크리트 상면에 노출되어 있는 파일 두부는 파손, 변형 등이 없고, 노출높이 측정결과 설계도면에 따라 적정한 것으로 조사되었다. |

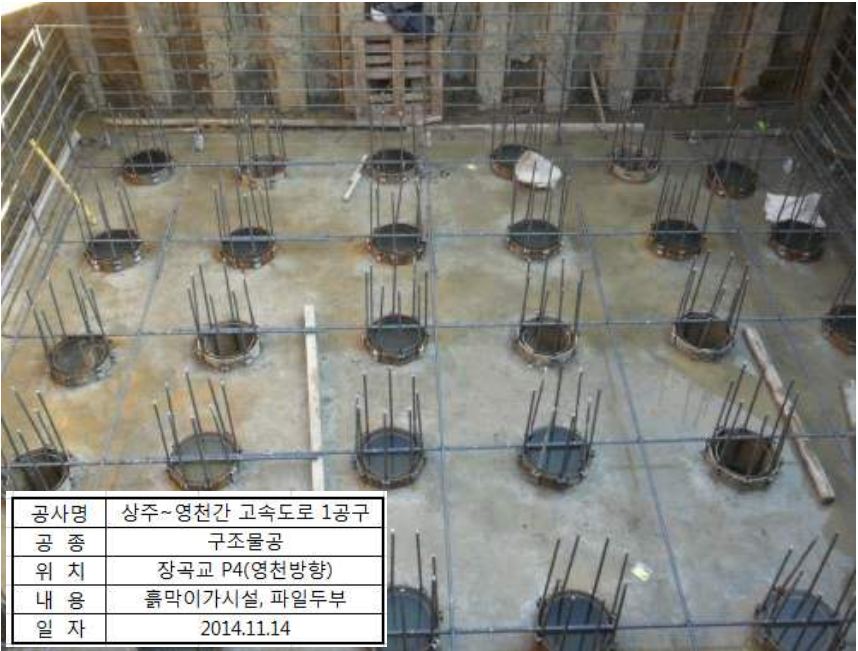
| 공사명 | 상주~영천간 고속도로 1공구 | 공 종 | 구조물공 | 위 치 | 장곡교 P4(영천방향) | 내 용 | 흙막이가시설, 파일두부 | 일 자 | 2014.11.14 |
| 공사명 | 상주~영천간 고속도로 1공구 | | | | | | | | | | |
| 공 종 | 구조물공 | | | | | | | | | | |
| 위 치 | 장곡교 P4(영천방향) | | | | | | | | | | |
| 내 용 | 흙막이가시설, 파일두부 | | | | | | | | | | |
| 일 자 | 2014.11.14 | | | | | | | | | | |
| <p>결 과</p> | <ul style="list-style-type: none"> <li>- P4(영천방향) 기초부 시공을 위해 Sheet Pile을 설치하였으며, Sheet Pile, 띠장, 버팀대, 스크류잭 등의 각 부재는 변형, 파손 등이 없는 양호한 상태이다.</li> <li>- 각 부재는 볼트, 너트 및 용접을 사용하여 연결하였으며, 볼트의 미체결, 나사산 부족 등의 결함이 없고, 버팀대와 띠장의 접합부는 스티프너를 설치하여 H-beam의 변형을 억제하는 등 전반적이 설치 상태는 양호한 것으로 조사되었다.</li> <li>- 버팀 콘크리트 상면에 노출되어 있는 파일 두부는 파손, 변형 등이 없고, 노출높이 측정결과 설계도면에 따라 적정한 것으로 조사되었다.</li> </ul> | | | | | | | | | | |

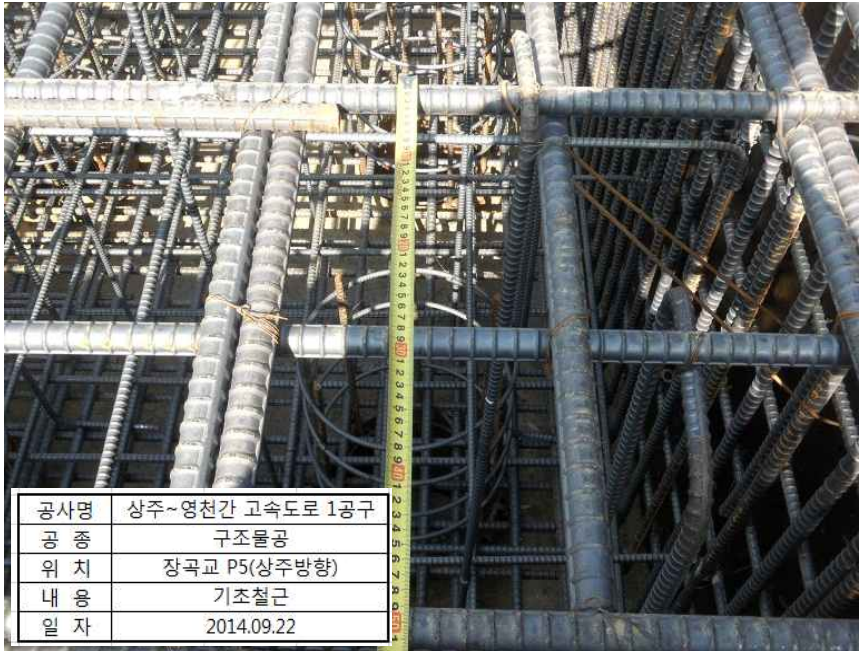
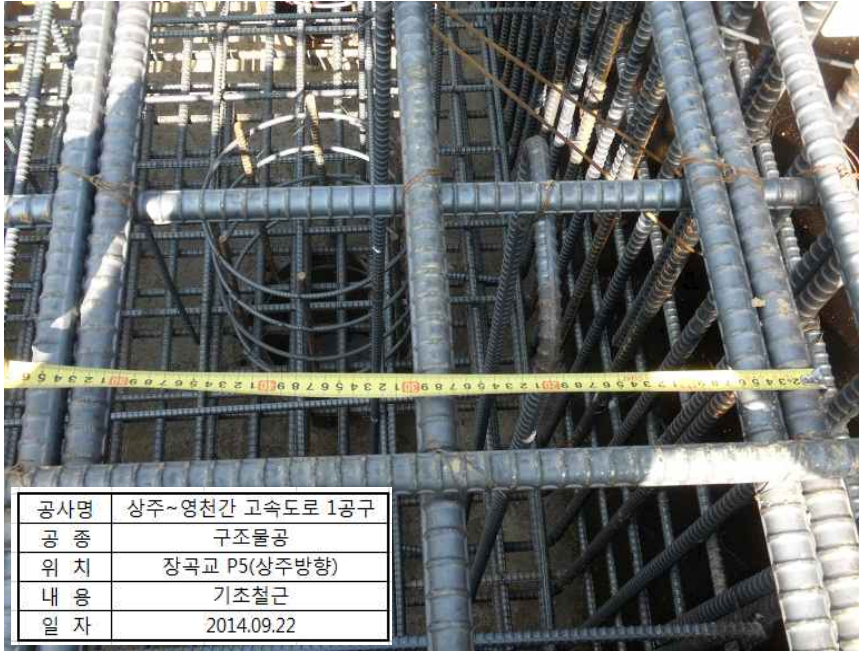
| 점검대상 | 확 인 내 용 | | | | | | | | | | |
|---|---|---|---|---|---|---|---|---|---|---|---|
| 결 과 | <p>- P5(상주방향)의 기초 철근 시공 상태를 조사한 결과 철근의 이음은 한곳에 집중 되지 않게 분산시켜 배근 하였으며, 철근의 교차점 및 이음부는 풀림철선을 사용하여 긴결한 것으로 조사되었다.</p> | | | | | | | | | | |

| 점검대상 | 확 인 내 용 |
|---|---|
| 결 과 | - 피복두께 및 기초 단면 확보를 위해 모르타르 간격재를 일정한 간격으로 설치하였으며, 철근 배근간격을 실측한 결과 설계도면에 따라 적정하게 시공한 것으로 확인되었다. |

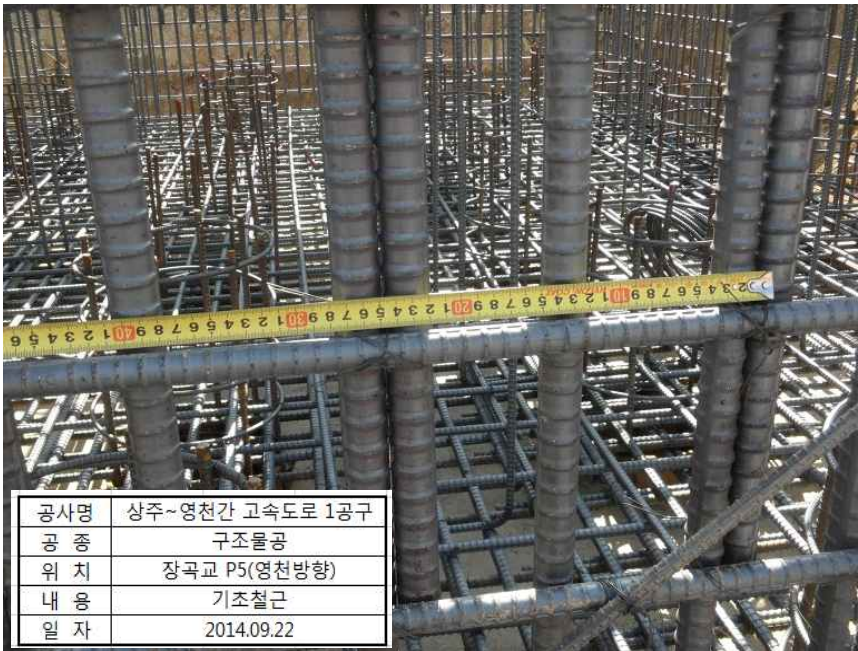
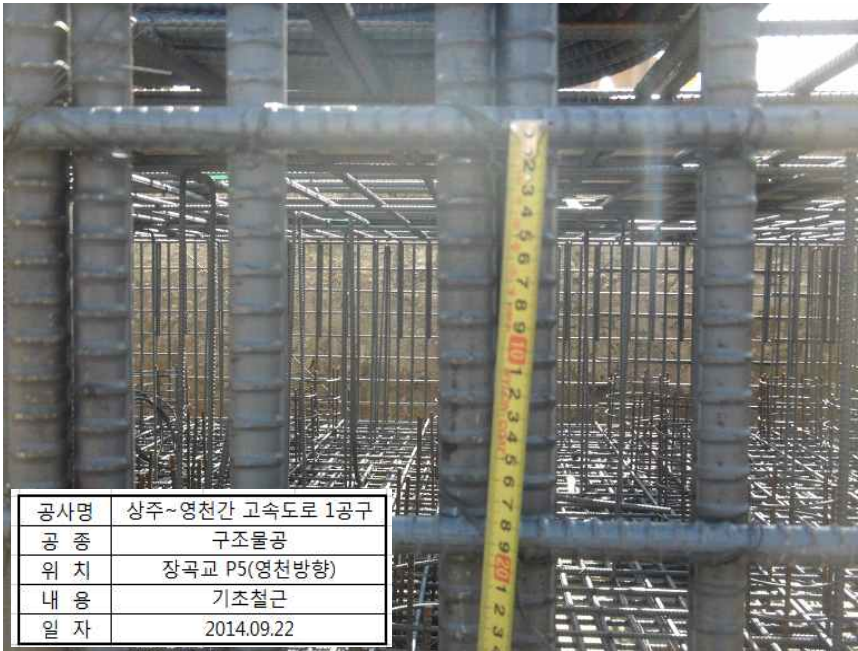
| 점검대상 | 확 인 내 용 | | | | | | | | | | |
|---|---|---|---|---|---|---|---|---|---|---|---|
| 결 과 | <p>- P5(영천방향)의 기초 철근 시공 상태를 조사한 결과 철근의 이음은 한곳에 집중 되지 않게 분산시켜 배근 하였으며, 철근의 교차점 및 이음부는 풀림철선을 사용하여 긴결한 것으로 조사되었다.</p> | | | | | | | | | | |

| 점검대상 | 확 인 내 용 | | | | | | | | | | | |
|---|---|---|---|---|---|---|---|---|---|---|---|---|
| 결 과 | - 피복두께 및 기초 단면 확보를 위해 모르타르 간격재를 일정한 간격으로 설치하였으며, 철근 배근간격을 실측한 결과 설계도면에 따라 적정하게 시공한 것으로 확인되었다. | | | | | | | | | | | |
| |

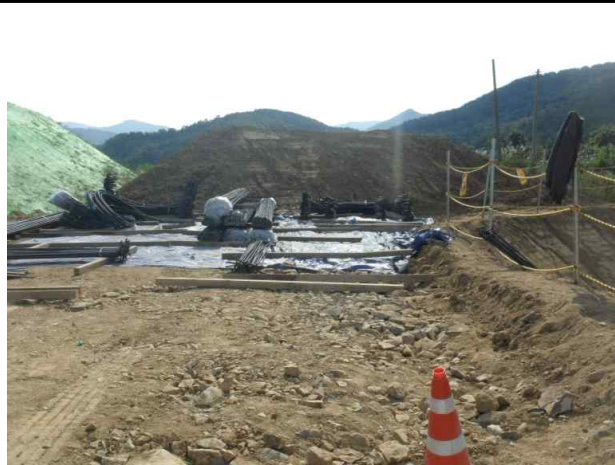
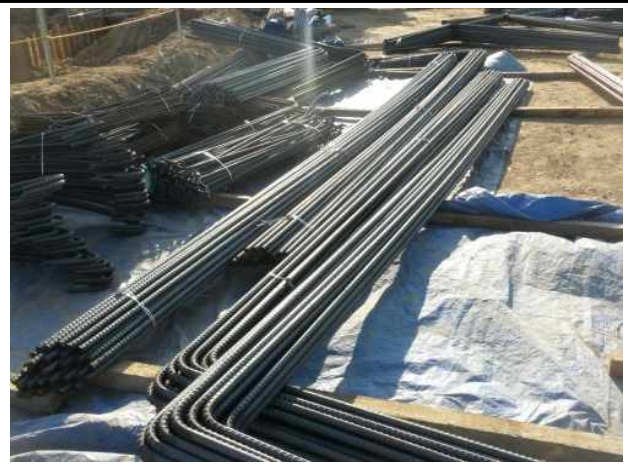
철근 임시 보관 상태

현장 내에 임시 보관 중인 철근의 관리 상태를 조사한 결과 지면에 천막을 깔고 받침목을 통해 지면으로부터 이격하여 관리하는 등 철근 관리 상태는 양호하다.

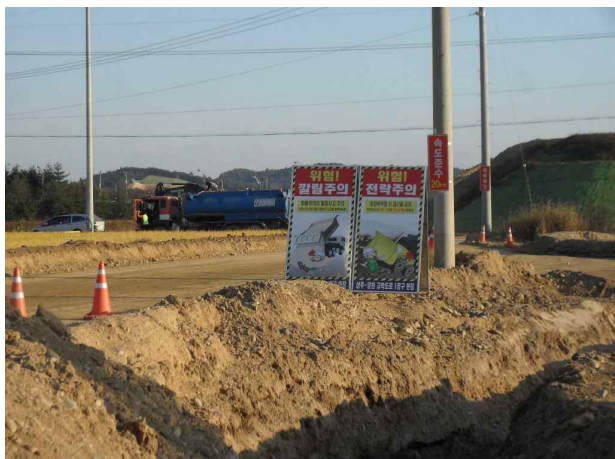
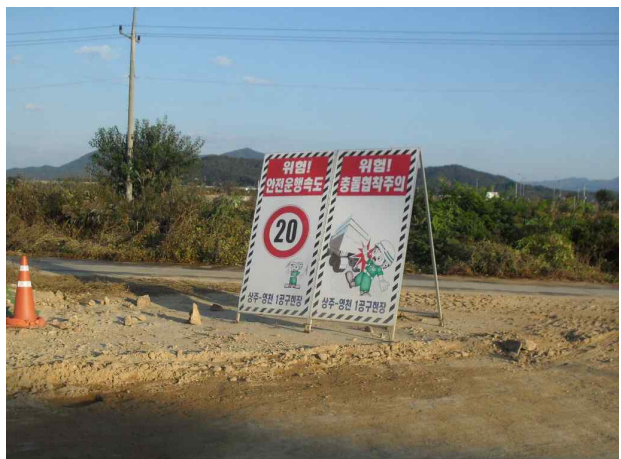
| 점검항목 | 안전·환경관리상태 |
|---|---|
| 현장 진·출입로 안전시설물 설치상태 | |

- 현장 내 안전 시설물 및 표지판 설치상태를 조사한 결과 진·출입로 및 터파기구간 주변 등 안전사고 발생 가능성이 내재된 구간 및 장소에 적절한 안전시설물 및 표지판을 설치하여 관리 중으로 전반적인 설치 및 관리 상태는 양호한 것으로 조사되었다.
- 공정진행에 따라 작업구간 발생 및 변경에 따른 안전 시설물 추가 설치 및 해체 등의 지속적인 안전 시설물 관리가 요망된다.

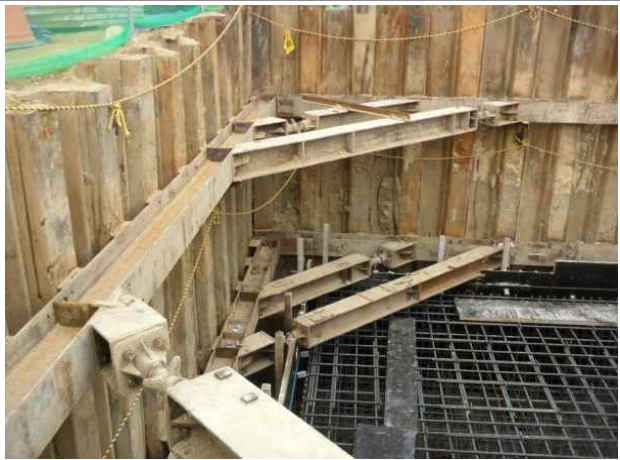
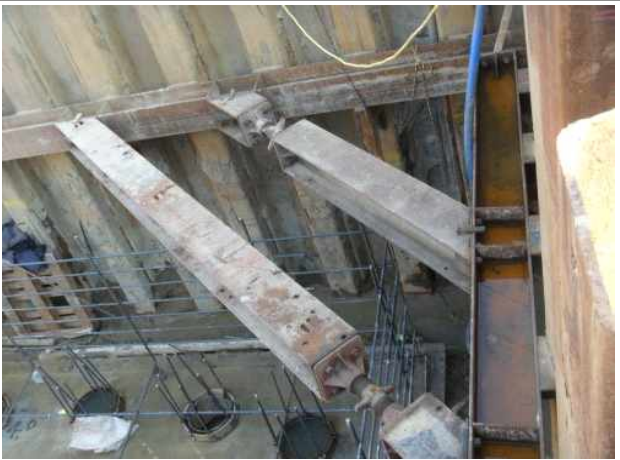
| 점검항목 | 임시 및 가시설물 설치상태 | |
|---|---|---|
| | 기초부 Sheet Pile 시공상태 | |

- 기초부 시공을 위해 Sheet Pile을 설치하였으며, Sheet Pile, 띠장, 버팀대, 스크류잭 등의 각 부재는 변형, 파손 등이 없는 양호한 상태이다.
- 각 부재는 볼트, 너트 및 용접을 사용하여 연결하였으며, 볼트의 미체결, 나사산 부족 등의 결함이 없고, 버팀대와 띠장의 접합부는 스티프너를 설치하여 H-beam의 변형을 억제하는 등 전반적이 설치 상태는 양호한 것으로 조사되었다.
- 기초 거푸집 설치상태를 조사한 결과 거푸집의 각 부재는 변형, 파손 등이 없으며, 강관 서포트를 사용하여 지보하는 등 전반적인 설치 상태는 양호하다.
