## 제3장 점검대상물의 평가

### 3.1.1 장곡교

#### 가. 장곡교 외관조사결과

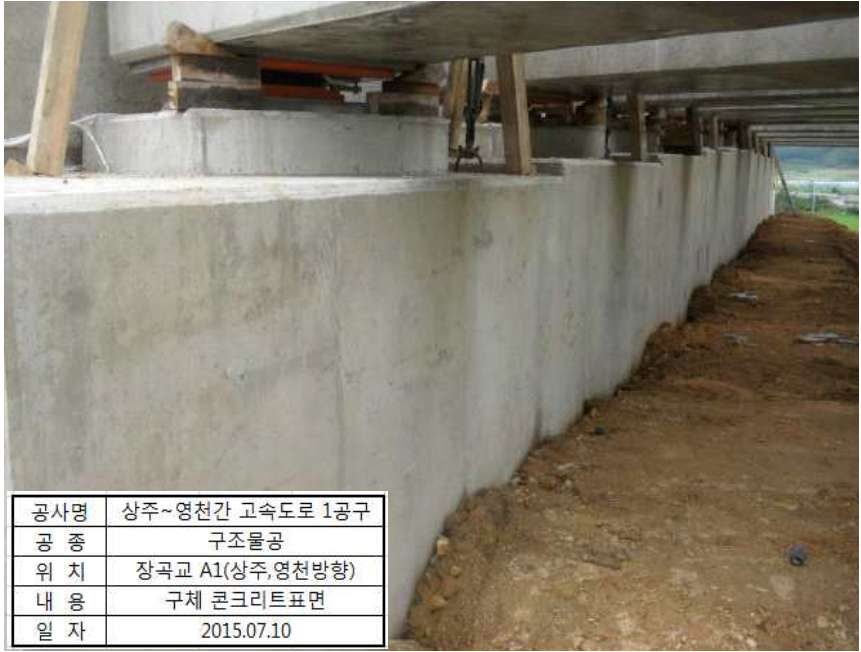
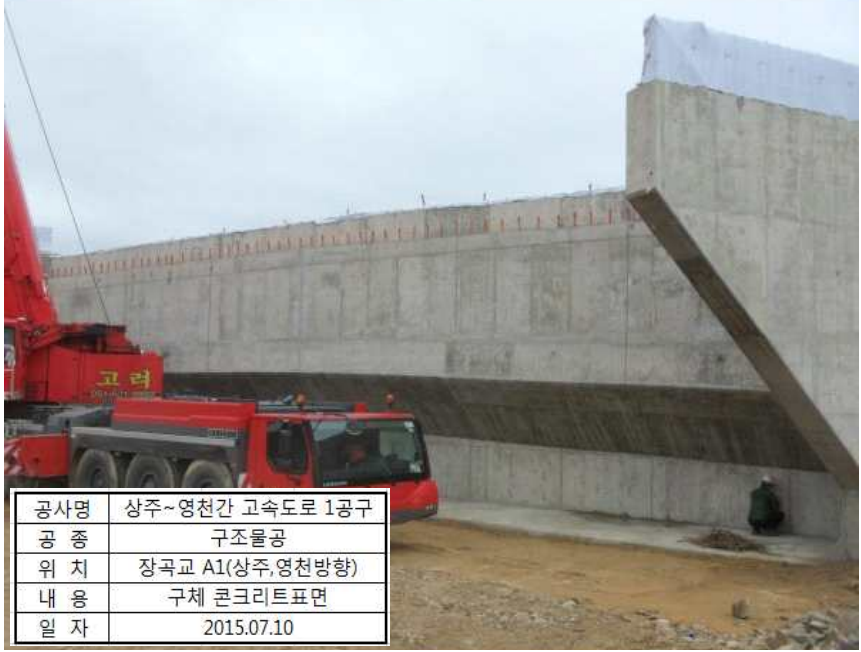
| 점검대상 | 확 인 내 용 |
|---|---|
| 결 과 | <p>- A1(상주·영천방향)에 대한 외관조사결과 벽체, 흙벽, 날개벽 등의 각 부위는 균열, 재료분리, 파손 등의 손상이 없으며, 전반적으로 콘크리트 표면상태는 양호하다. 또한, 장시간 노출로 부식발생의 우려가 있는 다웰바는 농업용호스를 사용하여 보양하는 등 전반적인 시공상태 및 품질관리상태는 양호하다.</p> |

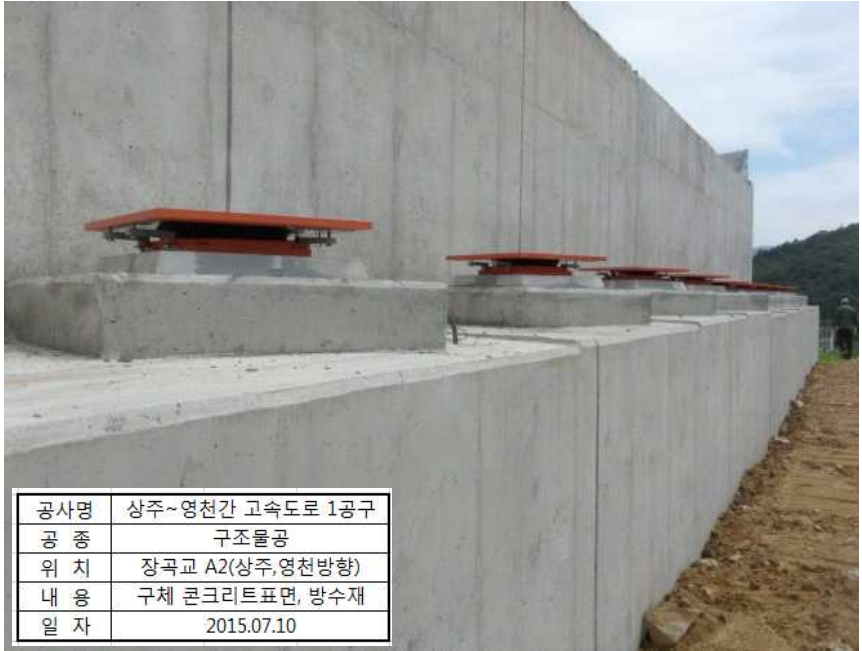
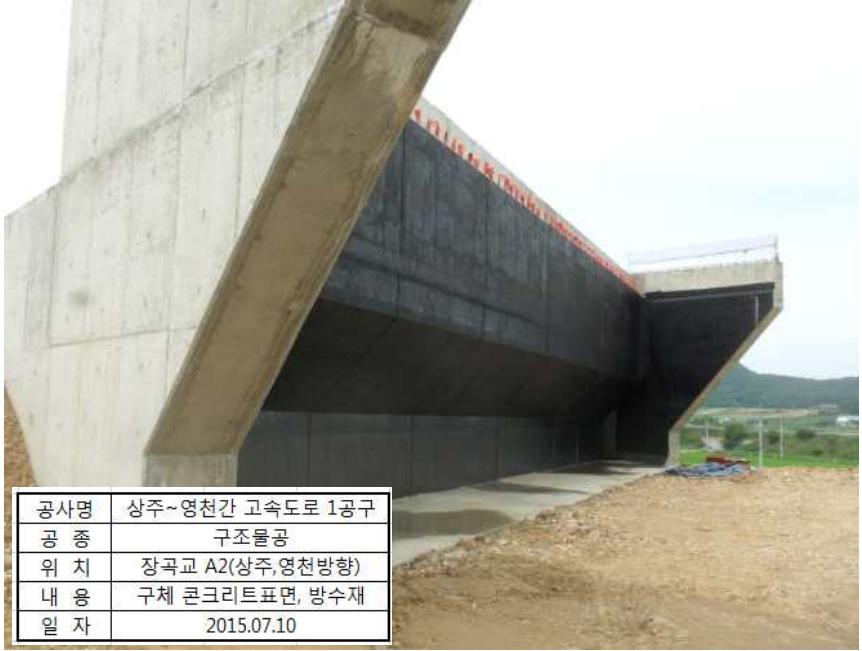
| 점검대상 | 확 인 내 용 | | | | | | | | | | |
|---|---|---|---|---|---|---|---|---|---|---|---|
| 결 과 | <p>- A2(상주·영천방향)에 대한 외관조사결과 벽체, 흥벽, 날개벽 등의 각 부위는 균열, 재료분리, 파손 등의 손상이 없으며, 전반적으로 콘크리트 표면상태는 양호하다. 또한, 장시간 노출로 부식발생의 우려가 있는 다웰바는 농업용호스를 사용하여 보양하는 등 전반적인 시공상태 및 품질관리 상태는 양호하다.</p> | | | | | | | | | | |

| 점검대상 | 확 인 내 용 |
|---|---|
| 결 과 | <ul style="list-style-type: none"> <li>- A2(상주·영천방향) 배면은 방수재로 도포되어 있으며, 도포상태를 조사한 결과 들뜸, 기포, 도포누락 등이 없는 양호한 상태인 것으로 조사되었다.</li> </ul> |

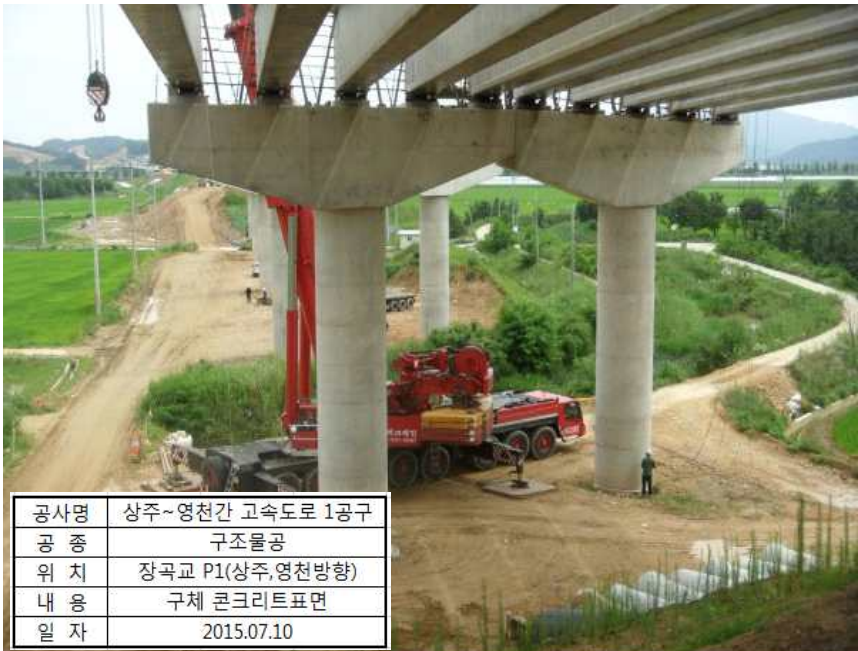
| 공사명 | 상주~영천간 고속도로 1공구 | 공 종 | 구조물공 | 위 치 | 장곡교 P1(상주·영천방향) | 내 용 | 구체 콘크리트표면 | 일 자 | 2015.07.10 |
| 공사명 | 상주~영천간 고속도로 1공구 | | | | | | | | | | |
| 공 종 | 구조물공 | | | | | | | | | | |
| 위 치 | 장곡교 P1(상주·영천방향) | | | | | | | | | | |
| 내 용 | 구체 콘크리트표면 | | | | | | | | | | |
| 일 자 | 2015.07.10 | | | | | | | | | | |
| <p>결 과</p> | <p>- P1(상주·영천방향)에 대한 외관조사결과 균열, 재료분리, 파손 등의 손상이 없으며, 전반적으로 콘크리트 표면상태는 양호하다.</p> | | | | | | | | | | |

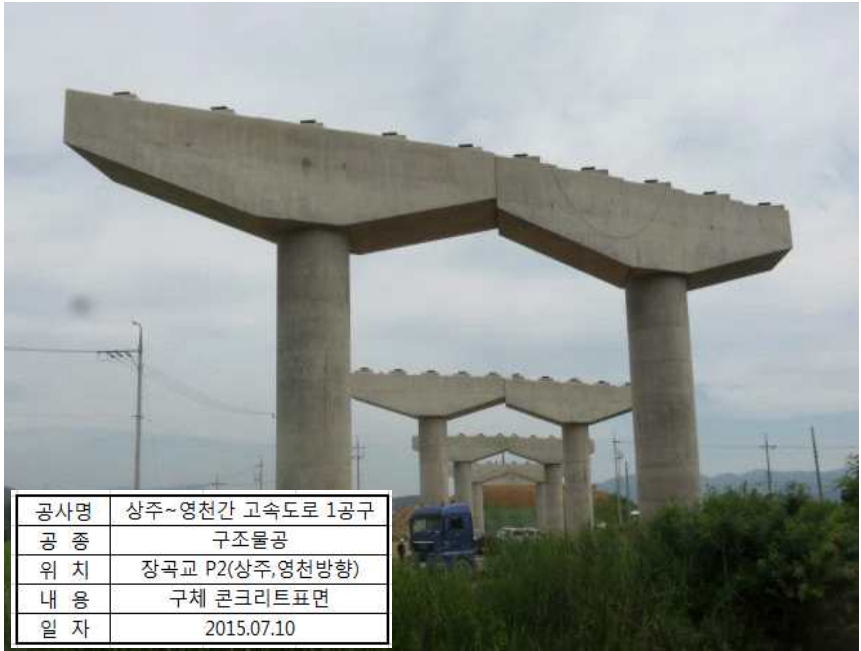
| 공사명 | 상주~영천간 고속도로 1공구 | 공 종 | 구조물공 | 위 치 | 장곡교 P2(상주,영천방향) | 내 용 | 구체 콘크리트표면 | 일 자 | 2015.07.10 |
| 공사명 | 상주~영천간 고속도로 1공구 | | | | | | | | | | |
| 공 종 | 구조물공 | | | | | | | | | | |
| 위 치 | 장곡교 P2(상주,영천방향) | | | | | | | | | | |
| 내 용 | 구체 콘크리트표면 | | | | | | | | | | |
| 일 자 | 2015.07.10 | | | | | | | | | | |
| 결 과 | <p>- P2(상주·영천방향)에 대한 외관조사결과 균열, 재료분리, 파손 등의 손상이 없으며, 전반적으로 콘크리트 표면상태는 양호하다.</p> | | | | | | | | | | |

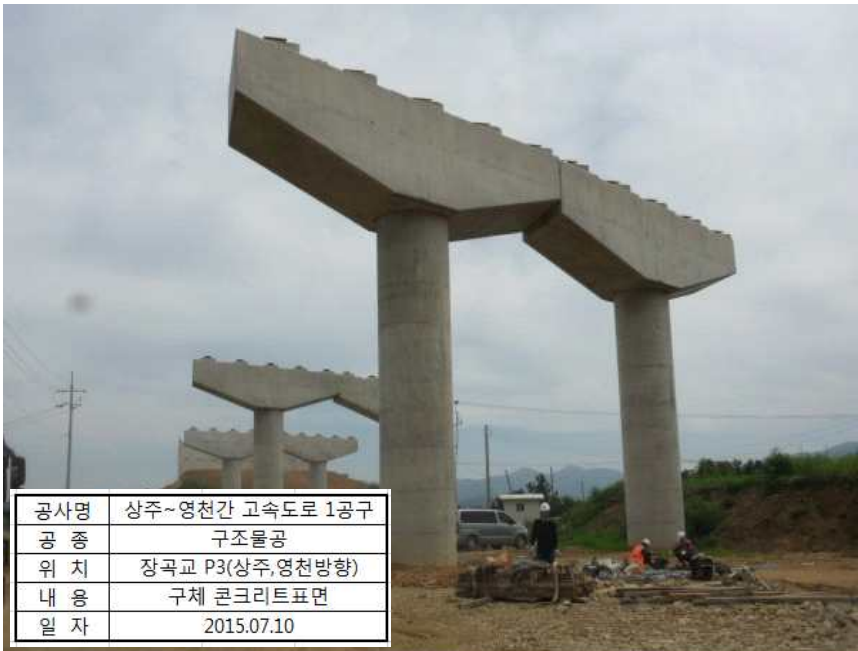
| 공사명 | 상주~영천간 고속도로 1공구 | 공 종 | 구조물공 | 위 치 | 장곡교 P3(상주,영천방향) | 내 용 | 구체 콘크리트표면 | 일 자 | 2015.07.10 |
| 공사명 | 상주~영천간 고속도로 1공구 | | | | | | | | | | |
| 공 종 | 구조물공 | | | | | | | | | | |
| 위 치 | 장곡교 P3(상주,영천방향) | | | | | | | | | | |
| 내 용 | 구체 콘크리트표면 | | | | | | | | | | |
| 일 자 | 2015.07.10 | | | | | | | | | | |
| 결 과 | <ul style="list-style-type: none"> <li>- P3(상주·영천방향)에 대한 외관조사결과 재료분리, 파손 등의 손상이 없으며, 전반적으로 콘크리트 표면상태는 양호하다.</li> <li>- P3(상주방향)에서 균열이 조사되었으며, 조사된 균열은 균열 폭 0.1mm이하의 미세균열로 점검일 이후 적절한 보수를 실시하였으며, 전반적으로 보수상태는 양호하다.(부록 5.2 지적사항 조치확인 참조)</li> </ul> | | | | | | | | | | |

장곡교에 대한 2차 정기안전점검을 실시한 결과 구조물의 안전성을 저해할 만한 결함 및 손상 등이 없는 양호한 상태로 조사되었다. 다만 교각 P3(상주방향), P4(상주·영천방향) 기둥부에 균열(CW=0.1mm 이하)이 조사되었으나, 점검일 이후 적절한 보수를 실시한 것으로 확인되었으며, 보수상태는 양호하다.

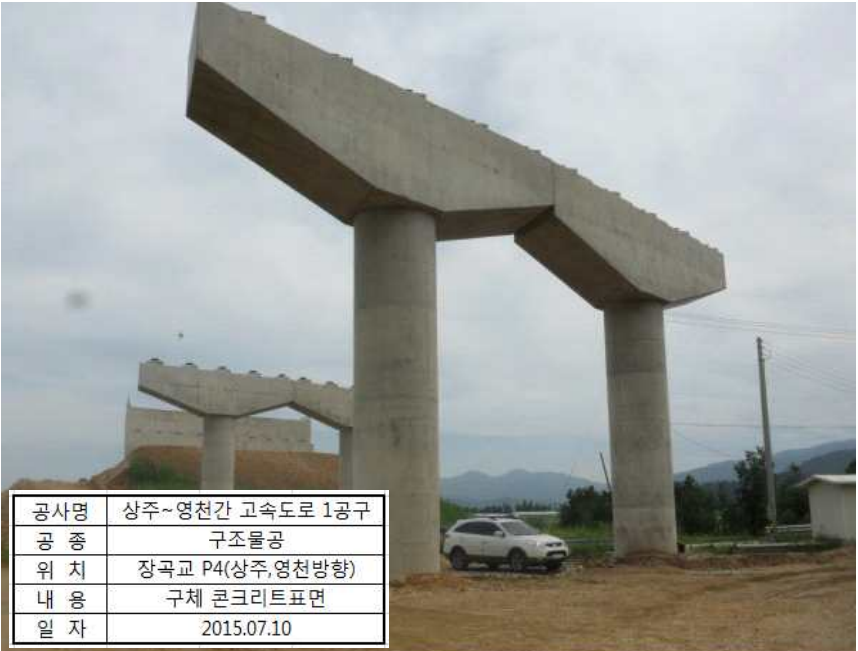
| 공사명 | 상주~영천간 고속도로 1공구 | 공 종 | 구조물공 | 위 치 | 장곡교 P4(상주,영천방향) | 내 용 | 구체 콘크리트표면 | 일 자 | 2015.07.10 |
| 공사명 | 상주~영천간 고속도로 1공구 | | | | | | | | | | |
| 공 종 | 구조물공 | | | | | | | | | | |
| 위 치 | 장곡교 P4(상주,영천방향) | | | | | | | | | | |
| 내 용 | 구체 콘크리트표면 | | | | | | | | | | |
| 일 자 | 2015.07.10 | | | | | | | | | | |
| <p>결 과</p> | <ul style="list-style-type: none"> <li>- P4(상주·영천방향)에 대한 외관조사결과 재료분리, 파손 등의 손상이 없으며, 전반적으로 콘크리트 표면상태는 양호하다.</li> <li>- P4(상주·영천방향)에서 균열이 조사되었으며, 조사된 균열은 균열 폭 0.1mm 이하의 미세균열로 점검일 이후 적절한 보수를 실시하였으며, 전반적으로 보수상태는 양호하다.(부록 5.2 지적사항 조치확인 참조)</li> </ul> | | | | | | | | | | |

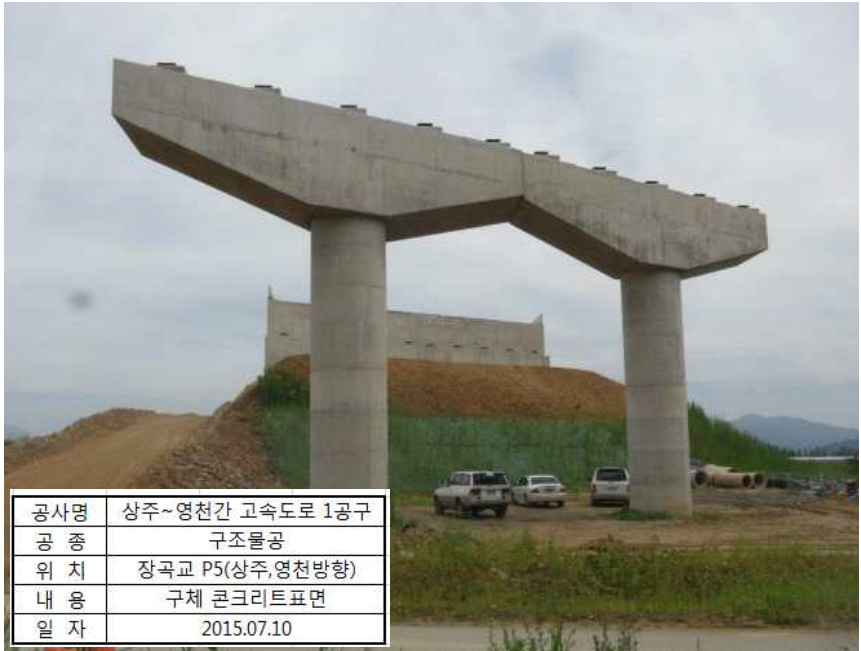
| 공사명 | 상주~영천간 고속도로 1공구 | 공 종 | 구조물공 | 위 치 | 장곡교 P5(상주,영천방향) | 내 용 | 구체 콘크리트표면 | 일 자 | 2015.07.10 |
| 공사명 | 상주~영천간 고속도로 1공구 | | | | | | | | | | |
| 공 종 | 구조물공 | | | | | | | | | | |
| 위 치 | 장곡교 P5(상주,영천방향) | | | | | | | | | | |
| 내 용 | 구체 콘크리트표면 | | | | | | | | | | |
| 일 자 | 2015.07.10 | | | | | | | | | | |
| 결 과 | <p>- P5(상주·영천방향)에 대한 외관조사결과 균열, 재료분리, 파손 등의 손상이 없으며, 전반적으로 콘크리트 표면상태는 양호하다.</p> | | | | | | | | | | |

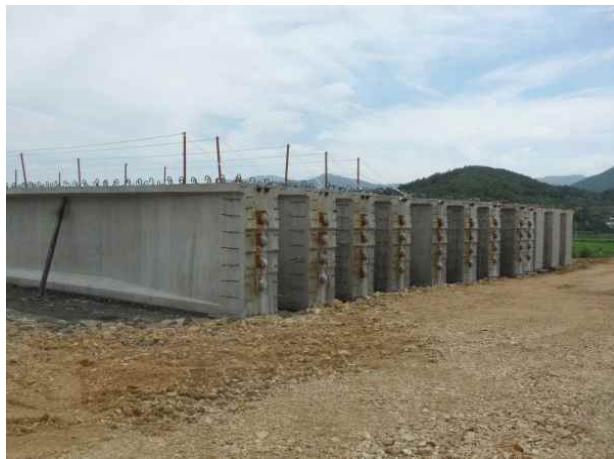
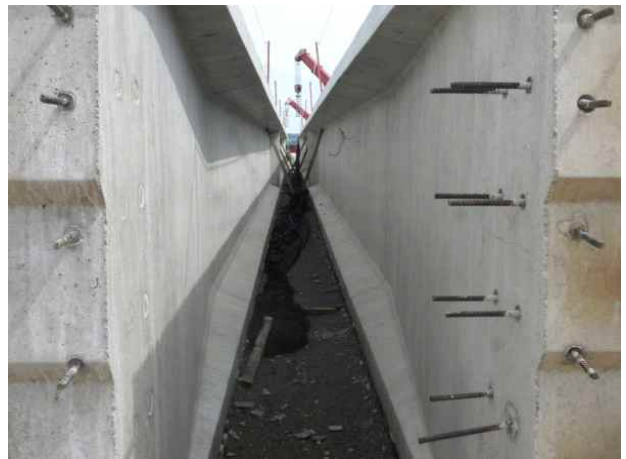
IPC Girder 임시보관전경

현장 내에 임시 보관 중인 IPC Girder는 거더 측면에 일정한 간격으로 설치하여 거더의 전도를 방지하고 있으며, 가로보 철근 등 노출된 철근의 표면에 방청제를 도포하여 철근 부식을 억제하는 등 전반적으로 관리상태는 양호하다.

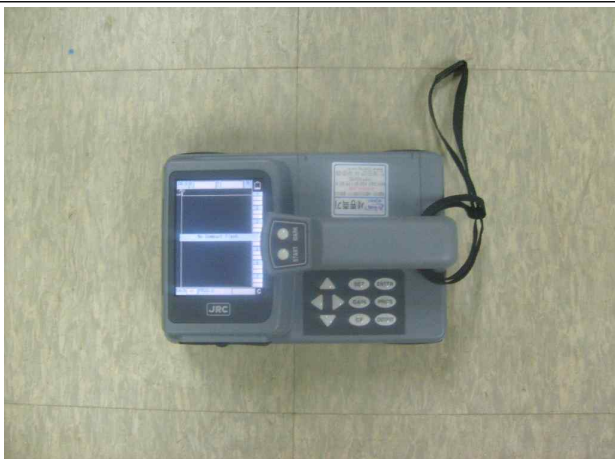
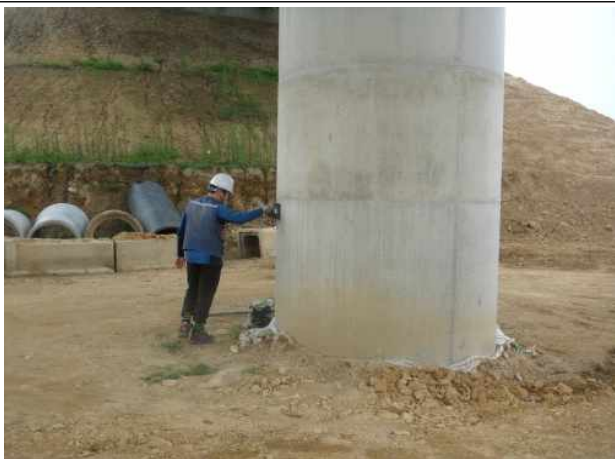
| 철근배근탐사 | |

해당 현장의 점검구조물에 대한 철근탐사는 교대 벽체 및 교각 기둥부에 실시하였으며, 측정결과 구조물의 배근간격 및 피복두께는 각 구조물의 설계도면과 비교·검토 시 철근직경을 감안하면 대체로 설계도면과 부합되는 것으로 조사되었다.

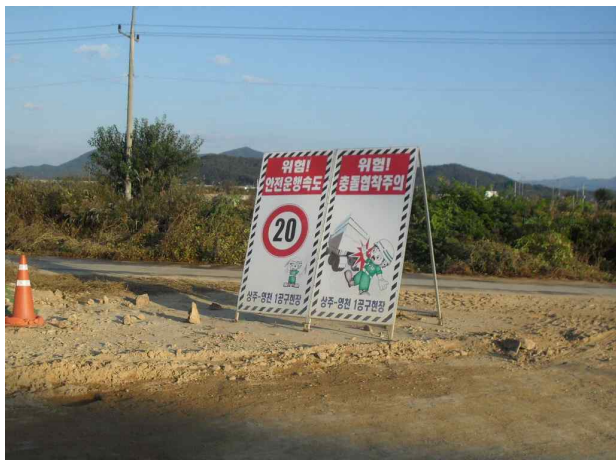
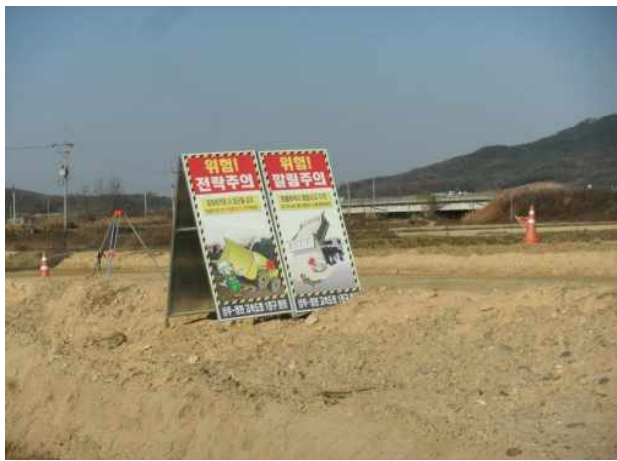
| 점검항목 | 안전·환경관리상태 |
|---|---|
| 현장 진·출입로 안전시설물 설치상태 | |

- 현장 내 안전 시설물 및 표지판 설치상태를 조사한 결과 진·출입로 및 인접도로 등 안전사고 발생 가능성이 내재된 구간 및 장소에 적절한 안전시설물 및 표지판을 설치하여 관리 중으로 전반적인 설치 및 관리 상태는 양호한 것으로 조사되었다.
