1. 공사명 : 상주~영천 고속도로 민간투자사업(1공구) 장곡교 정기안전점검(3차)
2. 사업량 : L=7.394km, B=23.4m(왕복 4차로)
3. 시공사 : 대림산업(주)(현장소장 : 임재범, 전화 : 054-536-9530~2)
4. 감리사 : 한국기술개발(주) (감리단장 : 이상세, 전화 : 054-536-8754)
5. 현장위치 : 경상북도 상주시 낙동면 승곡리~의성군 단밀면 낙정리
6. 점검의 목적 : 정기안전점검(건설기술 진흥법 시행령 제100조)
7. 점검기간 : 2015년 09월 24일 ~ 2015년 11월 13일 (51일간)
8. 공사금액 : 108,106,000,000원
9. 공사기간 : 2012년 06월 28일부터 2017년 06월 27일까지(60개월)
10. 점검일 : 2015. 09. 24, 2015. 11. 03 (2일간)

#### 1. 시설물명 : 장곡교

가. 제원 : IPC Grder교, L=270.0m

나. 금회 점검 사항 : 3차(상부구조물 시공상태, 비파괴시험)

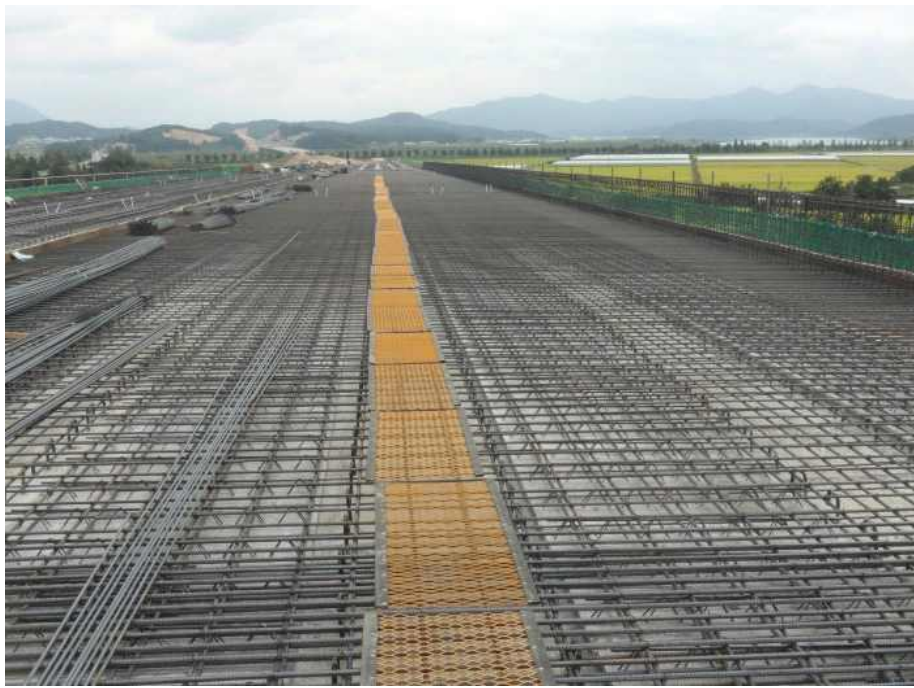
위 치

시점 -> 종점 전경 (2015.09.24)

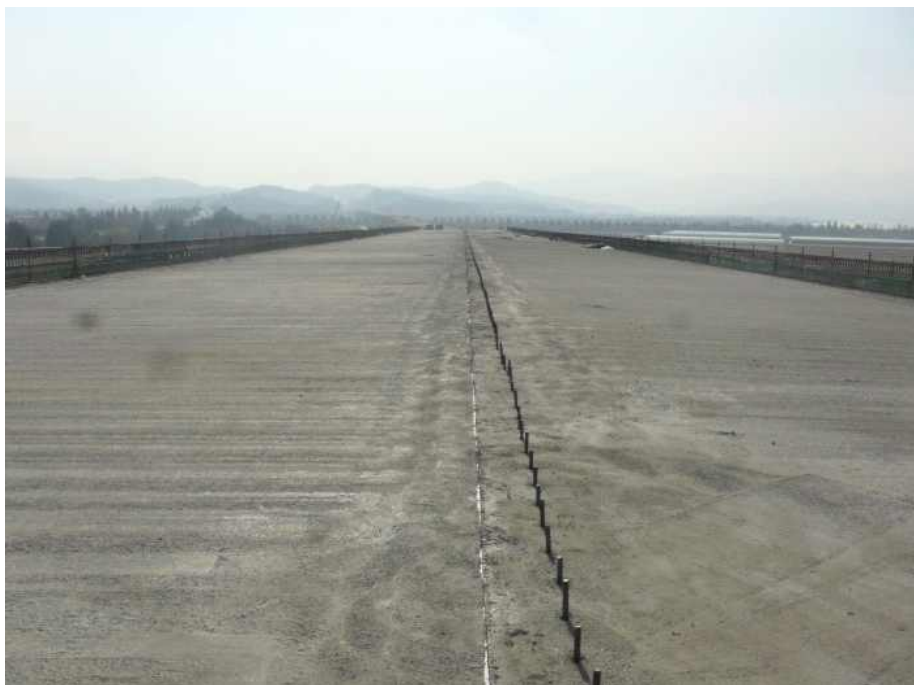
위 치

시점 -> 종점 전경 (2015.11.03)
