# 제3장 점검대상물의 평가

## 3.1 점검 대상 구조물 개요

### 3.1.1 장곡교

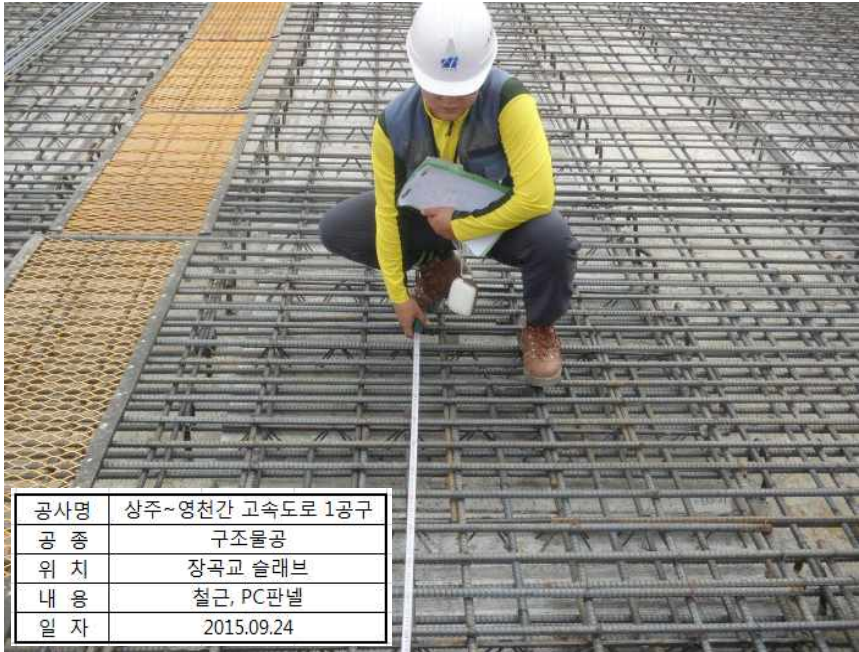
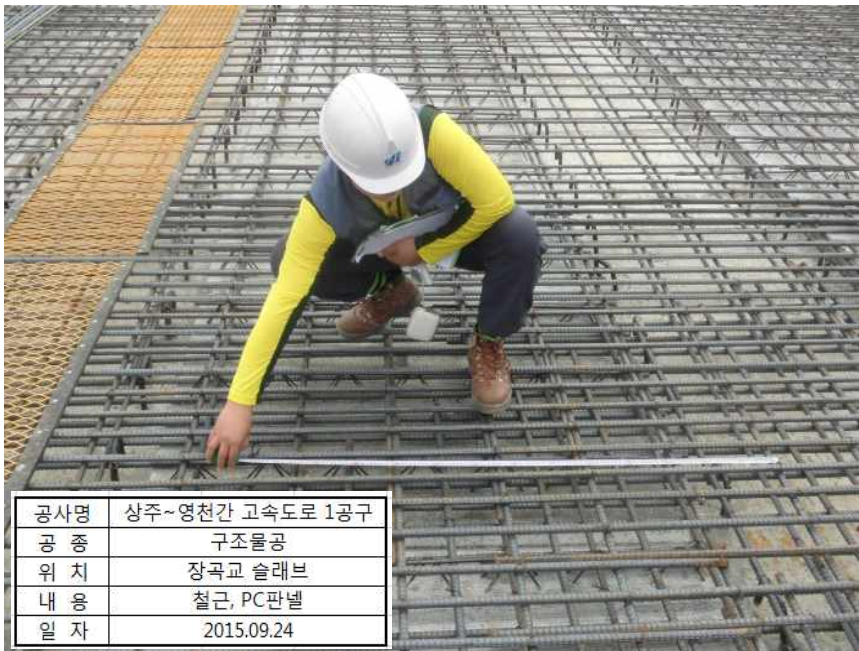
| 점검대상 | 확 인 내 용 | | | | | | | | | | |
|---|---|---|---|---|---|---|---|---|---|---|---|
| 결 과 | <p>- 점검일(2015.09.24) 현재 1S~3S 슬래브 철근조립 중으로 철근에 대한 외관조사 결과 철근의 표면은 들뜬 녹, 흙, 기름 등 콘크리트와의 부착력을 감소시킬 우려가 있는 것은 없는 상태이다.</p> | | | | | | | | | | |

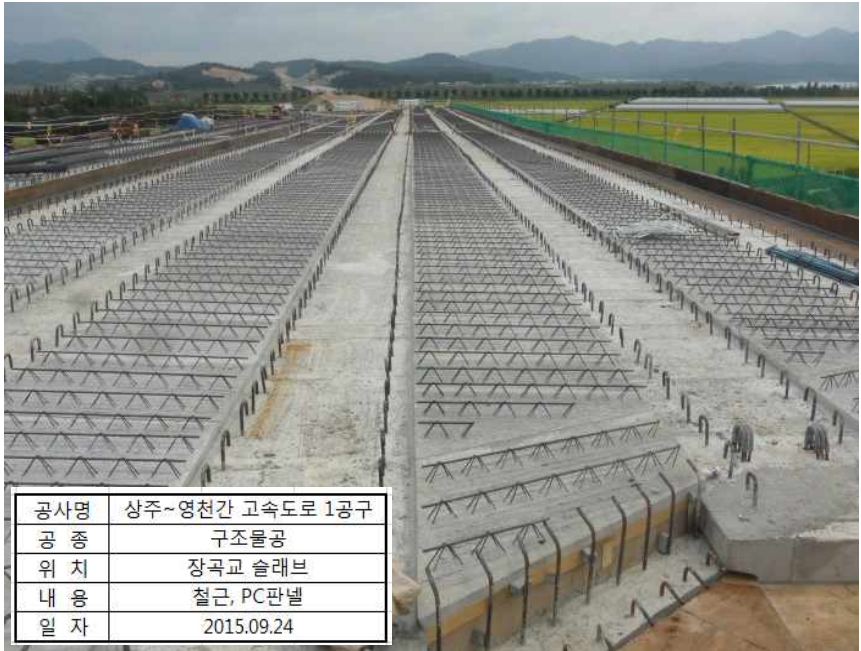
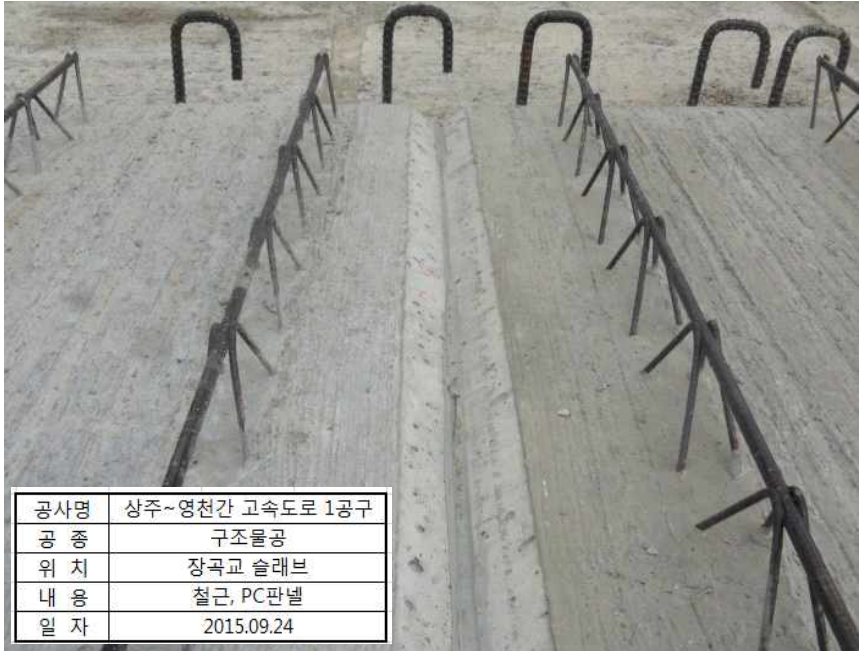
| 점검대상 | 확 인 내 용 | | | | | | | | | | |
|---|---|---|---|---|---|---|---|---|---|---|---|
| 결 과 | <p>- 점검일(2015.09.24.) 현재 4S~6S 슬래브는 PC 판넬 설치<br/>가 완료된 상태이며, PC 판넬 및 거더 상면의 콘크리트<br/>표면 상태는 균열, 파손 등이 없는 양호한 상태인 것으로<br/>조사되었다.</p> | | | | | | | | | | |

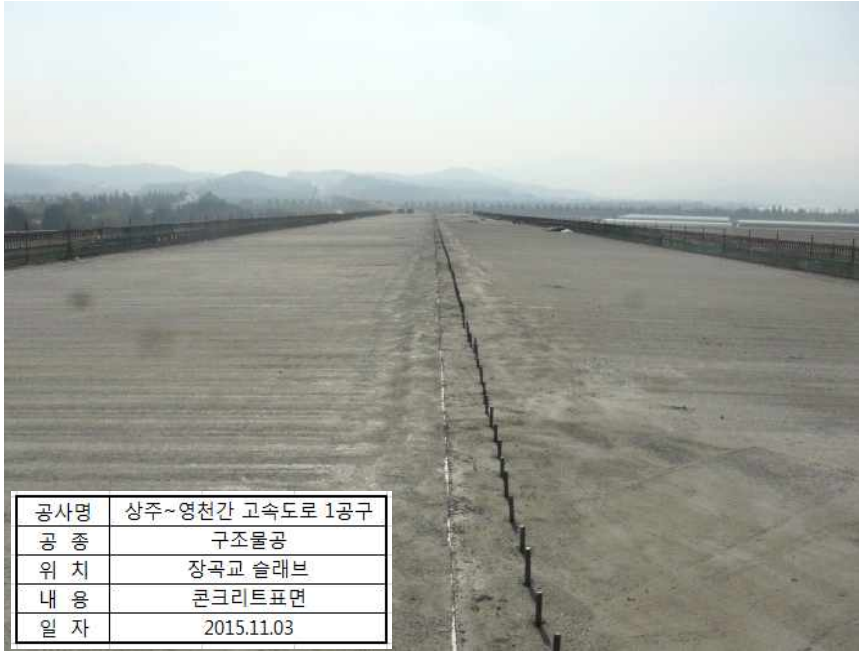
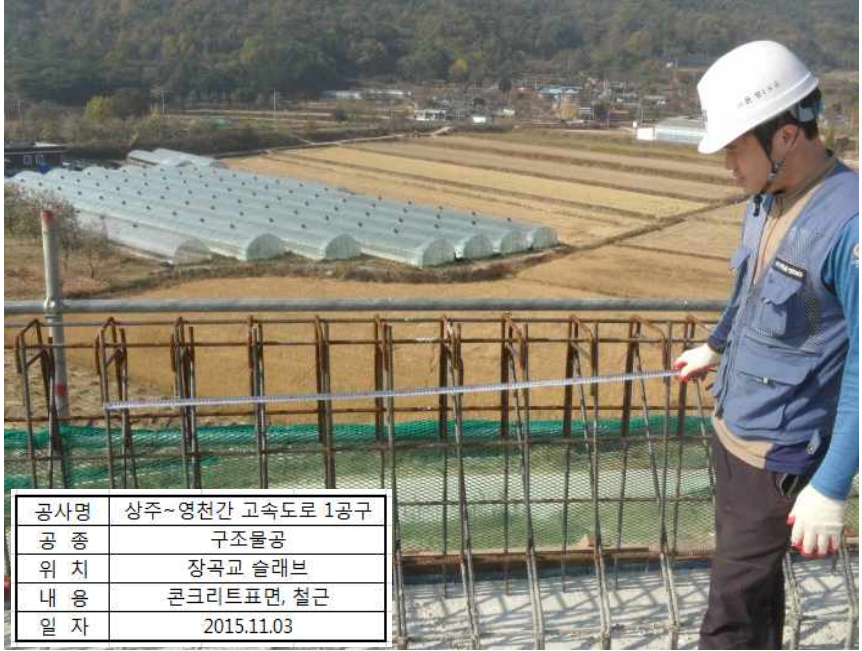
| 점검대상 | 확 인 내 용 | | | | | | | | | | |
|---|---|---|---|---|---|---|---|---|---|---|---|
| 결 과 | <ul style="list-style-type: none"> <li>- 점검일(2015.11.03) 현재 슬래브 타설이 완료된 상태이며, 슬래브 상면 콘크리트표면은 균열, 철근노출, 박락 등의 손상이 없는 양호한 상태이다.</li> <li>- 노출되어 있는 방호벽철근의 표면은 들뜬 녹, 흙, 기름 등의 이물질이 없고, 배근간격을 측정한 결과 197.5mm로 측정되어 설계치(C.T.C=200.0mm)에 적정하다.</li> </ul> | | | | | | | | | | |

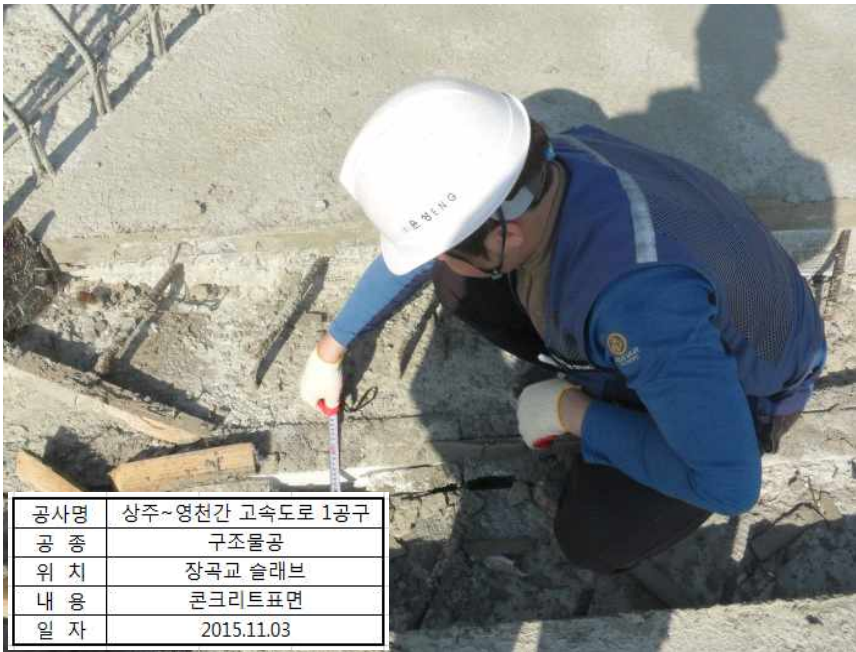
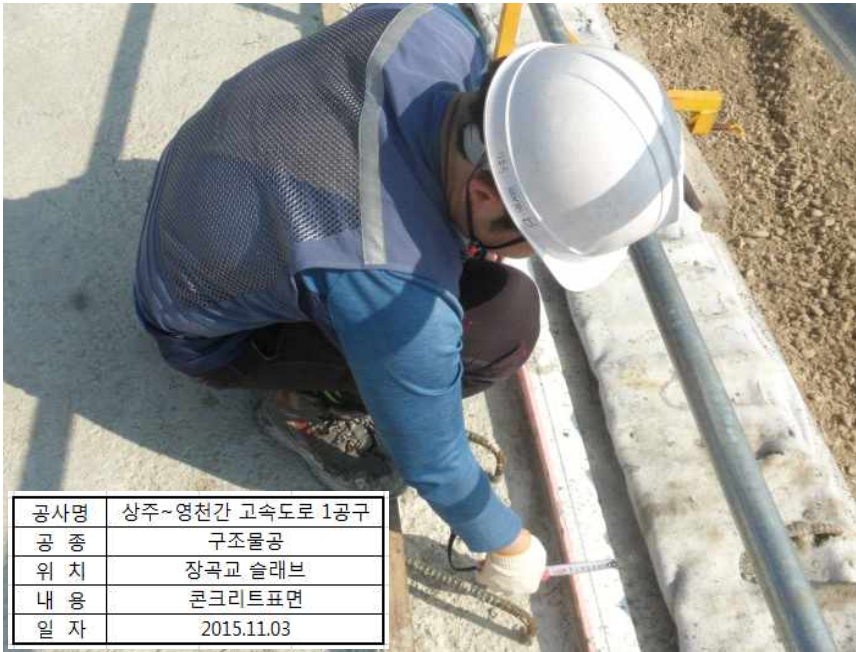
| 점검대상 | 확 인 내 용 | | | | | | | | | | | | | | | | |
|---|---|---|---|---|---|---|---|---|---|---|---|---|--|---|---|---|--|
| 결 과 | <div><div>- J1~J3에 대하여 유간을 측정하였으며, 측정결과 설계치 이상을 확보하는 것으로 확인되었다.</div><table><tr><th>구 분</th><th>설 계 치(mm)</th><th>측 정 치(mm)</th><th>비 고</th></tr><tr><td>J1 유간</td><td>75.0</td><td>80.0</td><td></td></tr><tr><td>J2 유간</td><td>150.0</td><td>160.0</td><td></td></tr><tr><td>J3 유간</td><td>75.0</td><td>80.0</td><td></td></tr></table></div> | 구 분 | 설 계 치(mm) | 측 정 치(mm) | 비 고 | J1 유간 | 75.0 | 80.0 | | J2 유간 | 150.0 | 160.0 | | J3 유간 | 75.0 | 80.0 | |

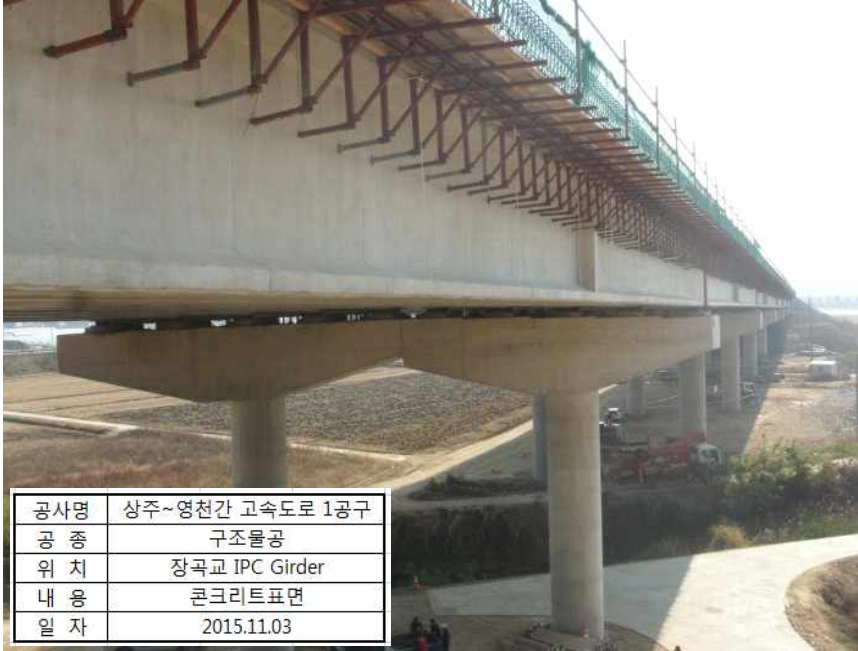
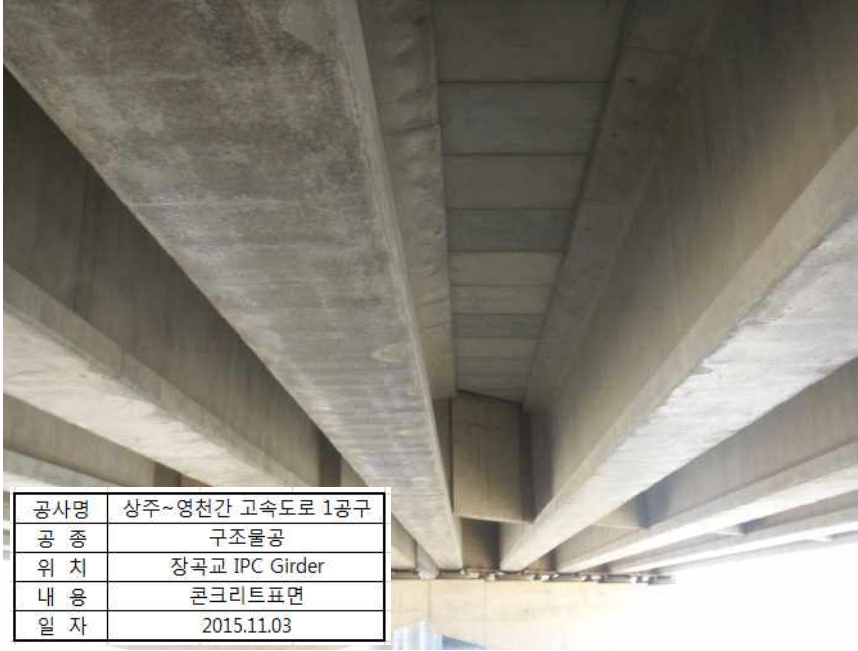
| 점검대상 | 확 인 내 용 | | | | | | | | | | |
|---|---|---|---|---|---|---|---|---|---|---|---|
| 결 과 | <p>- 장곡교 IPC Girder 측면 및 하면, 슬래브 하면 등은 균열, 파손 등이 없는 양호한 상태이다.</p> | | | | | | | | | | |

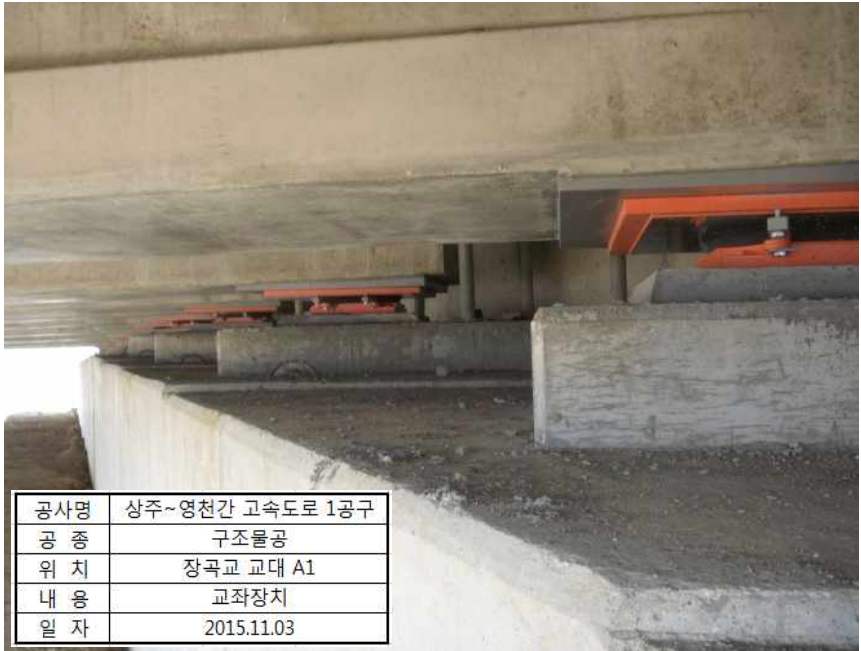
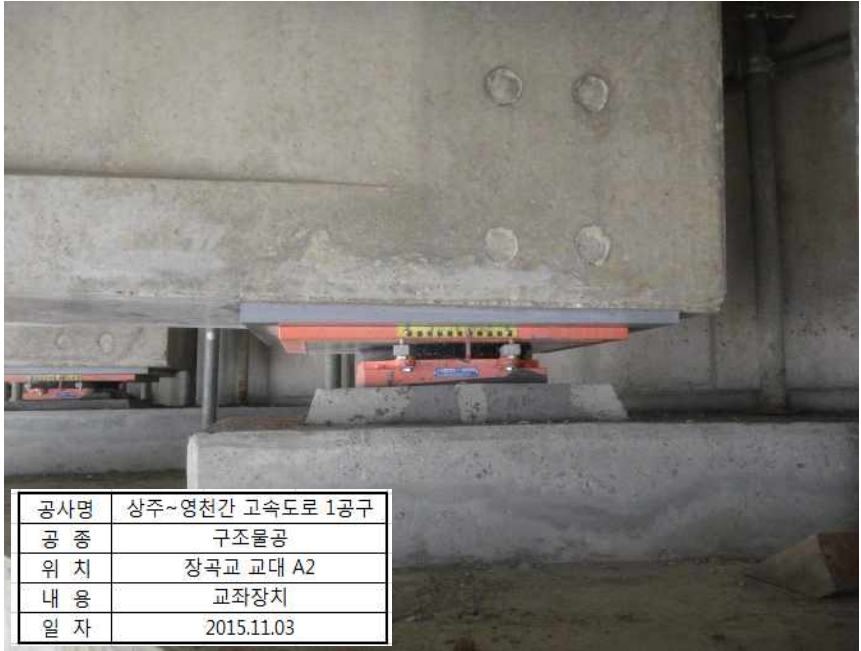
| 점검대상 | 확 인 내 용 | | | | | | | | | | |
|---|---|---|---|---|---|---|---|---|---|---|---|
| 결 과 | <p>- 교대 A1, A2 교좌장치 및 받침콘크리트는 손상이 없는 양호한 상태인 것으로 조사되었다.</p> | | | | | | | | | | |

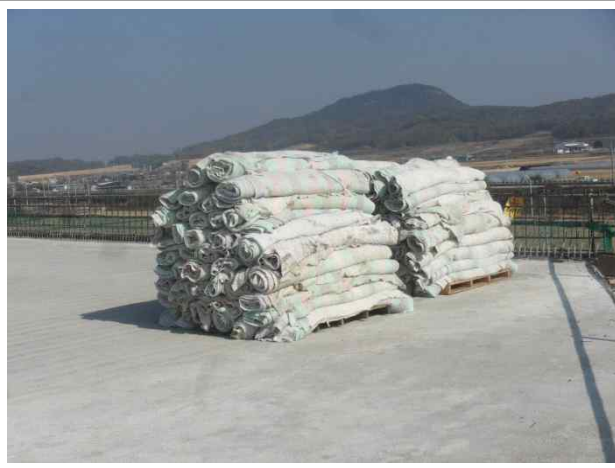
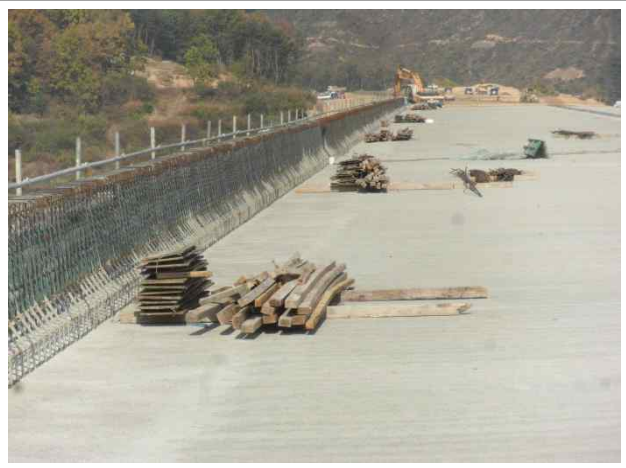
자재 정리 상태

양생포, 합판, 목재 등의 자재는 사용 후 정해진 위치에 정리·정돈하여 보관 중으로 전반적인 보관 상태는 양호하다.

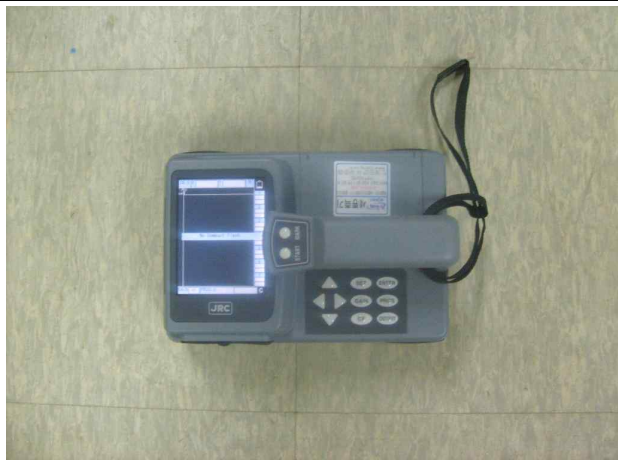
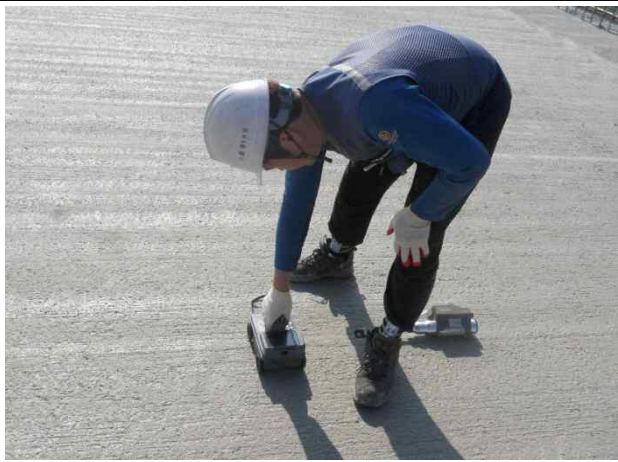
해당 현장의 장곡교에 대한 철근탐사는 슬래브 상면에 실시하였으며, 측정결과 구조물의 배근간격 및 피복두께는 각 구조물의 설계도면과 비교.검토 시 철근직경을 감안하면 대체로 설계도면과 부합되는 것으로 조사되었다.

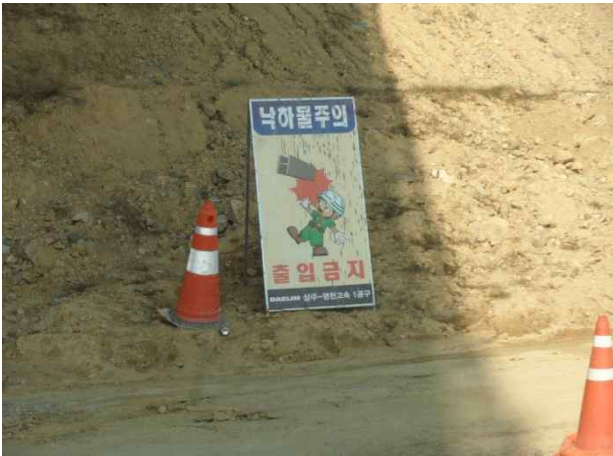
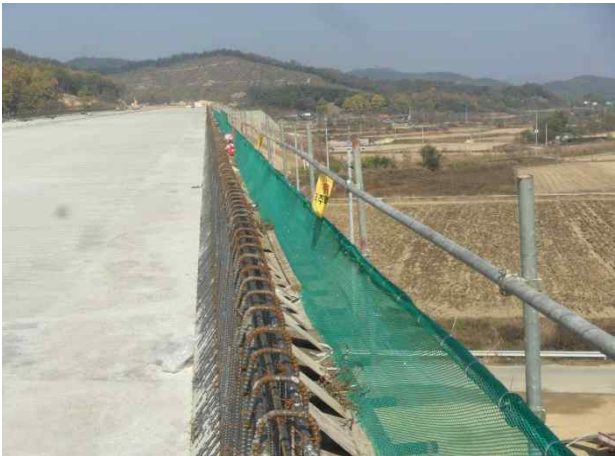
| 점검항목 | 안전·환경관리상태 |
|---|---|
| 안전표지판 설치상태 | 슬래브 단부 안전시설물 설치상태 |

- 현장 진·출입로 및 인접도로, 슬래브 단부 등 안전사고 발생 가능성이 내재된 구간에는 안전표지판, 라바콘, 안전난간 등의 적절한 안전시설물을 설치하여 관리 중이며, 전반적으로 안전시설물 설치 및 관리 상태는 양호하다.
- 현장 내에 살수차를 항시 운행하여 비산먼지를 저감하고 있으며, 폐기물은 일정한 장소에 보관하는 등 환경관리 상태는 양호한 것으로 조사되었다.

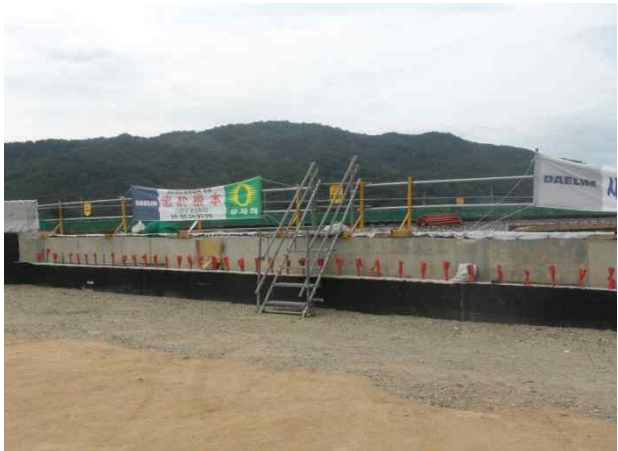
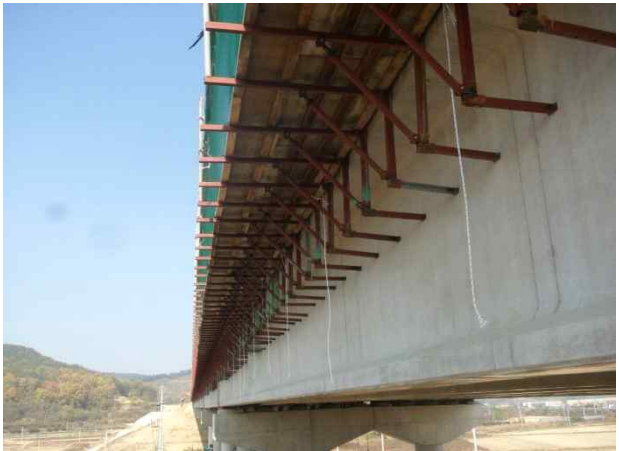
| 점검항목 | 임시 및 가시설물 설치상태 |
|---|---|
| 가설계단 설치 전경 | 브라켓 설치 전경 |

- 장곡교 슬래브 켄틸레버부 시공을 위해 브라켓이 설치되어 있으며, 외관조사 결과 브라켓 재질의 파손, 변형 등은 없이 견고히 설치된 것으로 확인되었다.
- 현장 내 설치되어 있는 가설계단에 대한 외관조사를 실시한 결과 가설계단의 강관 파이프, 발판, 등의 각 부재는 파손, 변형 등이 없는 상태이며, 전용철물을 사용하여 조립하는 등 전반적으로 설치상태는 양호하다.
