# 제1장 일반사항

| 구 분 | 내 용 | 비 고 |
|---|---|---|
| 과업명 | 상주~영천 고속도로 민간투자사업(1공구) 의상대교<br>정기안전점검(1차) | |

| 구 분 | | 내 용 | 구 분 | 내 용 |
|---|---|---|---|---|
| 교 량 명 | | 의상대교 | 준공년도 | - |

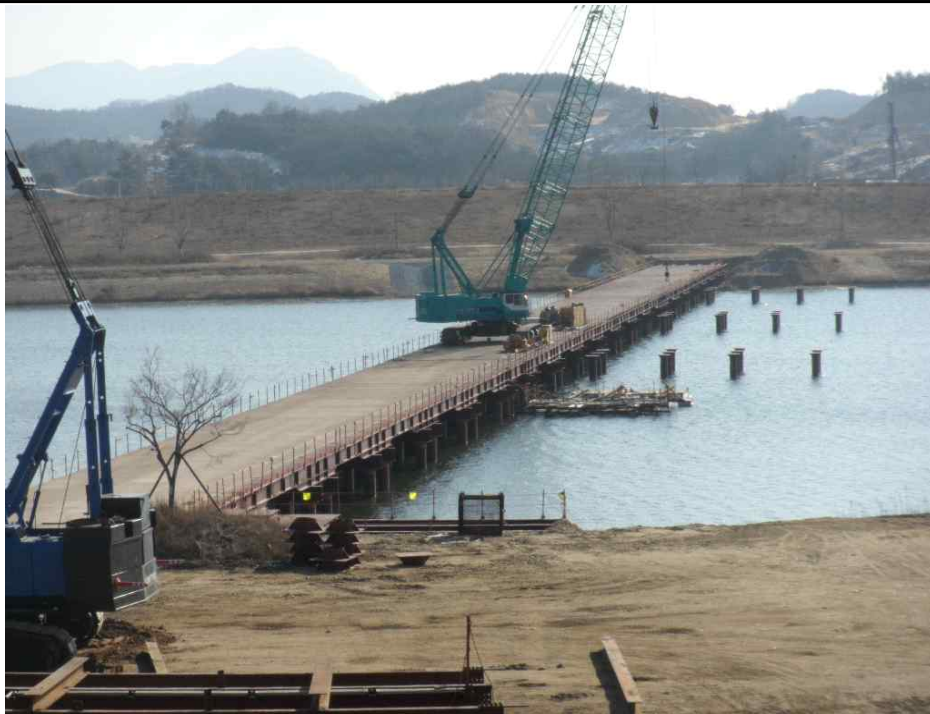
가설교량 시공현황(2013.12.23)

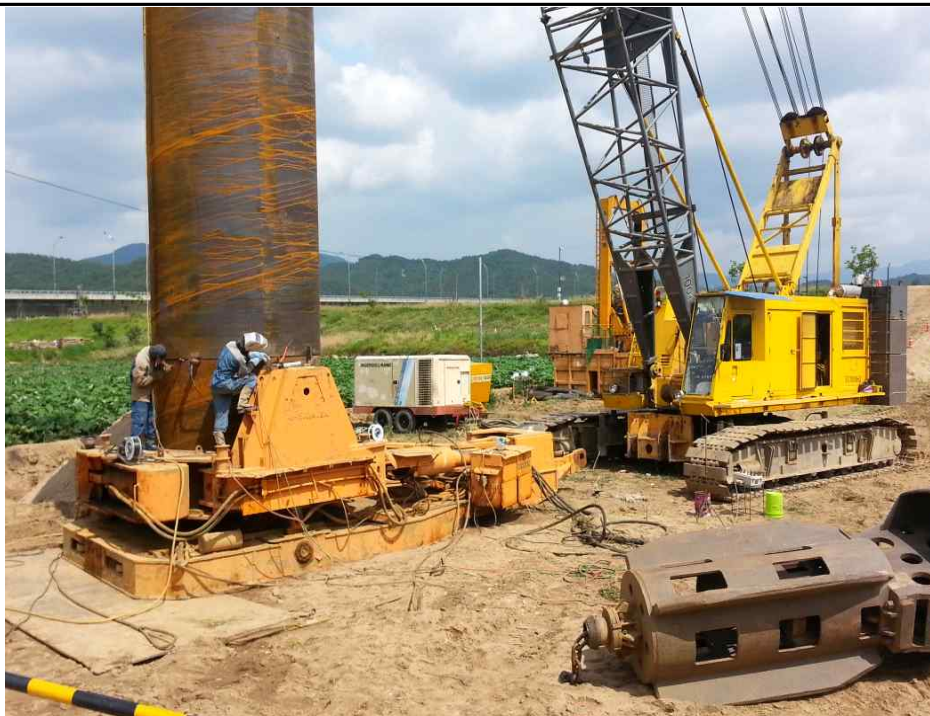
P1 현장타설말뚝 철근망 시공현황(2014.06.16)

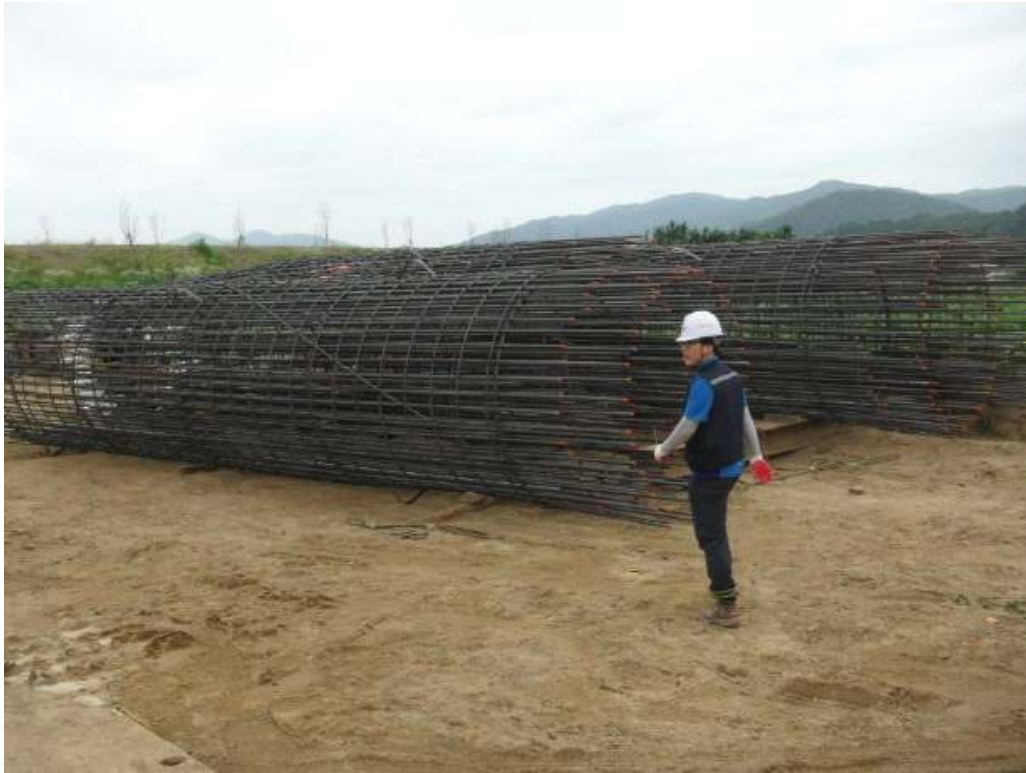
P2 현장타설말뚝 철근망 시공현황(2014.06.21)

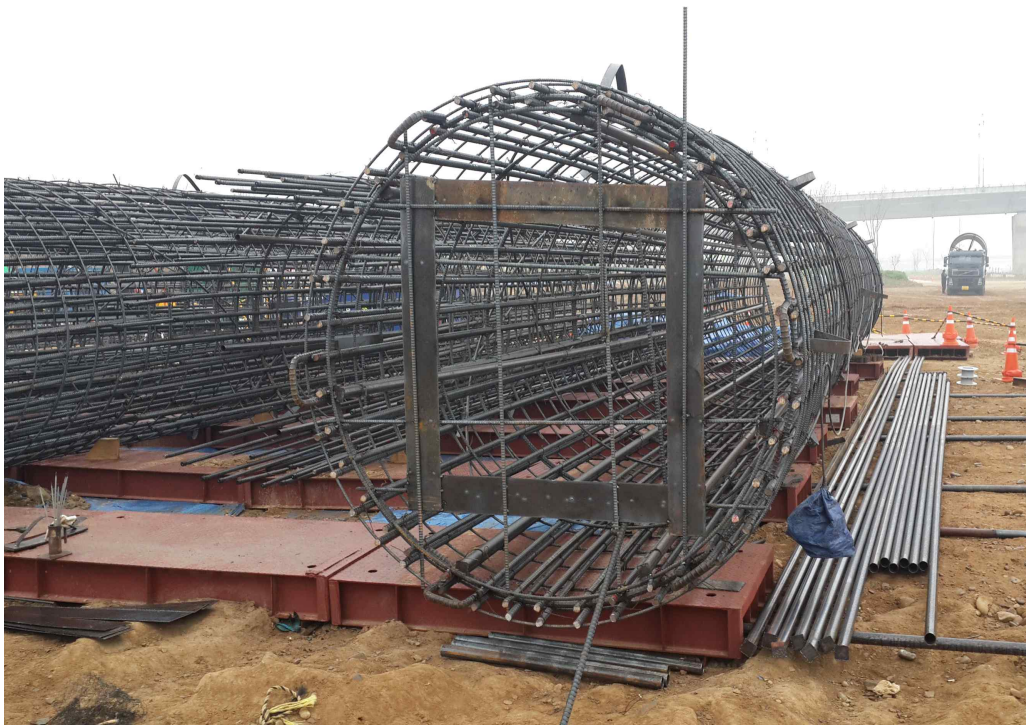
P3 현장타설말뚝 철근망 시공현황(2014.04.04)

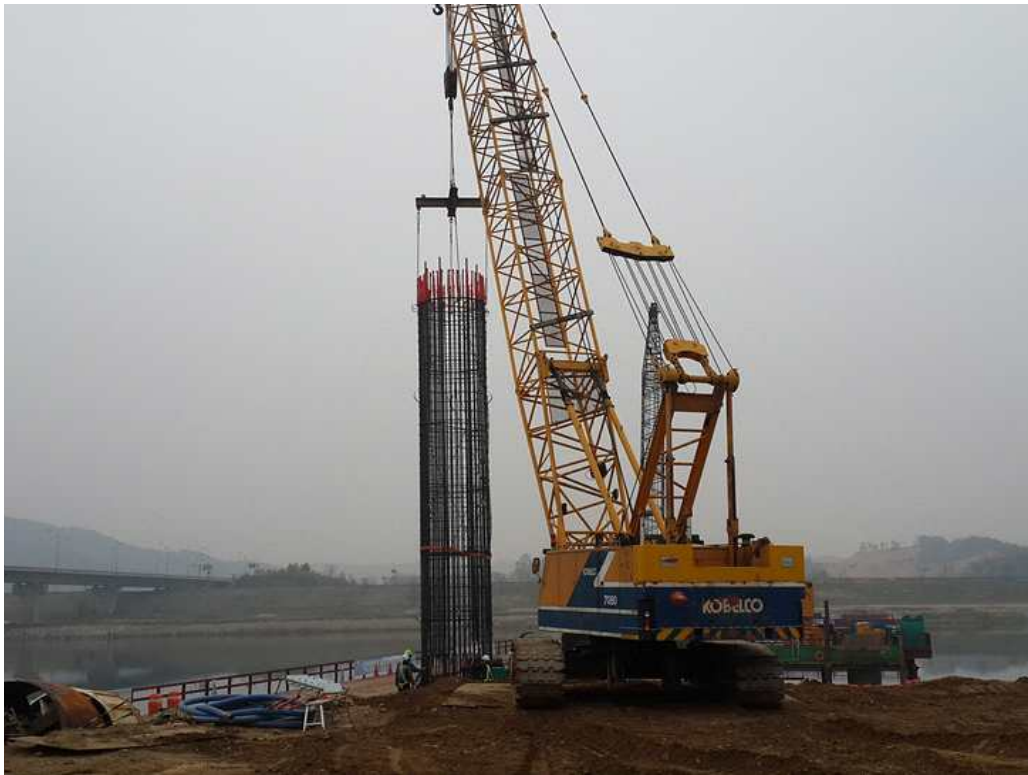
P4 현장타설말뚝 철근 근입현황(2014.04.13)

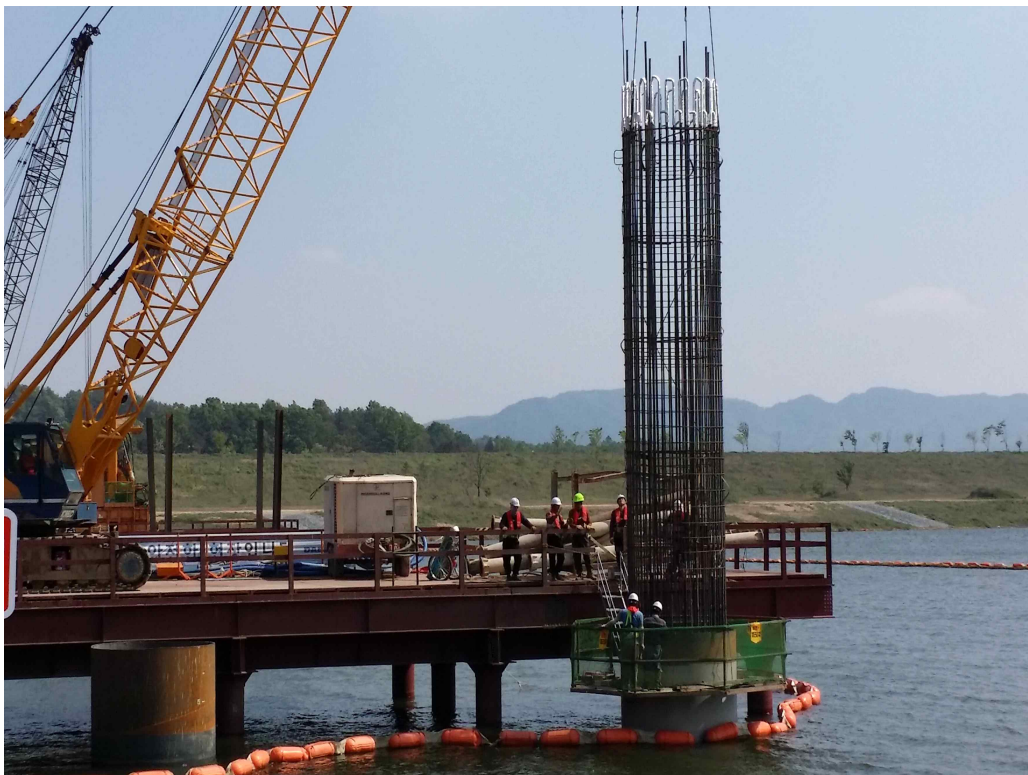
P5 현장타설말뚝 철근망 시공현황(2014.05.08)

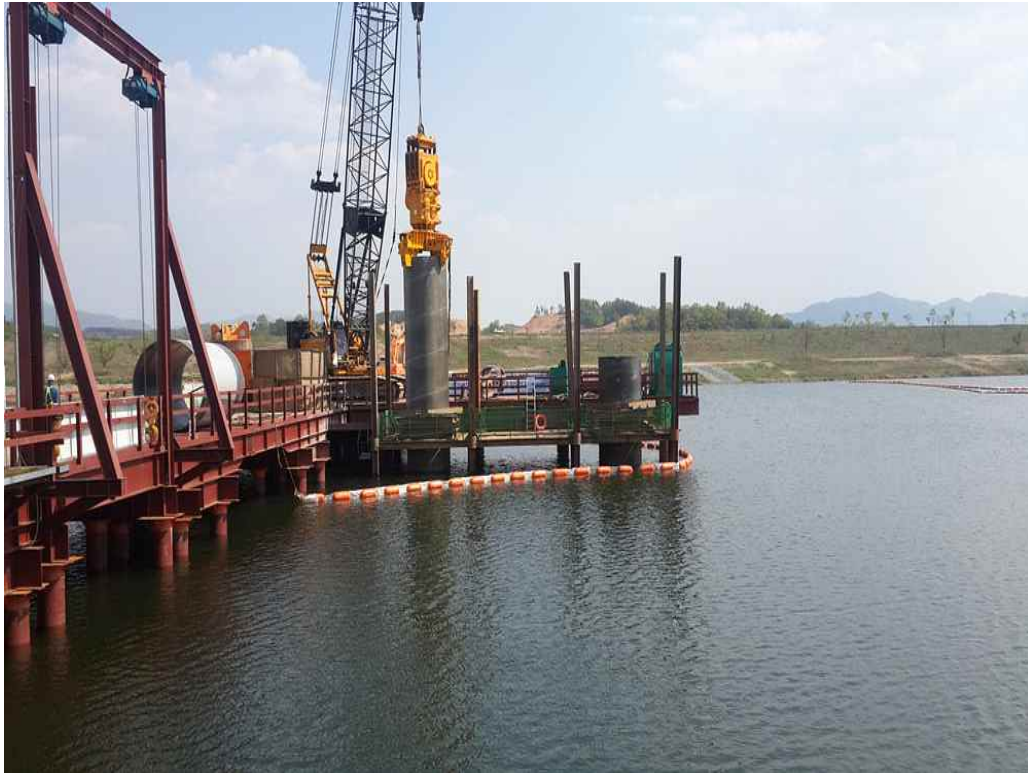
P6 현장타설말뚝 케이싱 작업현황(2014.05.02)

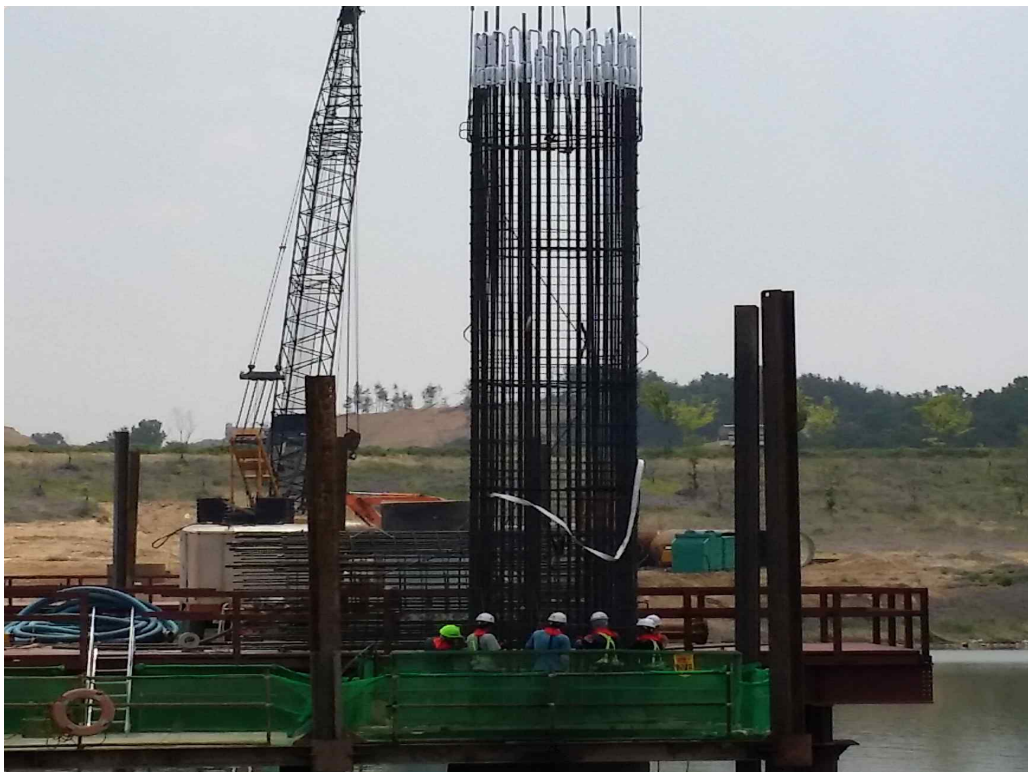
P7 현장타설말뚝 케이싱 작업현황(2014.05.15)

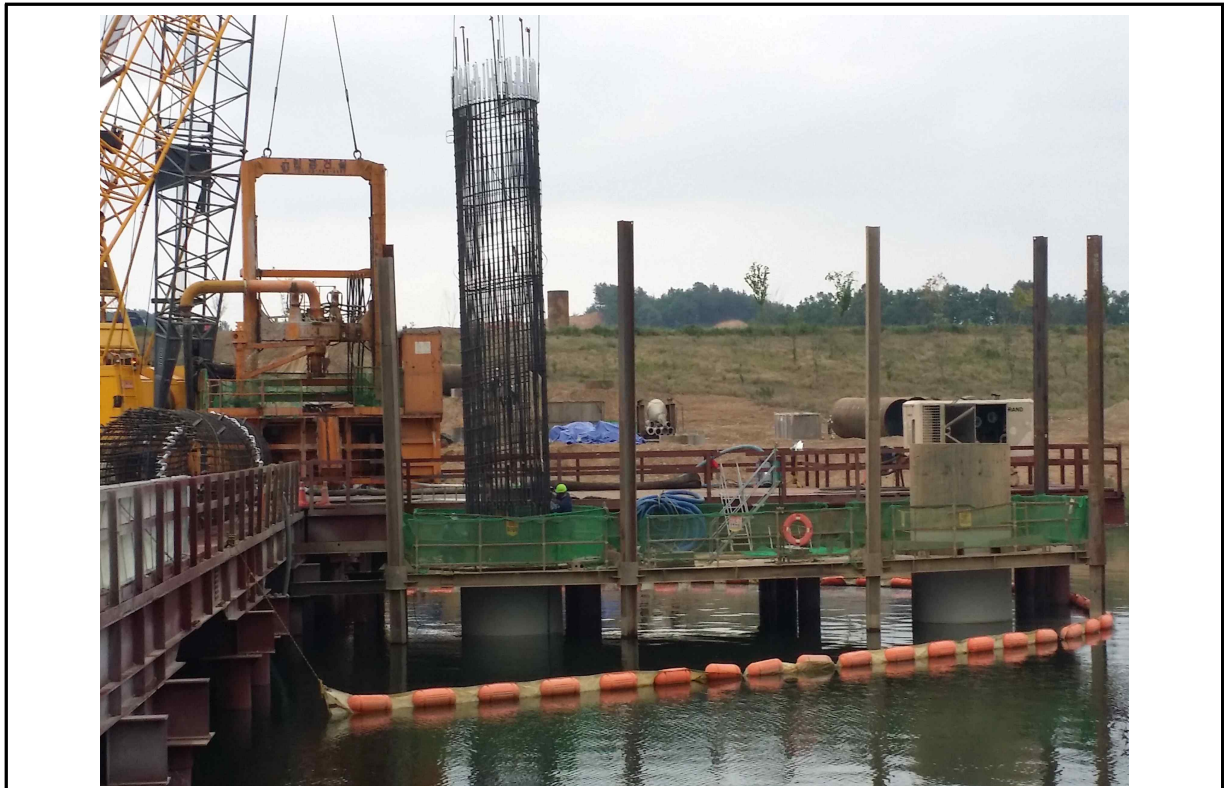
P8 현장타설말뚝 철근망 시공상태(2014.06.03)

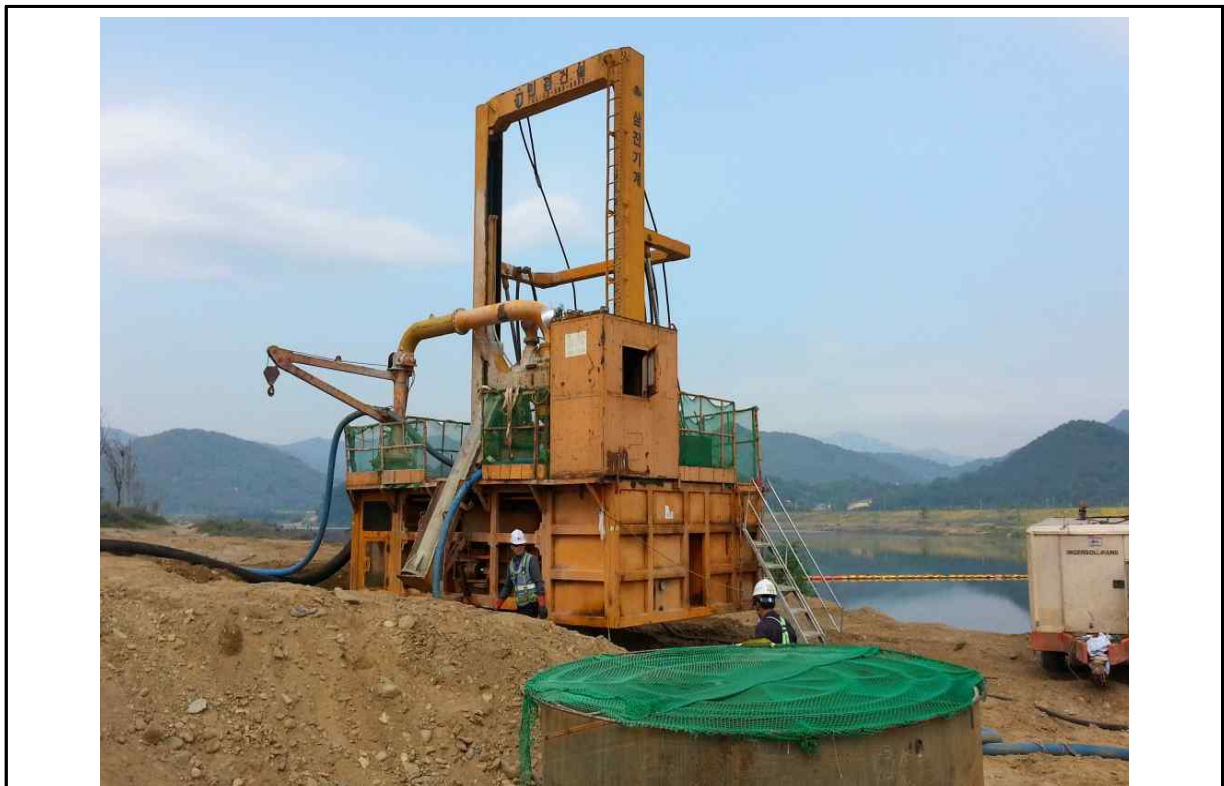
P9 현장타설말뚝 시공 현황(2014.05.20)

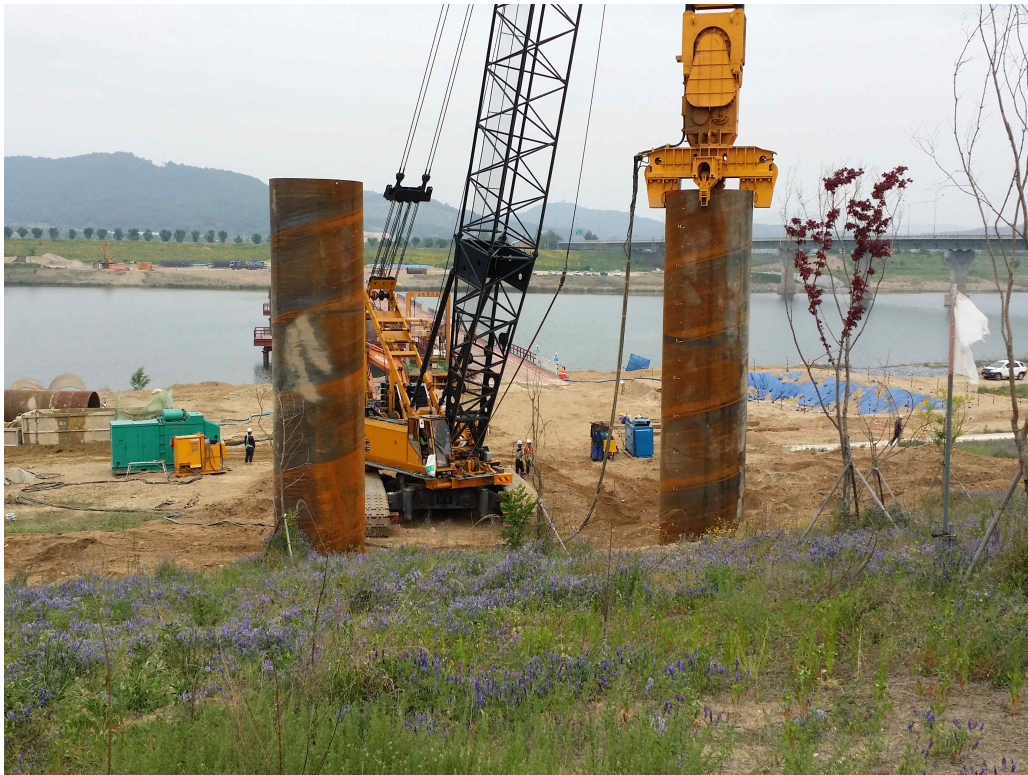
P10 현장타설말뚝 케이싱 작업현황(2014.05.20)

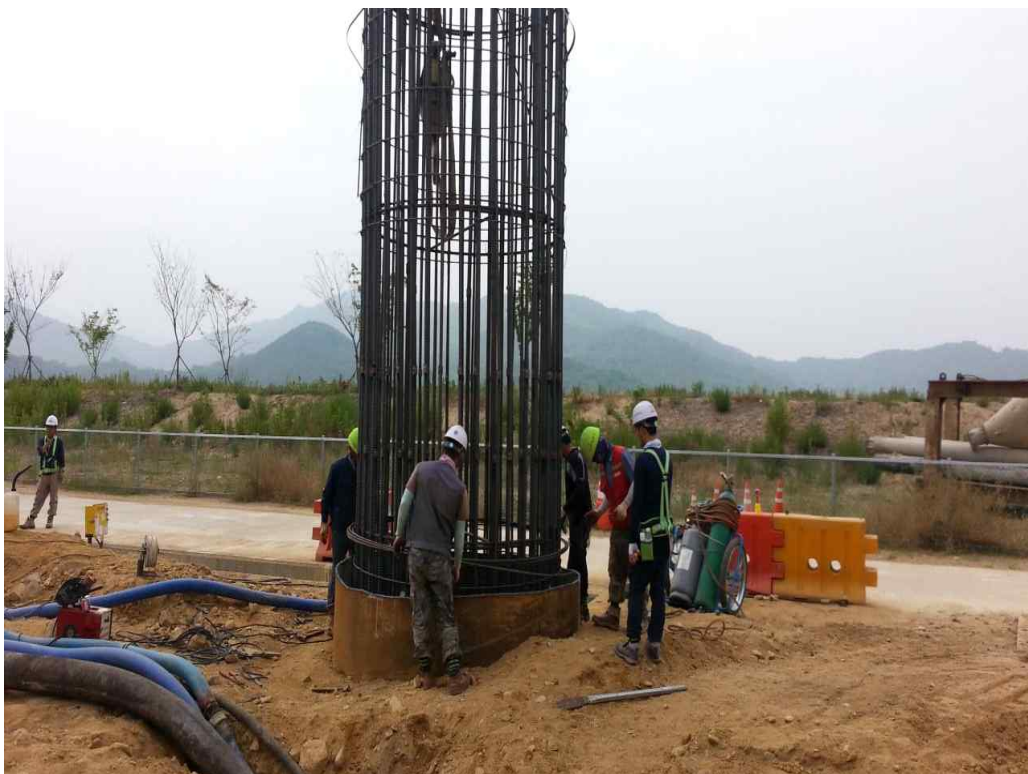
P11 현장타설말뚝 철근망 시공상태(2014.06.08)
