# 제3장 점검대상물의 평가

## 3.1 점검 대상 구조물 개요

### 3.1.1 의상대교

## 3.2 주요부재별 외관조사 결과의 분석

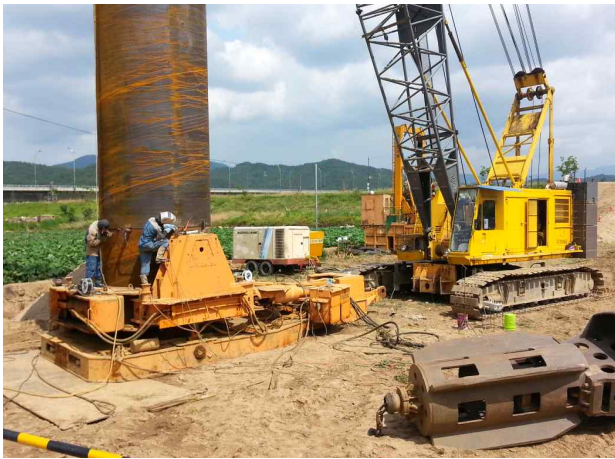
| 의상대교 점검결과 | |
|---|---|
| P1 시공상태(2014.06.16) | P2 철근망 시공상태(2014.06.21) |

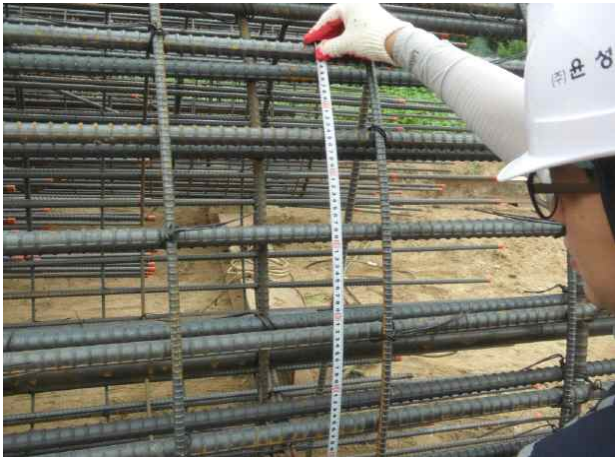
| 의상대교 점검결과 | |
|---|---|
| P2 철근망 수직철근 평균간격<br>(C.T.C=134mm) | P2 철근망 수평철근 평균간격<br>(C.T.C=300mm) |

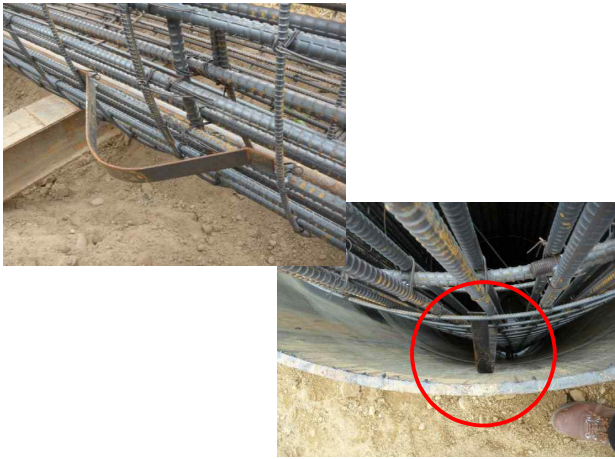
| 의상대교 점검결과 | |
|---|---|
| P2 철근망 간격재 설치상태<br>(T=200mm) | P2 근입철근망 철근피복두께측정<br>(T=200mm) |

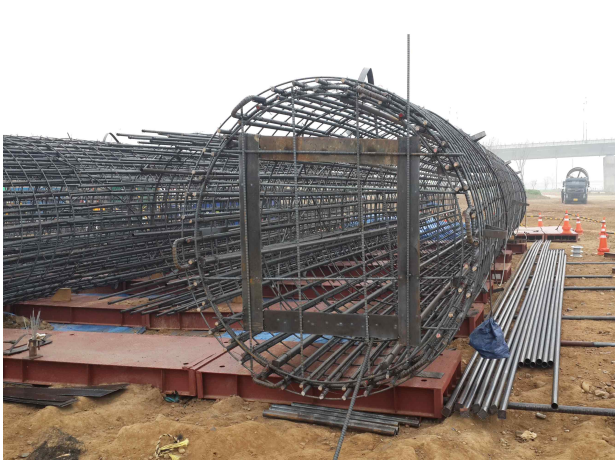
| 의상대교 점검결과 | |
|---|---|
| P3 철근망 시공상태(2014.04.04.) | P3 철근망 수직철근<br>간격측정(C.T.C=130mm~133mm) |

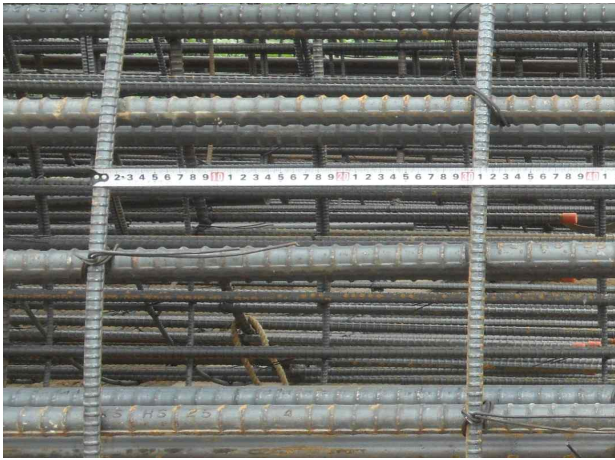
| 의상대교 점검결과 | |
|---|---|
| P3 철근망 수평철근<br>간격측정(C.T.C=298mm~302mm) | RCD 천공작업 전경 |

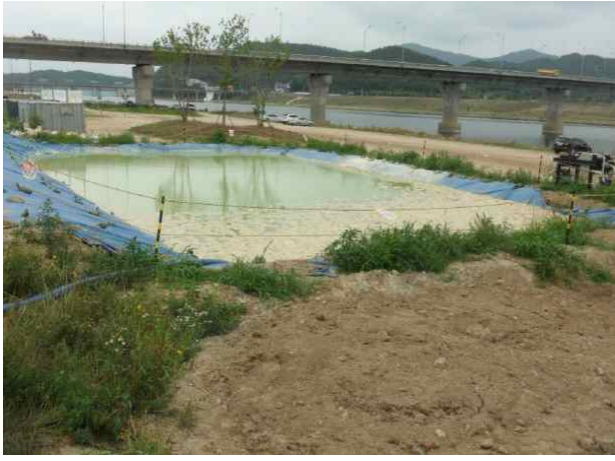
| 의상대교 점검결과 | |
|---|---|
| 침사지 설치상태 | P4 철근망 근입전경(2014.04.13) |

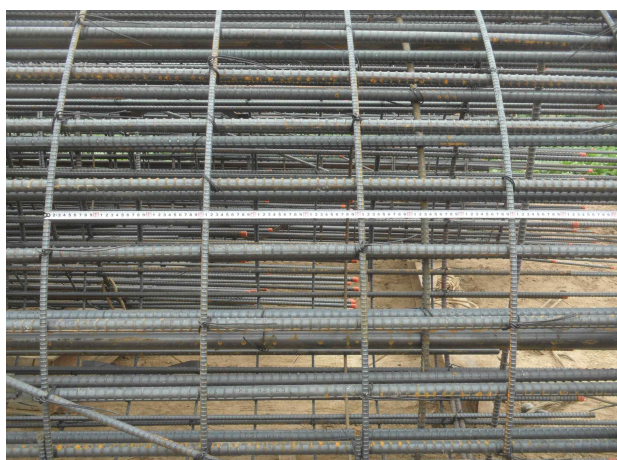
P5 철근망 소성외구간 수평철근  
간격측정(C.T.C=300mm)

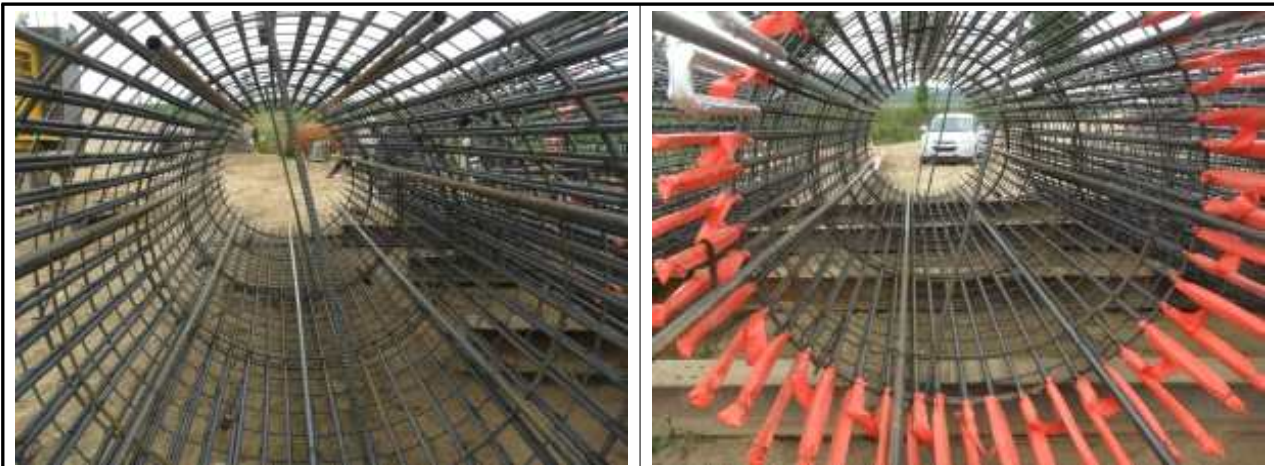
현장 내 임시 보관중인 철근망은 지면과 접촉으로 인한 부식, 이물질 오염 등을 방지하기 위해 버팀목 및 H-pile을 사용하여 지면과 이격시켜 보관하고 있으며, 나사산이 가공되어있는 커플러철근의 끝 부분은 천막시트를 덮어 부식을 방지하는 등 전반적으로 자재관리 상태는 양호하다.

현장타설 말뚝 기초 철근망 보관상태

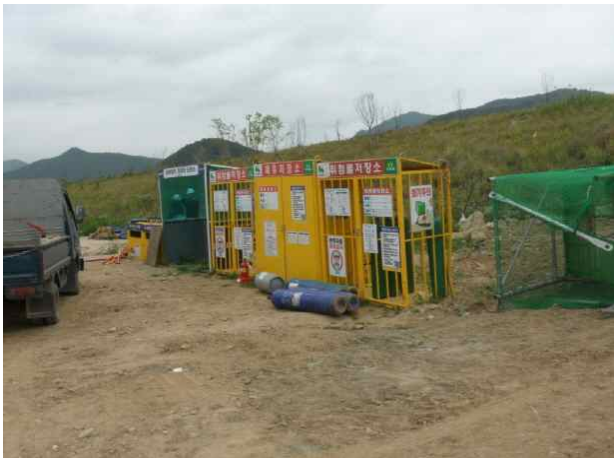
| 점검항목 | 안전·환경관리상태 |
|---|---|
| 안전 표지판 설치상태 | 위험물 저장소 설치상태 |

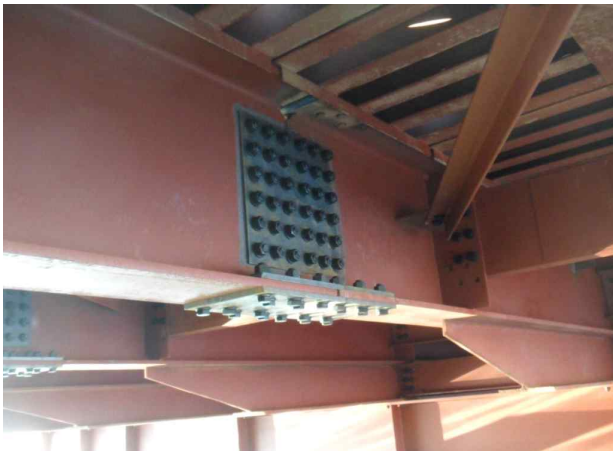
- 의상대교 시공을 위한 가설교량(DB-24)은 상부가설장비의 중량을 고려하여 설계. 시공된 상태이다.
- 가설교량 상면 외관조사결과 복공판의 변형, 좌굴, 파손, 조립단차 등이 없는 양호한 상태이다.
- 가설교량 기둥부 및 거더는 변형, 좌굴, 도장박락, 부식 등이 없는 상태이며 거더의 현장이음 구간은 볼트 및 너트의 탈락, 누락, 부식, 나사산 부족 등의 시공결함이 없는 양호한 상태인 것으로 조사되었다.
- 점검 시 조사된 축도 복공판 단차 및 난간 모서리 부분 등은 점검 후 즉시 조치한 것으로 확인되었다.

| 점검항목 | 임시 및 가시설물 설치상태 |
|---|---|
| 가설교량 하면 거더 현장이음 현황 | 가설교량 기둥부 시공 전경 |

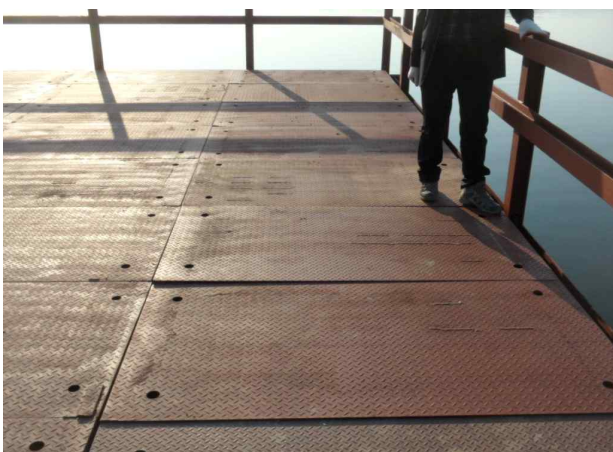
| 점검항목 | 임시 및 가시설물 설치상태 |
|---|---|
| 조치전) 측도 복공판 단차발생 | 조치후) 단차구간 조정 및 정비완료 |

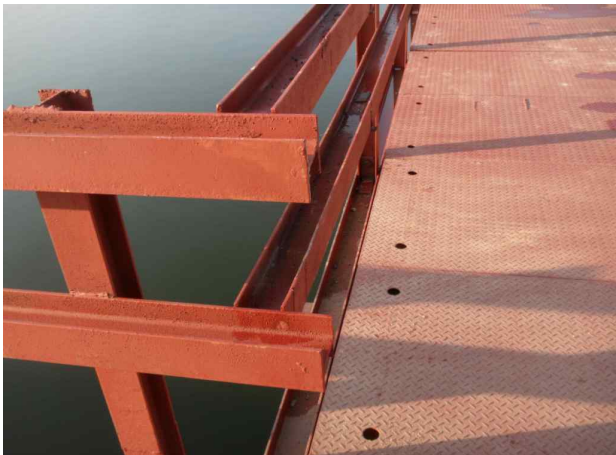
| 점검항목 | 임시 및 가시설물 설치상태 |
|---|---|
| <p>조치전) 의상대교 가설교량 축도 난간<br/>안전사고 우려됨.</p> | <p>조치후) 보호캡 설치완료</p> |
