## 제 5 장

### 부 록

## 5.1 콘크리트 압축강도 측정 자료

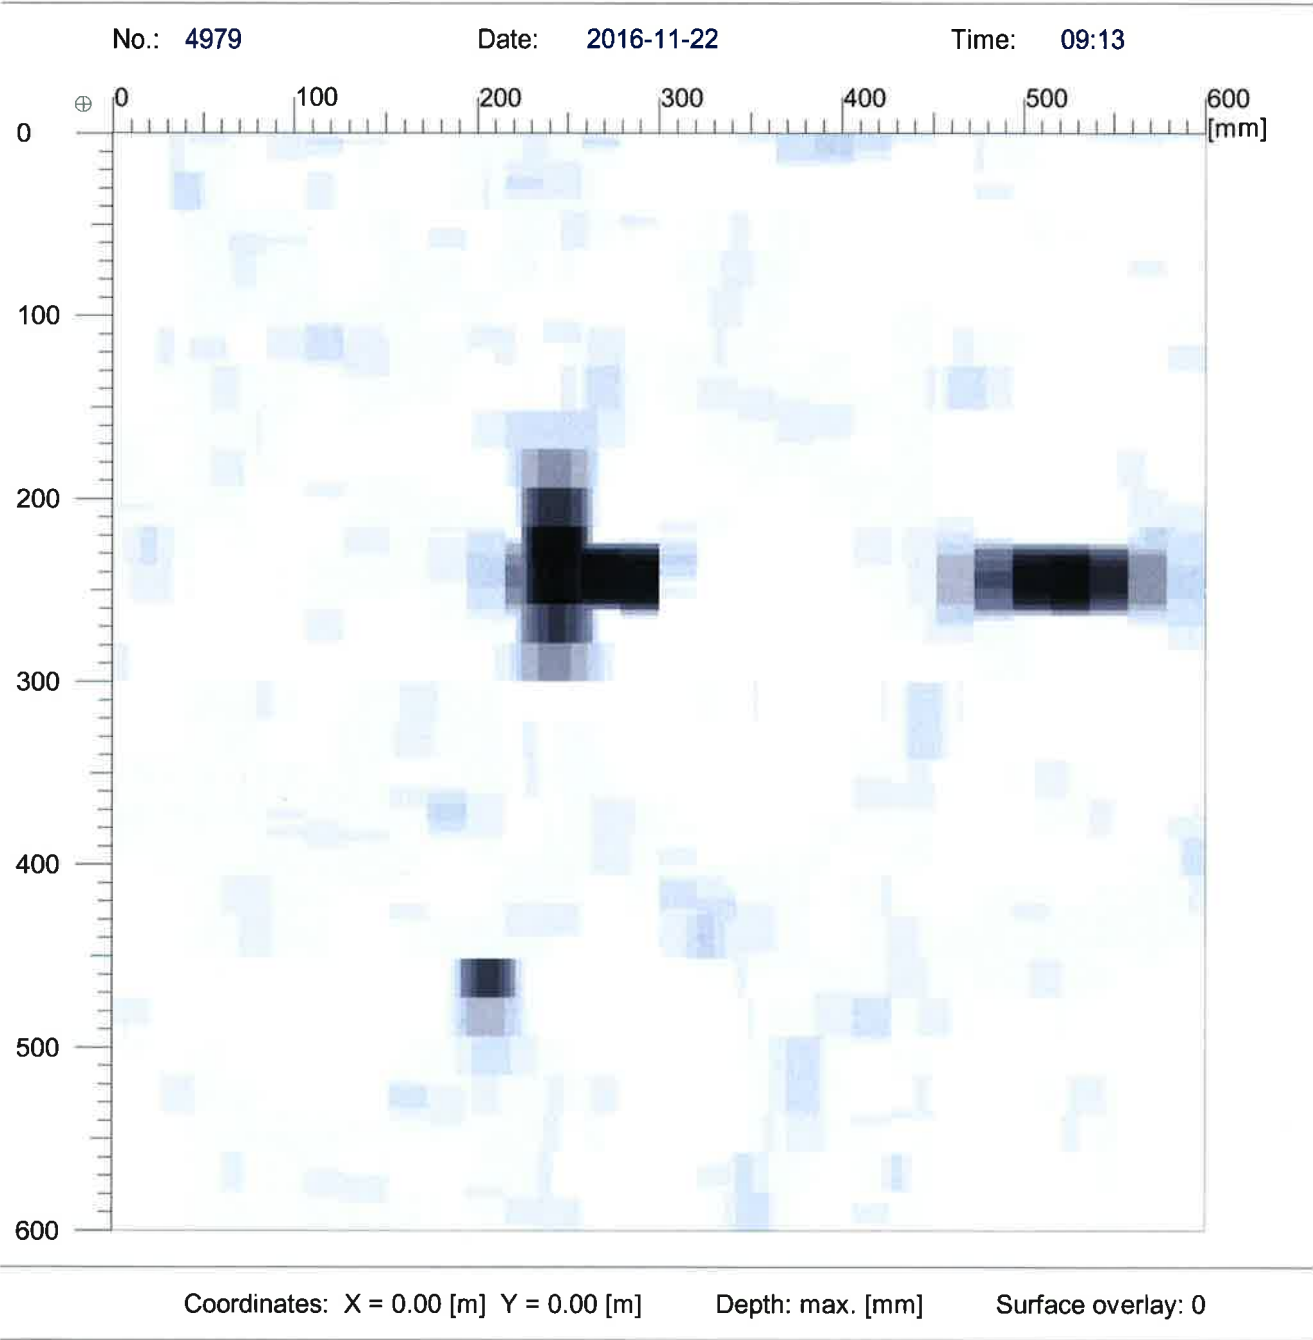
Imagescan Image: 7. A1 상주.BAR

Location: A1 상주방향      Operator: (주)신영씨엔에스

Comments:  
수직근 : D19@250  
수평근 : D13@125

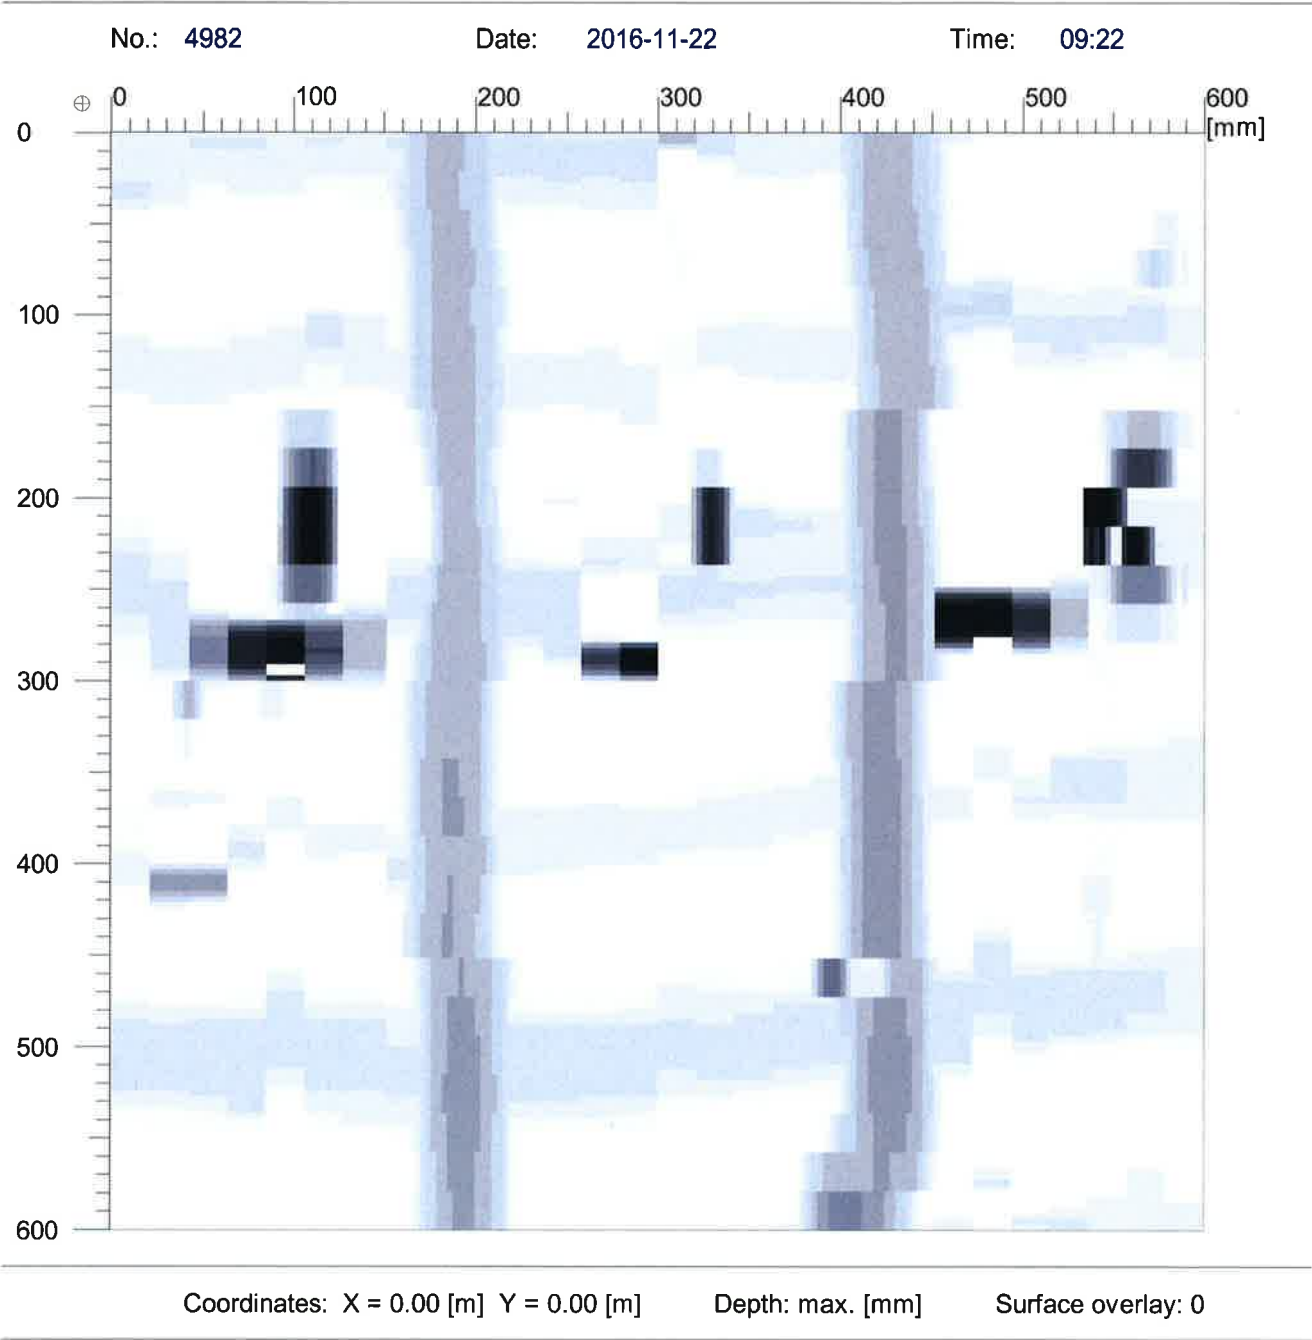
Imagescan Image: 8. A1 영천.BAR

Location:      A1 영천방향      Operator:      (주)신영씨엔에스

Comments:  
수직근 : D19@250  
수평근 : D13@125

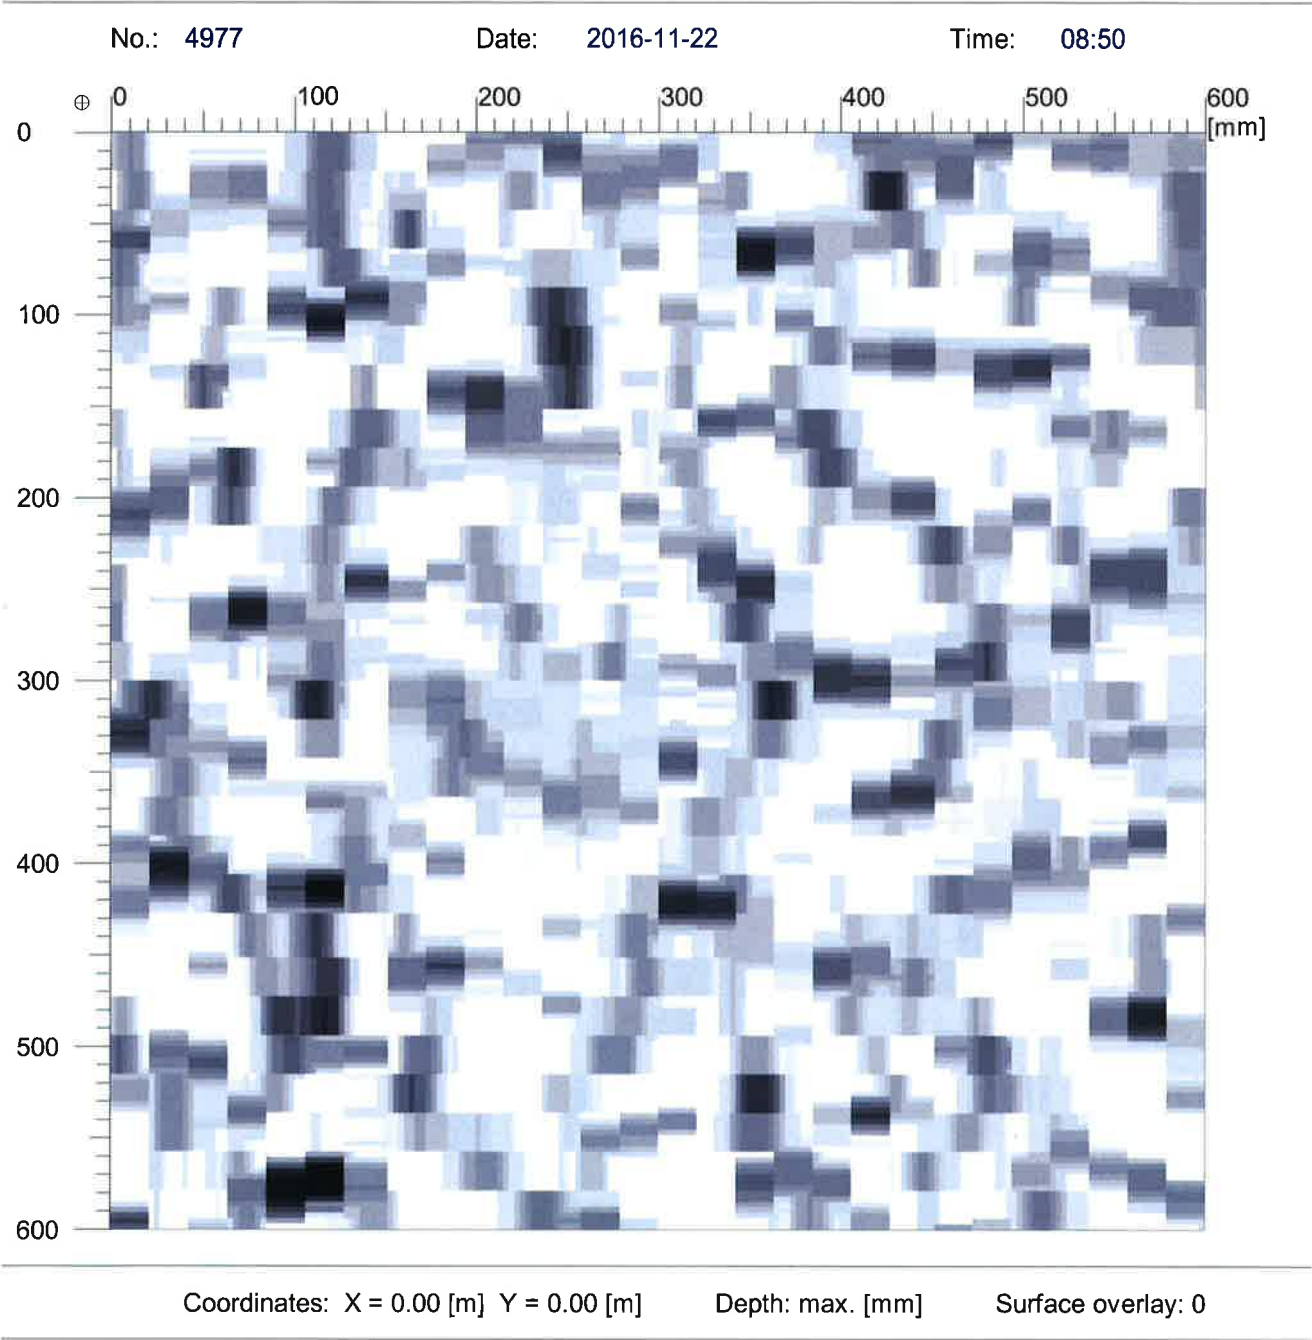
Imagescan Image: 9. P1 상주.BAR

Location: P1 상주방향      Operator: (주)신영씨엔에스

Comments:  
주근 : 64-H32  
Hoop : H16@300

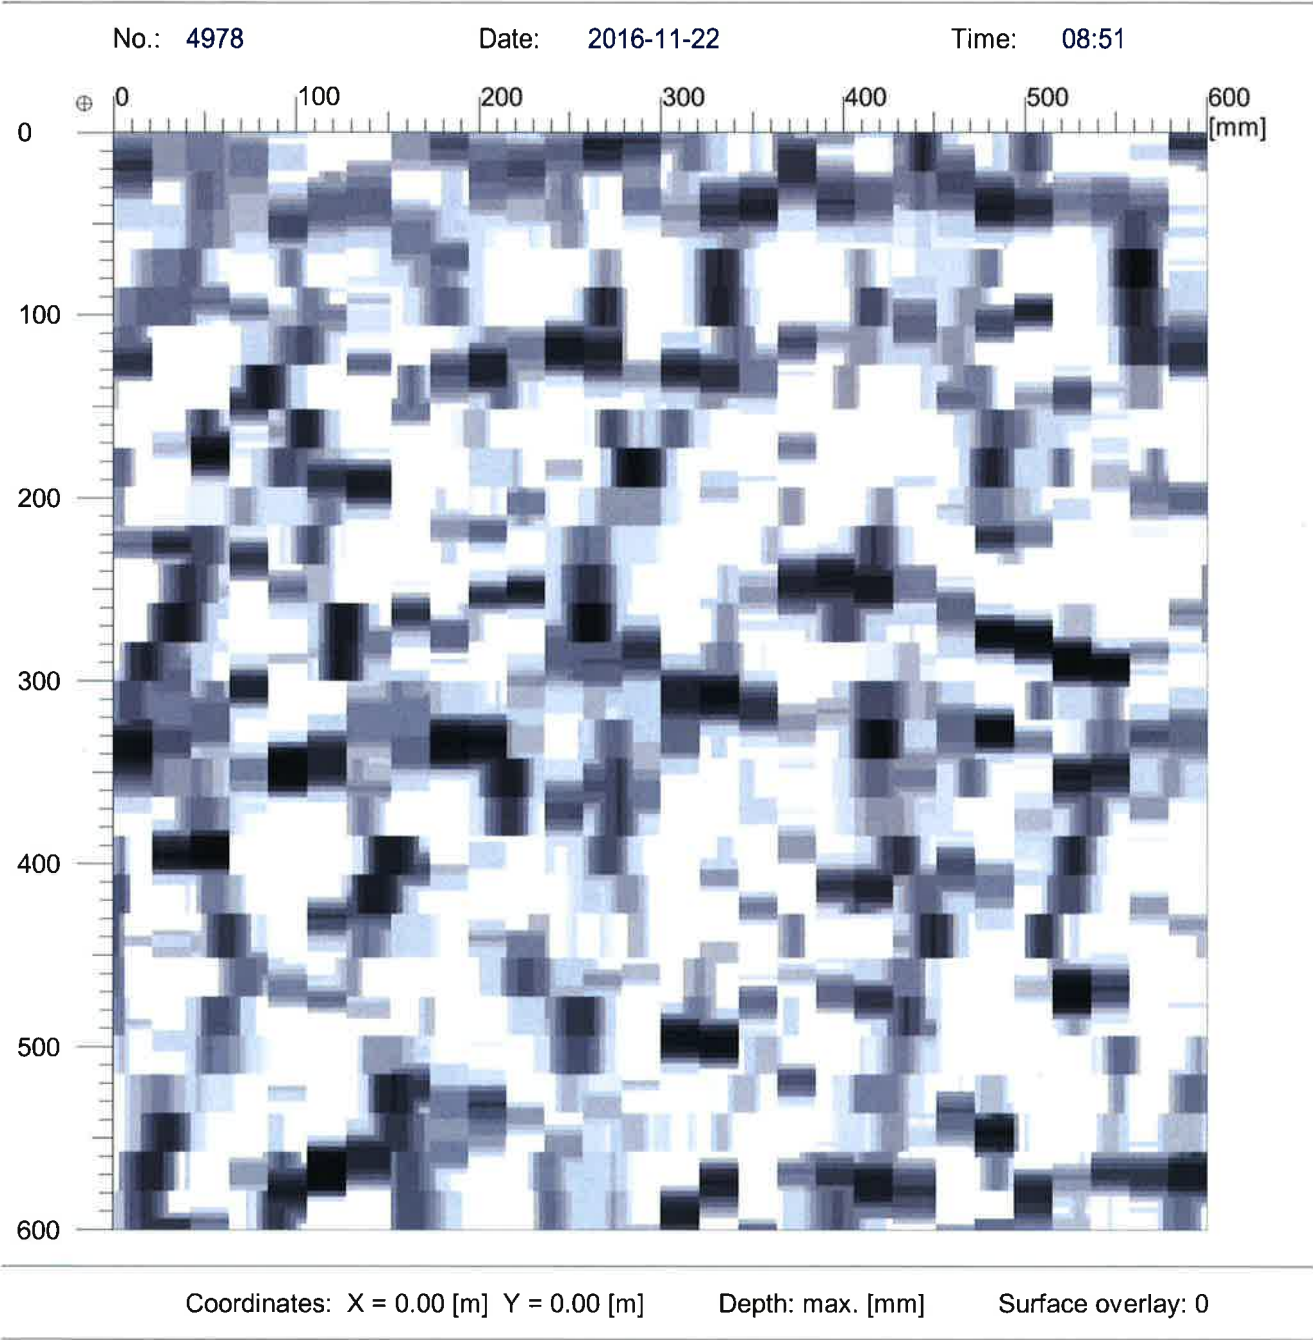
Imagescan Image: 10. P1 영천.BAR

Location: P1 영천방향      Operator: (주)신영씨엔에스

Comments:  
주근 : 64-H32  
Hoop : H16@300

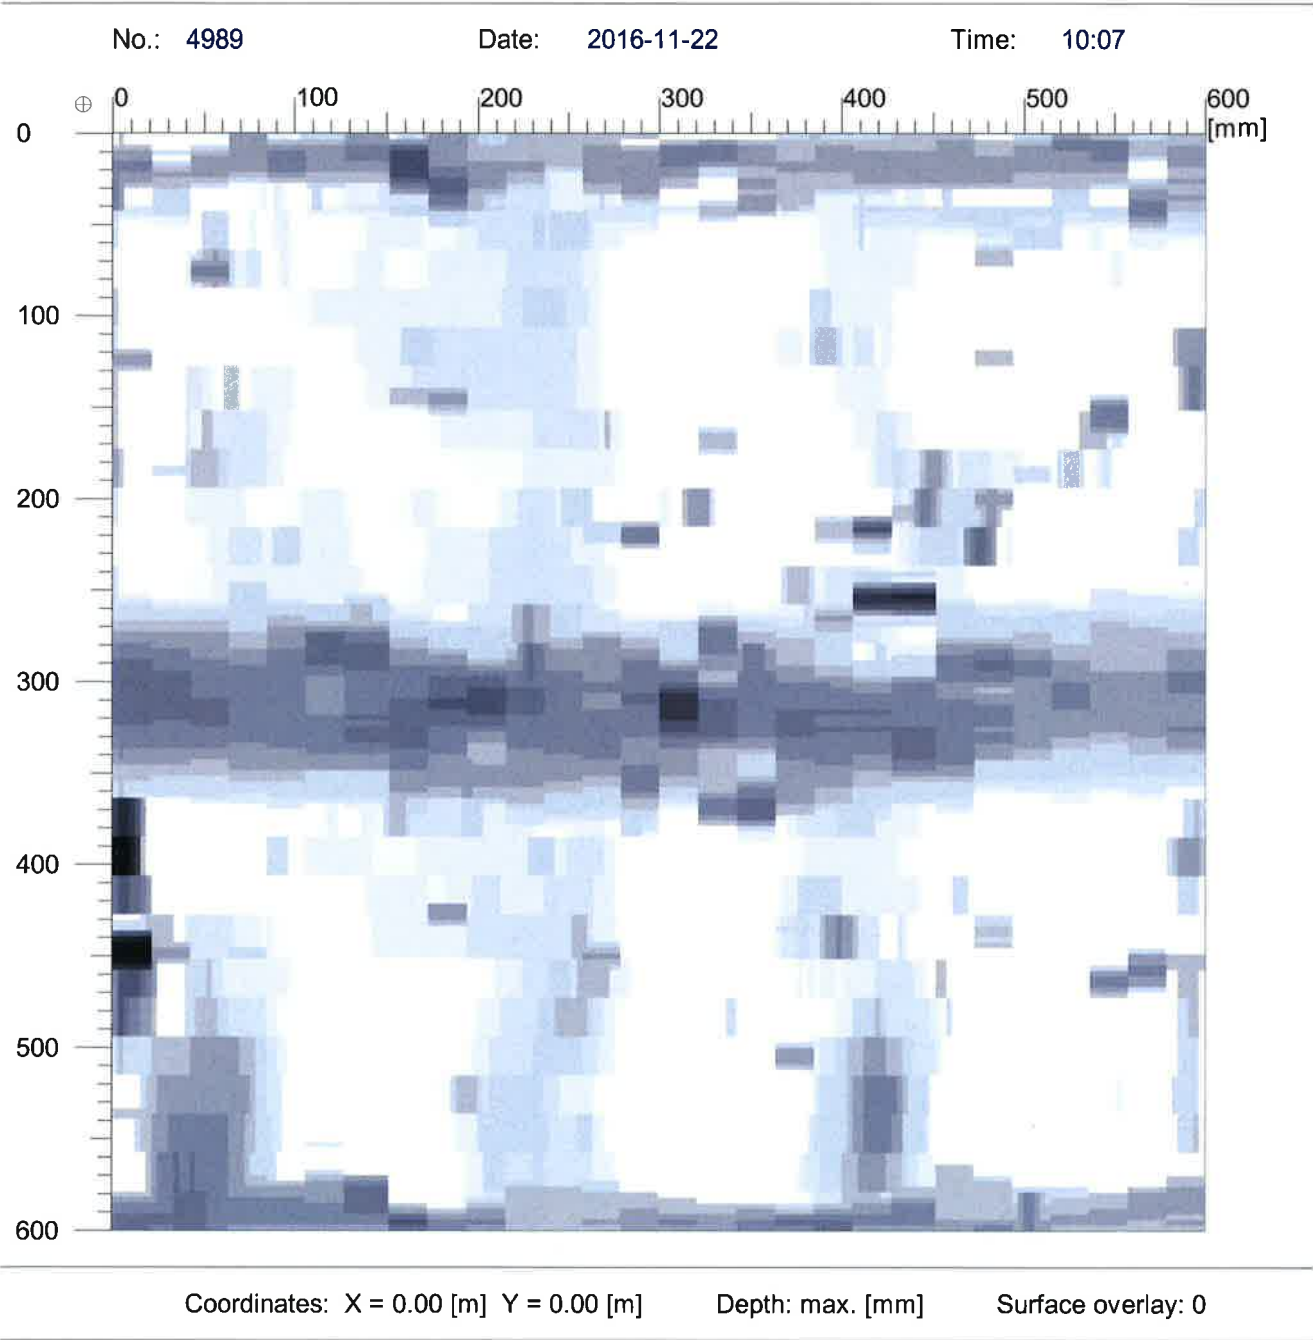
Imagescan Image: 11. P2 상주.BAR

Location: P2 상주방향      Operator: (주)신영씨엔에스

Comments:  
주근 : 63-H32  
Hoop : H29@300

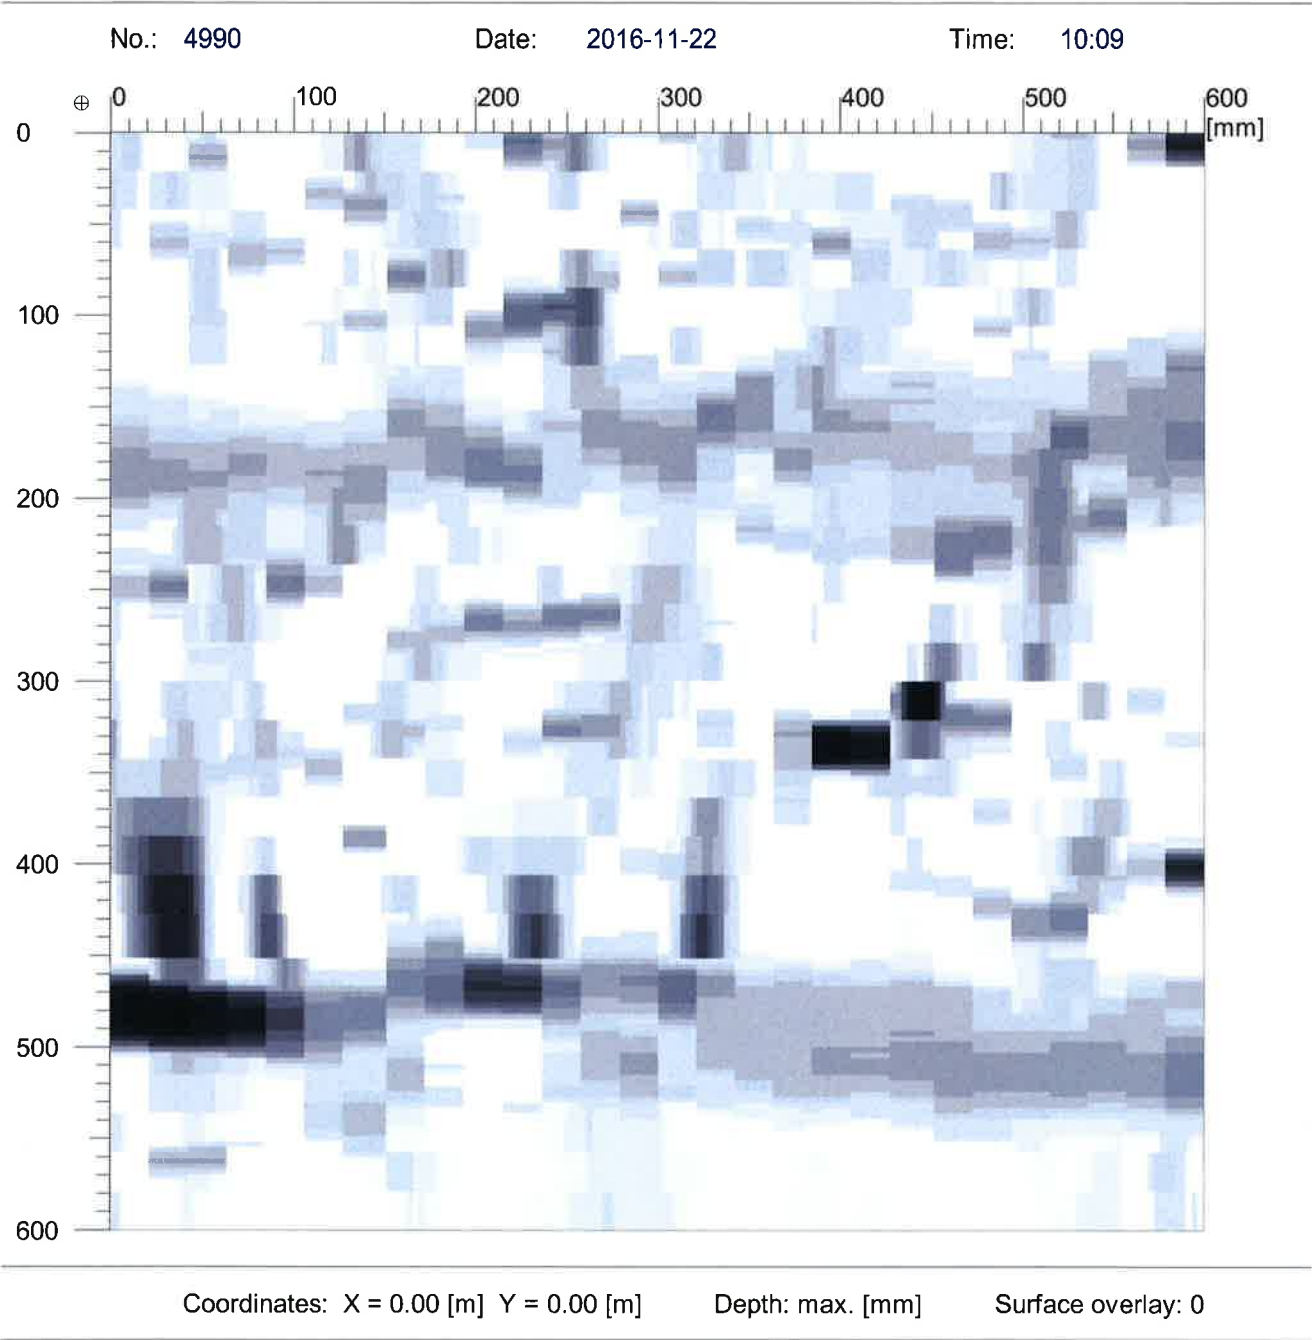
Imagescan Image: 12. P2 영천.BAR

Location: P2 영천방향      Operator: (주)신영씨엔에스

Comments:  
    주근 : 63-H32  
    Hoop : H25@300

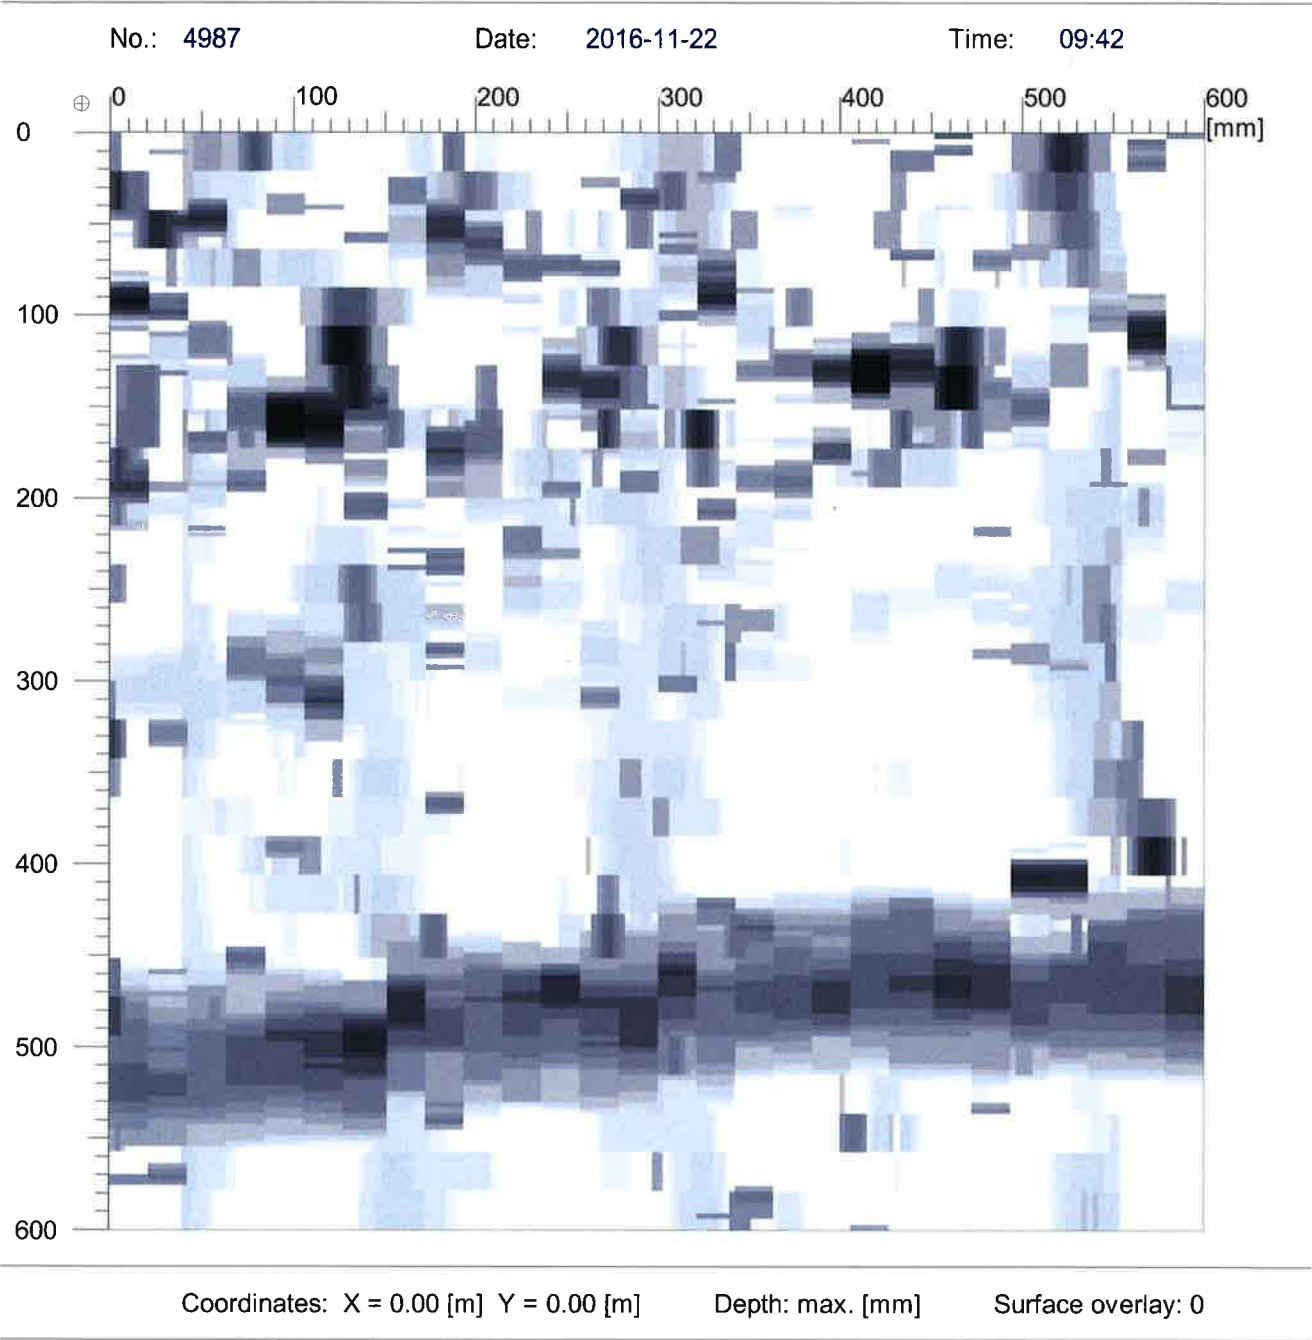
Imagescan Image: 13. P3 상주.BAR

Location: P3 상주방향                      Operator: (주)신영씨엔에스

Comments:  
    주근 : 63-H32  
    Hoop : H22@300

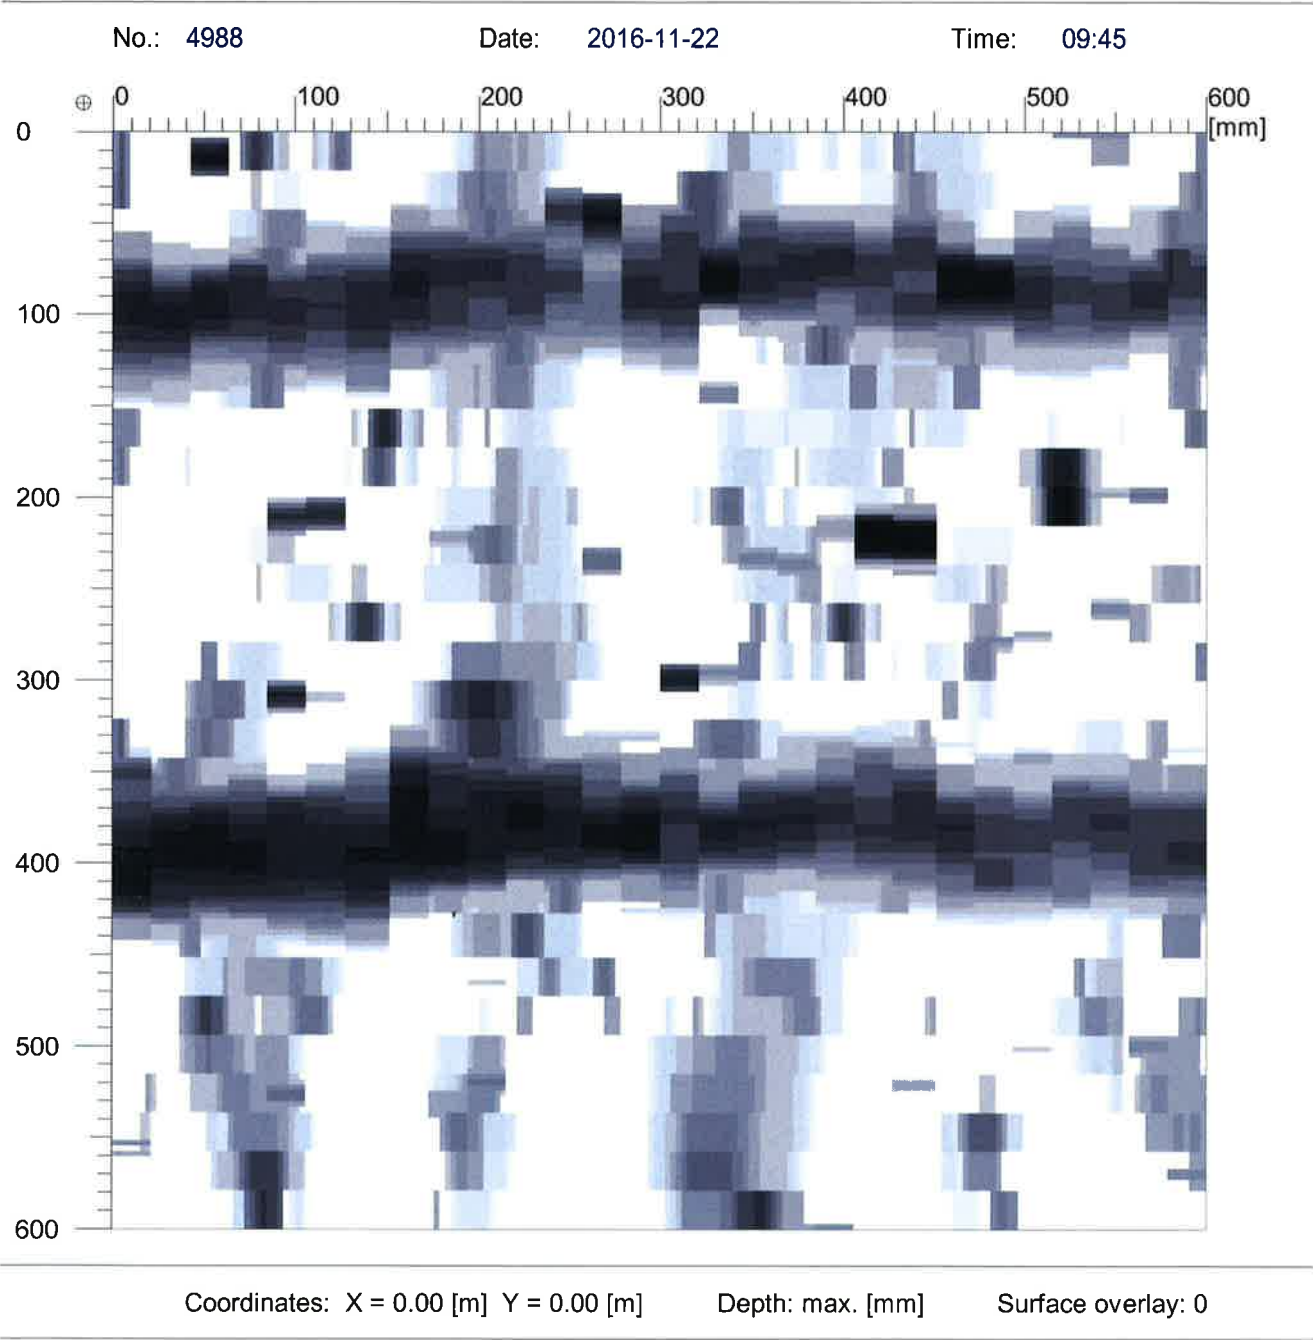
Imagescan Image: 14. P3 영천.BAR

Location: P3 영천방향      Operator: (주)신영씨엔에스

Comments:  
    주근 : 63-H32  
    Hoop : H16@300
