**상주~영천 고속도로 민간투자사업 제7공구**

# **종 합 보 고 서**

**2017. 06**

■ 과 업 명 : 상주~영천간 고속도로 민간투자사업 제7공구 초기점검

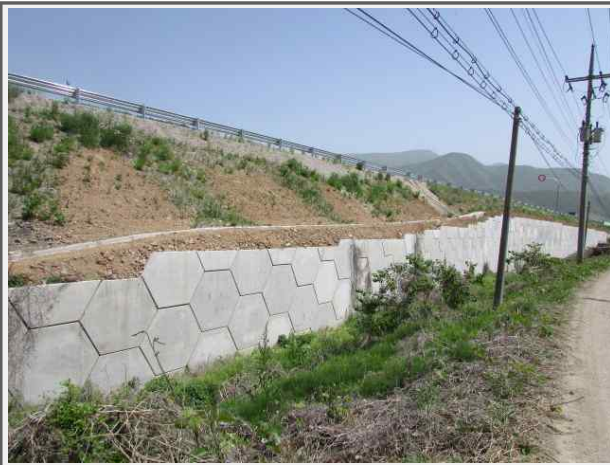
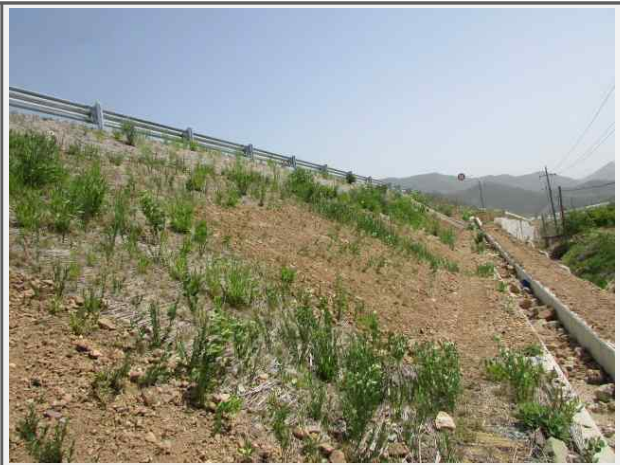
## Sta.6+780~6+915 옹벽 전경사진

- 본 초기점검 대상 패널식 보강토옹벽은 상주영천고속도로 영천방향 Sta.6+780~6+915에 위치하고 있으며, 연장 137m, 높이 1.54~7.45m로 시공되었다.
- 전면판 및 사면, 외부배수로에 대한 외관조사 결과 옹벽의 안전성을 저해할 만한 손상은 없는 것으로 조사되었다.
- 패널식 보강토옹벽 전면부에 대한 기울기 조사 결과, -0.1~1.1%로 시공된 것으로 측정되었다. 보강토옹벽은 시공중 발생 변위량이 5%미만으로 진행성이 아닌 경우에는 구조물의 안전성에 지장이 없는 시공오차로 간주하며, 기울기 측정 결과는 향후 구조물의 점검시 진행성 유무 확인 및 기울기 변화의 기준으로 활용한다.

- 외관조사에 의한 상태평가 결과 결함지수 0.00으로 평가되어 상태평가등급은 『A』 등급으로 평가되었다.

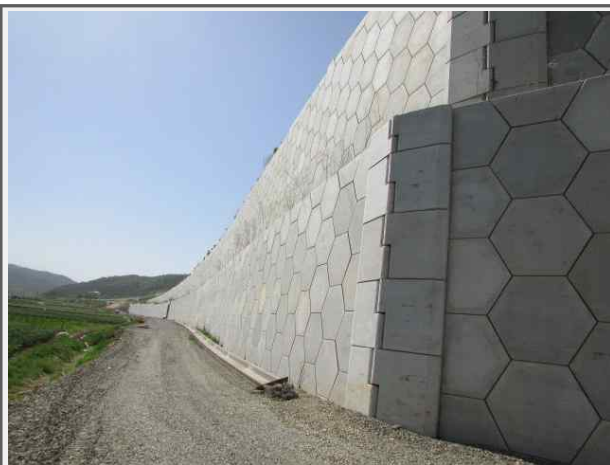
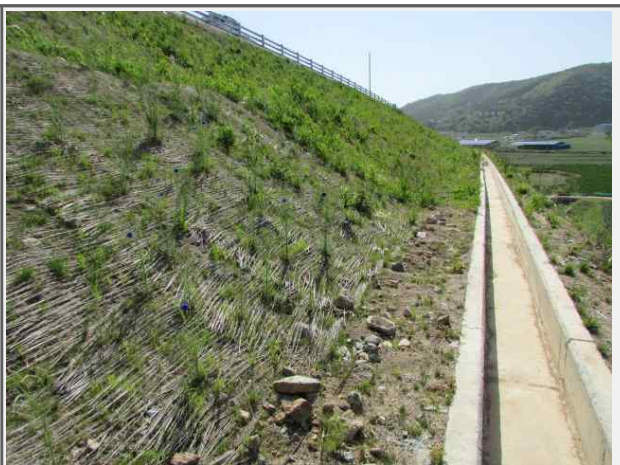
## Sta.7+872~8+230 옹벽 전경사진

- 본 초기점검 대상 패널식 보강토옹벽은 상주영천고속도로 Sta.7+872.1~8+230에 위치하고 있으며, 연장 798.0m(좌측 : 409.64m, 우측 : 388.37m), 높이 5.13m~18.73m로 시공되었다.
- 옹벽 전면판에 대한 외관조사 결과 옹벽의 안전성을 저해할 만한 손상은 없는 것으로 조사되었으나, 패널 설치불량 1개소, 패널 파손 1개소가 조사되었다. 패널 설치불량은 옹벽상단부 사면정리시 발생한 것으로 사면 및 옹벽상단 마무리 공사시 교정이 필요할 것으로 판단되며, 패널 파손은 시공시 외부충격에 의해 패널 모서리부에 경미하게 발생한 것으로서 주의관찰을 통한 유지관리가 필요하다.
- 배수로 외관조사 결과 전반적으로 양호한 상태로 조사되었으나 시공시 공사장비 충격에 의한 배수로 파손이 일부 조사되었다.
- 발생된 손상은 추가조사시 보수가 완료된 것으로 확인되었다.
- 패널식 보강토옹벽 전면부에 대한 기울기 조사 결과, -0.5~4.0%로 시공된 것으로 측정되었다. 보강토옹벽은 시공중 발생 변위량이 5%미만으로 진행성이 아닌 경우에는 구조물의 안전성에 지장이 없는 시공오차로 간주하며, 기울기 측정 결과는 향후 구조물의 점검시 진행성 유무 확인 및 기울기 변화의 기준으로 활용한다.

- 외관조사에 의한 상태평가 결과 결함지수 0.00으로 평가되어 상태평가등급은 『A』 등급으로 평가되었다.

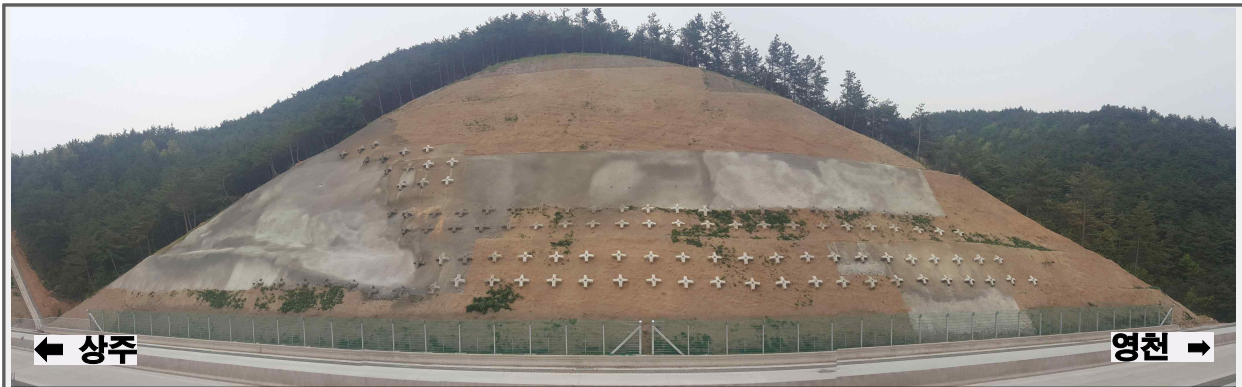
Sta.3+080~3+240(상주) 절토사면

- 본 초기점검 대상 절토사면은 상주~영천 고속도로 민간투자사업 건설공사(7공구) 구간 중 Sta.3+080~3+240(상주)에 위치하고 있다.
- 과업대상 절토사면은 연장 160m, 높이 38.2m로 경사는 리핑암(1:1.2), 발과 암(1:1.0)로 시공되었다.
- 대부분이 영구앵커 보강공법 적용 후 슛크리트 타설과 기타구간에 녹생토공법이 적용되어 있으며 양호한 상태로 확인되었다.
- 외관조사 결과 사면내 슛크리트 타설 후 균열, 벌어짐, 인장균열 등이 없어 기능성 및 사용성을 저해할 수준은 없으며, 공용기간중 지속적인 유지관찰이 필요할 것으로 판단된다.

- 외관조사에 의한 상태평가 결과 결함지수 0.145로 산정되어 상태평가등급은 『A』 등급으로 평가되었다.

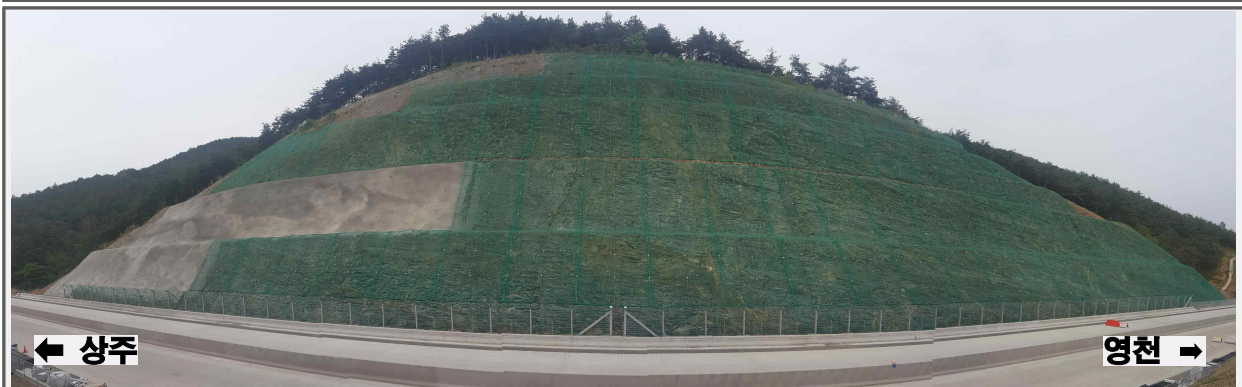
Sta.3+330~3+520(영천) 절토사면

- 본 초기점검 대상 절토사면은 상주~영천 고속도로 민간투자사업 건설공사(7공구) 구간 중 Sta.3+330~3+520(상주)에 위치하고 있다.
- 과업대상 절토사면은 연장 160m, 높이 37.3m로 경사는 토사, 리핑암(1:1.0), 발파암(1:0.7)로 시공되었다.
- 대부분이 낙석방지망을 설치하였고 일부구간에 숏크리트를 타설하였으며 암반의 상태는 양호한 것으로 확인되었다.
- 외관조사 결과 사면내 숏크리트 타설 후 균열, 벌어짐, 인장균열 등이 없어 기능성 및 사용성을 저해할 수준은 없으며, 공용기간중 지속적인 유지관찰이 필요할 것으로 판단된다.

- 외관조사에 의한 상태평가 결과 결함지수 0.145로 산정되어 상태평가등급은 『A』 등급으로 평가되었다.

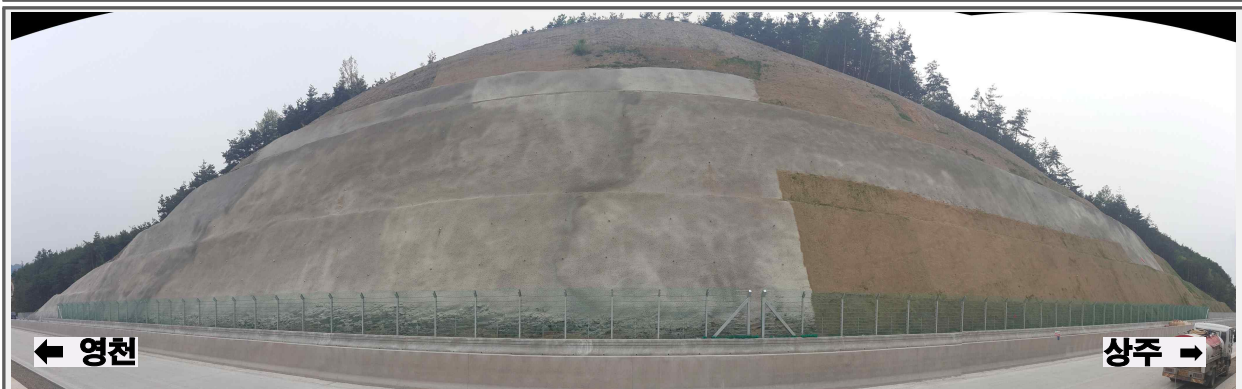
Sta.0+520~0+840(영천) 절토사면

- 본 초기점검 대상 절토사면은 상주~영천 고속도로 민간투자사업 건설공사(7공구) 구간 중 Sta.0+520~0+840(영천)에 위치하고 있다.
- 과업대상 절토사면은 연장 320m, 높이 35.6m로 경사는 토사(1:1.2~1.5), 리핑암(1:1.0), 발파암(1:0.7)로 시공되었다.
- 대부분이 보강공법 적용 후 슛크리트 타설 구간과 사면 하부 녹생토공법이 설치되었다.
- 외관조사 결과 녹생토 구간 일부에서 균열 및 부착망 노출이 조사되었으나 보수가 완료되어 기능성 및 사용성을 저해할 수준은 없으며, 공용기간중 지속적인 유지관찰이 필요할 것으로 판단된다.

외관조사에 의한 상태평가 결과 결함지수 0.145로 산정되어 상태평가등급은 『A』 등급으로 평가되었다.

| 구 분 | 주요 결함내용 | 중점유지관리 항목 |
|---|---|---|
| 절토사면<br>Sta.0+520~0+840<br>(영천) | •1소단 하부 녹생토내 종균열<br>•1소단 하부 부착망의 노출 | •인장 균열, 이완 압괴 발생 여부<br>•사면 지반의 변형<br>•구조물 또는 인접구조물 변형<br>•사면의 파괴<br>•사면보호공의 유실 발생 여부<br>•낙석방지책 파손 |

| 부 위 | 주요 결함내용 | 보수·보강 내용 | 주요 손상 보수사진 |
|---|---|---|---|
| 사 변 | <ul style="list-style-type: none"> <li>•1소단 하부 녹생토내 중균열</li> <li>•1소단 하부 부착망의 노출</li> </ul> | <ul style="list-style-type: none"> <li>•녹생토 보수</li> <li>•녹생토 보수</li> </ul> | |

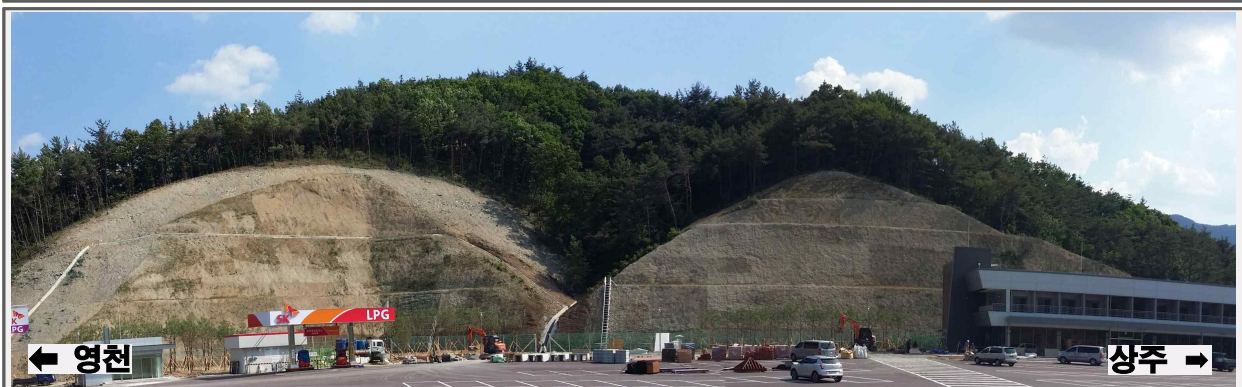
산성휴게소(영천) Sta.0+349~0+540 절토사면

- 본 초기점검 대상 절토사면은 상주~영천 고속도로 민간투자사업 건설공사(7공구) 구간 중 산성휴게소(영천) Sta.0+349~0+540에 위치하고 있다.
- 과업대상 절토사면은 연장 191m, 높이 30.1m로 경사는 발파암(1:0.7~1.1)로 시공되었다.
- 대부분이 사면 녹생토공법이 적용되어 있고 양호한 상태를 보이며, 일부구간에 계비온옹벽이 설치되어 있다.
- 외관조사 결과 녹생토 구간에서 국부적인 부착망 노출, 소단 하부 균열, 산마루 측구 배수로 균열이 조사되었으나 보수가 완료되어 기능성 및 사용성을 저해할 수준은 없으며, 공용기간중 지속적인 유지관찰이 필요할 것으로 판단된다.

외관조사에 의한 상태평가 결과 결함지수 0.145로 산정되어 상태평가등급은 『A』 등급으로 평가되었다.

| 구 분 | 주요 결함내용 | 중점유지관리 항목 |
|---|---|---|
| 절토사면<br>산성휴게소(영천)<br>Sta.0+349~0+540 | •녹생토 부착망 노출<br>•20m 소단 중방향 균열 발생<br>•산마루 측구 배수로 균열발생 | •인장 균열, 이완 압괴 발생 여부<br>•사면 지반의 변형<br>•구조물 또는 인접구조물 변형<br>•사면의 파괴<br>•사면보호공의 유실 발생 여부<br>•낙석방지책 파손 |

| 부 위 | 주요 결함내용 | 보수·보강 내용 | 주요 손상 보수사진 |
|---|---|---|---|
| 사 변 | <ul style="list-style-type: none"> <li>•녹생토 부착망 노출</li> <li>•20m 소단 종방향 균열 발생</li> </ul> | <ul style="list-style-type: none"> <li>•녹생토 보수</li> <li>•충전공법</li> </ul> | |
| 배수시설 | <ul style="list-style-type: none"> <li>•산마루 측구 배수로 균열발생</li> </ul> | <ul style="list-style-type: none"> <li>•충전공법</li> </ul> | |
