# Ⅲ. 사 면 편

## Sta.4+900~5+300 절토사면 (상주)

- 본 초기점검 대상 절토사면은 상주~영천 고속도로 민간투자사업 건설공사(10공구) 구간 중 Sta.4+900~5+300(상주)에 위치하고 있다.
- 과업대상 절토사면은 연장 390m, 높이 39.8m로 경사는 리핑암, 발파암(1:1.0)로 시공되었다.
- 지표지질 조사결과 대부분이 암반으로 낙석방지망이 설치되었으며, 양호한 상태로 확인되었다.
- 외관조사 결과 인장균열, 배부름 등의 파괴징후가 없어 절토사면의 기능성 및 사용성을 저해할 손상은 발생하지 않았다.

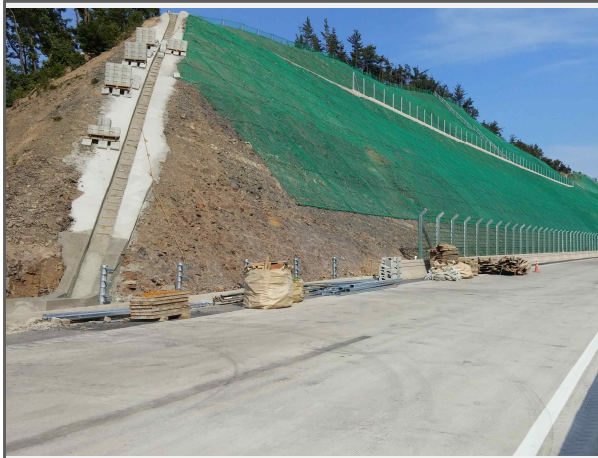
① 절토사면 시공 현황(시점 횡단)

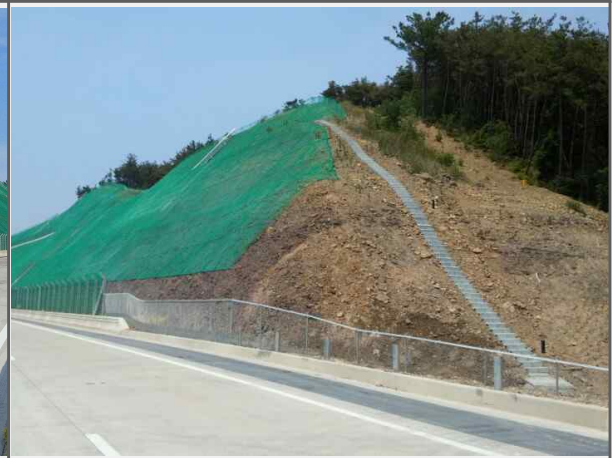
② 절토사면 시공 현황(중점 횡단)

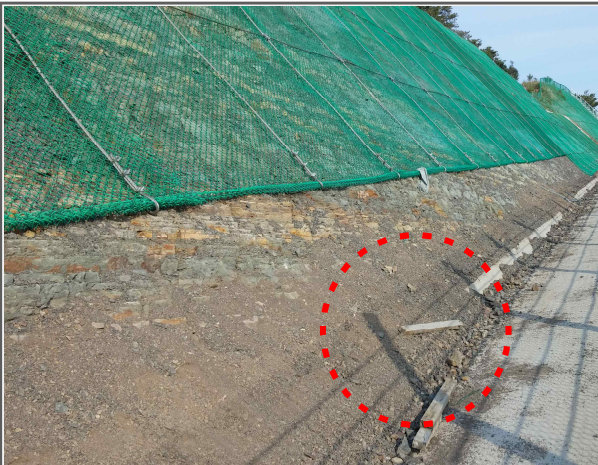
| 구 분 | 외관조사 결과 | 비 고 |
|---|---|---|
| 배수시설 | -20m 소단 배수로 파쇄 암편 및 폐자재 방치 | |

③ Sta.5+060~5+160부근(상주)  
20m소단 배수로 파쇄암편 및 폐자재 방치

| 부 위 | 보수·보강<br>날 짜 | 주요 결함내용 | 보수·보강 내용 | 시 공 사 | 비고 |
|---|---|---|---|---|---|
| 절토사면 | 2017.05<br>~2017.06 | •소단 배수로 내<br>폐기물 적치 | 청소 및 폐기물<br>처리 | 대림산업(주) | |

| 구 분 | 손상내용 | 단위 | 손상 수량<br>(수량/개소) | 보수 수량<br>(수량/개소) | 미보수 수량<br>(수량/개소) | 보수공법 |
|---|---|---|---|---|---|---|
| 절토사면 | 소단 배수로내<br>폐기물 적치 | 개소 | 1 | 1 | 0 | 청소 및<br>폐기물 처리 |

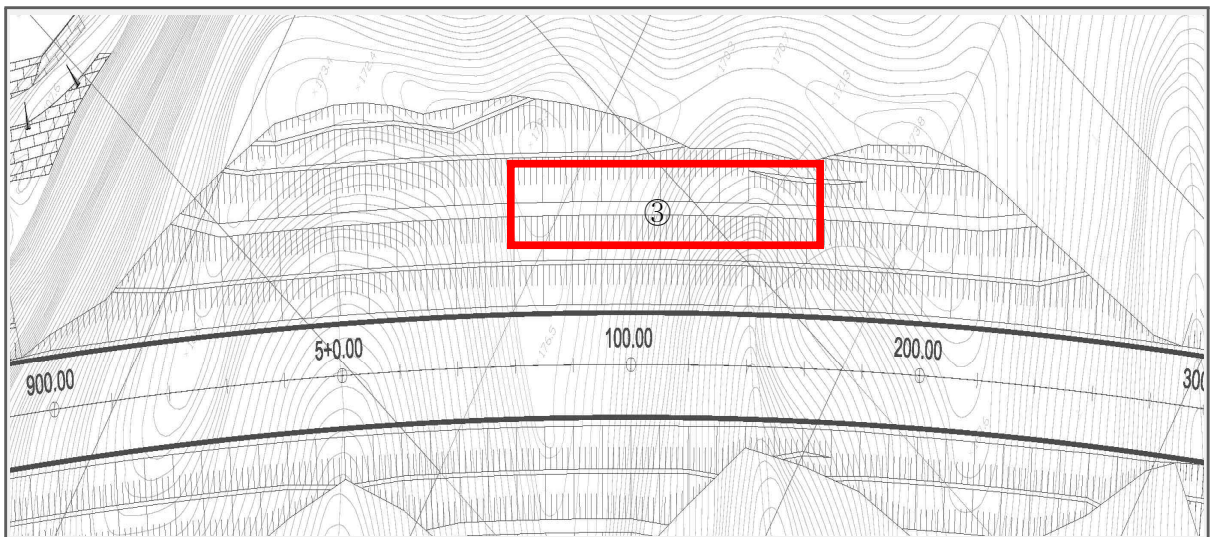
【외관조사 현황】

- 연장 390m, 높이 약 39.8m, 절취 완료후 녹화토 시공까지 완료되었으며, 총 4개의 소단이 형성되어 있다.
- 대부분이 암반으로 낙석방지망이 시공되어 있고, 식생은 없는 상태이다.
- 절토사면의 사면부 외관조사 결과 인장균열, 배부름 등의 파괴징후 없이 양호한 상태이다.

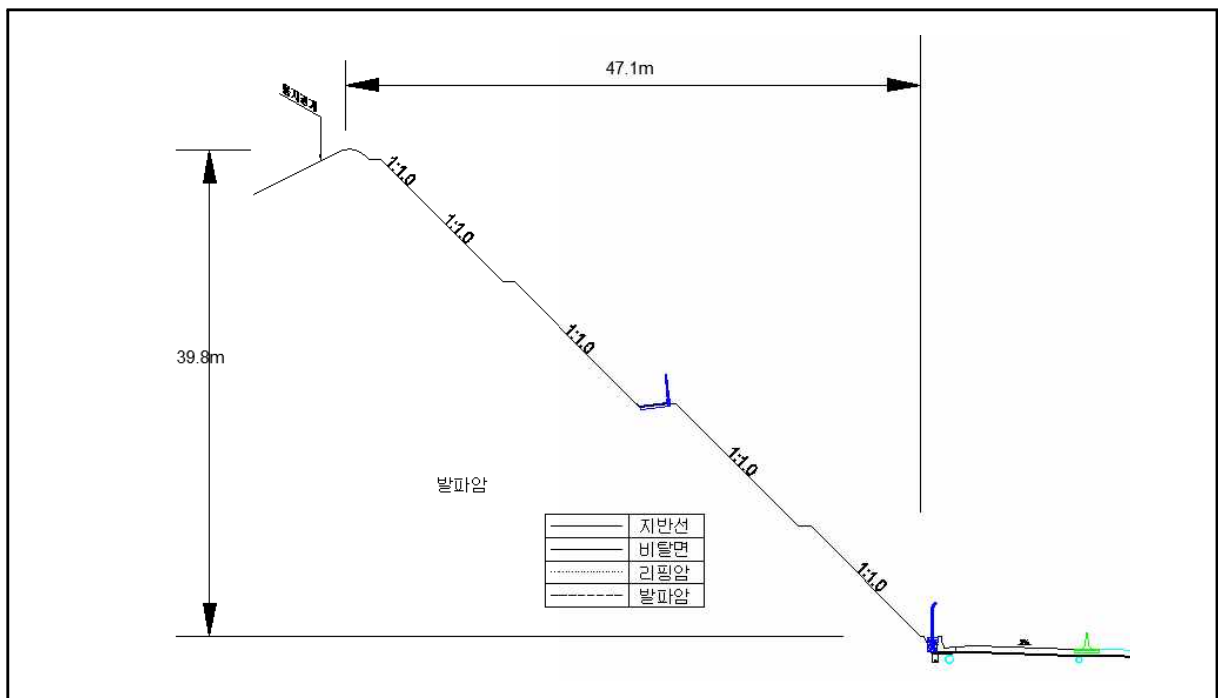
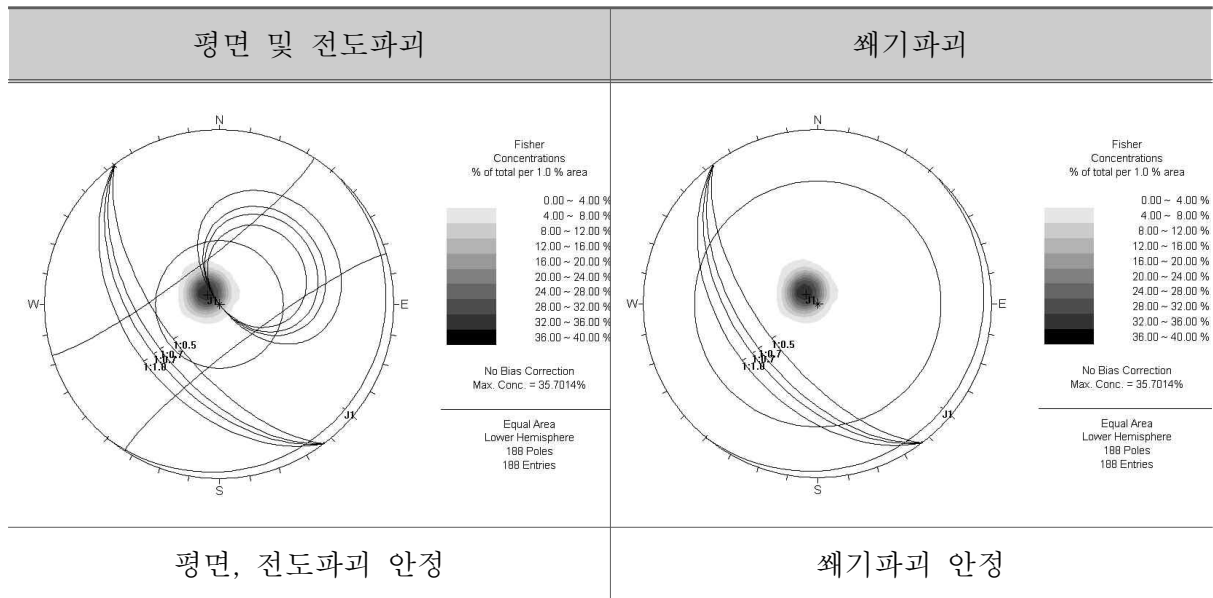
【대표단면 Sta.5+060(영천)】

•검토단면에 대한 평면 및 전도, 췌기파괴가 발생하지 않아 대상 절토사면은 현재 안전성을 확보하는 것으로 나타났다.
