# 02 | Sta.6+280~6+480 절토사면 (상주)

| 구 분 | 내 용 |
|---|---|
| 시설물명 | Sta.6+280~6+480(상주) 절토사면 |
| 이 정 | 상주~영천 고속도로 민간투자사업 건설공사(제10공구)<br>(Sta. 6+280.000~6+480.000) |

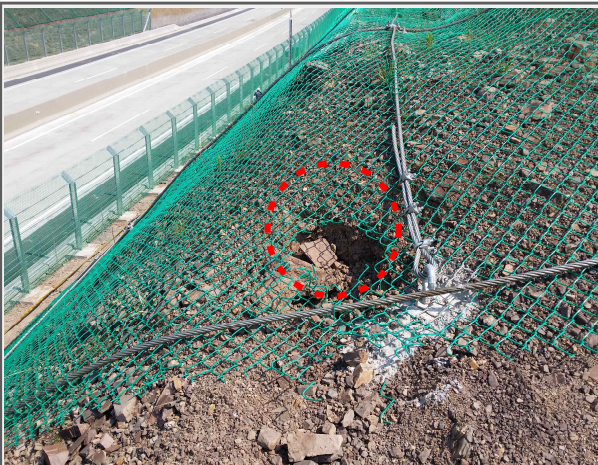
③ Sta.6+460부근(상주)  
낙석방지 능형망 설치 파손

- 연장 190m, 높이 약 32.3m, 절취 완료후 낙석방지망 시공까지 완료되었으며, 총 3개의 소단이 형성되어 있다.
- 대부분 낙석방지망 설치상태가 양호하나 설치시 편칭 또는 부주의로 인하여 일부분에 파손된 부분이 관측된다.
- 절토사면의 사면부 외관조사 결과 인장균열, 배부름 등의 파괴징후 없이 양호한 상태이다.

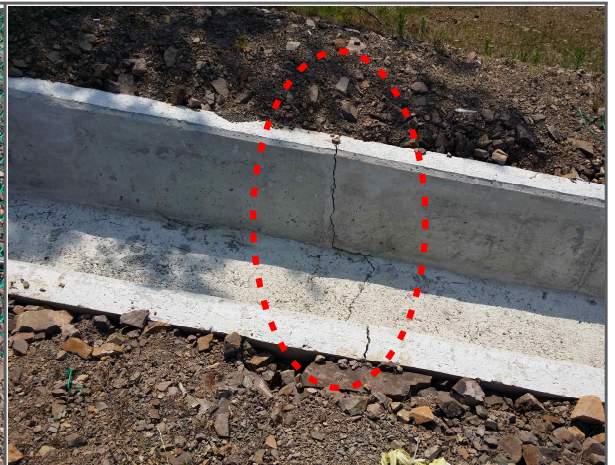
④ Sta.6+420부근(상주)  
산마루 측구 배수로 균열 발생

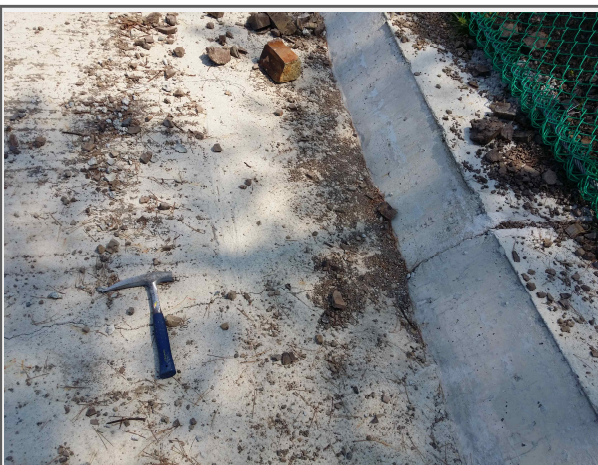
⑤ Sta.6+400부근(상주)  
20m 소단 중방향 균열 발생

- 본 초기점검 대상 절토사면은 상주~영천 고속도로 민간투자사업 건설공사(10공구) 구간 중 Sta.6+280~6+480(상주)에 위치하고 있다.
- 과업대상 절토사면은 연장 190m, 높이 32.3m로 경사는 토사(1:1.2), 리핑암, 발파암(1:1.0)로 시공되었다.
- 대부분 낙석방지망이 설치된 구간 양호한 상태로 일부 설치시 파손된 부분이 확인되었다.
- 외관조사 결과 소단 배수로 내에 균열이 발생하였으나 손상정도가 경미한 상태로서 절토사면의 기능성 및 사용성을 저해할 수준은 아니며, 추가조사시 보수가 진행중으로서 추후 지속적인 유지관찰이 필요할 것으로 판단된다.

| 부 위 | 보수·보강<br>날 짜 | 주요 결함내용 | 보수·보강 내용 | 시 공 사 | 비고 |
|---|---|---|---|---|---|
| 절토사면 | 2017.05<br>~2017.06 | •소단 배수로 균열 | 몰탈주입 | 대림산업(주) | |

| 구 분 | 손상내용 | 단위 | 손상 수량<br>(수량/개소) | 보수 수량<br>(수량/개소) | 미보수 수량<br>(수량/개소) | 보수공법 |
|---|---|---|---|---|---|---|
| 절토사면 | 소단 배수로 균열 | m | 2 / 1 | 2 / 1 | 0 / 0 | 몰탈주입 |

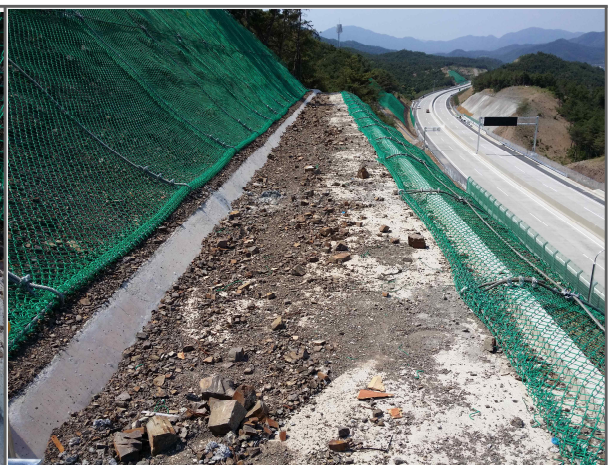
⑥ 20m 소단 배수로 파쇄암편 청소 불량

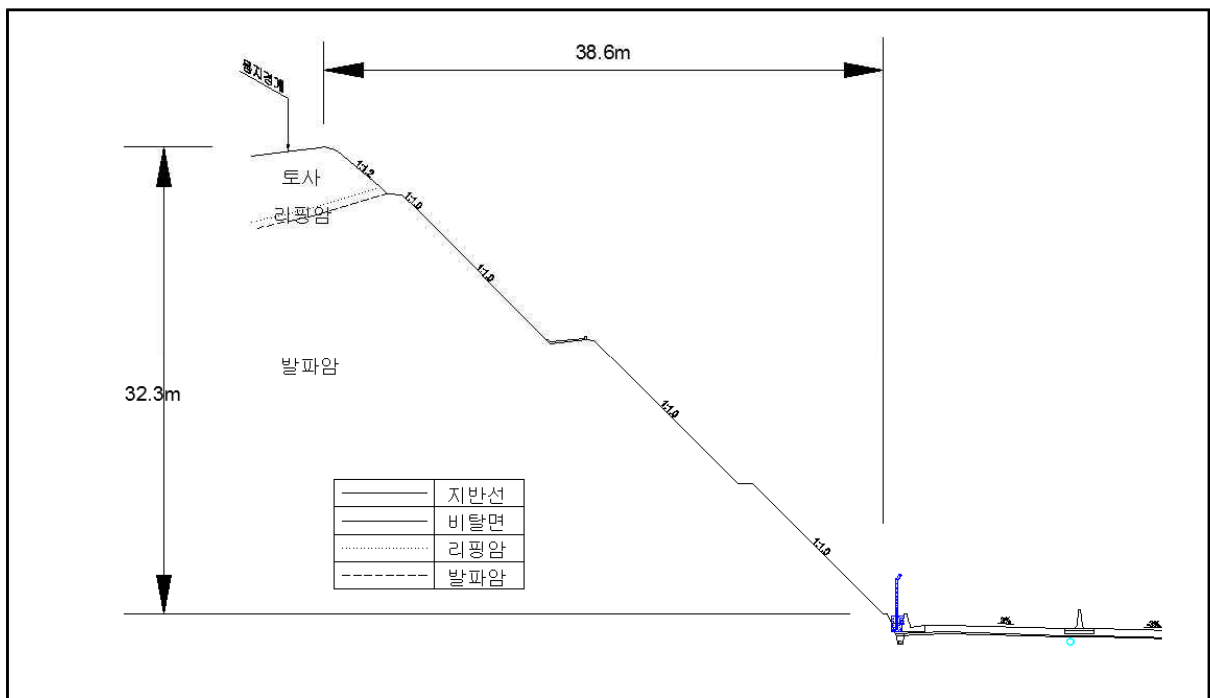
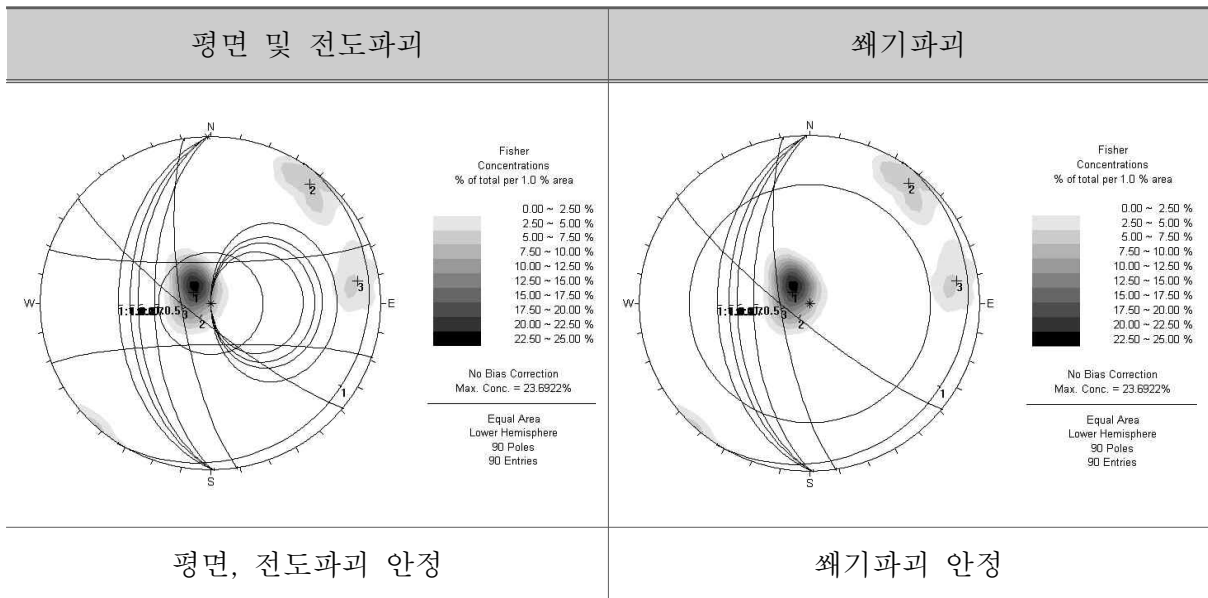
【대표단면 Sta.6+360(상주)】

•검토단면에 대한 평면 및 전도, 췌기파괴가 발생하지 않아 대상 절토사면은 현재 안전성을 확보하는 것으로 나타났다.

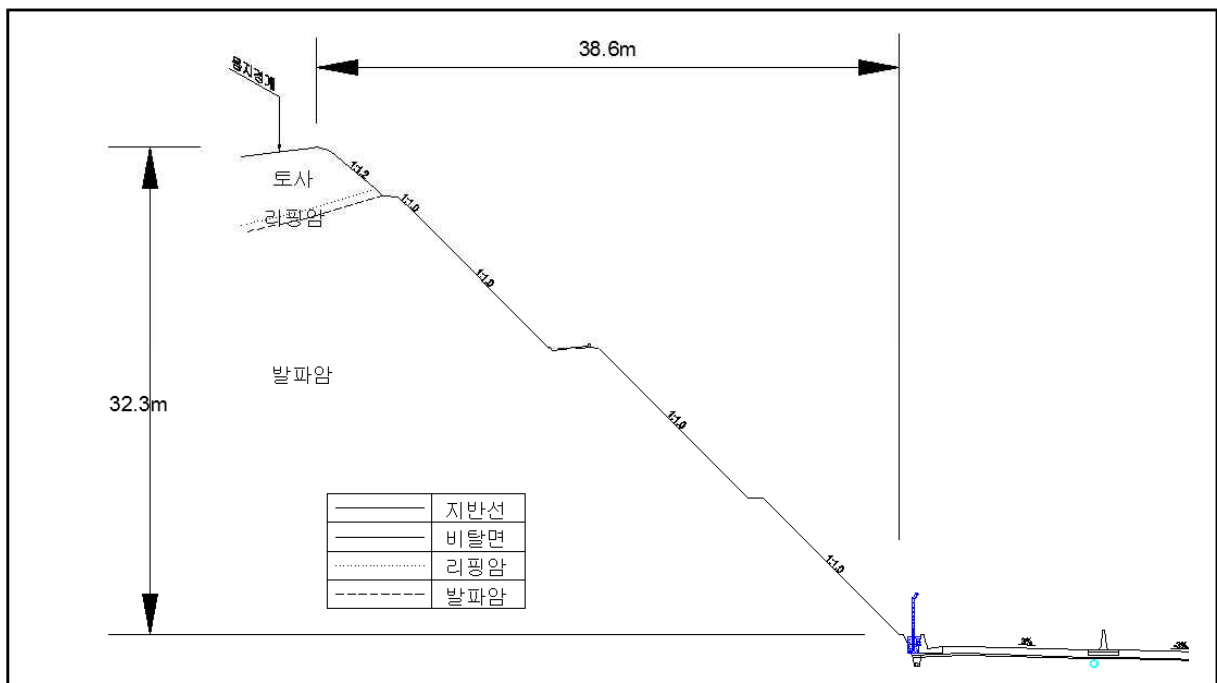
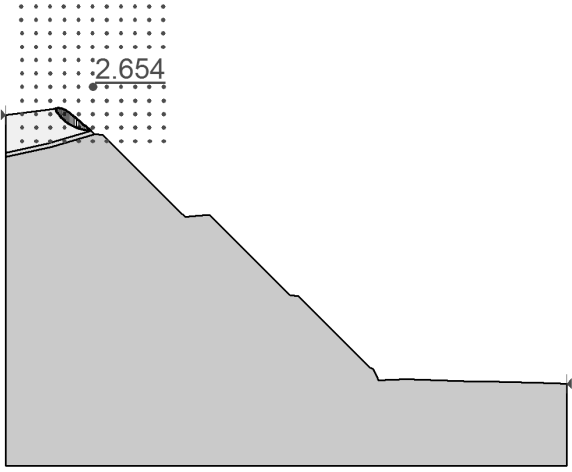
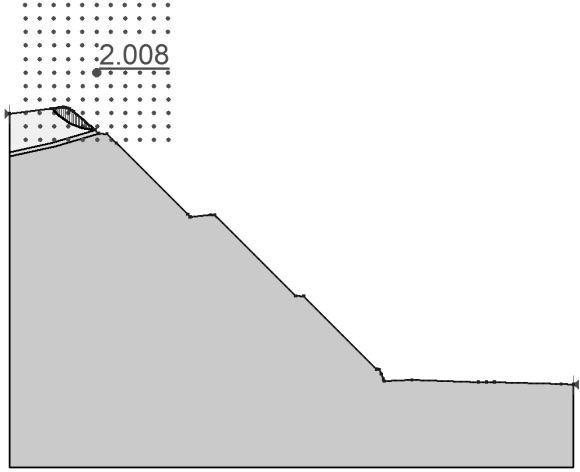
【대표단면 Sta.6+360(상주)】

| 건기시 | 우기시 |
|---|---|
| $SF = 2.65 > 1.5 \quad \therefore \text{O.K}$ | $SF = 2.00 > 1.2 \quad \therefore \text{O.K}$ |

•검토단면에 대한 건기시, 우기시 안전율이 각각 기준안전율을 크게 상회하는 것으로 검토되어 대상 절토사면은 현재 안전성을 확보하는 것으로 나타났다.
