## Sta.4+860~5+300 절토사면 (영천)

# 제 1 장 서 론

| 구 분 | 내 용 |
|---|---|
| 이 정 | 상주~영천 고속도로 민간투자사업 건설공사(제10공구)<br>(Sta. 4+860.000~5+300.000) |

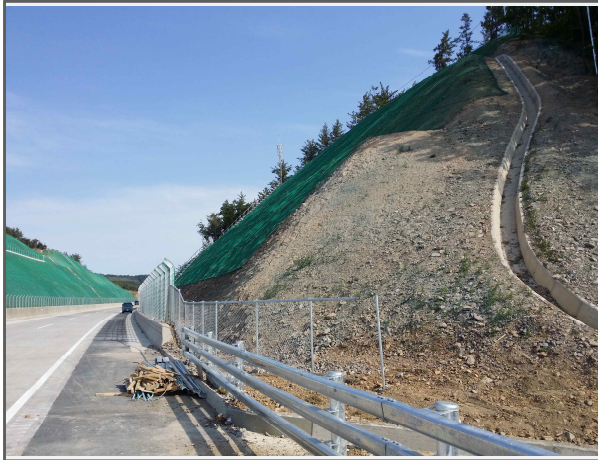
① 절토사면 시공 현황(시점 횡단)

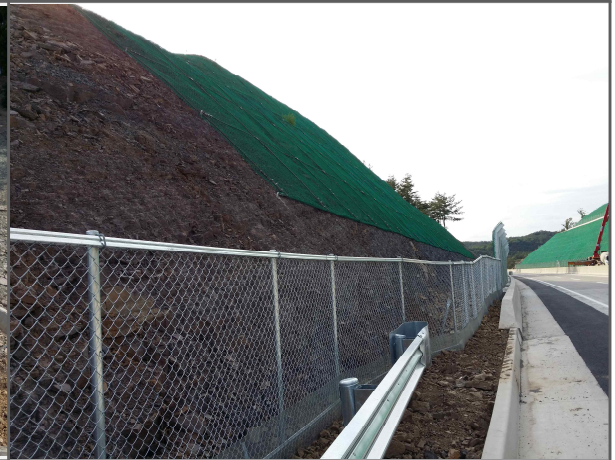
② 절토사면 시공 현황(중점 횡단)

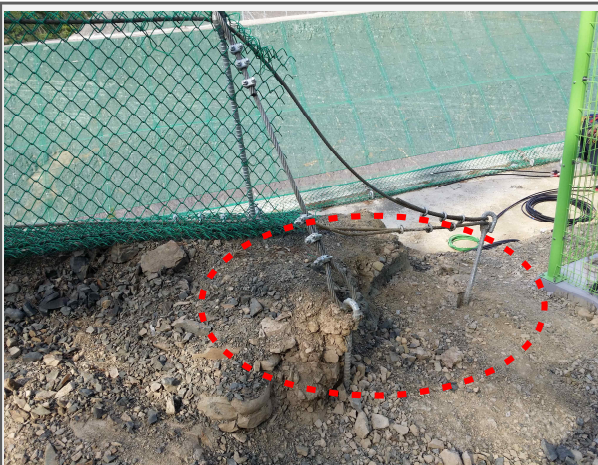
| 구 분 | 외관조사 결과 | 비 고 |
|---|---|---|
| 사 면 부 | <ul style="list-style-type: none"> <li>-사면 전체적으로 낙석방지망, 낙석방지울타리가 설치되어 있음</li> <li>-손상이 없는 양호한 상태임.</li> <li>-사면 최상부 낙석방지망 고정 Anchor 설치불량 2ea</li> </ul> | |

③ Sta.5+920부근(영천)  
낙석방지망 설치 불량

| 부 위 | 보수·보강<br>날 짜 | 주요 결함내용 | 보수·보강 내용 | 시 공 사 | 비고 |
|---|---|---|---|---|---|
| 절토사면 | — | •낙석방지망 설치 불량 | 낙석방지망 재설치 | 대림산업(주) | 지속 관찰 |

| 구 분 | 손상내용 | 단위 | 손상 수량<br>(수량/개소) | 보수 수량<br>(수량/개소) | 미보수 수량<br>(수량/개소) | 보수공법 |
|---|---|---|---|---|---|---|
| 절토사면 | 낙석방지망<br>설치 불량 | 개소 | 1 | | 1 | 지속관찰 |

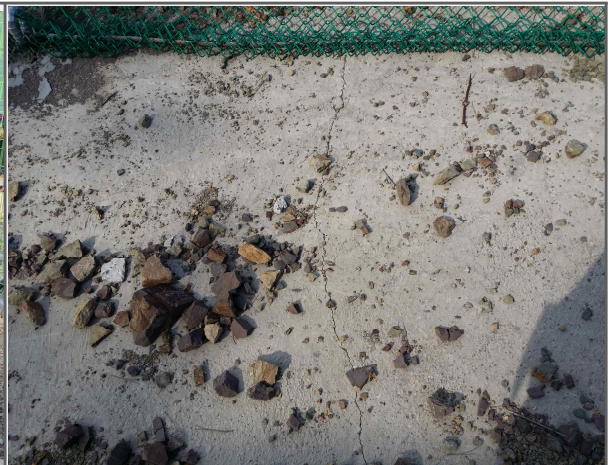
| 구 분 | 외관조사 결과 | 비 고 |
|---|---|---|
| 배수시설 | <ul style="list-style-type: none"> <li>-20m 소단 배수로 종방향 균열 발생</li> <li>-소단 배수로내 균열 : 2개소</li> </ul> | |

④ Sta.5+040부근(영천)  
20m 소단 배수로 중방향 균열 발생(2개소)

| 부 위 | 보수·보강<br>날 짜 | 주요 결함내용 | 보수·보강 내용 | 시 공 사 | 비고 |
|---|---|---|---|---|---|
| | 2017.05<br>~2017.06 | •소단 배수로 균열 | 물탈주입 | 대림산업(주) | |

| 구 분 | 손상내용 | 단위 | 손상 수량<br>(수량/개소) | 보수 수량<br>(수량/개소) | 미보수 수량<br>(수량/개소) | 보수공법 |
|---|---|---|---|---|---|---|
| | 소단 배수로 균열 | m | 2 / 1 | 2 / 1 | 0 / 0 | 몰탈주입 |

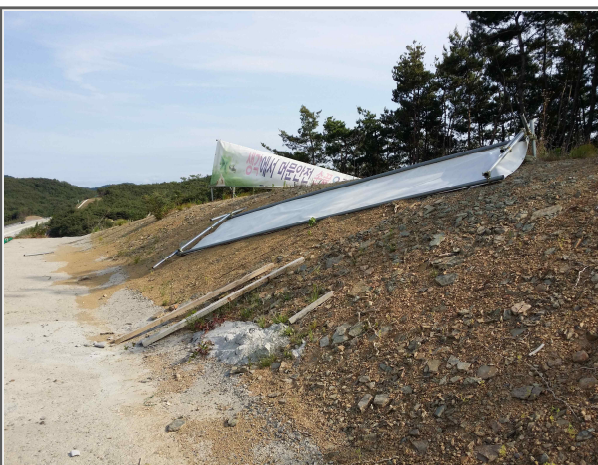
⑤ Sta.5+220부근(영천)  
20m 소단 사면부 폐기물(안내판, 폐자재) 적치

| 부 위 | 보수·보강<br>날 짜 | 주요 결함내용 | 보수·보강 내용 | 시 공 사 | 비고 |
|---|---|---|---|---|---|
| | 2017.05<br>~2017.06 | •폐기물(안내판, 폐자재) 적치 | 폐기물 청소 | 대림산업(주) | |

| 구 분 | 손상내용 | 단위 | 손상 수량<br>(수량/개소) | 보수 수량<br>(수량/개소) | 미보수 수량<br>(수량/개소) | 보수공법 |
|---|---|---|---|---|---|---|
| | 폐기물 적치<br>(안내판, 폐자재) | 개소 | 1 | 1 | 0 | 폐기물청소 |

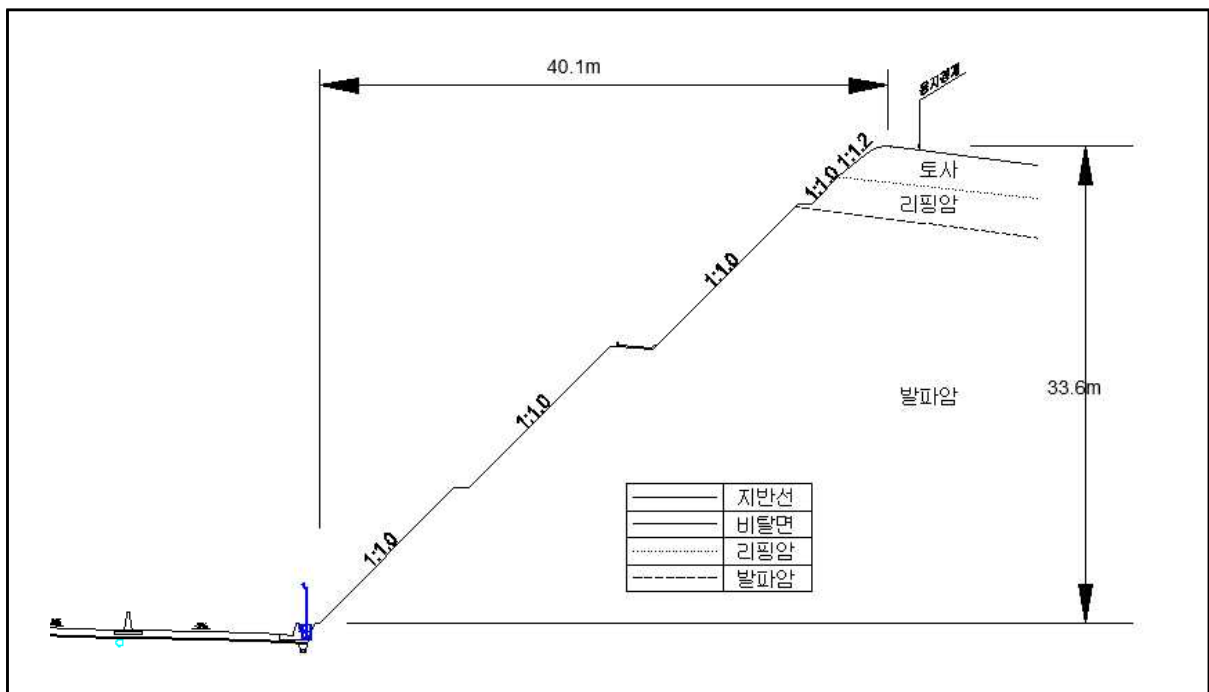
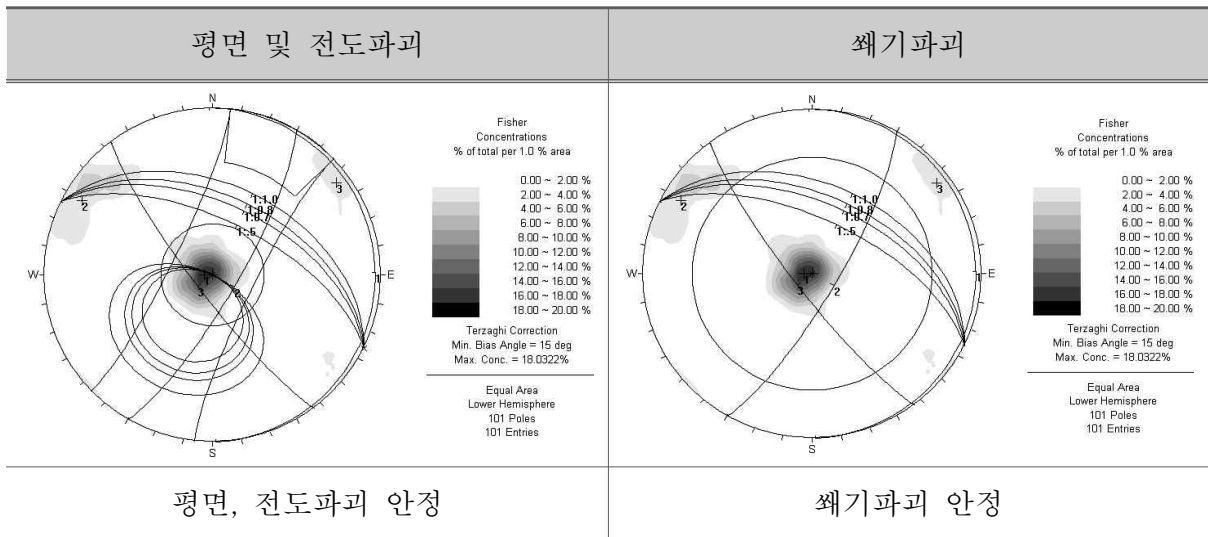
【대표단면 Sta.5+080(영천)】

•검토단면에 대한 평면 및 전도, 췌기파괴가 발생하지 않아 대상 절토사면은 현재 안전성을 확보하는 것으로 나타났다.

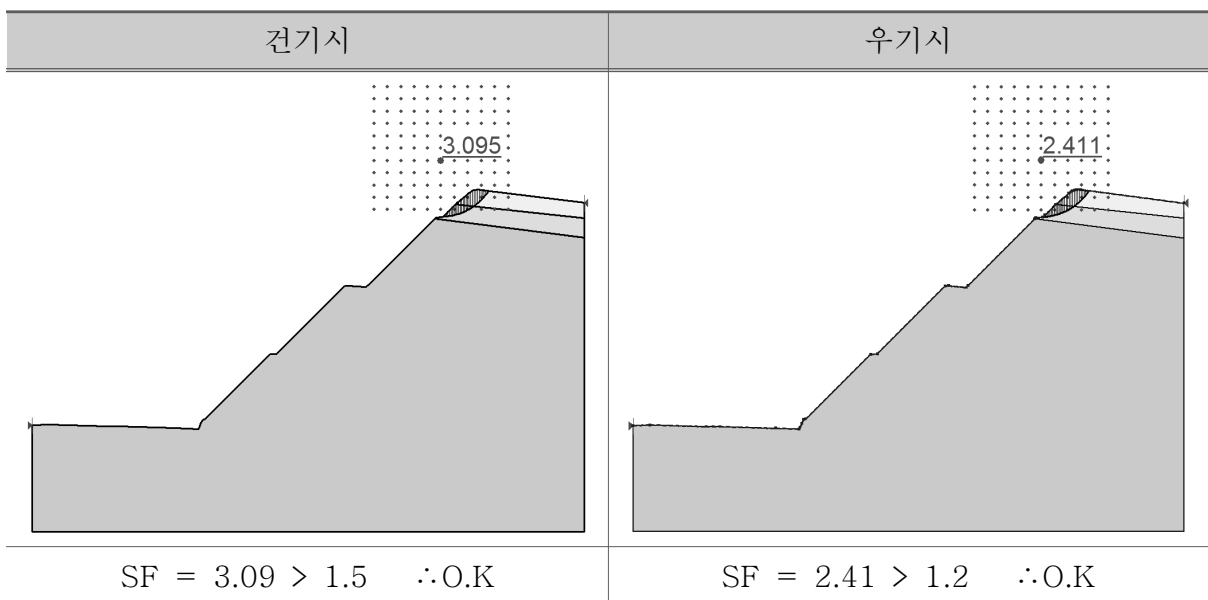
•검토단면에 대한 건기시, 우기시 안전율이 각각 기준안전율을 크게 상회하는 것으로 검토되어 대상 절토사면은 현재 안전성을 확보하는 것으로 나타났다.

- 가. 상주~영천간 고속도로 민간투자사업 건설공사(제10공구) 노선내 절토사면에 대해 지표조사를 실시하였으나 대상 절토사면은 낙석방지망 하부구간에서 노두를 관찰하였고, 토사 구간은 녹화 등 식생에 의해 절토사면 관찰이 불가능하므로 현장제공자료, 실시설계 지반조사보고서 등의 자료를 검토하여 안전성 검토를 수행하였다.
- 나. 대상 절토사면에 대한 한계평형해석 결과 토사절토사면의 안전율은 건기시 3.09, 우기시 2.41로 기준안전율인 건기시 >1.5, 우기시 >1.2 를 상회하여 안전성이 확보된 것으로 검토되었다.
