# 04 | Sta.7+100~7+480 절토사면 (영천)

| 구 분 | 내 용 |
|---|---|
| 시설물명 | Sta.7+100~7+480(영천) 절토사면 |
| 이 정 | 상주-영천 고속도로 민간투자사업 건설공사(제10공구)<br>(Sta. 7+100.000~7+480.000) |

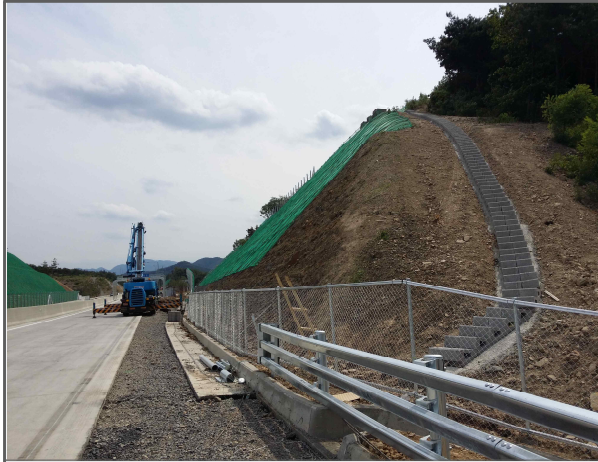
① 절토사면 시공 현황(시점 횡단)

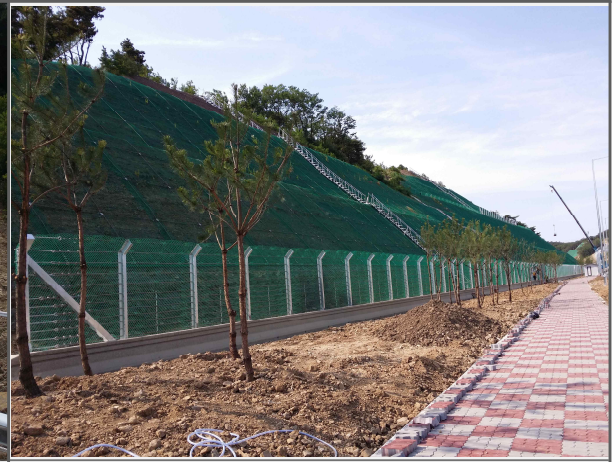
② 절토사면 시공 현황(중점 횡단)

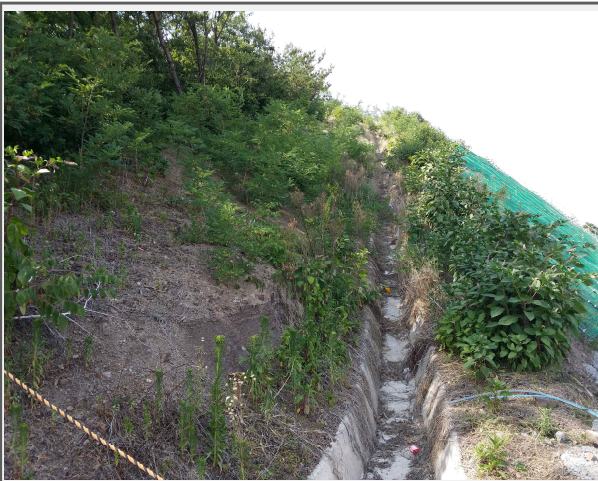
| 구 분 | 외관조사 결과 | 비 고 |
|---|---|---|
| 식생상태 | -낙석방지를 위한 낙석방지망 설치가 대부분으로 이루어져 있으며, 사면 중앙부 도수로 상단 부분에 식생이 발생해 있는 상태로 청소가 필요한 상태임. | |

③ Sta.7+300부근(영천)  
산마루 측구 배수로 청소상태 불량

| 부 위 | 보수·보강<br>날 짜 | 주요 결함내용 | 보수·보강 내용 | 시 공 사 | 비고 |
|---|---|---|---|---|---|
| | 2017.05<br>~2017.06 | •산마루 측구 청소상태 불량 | 산마루 측구 청소 | 대림산업(주) | |

| 구 분 | 손상내용 | 단위 | 손상 수량<br>(수량/개소) | 보수 수량<br>(수량/개소) | 미보수 수량<br>(수량/개소) | 보수공법 |
|---|---|---|---|---|---|---|
| | 산마루 측구<br>청소상태 불량 | | 1 | 1 | 0 | 산마루 측구<br>청소 |

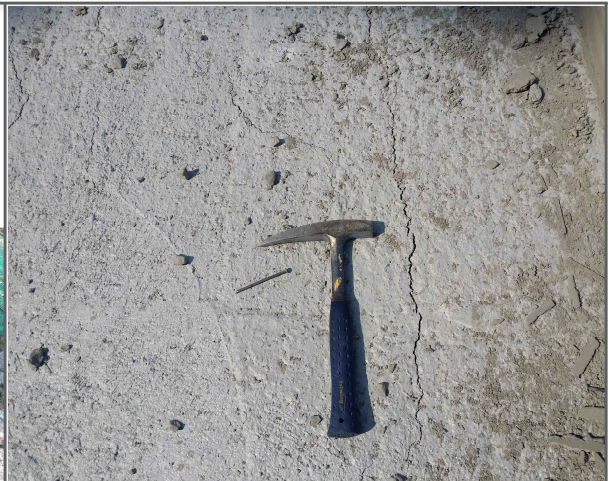
| 구 분 | 외관조사 결과 | 비 고 |
|---|---|---|
| 배수시설 | -20m 소단 배수로 하부 콘크리트 수축으로 인한 균열발생<br>-소단 배수로내 균열 : 1개소 | |

④ Sta.7+300부근(영천)  
20m 소단 횡방향 균열 발생

- 본 초기점검 대상 절토사면은 상주-영천 고속도로 민자투자사업 건설공사(10공구) 구간 중 Sta.7+100~7+480(영천)에 위치하고 있다.
- 과업대상 절토사면은 연장 340m, 높이 40.2m로 경사는 토사(1:1.2), 리핑암, 발파암(1:1.0)로 시공되었다.
- 대부분이 낙석방지망이 설치되어 있으며, 양호한 상태로 확인되었다.
- 외관조사 결과 소단 배수로 내에 균열이 발생하였으나 손상정도가 경미한 상태로서 절토사면의 기능성 및 사용성을 저해할 수준은 아니며, 추가조사시 보수가 진행중으로서 추후 지속적인 유지관찰이 필요할 것으로 판단된다.

| 부 위 | 보수·보강<br>날 짜 | 주요 결함내용 | 보수·보강 내용 | 시 공 사 | 비고 |
|---|---|---|---|---|---|
| 절토사면 | 2017.05<br>~2017.06 | •소단 배수로 수축균열 | 몰탈주입 | 대림산업(주) | |

| 구 분 | 손상내용 | 단위 | 손상 수량<br>(수량/개소) | 보수 수량<br>(수량/개소) | 미보수 수량<br>(수량/개소) | 보수공법 |
|---|---|---|---|---|---|---|
| 절토사면 | 소단 배수로<br>수축균열 | m | 2 / 1 | 2 / 1 | 2 / 1 | 물탈주입 |

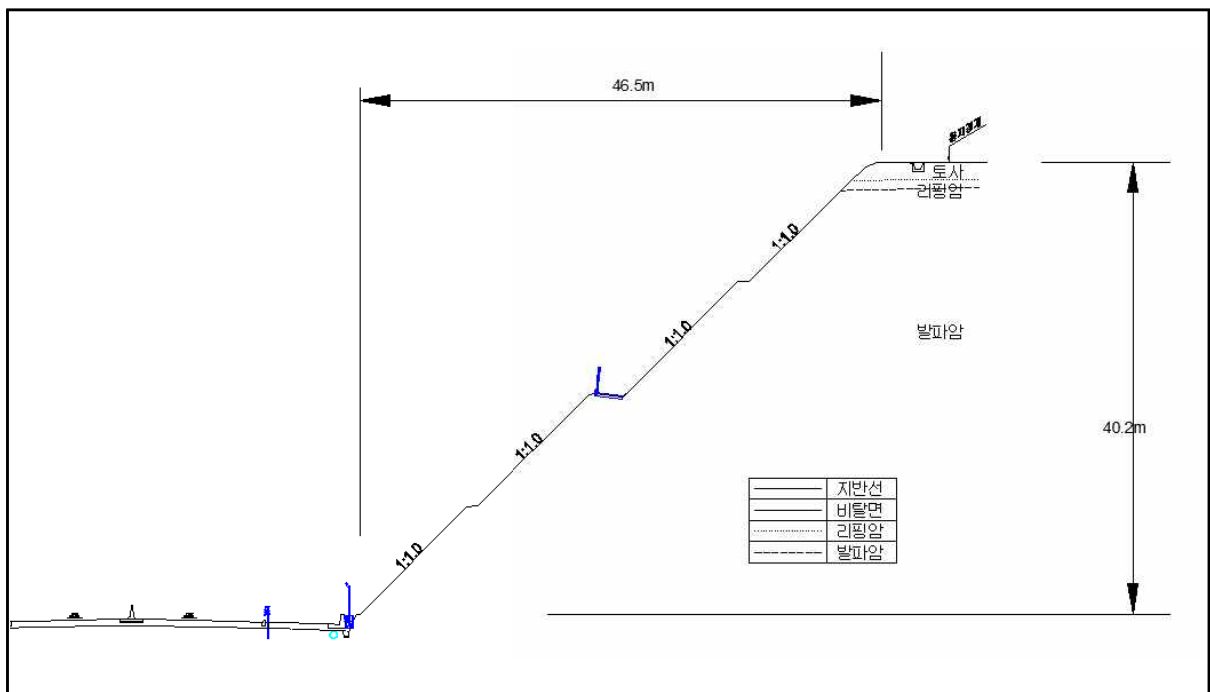
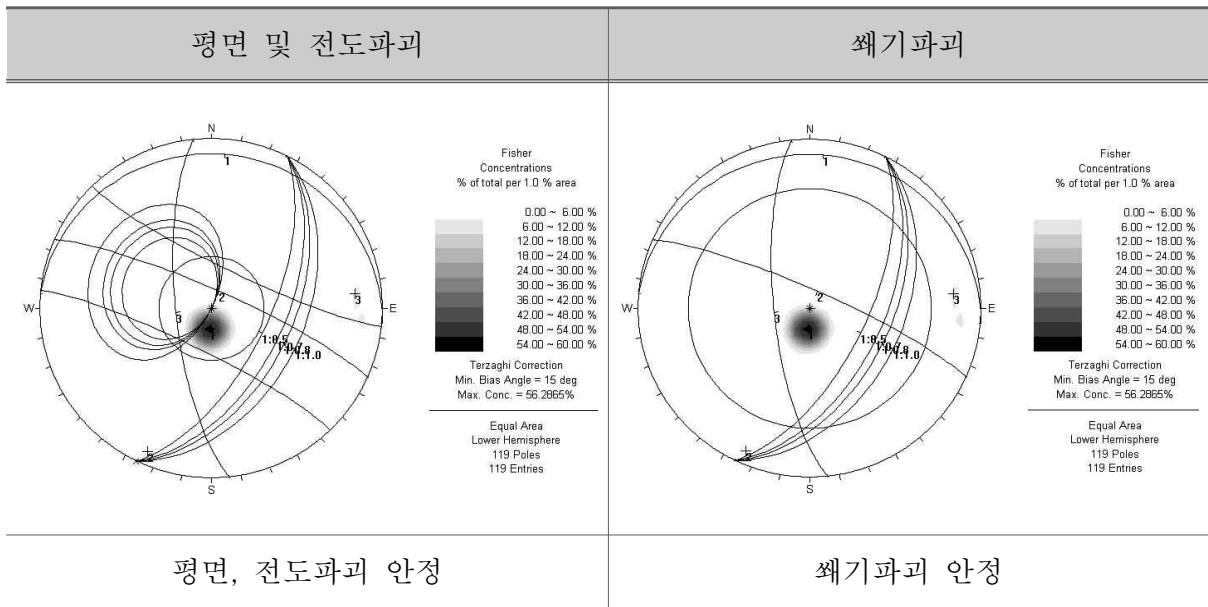
【대표단면 Sta.7+240(영천)】

•검토단면에 대한 평면 및 전도, 썩기파괴가 발생하지 않아 대상 절토사면은 현재 안전성을 확보하는 것으로 나타났다.

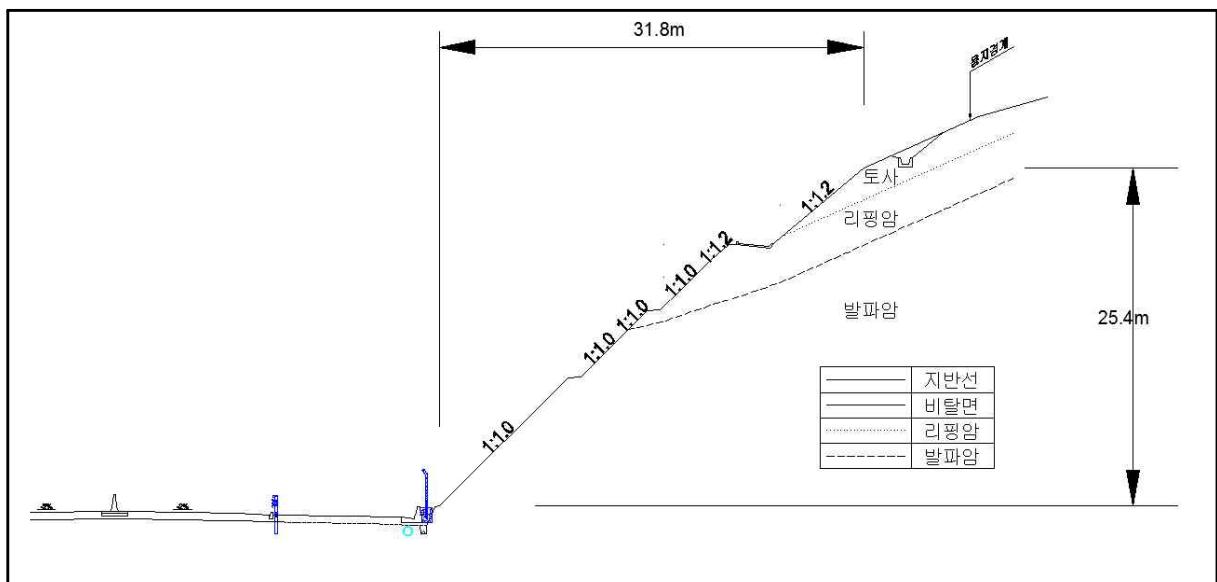
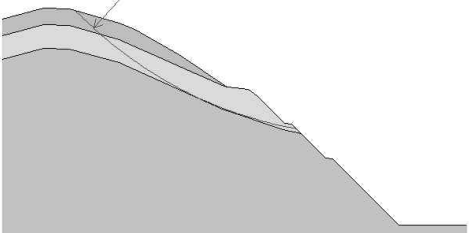
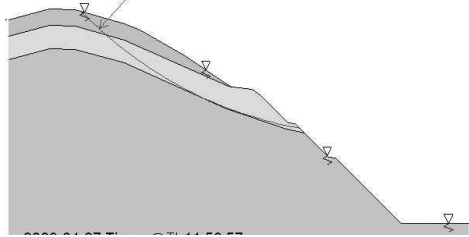
【대표단면 Sta.7+300(영천)】

| 건기시 | 우기시 |
|---|---|
| SF = 2.14 > 1.5 ∴ O.K | SF = 1.44 > 1.2 ∴ O.K |

•검토단면에 대한 건기시, 우기시 안전율이 각각 기준안전율을 크게 상회하는 것으로 검토되어 대상 절토사면은 현재 안전성을 확보하는 것으로 나타났다.

나. 대상 절토사면에 대한 한계평형해석 결과 토사절토사면의 안전율은 건기시 2.14, 우기시 1.44로 기준안전율인 건기시 >1.5, 우기시 >1.2 를 상회하여 안전성이 확보된 것으로 검토되었다.
