# III. 옹 벽 편

## 패널식 보강토옹벽 (Sta.7+760~7+890)

# 제 1 장 서 언

## 1.1 옹벽 현황

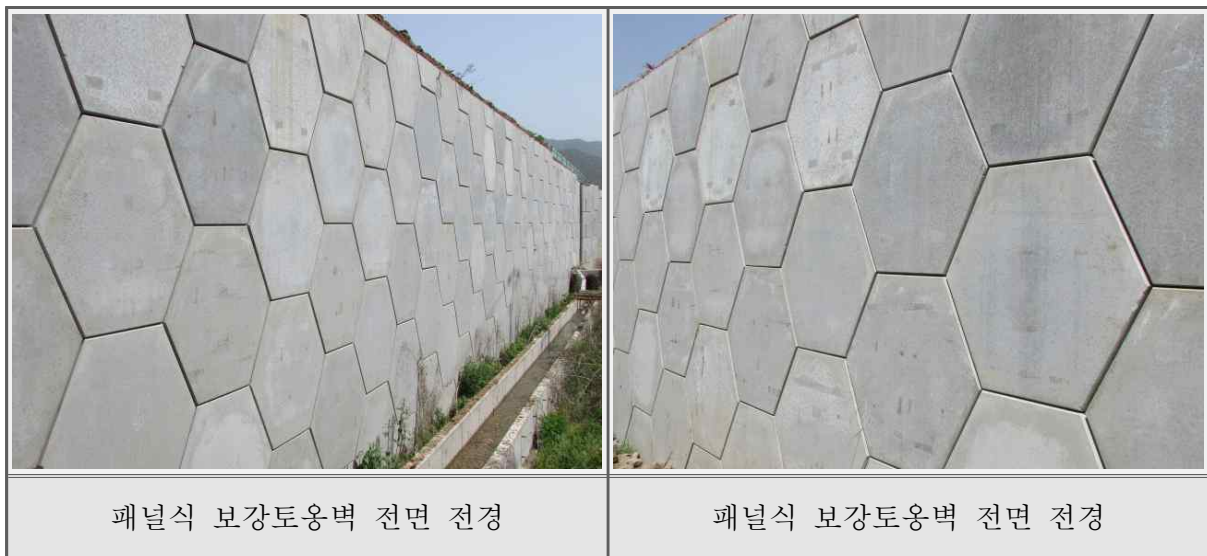
가. 패널식 보강토옹벽 전경

- 옹벽 전면부의 콘크리트 패널 외관조사 결과 손상이 없는 양호한 상태로 조사되었다.
- 기초부는 침하, 활동 등의 현상이 없는 상태로 조사되었다.

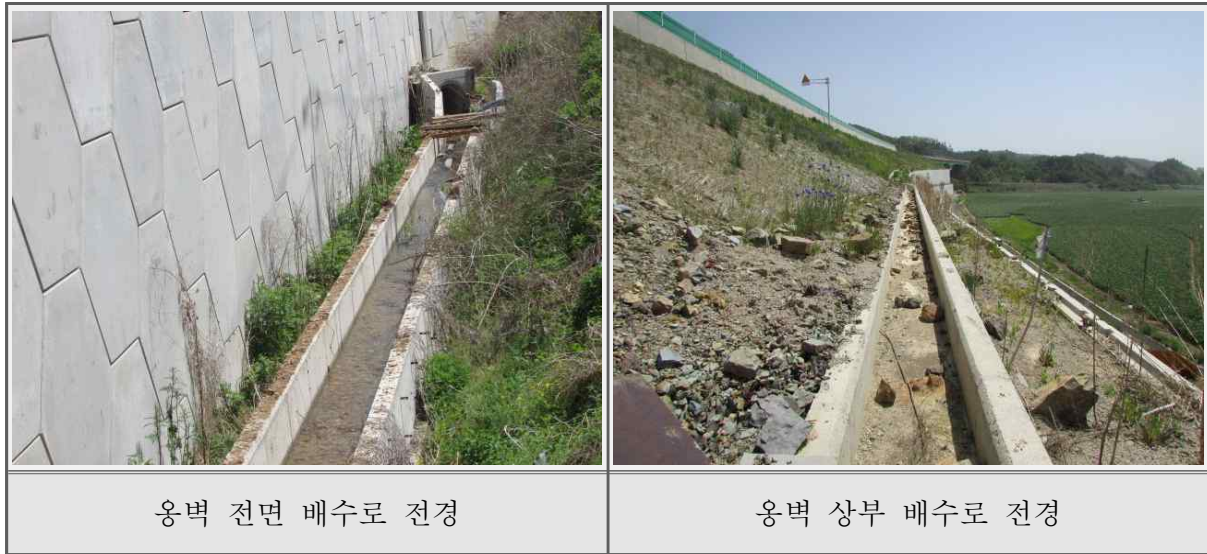
### 가. 배수시설 전경

- 옹벽 상부 및 하부에는 배수로를 설치하여 옹벽의 토사유실 및 기초 세굴을 방지하고 있으며, 배수로에 대한 외관조사 결과 손상이 없는 양호한 상태로 조사되었다.

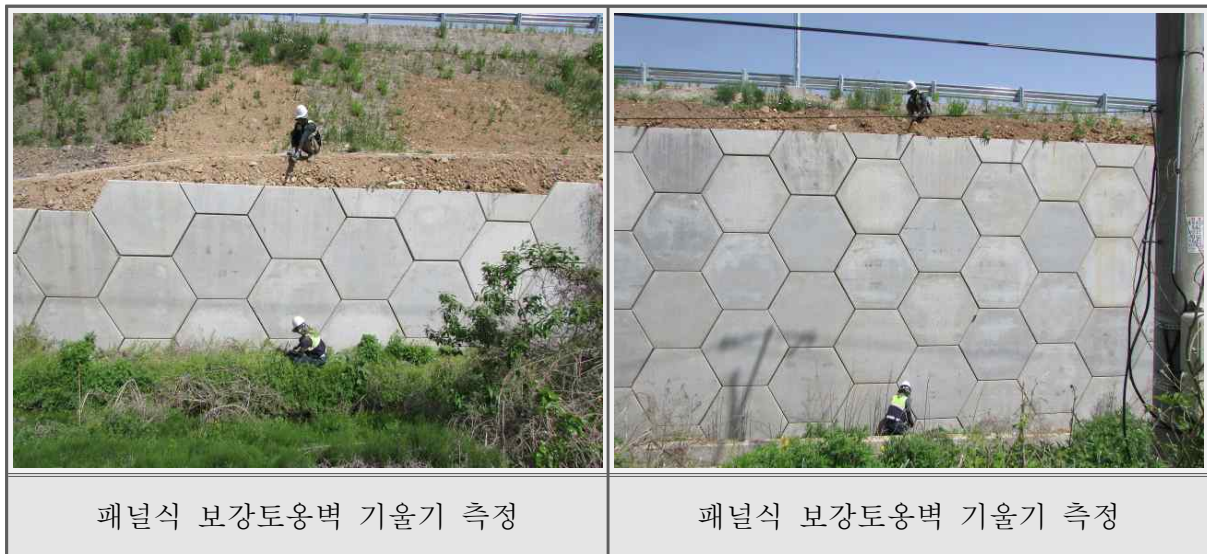
•패널식 보강토옹벽 전면부에 대한 기울기 조사 결과, -0.1~1.1%로 시공된 것으로 측정되었다. 보강토옹벽은 시공중 발생 변위량이 5%미만으로 진행성이 아닌 경우에는 구조물의 안전성에 지장이 없는 시공오차로 간주하며, 기울기 측정 결과는 향후 구조물의 점검시 진행성 유무 확인 및 기울기 변화의 기준으로 활용한다.

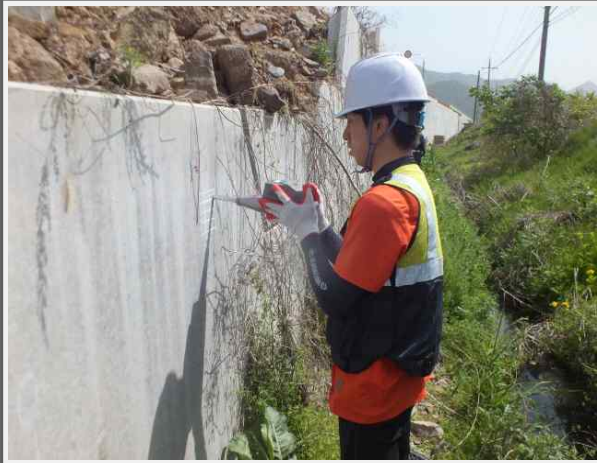
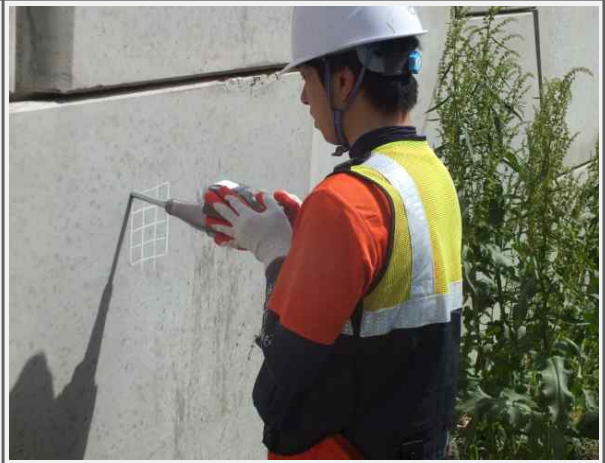
콘크리트 패널 반발경도조사

• 보강토옹벽에 대한 콘크리트 반발강도 측정결과 설계기준강도 이상으로 측정되어 타설된 콘크리트는 재료역학적 건전성을 유지하고 있는 것으로 판단된다.
