# 02 | 패널식 보강토옹벽 (Sta.7+872.1~8+230.0)

## 1.1 옹벽 현황

대상 패널식 보강토옹벽 Sta.7+872.1~8+230은 화남1교 중점측 교대 성토부 좌·우측에 위치하고 있으며, 연장 798.0m(좌측 : 409.64m, 우측 : 388.37m), 높이 5.13m~18.73m로 시공되었다. 외관조사는 콘크리트 전면판(육각 P/C 패널), 전면판 기초, 배수시설에 대하여 실시하였다.

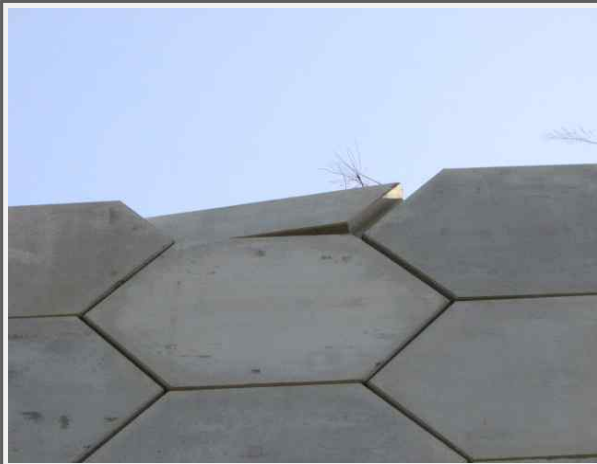
- 옹벽 전면부의 콘크리트 패널 외관조사 결과 패널 설치불량 1개소, 패널 파손 1개소가 조사되었다. 패널 설치불량은 옹벽상단부 사면정리시 발생한 것으로 사면 및 옹벽상단 마무리 공사시 교정이 필요할 것으로 판단되며, 패널 파손은 시공시 외부충격에 의해 패널 모서리부에 경미하게 발생한 것으로서 주의관찰을 통한 유지관리가 필요하다.
- 발생된 손상은 보수가 완료되었다.
- 기초부는 침하, 활동 등의 현상이 없는 상태로 조사되었다.

콘크리트 패널 설치불량

| 구 분 | 손상내용 | 단위 | 손상수량<br>(수량/개소) | 보수공법 | 비 고 |
|---|---|---|---|---|---|
| 콘크리트 패널 | 콘크리트 패널<br>설치불량 | EA | 1 | 각도조정 | 보수완료 |

| 구 분 | 손상내용 | 단위 | 손상수량<br>(수량/개소) | 보수수량<br>(수량/개소) | 미보수수량<br>(수량/개소) | 보수공법 |
|---|---|---|---|---|---|---|
| 패널식<br>보강토옹벽 | 패널 설치불량 | EA | 1 / 1 | 1 / 1 | 0 / 0 | 각도조정 |

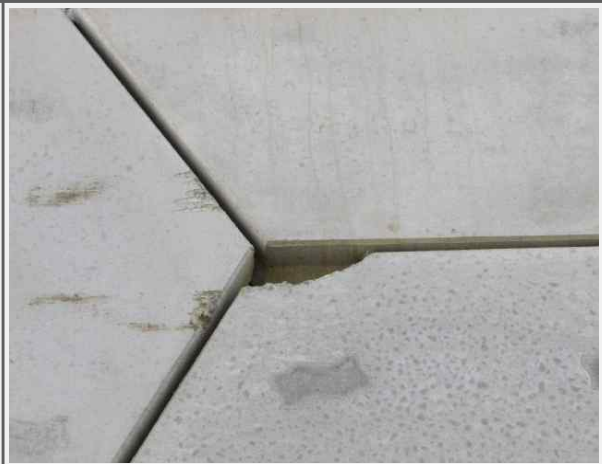
콘크리트 패널 파손

| 구 분 | 손상내용 | 단위 | 손상수량<br>(수량/개소) | 보수공법 | 비 고 |
|---|---|---|---|---|---|
| | 패널 파손 | m <sup>2</sup> | 0.06 / 1 | 주의관찰 | |

| 구 분 | 손상내용 | 단위 | 손상수량<br>(수량/개소) | 보수수량<br>(수량/개소) | 미보수수량<br>(수량/개소) | 보수공법 |
|---|---|---|---|---|---|---|
| | 패널 파손 | EA | 1 / 1 | | 1 / 1 | 정기점검 |

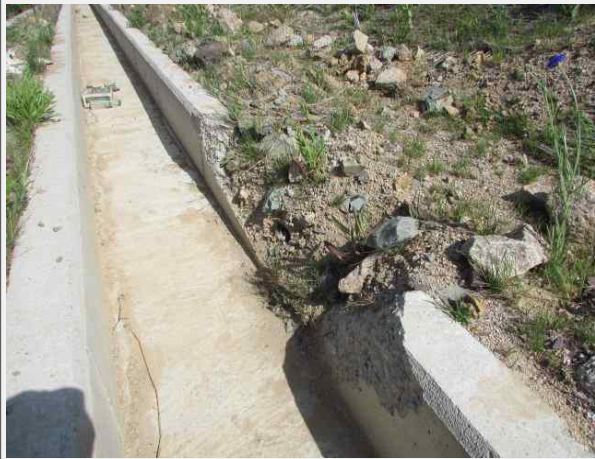
- 옹벽 상부에는 배수로를 설치하여 강우시 우수에 의한 옹벽의 토사유실을 방지하고 있으며 옹벽 하단에는 쇄석을 포설하여 세굴 및 토사유실을 방지하고 있는 것으로 확인되었다.
- 배수로 외관조사 결과 전반적으로 양호한 상태로 조사되었으나 시공시 공사 장비 충격에 의한 배수로 파손이 일부 조사되었다.
- 발생된 손상은 보수가 완료되었다.

| 배수로 파손 | 옹벽 하단 쇄석 설치 |

| 구 분 | 손상내용 | 단위 | 손상수량 | 보수공법 | 비 고 |
|---|---|---|---|---|---|
| 배 수 로 | 배수로 파손 | m <sup>2</sup> | 1.46 / 4 | 단면보수 | 보수완료 |

| 구 분 | 손상내용 | 단위 | 손상수량<br>(수량/개소) | 보수수량<br>(수량/개소) | 미보수수량<br>(수량/개소) | 보수공법 |
|---|---|---|---|---|---|---|
| | 배수로 파손 | m <sup>2</sup> | 1.46 / 4 | 1.46 / 4 | 0.00 / 0 | 단면보수 |

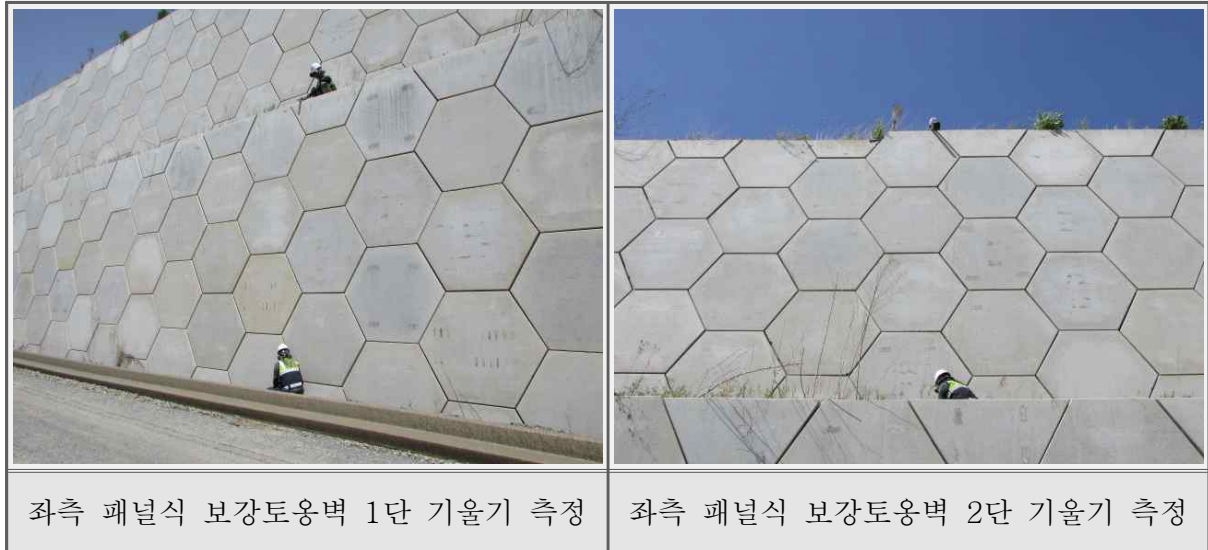
•좌측 패널식 보강토옹벽 전면부에 대한 기울기 조사 결과, -0.5~4.0%로 시공된 것으로 측정되었다. 보강토옹벽은 시공중 발생 변위량이 5%미만으로 진행성이 아닌 경우에는 구조물의 안전성에 지장이 없는 시공오차로 간주하며, 기울기 측정 결과는 향후 구조물의 점검시 진행성 유무 확인 및 기울기 변화의 기준으로 활용한다.

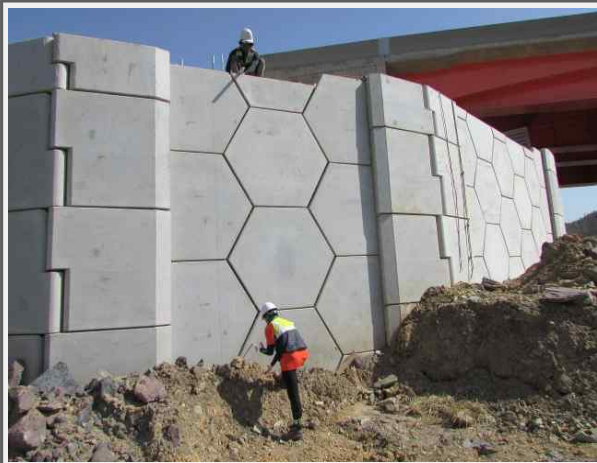
우측 패널식 보강토옹벽 1단 기울기 측정

•우측 패널식 보강토옹벽 전면부에 대한 기울기 조사 결과, -0.4~4.0%로 시공된 것으로 측정되었다. 보강토옹벽은 시공중 발생 변위량이 5%미만으로 진행성이 아닌 경우에는 구조물의 안전성에 지장이 없는 시공오차로 간주하며, 기울기 측정 결과는 향후 구조물의 점검시 진행성 유무 확인 및 기울기 변화의 기준으로 활용한다.

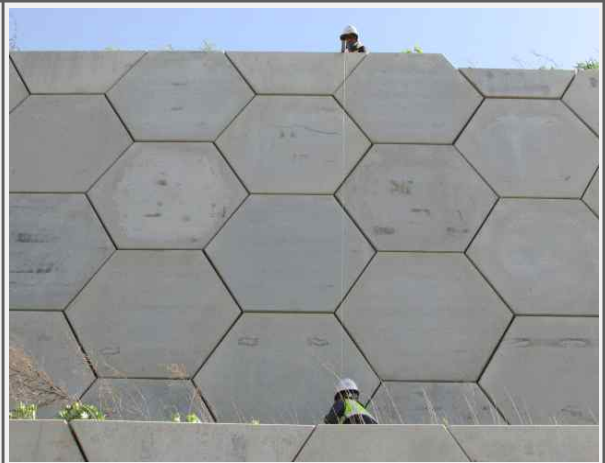
우측 패널식 보강토옹벽 2단 기울기 측정

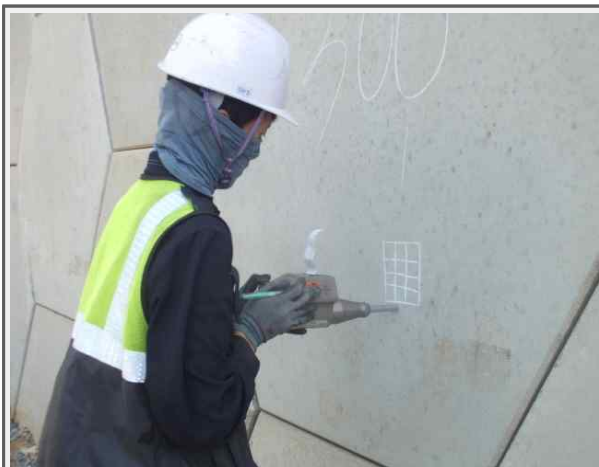
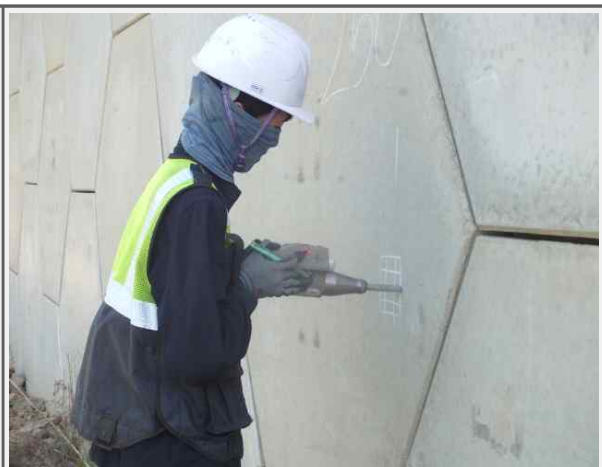
| 평 가 결 과 | 구 분 | 측정<br>횟수 | 반발경도 (MPa) | 설계강도 (MPa) | 판 정 |
|---|---|---|---|---|---|
| | •보강토옹벽에 대한 콘크리트 반발강도 측정결과 설계기준강도 이상으로 측정<br>되어 타설된 콘크리트는 재료역학적 건전성을 유지하고 있는 것으로 판단된다. | | | | |

콘크리트 패널 반발경도조사
