## IV. 절토사면편

## Sta.3+080~3+240(상주) 절토사면

| 구 분 | 내 용 |
|---|---|
| 이 정 | 상주~영천 고속도로 민간투자사업 건설공사(제7공구)<br>(Sta.3+080.000~3+240.000) |

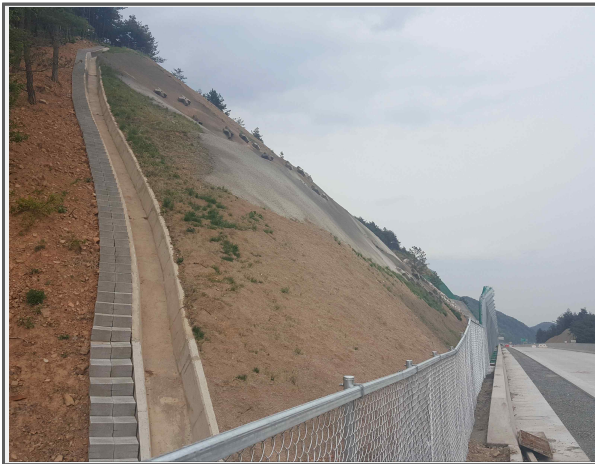
① 절토사면 시공 현황(시점 횡단)

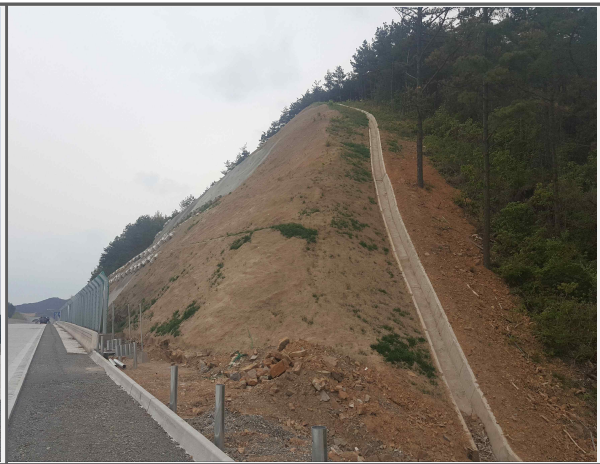
② 절토사면 시공 현황(중점 횡단)

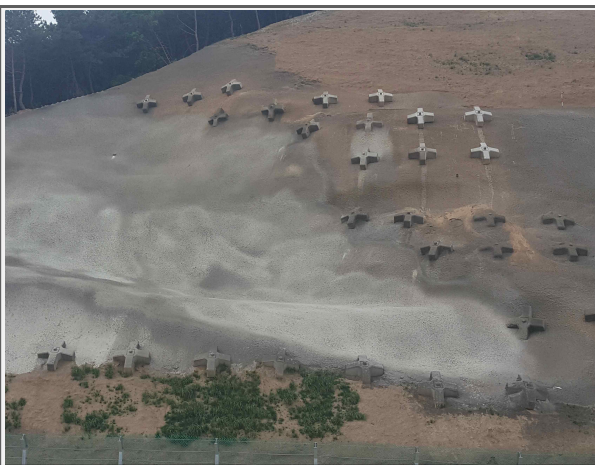
③ Sta.3+010~030부근(영천)  
20m 소단 켜기파괴로 인한 보강흔적 보임

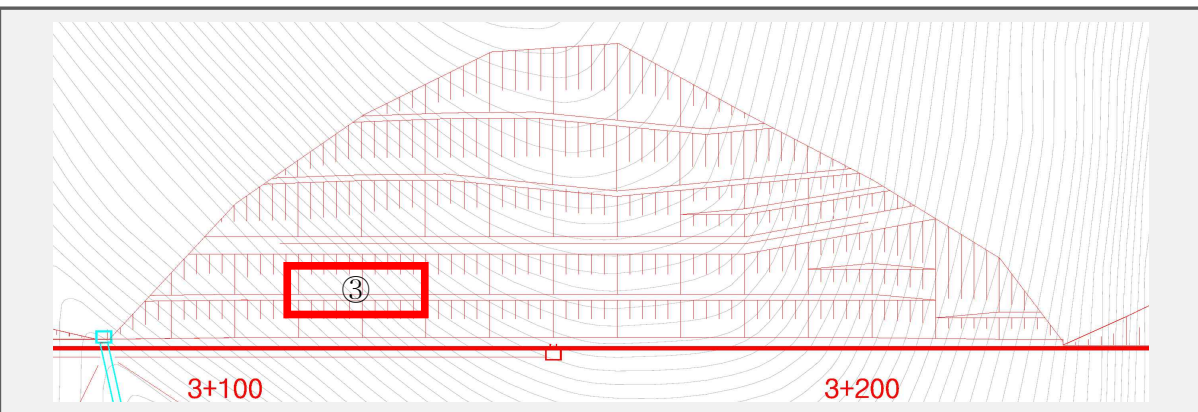
【외관조사 현황】

- 연장 160m, 높이 약 38.2m, 절취 완료후 녹생토 및 슛크리트 시공까지 완료되었으며, 총 4개의 소단이 형성되어 있다.
- 전체적으로 사면보강공법과 슛크리트로 시공되어 있으며, 상태는 양호한 것으로 나타났다.
- 절토사면의 사면부 외관조사 결과 인장균열, 배부름 등의 파괴 징후 없이 양호한 상태이다.

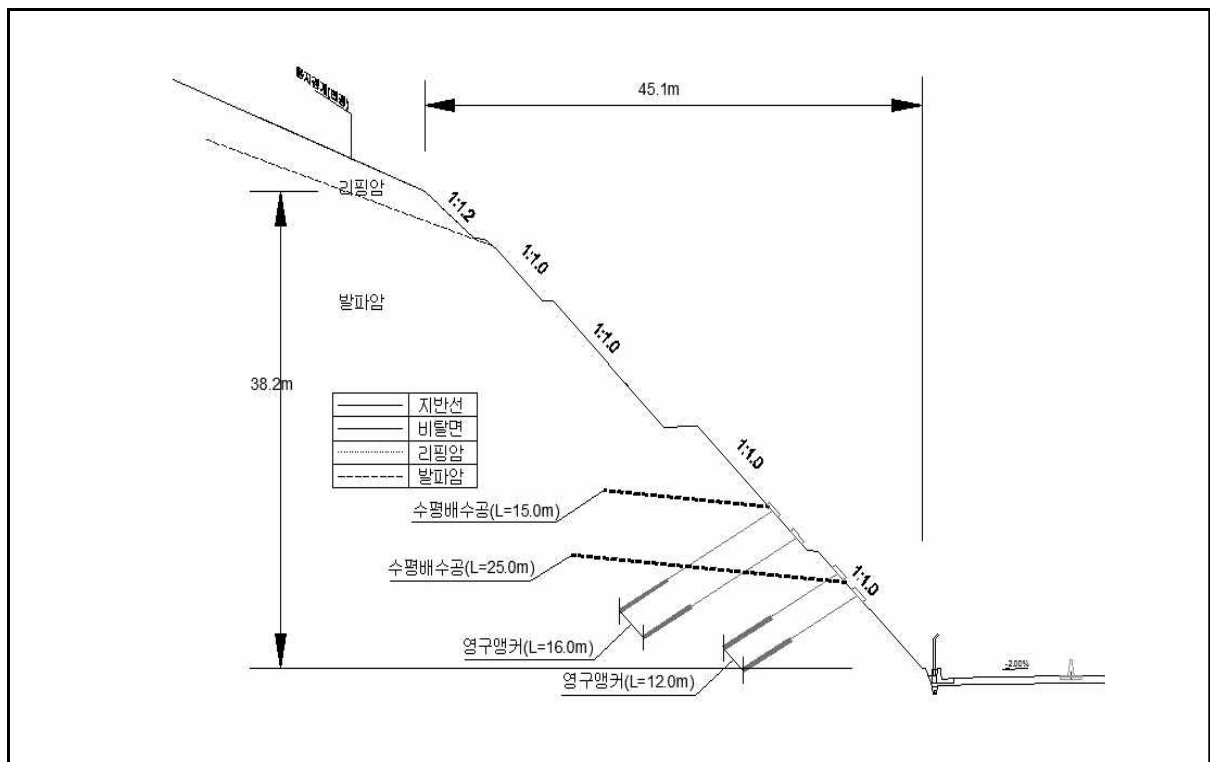
【대표단면 Sta.3+140(영천)】

| 한계평형해석결과(췌기파괴) | |
|---|---|
| $SF = 7.495 > 1.50 \therefore O.K$ | $SF = 5.627 > 1.20 \therefore O.K$ |

- 검토단면에 대한 췌기파괴에 대해 불안정하게 나타났으나, 수평배수공 녹생 토, 영구앵커, 숏크리트의 보강을 통해 안정성을 확보한 것으로 확인되었고, 한계평형해석 결과 기준안전율 이상으로 나타나 대상 비탈면은 현재 안정성을 확보하는 것으로 나타났다.

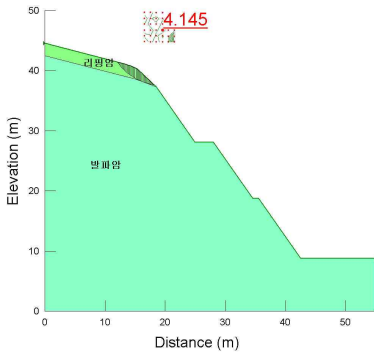
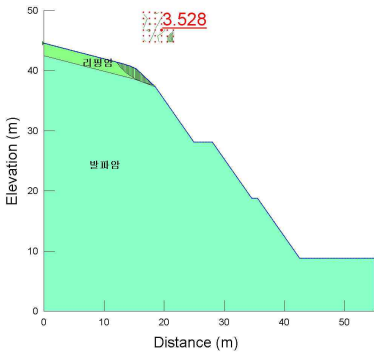
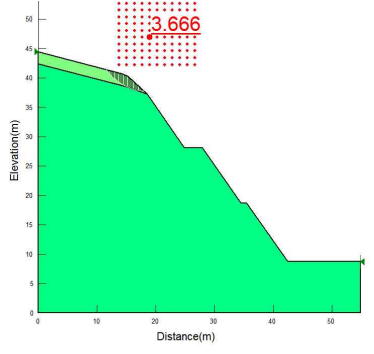
| 건기시 | 우기시 | 지진시 |
|---|---|---|
| SF = 4.15 > 1.5 ∴ O.K | SF = 3.53 > 1.2 ∴ O.K | SF = 3.66 > 1.1 ∴ O.K |

•안전성 검토결과 건기시, 우기시, 지진시 안전율이 각각 기준안전율을 상회하는 것으로 검토되어 대상비탈면은 현재 안전성을 확보하는 것으로 나타났다.
