# 02 | Sta.3+330~3+520(상주) 절토사면

| 구 분 | 내 용 |
|---|---|
| 시설물명 | Sta.3+330~3+520(상주) 절토사면 |
| 이 정 | 상주~영천 고속도로 민간투자사업 건설공사(제7공구)<br>(Sta.3+330.000~3+520.000) |

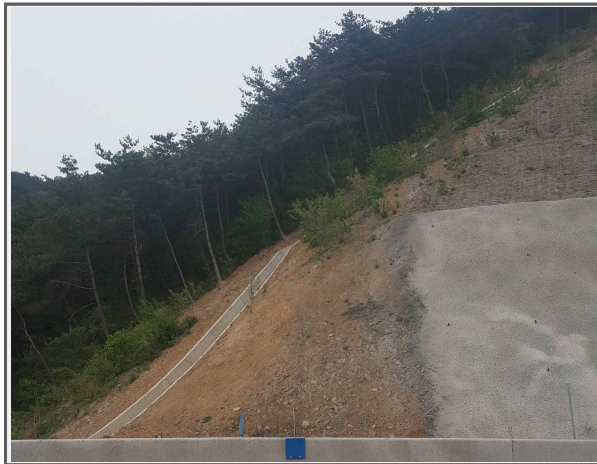
① 절토사면 시공 현황(시점 횡단)

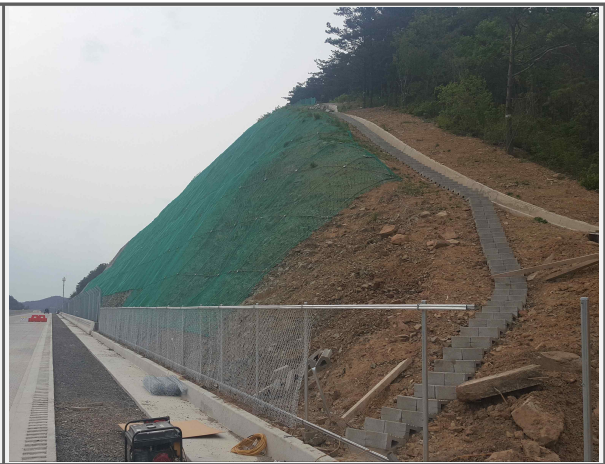
② 절토사면 시공 현황(중점 횡단)

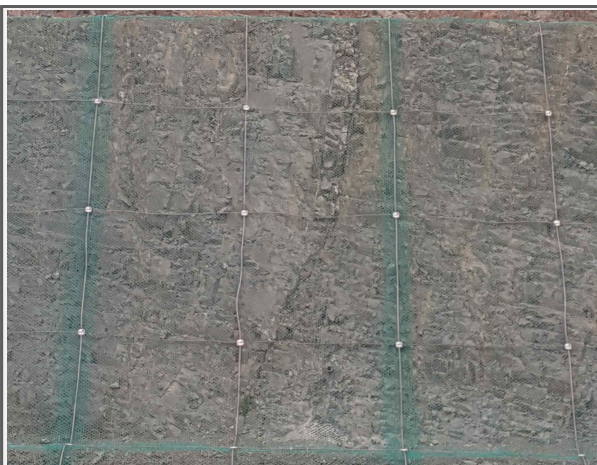
③ Sta.3+380부근(상주)  
암맥의 관입 관측

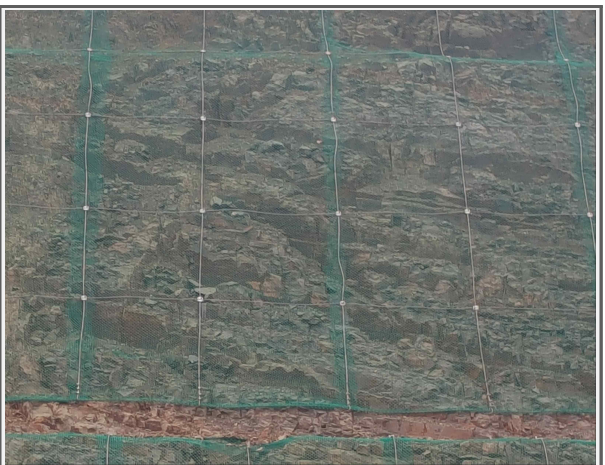
④ Sta.3+405부근(상주)  
2소단 상부 고각절리 발달

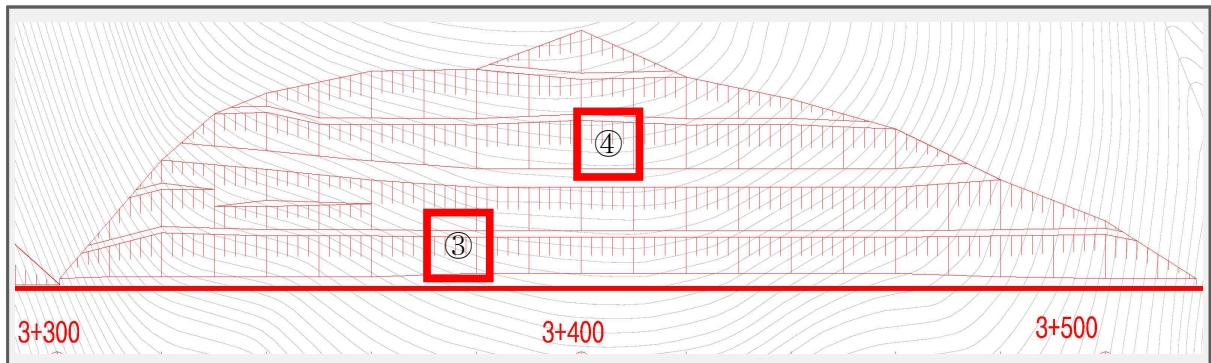
【외관조사 현황】

- 연장 160m, 높이 약 37.3m, 절취 완료후 슛크리트와 낙석방지망으로 시공 완료 되었으며, 총 4개의 소단이 형성되어 있다.
- 전체적으로 사면의 상태는 양호한 것으로 나타났다.
- 절토사면의 사면부 외관조사 결과 인장균열, 배부름 등의 파괴 징후 없이 양호한 상태이다.

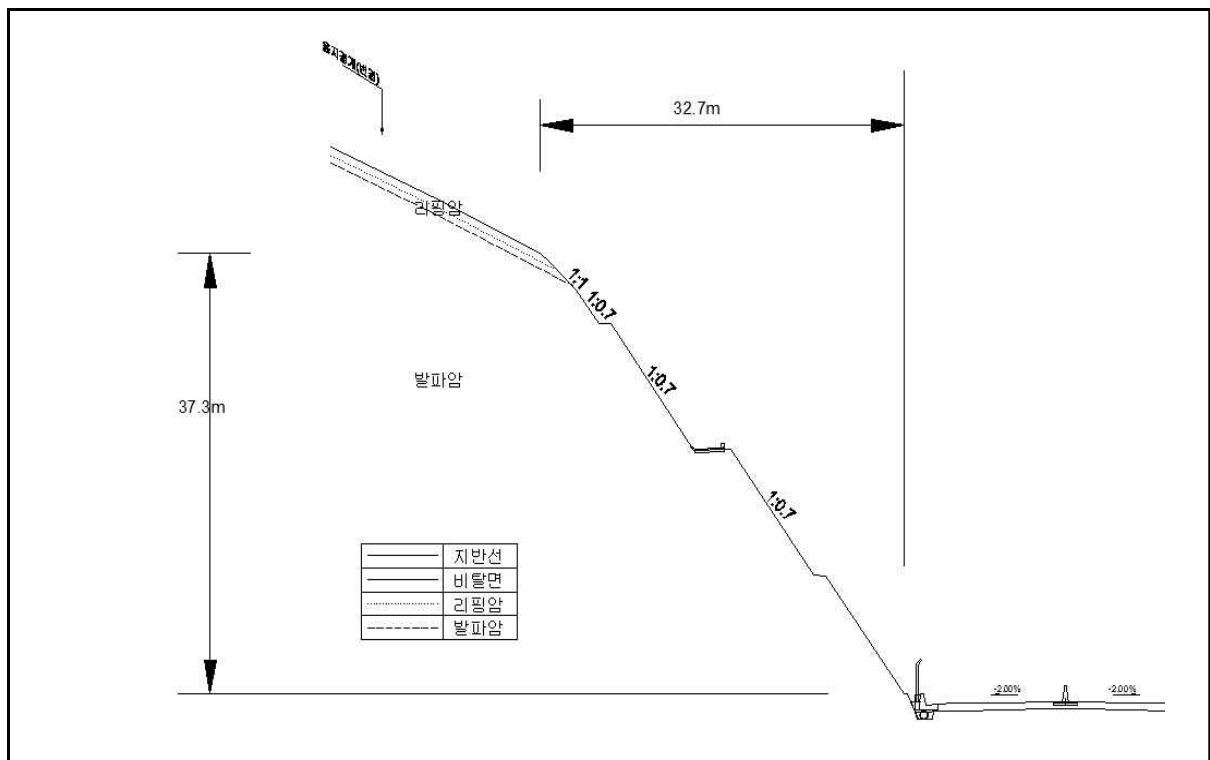
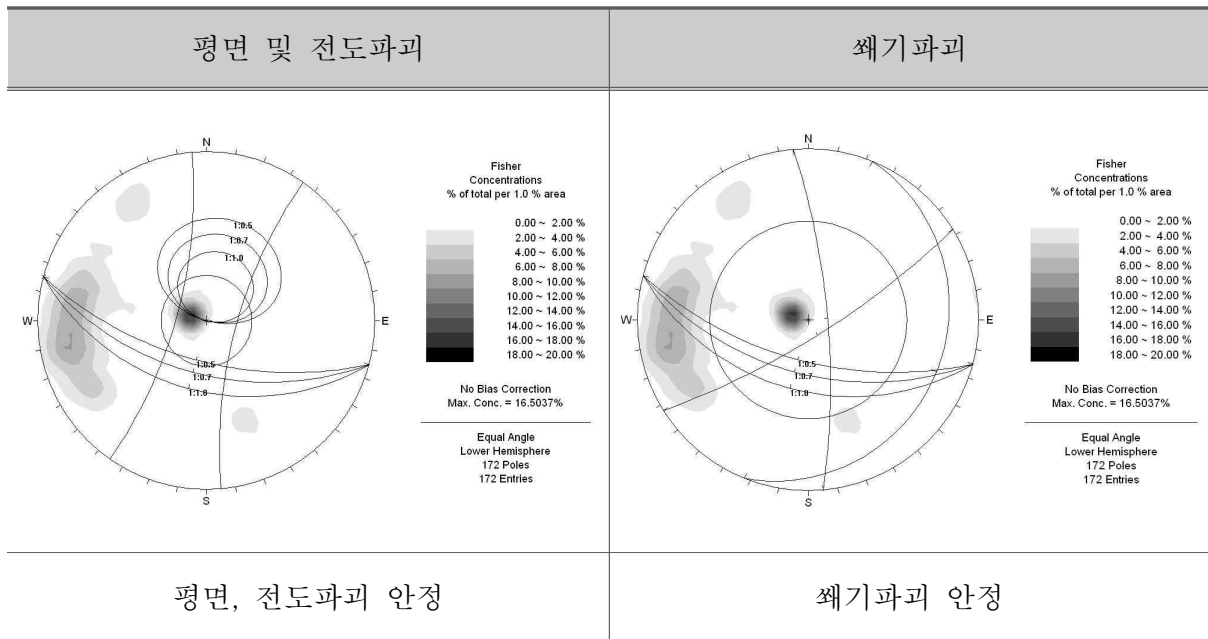
【대표단면 Sta.3+330~3+520(상주)】

•검토단면에 대한 평면 및 전도, 췌기파괴가 발생하지 않아 대상비탈면은 현재 안정성을 확보하는 것으로 나타났다.
