## Sta.0+520~0+840(영천) 절토사면

| 구 분 | 내 용 |
|---|---|
| 이 정 | 상주~영천 고속도로 민간투자사업 건설공사(제7공구)<br>(Sta.0+520.000~0+840.000) |

- 본 초기점검 대상 절토사면은 상주~영천 고속도로 민자투자사업 건설공사(제7공구) 구간 중 Sta.0+520~0+840(영천)에 위치하고 있다.
- 과업대상 절토사면은 연장 320m, 높이 35.6m로 경사는 토사(1:1.2~1.5), 리핑암(1:1.0), 발파암(1:0.7)로 시공되었다.
- 대부분이 보강공법 적용 후 숏크리트 타설구간과 사면 하부 녹생토공법이 설치되었다.
- 외관조사 결과 녹생토 구간 일부에서 균열 및 부착망 노출이 조사되었으나 보수가 완료되어 기능성 및 사용성을 저해할 수준은 없으며, 공용기간중 지속적인 유지관찰이 필요할 것으로 판단된다.

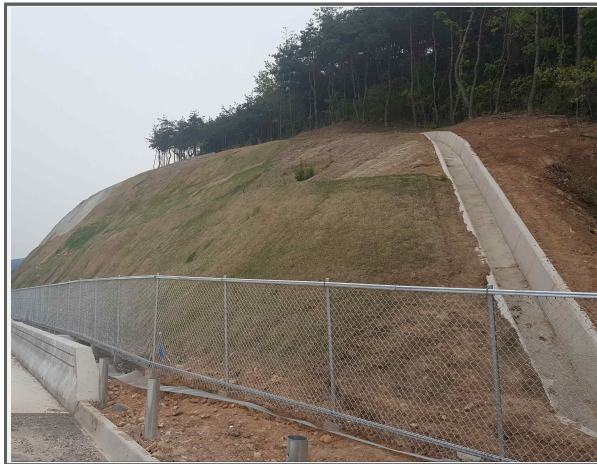
① 절토사면 시공 현황(시점 횡단)

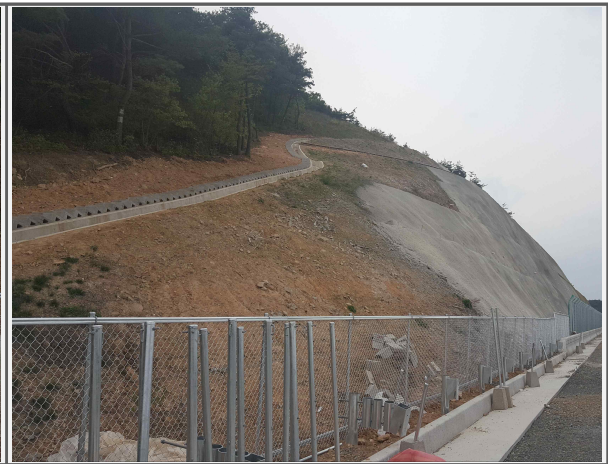
② 절토사면 시공 현황(중점 횡단)

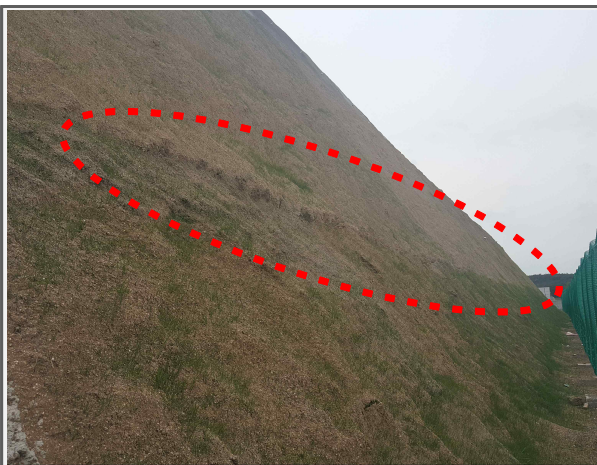
| 구 분 | 외관조사 결과 | 비 고 |
|---|---|---|
| 사 면 부 | -사면 전체적으로 네일보강 및 슛크리트가 설치되어 있고, 손상이 없는 양호한 상태임.<br>-1소단 하부 녹생토내 종균열 발생 : 1개소<br>-1소단 하부 부착망의 노출 : 2개소 | |

③ Sta.0+610~710부근(영천)  
1소단 하부 녹색토내 중균열 발생

| 부 위 | 보수·보강<br>날 짜 | 주요 결함내용 | 보수·보강 내용 | 시 공 사 | 비고 |
|---|---|---|---|---|---|
| | 2017.05<br>~2017.06 | 녹생토 균열 | 녹생토 보수 | | 초기<br>점검 |

| 구 분 | 손상내용 | 단위 | 손상 수량<br>(수량/개소) | 보수 수량<br>(수량/개소) | 미보수 수량<br>(수량/개소) | 보수공법 |
|---|---|---|---|---|---|---|
| 절토사면 | 1소단 하부<br>녹생토내 중균열 | ea | 1 / 1 | 1 / 1 | 0 / 0 | 녹생토 보수 |

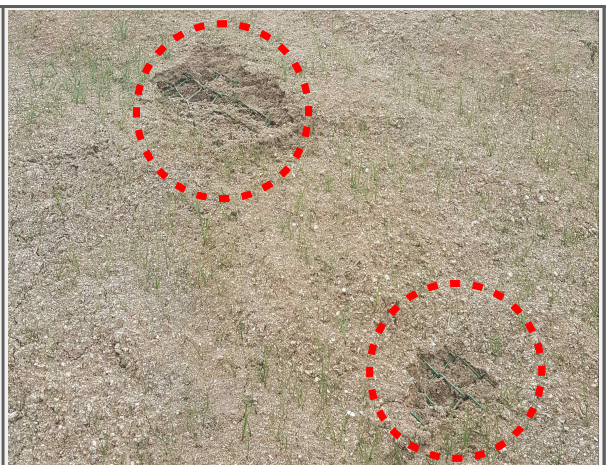
④ Sta.0+700부근(영천)  
1소단 하부 부작망의 노출

| 부 위 | 보수·보강<br>날 짜 | 주요 결함내용 | 보수·보강 내용 | 시 공 사 | 비고 |
|---|---|---|---|---|---|
| | 2017.05<br>~2017.06 | 부착망 노출 | 녹생토 보수 | | 초기<br>점검 |

| 구 분 | 손상내용 | 단위 | 손상 수량<br>(수량/개소) | 보수 수량<br>(수량/개소) | 미보수 수량<br>(수량/개소) | 보수공법 |
|---|---|---|---|---|---|---|
| | 1소단 하부<br>부착망의 노출 | ea | 2 / 2 | 2 / 2 | 0 / 0 | 녹생토 보수 |

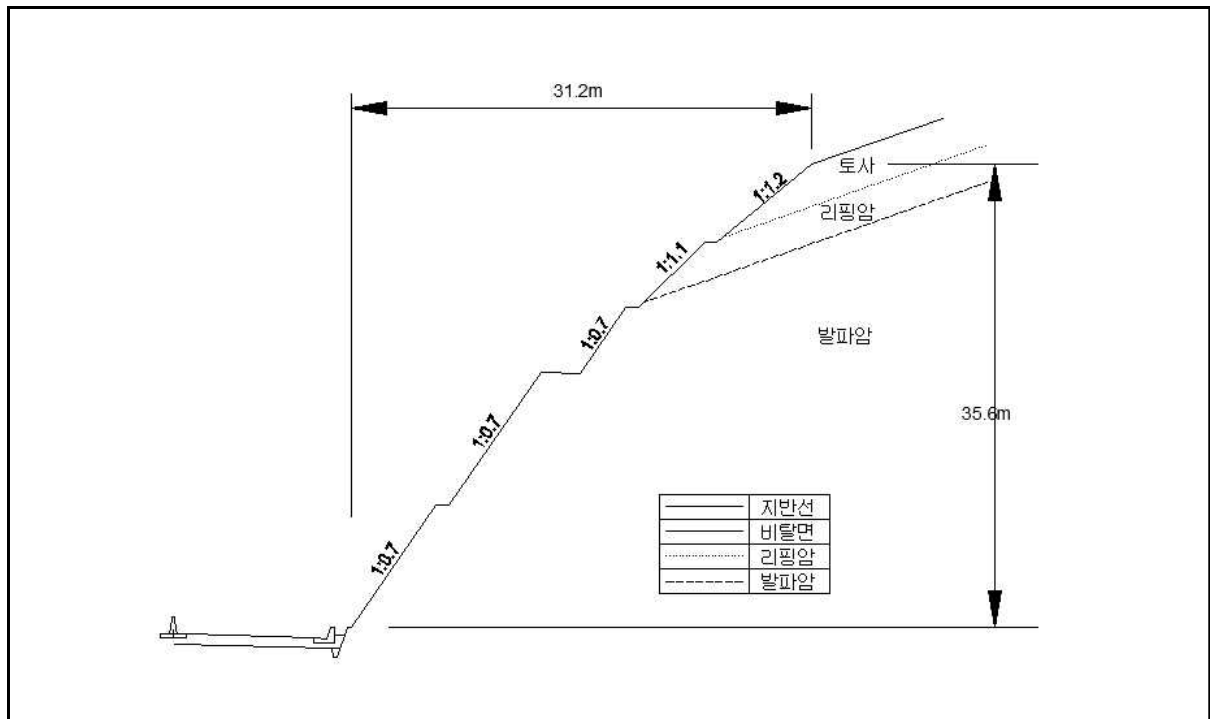
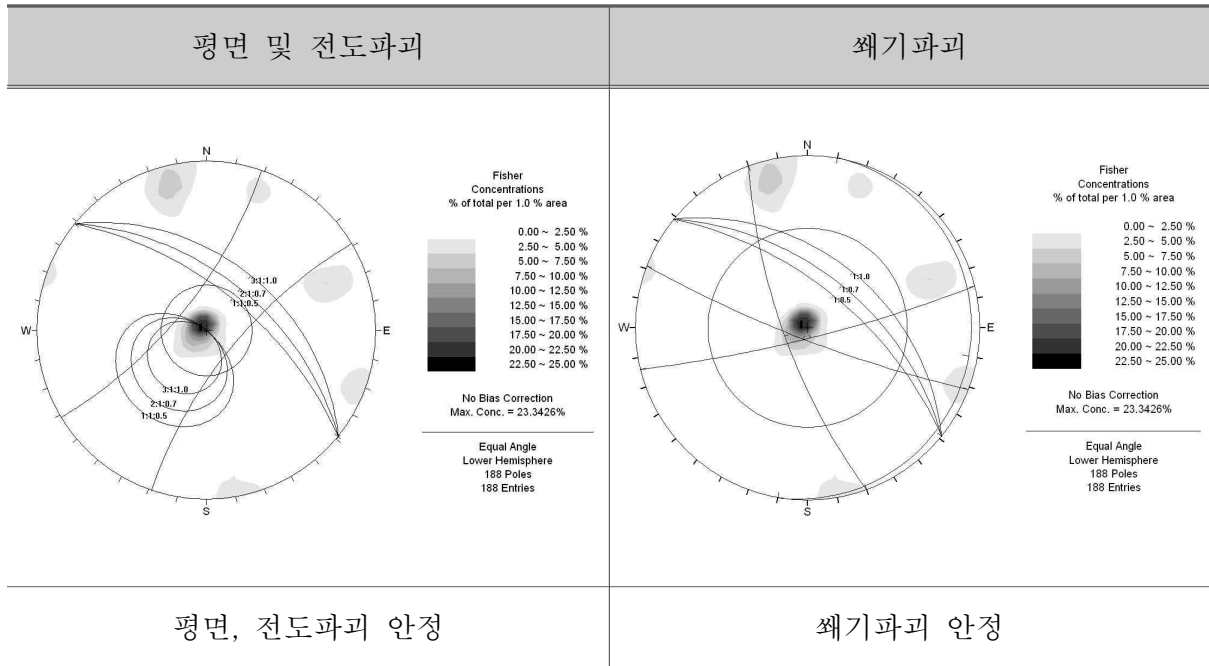
【대표단면 Sta.0+700(영천)】

•검토단면에 대한 평면 및 전도, 췌기파괴가 발생하지 않아 대상비탈면은 현재 안정성을 확보하는 것으로 나타났다.

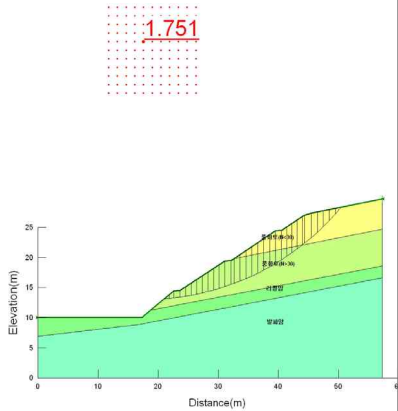
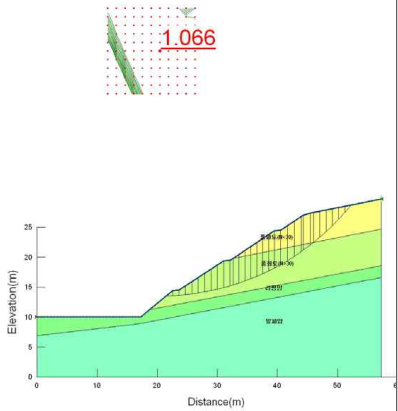
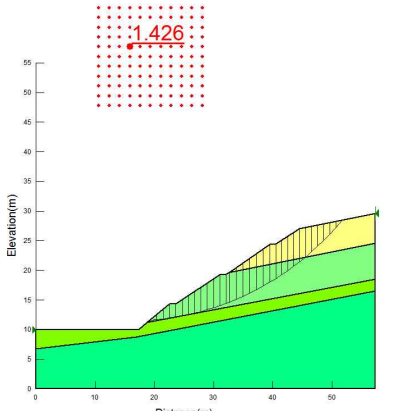
【대표단면 Sta.0+580(영천)】

| 사면 미보강시 | | |
|---|---|---|
| SF = 1.75 > 1.5 ∴ O.K | SF = 1.07 < 1.2 ∴ N.G | SF = 1.43 > 1.1 ∴ O.K |

- 미보강시 안전성 검토결과 우기시 안전율이 기준안전율 이하로 불안정한 것으로 나타나 보강이 필요하다
- 보강시 안전성 검토결과 건기시, 우기시, 지진시 안전율이 각각 기준안전율을 상회하는 것으로 검토되어 대상비탈면은 현재 안정성을 확보하는 것으로 나타났다.

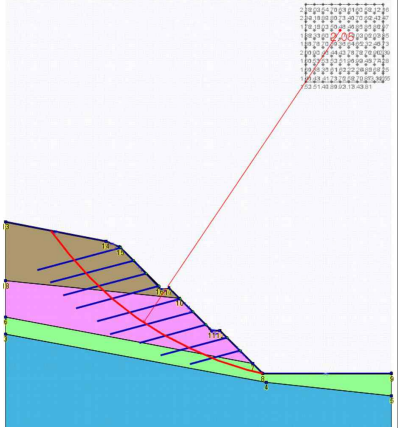
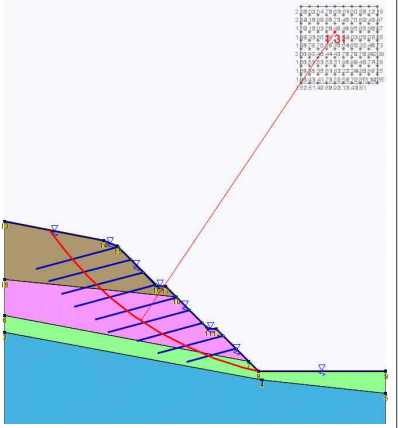
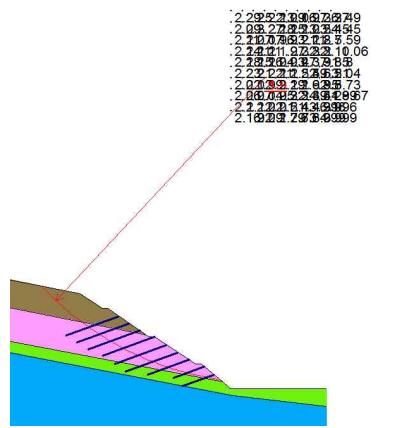
| 사면 보강시 | | |
|---|---|---|
| SF = 2.05 > 1.5 ∴ O.K | SF = 1.31 > 1.2 ∴ O.K | SF = 1.90 > 1.1 ∴ O.K |
