산성휴게소(영천)

Sta.0+349~0+540 절토사면

# 제 1 장 서 론

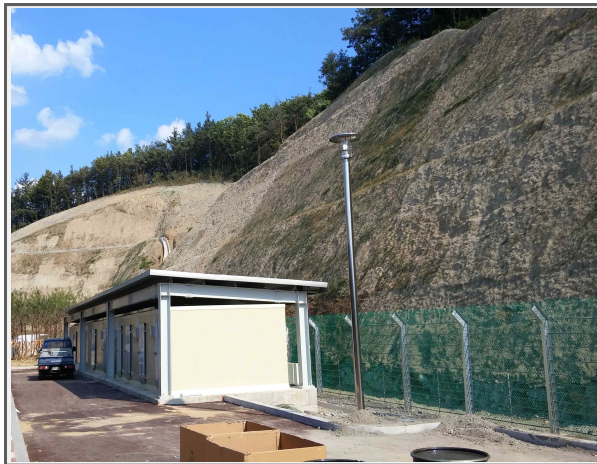
① 절토사면 시공 현황(시점 횡단)

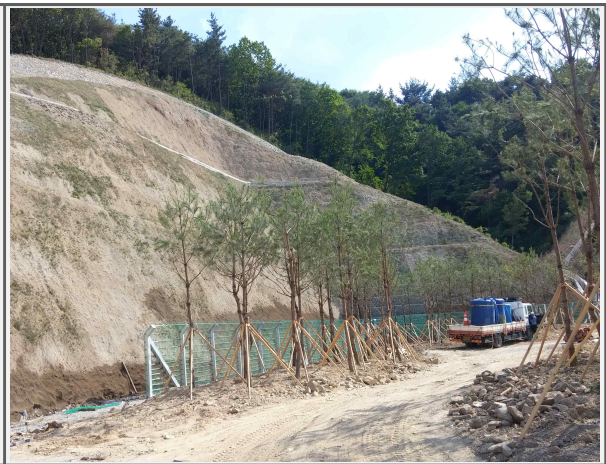
② 절토사면 시공 현황(중점 횡단)

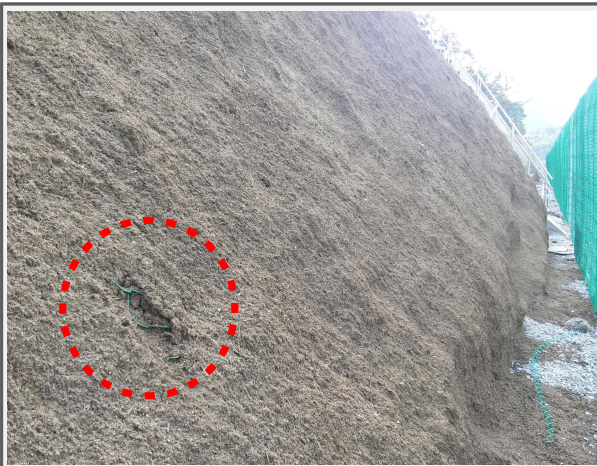
③ 녹생토 부착망 노출(1개소)

| 구 분 | 손상내용 | 단위 | 손상 수량<br>(수량/개소) | 보수 수량<br>(수량/개소) | 미보수 수량<br>(수량/개소) | 보수공법 |
|---|---|---|---|---|---|---|
| 절토사면 | 녹생토 부착망 노출 | ea | 8 / 8 | 8 / 8 | 0 / 0 | 녹생토 보수 |

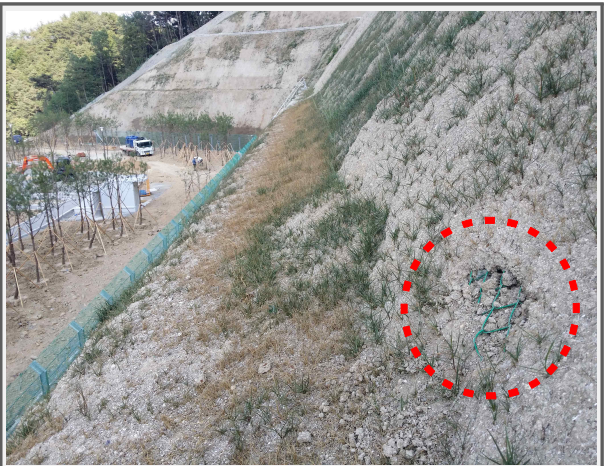
④ 1소단 녹생토 부착망 노출(1개소)

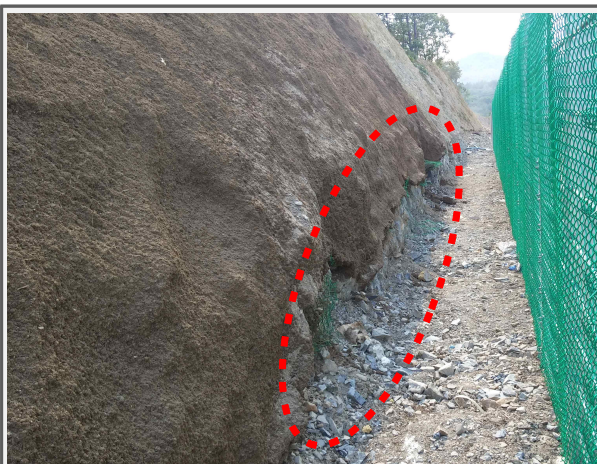
⑤ 녹생토 부착망 노출(1개소)

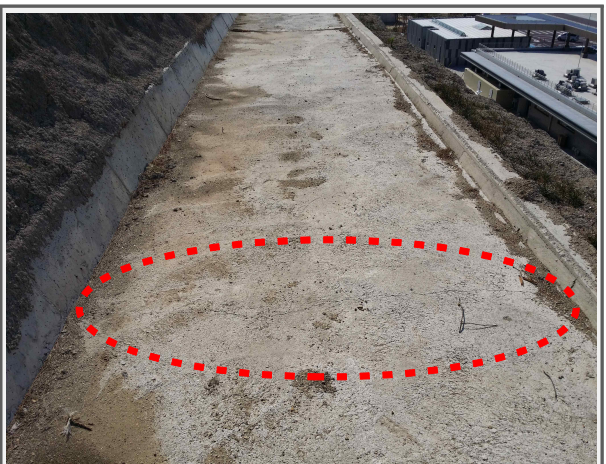
⑥ 20m 소단 종방향 균열 발생

| 구 분 | 손상내용 | 단위 | 손상 수량<br>(수량/개소) | 보수 수량<br>(수량/개소) | 미보수 수량<br>(수량/개소) | 보수공법 |
|---|---|---|---|---|---|---|
| | 20m 소단 종방향<br>균열 발생 | ea | 4 / 4 | 4 / 4 | 0 / 0 | 충전공법 |

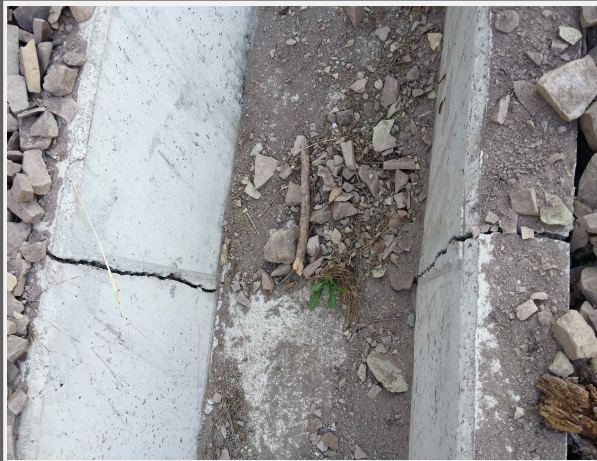
⑦ 산마루 측구 배수로 균열발생

| 구 분 | 손상내용 | 단위 | 손상 수량<br>(수량/개소) | 보수 수량<br>(수량/개소) | 미보수 수량<br>(수량/개소) | 보수공법 |
|---|---|---|---|---|---|---|
| | 산마루 측구 배수로<br>균열발생 | ea | 1 / 1 | 1 / 1 | 0 / 0 | 충전공법 |

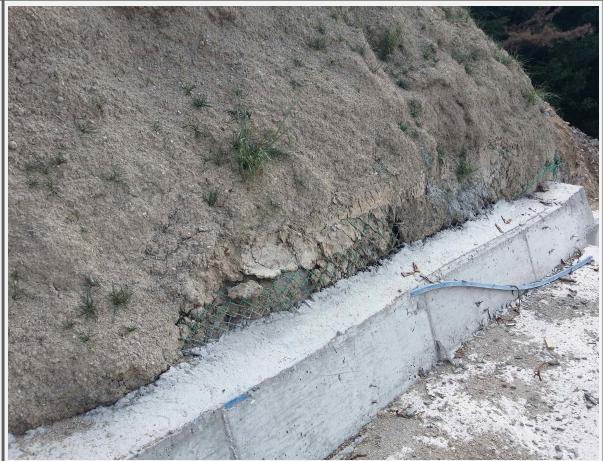
⑧ 20m 소단 녹생토 부착망 노출(1개소)
