상주영천고속도로 2024~2025년 시설물 안전점검 용역  
(2025년 하반기 정밀안전점검)

# 외 관 조 사 망 도

군위터널(영천방향)

포 장 부 & 공 동 구

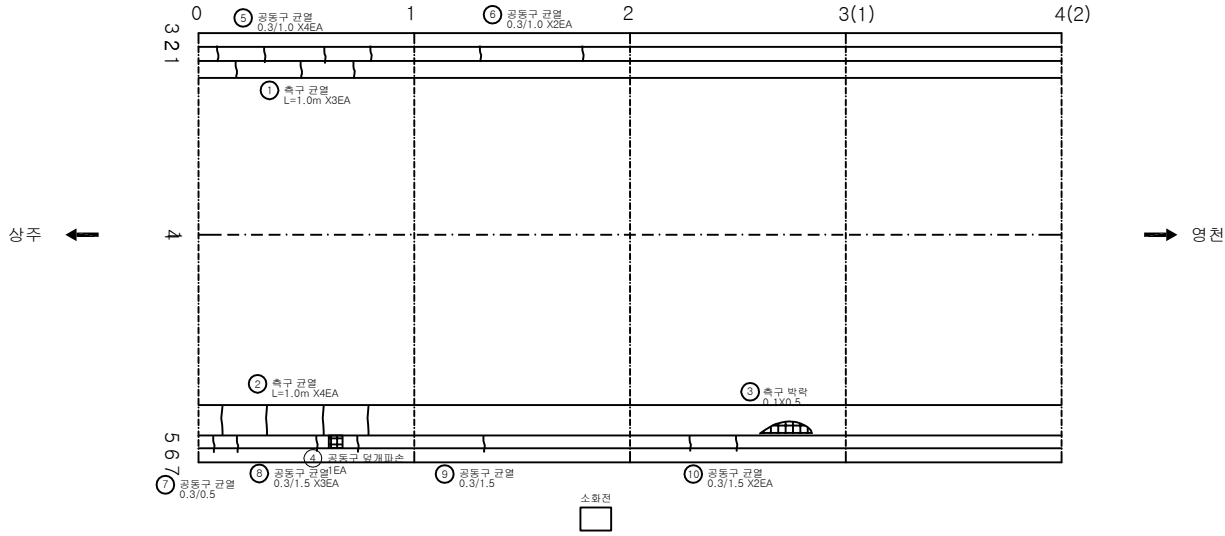
ID:군위터널(영천)-포장,공동구 Span No.1~4

| 번호 | 발생년도 | 부재 | 손상내용 | 손상현황 | | | | | | | 비고 |
|---|---|---|---|---|---|---|---|---|---|---|---|
| 1 | 19하 | 배수시설 | 측구 균열 | | 1.0 | | 1.00 | m | 3 | 3.00 | |
| 2 | 19하 | 배수시설 | 측구 균열 | | 1.0 | | 1.00 | m | 4 | 4.00 | |
| 3 | 19하 | 배수시설 | 측구 박락 | | 0.1 | 0.5 | 0.05 | m <sup>2</sup> | 1 | 0.05 | |
| 4 | 20상 | 공동구 | 공동구 덮개파손 | | | | 1.00 | EA | 1 | 1.00 | |
| 5 | 21하 | 공동구 | 공동구 균열 | 0.3 | 1.0 | | 1.00 | m | 4 | 4.00 | |
| 6 | 21하 | 공동구 | 공동구 균열 | 0.3 | 1.0 | | 1.00 | m | 2 | 2.00 | |
| 7 | 21하 | 공동구 | 공동구 균열 | 0.3 | 0.5 | | 0.50 | m | 1 | 0.50 | |
| 8 | 21하 | 공동구 | 공동구 균열 | 0.3 | 1.5 | | 1.50 | m | 3 | 4.50 | |
| 9 | 21하 | 공동구 | 공동구 균열 | 0.3 | 1.5 | | 1.50 | m | 1 | 1.50 | |
| 10 | 21하 | 공동구 | 공동구 균열 | 0.3 | 1.5 | | 1.50 | m | 2 | 3.00 | |

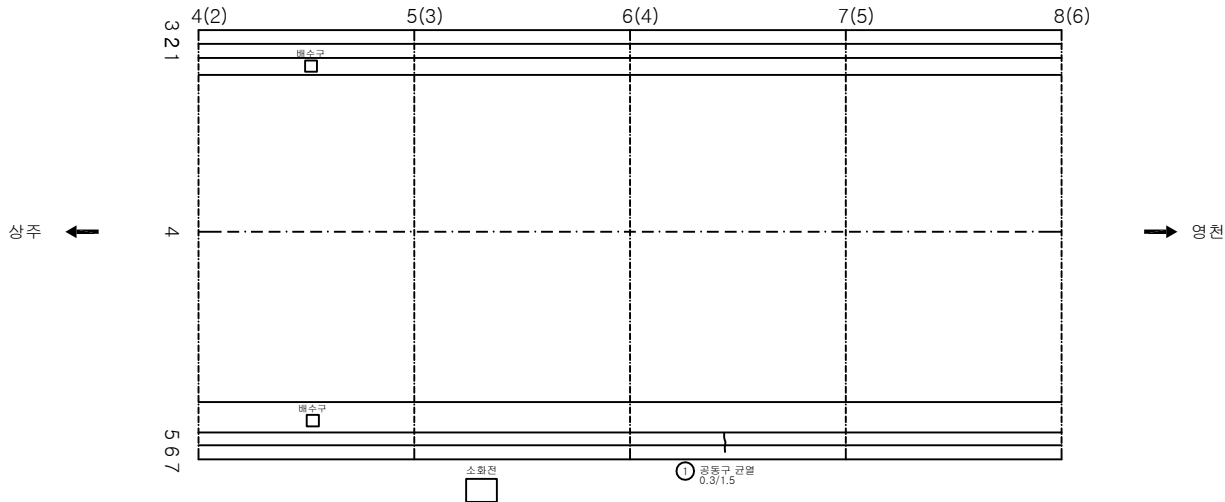
| 번호 | 발생<br>년도 | 부재 | 손상내용 | 손상현황 | | | | | | | 비고 |
|---|---|---|---|---|---|---|---|---|---|---|---|
| 1 | 21하 | 공동구 | 공동구 균열 | 0.3 | 1.5 | | 1.50 | m | 1 | 1.50 | |

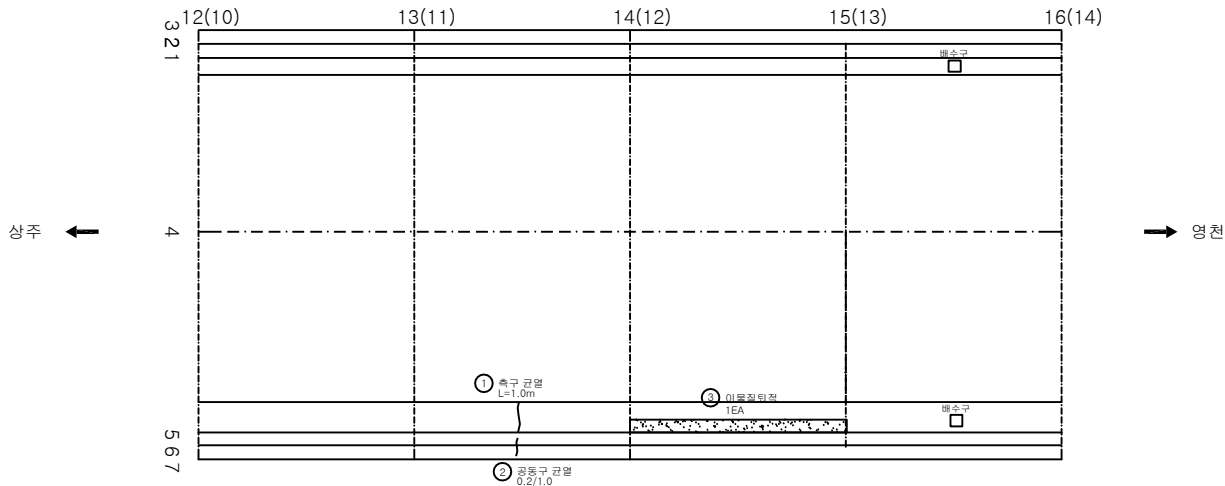
| 번호 | 발생년도 | 부재 | 손상내용 | 손상현황 | | | | | | | 비고 |
|---|---|---|---|---|---|---|---|---|---|---|---|
| 1 | 21상 | 배수시설 | 측구 균열 | | 1.0 | | 1.00 | m | 1 | 1.00 | |
| 2 | 21상 | 공동구 | 공동구 균열 | 0.2 | 1.0 | | 1.00 | m | 1 | 1.00 | |

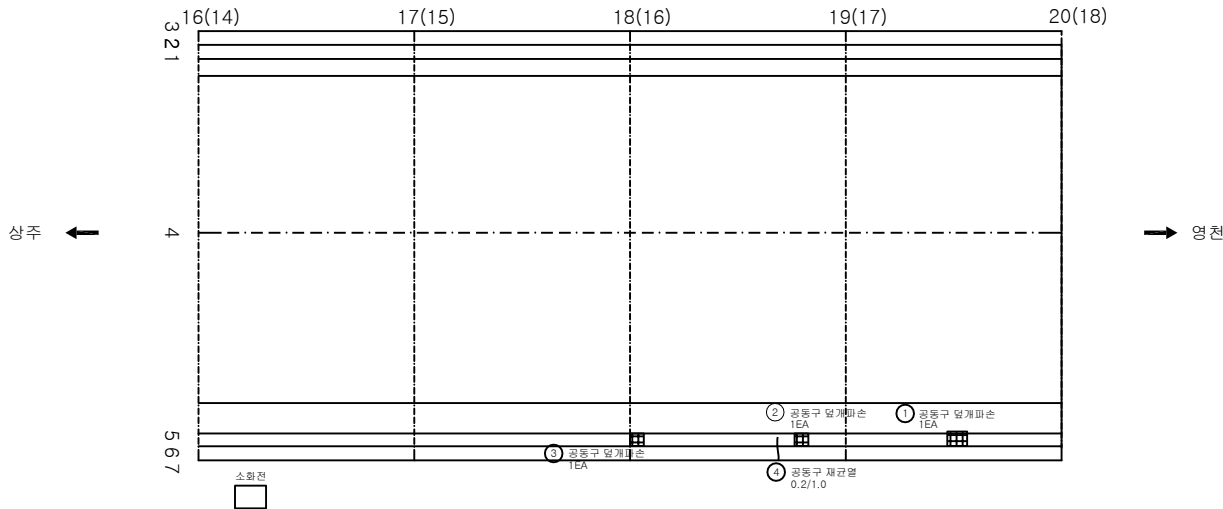
| 번호 | 발생<br>년도 | 부재 | 손상내용 | 손상현황 | | | | | | | 비고 |
|---|---|---|---|---|---|---|---|---|---|---|---|
| 4 | 21상 | 공동구 | 공동구 재균열 | 0.2 | 1.0 | | 1.00 | m | 1 | 1.00 | |

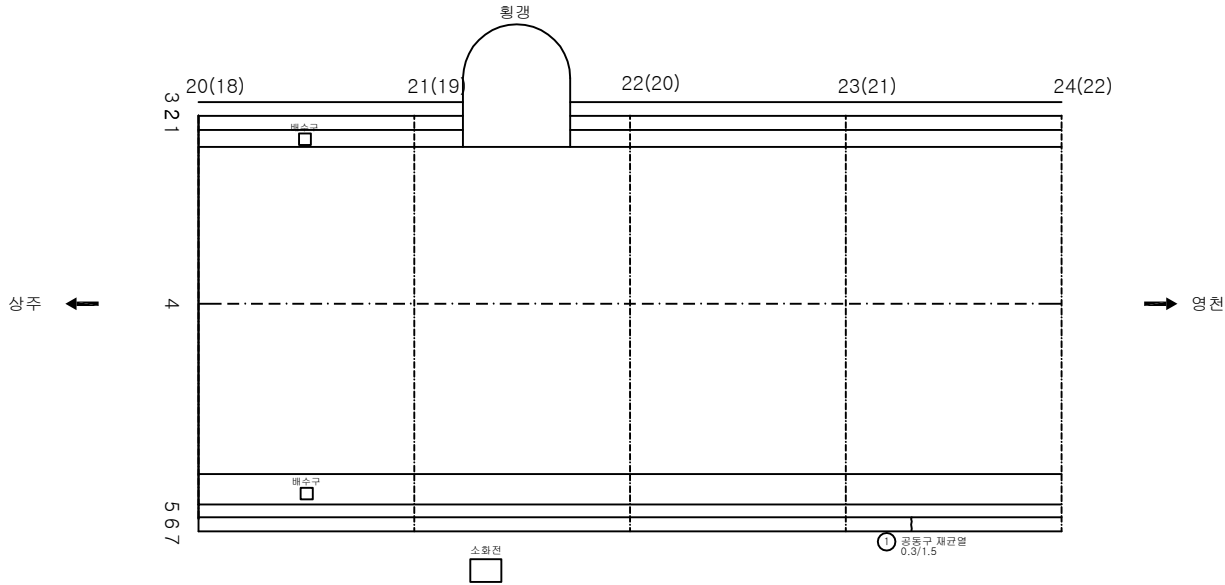
| 번호 | 발생<br>년도 | 부재 | 손상내용 | 손상현황 | | | | | | | 비고 |
|---|---|---|---|---|---|---|---|---|---|---|---|
| 1 | 25하 | 공동구 | 공동구 균열 | 0.3 | 1.5 | | 1.50 | m | 1 | 1.50 | |

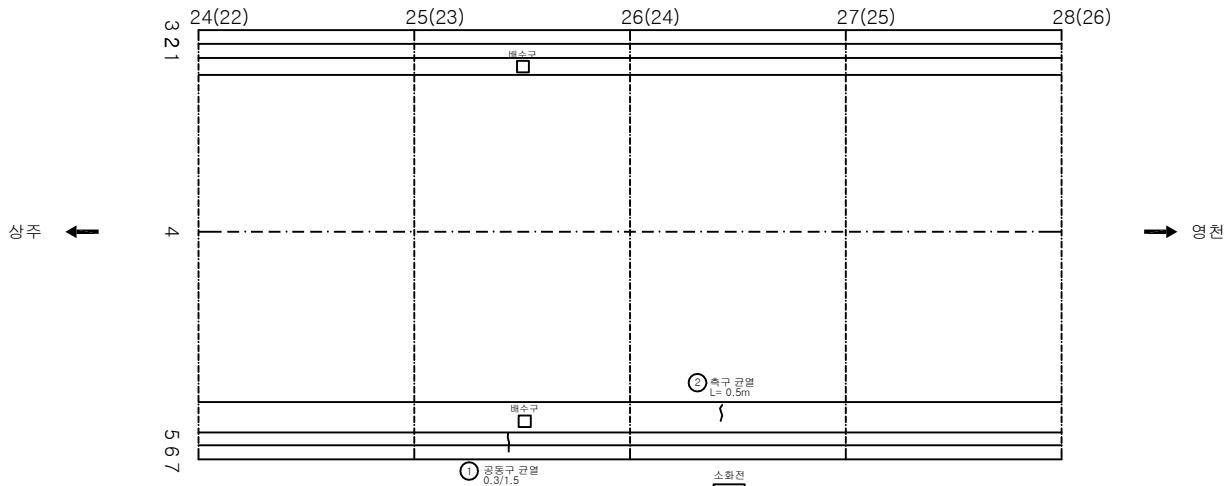
| 번호 | 발생년도 | 부재 | 손상내용 | 손상현황 | | | | | | | 비고 |
|---|---|---|---|---|---|---|---|---|---|---|---|
| 1 | 21하 | 공동구 | 공동구 균열 | 0.3 | 1.5 | | 1.50 | m | 1 | 1.50 | |
| 2 | 25상 | 배수시설 | 측구 균열 | | 0.5 | | 0.50 | m | 1 | 0.50 | |

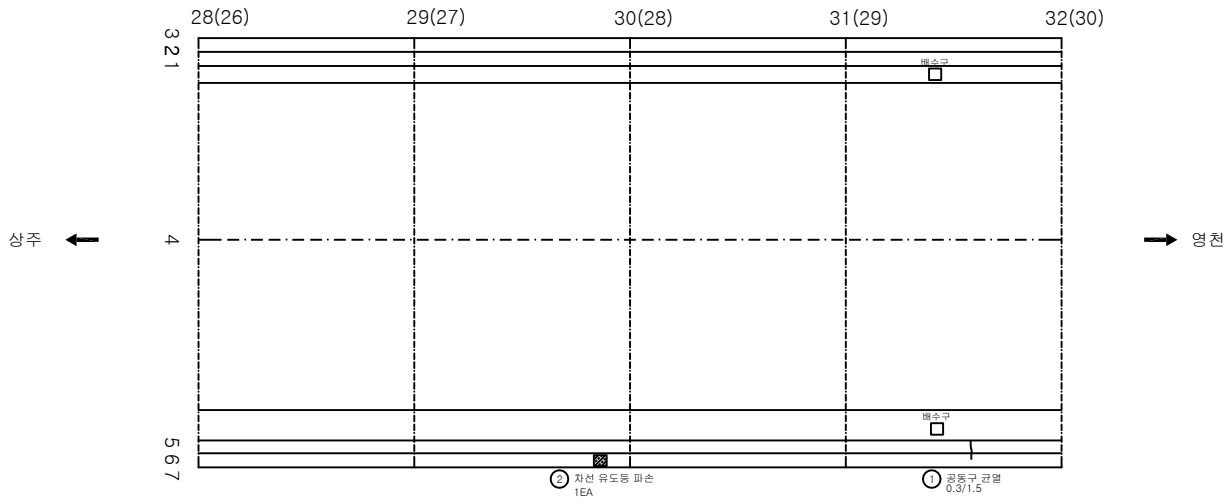
| 번호 | 발생년도 | 부재 | 손상내용 | 손상현황 | | | | | | | 비고 |
|---|---|---|---|---|---|---|---|---|---|---|---|
| 1 | 21하 | 공동구 | 공동구 균열 | 0.3 | 1.5 | | 1.50 | m | 1 | 1.50 | |

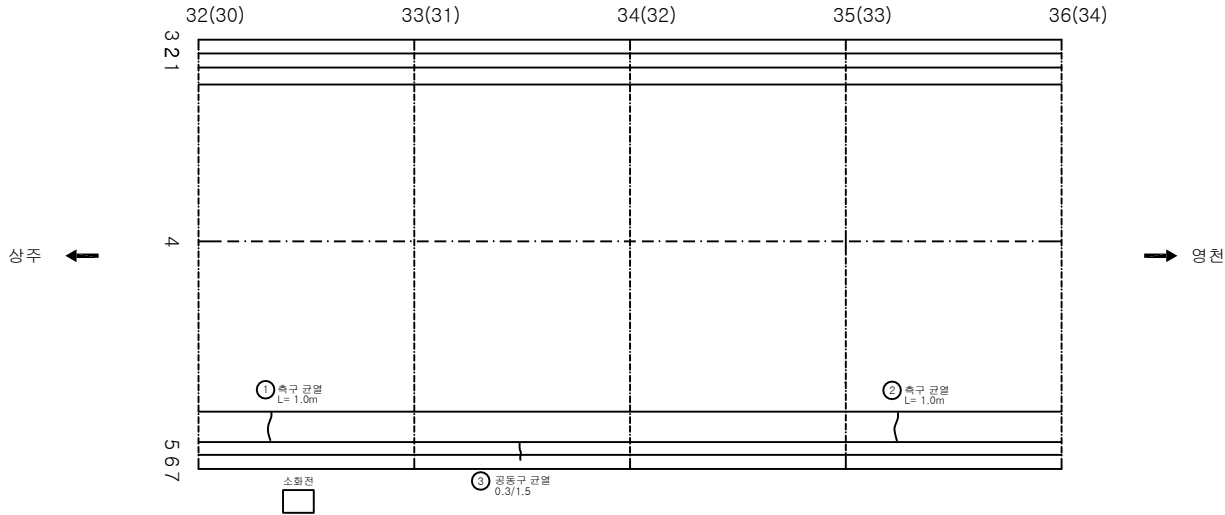
| 번호 | 발생<br>년도 | 부재 | 손상내용 | 손상현황 | | | | | | | 비고 |
|---|---|---|---|---|---|---|---|---|---|---|---|
| 1 | 19하 | 배수시설 | 측구 균열 | | 1.0 | | 1.00 | m | 1 | 1.00 | |
| 2 | 20상 | 배수시설 | 측구 균열 | | 1.0 | | 1.00 | m | 1 | 1.00 | |
| 3 | 21하 | 공동구 | 공동구 균열 | 0.3 | 1.5 | | 1.50 | m | 1 | 1.50 | |

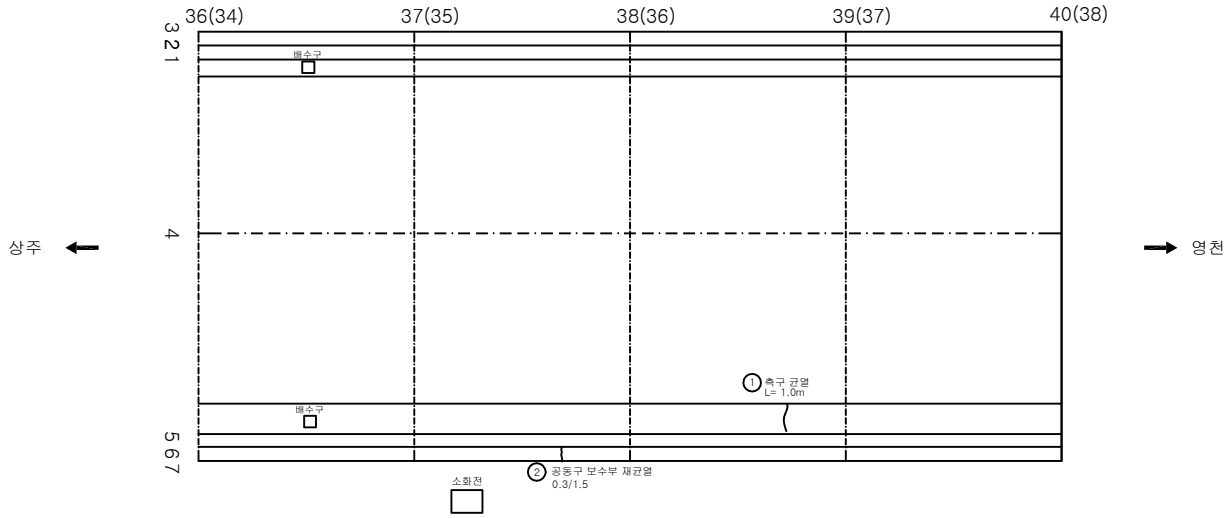
| 번호 | 발생년도 | 부재 | 손상내용 | 손상현황 | | | | | | | 비고 |
|---|---|---|---|---|---|---|---|---|---|---|---|
| 1 | 19하 | 배수시설 | 측구 균열 | | 1.0 | | 1.00 | m | 1 | 1.00 | |
| 2 | 25하 | 공동구 | 공동구 보수부 재균열 | 0.3 | 1.5 | | 1.50 | m | 1 | 1.50 | |

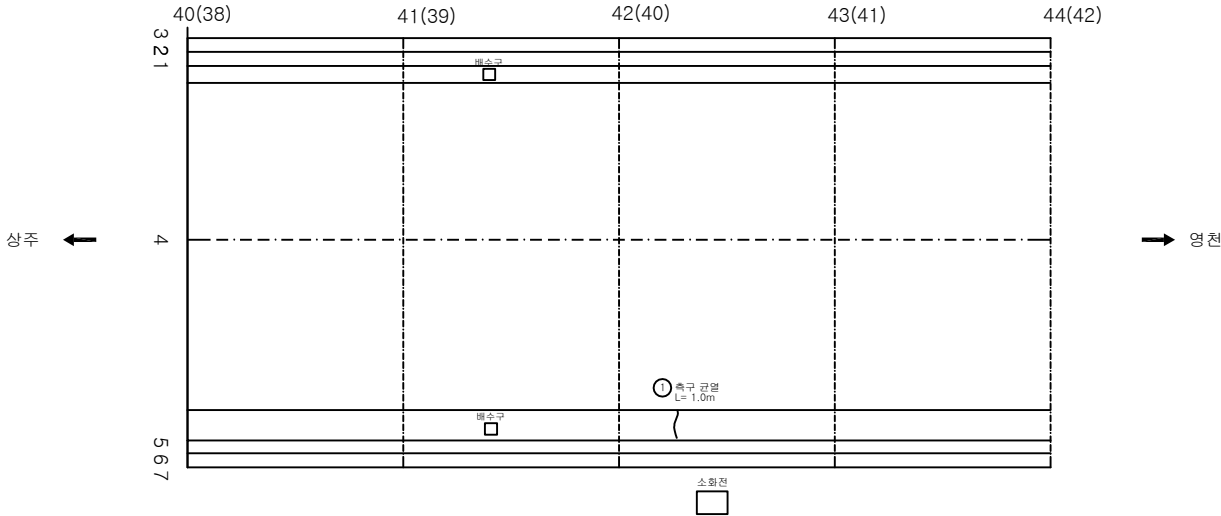
| 번호 | 발생<br>년도 | 부재 | 손상내용 | 손상현황 | | | | | | | 비고 |
|---|---|---|---|---|---|---|---|---|---|---|---|
| 1 | 19하 | 배수시설 | 측구 균열 | | 1.0 | | 1.00 | m | 1 | 1.00 | |

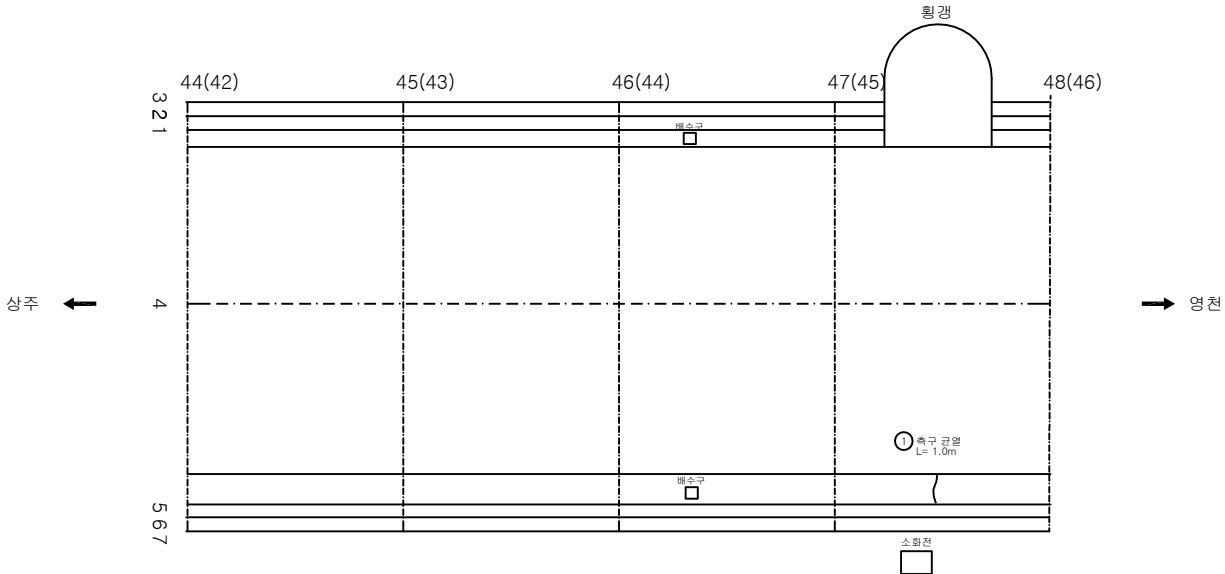
| 번호 | 발생<br>년도 | 부재 | 손상내용 | 손상현황 | | | | | | | 비고 |
|---|---|---|---|---|---|---|---|---|---|---|---|
| 1 | 20상 | 배수시설 | 측구 균열 | | 1.0 | | 1.00 | m | 1 | 1.00 | |

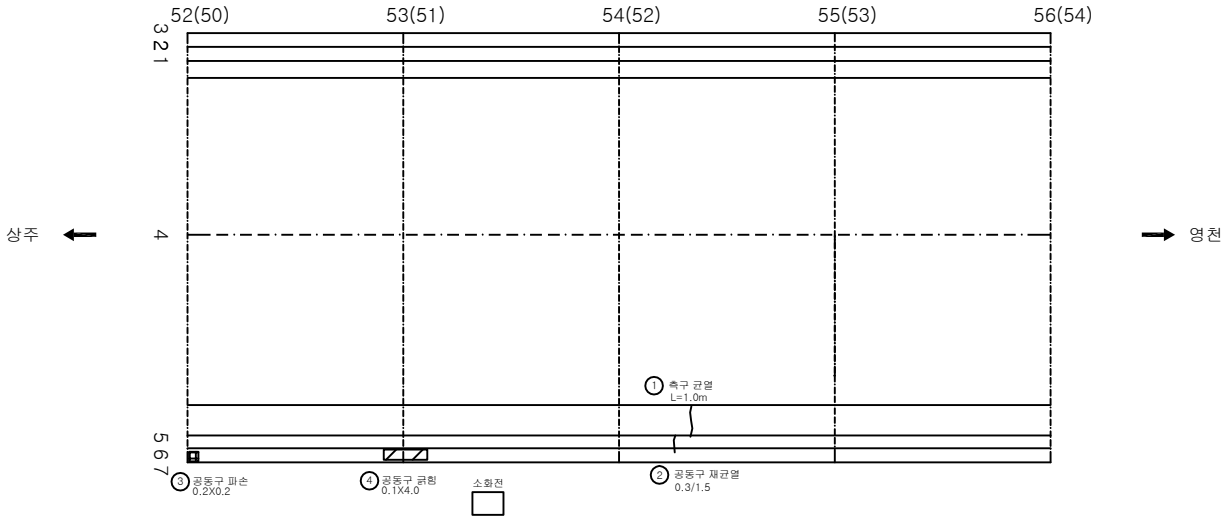
| 번호 | 발생<br>년도 | 부재 | 손상내용 | 손상현황 | | | | | | | 비고 |
|---|---|---|---|---|---|---|---|---|---|---|---|
| 1 | 25상 | 배수시설 | 측구 균열 | | 1.0 | | 1.00 | m | 1 | 1.00 | |
| 2 | 25상 | 공동구 | 공동구 재균열 | 0.3 | 1.5 | | 1.50 | m | 1 | 1.50 | |

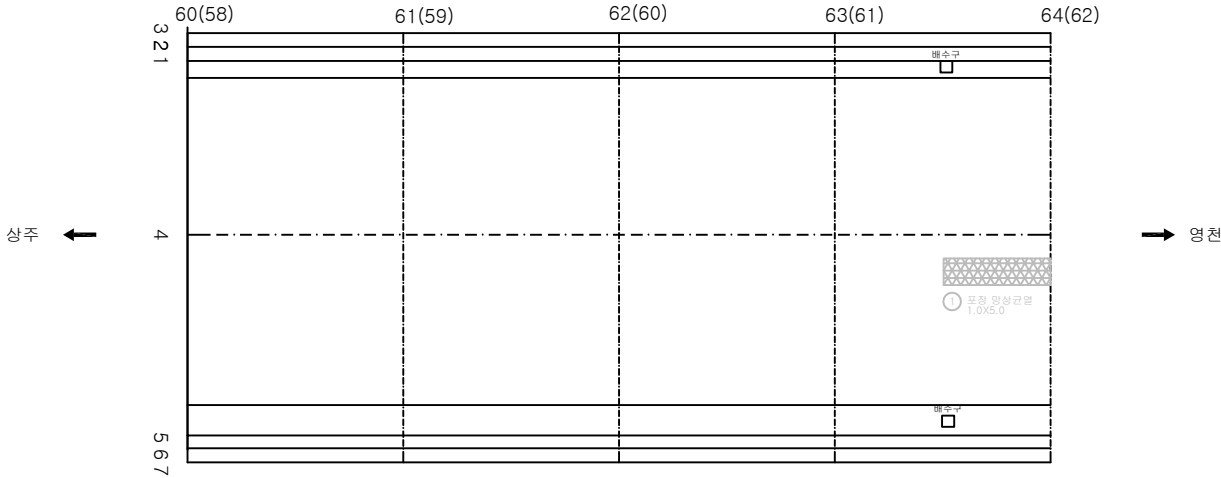
| 번호 | 발생<br>년도 | 부재 | 손상내용 | 손상현황 | | | | | | | 비고 |
|---|---|---|---|---|---|---|---|---|---|---|---|
| 1 | 1954 | 포장 | 포장 망상균열 | | 1.0 | 5.0 | 5.00 | m <sup>2</sup> | 1 | 5.00 | 25회 보수 |

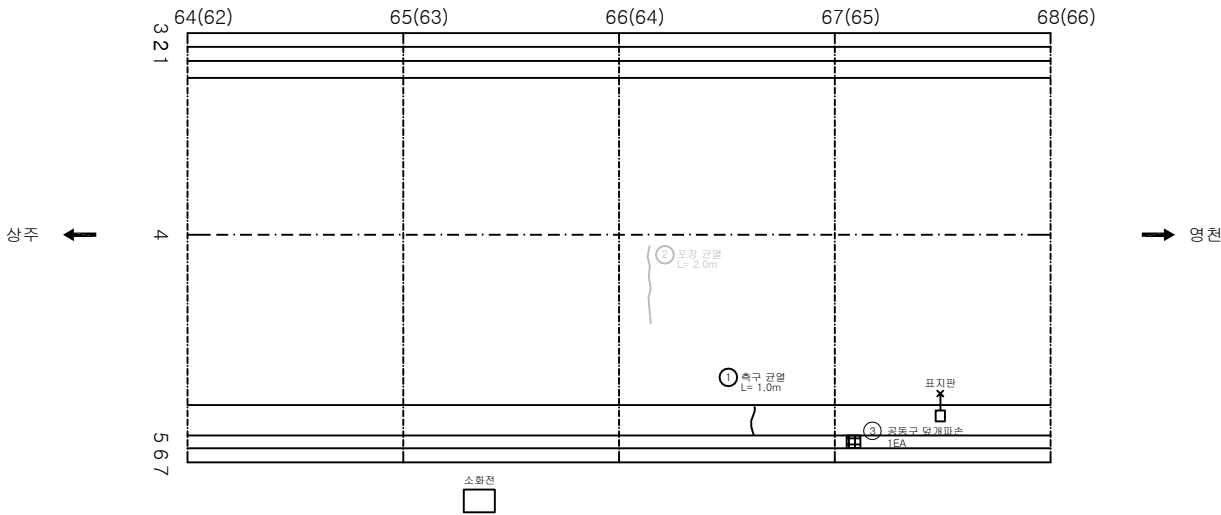
| 번호 | 발생년도 | 부재 | 손상내용 | 손상현황 | | | | | | | 비고 |
|---|---|---|---|---|---|---|---|---|---|---|---|
| 1 | 19하 | 배수시설 | 측구 균열 | | 1.0 | | 1.00 | m | 1 | 1.00 | |
| 2 | 20상 | 포장 | 포장 균열 | | 2.0 | | 2.00 | m | 1 | 2.00 | 21'하 보수 |

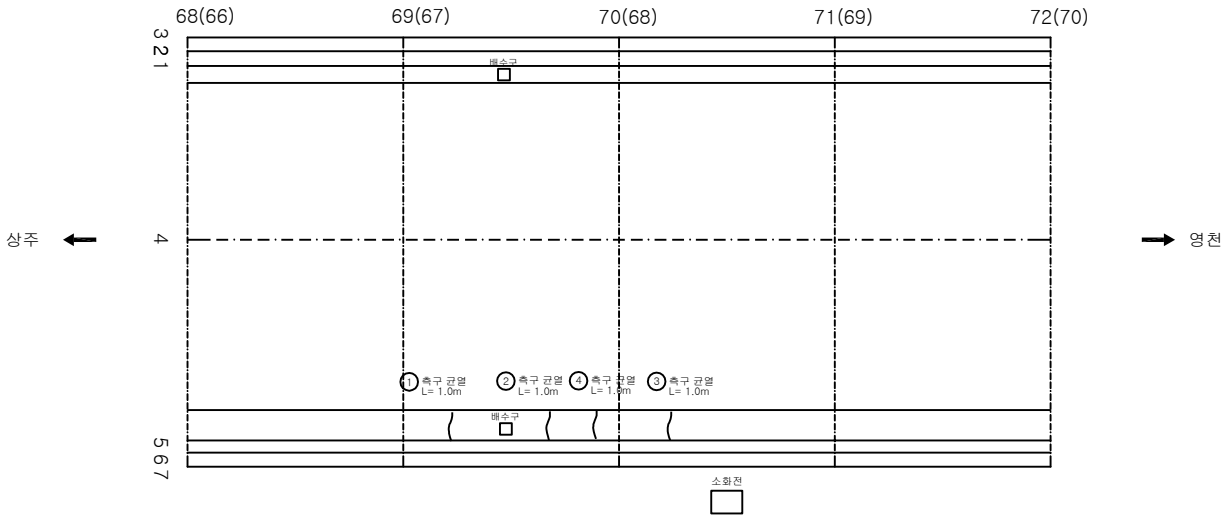
| 번호 | 발생<br>년도 | 부재 | 손상내용 | 손상현황 | | | | | | | 비고 |
|---|---|---|---|---|---|---|---|---|---|---|---|
| 1 | 19하 | 배수시설 | 측구 균열 | | 1.0 | | 1.00 | m | 1 | 1.00 | |
| 2 | 19하 | 배수시설 | 측구 균열 | | 1.0 | | 1.00 | m | 1 | 1.00 | |
| 3 | 19하 | 배수시설 | 측구 균열 | | 1.0 | | 1.00 | m | 1 | 1.00 | |
| 4 | 20상 | 배수시설 | 측구 균열 | | 1.0 | | 1.00 | m | 1 | 1.00 | |

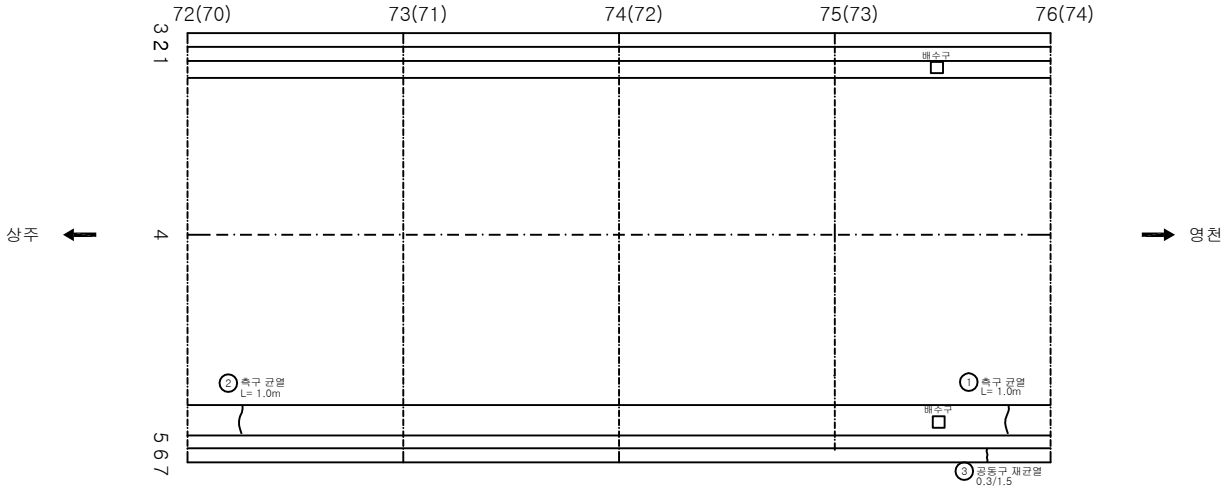
| 번호 | 발생<br>년도 | 부재 | 손상내용 | 손상현황 | | | | | | | 비고 |
|---|---|---|---|---|---|---|---|---|---|---|---|
| 1 | 19하 | 배수시설 | 측구 균열 | | 1.0 | | 1.00 | m | 1 | 1.00 | |
| 2 | 20상 | 배수시설 | 측구 균열 | | 1.0 | | 1.00 | m | 1 | 1.00 | |

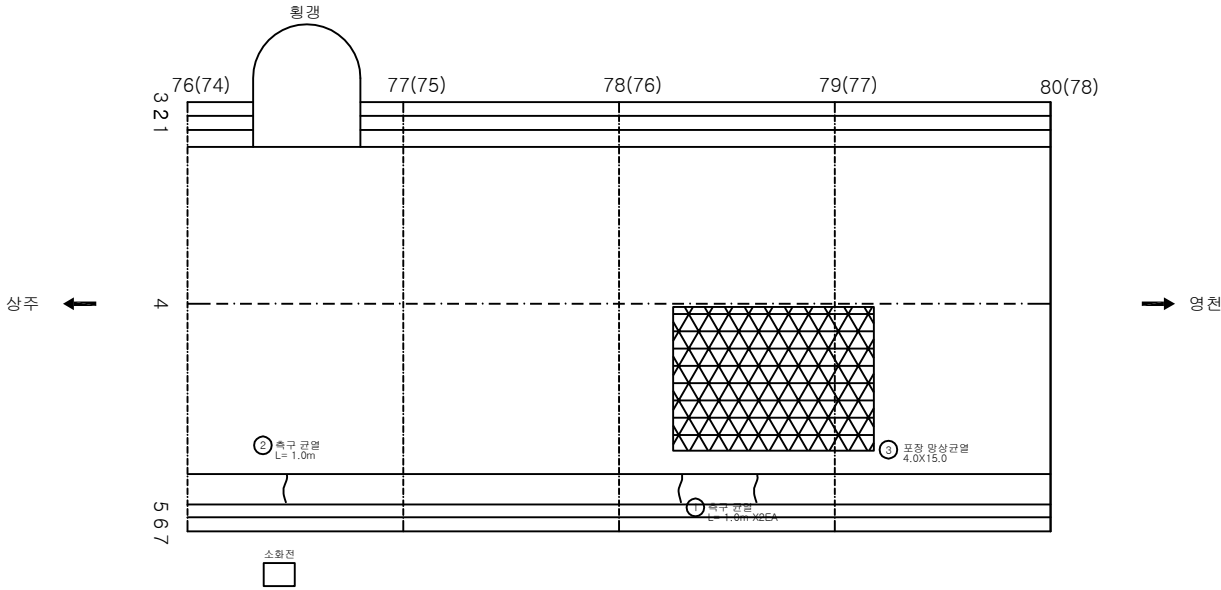
| 번호 | 발생<br>년도 | 부재 | 손상내용 | 손상현황 | | | | | | | 비고 |
|---|---|---|---|---|---|---|---|---|---|---|---|
| 1 | 19하 | 배수시설 | 측구 균열 | | 1.0 | | 1.00 | m | 2 | 2.00 | |
| 2 | 20상 | 배수시설 | 측구 균열 | | 1.0 | | 1.00 | m | 1 | 1.00 | |
| 3 | 23하 | 포장 | 포장 망상균열 | | 4.0 | 15.0 | 60.00 | m <sup>2</sup> | 1 | 60.00 | |

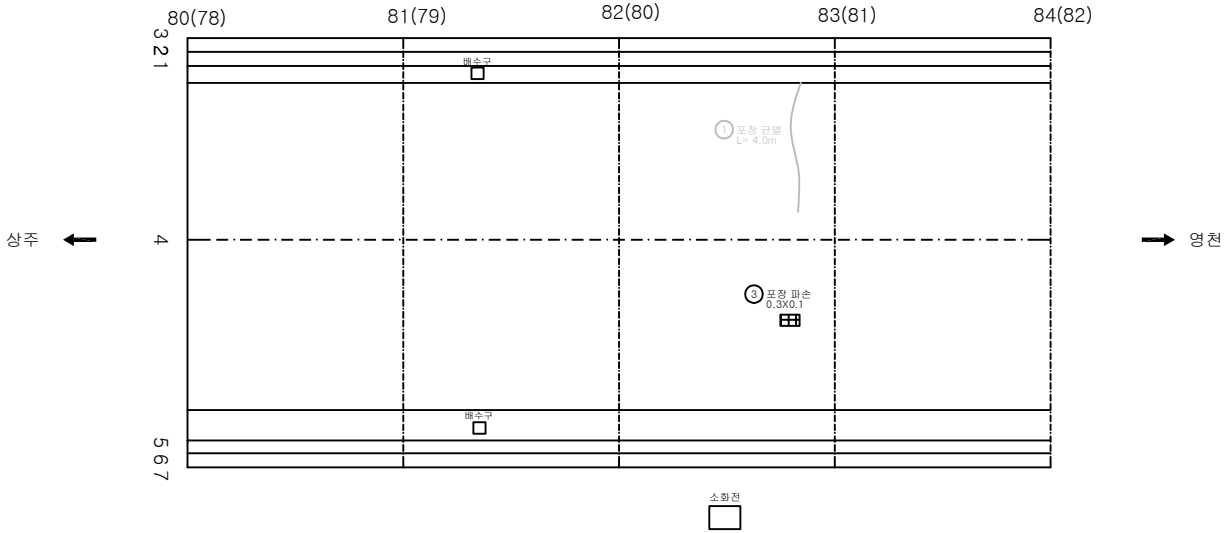
| 번호 | 발생<br>년도 | 부재 | 손상내용 | 손상현황 | | | | | | | 비고 |
|---|---|---|---|---|---|---|---|---|---|---|---|
| 1 | 19하 | 포장 | 포장 균열 | | 4.0 | | 4.00 | m | 1 | 4.00 | 21'형 보 |

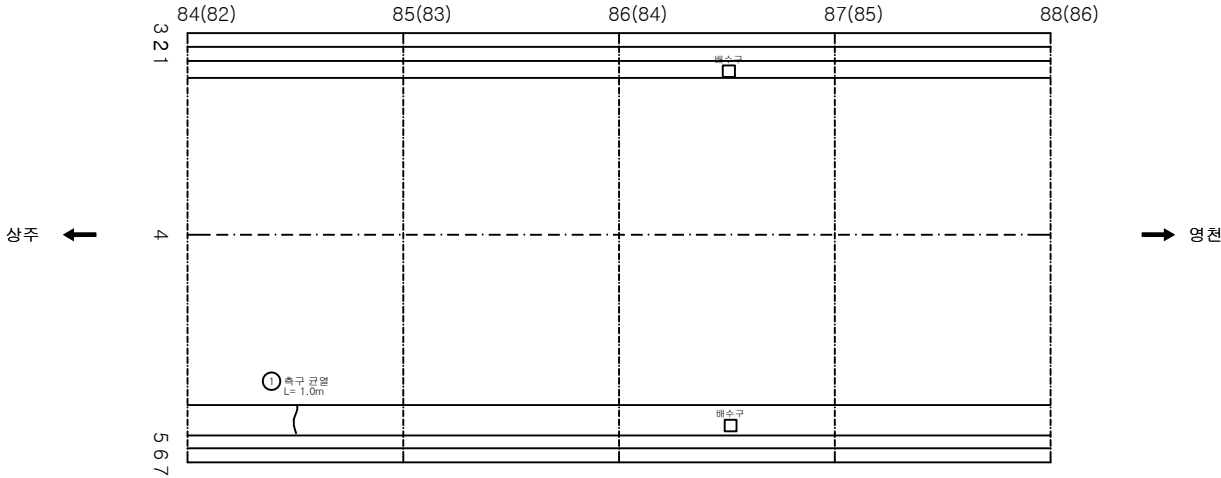
| 번호 | 발생<br>년도 | 부재 | 손상내용 | 손상현황 | | | | | | | 비고 |
|---|---|---|---|---|---|---|---|---|---|---|---|
| 1 | 20상 | 배수시설 | 측구 균열 | | 1.0 | | 1.00 | m | 1 | 1.00 | |

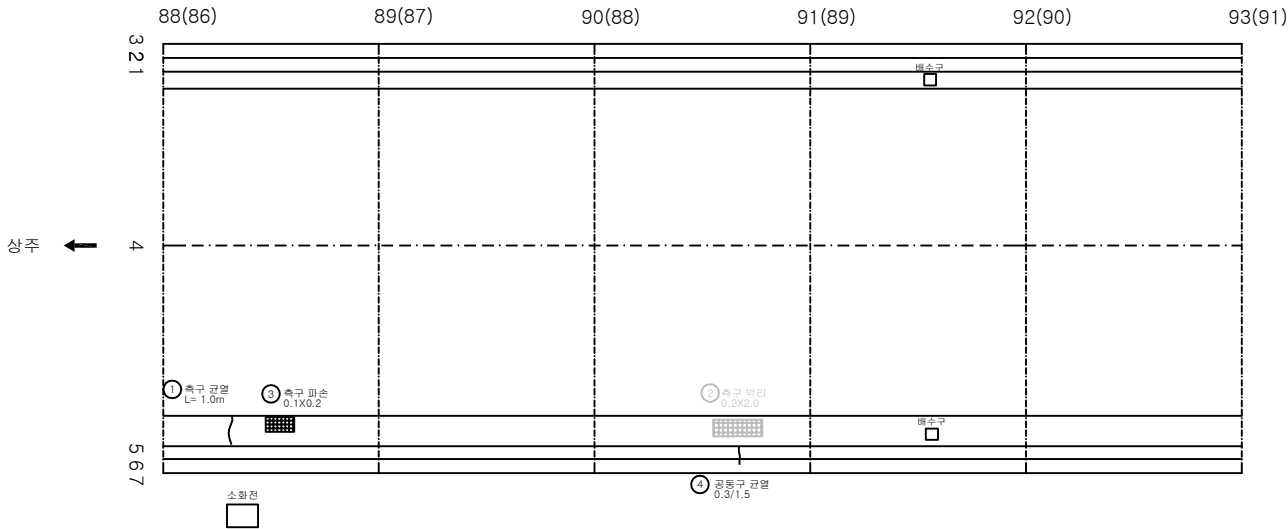
| 번호 | 발생년도 | 부재 | 손상내용 | 손상현황 | | | | | | | 비고 |
|---|---|---|---|---|---|---|---|---|---|---|---|
| 1 | 19하 | 배수시설 | 측구 균열 | | 1.0 | | 1.00 | m | 1 | 1.00 | |
| 4 | 21하 | 공동구 | 공동구 균열 | 0.3 | 1.5 | | 1.50 | m | 1 | 1.50 | |

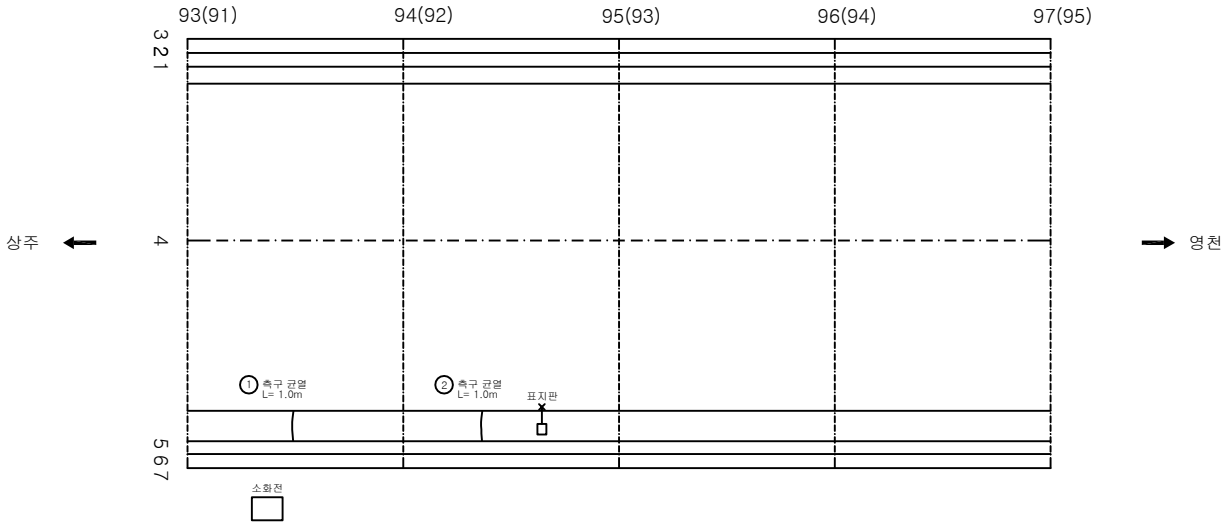
| 번호 | 발생년도 | 부재 | 손상내용 | 손상현황 | | | | | | | 비고 |
|---|---|---|---|---|---|---|---|---|---|---|---|
| 1 | 19하 | 배수시설 | 측구 균열 | | 1.0 | | 1.00 | m | 1 | 1.00 | |
| 2 | 19하 | 배수시설 | 측구 균열 | | 1.0 | | 1.00 | m | 1 | 1.00 | |

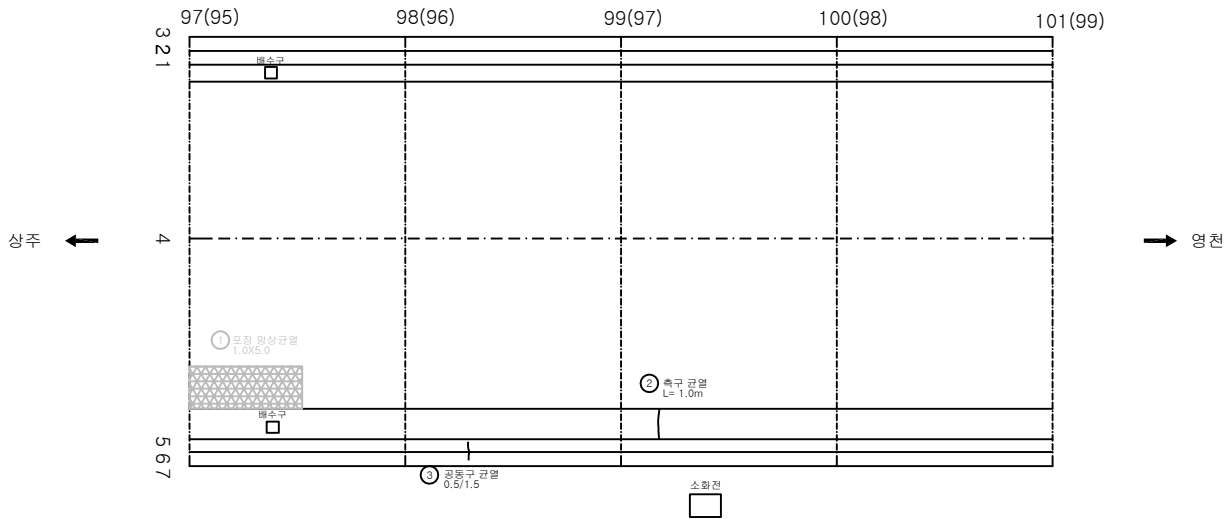
| 번호 | 발생년도 | 부재 | 손상내용 | 손상현황 | | | | | | | 비고 |
|---|---|---|---|---|---|---|---|---|---|---|---|
| 1 | 19하 | 포장 | 포장 망상균열 | | 1.0 | 5.0 | 5.00 | m <sup>2</sup> | 1 | 5.00 | 25상 보수 |
| 2 | 19하 | 배수시설 | 측구 균열 | | 1.0 | | 1.00 | m | 1 | 1.00 | |
| 3 | 21하 | 공동구 | 공동구 균열 | 0.3 | 1.5 | | 1.50 | m | 1 | 1.50 | |

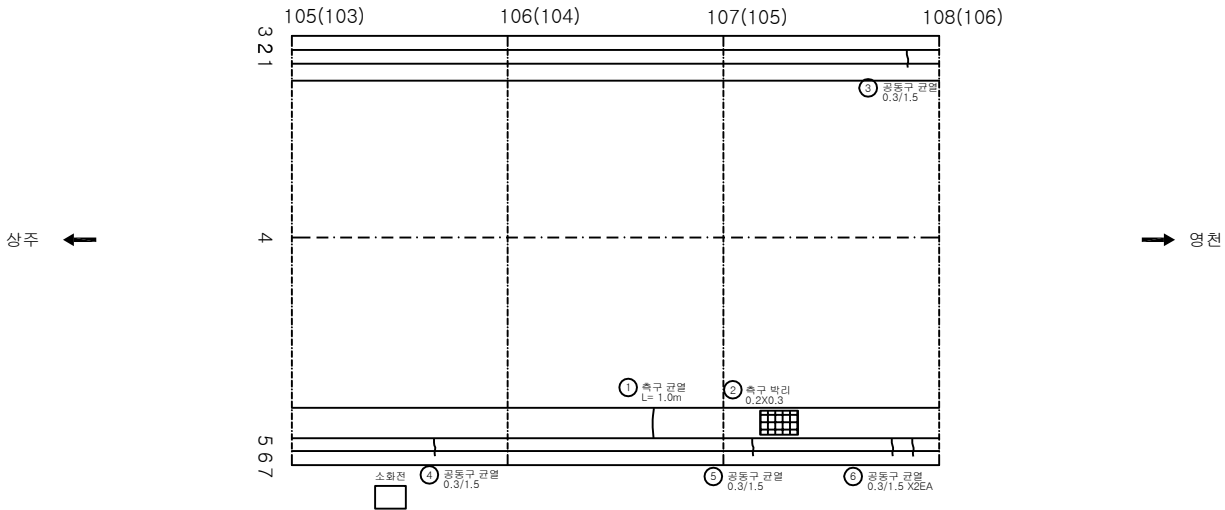
| 번호 | 발생년도 | 부재 | 손상내용 | 손상현황 | | | | | | | 비고 |
|---|---|---|---|---|---|---|---|---|---|---|---|
| 1 | 19하 | 배수시설 | 측구 균열 | | 1.0 | | 1.00 | m | 1 | 1.00 | |
| 3 | 21하 | 공동구 | 공동구 균열 | 0.3 | 1.5 | | 1.50 | m | 1 | 1.50 | |
| 4 | 21하 | 공동구 | 공동구 균열 | 0.3 | 1.5 | | 1.50 | m | 1 | 1.50 | |
| 5 | 21하 | 공동구 | 공동구 균열 | 0.3 | 1.5 | | 1.50 | m | 1 | 1.50 | |
| 6 | 21하 | 공동구 | 공동구 균열 | 0.3 | 1.5 | | 1.50 | m | 2 | 3.00 | |

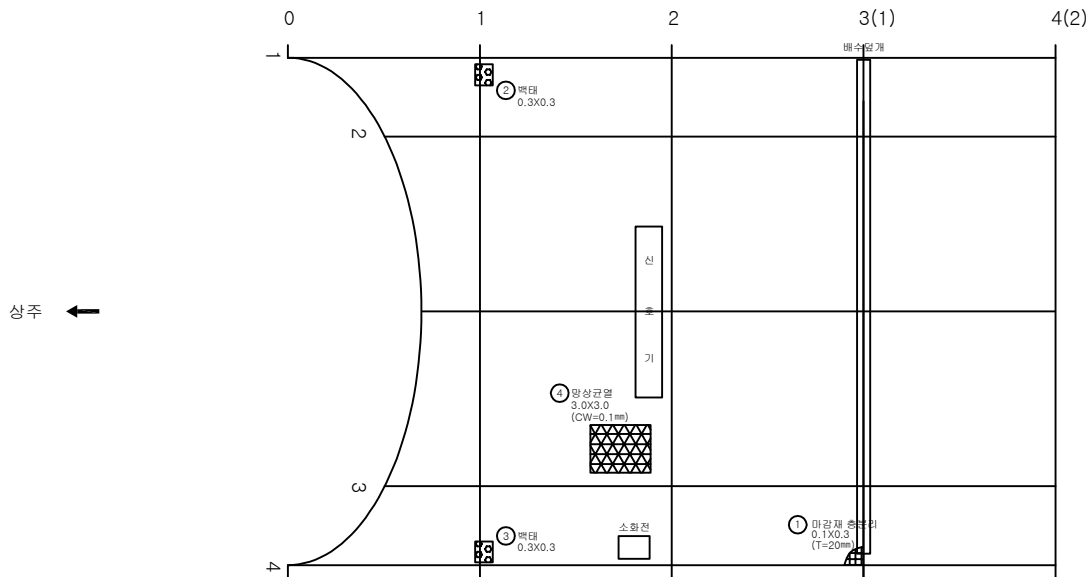
| 번호 | 발생년도 | 부재 | 손상내용 | 손상현황 | | | | | | | 비고 |
|---|---|---|---|---|---|---|---|---|---|---|---|
| 4 | 25하 | 천단부 | 망상균열 | | 3.0 | 3.0 | 9.00 | m <sup>2</sup> | 1 | 9.00 | |

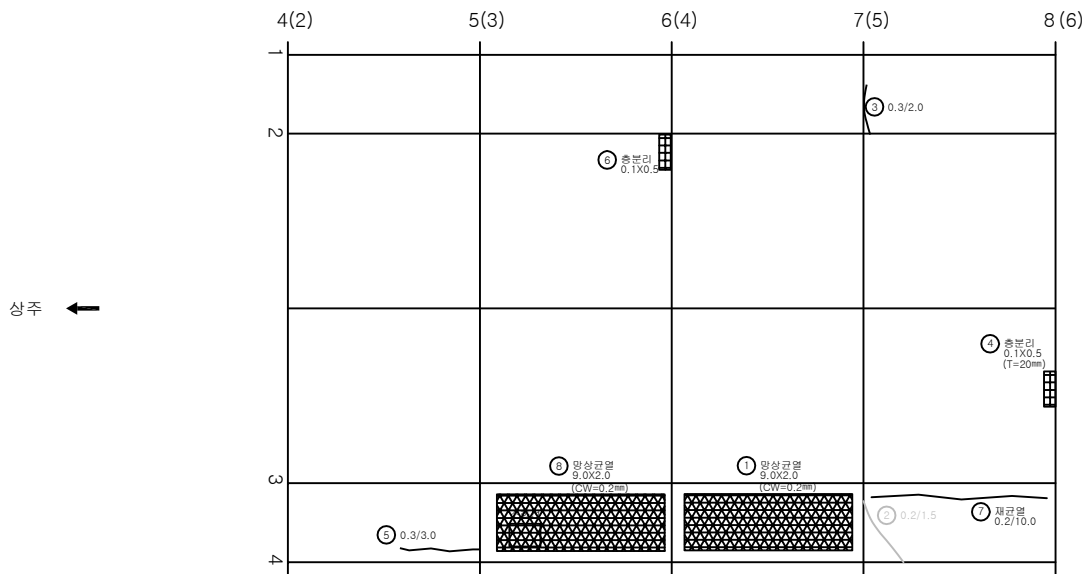
| 번호 | 발생<br>년도 | 부재 | 손상내용 | 손상현황 | | | | | | | 비 고 |
|---|---|---|---|---|---|---|---|---|---|---|---|
| 1 | 19하 | 측벽부 | 망상균열 | 0.2 | 9.0 | 2.0 | 18.00 | m <sup>2</sup> | 1 | 18.00 | 손상증가 |
| 2 | 19하 | 측벽부 | 균열(Cw=0.3mm미만) | 0.2 | 1.5 | | 1.50 | m | 1 | 1.50 | 21'하 보수 |
| 3 | 19하 | 측벽부 | 균열(Cw=0.3mm이상) | 0.3 | 2.0 | | 2.00 | m | 1 | 2.00 | |
| 5 | 21상 | 측벽부 | 균열(Cw=0.3mm이상) | 0.3 | 3.0 | | 3.00 | m | 1 | 3.00 | |
| 7 | 25하 | 측벽부 | 재균열(Cw=0.3mm미만) | 0.2 | 10.0 | | 10.00 | m | 1 | 10.00 | |
| 8 | 25하 | 측벽부 | 망상균열 | 0.2 | 9.0 | 2.0 | 18.00 | m <sup>2</sup> | 1 | 18.00 | |

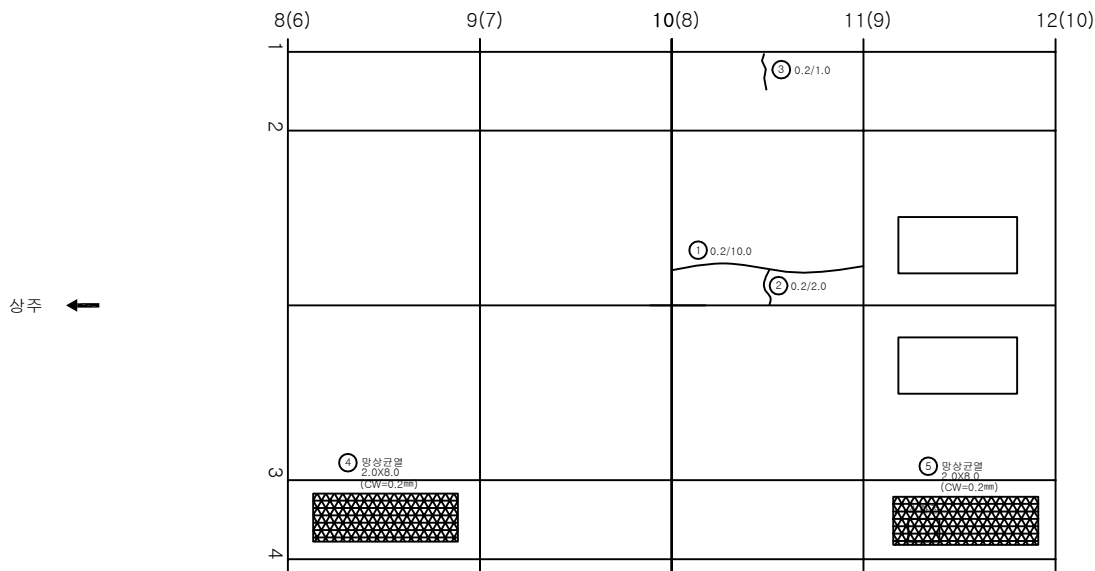
| 번호 | 발생<br>년도 | 부재 | 손상내용 | 손상현황 | | | | | | | 비 고 |
|---|---|---|---|---|---|---|---|---|---|---|---|
| 1 | 19하 | 천단부 | 균열(Cw=0.3mm미만) | 0.2 | 10.0 | | 10.00 | m | 1 | 10.00 | |
| 2 | 19하 | 천단부 | 균열(Cw=0.3mm미만) | 0.2 | 2.0 | | 2.00 | m | 1 | 2.00 | |
| 3 | 21하 | 측벽부 | 균열(Cw=0.3mm미만) | 0.2 | 1.0 | | 1.00 | m | 1 | 1.00 | |
| 4 | 21하 | 측벽부 | 망상균열 | 0.2 | 2.0 | 8.0 | 16.00 | m <sup>2</sup> | 1 | 16.00 | |
| 5 | 25하 | 측벽부 | 망상균열 | 0.2 | 2.0 | 8.0 | 16.00 | m <sup>2</sup> | 1 | 16.00 | |

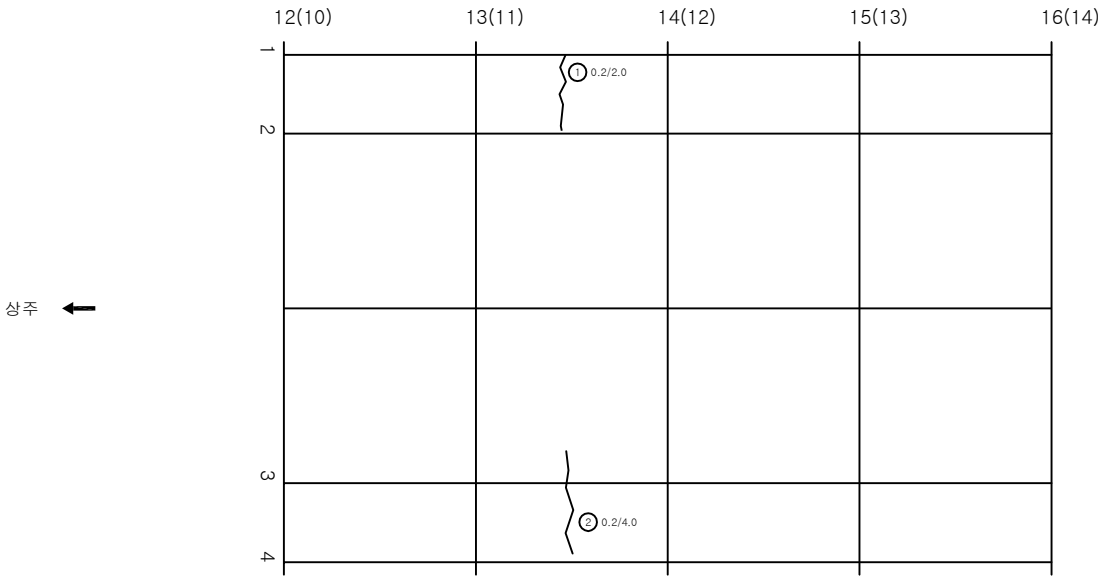
| 번호 | 발생<br>년도 | 부재 | 손상내용 | 손상현황 | | | | | | | 비 고 |
|---|---|---|---|---|---|---|---|---|---|---|---|
| 1 | 21하 | 측벽부 | 균열(Cw=0.3mm미만) | 0.2 | 2.0 | | 2.00 | m | 1 | 2.00 | |
| 2 | 25하 | 측벽부 | 균열(Cw=0.3mm미만) | 0.2 | 4.0 | | 4.00 | m | 1 | 4.00 | |

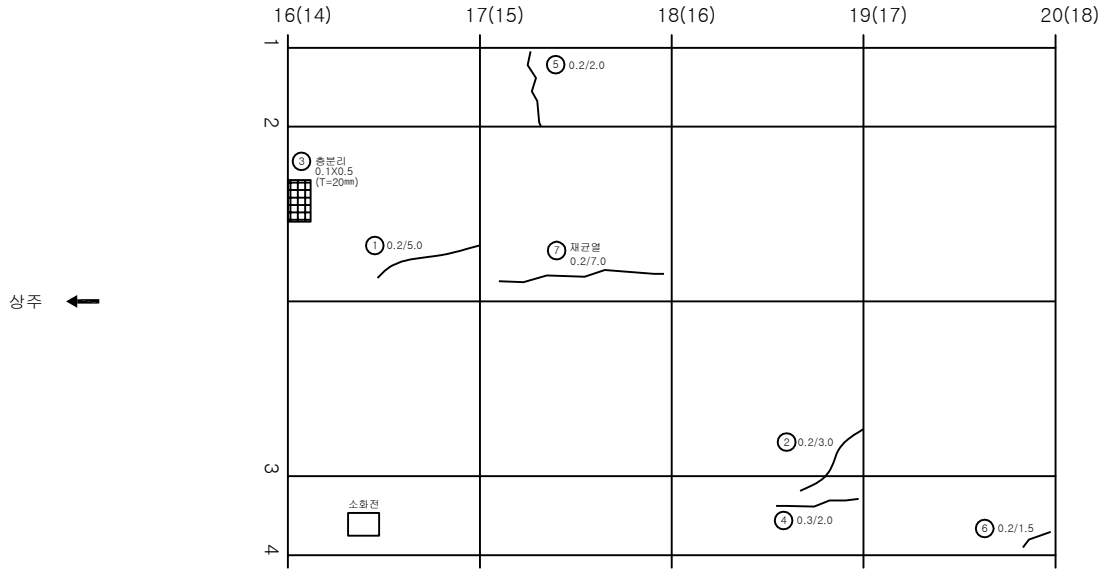
| 번호 | 발생<br>년도 | 부재 | 손상내용 | 손상현황 | | | | | | | 비 고 |
|---|---|---|---|---|---|---|---|---|---|---|---|
| 1 | 19하 | 천단부 | 균열(Cw=0.3mm미만) | 0.2 | 5.0 | | 5.00 | m | 1 | 5.00 | |
| 2 | 19하 | 천단부 | 균열(Cw=0.3mm미만) | 0.3 | 3.00 | | 3.00 | m | 1 | 3.00 | |
| 4 | 20하 | 측벽부 | 균열(Cw=0.3mm이상) | 0.3 | 2.0 | | 2.00 | m | 1 | 2.00 | |
| 5 | 21하 | 측벽부 | 균열(Cw=0.3mm미만) | 0.2 | 2.0 | | 2.00 | m | 1 | 2.00 | |
| 6 | 21하 | 측벽부 | 균열(Cw=0.3mm미만) | 0.2 | 1.5 | | 1.50 | m | 1 | 1.50 | |
| 7 | 21하 | 천단부 | 재균열(Cw=0.3mm미만) | 0.2 | 7.0 | | 7.00 | m | 1 | 7.00 | |

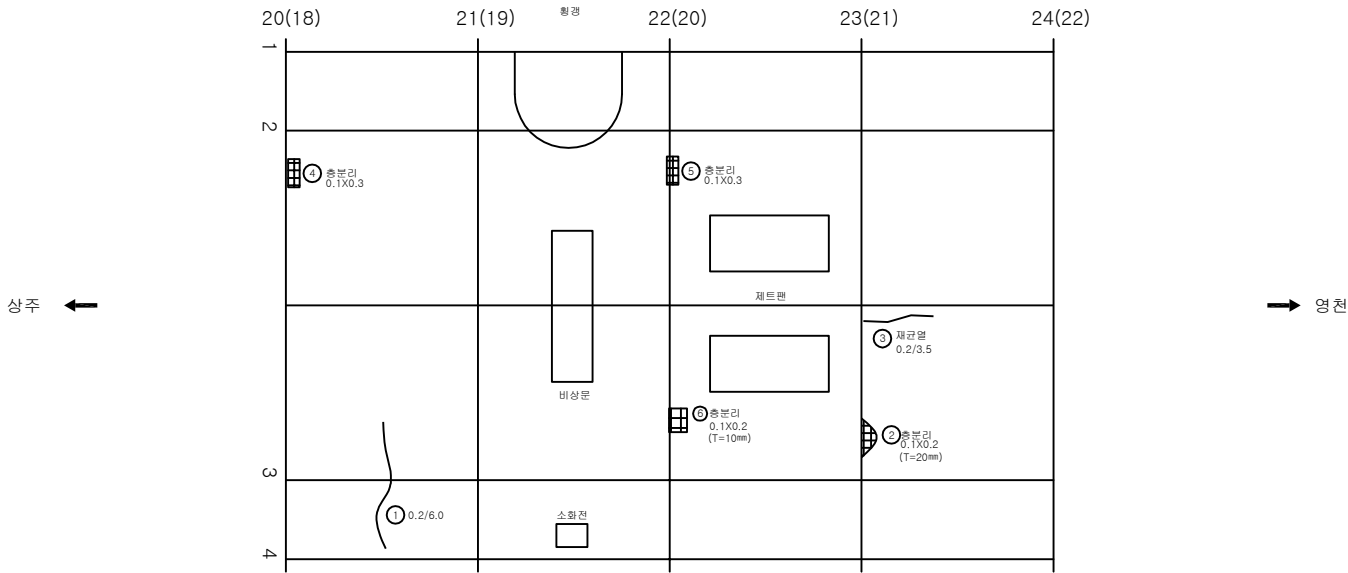
| 번<br>호 | 발생<br>년도 | 부재 | 손상내용 | 손상현황 | | | | | | | 비 고 |
|---|---|---|---|---|---|---|---|---|---|---|---|
| 1 | 19하 | 측벽부 | 균열(Cw=0.3mm미만) | 0.1 | 6.0 | | 6.00 | m | 1 | 6.00 | |
| 3 | 21하 | 천단부 | 재균열(Cw=0.3mm미만) | 0.2 | 3.5 | | 3.50 | m | 1 | 3.50 | |

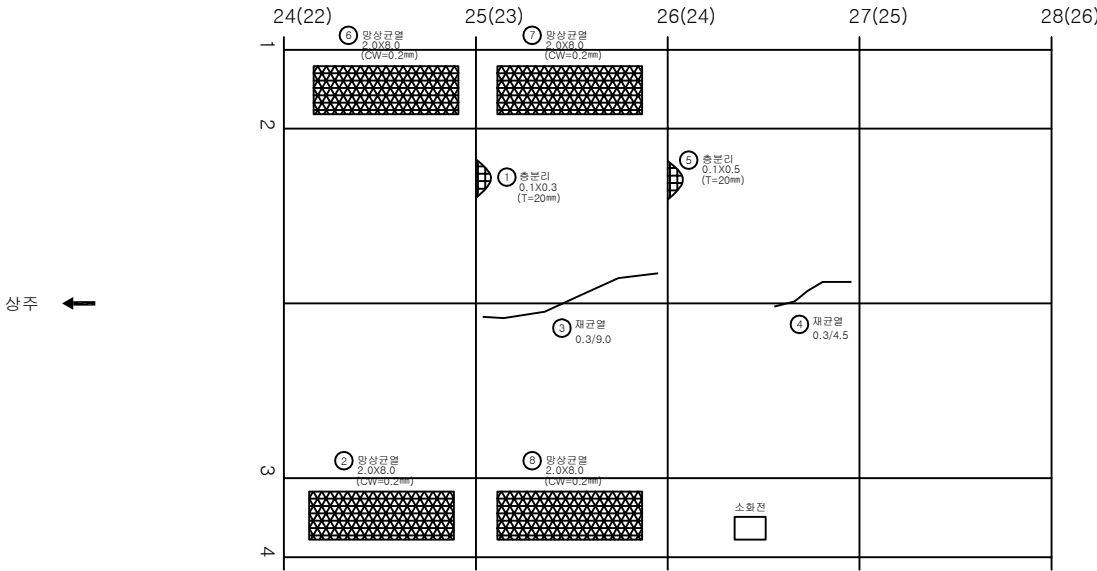
| 번호 | 발생<br>년도 | 부재 | 손상내용 | 손상현황 | | | | | | | 비고 |
|---|---|---|---|---|---|---|---|---|---|---|---|
| 2 | 21하 | 측벽부 | 망상균열 | 0.2 | 2.0 | 8.0 | 16.00 | m <sup>2</sup> | 1 | 16.00 | |
| 3 | 21하 | 천단부 | 재균열(Cw=0.3mm이상) | 0.3 | 9.0 | | 9.00 | m | 1 | 9.00 | |
| 4 | 21하 | 천단부 | 재균열(Cw=0.3mm이상) | 0.3 | 4.5 | | 4.50 | m | 1 | 4.50 | |
| 6 | 25하 | 측벽부 | 망상균열 | 0.2 | 2.0 | 8.0 | 16.00 | m <sup>2</sup> | 1 | 16.00 | |
| 7 | 25하 | 측벽부 | 망상균열 | 0.2 | 2.0 | 8.0 | 16.00 | m <sup>2</sup> | 1 | 16.00 | |
| 8 | 25하 | 측벽부 | 망상균열 | 0.2 | 2.0 | 8.0 | 16.00 | m <sup>2</sup> | 1 | 16.00 | |

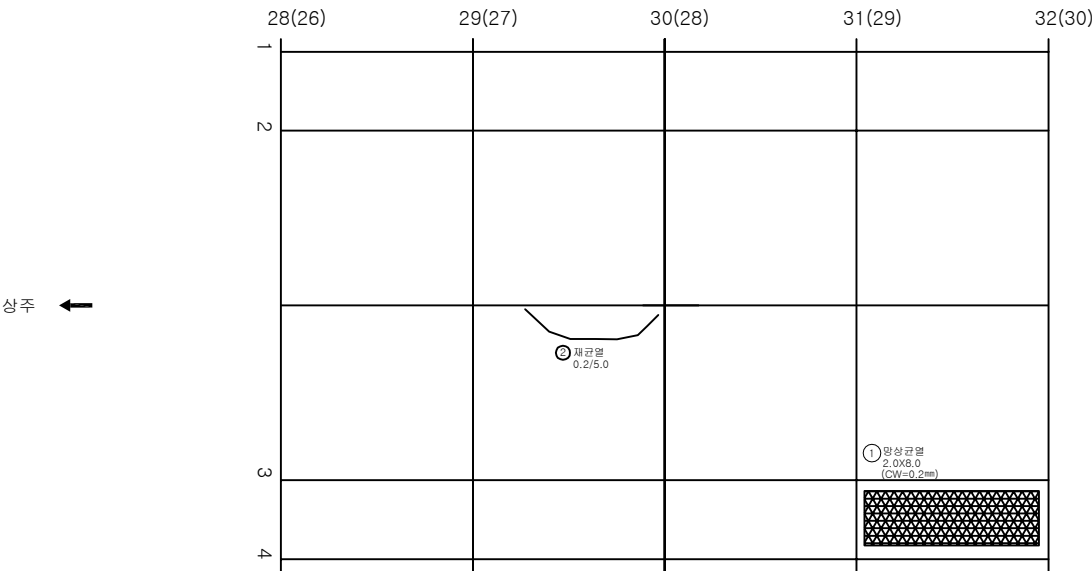
| 번호 | 발생<br>년도 | 부재 | 손상내용 | 손상현황 | | | | | | | 비고 |
|---|---|---|---|---|---|---|---|---|---|---|---|
| 1 | 20상 | 측벽부 | 망상균열 | 0.2 | 2.0 | 8.0 | 16.00 | m <sup>2</sup> | 1 | 16.00 | 손상증가 |
| 2 | 25하 | 천단부 | 재균열 (Cw=0.3mm미만) | 0.2 | 5.0 | | 5.00 | m | 1 | 5.00 | |

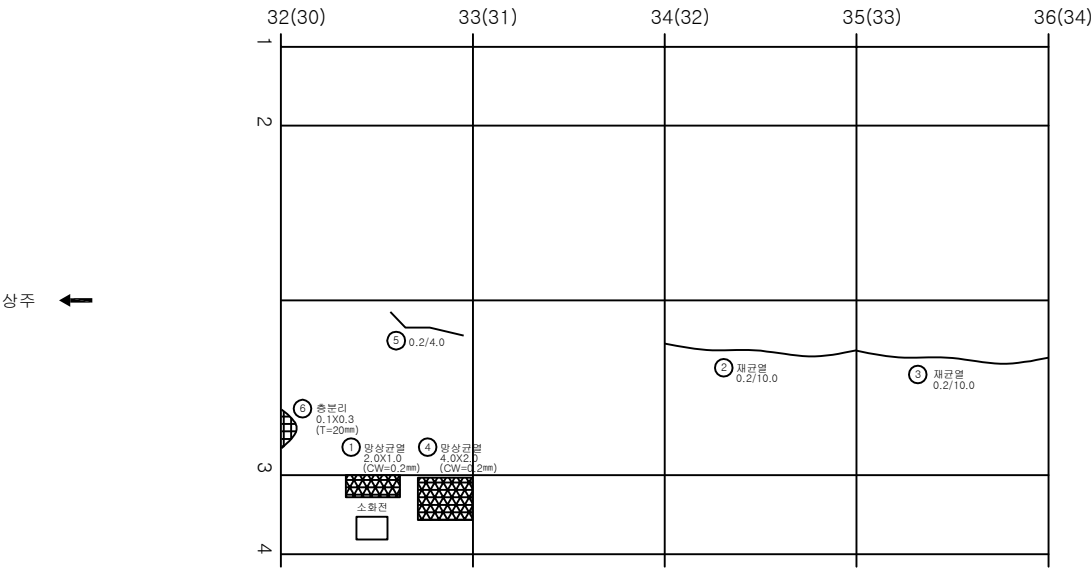
| 번호 | 발생<br>년도 | 부재 | 손상내용 | 손상현황 | | | | | | | 비 고 |
|---|---|---|---|---|---|---|---|---|---|---|---|
| 1 | 19하 | 측벽부 | 망상균열 | 0.2 | 2.0 | 1.0 | 2.00 | m <sup>2</sup> | 1 | 2.00 | |
| 2 | 19하 | 천단부 | 재균열(Cw=0.3mm미만) | 0.2 | 10.0 | | 10.00 | m | 1 | 10.00 | |
| 3 | 19하 | 천단부 | 재균열(Cw=0.3mm미만) | 0.2 | 10.0 | | 10.00 | m | 1 | 10.00 | |
| 4 | 21하 | 측벽부 | 망상균열 | 0.2 | 4.0 | 2.0 | 8.00 | m <sup>2</sup> | 1 | 8.00 | |
| 5 | 21하 | 천단부 | 재균열(Cw=0.3mm미만) | 0.2 | 4.0 | | 4.00 | m | 1 | 4.00 | |
