상주영천고속도로 2024~2025년 시설물 안전점검 용역  
(2025년 하반기 정밀안전점검)

# 외 관 조 사 망 도

군위터널(영천방향)

포 장 부 & 공 동 구

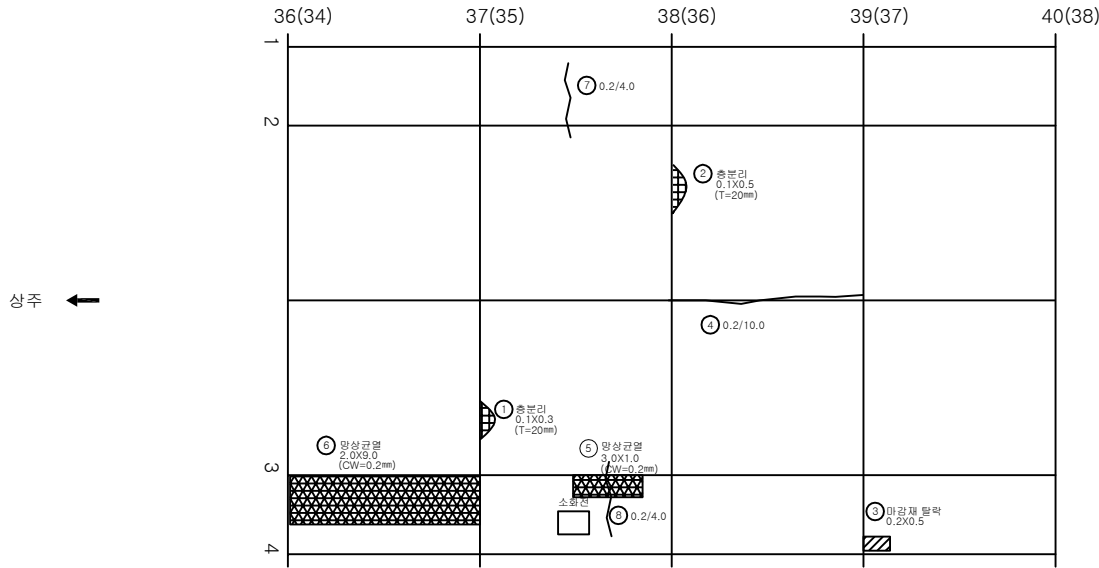
| 번호 | 발생<br>년도 | 부재 | 손상내용 | 손상현황 | | | | | | | 비고 |
|---|---|---|---|---|---|---|---|---|---|---|---|
| 4 | 19하 | 천단부 | 균열(Cw=0.3mm미만) | 0.2 | 10.0 | | 10.00 | m | 1 | 10.00 | |
| 5 | 20상 | 측벽부 | 망상균열 | 0.2 | 3.0 | 1.0 | 3.00 | m <sup>2</sup> | 1 | 3.00 | |
| 6 | 21하 | 측벽부 | 망상균열 | 0.2 | 2.0 | 9.0 | 18.00 | m <sup>2</sup> | 1 | 18.00 | |
