상주영천고속도로 2024~2025년 시설물 안전점검 용역  
(2025년 하반기 정밀안전점검)

# 외 관 조 사 망 도

산법터널(상주방향)

(주)명성엔지니어링

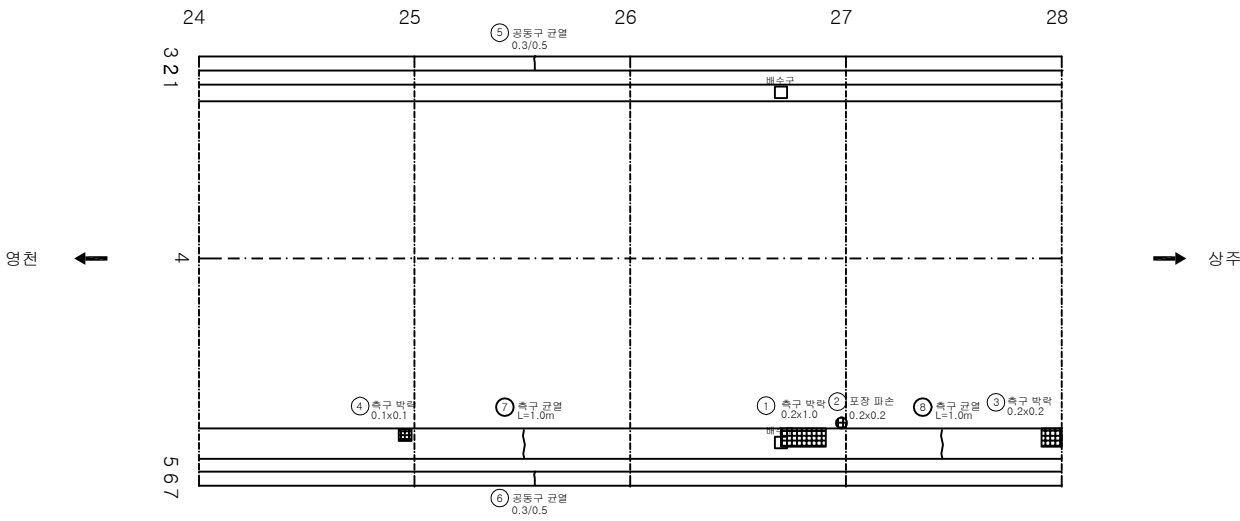
| 번호 | 발생년도 | 부재 | 손상내용 | 손상현황 | | | | | | | 비고 |
|---|---|---|---|---|---|---|---|---|---|---|---|
| 1 | 19하 | 배수시설 | 측구 균열 | | 1.0 | | 1.00 | m | 1 | 1.00 | |

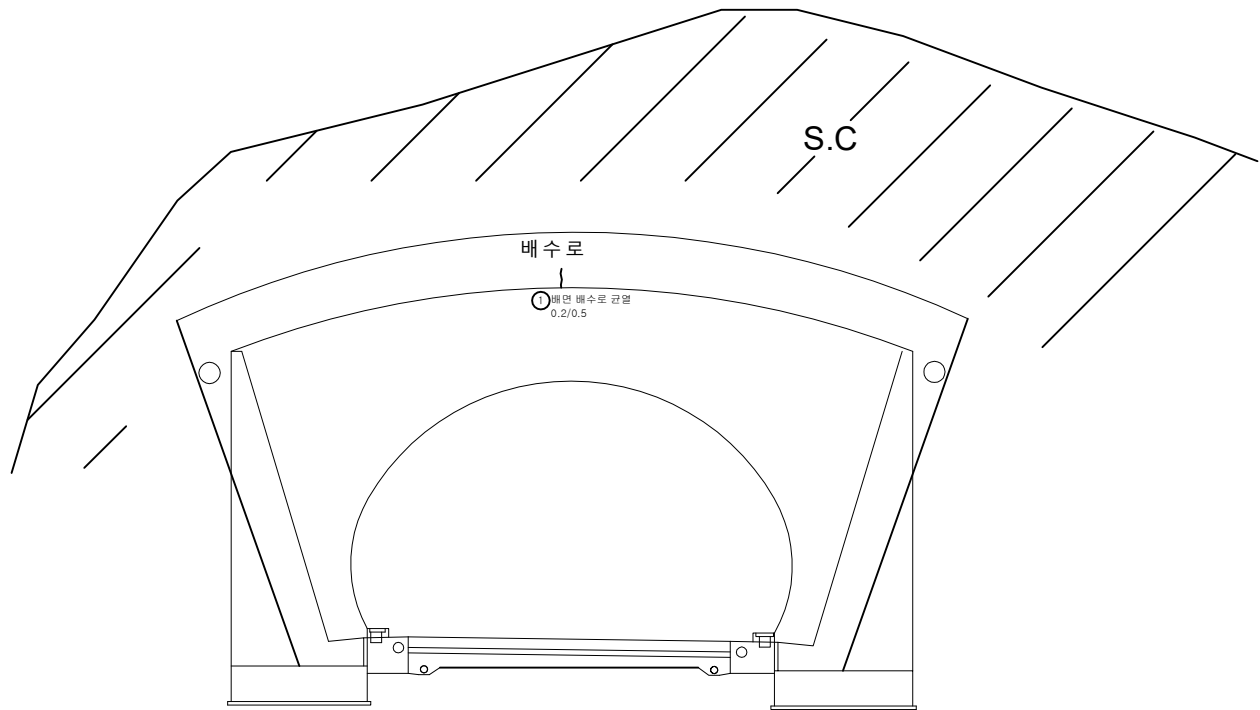
| 번호 | 발생<br>년도 | 부재 | 손상내용 | 손상현황 | | | | | | 비 고 | |
|---|---|---|---|---|---|---|---|---|---|---|---|
| 1 | 25하 | 배수시설 | 배면 배수로 균열 | 0.2 | 0.5 | | 0.50 | m | 1 | 0.50 | |
