상주영천고속도로 2024~2025년 시설물 안전점검 용역  
(2025년 하반기 정밀안전점검)

# 외 관 조 사 망 도

평호터널(상주방향)

(주)명성엔지니어링

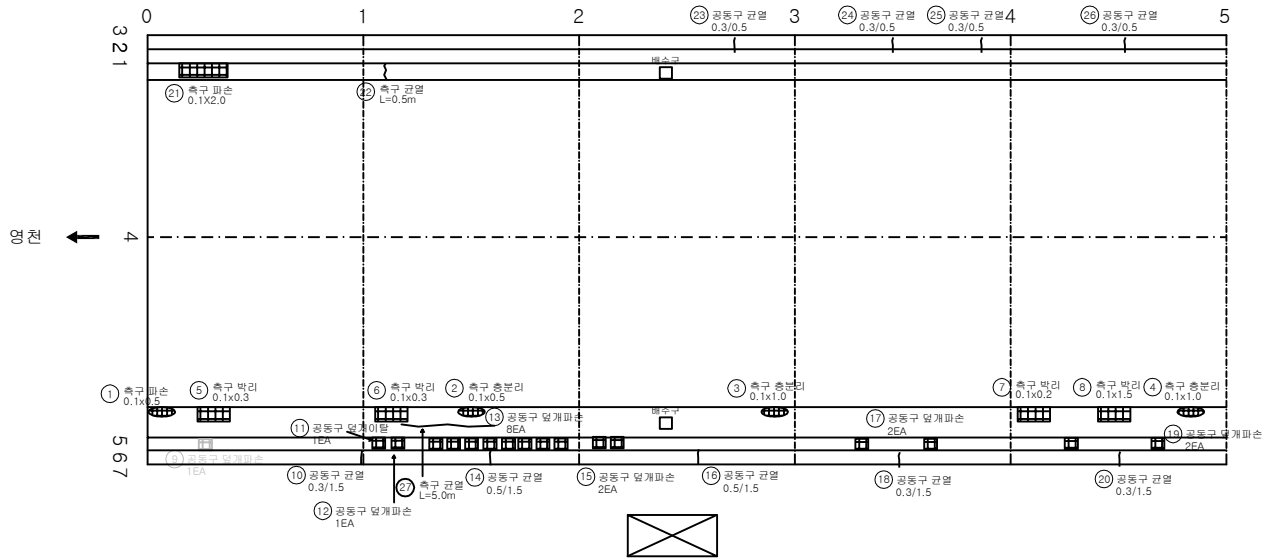
ID:평 호 터 널 (상 주 )-포 장 ,공 동 구 Span No.1~5

| 번호 | 발생년도 | 부재 | 손상내용 | 손상현황 | | | | | | | 비고 |
|---|---|---|---|---|---|---|---|---|---|---|---|
| 1 | 19하 | 배수시설 | 측구 총분리 | | 0.1 | 1.0 | 0.10 | m <sup>2</sup> | 1 | 0.10 | |
| 2 | 20상 | 배수시설 | 측구 박리 | | 0.1 | 2.0 | 0.20 | m <sup>2</sup> | 1 | 0.20 | |
| 3 | 20상 | 배수시설 | 측구 박리 | | 0.2 | 0.5 | 0.10 | m <sup>2</sup> | 1 | 0.10 | |
| 4 | 20상 | 공동구 | 공동구 타일탈락 | | | | 1.00 | EA | 1 | 1.00 | 21'상 보식 |
| 5 | 20상 | 공동구 | 공동구 덮개파손 | | | | 1.00 | EA | 3 | 3.00 | |
| 6 | 20상 | 공동구 | 공동구 균열 | 0.3 | 1.5 | | 1.50 | m | 1 | 1.50 | |
| 7 | 20상 | 공동구 | 공동구 균열 | 0.3 | 1.5 | | 1.50 | m | 1 | 1.50 | |
| 8 | 20상 | 공동구 | 공동구 덮개파손 | | | | 1.00 | EA | 2 | 2.00 | |
| 9 | 20상 | 공동구 | 공동구 균열 | 0.2 | 1.5 | | 1.50 | m | 1 | 1.50 | |
| 11 | 20상 | 공동구 | 공동구 균열 | 0.2 | 1.5 | | 1.50 | m | 1 | 1.50 | |
| 12 | 20상 | 공동구 | 공동구 균열 | 0.2 | 1.5 | | 1.50 | m | 1 | 1.50 | |
| 13 | 21하 | 공동구 | 공동구 균열 | 0.3 | 0.5 | | 0.50 | m | 1 | 0.50 | |
| 14 | 21하 | 공동구 | 공동구 균열 | 0.3 | 0.5 | | 0.50 | m | 1 | 0.50 | |
| 15 | 25하 | 배수시설 | 측구 균열 | | 0.5 | | 0.50 | m | 1 | 0.50 | |

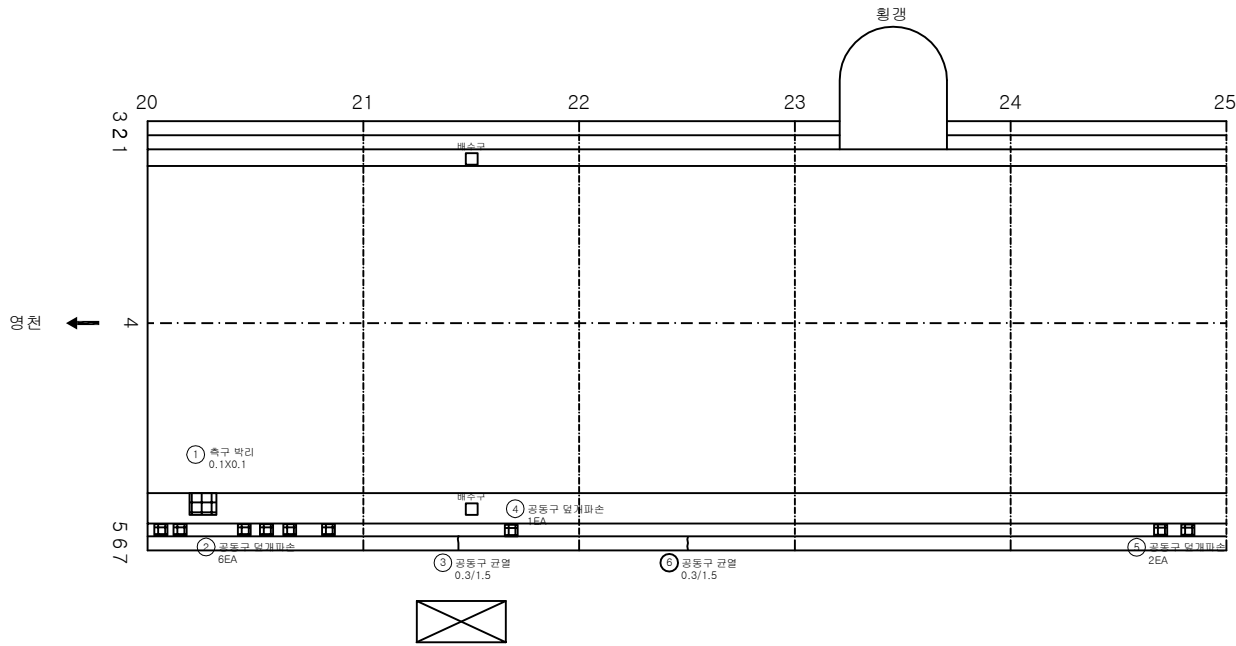
ID:평 호 터 널 (상 주 )-포 장 ,공 동 구 Span No.21~25

| 번호 | 발생년도 | 부재 | 손상내용 | 손상현황 | | | | | | | 비고 |
|---|---|---|---|---|---|---|---|---|---|---|---|
| 1 | 20상 | 배수시설 | 측구 균열 | | 1.0 | | 1.00 | m | 1 | 1.00 | |
| 2 | 20상 | 배수시설 | 측구 균열 | | 1.0 | | 1.00 | m | 2 | 2.00 | |
| 3 | 20상 | 배수시설 | 측구 균열 | | 1.0 | | 1.00 | m | 1 | 1.00 | |
| 5 | 20상 | 공동구 | 공동구 균열 | 0.5 | 1.5 | | 1.50 | m | 1 | 1.50 | |
| 7 | 20상 | 공동구 | 공동구 균열 | 1.0 | 1.5 | | 1.50 | m | 1 | 1.50 | |
| 11 | 20상 | 공동구 | 공동구 균열 | 0.3 | 1.5 | | 1.50 | m | 1 | 1.50 | |
| 13 | 23하 | 포장 | 포장 균열 | | 8.0 | | 8.00 | m | 1 | 8.00 | |

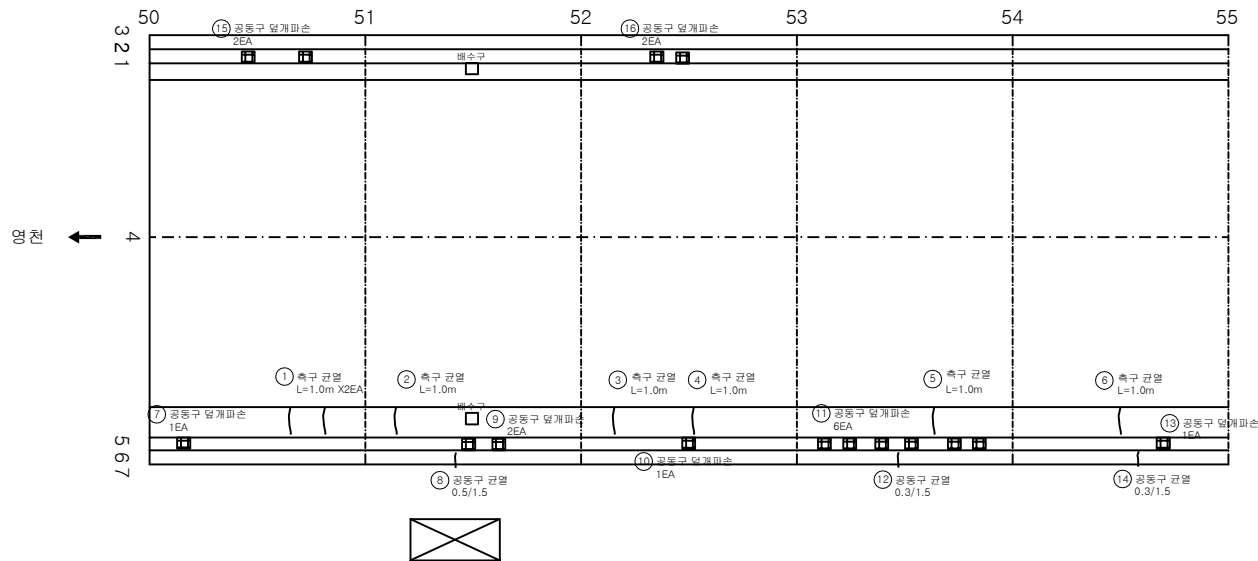
ID:평 호 터 널 (상 주)-포 장,공 동 구 Span No.51~55

| 번호 | 발생년도 | 부재 | 손상내용 | 손상현황 | | | | | | | 비고 |
|---|---|---|---|---|---|---|---|---|---|---|---|
| 1 | 20상 | 배수시설 | 측구 균열 | | 1.0 | | 1.00 | m | 1 | 1.00 | |
| 2 | 20상 | 배수시설 | 측구 균열 | | 1.0 | | 1.00 | m | 2 | 2.00 | |
| 3 | 20상 | 배수시설 | 측구 균열 | | 1.0 | | 1.00 | m | 1 | 1.00 | |
| 4 | 20상 | 배수시설 | 측구 균열 | | 1.0 | | 1.00 | m | 1 | 1.00 | |
| 5 | 20상 | 배수시설 | 측구 균열 | | 1.0 | | 1.00 | m | 1 | 1.00 | |
| 6 | 20상 | 공동구 | 공동구 균열 | 1.0 | 1.5 | | 1.50 | m | 1 | 1.50 | |
| 8 | 20상 | 공동구 | 공동구 균열 | 0.3 | 1.5 | | 1.50 | m | 1 | 1.50 | |
| 10 | 20상 | 공동구 | 공동구 균열 | 0.3 | 1.5 | | 1.50 | m | 1 | 1.50 | |
