상주영천고속도로 2024~2025년 시설물 안전점검 용역  
(2025년 상반기 정기안전점검)

# 외 관 조 사 망 도

평호터널(영천방향)

(주)명성엔지니어링

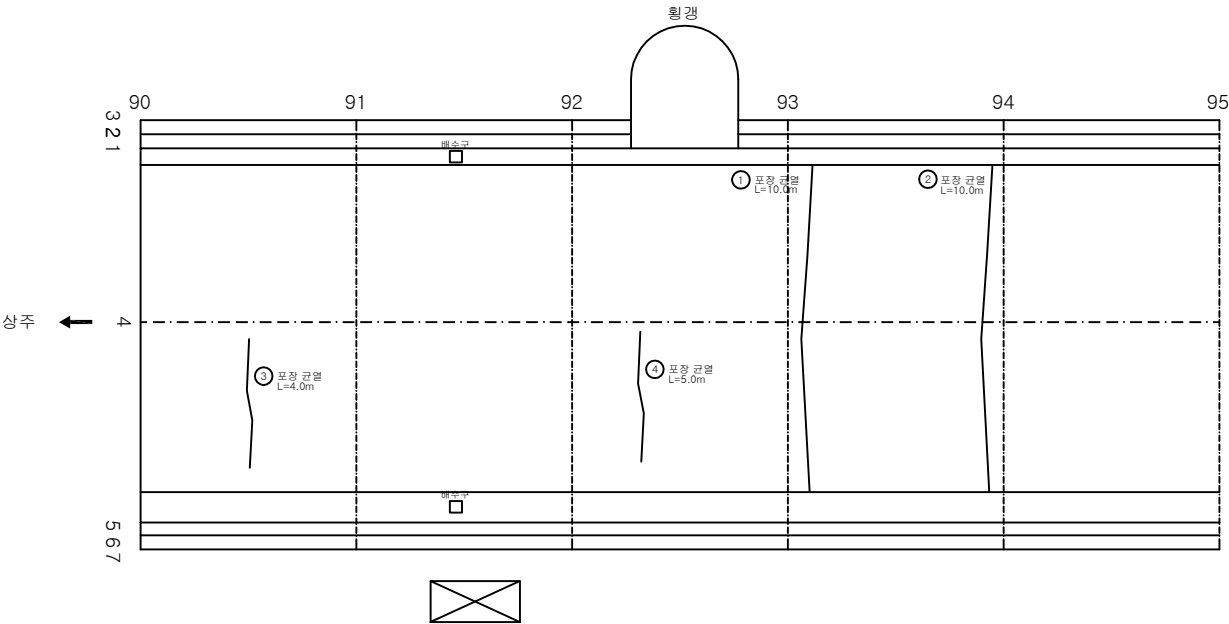
| 번호 | 발생년도 | 부재 | 손상내용 | 손상현황 | | | | | | | 비고 |
|---|---|---|---|---|---|---|---|---|---|---|---|
| 1 | 19하 | 포장 | 포장 균열 | | 10.0 | | 10.00 | m | 1 | 10.00 | |
| 2 | 19하 | 포장 | 포장 균열 | | 10.0 | | 10.00 | m | 1 | 10.00 | |
| 3 | 23하 | 포장 | 포장 균열 | | 4.0 | | 4.00 | m | 1 | 4.00 | |
| 4 | 25상 | 포장 | 포장 균열 | | 5.0 | | 5.00 | m | 1 | 5.00 | |

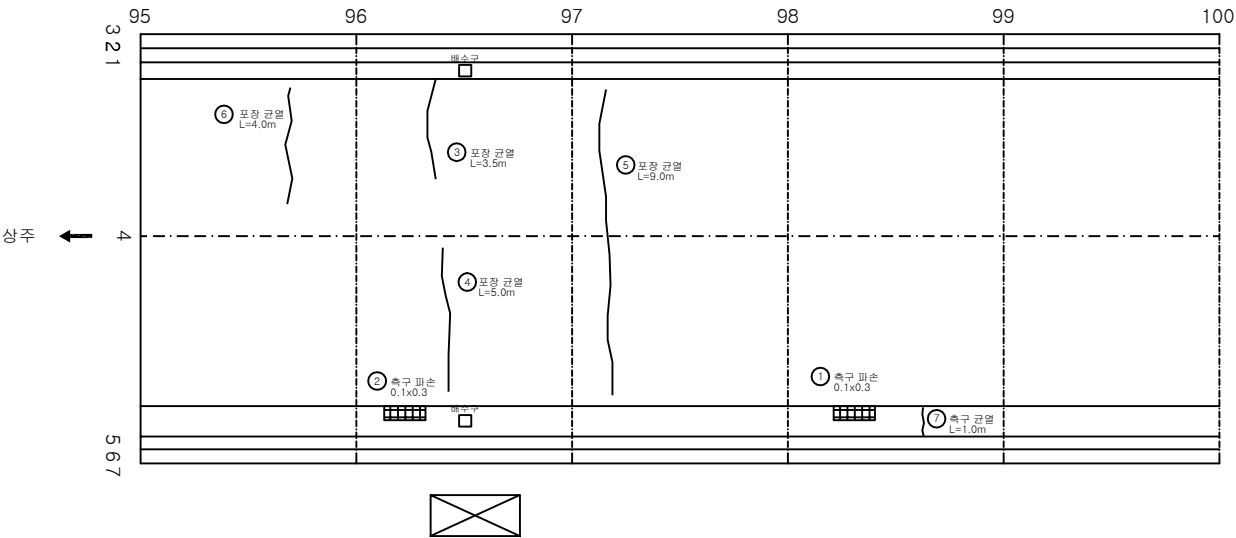
| 번호 | 발생<br>년도 | 부재 | 손상내용 | 손상현황 | | | | | | | 비고 |
|---|---|---|---|---|---|---|---|---|---|---|---|
| 3 | 20상 | 포장 | 포장 균열 | | 3.5 | | 3.50 | m | 1 | 3.50 | |
| 4 | 20상 | 포장 | 포장 균열 | | 5.0 | | 5.00 | m | 1 | 5.00 | |
| 5 | 20상 | 포장 | 포장 균열 | | 9.0 | | 9.00 | m | 1 | 9.00 | |
| 6 | 24상 | 포장 | 포장 균열 | | 4.0 | | 4.00 | m | 1 | 4.00 | |
| 7 | 25하 | 배수시설 | 측구 균열 | | 1.0 | | 1.00 | m | 1 | 1.00 | |

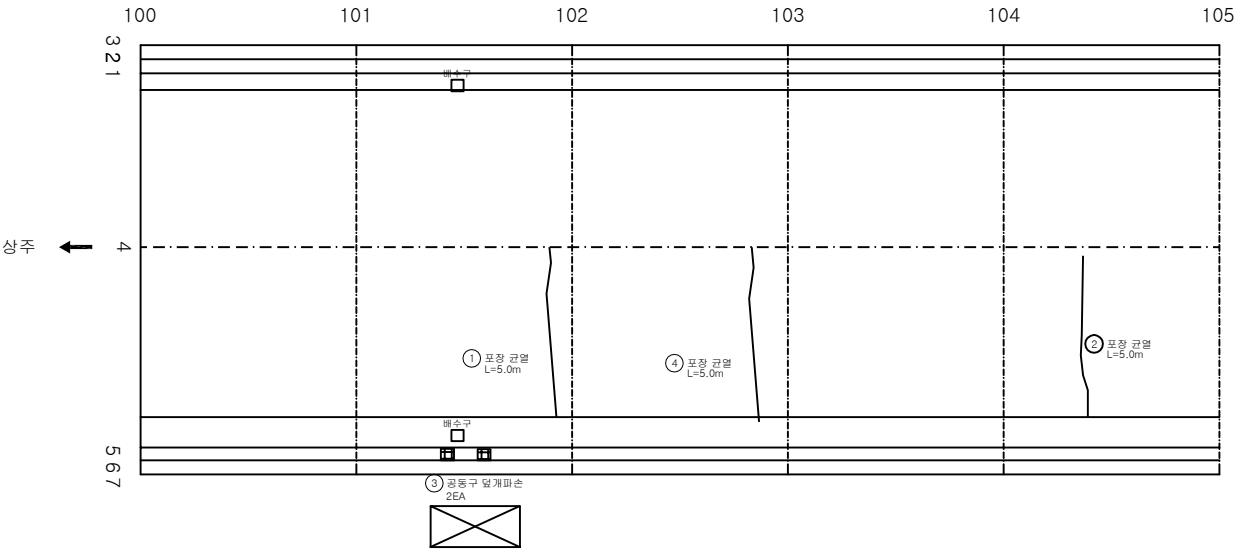
| 번호 | 발생년도 | 부재 | 손상내용 | 손상현황 | | | | | | | 비고 |
|---|---|---|---|---|---|---|---|---|---|---|---|
| 1 | 19하 | 포장 | 포장 균열 | | 5.0 | | 5.00 | m | 1 | 5.00 | 손상감소 |
| 2 | 20상 | 포장 | 포장 균열 | | 5.0 | | 5.00 | m | 1 | 5.00 | 손상증가 |
| 4 | 23하 | 포장 | 포장 균열 | | 5.0 | | 5.00 | m | 1 | 5.00 | 손상감소 |

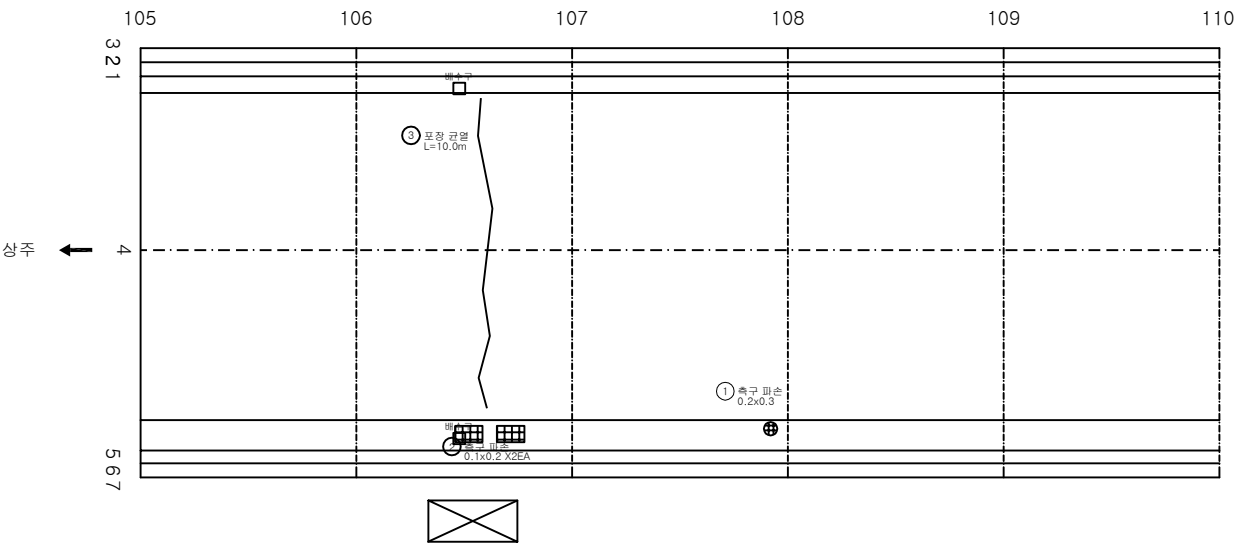
| 번호 | 발생년도 | 부재 | 손상내용 | 손상현황 | | | | | | | 비고 |
|---|---|---|---|---|---|---|---|---|---|---|---|
| 3 | 24하 | 포장 | 포장 균열 | | 10.0 | | 10.00 | m | 1 | 10.00 | |
