상주영천고속도로 2024~2025년 시설물 안전점검 용역  
(2025년 하반기 정밀안전점검)

## 외 관 조 사 망 도

불로터널(상주방향)

(주)명성엔지니어링

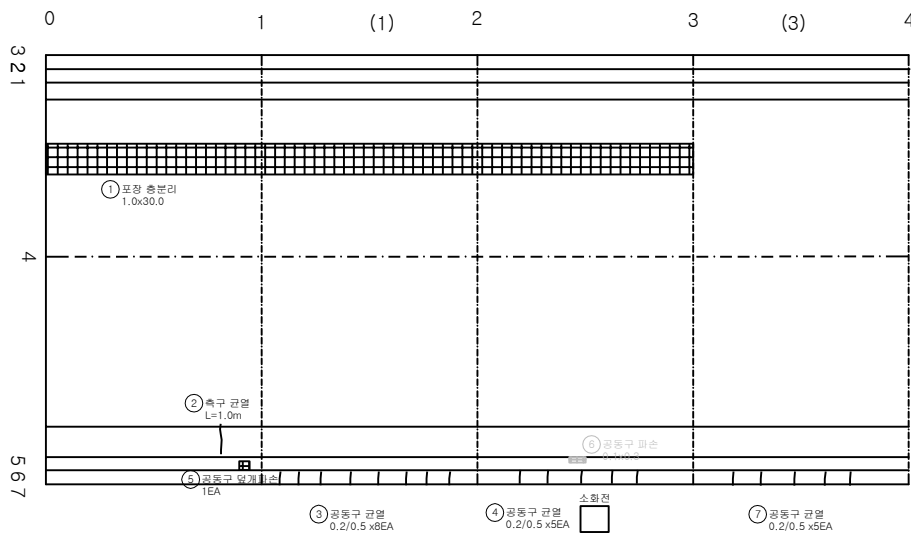
ID:불로터널(상주)-포장,공동구 Span No.1~4

| 번호 | 발생년도 | 부재 | 손상내용 | 손상현황 | | | | | | | 비고 |
|---|---|---|---|---|---|---|---|---|---|---|---|
| 1 | 20상 | 포장 | 포장 총분리 | | 1.0 | 30.0 | 30.00 | m <sup>2</sup> | 1 | 30.00 | |
| 2 | 20상 | 배수시설 | 측구 균열 | | 1.0 | | 1.00 | m | 1 | 1.00 | |
| 3 | 19하 | 공동구 | 공동구 균열 | 0.2 | 0.5 | | 0.50 | m | 8 | 4.00 | |
| 4 | 19하 | 공동구 | 공동구 균열 | 0.2 | 0.5 | | 0.50 | m | 5 | 2.50 | |
| 5 | 20상 | 공동구 | 공동구 덮개파손 | | | | 1.00 | EA | 1 | 1.00 | |
| 6 | 20상 | 공동구 | 공동구 파손 | | 0.1 | 0.3 | 0.03 | m <sup>2</sup> | 1 | 0.03 | 25% 보수 |
| 7 | 20상 | 공동구 | 공동구 균열 | 0.2 | 0.5 | | 0.50 | m | 5 | 2.50 | |

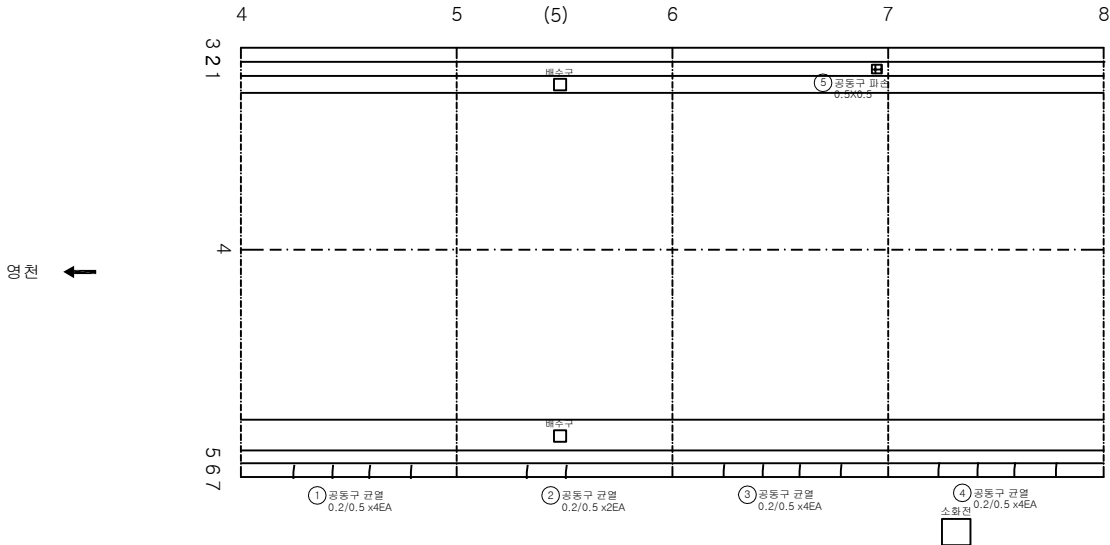
ID:불로터널(상주)-포장,공동구 Span No.5~8

| 번호 | 발생<br>년도 | 부재 | 손상내용 | 손상현황 | | | | | | | 비고 |
|---|---|---|---|---|---|---|---|---|---|---|---|
| 1 | 20상 | 공동구 | 공동구 균열 | 0.2 | 0.5 | | 0.50 | m | 4 | 2.00 | |
| 2 | 20상 | 공동구 | 공동구 균열 | 0.2 | 0.5 | | 0.50 | m | 2 | 1.00 | |
| 3 | 20상 | 공동구 | 공동구 균열 | 0.2 | 0.5 | | 0.50 | m | 4 | 2.00 | |
| 4 | 20상 | 공동구 | 공동구 균열 | 0.2 | 0.5 | | 0.50 | m | 4 | 2.00 | |
| 5 | 25하 | 공동구 | 공동구 파손 | | 0.5 | 0.5 | 0.25 | m <sup>2</sup> | 1 | 0.25 | |
