상주영천고속도로 2024~2025년 시설물 안전점검 용역  
(2025년 하반기 정밀안전점검)

# 외 관 조 사 망 도

불로터널(영천방향)

ID:불로터널(영천)-포장,공동구 Span No.1~4

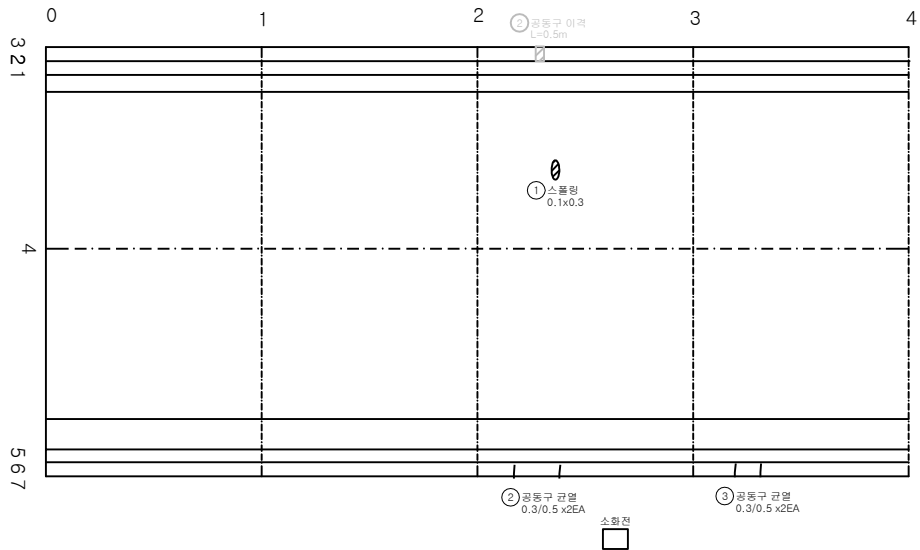
| 번호 | 발생년도 | 부재 | 손상내용 | 손상현황 | | | | | | | 비고 |
|---|---|---|---|---|---|---|---|---|---|---|---|
| 1 | 19하 | 포장 | 스플링 | | 0.1 | 0.3 | 0.03 | m <sup>2</sup> | 1 | 0.03 | |
| 2 | 20상 | 공동구 | 공동구 균열 | 0.3 | 0.5 | | 0.50 | m | 2 | 1.00 | |
| 3 | 20상 | 공동구 | 공동구 균열 | 0.3 | 0.5 | | 0.50 | m | 2 | 1.00 | |
| 4 | 25상 | 공동구 | 공동구 이격 | | 0.5 | | 0.50 | m | 1 | 0.50 | 25'하 보강 |

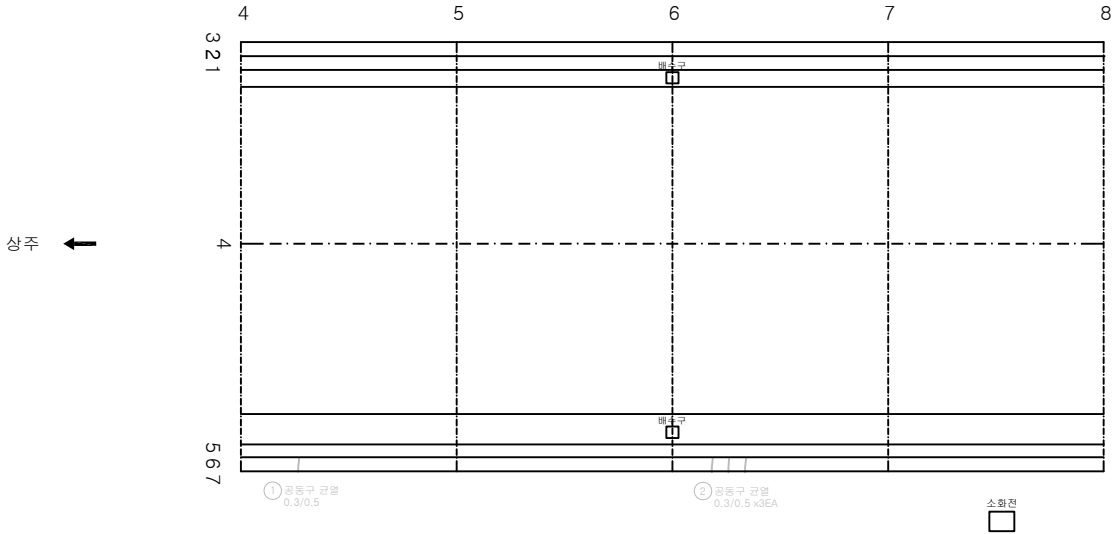
| 번호 | 발생<br>년도 | 부재 | 손상내용 | 손상현황 | | | | | | | 비고 |
|---|---|---|---|---|---|---|---|---|---|---|---|
| 1 | 20상 | 공동구 | 공동구 균열 | 0.3 | 0.5 | | 0.50 | m | 1 | 0.50 | 23'하 보스 |
| 2 | 20상 | 공동구 | 공동구 균열 | 0.3 | 0.5 | | 0.50 | m | 3 | 1.50 | 23'하 보스 |

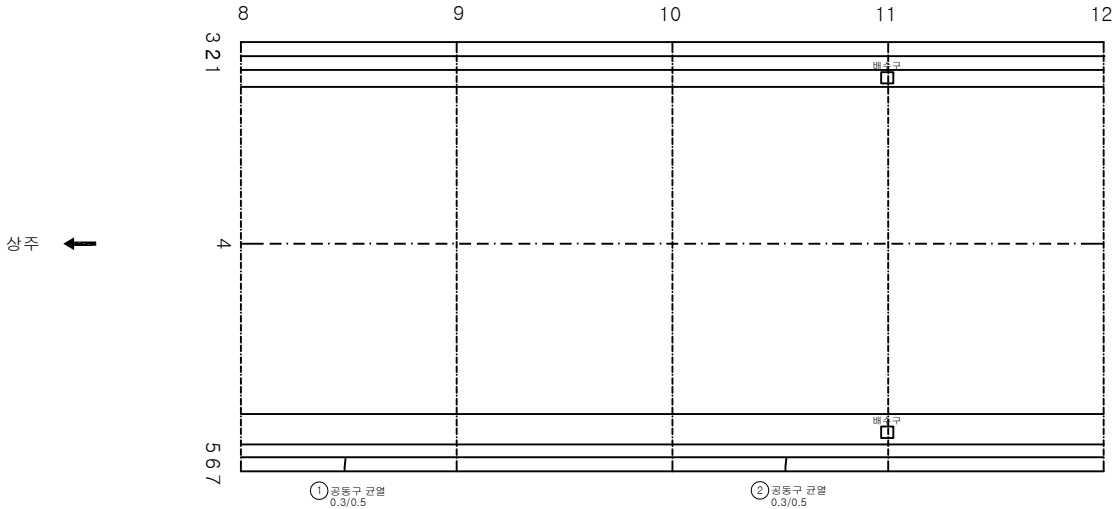
| 번호 | 발생년도 | 부재 | 손상내용 | 손상현황 | | | | | | | 비고 |
|---|---|---|---|---|---|---|---|---|---|---|---|
| 1 | 20상 | 공동구 | 공동구 균열 | 0.3 | 0.5 | | 0.50 | m | 1 | 0.50 | |
| 2 | 20상 | 공동구 | 공동구 균열 | 0.3 | 0.5 | | 0.50 | m | 1 | 0.50 | |

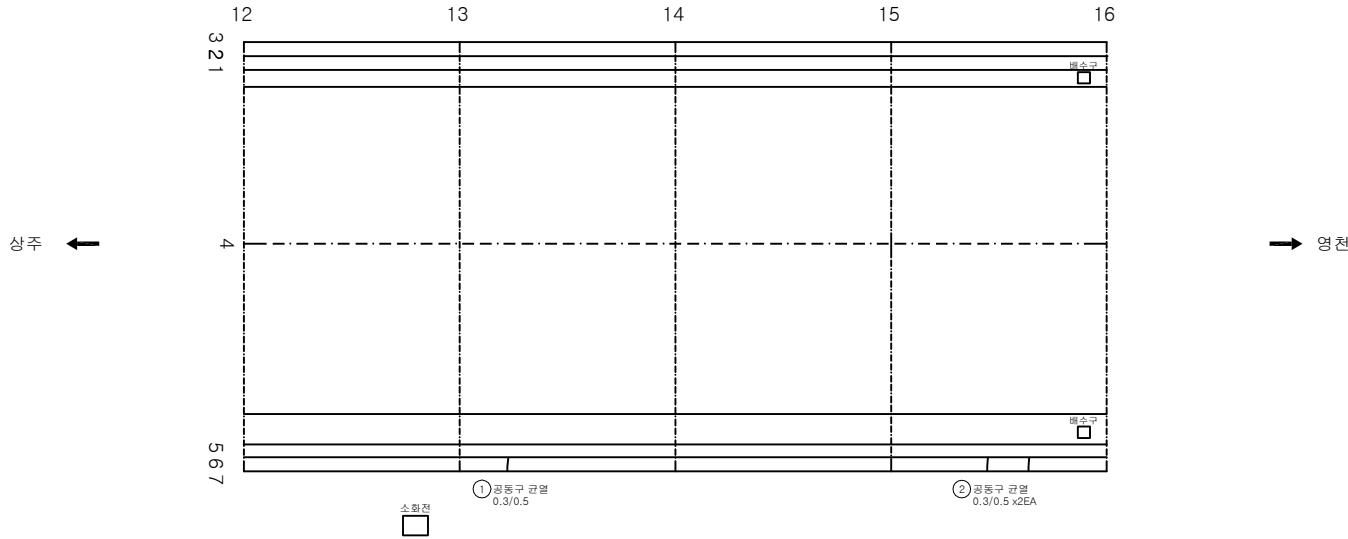
| 번호 | 발생년도 | 부재 | 손상내용 | 손상현황 | | | | | | | 비고 |
|---|---|---|---|---|---|---|---|---|---|---|---|
| 1 | 20상 | 공동구 | 공동구 균열 | 0.3 | 0.5 | | 0.50 | m | 1 | 0.50 | |
| 2 | 20상 | 공동구 | 공동구 균열 | 0.3 | 0.5 | | 0.50 | m | 2 | 1.00 | |

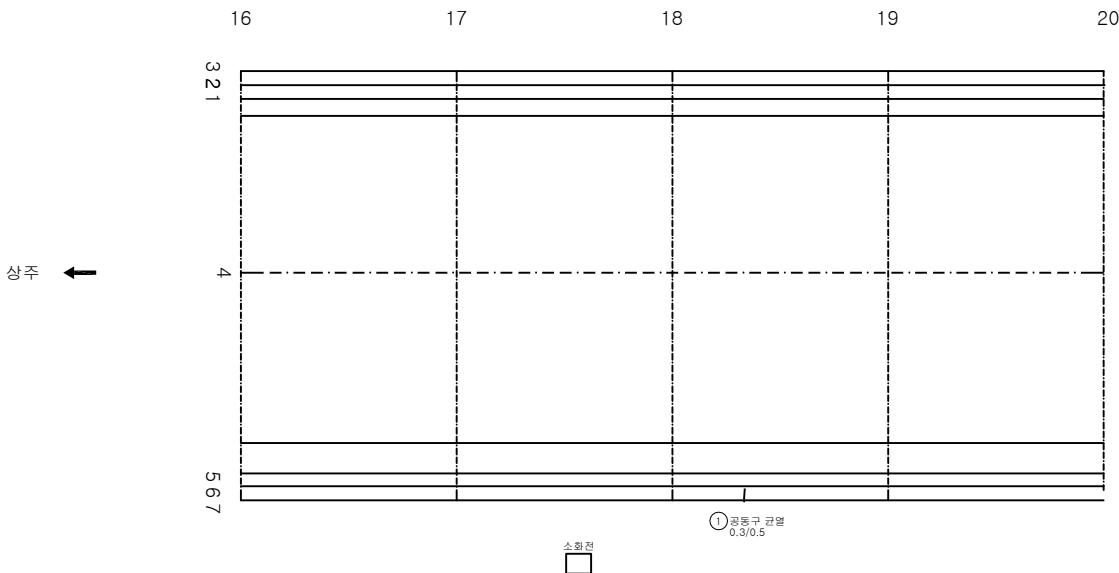
| 번호 | 발생<br>년도 | 부재 | 손상내용 | 손상현황 | | | | | | | 비고 |
|---|---|---|---|---|---|---|---|---|---|---|---|
| 1 | 20상 | 공동구 | 공동구 균열 | 0.3 | 0.5 | | 0.50 | m | 1 | 0.50 | |

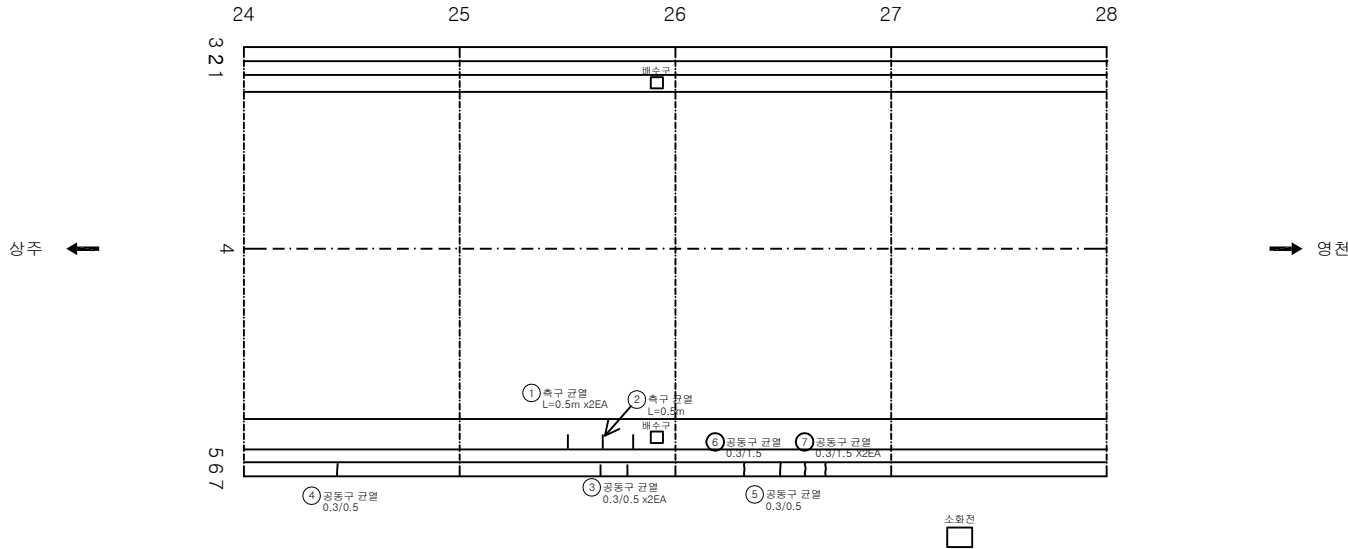
| 번호 | 발생년도 | 부재 | 손상내용 | 손상현황 | | | | | | | 비고 |
|---|---|---|---|---|---|---|---|---|---|---|---|
| 1 | 19하 | 배수시설 | 측구 균열 | | 0.5 | | 0.50 | m | 2 | 1.00 | |
| 2 | 19하 | 배수시설 | 측구 균열 | | 0.5 | | 0.50 | m | 1 | 0.50 | |
| 3 | 19하 | 공동구 | 공동구 균열 | 0.3 | 0.5 | | 0.50 | m | 2 | 1.00 | |
| 4 | 20상 | 공동구 | 공동구 균열 | 0.3 | 0.5 | | 0.50 | m | 1 | 0.50 | |
| 5 | 20상 | 공동구 | 공동구 균열 | 0.3 | 0.5 | | 0.50 | m | 1 | 0.50 | |
| 6 | 25하 | 공동구 | 공동구 균열 | 0.3 | 1.5 | | 1.50 | m | 1 | 1.50 | |
| 7 | 25하 | 공동구 | 공동구 균열 | 0.3 | 1.5 | | 1.50 | m | 2 | 3.00 | |

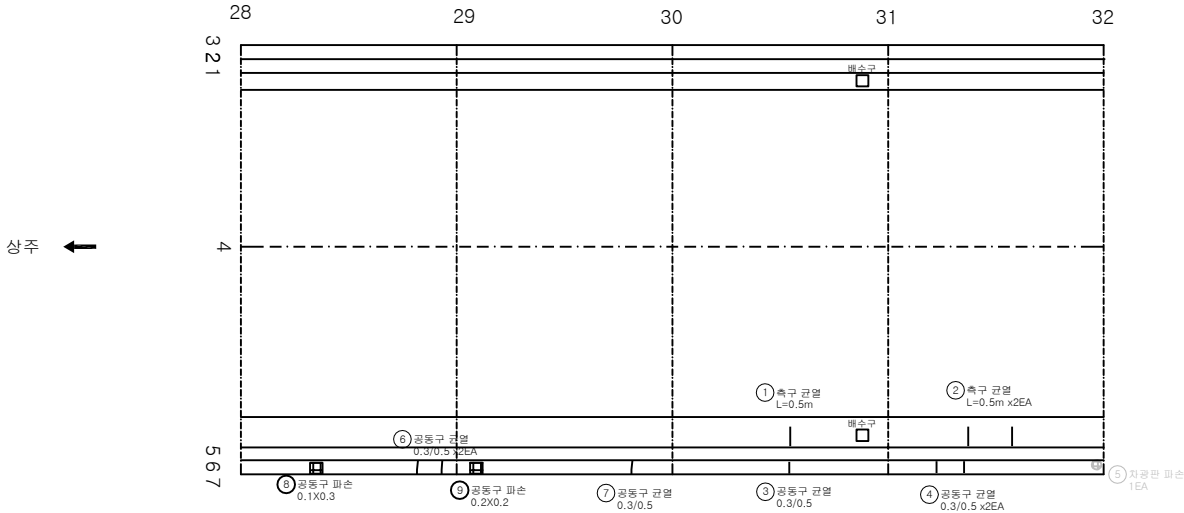
| 번호 | 발생년도 | 부재 | 손상내용 | 손상현황 | | | | | | | 비고 |
|---|---|---|---|---|---|---|---|---|---|---|---|
| 1 | 19하 | 배수시설 | 측구 균열 | | 0.5 | | 0.50 | m | 1 | 0.50 | |
| 2 | 19하 | 배수시설 | 측구 균열 | | 0.5 | | 0.50 | m | 2 | 1.00 | |
| 3 | 19하 | 공동구 | 공동구 균열 | 0.3 | 0.5 | | 0.50 | m | 1 | 0.50 | |
| 4 | 19하 | 공동구 | 공동구 균열 | 0.3 | 0.5 | | 0.50 | m | 2 | 1.00 | |
| 6 | 20상 | 공동구 | 공동구 균열 | 0.3 | 0.5 | | 0.50 | m | 2 | 1.00 | |
| 7 | 20상 | 공동구 | 공동구 균열 | 0.3 | 0.5 | | 0.50 | m | 1 | 0.50 | |

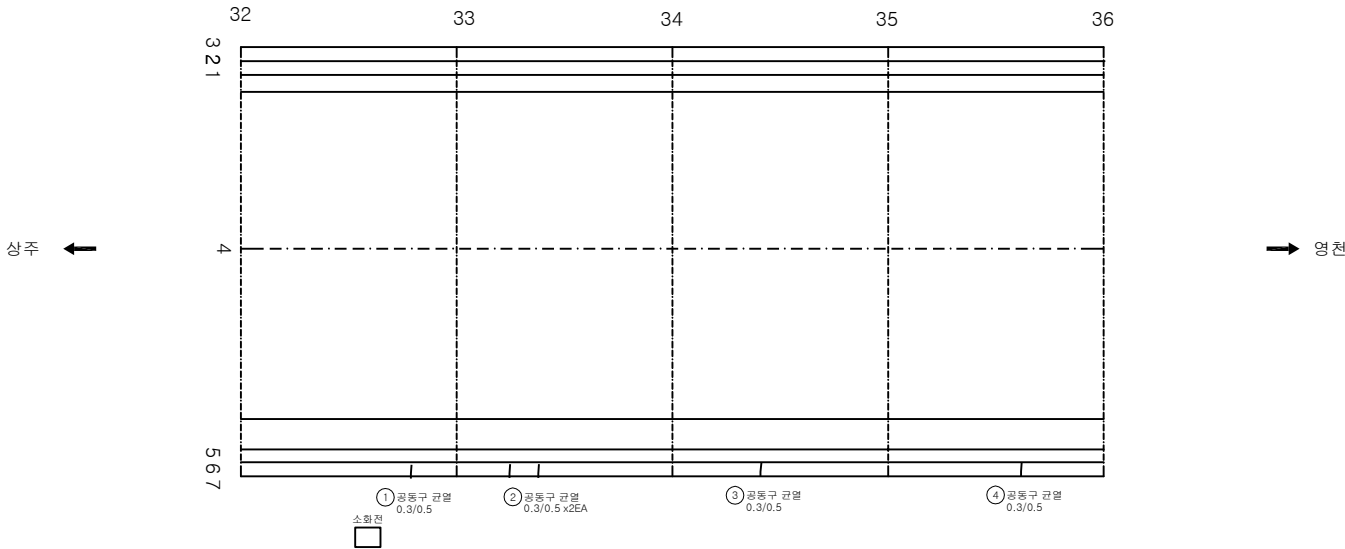
| 번호 | 발생년도 | 부재 | 손상내용 | 손상현황 | | | | | | | 비고 |
|---|---|---|---|---|---|---|---|---|---|---|---|
| 1 | 20상 | 공동구 | 공동구 균열 | 0.3 | 0.5 | | 0.50 | m | 1 | 0.50 | |
| 2 | 20상 | 공동구 | 공동구 균열 | 0.3 | 0.5 | | 0.50 | m | 2 | 1.00 | |
| 3 | 20상 | 공동구 | 공동구 균열 | 0.3 | 0.5 | | 0.50 | m | 1 | 0.50 | |
| 4 | 20상 | 공동구 | 공동구 균열 | 0.3 | 0.5 | | 0.50 | m | 1 | 0.50 | |

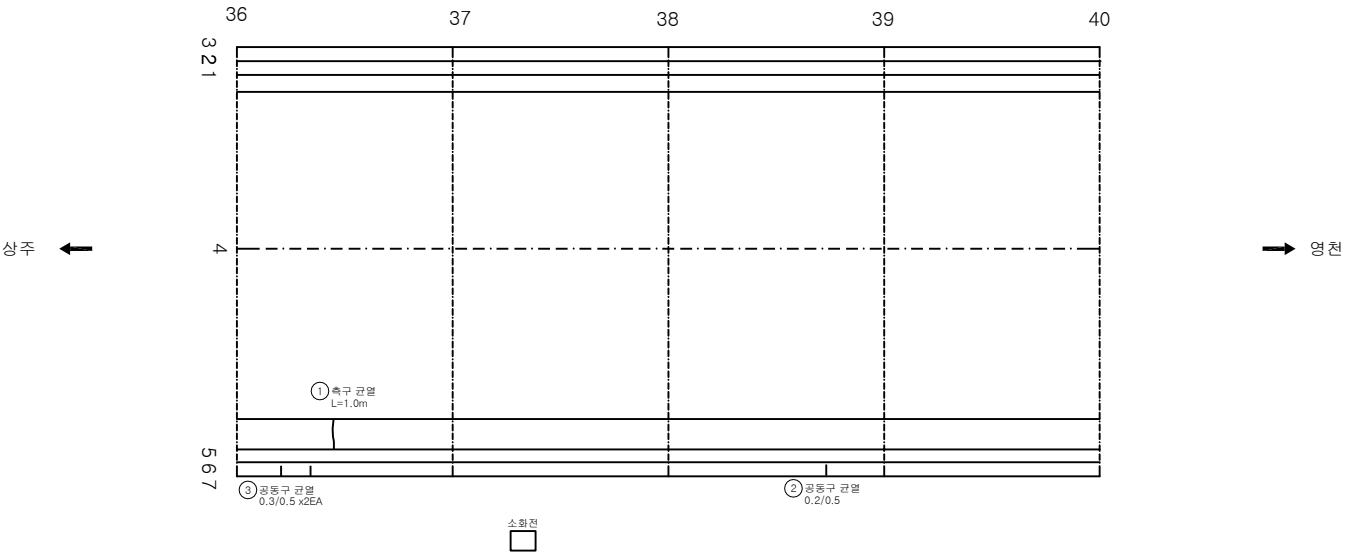
| 번호 | 발생년도 | 부재 | 손상내용 | 손상현황 | | | | | | | 비고 |
|---|---|---|---|---|---|---|---|---|---|---|---|
| 1 | 20상 | 배수시설 | 측구 균열 | | 1.0 | | 1.00 | m | 1 | 1.00 | |
| 2 | 19하 | 공동구 | 공동구 균열 | 0.2 | 0.5 | | 0.50 | m | 1 | 0.50 | |
| 3 | 20상 | 공동구 | 공동구 균열 | 0.3 | 0.5 | | 0.50 | m | 2 | 1.00 | |

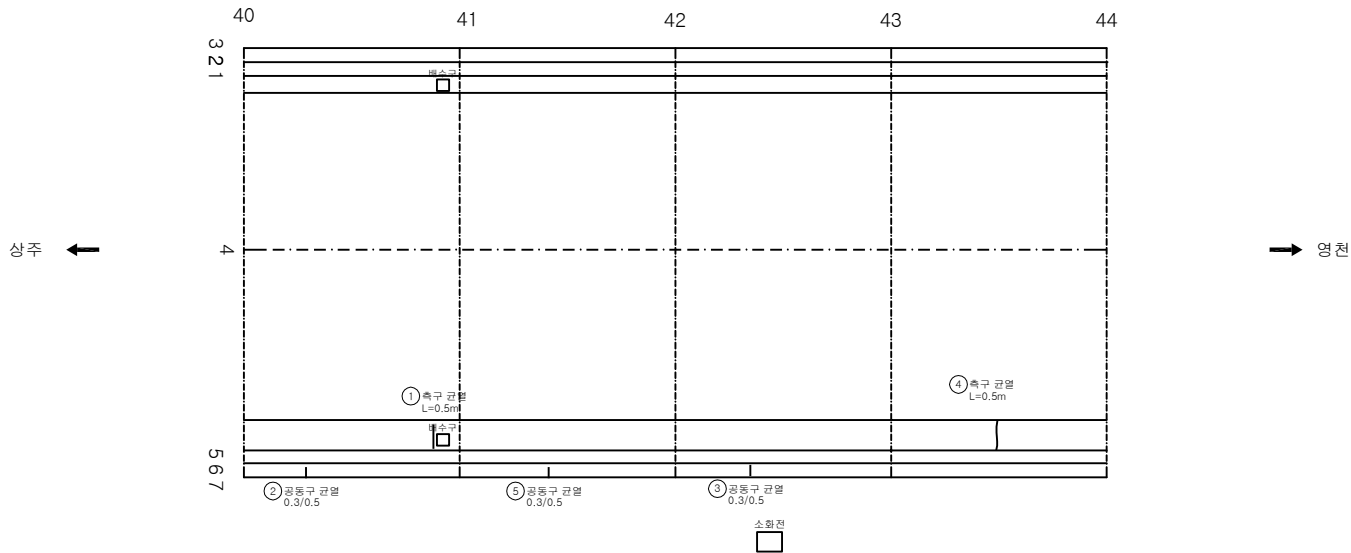
| 번호 | 발생년도 | 부재 | 손상내용 | 손상현황 | | | | | | | 비고 |
|---|---|---|---|---|---|---|---|---|---|---|---|
| 1 | 19하 | 배수시설 | 측구 균열 | | 0.5 | | 0.50 | m | 1 | 0.50 | |
| 2 | 20상 | 공동구 | 공동구 균열 | 0.3 | 0.5 | | 0.50 | m | 1 | 0.50 | |
| 3 | 20상 | 공동구 | 공동구 균열 | 0.3 | 0.5 | | 0.50 | m | 1 | 0.50 | |
| 4 | 21하 | 배수시설 | 측구 균열 | | 0.5 | | 0.50 | m | 1 | 0.50 | |
| 5 | 23하 | 공동구 | 공동구 균열 | 0.3 | 0.5 | | 0.50 | m | 1 | 0.50 | |

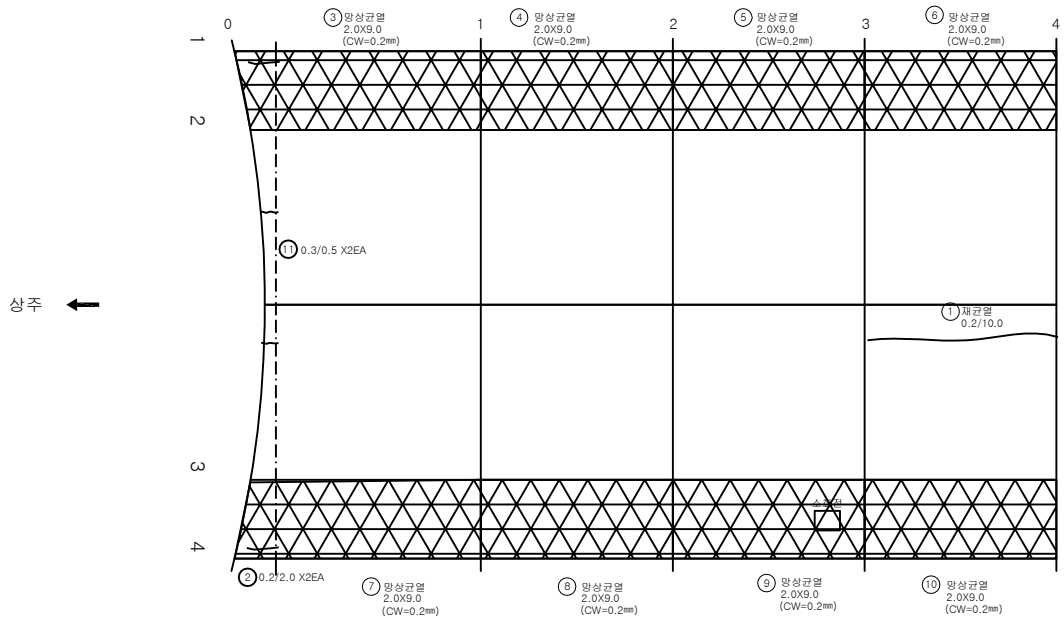
| 번호 | 발생<br>년도 | 부재 | 손상내용 | 손상현황 | | | | | | | 비고 |
|---|---|---|---|---|---|---|---|---|---|---|---|
| 2 | 21상 | 측벽부 | 균열(Cw=0.3mm미만) | 0.2 | 2.0 | | 2.00 | m | 2 | 4.00 | |
| 3 | 21상 | 측벽부 | 망상균열 | 0.2 | 2.0 | 9.0 | 18.00 | m <sup>2</sup> | 1 | 18.00 | |
| 11 | 25하 | 천단부 | 균열(Cw=0.3mm이상) | 0.3 | 0.5 | | 0.50 | m | 2 | 1.00 | |

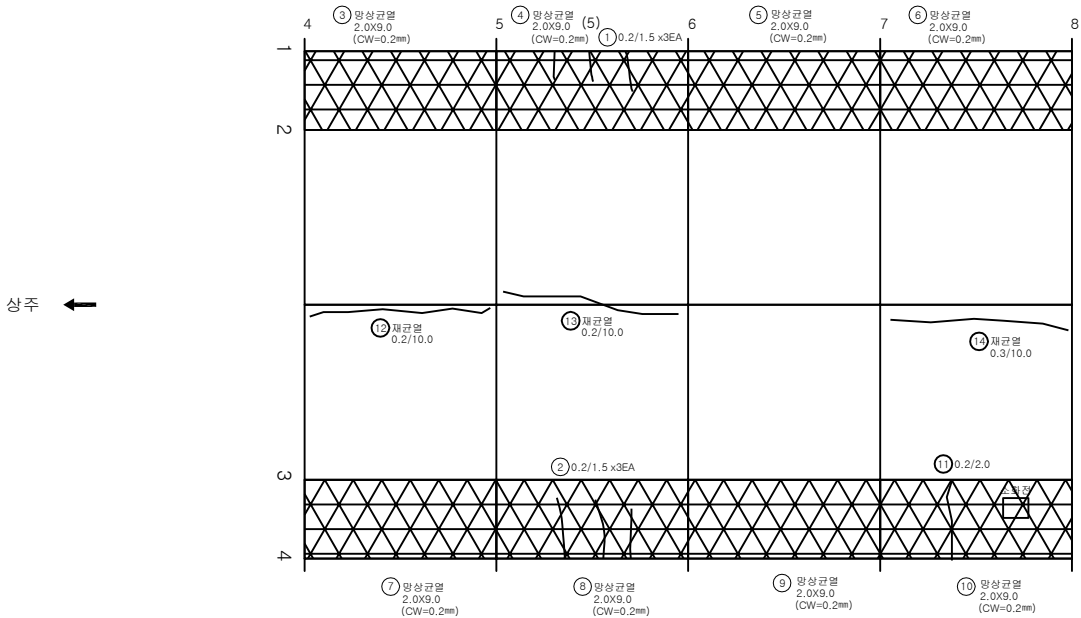
| 번호 | 발생년도 | 부재 | 손상내용 | 손상현황 | | | | | | | 비고 |
|---|---|---|---|---|---|---|---|---|---|---|---|
| 1 | 19하 | 측벽부 | 균열(Cw=0.3mm미만) | 0.2 | 1.5 | | 1.50 | m | 3 | 4.50 | |
| 2 | 19하 | 측벽부 | 균열(Cw=0.3mm미만) | 0.2 | 1.5 | | 1.50 | m | 3 | 4.50 | |
| 3 | 21상 | 측벽부 | 망상균열 | 0.2 | 2.0 | 9.0 | 18.00 | m <sup>2</sup> | 1 | 18.00 | |
| 11 | 21하 | 측벽부 | 균열(Cw=0.3mm미만) | 0.2 | 2.0 | | 2.00 | m | 1 | 2.00 | |
| 12 | 21하 | 천단부 | 재균열(Cw=0.3mm미만) | 0.2 | 10.0 | | 10.00 | m | 1 | 10.00 | |
| 13 | 21하 | 천단부 | 재균열(Cw=0.3mm미만) | 0.2 | 10.0 | | 10.00 | m | 1 | 10.00 | |
| 14 | 21하 | 천단부 | 재균열(Cw=0.3mm이상) | 0.3 | 10.0 | | 10.00 | m | 1 | 10.00 | |

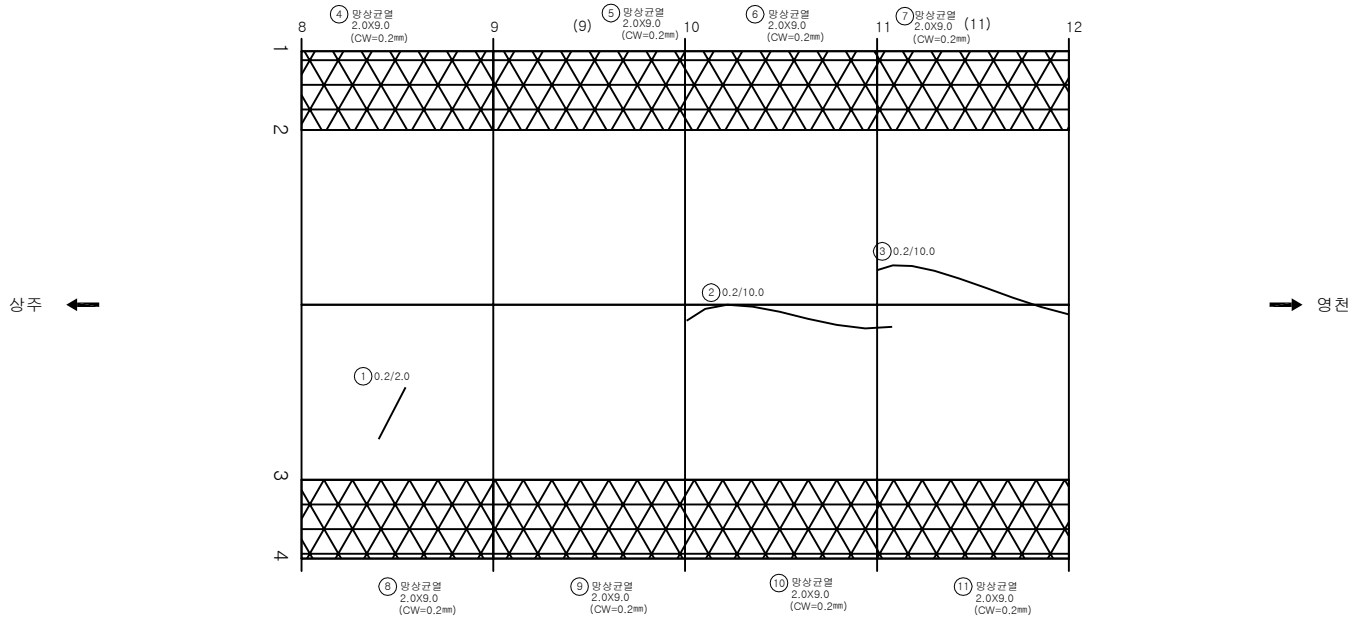
| 번호 | 발생년도 | 부재 | 손상내용 | 손상현황 | | | | | | | 비고 |
|---|---|---|---|---|---|---|---|---|---|---|---|
| 1 | 19하 | 천단부 | 균열(Cw=0.3mm미만) | 0.2 | 2.0 | | 2.00 | m | 1 | 2.00 | |
| 2 | 19하 | 천단부 | 균열(Cw=0.3mm미만) | 0.2 | 10.0 | | 10.00 | m | 1 | 10.00 | |
| 3 | 19하 | 천단부 | 균열(Cw=0.3mm미만) | 0.2 | 10.0 | | 10.00 | m | 1 | 10.00 | |
| 4 | 21상 | 측벽부 | 망상균열 | 0.2 | 2.0 | 9.0 | 18.00 | m <sup>2</sup> | 1 | 18.00 | |

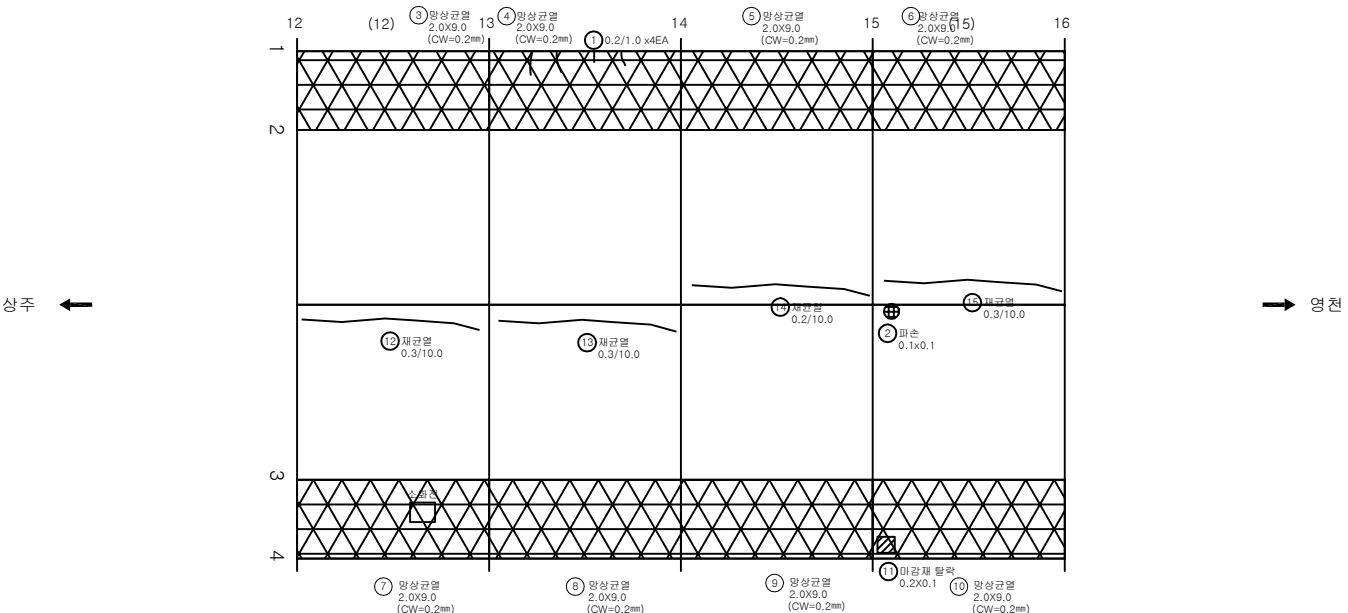
| 번호 | 발생<br>년도 | 부재 | 손상내용 | 손상현황 | | | | | | | 비 고 |
|---|---|---|---|---|---|---|---|---|---|---|---|
| 1 | 19하 | 측벽부 | 균열(Cw=0.3mm미만) | 0.2 | 1.0 | | 1.00 | m | 4 | 4.00 | |
| 3 | 21상 | 측벽부 | 망상균열 | 0.2 | 2.0 | 9.0 | 18.00 | m <sup>2</sup> | 1 | 18.00 | |
| 12 | 21하 | 천단부 | 재균열(Cw=0.3mm이상) | 0.3 | 10.0 | | 10.00 | m | 1 | 10.00 | |
| 13 | 21하 | 천단부 | 재균열(Cw=0.3mm이상) | 0.3 | 10.0 | | 10.00 | m | 1 | 10.00 | |
| 14 | 21하 | 천단부 | 재균열(Cw=0.3mm미만) | 0.2 | 10.0 | | 10.00 | m | 1 | 10.00 | |
| 15 | 21하 | 천단부 | 재균열(Cw=0.3mm이상) | 0.3 | 10.0 | | 10.00 | m | 1 | 10.00 | |

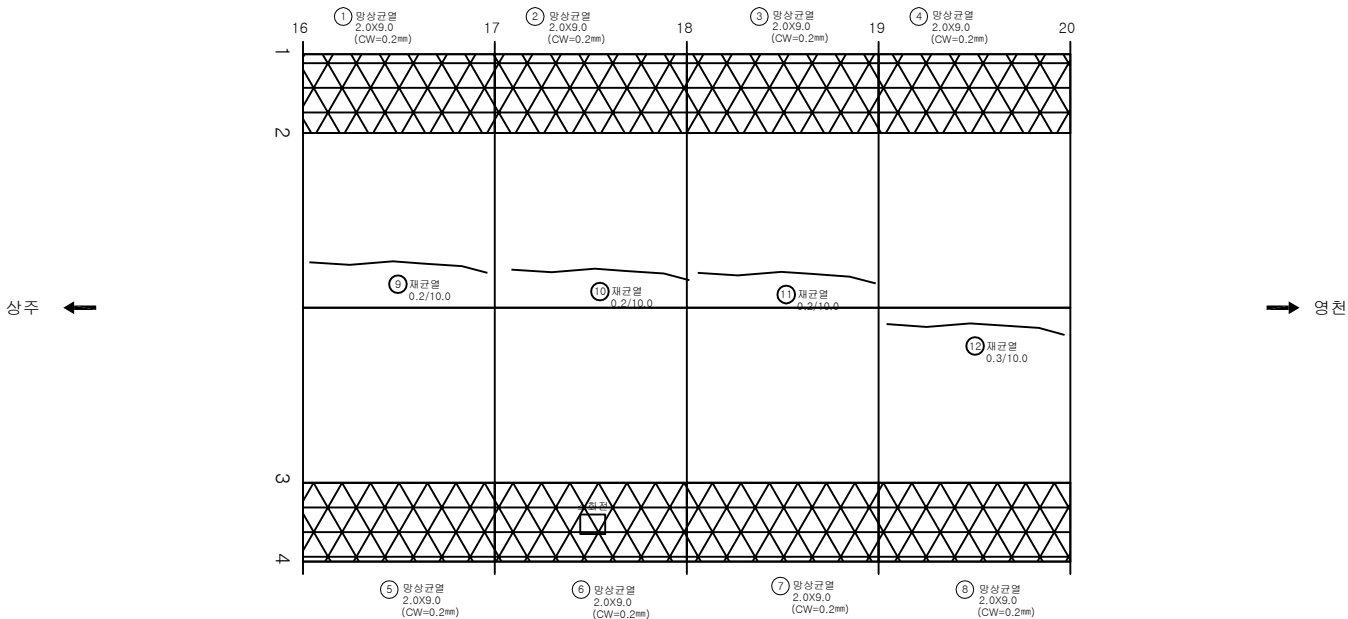
| 번호 | 발생<br>년도 | 부재 | 손상내용 | 손상현황 | | | | | | | 비고 |
|---|---|---|---|---|---|---|---|---|---|---|---|
| 1 | 21상 | 측벽부 | 망상균열 | 0.2 | 2.0 | 9.0 | 18.00 | m <sup>2</sup> | 1 | 18.00 | |
| 9 | 21하 | 천단부 | 재균열(Cw=0.3mm미만) | 0.2 | 10.0 | | 10.00 | m | 1 | 10.00 | |
| 10 | 21하 | 천단부 | 재균열(Cw=0.3mm미만) | 0.2 | 10.0 | | 10.00 | m | 1 | 10.00 | |
| 11 | 21하 | 천단부 | 재균열(Cw=0.3mm미만) | 0.2 | 10.0 | | 10.00 | m | 1 | 10.00 | |
| 12 | 21하 | 천단부 | 재균열(Cw=0.3mm이상) | 0.3 | 10.0 | | 10.00 | m | 1 | 10.00 | |

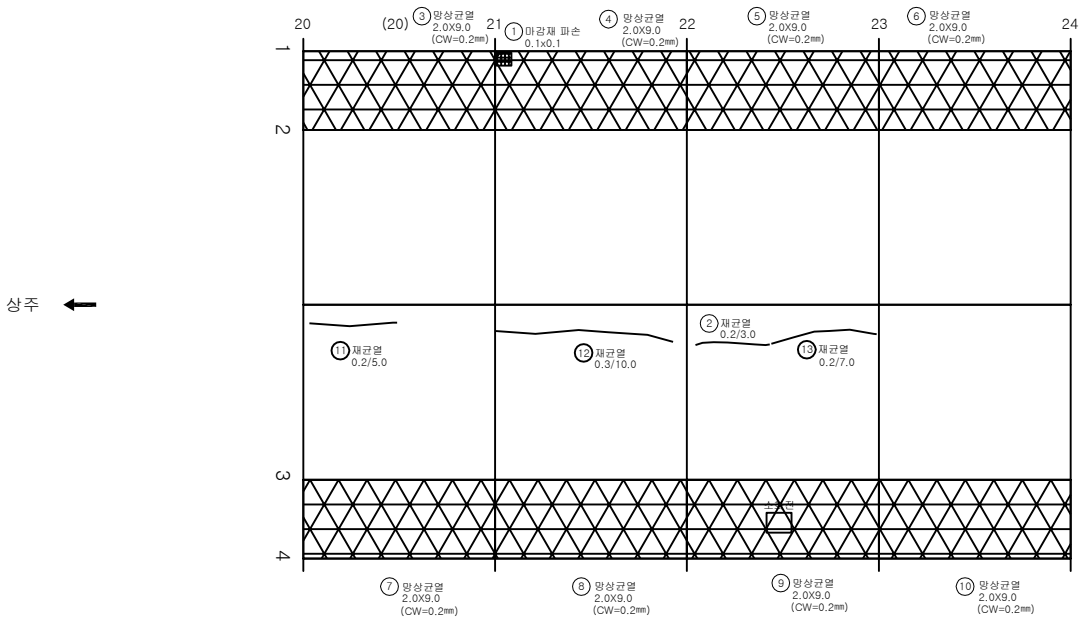
| 번호 | 발생<br>년도 | 부재 | 손상내용 | 손상현황 | | | | | | | 비 고 |
|---|---|---|---|---|---|---|---|---|---|---|---|
| 2 | 19하 | 천단부 | 채균열 (Cw=0.3mm미만) | 0.2 | 3.0 | | 3.00 | m | 1 | 3.00 | |
| 3 | 21상 | 측벽부 | 망상균열 | 0.2 | 2.0 | 9.0 | 18.00 | m <sup>2</sup> | 1 | 18.00 | |
| 11 | 21하 | 천단부 | 채균열 (Cw=0.3mm미만) | 0.2 | 5.0 | | 5.00 | m | 1 | 5.00 | |
| 12 | 21하 | 천단부 | 채균열 (Cw=0.3mm이상) | 0.3 | 10.0 | | 10.00 | m | 1 | 10.00 | |
| 13 | 21하 | 천단부 | 채균열 (Cw=0.3mm미만) | 0.2 | 7.0 | | 7.00 | m | 1 | 7.00 | |

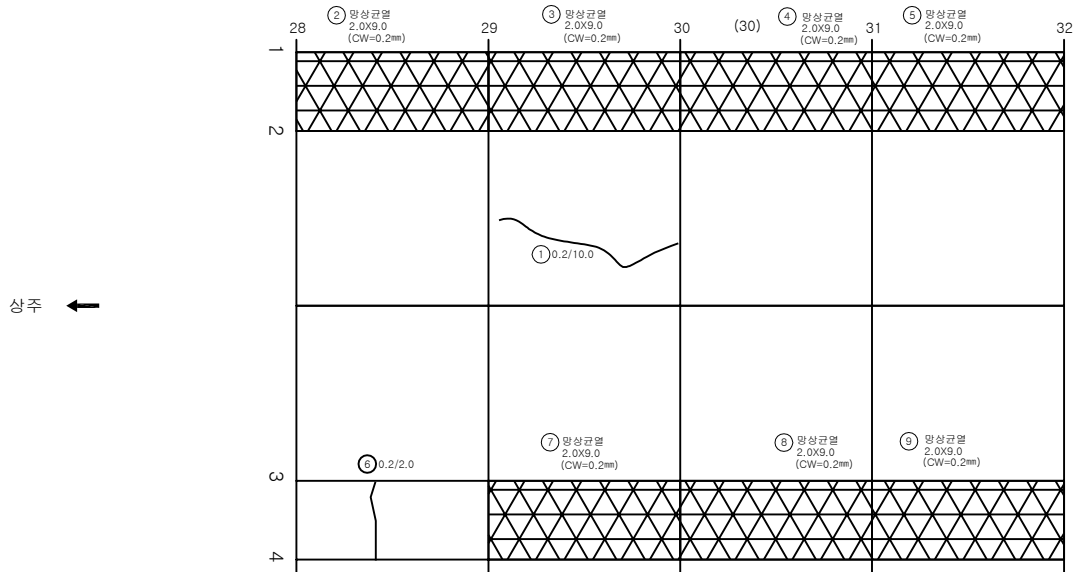
| 번호 | 발생<br>년도 | 부재 | 손상내용 | 손상현황 | | | | | | | 비고 |
|---|---|---|---|---|---|---|---|---|---|---|---|
| 1 | 19하 | 천단부 | 균열(Cw=0.3mm미만) | 0.2 | 10.0 | | 10.00 | m | 1 | 10.00 | |
| 2 | 21상 | 측벽부 | 망상균열 | 0.2 | 2.0 | 9.0 | 18.00 | m <sup>2</sup> | 1 | 18.00 | |
| 6 | 21하 | 측벽부 | 균열(Cw=0.3mm미만) | 0.2 | 2.0 | | 2.00 | m | 1 | 2.00 | |
| 7 | 21하 | 측벽부 | 망상균열 | 0.2 | 2.0 | 9.0 | 18.00 | m <sup>2</sup> | 1 | 18.00 | |

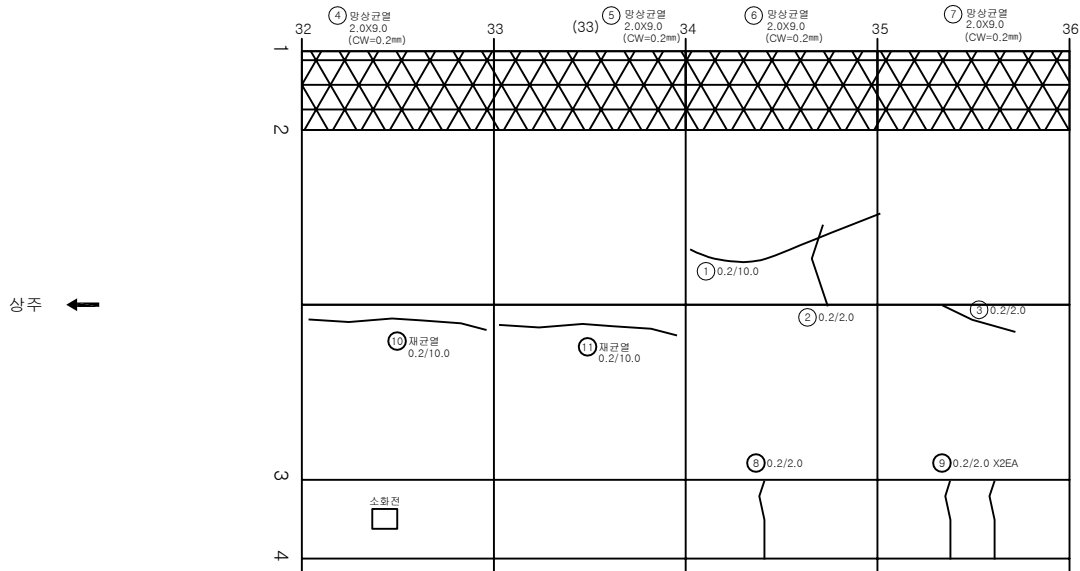
| 번호 | 발생년도 | 부재 | 손상내용 | 손상현황 | | | | | | | 비고 |
|---|---|---|---|---|---|---|---|---|---|---|---|
| 1 | 19하 | 천단부 | 균열(Cw=0.3mm미만) | 0.2 | 10.0 | | 10.00 | m | 1 | 10.00 | |
| 2 | 19하 | 천단부 | 균열(Cw=0.3mm미만) | 0.2 | 2.0 | | 2.00 | m | 1 | 2.00 | |
| 3 | 19하 | 천단부 | 균열(Cw=0.3mm미만) | 0.2 | 2.0 | | 2.00 | m | 1 | 2.00 | |
| 4 | 21상 | 측벽부 | 망상균열 | 0.2 | 2.0 | 9.0 | 18.00 | m <sup>2</sup> | 1 | 18.00 | |
| 8 | 21하 | 측벽부 | 균열(Cw=0.3mm미만) | 0.2 | 2.0 | | 2.00 | m | 1 | 2.00 | |
| 9 | 21하 | 측벽부 | 균열(Cw=0.3mm미만) | 0.2 | 2.0 | | 2.00 | m | 2 | 4.00 | |
| 10 | 21하 | 천단부 | 채균열(Cw=0.3mm미만) | 0.2 | 10.0 | | 10.00 | m | 1 | 10.00 | |
| 11 | 21하 | 천단부 | 채균열(Cw=0.3mm미만) | 0.2 | 10.0 | | 10.00 | m | 1 | 10.00 | |

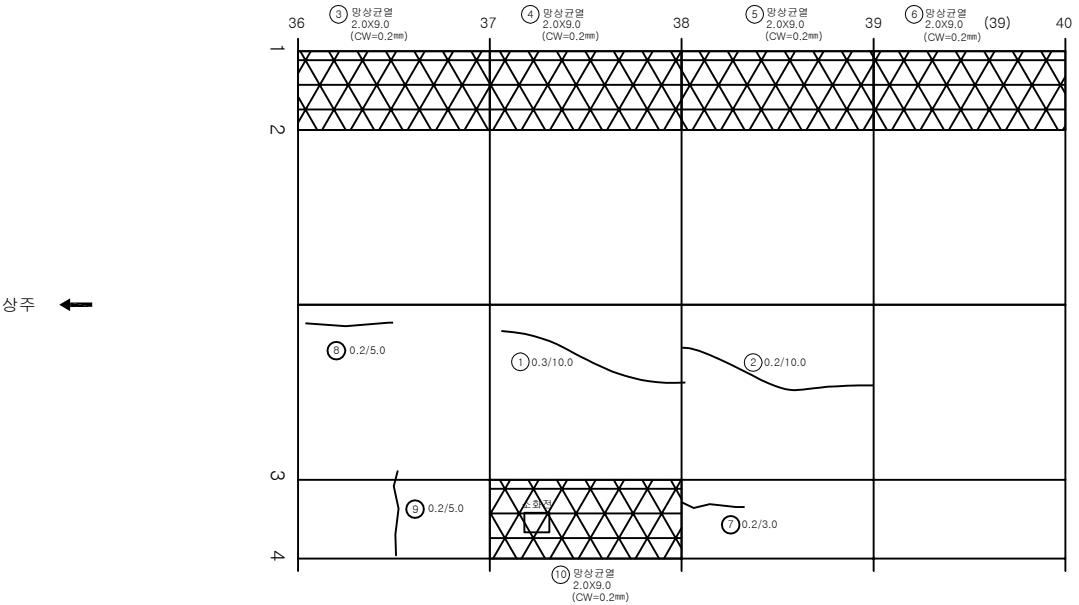
| 번호 | 발생년도 | 부재 | 손상내용 | 손상현황 | | | | | | | 비고 |
|---|---|---|---|---|---|---|---|---|---|---|---|
| 1 | 19하 | 천단부 | 균열(Cw=0.3mm이상) | 0.3 | 10.0 | | 10.00 | m | 1 | 10.00 | |
| 2 | 19하 | 천단부 | 균열(Cw=0.3mm미만) | 0.2 | 10.0 | | 10.00 | m | 1 | 10.00 | |
| 3 | 21상 | 측벽부 | 망상균열 | 0.2 | 2.0 | 9.0 | 18.00 | m <sup>2</sup> | 1 | 18.00 | |
| 7 | 21하 | 측벽부 | 균열(Cw=0.3mm미만) | 0.2 | 3.0 | | 3.00 | m | 1 | 3.00 | |
| 8 | 21하 | 천단부 | 균열(Cw=0.3mm미만) | 0.2 | 5.0 | | 5.00 | m | 1 | 5.00 | |
| 9 | 25하 | 측벽부 | 균열(Cw=0.3mm미만) | 0.2 | 5.0 | | 5.00 | m | 1 | 5.00 | |
| 10 | 25하 | 측벽부 | 망상균열 | 0.2 | 2.0 | 9.0 | 18.00 | m <sup>2</sup> | 1 | 18.00 | |

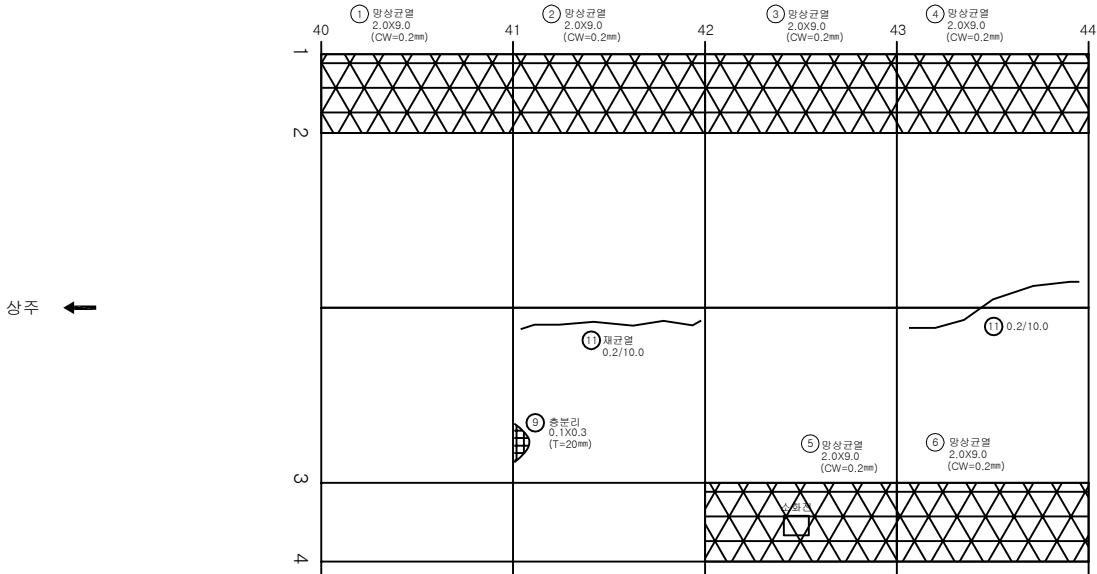
| 번호 | 발생년도 | 부재 | 손상내용 | 손상현황 | | | | | | | 비고 |
|---|---|---|---|---|---|---|---|---|---|---|---|
| 1 | 21상 | 측벽부 | 망상균열 | 0.2 | 2.0 | 9.0 | 18.00 | m <sup>3</sup> | 1 | 18.00 | |
| 5 | 21하 | 측벽부 | 망상균열 | 0.2 | 2.0 | 9.0 | 18.00 | m <sup>3</sup> | 1 | 18.00 | |
| 6 | 21하 | 측벽부 | 망상균열 | 0.2 | 2.0 | 9.0 | 18.00 | m <sup>3</sup> | 1 | 18.00 | |
| 7 | 21하 | 천단부 | 재균열(Cw=0.3mm미만) | 0.2 | 10.0 | | 10.00 | m | 1 | 10.00 | |
| 8 | 21하 | 천단부 | 균열(Cw=0.3mm미만) | 0.2 | 10.0 | | 10.00 | m | 1 | 10.00 | |

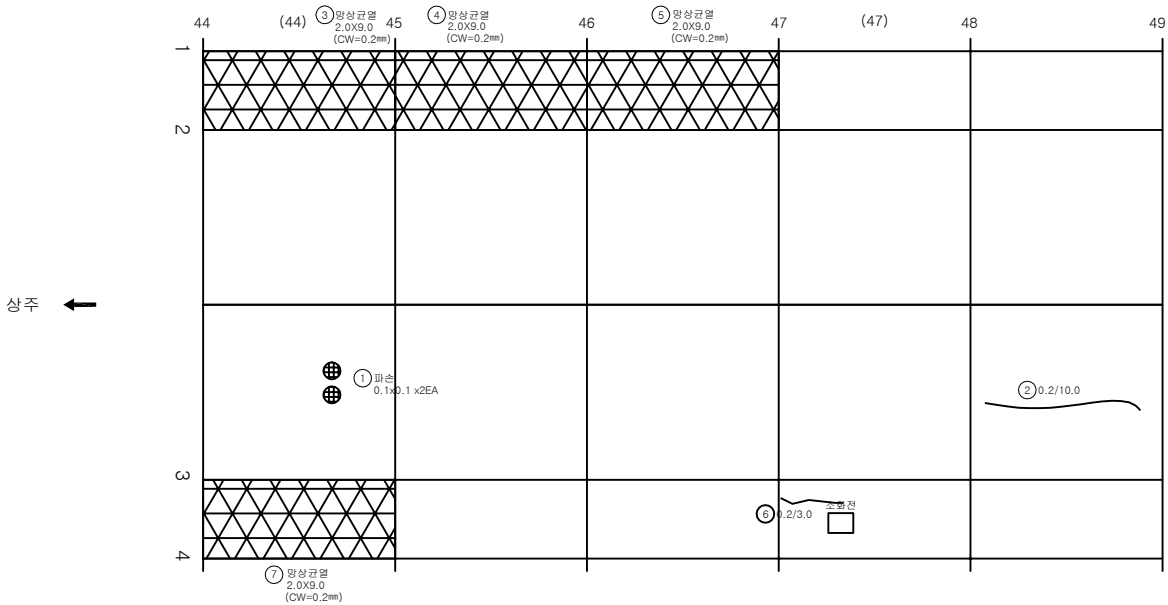
| 번호 | 발생<br>년도 | 부재 | 손상내용 | 손상현황 | | | | | | | 비 고 |
|---|---|---|---|---|---|---|---|---|---|---|---|
| 2 | 19하 | 천단부 | 균열(Cw=0.3mm미만) | 0.2 | 10.0 | | 10.00 | m | 1 | 10.00 | |
| 3 | 21상 | 측벽부 | 망상균열 | 0.2 | 2.0 | 9.0 | 18.00 | m <sup>2</sup> | 1 | 18.00 | |
| 6 | 21하 | 측벽부 | 균열(Cw=0.3mm미만) | 0.2 | 3.0 | | 3.00 | m | 1 | 3.00 | |
| 7 | 25하 | 측벽부 | 망상균열 | 0.2 | 2.0 | 9.0 | 18.00 | m <sup>2</sup> | 1 | 18.00 | |

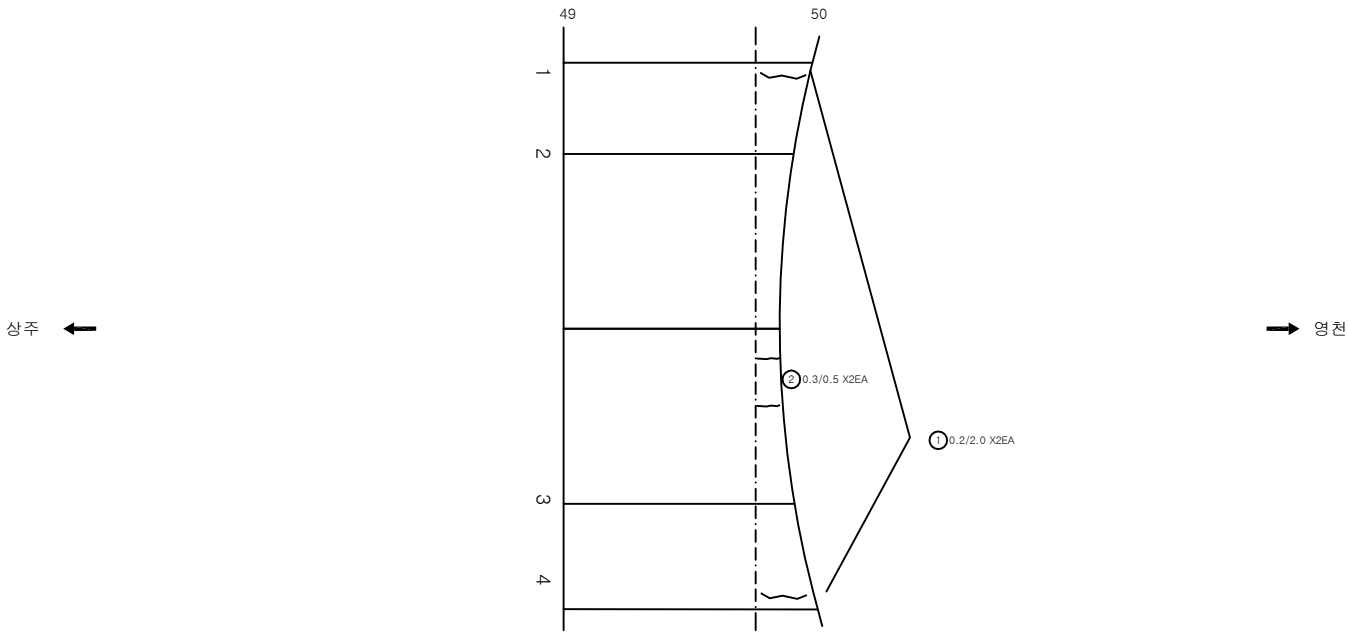
| 번호 | 발생년도 | 부재 | 손상내용 | 손상현황 | | | | | | | 비고 |
|---|---|---|---|---|---|---|---|---|---|---|---|
| 1 | 21하 | 천단부 | 균열(Cw=0.3mm미만) | 0.2 | 2.0 | | 2.00 | m | 2 | 4.00 | |
