상주영천고속도로 2024~2025년 시설물 안전점검 용역  
(2025년 하반기 정밀안전점검)

## 외 관 조 사 망 도

중구터널(상주방향)

2025.09

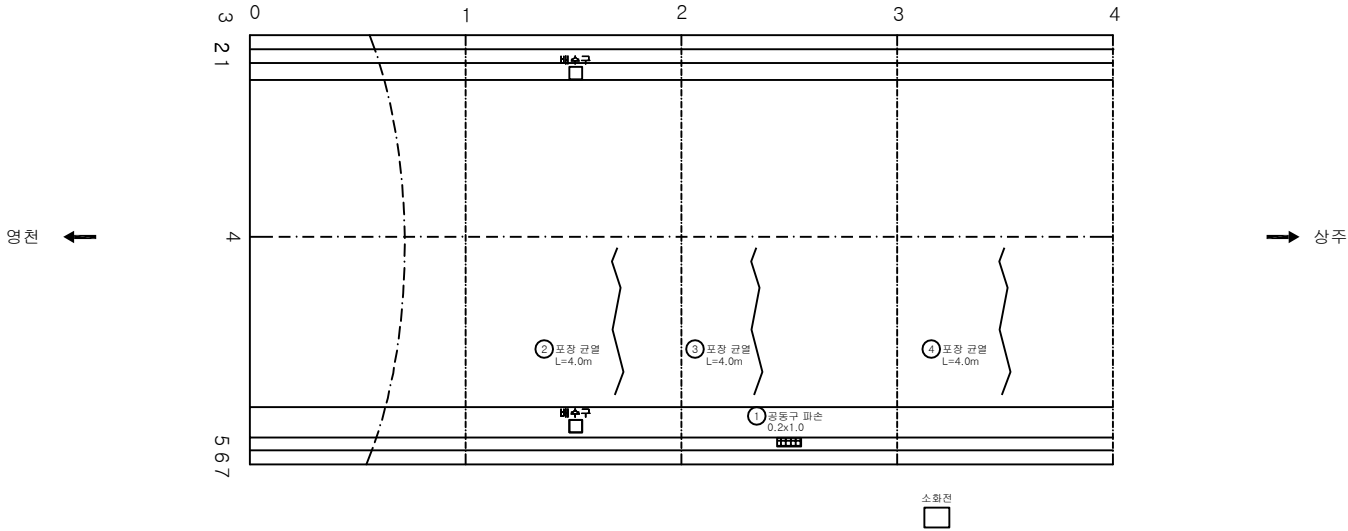
ID:중구터널(상주)-포장,공동구 Span No.1~4

| 번호 | 발생<br>년도 | 부재 | 손상내용 | 손상현황 | | | | | | | 비 고 |
|---|---|---|---|---|---|---|---|---|---|---|---|
| 1 | 19하 | 공동구 | 공동구 파손 | | 0.2 | 1.0 | 0.20 | m <sup>2</sup> | 1 | 0.20 | |
| 2 | 21하 | 포장 | 포장 균열 | | 4.0 | | 4.00 | m | 1 | 4.00 | |
| 3 | 21하 | 포장 | 포장 균열 | | 4.0 | | 4.00 | m | 1 | 4.00 | |
| 4 | 21하 | 포장 | 포장 균열 | | 4.0 | | 4.00 | m | 1 | 4.00 | |

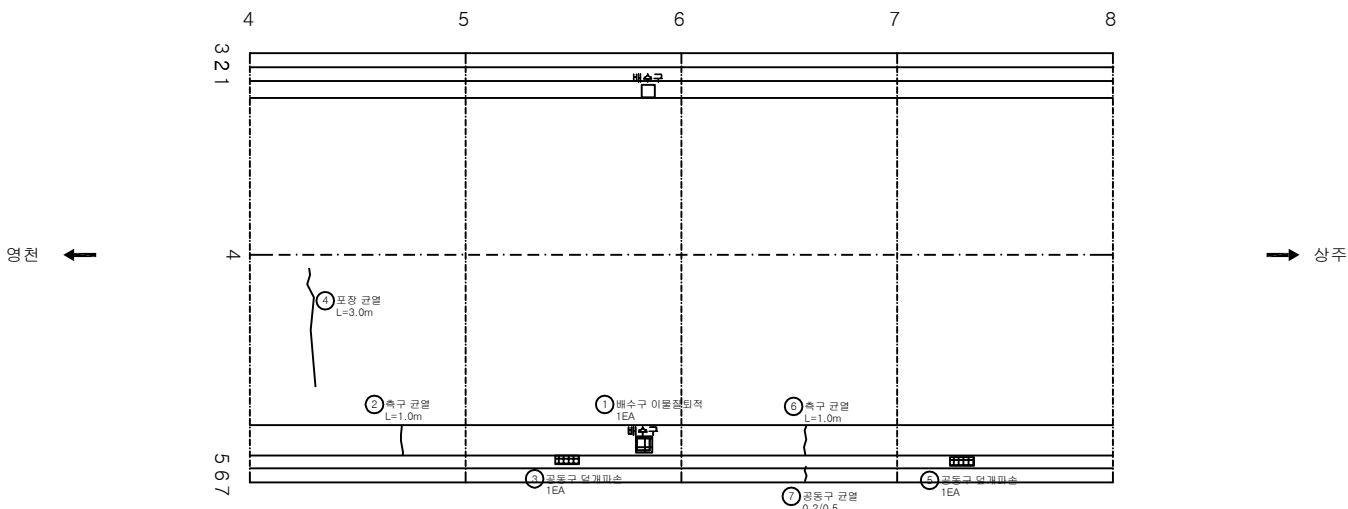
ID:중구터널(상주)-포장,공동구 Span No.5~8

| 번호 | 발생년도 | 부재 | 손상내용 | 손상현황 | | | | | | | 비고 |
|---|---|---|---|---|---|---|---|---|---|---|---|
| 1 | 19하 | 배수시설 | 배수구 이물질퇴적 | | | | 1.00 | EA | 1 | 1.00 | |
| 2 | 20상 | 배수시설 | 측구 균열 | | 1.0 | | 1.00 | m | 1 | 1.00 | |
| 3 | 19하 | 공동구 | 공동구 덮개파손 | | | | 1.00 | EA | 1 | 1.00 | |
| 4 | 21상 | 포장 | 포장 균열 | | 3.0 | | 3.00 | m | 1 | 3.00 | |
| 5 | 21상 | 공동구 | 공동구 덮개파손 | | | | 1.00 | EA | 1 | 1.00 | |
| 6 | 25하 | 배수시설 | 측구 균열 | | 1.0 | | 1.00 | m | 1 | 1.00 | |
| 7 | 25하 | 공동구 | 공동구 균열 | 0.2 | 0.5 | | 0.50 | m | 1 | 0.50 | |

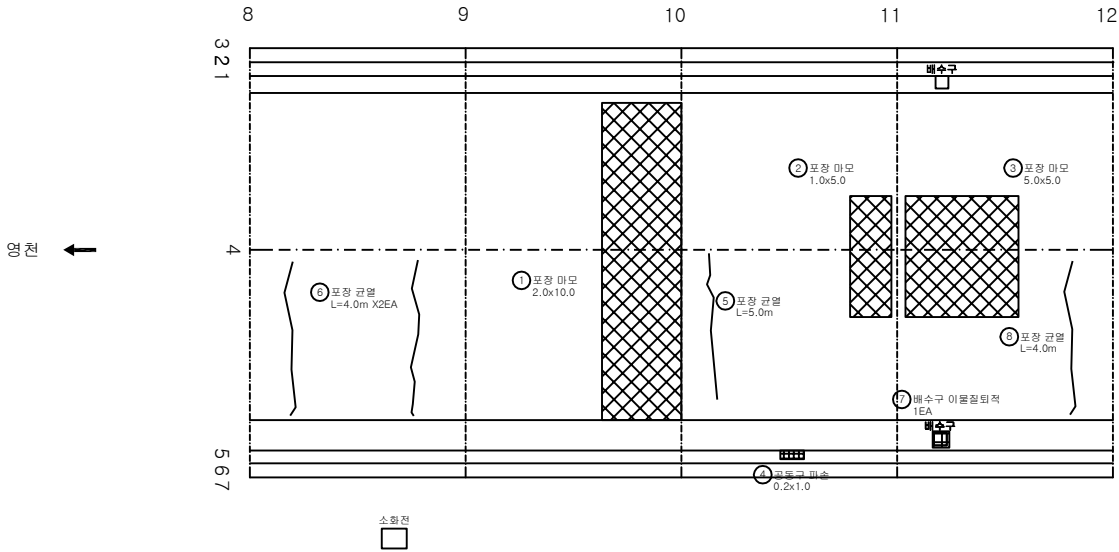
| 번호 | 발생<br>년도 | 부재 | 손상내용 | 손상현황 | | | | | | | 비 고 |
|---|---|---|---|---|---|---|---|---|---|---|---|
| 5 | 21상 | 포장 | 포장 균열 | | 5.0 | | 5.00 | m | 1 | 5.00 | |
| 6 | 23하 | 포장 | 포장 균열 | | 4.0 | | 4.00 | m | 2 | 8.00 | |
| 8 | 23하 | 포장 | 포장 균열 | | 4.0 | | 4.00 | m | 1 | 4.00 | |

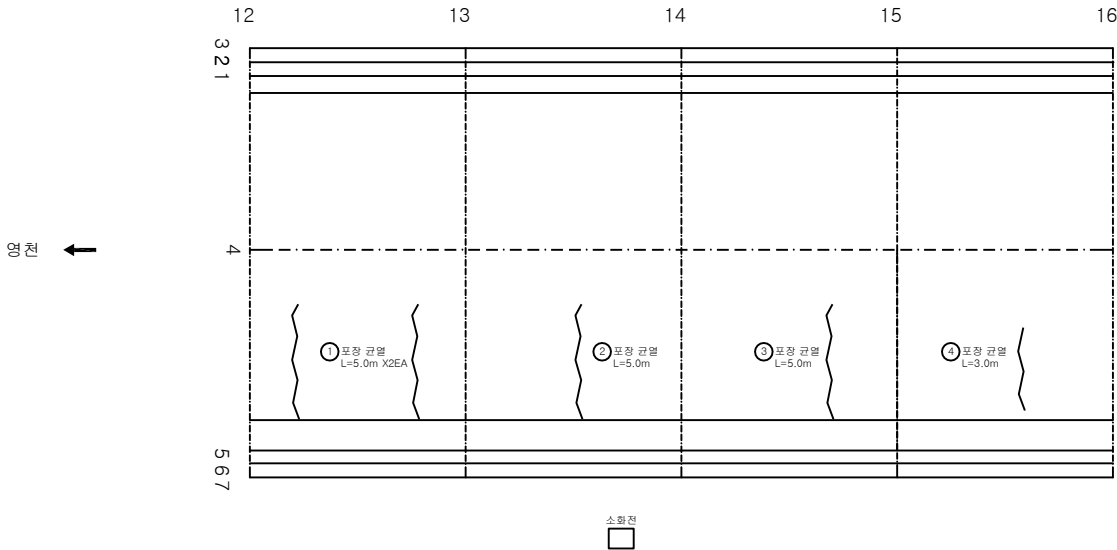
| 번호 | 발생<br>년도 | 부재 | 손상내용 | 손상현황 | | | | | | 비 고 | |
|---|---|---|---|---|---|---|---|---|---|---|---|
| 1 | 22하 | 포장 | 포장 균열 | | 5.0 | | 5.00 | m | 2 | 10.00 | |
| 2 | 22하 | 포장 | 포장 균열 | | 5.0 | | 5.00 | m | 1 | 5.00 | |
| 3 | 22하 | 포장 | 포장 균열 | | 5.0 | | 5.00 | m | 1 | 5.00 | |
| 4 | 22하 | 포장 | 포장 균열 | | 3.0 | | 3.00 | m | 1 | 3.00 | |

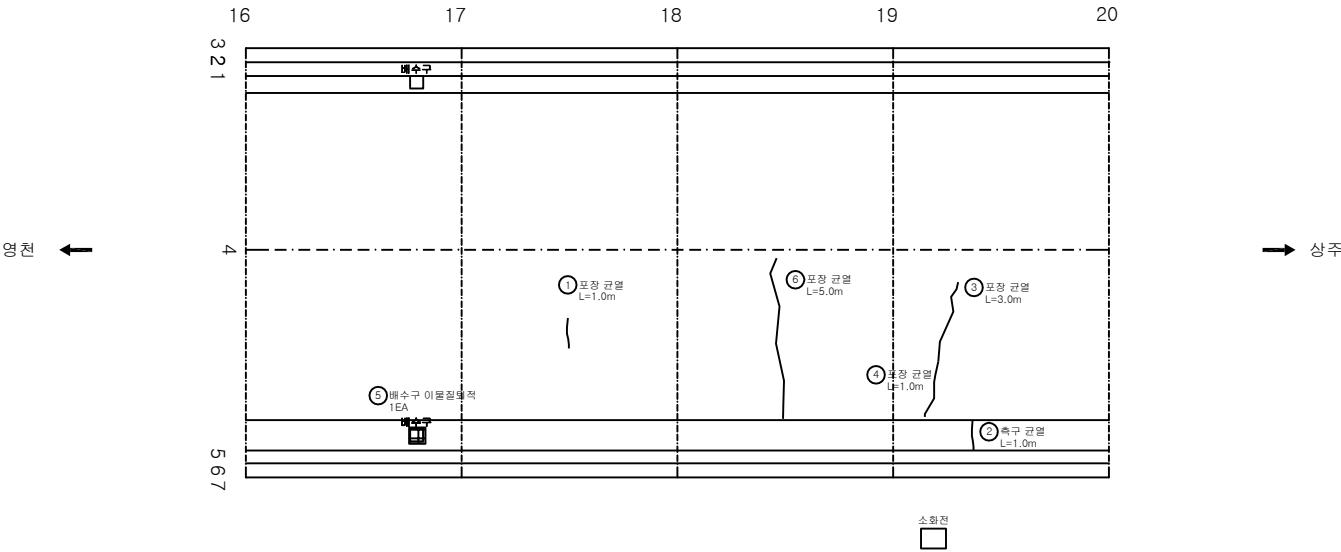
| 번호 | 발생년도 | 부재 | 손상내용 | 손상현황 | | | | | | | 비고 |
|---|---|---|---|---|---|---|---|---|---|---|---|
| 1 | 20상 | 포장 | 포장 균열 | | 1.0 | | 1.00 | m | 1 | 1.00 | |
| 2 | 20상 | 배수시설 | 측구 균열 | | 1.0 | | 1.00 | m | 1 | 1.00 | |
| 3 | 21상 | 포장 | 포장 균열 | | 3.0 | | 3.00 | m | 1 | 3.00 | |
| 4 | 21하 | 포장 | 포장 균열 | | 1.0 | | 1.00 | m | 1 | 1.00 | |
| 6 | 23하 | 포장 | 포장 균열 | | 5.0 | | 5.00 | m | 1 | 5.00 | |

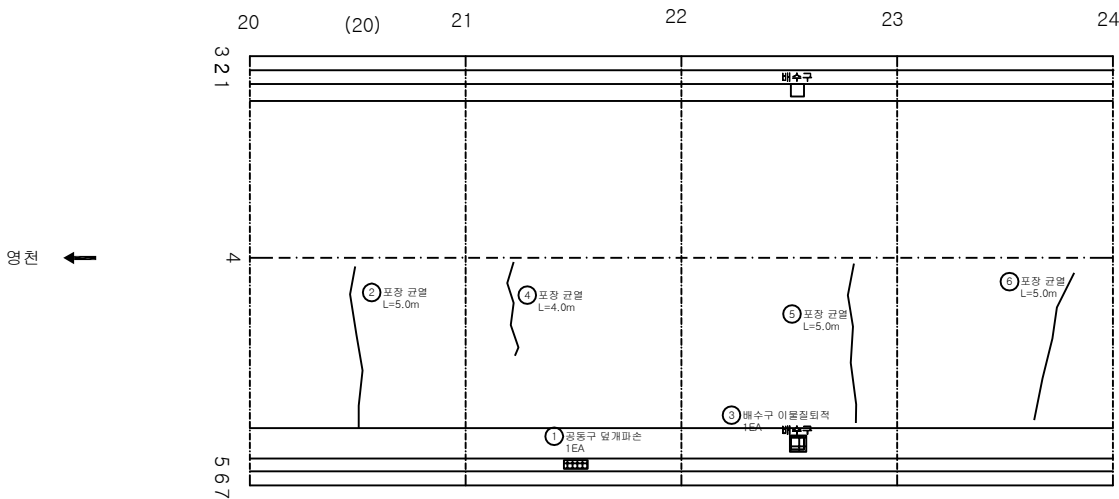
| 번호 | 발생년도 | 부재 | 손상내용 | 손상현황 | | | | | | | 비고 |
|---|---|---|---|---|---|---|---|---|---|---|---|
| 2 | 21상 | 포장 | 포장 균열 | | 5.0 | | 5.00 | m | 1 | 5.00 | |
| 4 | 23하 | 포장 | 포장 균열 | | 4.0 | | 4.00 | m | 1 | 4.00 | |
| 5 | 23하 | 포장 | 포장 균열 | | 5.0 | | 5.00 | m | 1 | 5.00 | |
| 6 | 23하 | 포장 | 포장 균열 | | 5.0 | | 5.00 | m | 1 | 5.00 | |

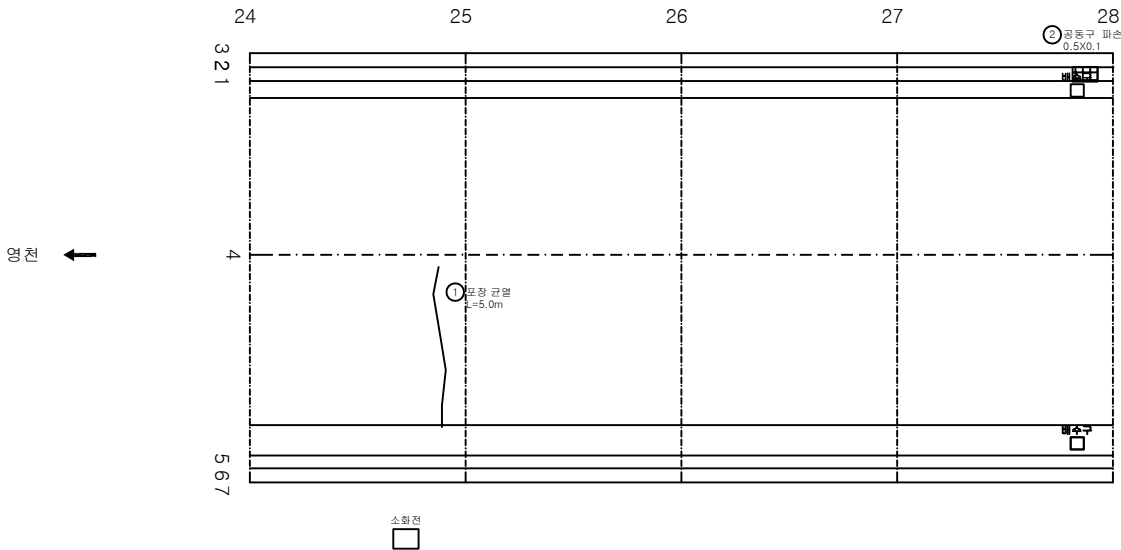
| 번호 | 발생년도 | 부재 | 손상내용 | 손상현황 | | | | | | | 비고 |
|---|---|---|---|---|---|---|---|---|---|---|---|
| 1 | 21상 | 포장 | 포장 균열 | | 5.0 | | 5.00 | m | 1 | 5.00 | |

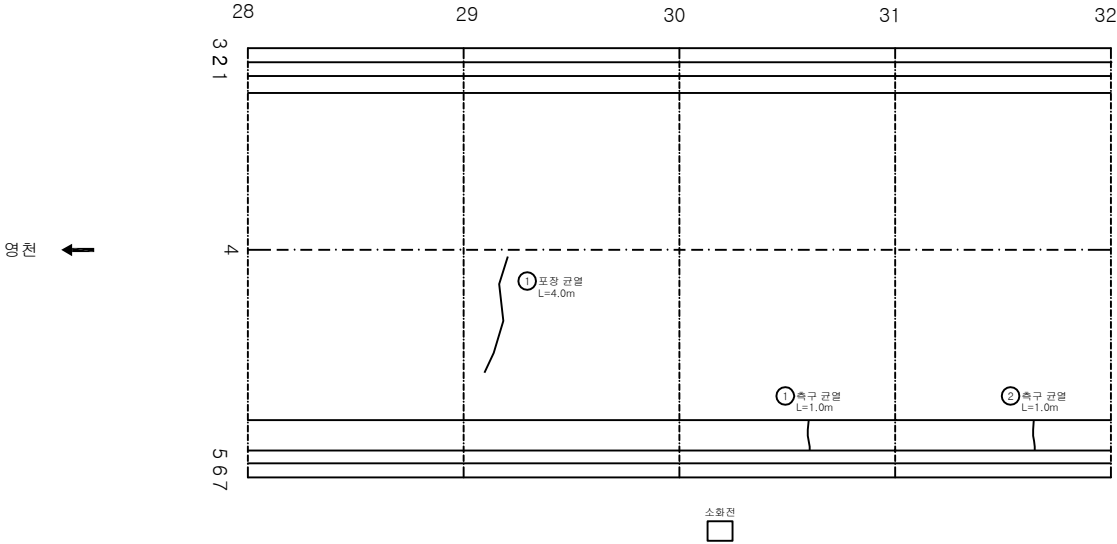
| 번호 | 발생년도 | 부재 | 손상내용 | 손상현황 | | | | | | | 비고 |
|---|---|---|---|---|---|---|---|---|---|---|---|
| 1 | 20상 | 배수시설 | 측구 균열 | | 1.0 | | 1.00 | m | 1 | 1.00 | |
| 2 | 20상 | 배수시설 | 측구 균열 | | 1.0 | | 1.00 | m | 1 | 1.00 | |
| 3 | 23하 | 포장 | 포장 균열 | | 4.0 | | 4.00 | m | 1 | 4.00 | |

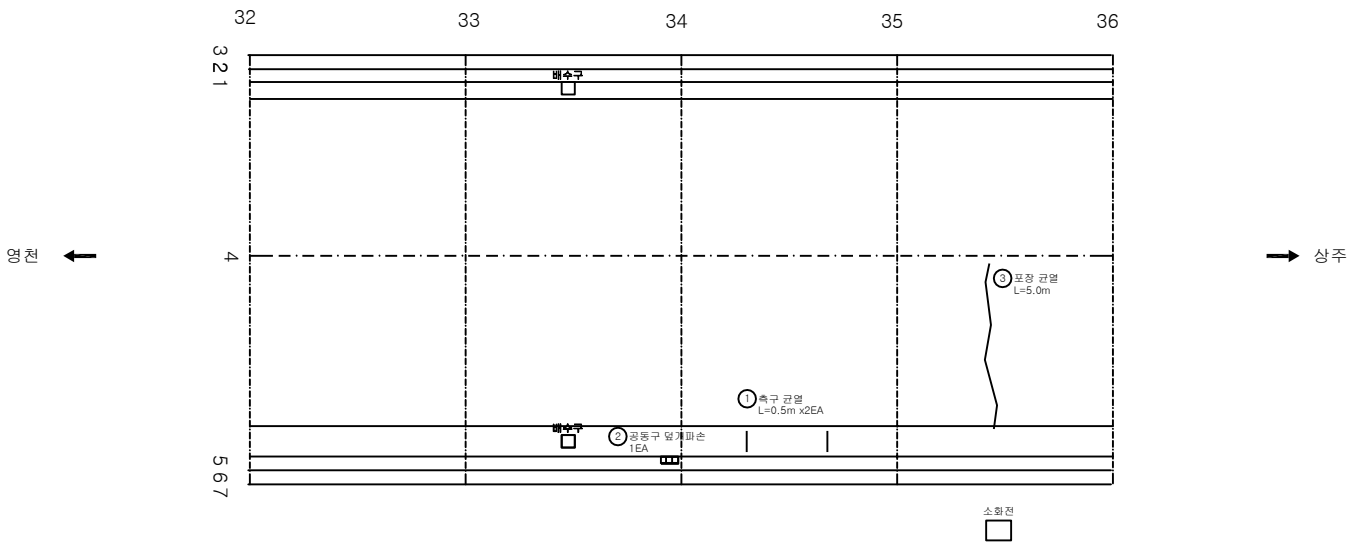
| 번호 | 발생년도 | 부재 | 손상내용 | 손상현황 | | | | | | | 비고 |
|---|---|---|---|---|---|---|---|---|---|---|---|
| 1 | 19하 | 배수시설 | 측구 균열 | | 0.5 | | 0.50 | m | 2 | 1.00 | |
| 3 | 23하 | 포장 | 포장 균열 | | 5.0 | | 5.00 | m | 1 | 5.00 | |

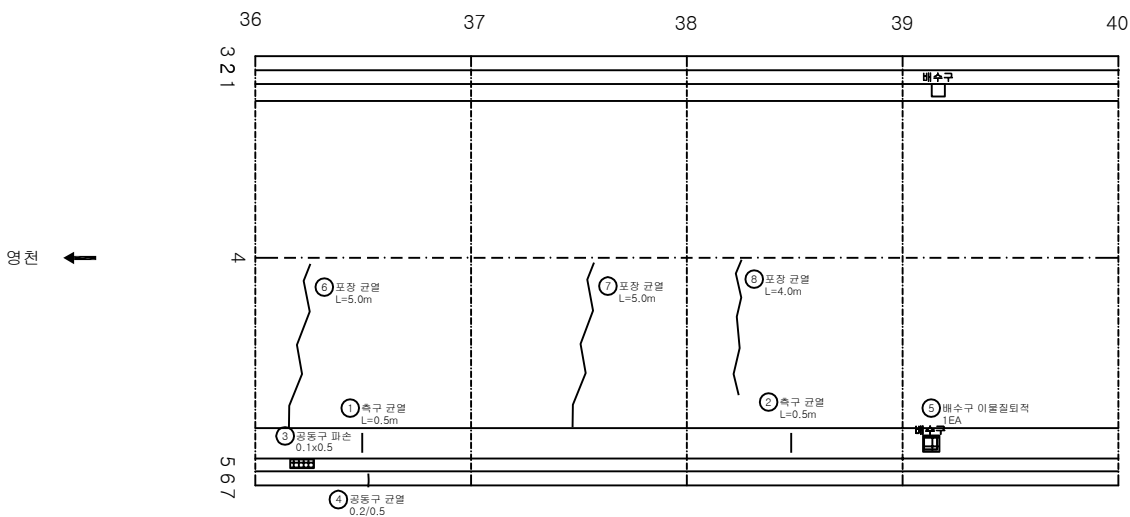
| 번호 | 발생년도 | 부재 | 손상내용 | 손상현황 | | | | | | | 비고 |
|---|---|---|---|---|---|---|---|---|---|---|---|
| 1 | 19하 | 배수시설 | 측구 균열 | | 0.5 | | 0.50 | m | 1 | 0.50 | |
| 2 | 19하 | 배수시설 | 측구 균열 | | 0.5 | | 0.50 | m | 1 | 0.50 | |
| 4 | 20상 | 공동구 | 공동구 균열 | 0.2 | 0.5 | | 0.50 | m | 1 | 0.50 | |
| 6 | 23하 | 포장 | 포장 균열 | | 5.0 | | 5.00 | m | 1 | 5.00 | |
| 7 | 23하 | 포장 | 포장 균열 | | 5.0 | | 5.00 | m | 1 | 5.00 | |
| 8 | 23하 | 포장 | 포장 균열 | | 4.0 | | 4.00 | m | 1 | 4.00 | |

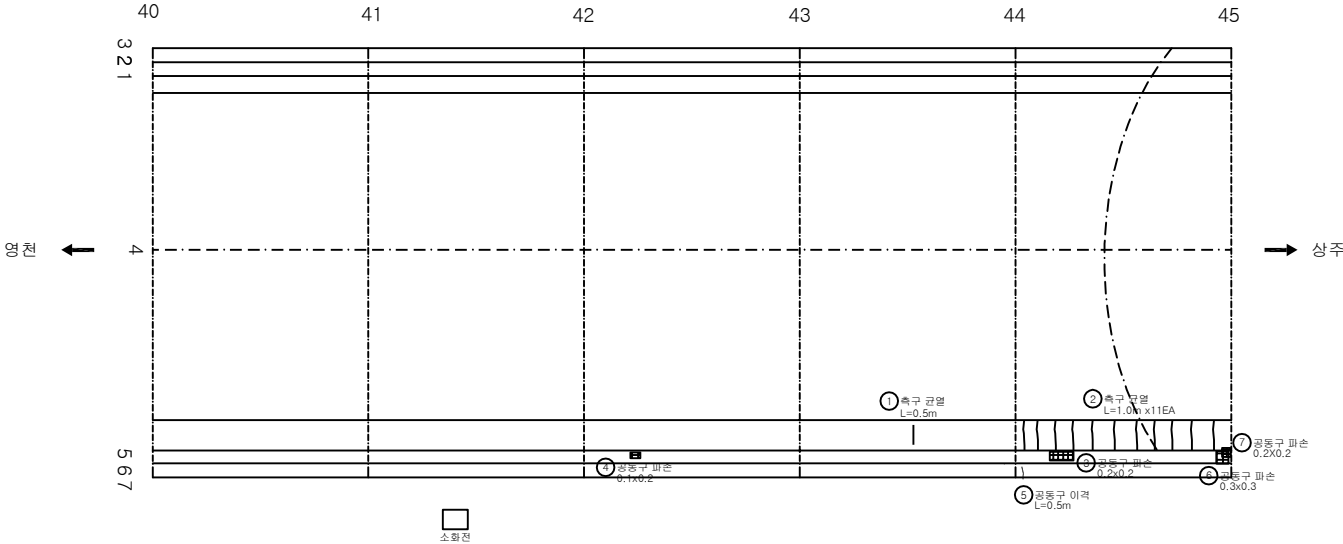
| 번호 | 발생년도 | 부재 | 손상내용 | 손상현황 | | | | | | | 비고 |
|---|---|---|---|---|---|---|---|---|---|---|---|
| 1 | 19하 | 배수시설 | 측구 균열 | | 0.5 | | 0.50 | m | 1 | 0.50 | |
| 2 | 20상 | 배수시설 | 측구 균열 | | 1.0 | | 1.00 | m | 11 | 11.00 | |

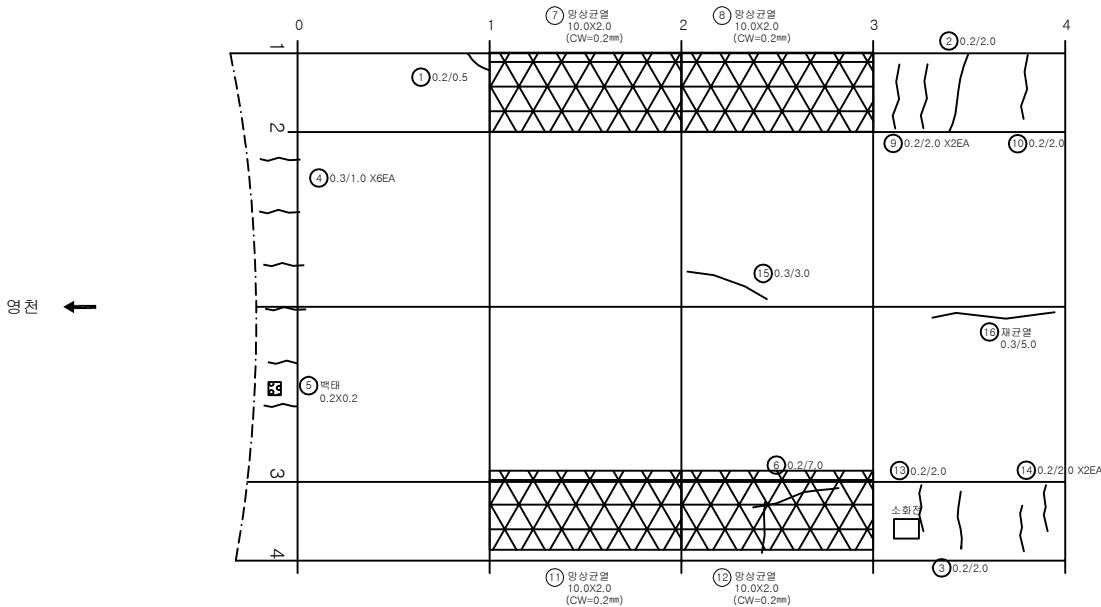
| 번호 | 발생<br>년도 | 부재 | 손상내용 | 손상현황 | | | | | | | 비 고 |
|---|---|---|---|---|---|---|---|---|---|---|---|
| 1 | 19하 | 측벽부 | 균열(Cw=0.3mm미만) | 0.2 | 0.5 | | 0.50 | m | 1 | 0.50 | |
| 2 | 19하 | 측벽부 | 균열(Cw=0.3mm미만) | 0.2 | 2.0 | | 2.00 | m | 1 | 2.00 | |
| 3 | 19하 | 측벽부 | 균열(Cw=0.3mm미만) | 0.2 | 2.0 | | 2.00 | m | 1 | 2.00 | |
| 4 | 23하 | 천단부 | 균열(Cw=0.3mm이상) | 0.3 | 1.0 | | 1.00 | m | 6 | 6.00 | |
| 6 | 23하 | 측벽부 | 균열(Cw=0.3mm미만) | 0.2 | 7.0 | | 7.00 | m | 1 | 7.00 | |
| 7 | 25하 | 측벽부 | 망상균열 | 0.2 | 10.0 | 2.0 | 20.00 | m <sup>2</sup> | 1 | 20.00 | |
| 8 | 25하 | 측벽부 | 망상균열 | 0.2 | 10.0 | 2.0 | 20.00 | m <sup>2</sup> | 1 | 20.00 | |
| 9 | 25하 | 측벽부 | 균열(Cw=0.3mm미만) | 0.2 | 2.0 | | 2.00 | m | 2 | 4.00 | |
| 10 | 25하 | 측벽부 | 균열(Cw=0.3mm미만) | 0.2 | 2.0 | | 2.00 | m | 1 | 2.00 | |
| 11 | 25하 | 측벽부 | 망상균열 | 0.2 | 10.0 | 2.0 | 20.00 | m <sup>2</sup> | 1 | 20.00 | |
| 12 | 25하 | 측벽부 | 망상균열 | 0.2 | 10.0 | 2.0 | 20.00 | m <sup>2</sup> | 1 | 20.00 | |
| 13 | 25하 | 측벽부 | 균열(Cw=0.3mm미만) | 0.2 | 2.0 | | 2.00 | m | 1 | 2.00 | |
| 14 | 25하 | 측벽부 | 균열(Cw=0.3mm미만) | 0.2 | 2.0 | | 2.00 | m | 2 | 4.00 | |
| 15 | 25하 | 천단부 | 균열(Cw=0.3mm이상) | 0.3 | 3.0 | | 3.00 | m | 1 | 3.00 | |
| 16 | 25하 | 천단부 | 채균열(Cw=0.3mm이상) | 0.3 | 5.0 | | 5.00 | m | 1 | 5.00 | |

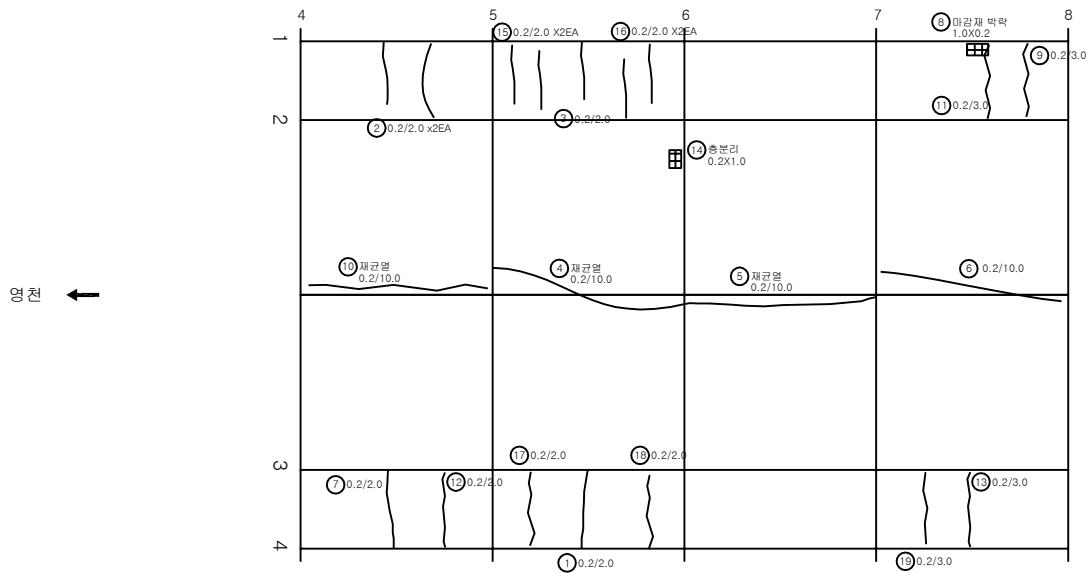
| 번호 | 발생<br>년도 | 부재 | 손상내용 | 손상현황 | | | | | | | 비 고 |
|---|---|---|---|---|---|---|---|---|---|---|---|
| 1 | 20상 | 측벽부 | 균열(Cw=0.3mm미만) | 0.2 | 2.0 | | 2.00 | m | 1 | 2.00 | |
| 2 | 20상 | 측벽부 | 균열(Cw=0.3mm미만) | 0.2 | 2.0 | | 2.00 | m | 2 | 4.00 | |
| 3 | 20상 | 측벽부 | 균열(Cw=0.3mm미만) | 0.2 | 2.0 | | 2.00 | m | 1 | 2.00 | |
| 4 | 19하 | 천단부 | 재균열(Cw=0.3mm미만) | 0.2 | 10.0 | | 10.00 | m | 1 | 10.00 | |
| 5 | 20상 | 천단부 | 재균열(Cw=0.3mm미만) | 0.2 | 10.0 | | 10.00 | m | 1 | 10.00 | |
| 6 | 19하 | 천단부 | 균열(Cw=0.3mm미만) | 0.2 | 10.0 | | 10.00 | m | 1 | 10.00 | |
| 7 | 20상 | 측벽부 | 균열(Cw=0.3mm미만) | 0.2 | 2.0 | | 2.00 | m | 1 | 2.00 | |
| 8 | 21하 | 측벽부 | 마감재 박락 | | 1.0 | 0.2 | 0.20 | m <sup>2</sup> | 1 | 0.20 | 손상증가 |
| 9 | 21하 | 측벽부 | 균열(Cw=0.3mm미만) | 0.2 | 3.0 | | 3.00 | m | 1 | 3.00 | |
| 10 | 21하 | 천단부 | 재균열(Cw=0.3mm미만) | 0.2 | 10.0 | | 10.00 | m | 1 | 10.00 | |
| 11 | 23하 | 측벽부 | 균열(Cw=0.3mm미만) | 0.2 | 3.0 | | 3.00 | m | 1 | 3.00 | |
| 12 | 23하 | 측벽부 | 균열(Cw=0.3mm미만) | 0.2 | 2.0 | | 2.00 | m | 1 | 2.00 | |
| 13 | 23하 | 측벽부 | 균열(Cw=0.3mm미만) | 0.2 | 3.0 | | 3.00 | m | 1 | 3.00 | |
| 15 | 25하 | 측벽부 | 균열(Cw=0.3mm미만) | 0.2 | 2.0 | | 2.00 | m | 2 | 4.00 | |
| 16 | 25하 | 측벽부 | 균열(Cw=0.3mm미만) | 0.2 | 2.0 | | 2.00 | m | 2 | 4.00 | |
| 17 | 25하 | 측벽부 | 균열(Cw=0.3mm미만) | 0.2 | 2.0 | | 2.00 | m | 1 | 2.00 | |
| 18 | 25하 | 측벽부 | 균열(Cw=0.3mm미만) | 0.2 | 2.0 | | 2.00 | m | 1 | 2.00 | |
| 19 | 25하 | 측벽부 | 균열(Cw=0.3mm미만) | 0.2 | 3.0 | | 3.00 | m | 1 | 3.00 | |

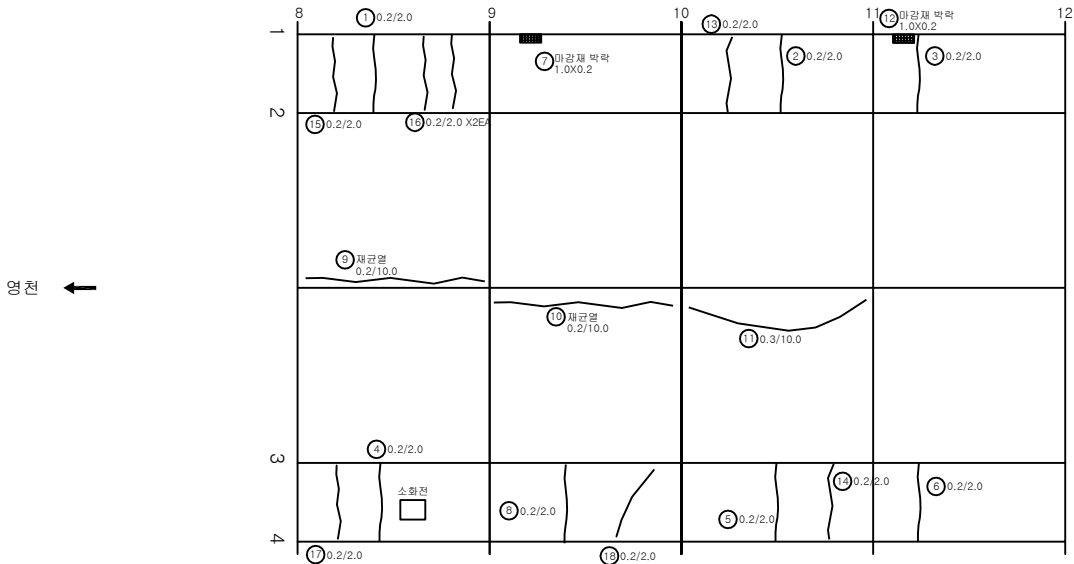
| 번호 | 발생<br>년도 | 부재 | 손상내용 | 손상현황 | | | | | | | 비 고 |
|---|---|---|---|---|---|---|---|---|---|---|---|
| 1 | 20상 | 측벽부 | 균열(Cw=0.3mm미만) | 0.2 | 2.0 | | 2.00 | m | 1 | 2.00 | |
| 2 | 20상 | 측벽부 | 균열(Cw=0.3mm미만) | 0.2 | 2.0 | | 2.00 | m | 1 | 2.00 | |
| 3 | 20상 | 측벽부 | 균열(Cw=0.3mm미만) | 0.2 | 2.0 | | 2.00 | m | 1 | 2.00 | |
| 4 | 20상 | 측벽부 | 균열(Cw=0.3mm미만) | 0.2 | 2.0 | | 2.00 | m | 1 | 2.00 | |
| 5 | 20상 | 측벽부 | 균열(Cw=0.3mm미만) | 0.2 | 2.0 | | 2.00 | m | 1 | 2.00 | |
| 6 | 20상 | 측벽부 | 균열(Cw=0.3mm미만) | 0.2 | 2.0 | | 2.00 | m | 1 | 2.00 | |
| 7 | 20하 | 측벽부 | 마감재 박락 | | 1.0 | 0.2 | 0.20 | m <sup>2</sup> | 1 | 0.20 | 손상증가 |
| 8 | 21하 | 측벽부 | 균열(Cw=0.3mm미만) | 0.2 | 2.0 | | 2.00 | m | 1 | 2.00 | |
| 9 | 21하 | 천단부 | 재균열(Cw=0.3mm미만) | 0.2 | 10.0 | | 10.00 | m | 1 | 10.00 | |
| 10 | 21하 | 천단부 | 재균열(Cw=0.3mm미만) | 0.2 | 10.0 | | 10.00 | m | 1 | 10.00 | |
| 11 | 21하 | 천단부 | 균열(Cw=0.3mm이상) | 0.3 | 10.0 | | 10.00 | m | 1 | 10.00 | |
| 12 | 23하 | 측벽부 | 마감재 박락 | | 1.0 | 0.2 | 0.20 | m <sup>2</sup> | 1 | 0.20 | 손상증가 |
| 13 | 23하 | 측벽부 | 균열(Cw=0.3mm미만) | 0.2 | 2.0 | | 2.00 | m | 1 | 2.00 | |
| 14 | 23하 | 측벽부 | 균열(Cw=0.3mm미만) | 0.2 | 2.0 | | 2.00 | m | 1 | 2.00 | |
| 15 | 25하 | 측벽부 | 균열(Cw=0.3mm미만) | 0.2 | 2.0 | | 2.00 | m | 1 | 2.00 | |
| 16 | 25하 | 측벽부 | 균열(Cw=0.3mm미만) | 0.2 | 2.0 | | 2.00 | m | 2 | 4.00 | |
| 17 | 25하 | 측벽부 | 균열(Cw=0.3mm미만) | 0.2 | 2.0 | | 2.00 | m | 1 | 2.00 | |
| 18 | 25하 | 측벽부 | 균열(Cw=0.3mm미만) | 0.2 | 2.0 | | 2.00 | m | 1 | 2.00 | |

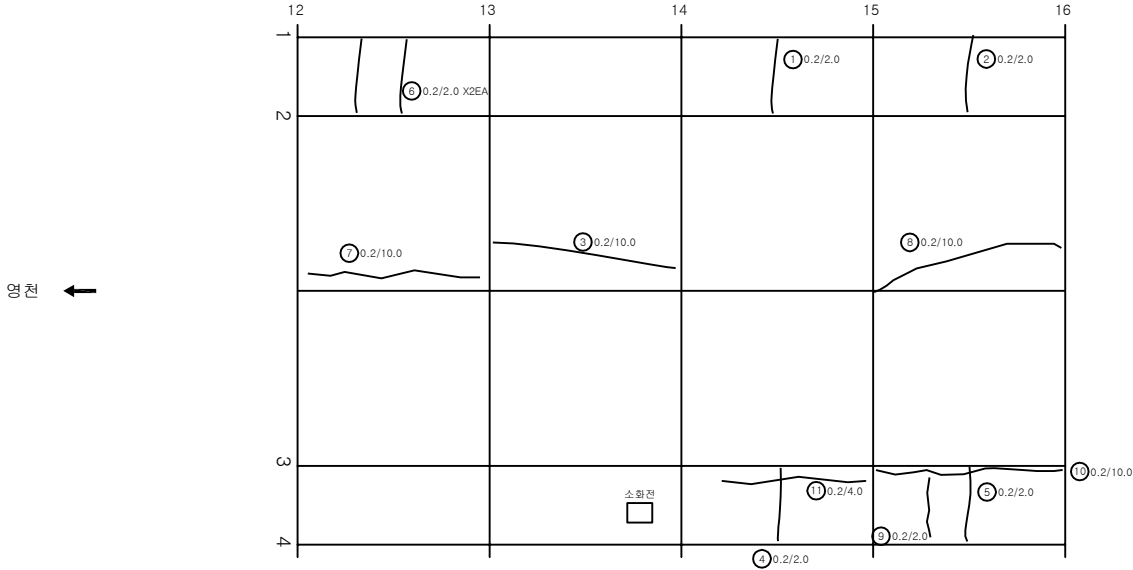
| 번호 | 발생<br>년도 | 부재 | 손상내용 | 손상현황 | | | | | | | 비 고 |
|---|---|---|---|---|---|---|---|---|---|---|---|
| 1 | 19하 | 측벽부 | 균열(Cw=0.3mm미만) | 0.2 | 2.0 | | 2.00 | m | 1 | 2.00 | |
| 2 | 19하 | 측벽부 | 균열(Cw=0.3mm미만) | 0.2 | 2.0 | | 2.00 | m | 1 | 2.00 | |
| 3 | 19하 | 천단부 | 균열(Cw=0.3mm미만) | 0.2 | 10.0 | | 10.00 | m | 1 | 10.00 | |
| 4 | 19하 | 측벽부 | 균열(Cw=0.3mm미만) | 0.2 | 2.0 | | 2.00 | m | 1 | 2.00 | |
| 5 | 19하 | 측벽부 | 균열(Cw=0.3mm미만) | 0.2 | 2.0 | | 2.00 | m | 1 | 2.00 | |
| 6 | 21하 | 측벽부 | 균열(Cw=0.3mm미만) | 0.2 | 2.0 | | 2.00 | m | 2 | 4.00 | |
| 7 | 21하 | 천단부 | 균열(Cw=0.3mm미만) | 0.2 | 10.0 | | 10.00 | m | 1 | 10.00 | |
| 8 | 21하 | 천단부 | 균열(Cw=0.3mm미만) | 0.2 | 10.0 | | 10.00 | m | 1 | 10.00 | |
| 9 | 23하 | 측벽부 | 균열(Cw=0.3mm미만) | 0.2 | 2.0 | | 2.00 | m | 1 | 2.00 | |
| 10 | 23하 | 측벽부 | 균열(Cw=0.3mm미만) | 0.2 | 10.0 | | 10.00 | m | 1 | 10.00 | |
| 11 | 25하 | 측벽부 | 균열(Cw=0.3mm미만) | 0.2 | 4.0 | | 4.00 | m | 1 | 4.00 | |

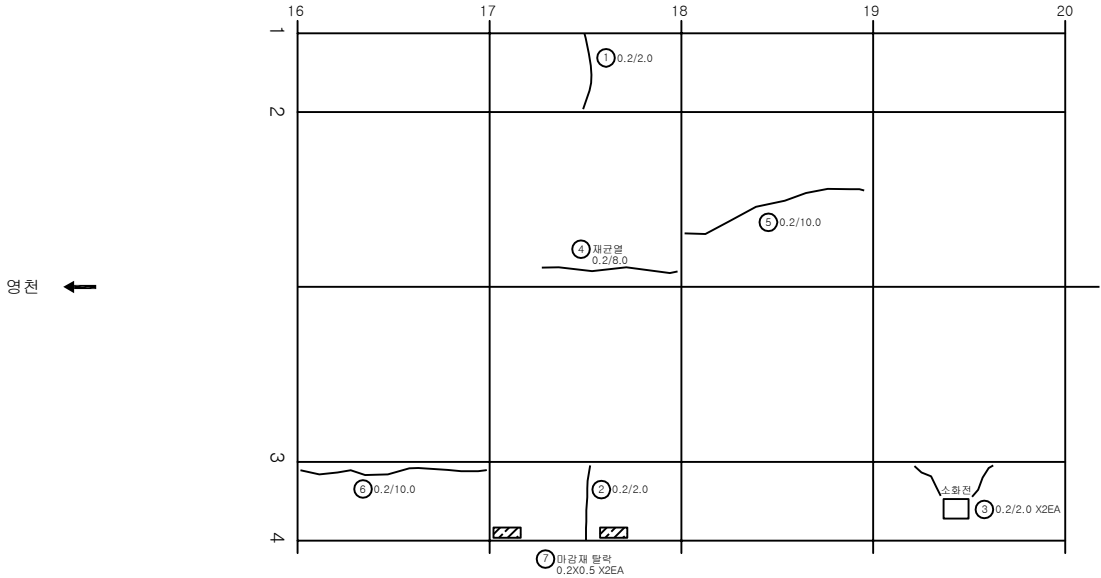
| 번호 | 발생<br>년도 | 부재 | 손상내용 | 손상현황 | | | | | | | 비 고 |
|---|---|---|---|---|---|---|---|---|---|---|---|
| 1 | 19하 | 측벽부 | 균열(Cw=0.3mm미만) | 0.2 | 2.0 | | 2.00 | m | 1 | 2.00 | |
| 2 | 19하 | 측벽부 | 균열(Cw=0.3mm미만) | 0.2 | 2.0 | | 2.00 | m | 1 | 2.00 | |
| 3 | 21하 | 측벽부 | 균열(Cw=0.3mm미만) | 0.2 | 2.0 | | 2.00 | m | 2 | 4.00 | |
| 4 | 21하 | 천단부 | 재균열(Cw=0.3mm미만) | 0.2 | 8.0 | | 8.00 | m | 1 | 8.00 | |
| 5 | 21하 | 천단부 | 균열(Cw=0.3mm미만) | 0.2 | 10.0 | | 10.00 | m | 1 | 10.00 | |
| 6 | 23하 | 측벽부 | 균열(Cw=0.3mm미만) | 0.2 | 10.0 | | 10.00 | m | 1 | 10.00 | |

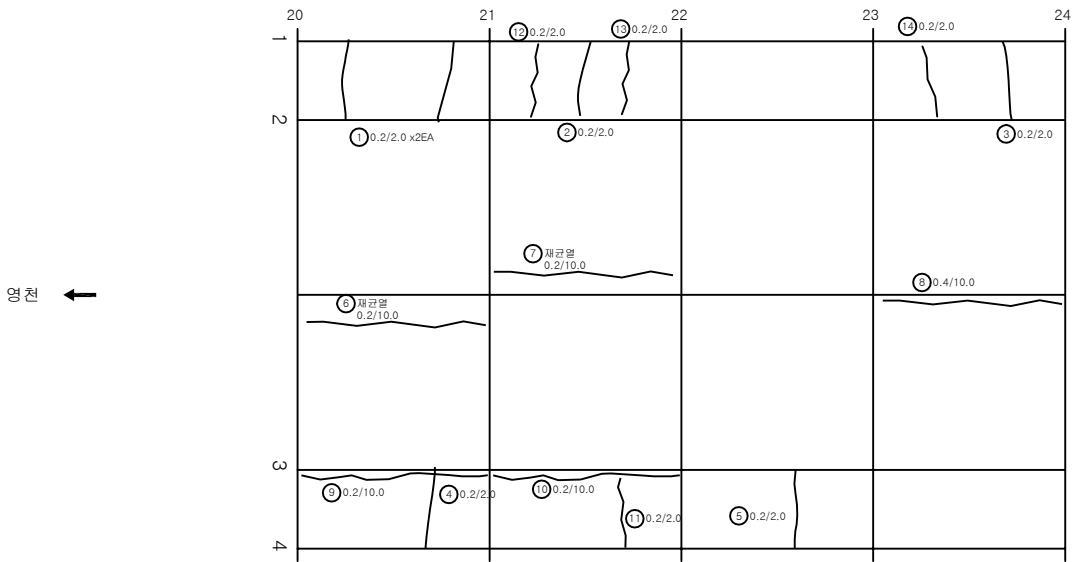
| 번호 | 발생<br>년도 | 부재 | 손상내용 | 손상현황 | | | | | | | 비 고 |
|---|---|---|---|---|---|---|---|---|---|---|---|
| 1 | 19하 | 측벽부 | 균열(Cw=0.3mm미만) | 0.2 | 2.0 | | 2.00 | m | 2 | 4.00 | |
| 2 | 19하 | 측벽부 | 균열(Cw=0.3mm미만) | 0.2 | 2.0 | | 2.00 | m | 1 | 2.00 | |
| 3 | 19하 | 측벽부 | 균열(Cw=0.3mm미만) | 0.2 | 2.0 | | 2.00 | m | 1 | 2.00 | |
| 4 | 19하 | 측벽부 | 균열(Cw=0.3mm미만) | 0.2 | 2.0 | | 2.00 | m | 1 | 2.00 | |
| 5 | 21하 | 측벽부 | 균열(Cw=0.3mm미만) | 0.2 | 2.0 | | 2.00 | m | 1 | 2.00 | |
| 6 | 21하 | 천단부 | 재균열(Cw=0.3mm미만) | 0.2 | 10.0 | | 10.00 | m | 1 | 10.00 | |
| 7 | 21하 | 천단부 | 재균열(Cw=0.3mm미만) | 0.2 | 10.0 | | 10.00 | m | 1 | 10.00 | |
| 8 | 21하 | 천단부 | 균열(Cw=0.3mm이상) | 0.4 | 10.0 | | 10.00 | m | 1 | 10.00 | |
| 9 | 23하 | 측벽부 | 균열(Cw=0.3mm미만) | 0.2 | 10.0 | | 10.00 | m | 1 | 10.00 | |
| 10 | 23하 | 측벽부 | 균열(Cw=0.3mm미만) | 0.2 | 10.0 | | 10.00 | m | 1 | 10.00 | |
| 11 | 23하 | 측벽부 | 균열(Cw=0.3mm미만) | 0.2 | 2.0 | | 2.00 | m | 1 | 2.00 | |
| 12 | 25하 | 측벽부 | 균열(Cw=0.3mm미만) | 0.2 | 2.0 | | 2.00 | m | 1 | 2.00 | |
| 13 | 25하 | 측벽부 | 균열(Cw=0.3mm미만) | 0.2 | 2.0 | | 2.00 | m | 1 | 2.00 | |
| 14 | 25하 | 측벽부 | 균열(Cw=0.3mm미만) | 0.2 | 2.0 | | 2.00 | m | 1 | 2.00 | |

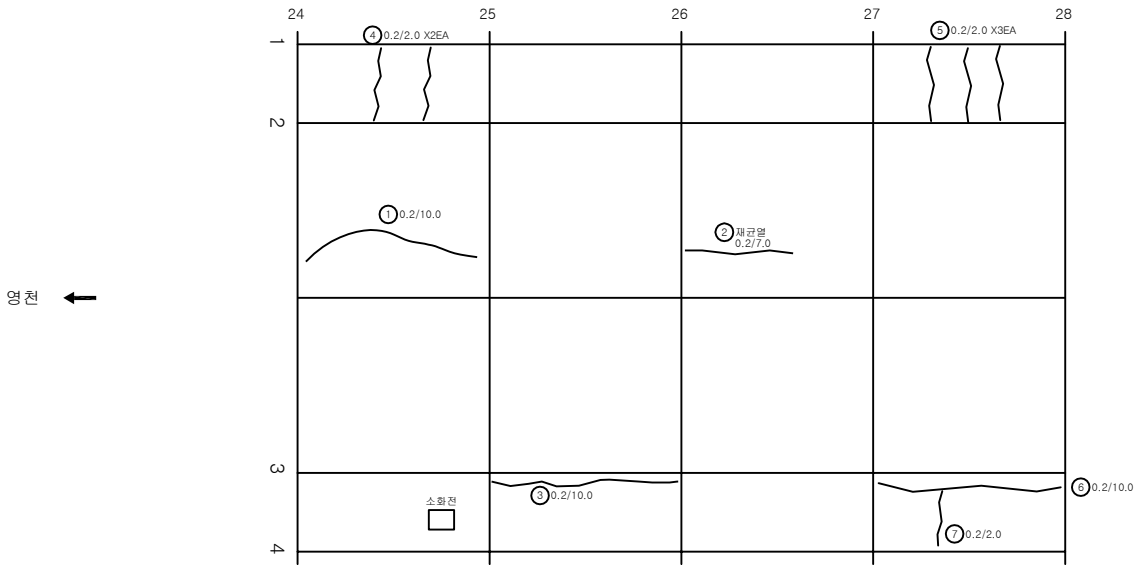
| 번<br>호 | 발생<br>년도 | 부재 | 손상내용 | 손상현황 | | | | | | | 비 고 |
|---|---|---|---|---|---|---|---|---|---|---|---|
| 1 | 19하 | 천단부 | 균열(Cw=0.3mm미만) | 0.2 | 10.0 | | 10.00 | m | 1 | 10.00 | |
| 2 | 21하 | 천단부 | 재균열(Cw=0.3mm미만) | 0.2 | 7.0 | | 7.00 | m | 1 | 7.00 | |
| 3 | 23하 | 측벽부 | 균열(Cw=0.3mm미만) | 0.2 | 10.0 | | 10.00 | m | 1 | 10.00 | |
| 4 | 25하 | 측벽부 | 균열(Cw=0.3mm미만) | 0.2 | 2.0 | | 2.00 | m | 2 | 4.00 | |
| 5 | 25하 | 측벽부 | 균열(Cw=0.3mm미만) | 0.2 | 2.0 | | 2.00 | m | 3 | 6.00 | |
| 6 | 25하 | 측벽부 | 균열(Cw=0.3mm미만) | 0.2 | 10.0 | | 10.00 | m | 1 | 10.00 | |
| 7 | 25하 | 측벽부 | 균열(Cw=0.3mm미만) | 0.2 | 2.0 | | 2.00 | m | 1 | 2.00 | |

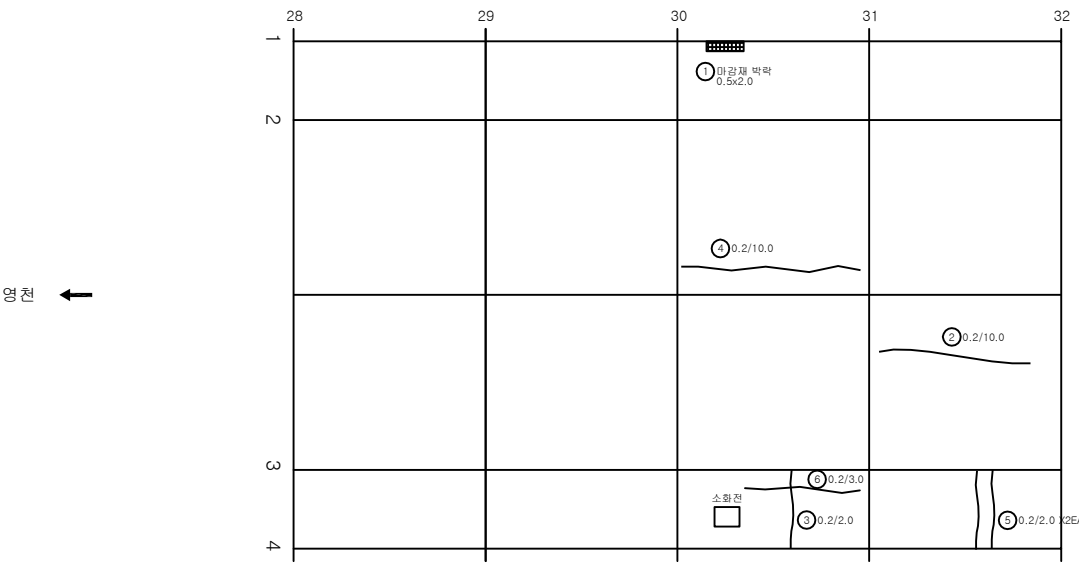
| 번<br>호 | 발생<br>년도 | 부재 | 손상내용 | 손상현황 | | | | | | | 비 고 |
|---|---|---|---|---|---|---|---|---|---|---|---|
| 2 | 19하 | 천단부 | 균열(Cw=0.3mm미만) | 0.2 | 10.0 | | 10.00 | m | 1 | 10.00 | |
| 3 | 21하 | 측벽부 | 균열(Cw=0.3mm미만) | 0.2 | 2.0 | | 2.00 | m | 1 | 2.00 | |
| 4 | 21하 | 천단부 | 균열(Cw=0.3mm미만) | 0.2 | 10.0 | | 10.00 | m | 1 | 10.00 | |
| 5 | 24상 | 측벽부 | 균열(Cw=0.3mm미만) | 0.2 | 2.0 | | 2.00 | m | 2 | 4.00 | |
| 6 | 25하 | 측벽부 | 균열(Cw=0.3mm미만) | 0.2 | 3.0 | | 3.00 | m | 1 | 3.00 | |

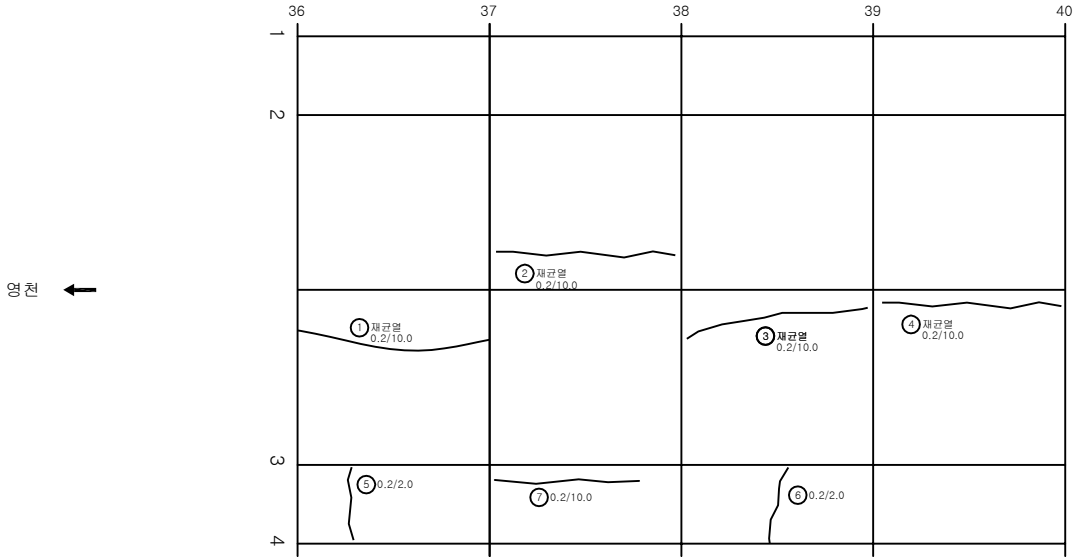
| 번호 | 발생<br>년도 | 부재 | 손상내용 | 손상현황 | | | | | | | 비 고 |
|---|---|---|---|---|---|---|---|---|---|---|---|
| 1 | 19하 | 천단부 | 재균열(Cw=0.3mm미만) | 0.2 | 10.0 | | 10.00 | m | 1 | 10.00 | |
| 2 | 21하 | 천단부 | 재균열(Cw=0.3mm미만) | 0.2 | 10.0 | | 10.00 | m | 1 | 10.00 | |
| 3 | 21하 | 천단부 | 재균열(Cw=0.3mm미만) | 0.2 | 10.0 | | 10.00 | m | 1 | 10.00 | |
| 4 | 21하 | 천단부 | 재균열(Cw=0.3mm미만) | 0.2 | 10.0 | | 10.00 | m | 1 | 10.00 | |
| 5 | 23하 | 측벽부 | 균열(Cw=0.3mm미만) | 0.2 | 2.0 | | 2.00 | m | 1 | 2.00 | |
| 6 | 23하 | 측벽부 | 균열(Cw=0.3mm미만) | 0.2 | 2.0 | | 2.00 | m | 1 | 2.00 | |
| 7 | 25하 | 측벽부 | 균열(Cw=0.3mm미만) | 0.2 | 10.0 | | 10.00 | m | 1 | 10.00 | |

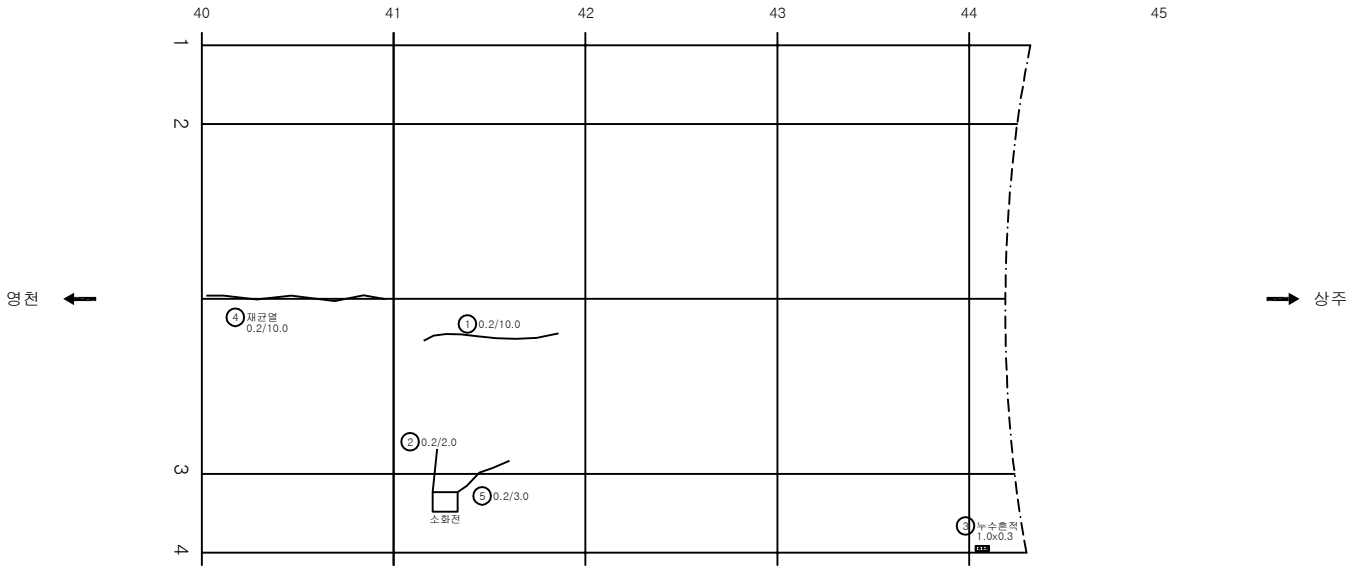
| 번<br>호 | 발생<br>년도 | 부재 | 손상내용 | 손상현황 | | | | | | | 비 고 |
|---|---|---|---|---|---|---|---|---|---|---|---|
| 1 | 19하 | 천단부 | 균열(Cw=0.3mm미만) | 0.2 | 10.0 | | 10.00 | m | 1 | 10.00 | |
| 2 | 19하 | 측벽부 | 균열(Cw=0.3mm미만) | 0.2 | 2.0 | | 2.00 | m | 1 | 2.00 | |
| 3 | 20상 | 측벽부 | 누수흔적 | | 1.0 | 0.3 | 0.30 | m <sup>2</sup> | 1 | 0.30 | |
| 4 | 21하 | 천단부 | 재균열(Cw=0.3mm미만) | 0.2 | 10.0 | | 10.00 | m | 1 | 10.00 | |
| 5 | 23하 | 측벽부 | 균열(Cw=0.3mm미만) | 0.2 | 3.0 | | 3.00 | m | 1 | 3.00 | |

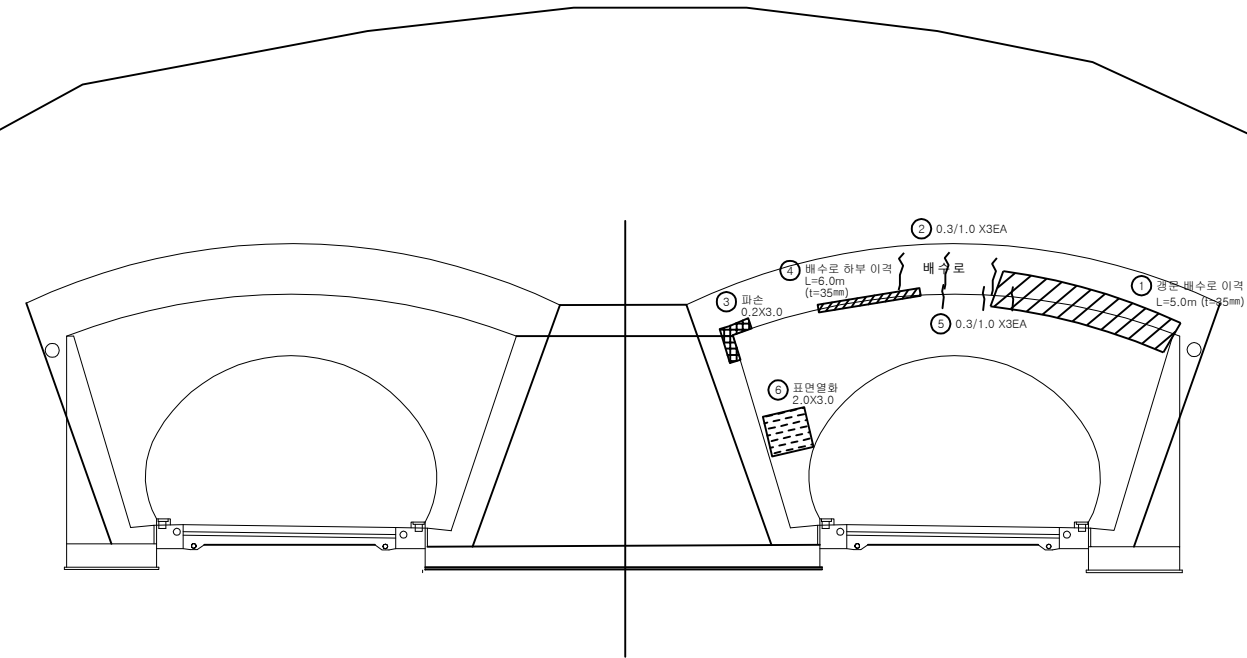
| 번호 | 발생년도 | 부재 | 손상내용 | 손상현황 | | | | | | | 비고 |
|---|---|---|---|---|---|---|---|---|---|---|---|
| 2 | 21하 | 배수시설 | 균열(Cw=0.3mm이상) | 0.3 | 1.0 | | 1.00 | m | 3 | 3.00 | |
| 5 | 25하 | 배수시설 | 균열(Cw=0.3mm이상) | 0.3 | 1.0 | | 1.00 | m | 3 | 3.00 | |

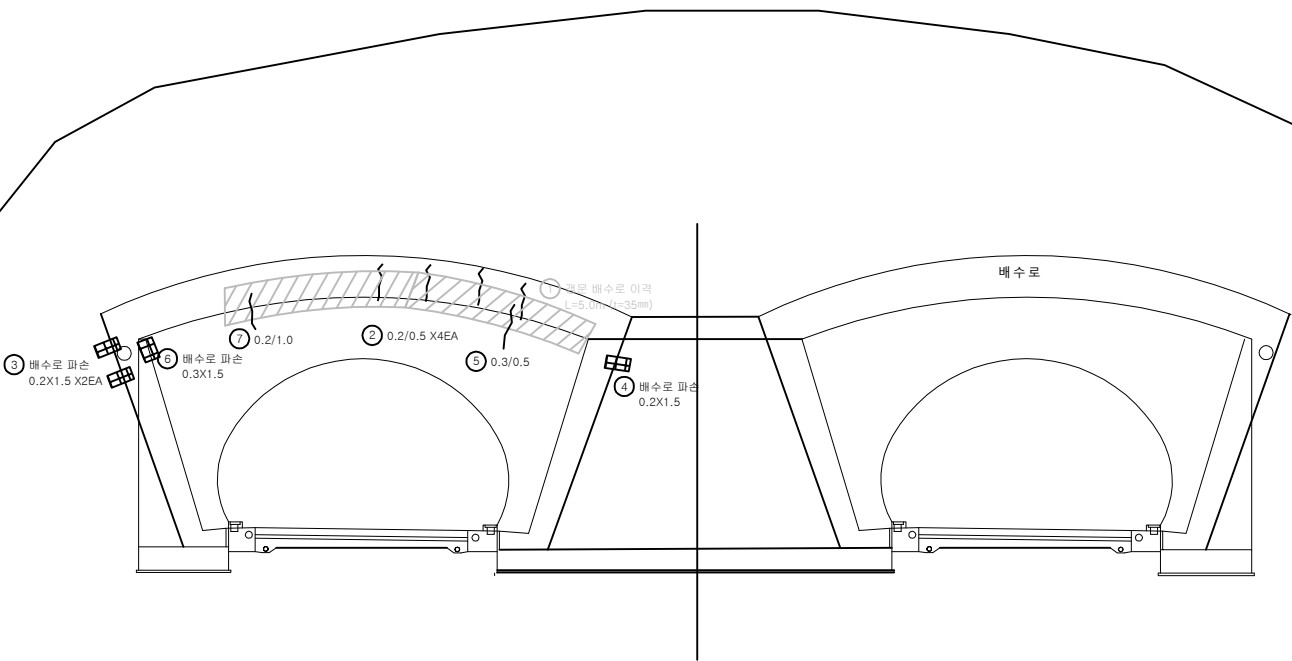
| 번호 | 발생<br>년도 | 부재 | 손상내용 | 손상현황 | | | | | | 비 고 | |
|---|---|---|---|---|---|---|---|---|---|---|---|
| 2 | 21하 | 배수시설 | 균열(Cw=0.3mm미만) | 0.2 | 0.5 | | 0.50 | m | 4 | 2.00 | |
| 5 | 25하 | 배수시설 | 균열(Cw=0.3mm이상) | 0.3 | 0.5 | | 0.50 | m | 1 | 0.50 | |
| 7 | 25하 | 경문(진출) | 균열(Cw=0.3mm미만) | 0.2 | 1.0 | | 1.00 | m | 1 | 1.00 | |
