상주영천고속도로 2024~2025년 시설물 안전점검 용역  
(2025년 하반기 정밀안전점검)

# 외 관 조 사 망 도

중구터널(영천방향)

(주)명성엔지니어링

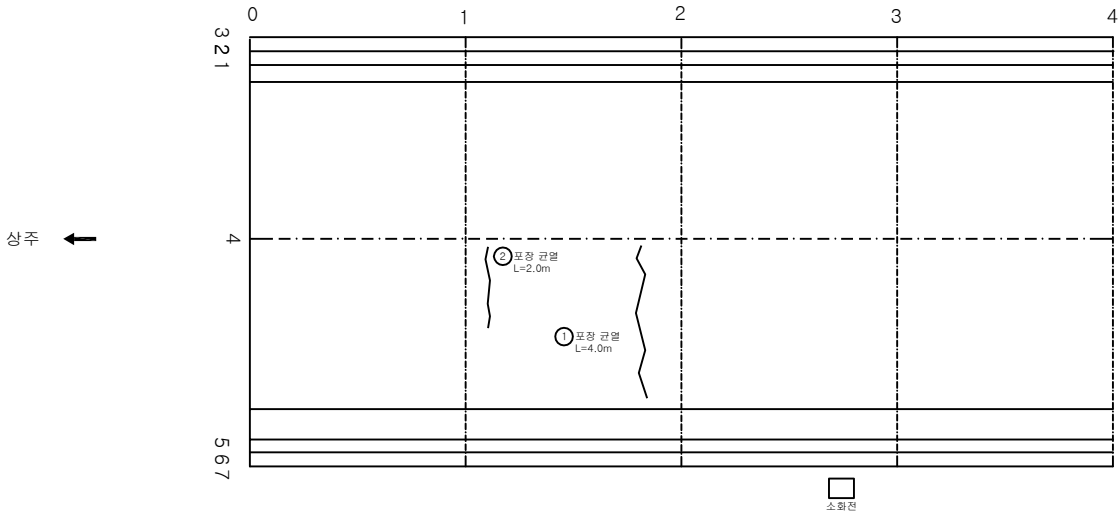
ID:중구터널(영천)-포장,공동구 Span No.1~4

| 번호 | 발생년도 | 부재 | 손상내용 | 손상현황 | | | | | | | 비고 |
|---|---|---|---|---|---|---|---|---|---|---|---|
| 1 | 21하 | 포장 | 포장 균열 | | 4.0 | | 4.00 | m | 1 | 4.00 | |
| 2 | 23하 | 포장 | 포장 균열 | | 2.0 | | 2.00 | m | 1 | 2.00 | |

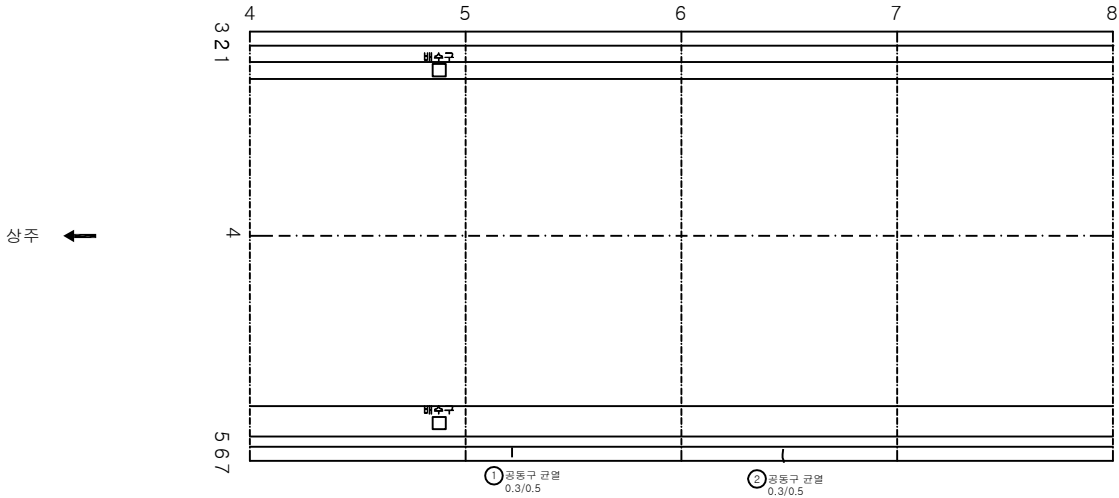
ID:중구터널(영천)-포장,공동구 Span No.5~8

| 번호 | 발생<br>년도 | 부재 | 손상내용 | 손상현황 | | | | | | | 비고 |
|---|---|---|---|---|---|---|---|---|---|---|---|
| 1 | 19하 | 공동구 | 공동구 균열 | 0.3 | 0.5 | | 0.50 | m | 1 | 0.50 | |
| 2 | 20상 | 공동구 | 공동구 균열 | 0.3 | 0.5 | | 0.50 | m | 1 | 0.50 | |

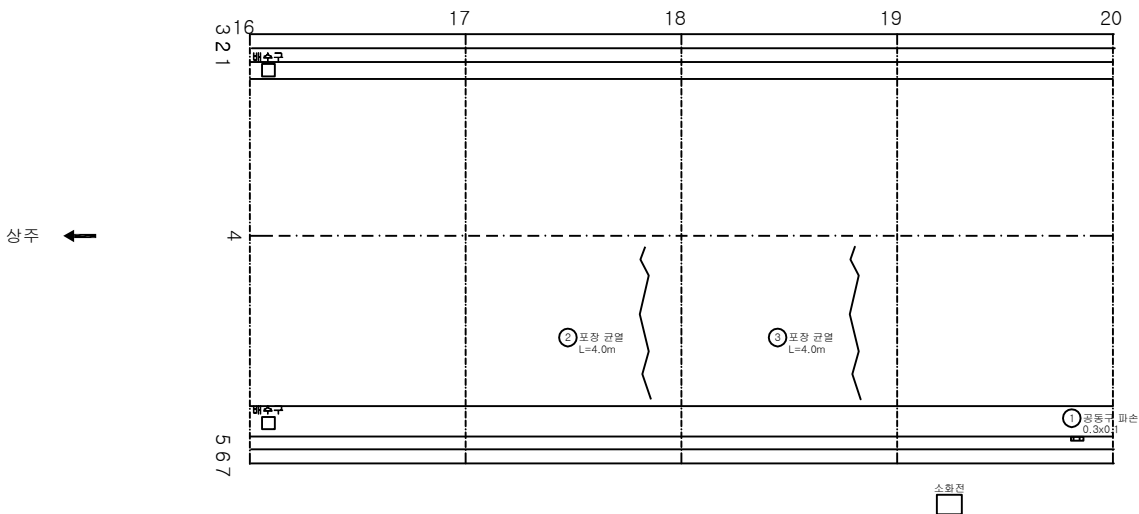
| 번호 | 발생<br>년도 | 부재 | 손상내용 | 손상현황 | | | | | | 비고 | |
|---|---|---|---|---|---|---|---|---|---|---|---|
| 2 | 23하 | 포장 | 포장 균열 | | 4.0 | | 4.00 | m | 1 | 4.00 | |
| 3 | 25하 | 포장 | 포장 균열 | | 4.0 | | 4.00 | m | 1 | 4.00 | |

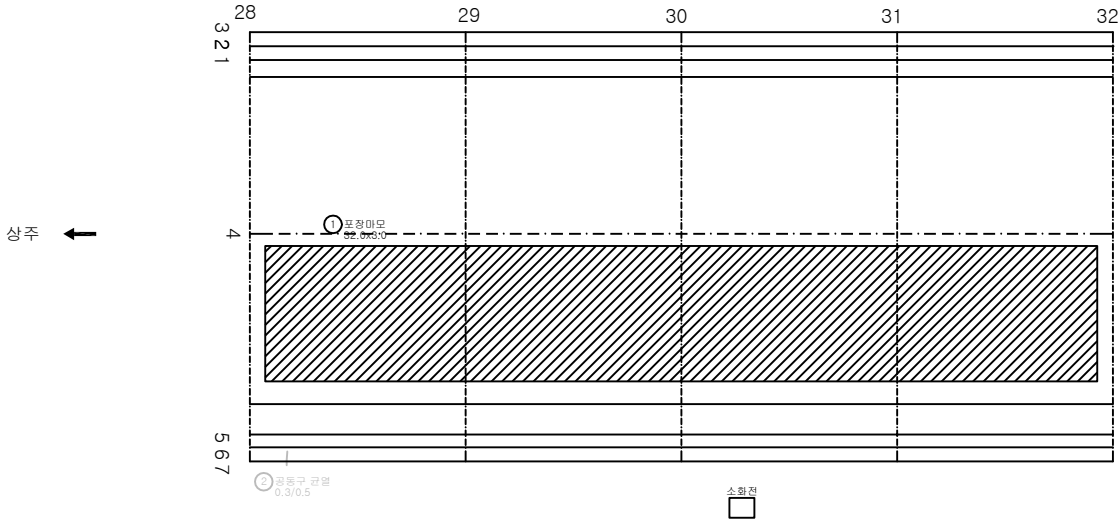
| 번호 | 발생<br>년도 | 부재 | 손상내용 | 손상현황 | | | | | | | 비 고 |
|---|---|---|---|---|---|---|---|---|---|---|---|
| 2 | 19하 | 공동구 | 공동구 균열 | 0.3 | 0.5 | | 0.50 | m | 1 | 0.50 | 20'하 보수 |

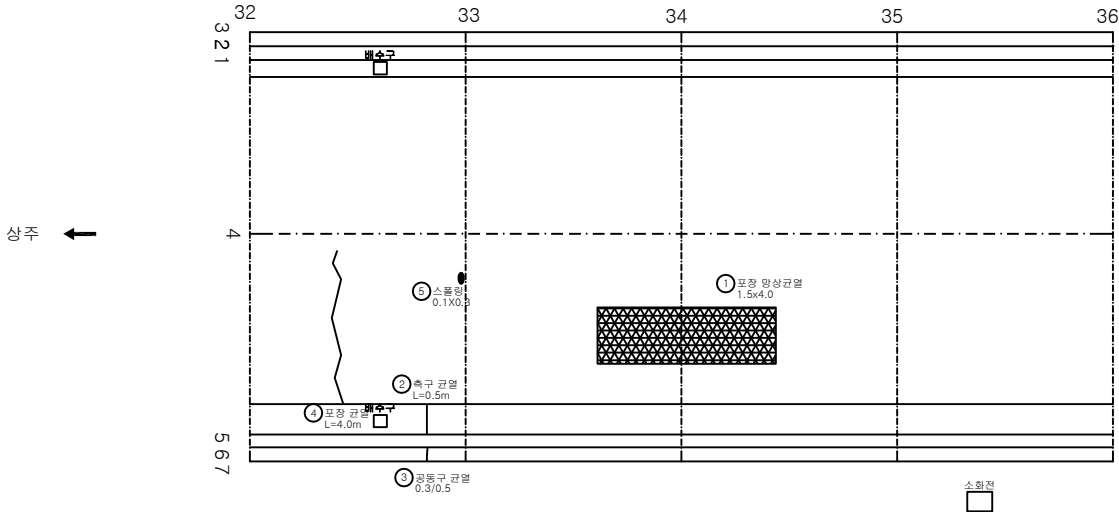
| 번호 | 발생년도 | 부재 | 손상내용 | 손상현황 | | | | | | | 비고 |
|---|---|---|---|---|---|---|---|---|---|---|---|
| 1 | 19하 | 포장 | 포장 망상균열 | | 1.5 | 4.0 | 6.00 | m <sup>2</sup> | 1 | 6.00 | |
| 2 | 19하 | 배수시설 | 측구 균열 | | 0.5 | | 0.50 | m | 1 | 0.50 | |
| 3 | 20상 | 공동구 | 공동구 균열 | 0.3 | 0.5 | | 0.50 | m | 1 | 0.50 | |
| 4 | 23하 | 포장 | 포장 균열 | | 4.0 | | 4.00 | m | 1 | 4.00 | |

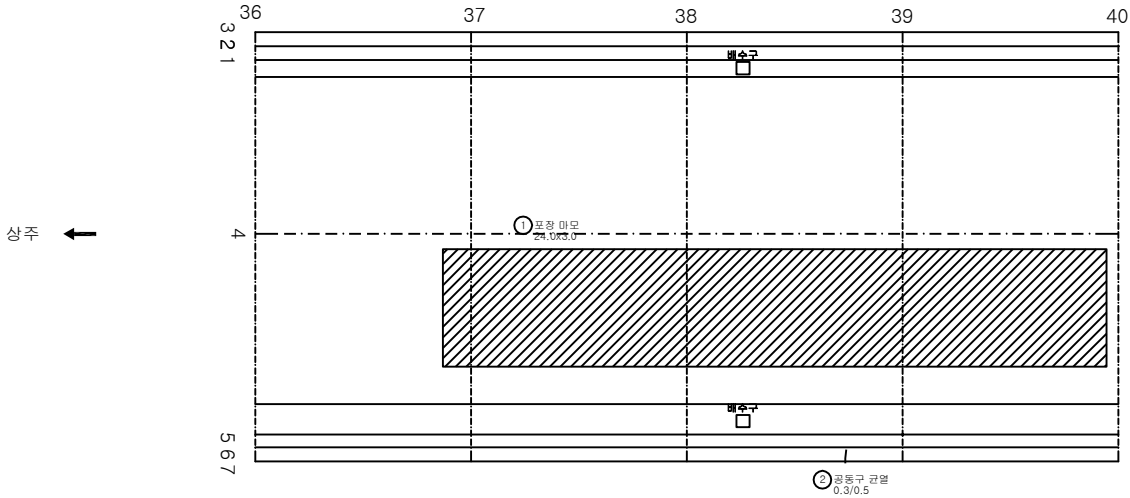
| 번호 | 발생년도 | 부재 | 손상내용 | 손상현황 | | | | | | | 비고 |
|---|---|---|---|---|---|---|---|---|---|---|---|
| 2 | 20상 | 공동구 | 공동구 균열 | 0.3 | 0.5 | | 0.50 | m | 1 | 0.50 | |

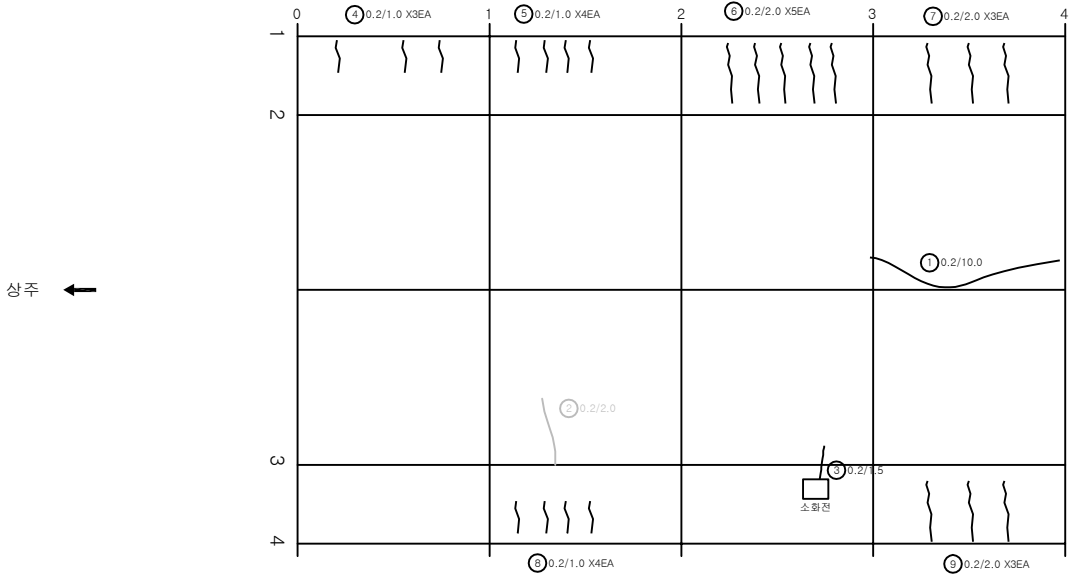
| 번호 | 발생<br>년도 | 부재 | 손상내용 | 손상현황 | | | | | | | 비 고 |
|---|---|---|---|---|---|---|---|---|---|---|---|
| 1 | 19하 | 천단부 | 균열(Cw=0.3mm미만) | 0.2 | 10.0 | | 10.00 | m | 1 | 10.00 | |
| 2 | 20상 | 천단부 | 균열(Cw=0.3mm미만) | 0.2 | 2.0 | | 2.00 | m | 1 | 2.00 | 25'하 보수 |
| 3 | 20상 | 천단부 | 균열(Cw=0.3mm미만) | 0.2 | 1.5 | | 1.50 | m | 1 | 1.50 | |
| 4 | 21상 | 측벽부 | 균열(Cw=0.3mm미만) | 0.2 | 1.0 | | 1.00 | m | 3 | 3.00 | |
| 5 | 21상 | 측벽부 | 균열(Cw=0.3mm미만) | 0.2 | 1.0 | | 1.00 | m | 4 | 4.00 | |
| 6 | 21상 | 측벽부 | 균열(Cw=0.3mm미만) | 0.2 | 2.0 | | 2.00 | m | 5 | 10.00 | |
| 7 | 21상 | 측벽부 | 균열(Cw=0.3mm미만) | 0.2 | 2.0 | | 2.00 | m | 3 | 6.00 | |
| 8 | 21상 | 측벽부 | 균열(Cw=0.3mm미만) | 0.2 | 1.0 | | 1.00 | m | 4 | 4.00 | |
| 9 | 21상 | 측벽부 | 균열(Cw=0.3mm미만) | 0.2 | 2.0 | | 2.00 | m | 3 | 6.00 | |

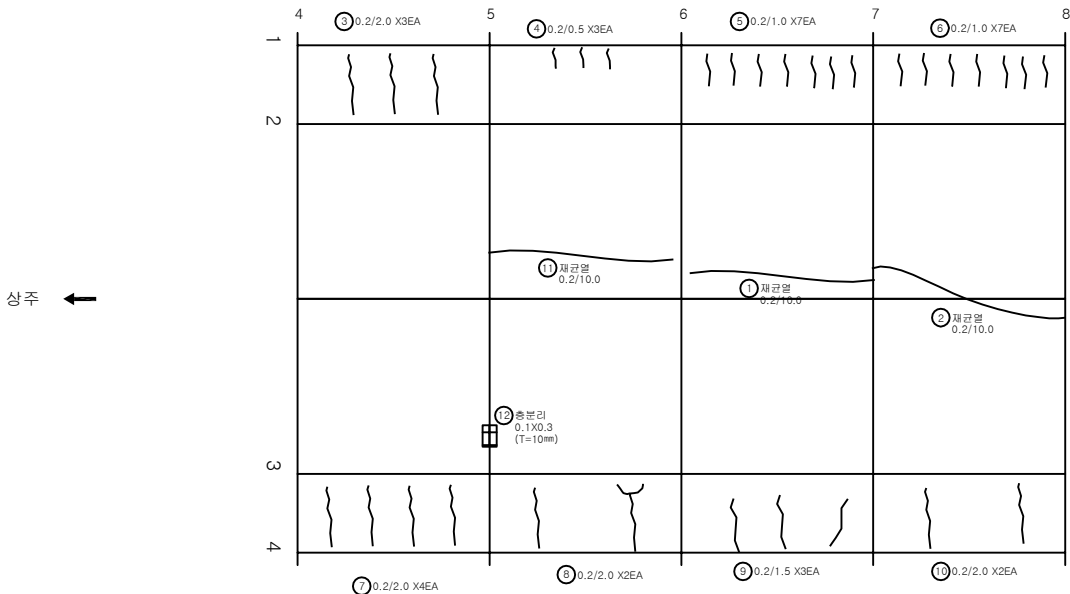
| 번호 | 발생<br>년도 | 부재 | 손상내용 | 손상현황 | | | | | | | 비 고 |
|---|---|---|---|---|---|---|---|---|---|---|---|
| 1 | 19하 | 천단부 | 채균열(Cw=0.3mm미만) | 0.2 | 10.0 | | 10.00 | m | 1 | 10.00 | |
| 2 | 19하 | 천단부 | 채균열(Cw=0.3mm미만) | 0.2 | 10.0 | | 10.00 | m | 1 | 10.00 | |
| 3 | 21상 | 측벽부 | 균열(Cw=0.3mm미만) | 0.2 | 2.0 | | 2.00 | m | 3 | 6.00 | |
| 4 | 21상 | 측벽부 | 균열(Cw=0.3mm미만) | 0.2 | 0.5 | | 0.50 | m | 3 | 1.50 | |
| 5 | 21상 | 측벽부 | 균열(Cw=0.3mm미만) | 0.2 | 1.0 | | 1.00 | m | 7 | 7.00 | |
| 6 | 21상 | 측벽부 | 균열(Cw=0.3mm미만) | 0.2 | 1.0 | | 1.00 | m | 7 | 7.00 | |
| 7 | 21상 | 측벽부 | 균열(Cw=0.3mm미만) | 0.2 | 2.0 | | 2.00 | m | 4 | 8.00 | |
| 8 | 21상 | 측벽부 | 균열(Cw=0.3mm미만) | 0.2 | 2.0 | | 2.00 | m | 2 | 4.00 | |
| 9 | 21상 | 측벽부 | 균열(Cw=0.3mm미만) | 0.2 | 1.5 | | 1.50 | m | 3 | 4.50 | |
| 10 | 21상 | 측벽부 | 균열(Cw=0.3mm미만) | 0.2 | 2.0 | | 2.00 | m | 2 | 4.00 | |
| 11 | 21하 | 천단부 | 채균열(Cw=0.3mm미만) | 0.2 | 10.0 | | 10.00 | m | 1 | 10.00 | |

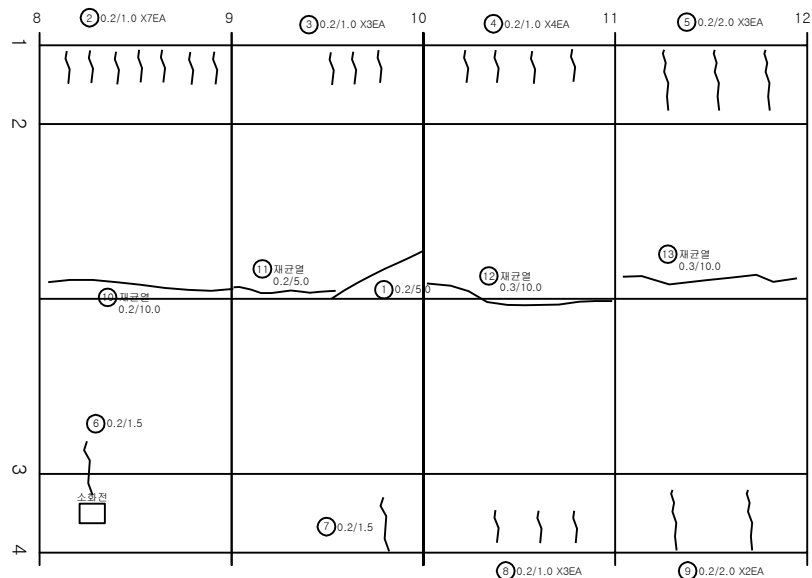
| 번호 | 발생<br>년도 | 부재 | 손상내용 | 손상현황 | | | | | | | 비고 |
|---|---|---|---|---|---|---|---|---|---|---|---|
| 1 | 19하 | 천단부 | 균열(Cw=0.3mm미만) | 0.2 | 5.0 | | 5.00 | m | 1 | 5.00 | |
| 2 | 21상 | 측벽부 | 균열(Cw=0.3mm미만) | 0.2 | 1.0 | | 1.00 | m | 7 | 7.00 | |
| 3 | 21상 | 측벽부 | 균열(Cw=0.3mm미만) | 0.2 | 1.0 | | 1.00 | m | 3 | 3.00 | |
| 4 | 21상 | 측벽부 | 균열(Cw=0.3mm미만) | 0.2 | 1.0 | | 1.00 | m | 4 | 4.00 | |
| 5 | 21상 | 측벽부 | 균열(Cw=0.3mm미만) | 0.2 | 2.0 | | 2.00 | m | 3 | 6.00 | |
| 6 | 21상 | 천단부 | 균열(Cw=0.3mm미만) | 0.2 | 1.5 | | 1.50 | m | 1 | 1.50 | |
| 7 | 21상 | 측벽부 | 균열(Cw=0.3mm미만) | 0.2 | 1.5 | | 1.50 | m | 1 | 1.50 | |
| 8 | 21상 | 측벽부 | 균열(Cw=0.3mm미만) | 0.2 | 1.0 | | 1.00 | m | 3 | 3.00 | |
| 9 | 21상 | 측벽부 | 균열(Cw=0.3mm미만) | 0.2 | 2.0 | | 2.00 | m | 2 | 4.00 | |
| 10 | 21하 | 천단부 | 재균열(Cw=0.3mm미만) | 0.2 | 10.0 | | 10.00 | m | 1 | 10.00 | |
| 11 | 21하 | 천단부 | 재균열(Cw=0.3mm미만) | 0.2 | 5.0 | | 5.00 | m | 1 | 5.00 | |
| 12 | 21하 | 천단부 | 재균열(Cw=0.3mm이상) | 0.3 | 10.0 | | 10.00 | m | 1 | 10.00 | |
| 13 | 21하 | 천단부 | 재균열(Cw=0.3mm이상) | 0.3 | 10.0 | | 10.00 | m | 1 | 10.00 | |

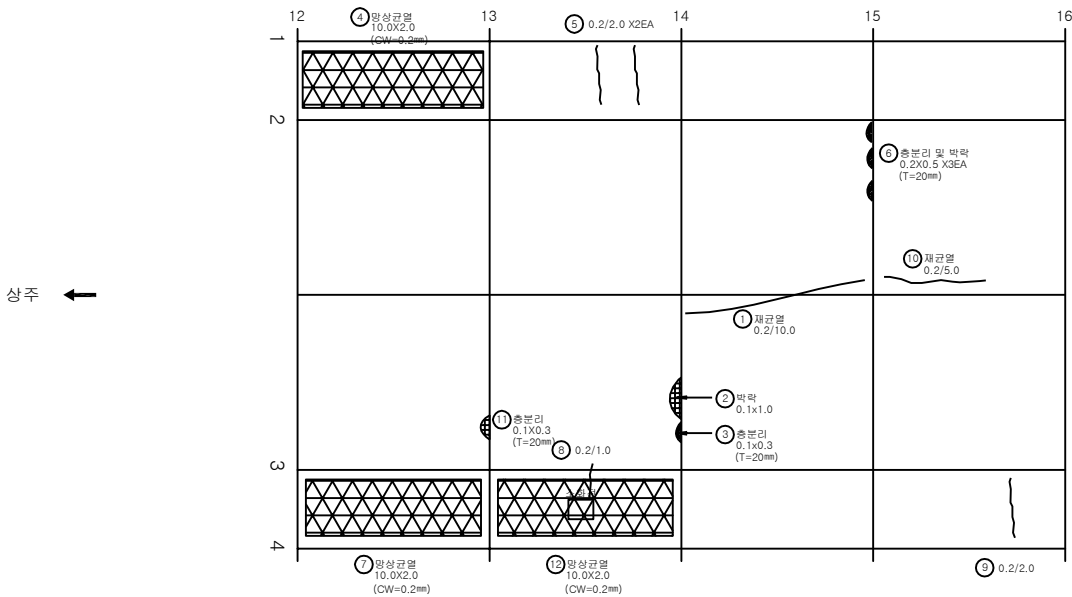
| 번호 | 발생<br>년도 | 부재 | 손상내용 | 손상현황 | | | | | | | 비 고 |
|---|---|---|---|---|---|---|---|---|---|---|---|
| 1 | 19하 | 천단부 | 채균열(Cw=0.3mm미만) | 0.2 | 10.0 | | 10.00 | m | 1 | 10.00 | |
| 4 | 21상 | 측벽부 | 망상균열 | 0.2 | 10.0 | 2.0 | 20.00 | m <sup>2</sup> | 1 | 20.00 | 손상증가 |
| 5 | 21상 | 측벽부 | 균열(Cw=0.3mm미만) | 0.2 | 2.0 | | 2.00 | m | 2 | 4.00 | |
| 7 | 21상 | 측벽부 | 망상균열 | 0.2 | 10.0 | 2.0 | 20.00 | m <sup>2</sup> | 1 | 20.00 | 손상증가 |
| 8 | 21상 | 측벽부 | 균열(Cw=0.3mm미만) | 0.2 | 1.0 | | 1.00 | m | 1 | 1.00 | |
| 9 | 21상 | 천단부 | 균열(Cw=0.3mm미만) | 0.2 | 2.0 | | 2.00 | m | 1 | 2.00 | |
| 10 | 21하 | 천단부 | 채균열(Cw=0.3mm미만) | 0.2 | 5.0 | | 5.00 | m | 1 | 5.00 | |
| 12 | 25하 | 측벽부 | 망상균열 | 0.2 | 10.0 | 2.0 | 20.00 | m <sup>2</sup> | 1 | 20.00 | |

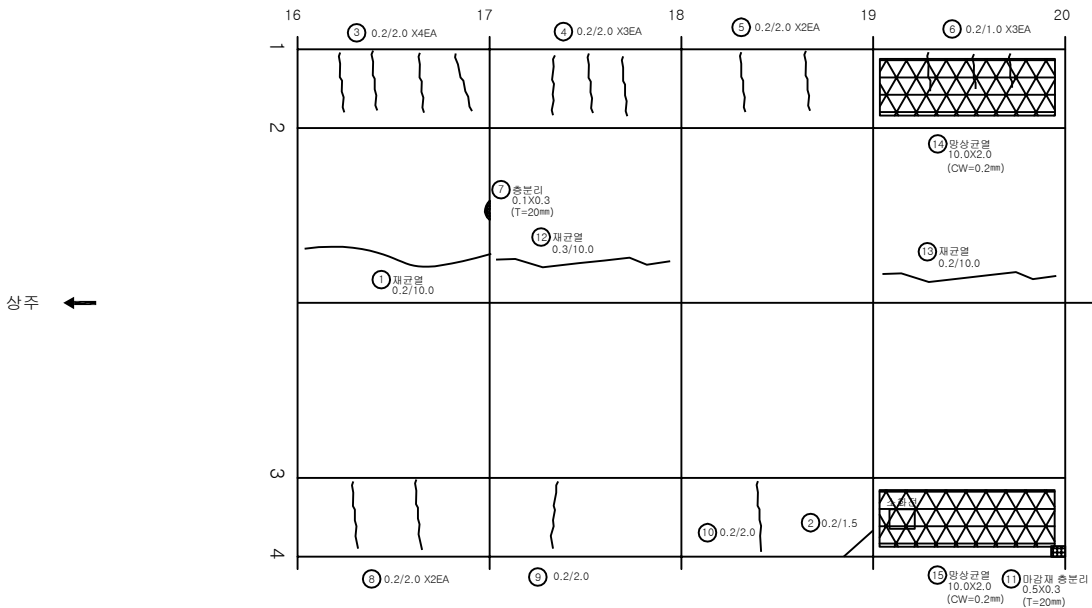
| 번호 | 발생<br>년도 | 부재 | 손상내용 | 손상현황 | | | | | | 비 고 | |
|---|---|---|---|---|---|---|---|---|---|---|---|
| 1 | 19하 | 천단부 | 균열(Cw=0.3mm미만) | 0.2 | 10.0 | | 10.00 | m | 1 | 10.00 | |
| 2 | 19하 | 측벽부 | 균열(Cw=0.3mm미만) | 0.2 | 1.5 | | 1.50 | m | 1 | 1.50 | |
| 3 | 21상 | 측벽부 | 균열(Cw=0.3mm미만) | 0.2 | 2.0 | | 2.00 | m | 4 | 8.00 | |
| 4 | 21상 | 측벽부 | 균열(Cw=0.3mm미만) | 0.2 | 2.0 | | 2.00 | m | 3 | 6.00 | |
| 5 | 21상 | 측벽부 | 균열(Cw=0.3mm미만) | 0.2 | 2.0 | | 2.00 | m | 2 | 4.00 | |
| 6 | 21상 | 측벽부 | 균열(Cw=0.3mm미만) | 0.2 | 2.0 | | 2.00 | m | 3 | 6.00 | |
| 8 | 21상 | 측벽부 | 균열(Cw=0.3mm미만) | 0.2 | 2.0 | | 2.00 | m | 2 | 4.00 | |
| 9 | 21상 | 측벽부 | 균열(Cw=0.3mm미만) | 0.2 | 2.0 | | 2.00 | m | 1 | 2.00 | |
| 10 | 21상 | 측벽부 | 균열(Cw=0.3mm미만) | 0.2 | 2.0 | | 2.00 | m | 1 | 2.00 | |
| 12 | 21하 | 천단부 | 재균열(Cw=0.3mm이상) | 0.3 | 10.0 | | 10.00 | m | 1 | 10.00 | |
| 13 | 21하 | 천단부 | 균열(Cw=0.3mm미만) | 0.2 | 10.0 | | 10.00 | m | 1 | 10.00 | |
| 14 | 25하 | 측벽부 | 망상균열 | 0.2 | 10.0 | 2.0 | 20.00 | m <sup>2</sup> | 1 | 20.00 | |
| 15 | 25하 | 측벽부 | 망상균열 | 0.2 | 10.0 | 2.0 | 20.00 | m <sup>2</sup> | 1 | 20.00 | |

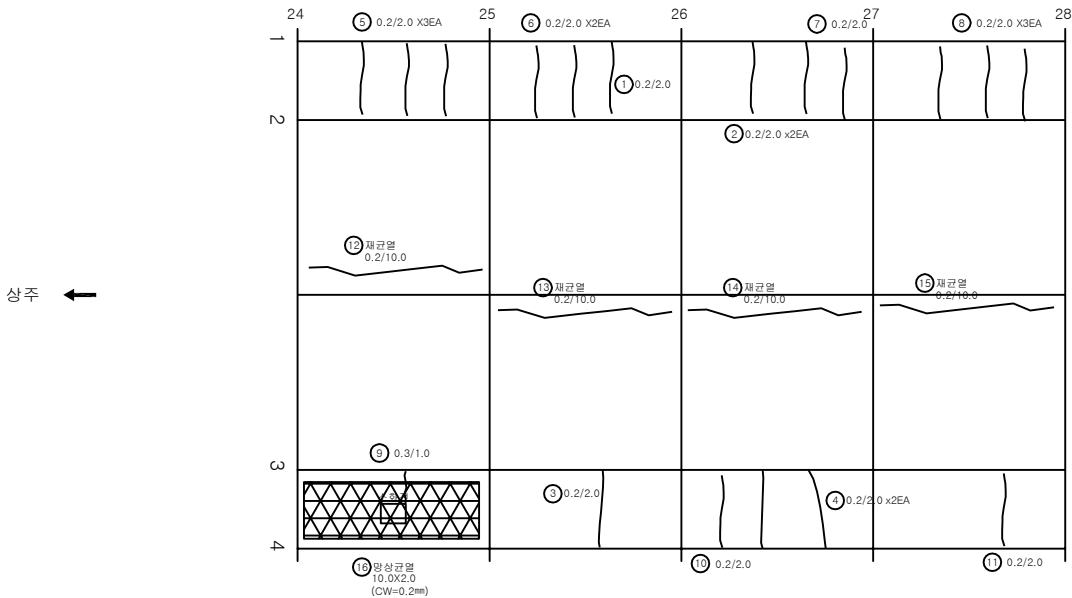
| 번호 | 발생<br>년도 | 부재 | 손상내용 | 손상현황 | | | | | | | 비 고 |
|---|---|---|---|---|---|---|---|---|---|---|---|
| 1 | 19하 | 측벽부 | 균열(Cw=0.3mm미만) | 0.2 | 2.0 | | 2.00 | m | 1 | 2.00 | |
| 2 | 19하 | 측벽부 | 균열(Cw=0.3mm미만) | 0.2 | 2.0 | | 2.00 | m | 2 | 4.00 | |
| 3 | 19하 | 측벽부 | 균열(Cw=0.3mm미만) | 0.2 | 2.0 | | 2.00 | m | 1 | 2.00 | |
| 4 | 19하 | 측벽부 | 균열(Cw=0.3mm미만) | 0.2 | 2.0 | | 2.00 | m | 2 | 4.00 | |
| 5 | 21상 | 측벽부 | 균열(Cw=0.3mm미만) | 0.2 | 2.0 | | 2.00 | m | 3 | 6.00 | |
| 6 | 21상 | 천단부 | 균열(Cw=0.3mm미만) | 0.2 | 2.0 | | 2.00 | m | 2 | 4.00 | |
| 7 | 21상 | 측벽부 | 균열(Cw=0.3mm미만) | 0.2 | 2.0 | | 2.00 | m | 1 | 2.00 | |
| 8 | 21상 | 측벽부 | 균열(Cw=0.3mm미만) | 0.2 | 2.0 | | 2.00 | m | 3 | 6.00 | |
| 9 | 21상 | 측벽부 | 균열(Cw=0.3mm이상) | 0.3 | 1.0 | | 1.00 | m | 1 | 1.00 | |
| 10 | 21상 | 측벽부 | 균열(Cw=0.3mm미만) | 0.2 | 2.0 | | 2.00 | m | 1 | 2.00 | |
| 11 | 21상 | 측벽부 | 균열(Cw=0.3mm미만) | 0.2 | 2.0 | | 2.00 | m | 1 | 2.00 | |
| 12 | 21하 | 천단부 | 균열(Cw=0.3mm미만) | 0.2 | 10.0 | | 10.00 | m | 1 | 10.00 | |
| 13 | 21하 | 천단부 | 균열(Cw=0.3mm미만) | 0.2 | 10.0 | | 10.00 | m | 1 | 10.00 | |
| 14 | 21하 | 천단부 | 균열(Cw=0.3mm미만) | 0.2 | 10.0 | | 10.00 | m | 1 | 10.00 | |
| 15 | 21하 | 천단부 | 균열(Cw=0.3mm미만) | 0.2 | 10.0 | | 10.00 | m | 1 | 10.00 | |
| 16 | 25하 | 측벽부 | 망상균열 | 0.2 | 10.0 | 2.0 | 20.00 | m <sup>2</sup> | 1 | 20.00 | |

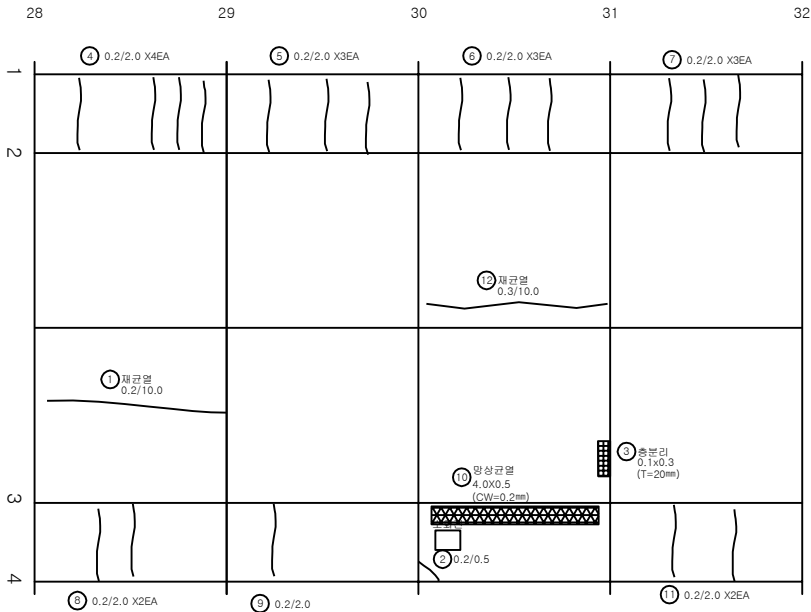
| 번호 | 발생<br>년도 | 부재 | 손상내용 | 손상현황 | | | | | | | 비 고 |
|---|---|---|---|---|---|---|---|---|---|---|---|
| 1 | 19하 | 천단부 | 채균열(Cw=0.3mm미만) | 0.2 | 10.0 | | 10.00 | m | 1 | 10.00 | |
| 2 | 20상 | 측벽부 | 균열(Cw=0.3mm미만) | 0.2 | 0.5 | | 0.50 | m | 1 | 0.50 | |
| 4 | 21상 | 측벽부 | 균열(Cw=0.3mm미만) | 0.2 | 2.0 | | 2.00 | m | 4 | 8.00 | |
| 5 | 21상 | 측벽부 | 균열(Cw=0.3mm미만) | 0.2 | 2.0 | | 2.00 | m | 3 | 6.00 | |
| 6 | 21상 | 측벽부 | 균열(Cw=0.3mm미만) | 0.2 | 2.0 | | 2.00 | m | 3 | 6.00 | |
| 7 | 21상 | 측벽부 | 균열(Cw=0.3mm미만) | 0.2 | 2.0 | | 2.00 | m | 3 | 6.00 | |
| 8 | 21상 | 측벽부 | 균열(Cw=0.3mm미만) | 0.2 | 2.0 | | 2.00 | m | 2 | 4.00 | |
| 9 | 21상 | 측벽부 | 균열(Cw=0.3mm미만) | 0.2 | 2.0 | | 2.00 | m | 1 | 2.00 | |
| 10 | 21상 | 측벽부 | 망상균열 | 0.2 | 4.0 | 0.5 | 2.00 | m <sup>2</sup> | 1 | 2.00 | |
| 11 | 21상 | 측벽부 | 균열(Cw=0.3mm미만) | 0.2 | 2.0 | | 2.00 | m | 2 | 4.00 | |
| 12 | 23하 | 천단부 | 채균열(Cw=0.3mm이상) | 0.3 | 10.0 | | 10.00 | m | 1 | 10.00 | |

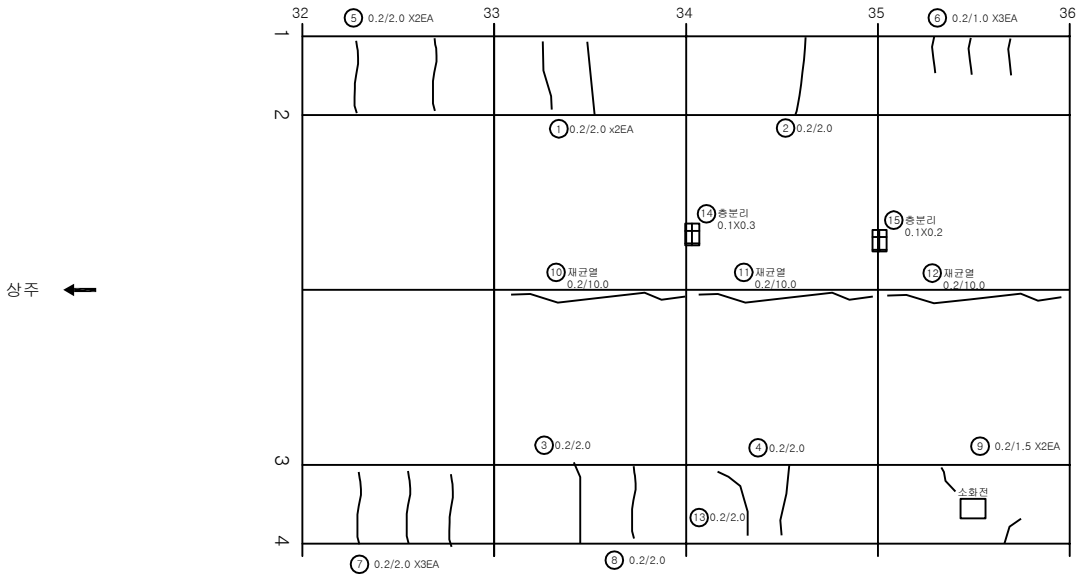
| 번호 | 발생<br>년도 | 부재 | 손상내용 | 손상현황 | | | | | | | 비 고 |
|---|---|---|---|---|---|---|---|---|---|---|---|
| 1 | 19하 | 측벽부 | 균열(Cw=0.3mm미만) | 0.2 | 2.0 | | 2.00 | m | 2 | 4.00 | |
| 2 | 19하 | 측벽부 | 균열(Cw=0.3mm미만) | 0.2 | 2.0 | | 2.00 | m | 1 | 2.00 | |
| 3 | 19하 | 측벽부 | 균열(Cw=0.3mm미만) | 0.2 | 2.0 | | 2.00 | m | 1 | 2.00 | |
| 4 | 19하 | 측벽부 | 균열(Cw=0.3mm미만) | 0.2 | 2.0 | | 2.00 | m | 1 | 2.00 | |
| 5 | 21상 | 측벽부 | 균열(Cw=0.3mm미만) | 0.2 | 2.0 | | 2.00 | m | 2 | 4.00 | |
| 6 | 21상 | 측벽부 | 균열(Cw=0.3mm미만) | 0.2 | 1.0 | | 1.00 | m | 3 | 3.00 | |
| 7 | 21상 | 측벽부 | 균열(Cw=0.3mm미만) | 0.2 | 2.0 | | 2.00 | m | 3 | 6.00 | |
| 8 | 21상 | 측벽부 | 균열(Cw=0.3mm미만) | 0.2 | 2.0 | | 2.00 | m | 1 | 2.00 | |
| 9 | 21상 | 측벽부 | 균열(Cw=0.3mm미만) | 0.2 | 1.5 | | 1.50 | m | 2 | 3.00 | |
| 10 | 21하 | 천단부 | 균열(Cw=0.3mm미만) | 0.2 | 10.0 | | 10.00 | m | 1 | 10.00 | |
| 11 | 21하 | 천단부 | 균열(Cw=0.3mm미만) | 0.2 | 10.0 | | 10.00 | m | 1 | 10.00 | |
| 12 | 21하 | 천단부 | 균열(Cw=0.3mm미만) | 0.2 | 10.0 | | 10.00 | m | 1 | 10.00 | |
| 13 | 21하 | 측벽부 | 균열(Cw=0.3mm미만) | 0.2 | 2.0 | | 2.00 | m | 1 | 2.00 | |

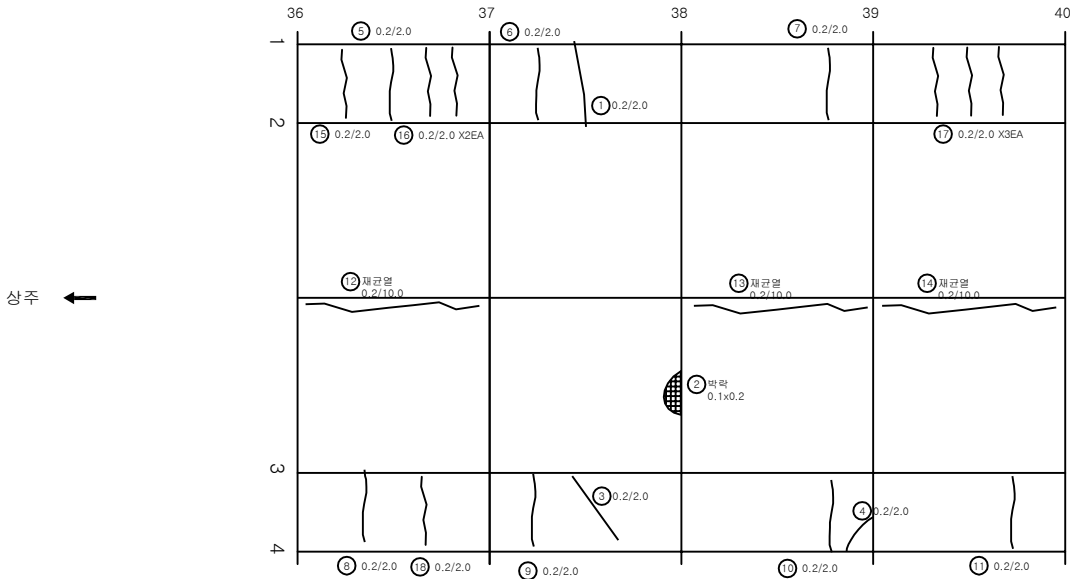
| 번호 | 발생<br>년도 | 부재 | 손상내용 | 손상현황 | | | | | | | 비 고 |
|---|---|---|---|---|---|---|---|---|---|---|---|
| 1 | 19하 | 측벽부 | 균열(Cw=0.3mm미만) | 0.2 | 2.0 | | 2.00 | m | 1 | 2.00 | |
| 3 | 19하 | 측벽부 | 균열(Cw=0.3mm미만) | 0.2 | 2.0 | | 2.00 | m | 1 | 2.00 | |
| 4 | 19하 | 측벽부 | 균열(Cw=0.3mm미만) | 0.2 | 2.0 | | 2.00 | m | 1 | 2.00 | |
| 5 | 21상 | 측벽부 | 균열(Cw=0.3mm미만) | 0.2 | 2.0 | | 2.00 | m | 1 | 2.00 | |
| 6 | 21상 | 측벽부 | 균열(Cw=0.3mm미만) | 0.2 | 2.0 | | 2.00 | m | 1 | 2.00 | |
| 7 | 21상 | 측벽부 | 균열(Cw=0.3mm미만) | 0.2 | 2.0 | | 2.00 | m | 1 | 2.00 | |
| 8 | 21상 | 측벽부 | 균열(Cw=0.3mm미만) | 0.2 | 2.0 | | 2.00 | m | 1 | 2.00 | |
| 9 | 21상 | 측벽부 | 균열(Cw=0.3mm미만) | 0.2 | 2.0 | | 2.00 | m | 1 | 2.00 | |
| 10 | 21상 | 측벽부 | 균열(Cw=0.3mm미만) | 0.2 | 2.0 | | 2.00 | m | 1 | 2.00 | |
| 11 | 21상 | 측벽부 | 균열(Cw=0.3mm미만) | 0.2 | 2.0 | | 2.00 | m | 1 | 2.00 | |
| 12 | 21하 | 천단부 | 균열(Cw=0.3mm미만) | 0.2 | 10.0 | | 10.00 | m | 1 | 10.00 | |
| 13 | 21하 | 천단부 | 균열(Cw=0.3mm미만) | 0.2 | 10.0 | | 10.00 | m | 1 | 10.00 | |
| 14 | 21하 | 천단부 | 균열(Cw=0.3mm미만) | 0.2 | 10.0 | | 10.00 | m | 1 | 10.00 | |
| 15 | 25하 | 측벽부 | 균열(Cw=0.3mm미만) | 0.2 | 2.0 | | 2.00 | m | 1 | 2.00 | |
| 16 | 25하 | 측벽부 | 균열(Cw=0.3mm미만) | 0.2 | 2.0 | | 2.00 | m | 2 | 4.00 | |
| 17 | 25하 | 측벽부 | 균열(Cw=0.3mm미만) | 0.2 | 2.0 | | 2.00 | m | 3 | 6.00 | |
| 18 | 25하 | 측벽부 | 균열(Cw=0.3mm미만) | 0.2 | 2.0 | | 2.00 | m | 1 | 2.00 | |

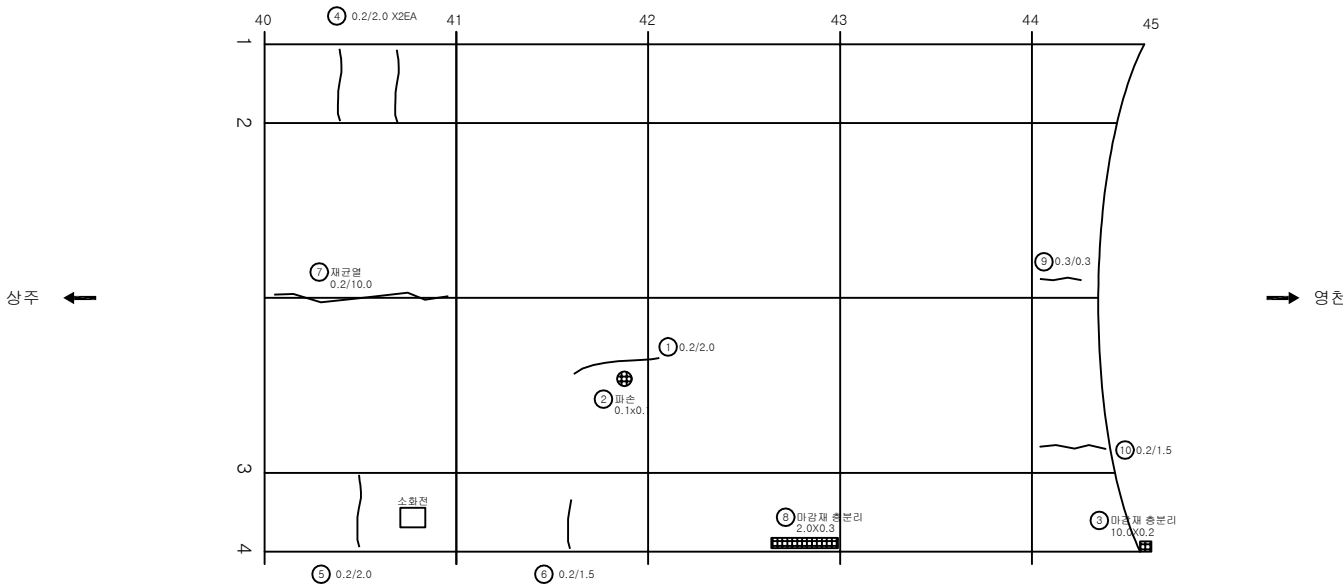
| 번호 | 발생<br>년도 | 부재 | 손상내용 | 손상현황 | | | | | | | 비 고 |
|---|---|---|---|---|---|---|---|---|---|---|---|
| 1 | 19하 | 천단부 | 균열(Cw=0.3mm미만) | 0.2 | 2.0 | | 2.00 | m | 1 | 2.00 | |
| 3 | 20상 | 측벽부 | 마감재 총분리 | | 10.0 | 0.2 | 2.00 | m <sup>2</sup> | 1 | 2.00 | 손상증가 |
| 4 | 21상 | 측벽부 | 균열(Cw=0.3mm미만) | 0.2 | 2.0 | | 2.00 | m | 2 | 4.00 | |
| 5 | 21상 | 측벽부 | 균열(Cw=0.3mm미만) | 0.2 | 2.0 | | 2.00 | m | 1 | 2.00 | |
| 6 | 21상 | 측벽부 | 균열(Cw=0.3mm미만) | 0.2 | 1.5 | | 1.50 | m | 1 | 1.50 | |
| 7 | 21하 | 천단부 | 재균열(Cw=0.3mm미만) | 0.2 | 10.0 | | 10.00 | m | 1 | 10.00 | |
| 9 | 22상 | 천단부 | 균열(Cw=0.3mm이상) | 0.3 | 0.3 | | 0.30 | m | 1 | 0.30 | |
| 10 | 25하 | 천단부 | 균열(Cw=0.3mm미만) | 0.2 | 1.5 | | 1.50 | m | 1 | 1.50 | |

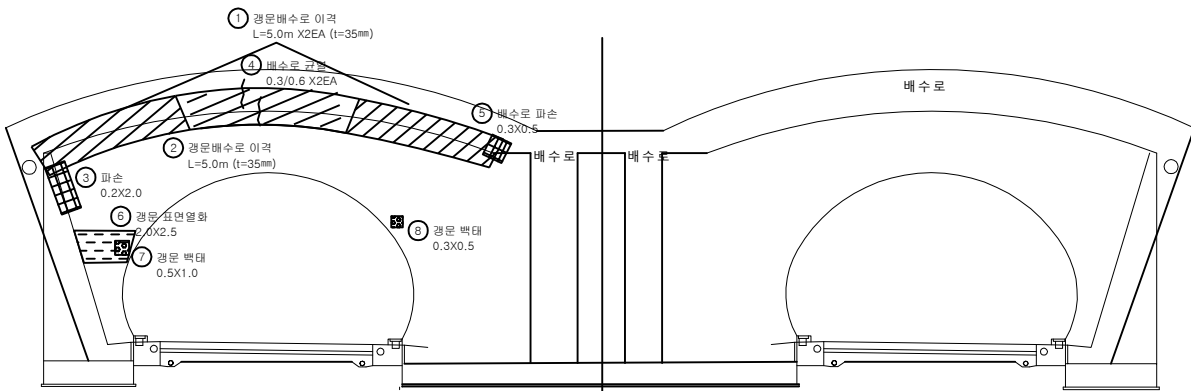
| 번호 | 발생년도 | 부재 | 손상내용 | 손상현황 | | | | | | | 비고 |
|---|---|---|---|---|---|---|---|---|---|---|---|
| 4 | 25하 | 배수시설 | 배수로 균열 | 0.3 | 0.6 | | 0.60 | m | 2 | 1.20 | |

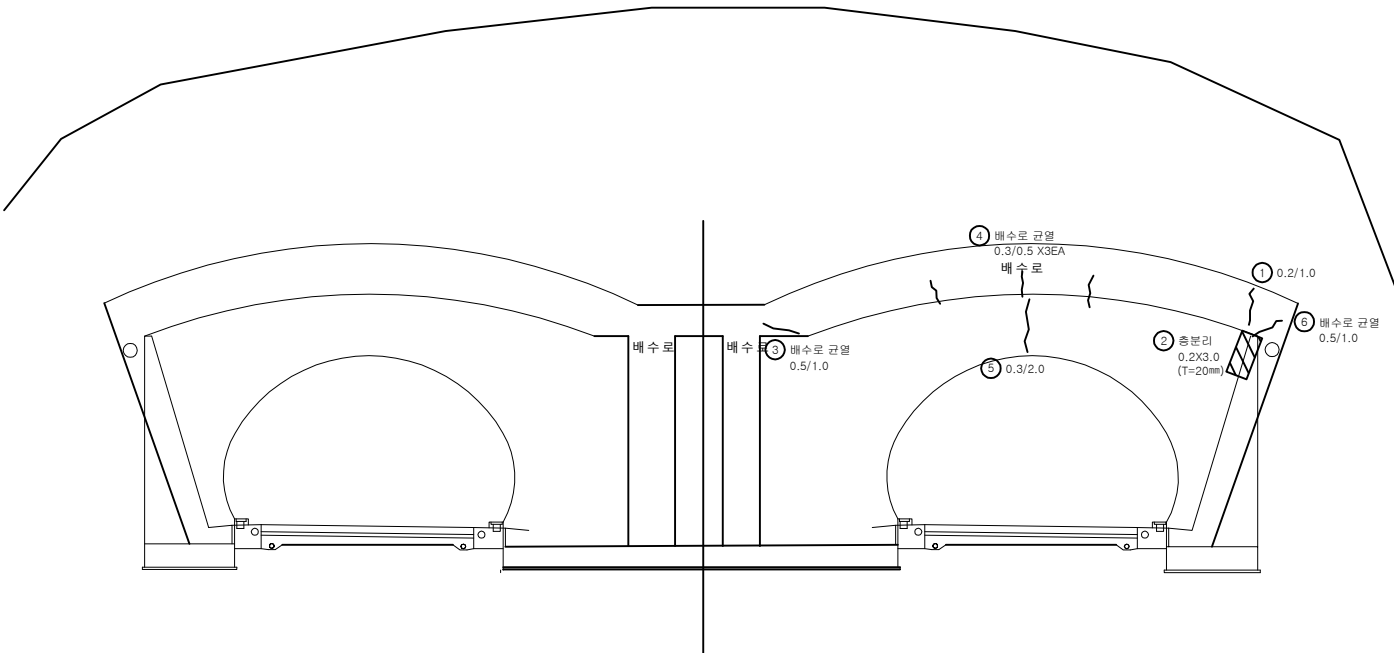
| 번호 | 발생년도 | 부재 | 손상내용 | 손상현황 | | | | | | | 비고 |
|---|---|---|---|---|---|---|---|---|---|---|---|
| 1 | 21하 | 배수시설 | 균열(Cw=0.3mm미만) | 0.2 | 1.0 | | 1.00 | m | 1 | 1.00 | |
| 3 | 25하 | 배수시설 | 배수로 균열 | 0.5 | 1.0 | | 1.00 | m | 1 | 1.00 | |
| 4 | 25하 | 배수시설 | 배수로 균열 | 0.3 | 0.5 | | 0.50 | m | 3 | 1.50 | |
| 5 | 25하 | 경문(진입) | 균열(Cw=0.3mm이상) | 0.3 | 2.0 | | 2.00 | m | 1 | 2.00 | |
| 6 | 25하 | 배수시설 | 배수로 균열 | 0.5 | 1.0 | | 1.00 | m | 1 | 1.00 | |
