상주영천고속도로 2024~2025년 시설물 안전점검 용역  
(2025년 하반기 정밀안전점검)

# 외 관 조 사 망 도

효령터널(상주방향)

ID:효령터널(상주)-포장,공동구 Span No.1~4

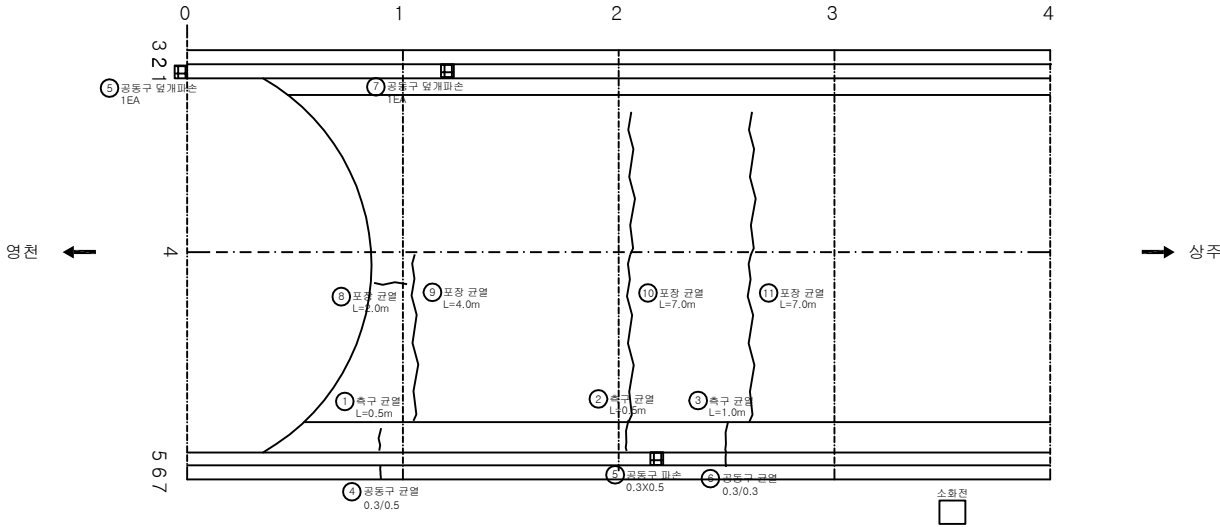
| 번호 | 발생년도 | 부재 | 손상내용 | 손상현황 | | | | | | | 비고 |
|---|---|---|---|---|---|---|---|---|---|---|---|
| 1 | 19하 | 배수시설 | 측구 균열 | | 0.5 | | 0.50 | m | 1 | 0.50 | |
| 2 | 19하 | 배수시설 | 측구 균열 | | 0.5 | | 0.50 | m | 1 | 0.50 | |
| 3 | 20상 | 배수시설 | 측구 균열 | | 1.0 | | 1.00 | m | 1 | 1.00 | |
| 4 | 20상 | 공동구 | 공동구 균열 | 0.3 | 0.5 | | 0.50 | m | 1 | 0.50 | |
| 5 | 20상 | 공동구 | 공동구 파손 | | 0.3 | 0.5 | 0.15 | m <sup>2</sup> | 1 | 0.15 | |
| 6 | 21상 | 공동구 | 공동구 균열 | 0.3 | 0.3 | | 0.30 | m | 1 | 0.30 | |
| 7 | 21하 | 공동구 | 공동구 덮개파손 | | | | 1.00 | EA | 1 | 1.00 | |
| 8 | 21하 | 포장 | 포장 균열 | | 2.0 | | 2.00 | m | 1 | 2.00 | |
| 9 | 21하 | 포장 | 포장 균열 | | 4.0 | | 4.00 | m | 1 | 4.00 | |
| 10 | 21하 | 포장 | 포장 균열 | | 7.0 | | 7.00 | m | 1 | 7.00 | |
| 11 | 25하 | 포장 | 포장 균열 | | 7.0 | | 7.00 | m | 1 | 7.00 | |

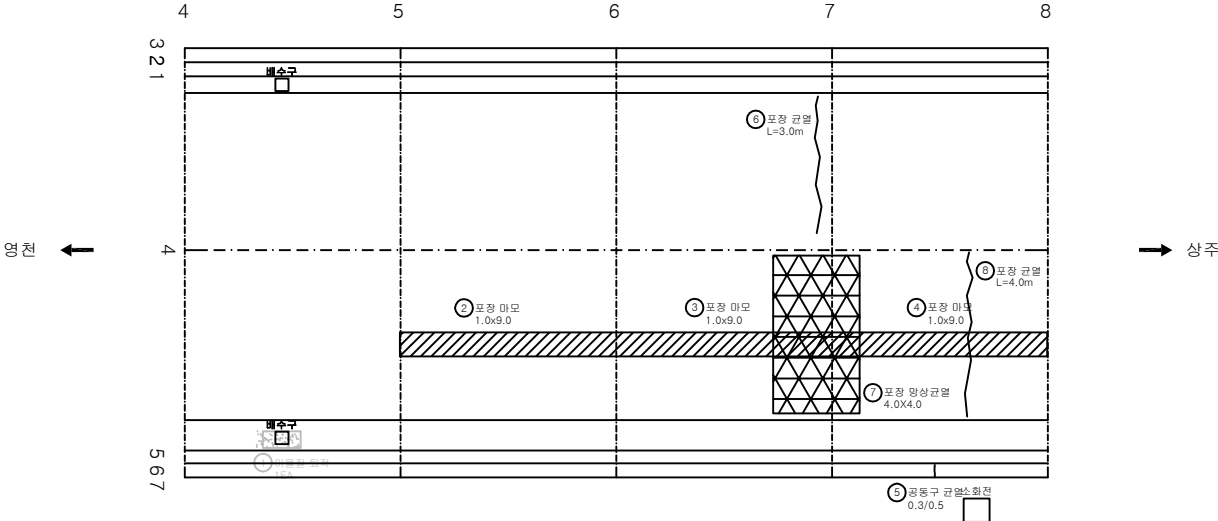
| 번호 | 발생년도 | 부재 | 손상내용 | 손상현황 | | | | | | | 비고 |
|---|---|---|---|---|---|---|---|---|---|---|---|
| 5 | 20상 | 공동구 | 공동구 균열 | 0.3 | 0.5 | | 0.50 | m | 1 | 0.50 | |
| 6 | 25하 | 포장 | 포장 균열 | | 3.0 | | 3.00 | m | 1 | 3.00 | |
| 7 | 25하 | 포장 | 포장 망상균열 | | 4.0 | 4.0 | 16.00 | m <sup>2</sup> | 1 | 16.00 | |
| 8 | 25하 | 포장 | 포장 균열 | | 4.0 | | 4.00 | m | 1 | 4.00 | |

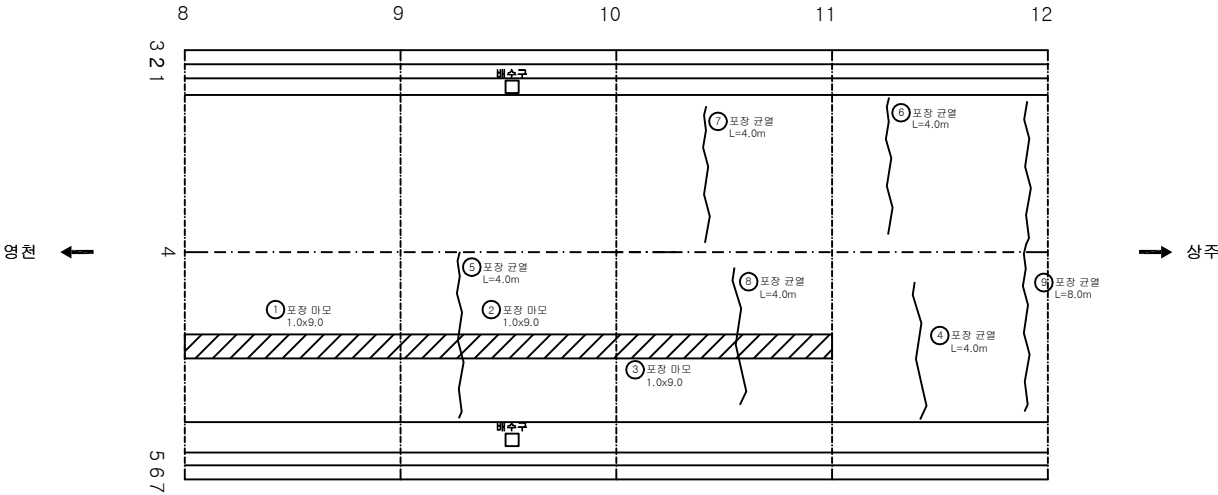
| 번호 | 발생<br>년도 | 부재 | 손상내용 | 손상현황 | | | | | | | 비고 |
|---|---|---|---|---|---|---|---|---|---|---|---|
| 4 | 21상 | 포장 | 포장 균열 | | 4.0 | | 4.00 | m | 1 | 4.00 | |
| 5 | 21하 | 포장 | 포장 균열 | | 4.0 | | 4.00 | m | 1 | 4.00 | |
| 6 | 21하 | 포장 | 포장 균열 | | 4.0 | | 4.00 | m | 1 | 4.00 | |
| 7 | 23하 | 포장 | 포장 균열 | | 4.0 | | 4.00 | m | 1 | 4.00 | |
| 8 | 23하 | 포장 | 포장 균열 | | 4.0 | | 4.00 | m | 1 | 4.00 | |
| 9 | 25하 | 포장 | 포장 균열 | | 8.0 | | 8.00 | m | 1 | 8.00 | |

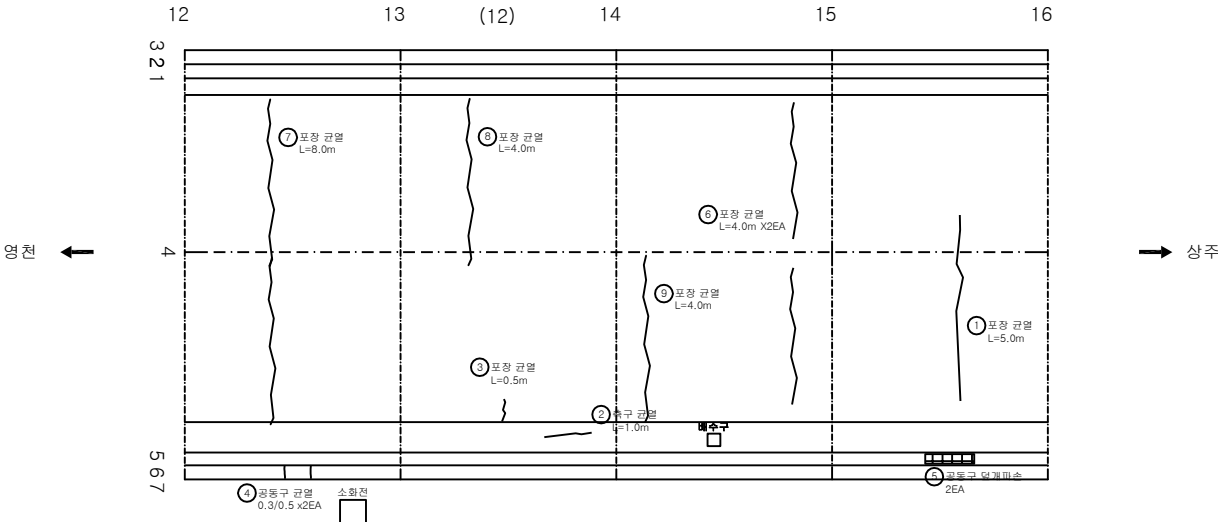
| 번호 | 발생년도 | 부재 | 손상내용 | 손상현황 | | | | | | | 비고 |
|---|---|---|---|---|---|---|---|---|---|---|---|
| 1 | 19하 | 포장 | 포장 균열 | | 5.0 | | 5.00 | m | 1 | 5.00 | |
| 2 | 19하 | 배수시설 | 측구 균열 | | 1.0 | | 1.00 | m | 1 | 1.00 | |
| 3 | 19하 | 포장 | 포장 균열 | | 0.5 | | 0.50 | m | 1 | 0.50 | |
| 4 | 20상 | 공동구 | 공동구 균열 | 0.3 | 0.5 | | 0.50 | m | 2 | 1.00 | |
| 6 | 21하 | 포장 | 포장 균열 | | 4.0 | | 4.00 | m | 2 | 8.00 | |
| 7 | 25하 | 포장 | 포장 균열 | | 8.0 | | 8.00 | m | 1 | 8.00 | |
| 8 | 25하 | 포장 | 포장 균열 | | 4.0 | | 4.00 | m | 1 | 4.00 | |
| 9 | 25하 | 포장 | 포장 균열 | | 4.0 | | 4.00 | m | 1 | 4.00 | |

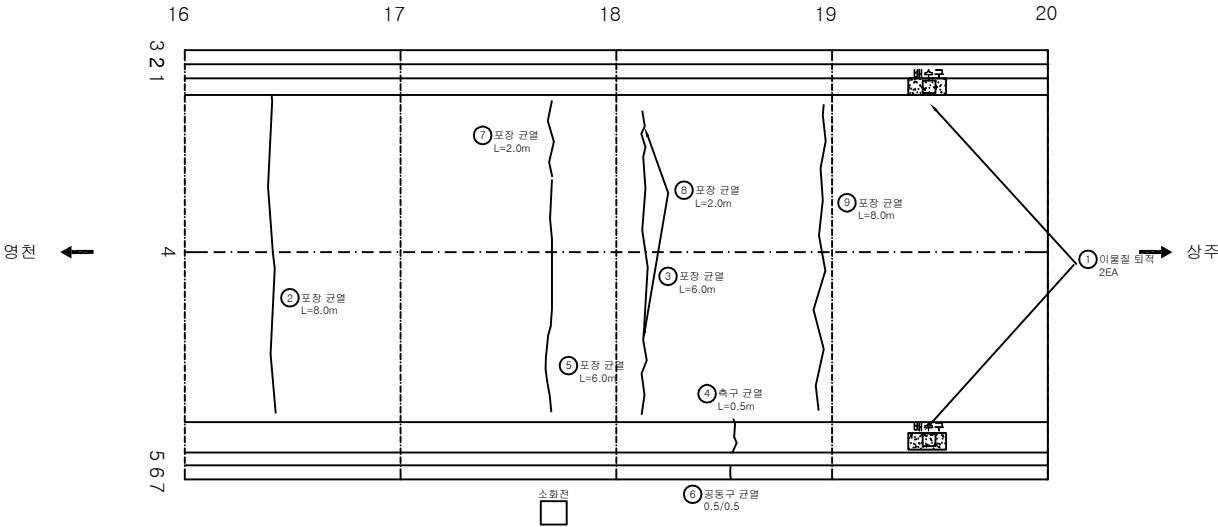
| 번호 | 발생년도 | 부재 | 손상내용 | 손상현황 | | | | | | | 비고 |
|---|---|---|---|---|---|---|---|---|---|---|---|
| 2 | 19하 | 포장 | 포장 균열 | | 8.0 | | 8.00 | m | 1 | 8.00 | |
| 3 | 19하 | 포장 | 포장 균열 | | 6.0 | | 6.00 | m | 1 | 6.00 | |
| 4 | 19하 | 배수시설 | 측구 균열 | | 0.5 | | 0.50 | m | 1 | 0.50 | |
| 5 | 20상 | 포장 | 포장 균열 | | 6.0 | | 6.00 | m | 1 | 6.00 | |
| 6 | 20상 | 공동구 | 공동구 균열 | 0.5 | 0.5 | | 0.50 | m | 1 | 0.50 | |
| 7 | 21하 | 포장 | 포장 균열 | | 2.0 | | 2.00 | m | 1 | 2.00 | |
| 8 | 21하 | 포장 | 포장 균열 | | 2.0 | | 2.00 | m | 1 | 2.00 | |
| 9 | 21하 | 포장 | 포장 균열 | | 8.0 | | 8.00 | m | 1 | 8.00 | |

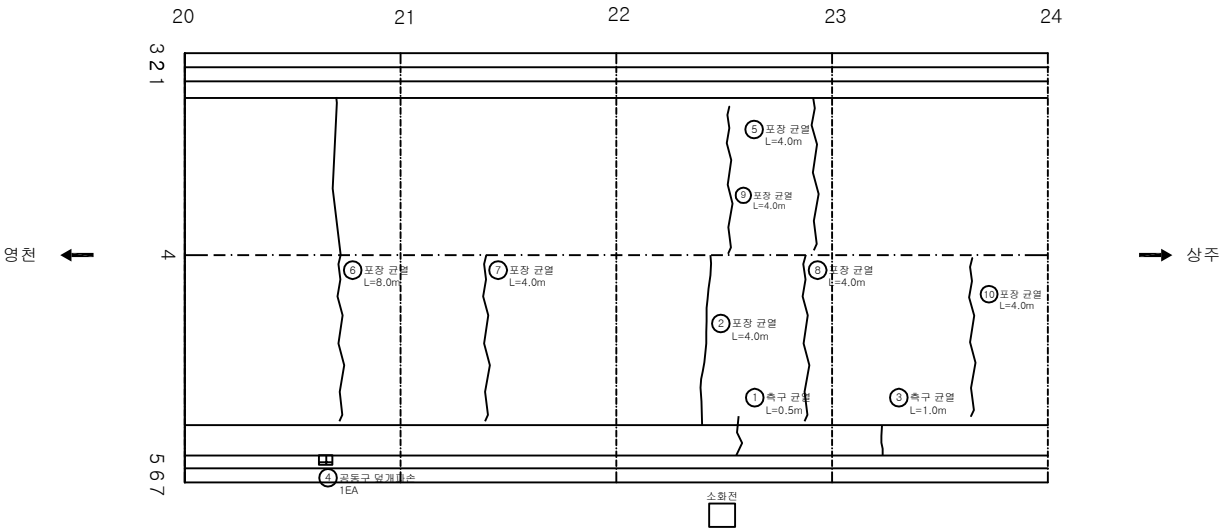
| 번호 | 발생년도 | 부재 | 손상내용 | 손상현황 | | | | | | | 비고 |
|---|---|---|---|---|---|---|---|---|---|---|---|
| 1 | 19하 | 배수시설 | 측구 균열 | | 0.5 | | 0.50 | m | 1 | 0.50 | |
| 2 | 20상 | 포장 | 포장 균열 | | 4.0 | | 4.00 | m | 1 | 4.00 | |
| 3 | 20상 | 배수시설 | 측구 균열 | | 1.0 | | 1.00 | m | 1 | 1.00 | |
| 5 | 21하 | 포장 | 포장 균열 | | 4.0 | | 4.00 | m | 1 | 4.00 | |
| 6 | 21하 | 포장 | 포장 균열 | | 8.0 | | 8.00 | m | 1 | 8.00 | |
| 7 | 21하 | 포장 | 포장 균열 | | 4.0 | | 4.00 | m | 1 | 4.00 | |
| 8 | 21하 | 포장 | 포장 균열 | | 4.0 | | 4.00 | m | 1 | 4.00 | |
| 9 | 25하 | 포장 | 포장 균열 | | 4.0 | | 4.00 | m | 1 | 4.00 | |
| 10 | 25하 | 포장 | 포장 균열 | | 4.0 | | 4.00 | m | 1 | 4.00 | |

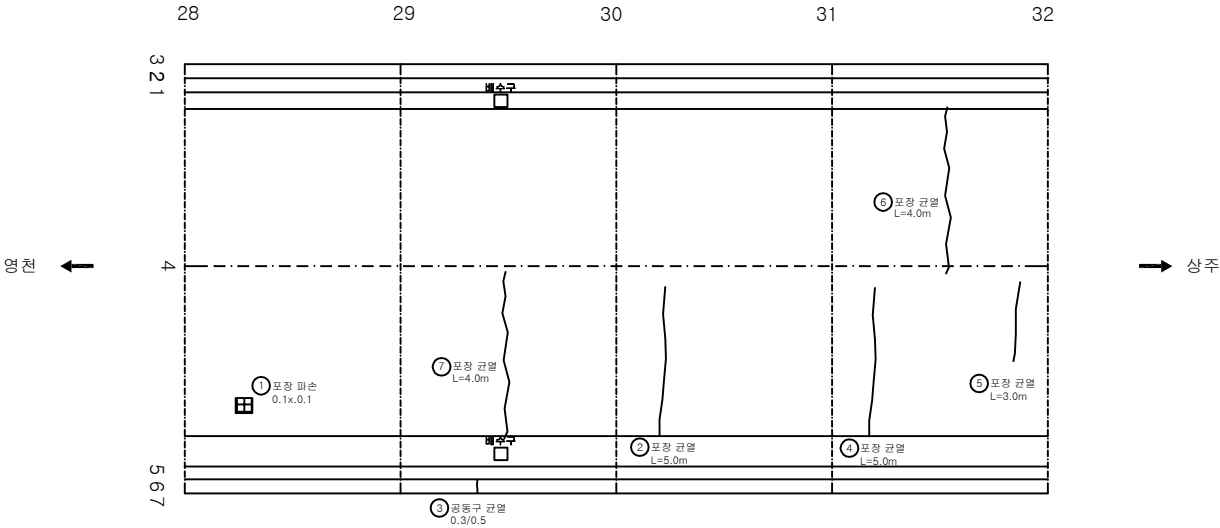
| 번호 | 발생년도 | 부재 | 손상내용 | 손상현황 | | | | | | | 비고 |
|---|---|---|---|---|---|---|---|---|---|---|---|
| 2 | 20상 | 포장 | 포장 균열 | | 5.0 | | 5.00 | m | 1 | 5.00 | |
| 3 | 20상 | 공동구 | 공동구 균열 | 0.3 | 0.5 | | 0.50 | m | 1 | 0.50 | |
| 4 | 21상 | 포장 | 포장 균열 | | 5.0 | | 5.00 | m | 1 | 5.00 | |
| 5 | 21상 | 포장 | 포장 균열 | | 3.0 | | 3.00 | m | 1 | 3.00 | |
| 6 | 25하 | 포장 | 포장 균열 | | 4.0 | | 4.00 | m | 1 | 4.00 | |
| 7 | 25하 | 포장 | 포장 균열 | | 4.0 | | 4.00 | m | 1 | 4.00 | |

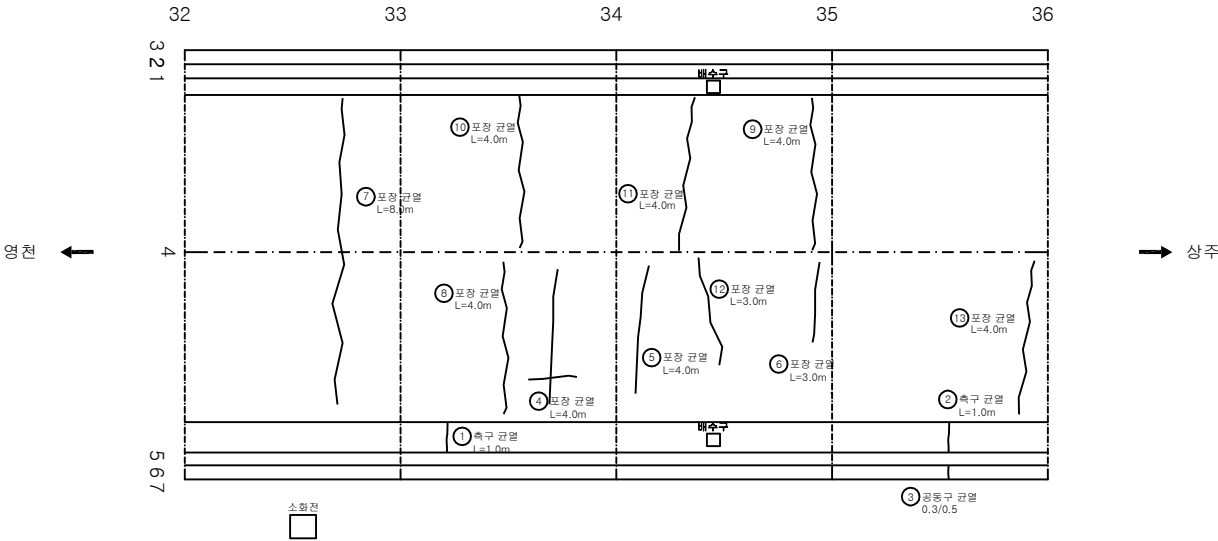
| 번호 | 발생년도 | 부재 | 손상내용 | 손상현황 | | | | | | | 비고 |
|---|---|---|---|---|---|---|---|---|---|---|---|
| 1 | 20상 | 배수시설 | 측구 균열 | | 1.0 | | 1.00 | m | 1 | 1.00 | |
| 2 | 20상 | 배수시설 | 측구 균열 | | 1.0 | | 1.00 | m | 1 | 1.00 | |
| 3 | 20상 | 공동구 | 공동구 균열 | 0.3 | 0.5 | | 0.50 | m | 1 | 0.50 | |
| 4 | 21상 | 포장 | 포장 균열 | | 4.0 | | 4.00 | m | 1 | 4.00 | 손상증가 |
| 5 | 21상 | 포장 | 포장 균열 | | 4.0 | | 4.00 | m | 1 | 4.00 | 손상증가 |
| 6 | 21상 | 포장 | 포장 균열 | | 3.0 | | 3.00 | m | 1 | 3.00 | |
| 7 | 21하 | 포장 | 포장 균열 | | 8.0 | | 8.00 | m | 1 | 8.00 | |
| 8 | 21하 | 포장 | 포장 균열 | | 4.0 | | 4.00 | m | 1 | 4.00 | |
| 9 | 21하 | 포장 | 포장 균열 | | 4.0 | | 4.00 | m | 1 | 4.00 | |
| 10 | 24상 | 포장 | 포장 균열 | | 4.0 | | 4.00 | m | 1 | 4.00 | |
| 11 | 25하 | 포장 | 포장 균열 | | 4.0 | | 4.00 | m | 1 | 4.00 | |
| 12 | 25하 | 포장 | 포장 균열 | | 3.0 | | 3.00 | m | 1 | 3.00 | |
| 13 | 25하 | 포장 | 포장 균열 | | 4.0 | | 4.00 | m | 1 | 4.00 | |

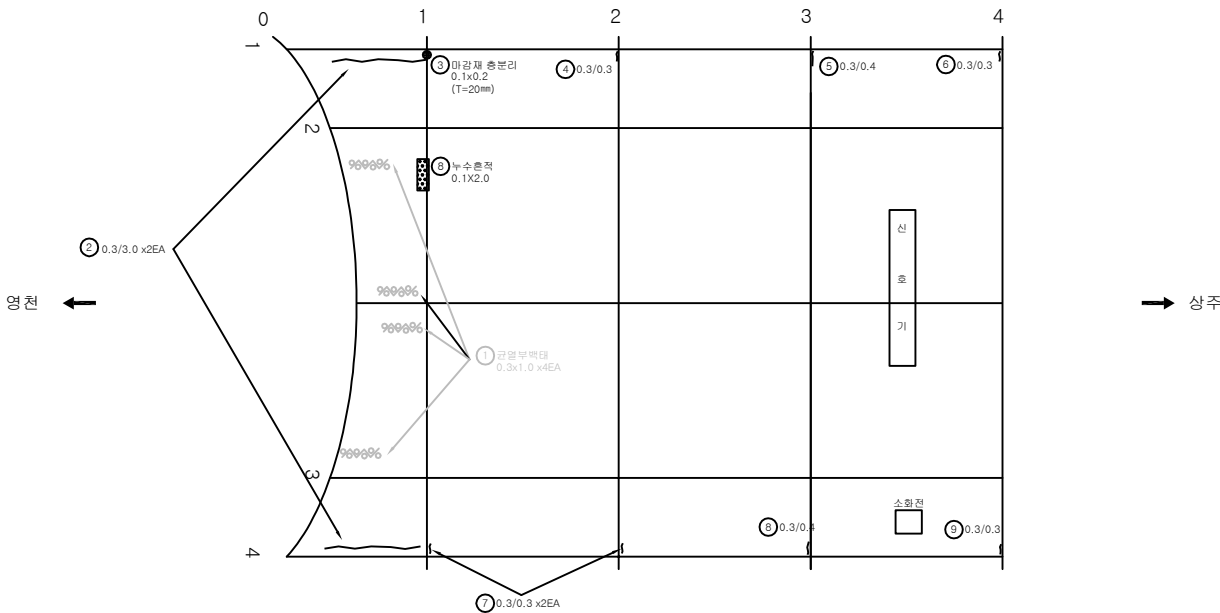
| 번호 | 발생<br>년도 | 부재 | 손상내용 | 손상현황 | | | | | | | 비 고 |
|---|---|---|---|---|---|---|---|---|---|---|---|
| 1 | 19하 | 천단부 | 균열부백태 | | 0.3 | 1.0 | 0.30 | m <sup>2</sup> | 4 | 1.20 | 23'형 보강 |
| 2 | 19하 | 측벽부 | 균열(Cw=0.3mm이상) | 0.3 | 3.0 | | 3.00 | m | 2 | 6.00 | |
| 4 | 19하 | 측벽부 | 균열(Cw=0.3mm이상) | 0.3 | 0.3 | | 0.30 | m | 1 | 0.30 | |
| 5 | 19하 | 측벽부 | 균열(Cw=0.3mm이상) | 0.3 | 0.4 | | 0.40 | m | 1 | 0.40 | |
| 6 | 19하 | 측벽부 | 균열(Cw=0.3mm이상) | 0.3 | 0.3 | | 0.30 | m | 1 | 0.30 | |
| 7 | 19하 | 측벽부 | 균열(Cw=0.3mm이상) | 0.3 | 0.3 | | 0.30 | m | 2 | 0.60 | |
| 8 | 23하 | 천단부 | 누수흔적 | | 0.1 | 2.0 | 0.20 | m <sup>2</sup> | 1 | 0.20 | |

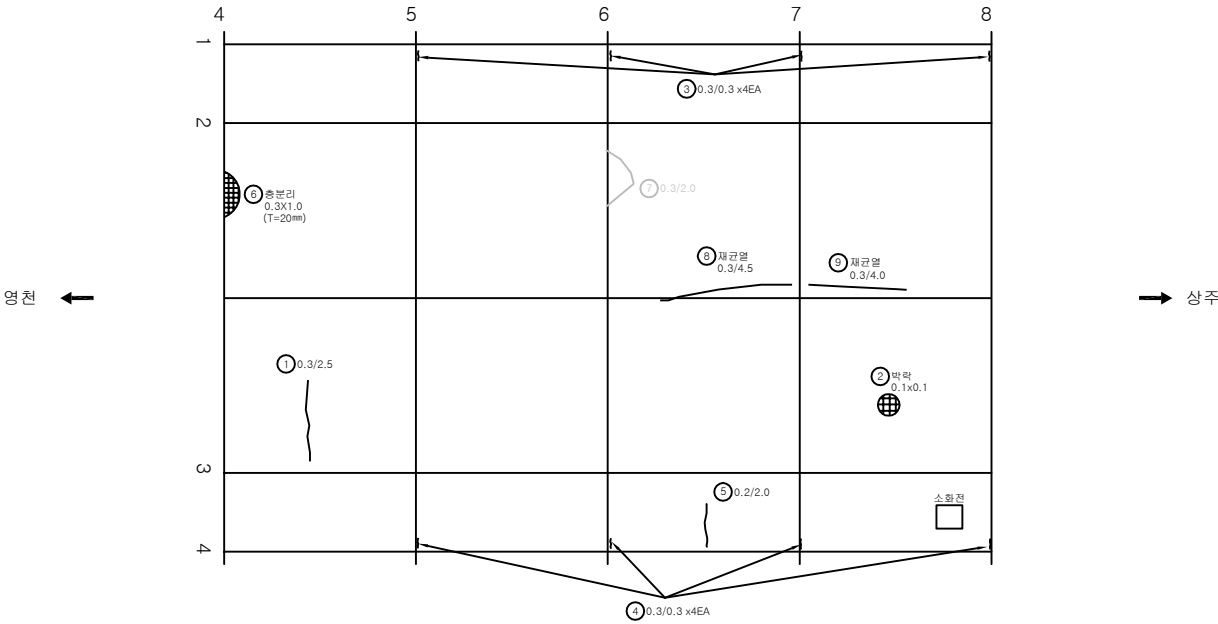
| 번호 | 발생<br>년도 | 부재 | 손상내용 | 손상현황 | | | | | | | 비 고 |
|---|---|---|---|---|---|---|---|---|---|---|---|
| 1 | 19하 | 천단부 | 균열(Cw=0.3mm이상) | 0.3 | 2.5 | | 2.50 | m | 1 | 2.50 | |
| 3 | 19하 | 측벽부 | 균열(Cw=0.3mm이상) | 0.3 | 0.3 | | 0.30 | m | 4 | 1.20 | |
| 4 | 19하 | 측벽부 | 균열(Cw=0.3mm이상) | 0.3 | 0.3 | | 0.30 | m | 4 | 1.20 | |
| 5 | 19하 | 측벽부 | 균열(Cw=0.3mm미만) | 0.2 | 2.0 | | 2.00 | m | 1 | 2.00 | |
| 7 | 21하 | 천단부 | 균열(Cw=0.3mm이상) | 0.3 | 2.0 | | 2.00 | m | 1 | 2.00 | 25'하 보속 |
| 8 | 21하 | 천단부 | 재균열(Cw=0.3mm이상) | 0.3 | 4.5 | | 4.50 | m | 1 | 4.50 | |
| 9 | 21하 | 천단부 | 재균열(Cw=0.3mm이상) | 0.3 | 4.0 | | 4.00 | m | 1 | 4.00 | |

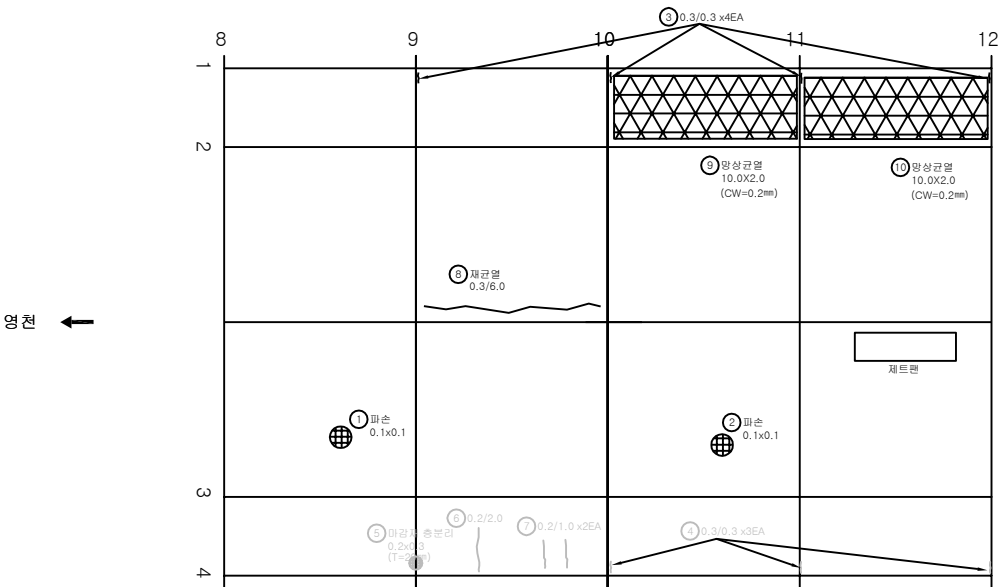
| 번호 | 발생년도 | 부재 | 손상내용 | 손상현황 | | | | | | | 비고 |
|---|---|---|---|---|---|---|---|---|---|---|---|
| 3 | 19하 | 측벽부 | 균열(Cw=0.3mm이상) | 0.3 | 0.3 | | 0.30 | m | 4 | 1.20 | |
| 4 | 19하 | 측벽부 | 균열(Cw=0.3mm이상) | 0.3 | 0.3 | | 0.30 | m | 3 | 0.90 | 21'하 보수 |
| 6 | 19하 | 측벽부 | 균열(Cw=0.3mm미만) | 0.2 | 2.0 | | 2.00 | m | 1 | 2.00 | 21'하 보수 |
| 7 | 19하 | 측벽부 | 균열(Cw=0.3mm미만) | 0.2 | 1.0 | | 1.00 | m | 2 | 2.00 | 21'하 보수 |
| 8 | 21하 | 천단부 | 재균열(Cw=0.3mm이상) | 0.3 | 6.0 | | 6.00 | m | 1 | 6.00 | |
| 9 | 25하 | 측벽부 | 망상균열 | 0.2 | 10.0 | 2.0 | 20.00 | m <sup>2</sup> | 1 | 20.00 | |
