상주영천고속도로 2024~2025년 시설물 안전점검 용역  
(2025년 하반기 정밀안전점검)

# 외 관 조 사 망 도

효령터널(영천방향)

2025.09

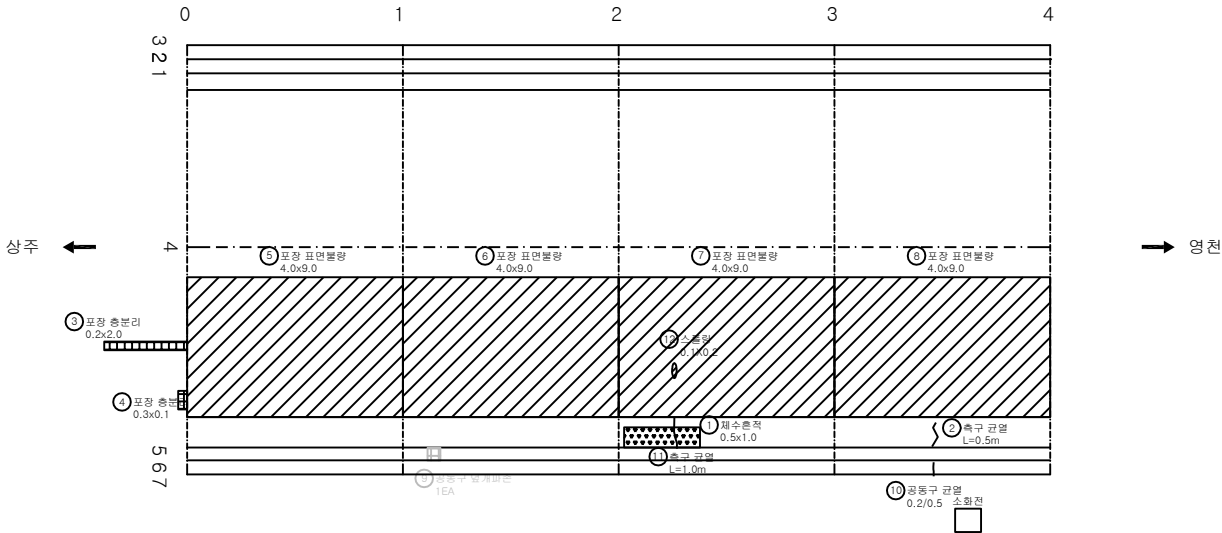
| 번호 | 발생년도 | 부재 | 손상내용 | 손상현황 | | | | | | | 비고 |
|---|---|---|---|---|---|---|---|---|---|---|---|
| 1 | 19하 | 포장 | 채수층적 | | 0.5 | 1.0 | 0.50 | m <sup>2</sup> | 1 | 0.50 | |
| 2 | 19하 | 배수시설 | 측구 균열 | | 0.5 | | 0.50 | m | 1 | 0.50 | |
| 3 | 20상 | 포장 | 포장 층분리 | | 0.2 | 2.0 | 0.40 | m <sup>2</sup> | 1 | 0.40 | |
| 4 | 20상 | 포장 | 포장 층분리 | | 0.3 | 0.1 | 0.03 | m <sup>2</sup> | 1 | 0.03 | |
| 5 | 20상 | 포장 | 포장 표면불량 | | 4.0 | 9.0 | 36.00 | m <sup>2</sup> | 1 | 36.00 | |
| 9 | 20상 | 공동구 | 공동구 덮개파손 | | | | 1.00 | EA | 1 | 1.00 | 25'하 보수 |
| 10 | 20상 | 공동구 | 공동구 균열 | 0.2 | 0.5 | | 0.50 | m | 1 | 0.50 | |
| 11 | 25하 | 배수시설 | 측구 균열 | | 1.0 | | 1.00 | m | 1 | 1.00 | |
| 12 | 25하 | 포장 | 스플링 | | 0.1 | 0.2 | 0.02 | m <sup>2</sup> | 1 | 0.02 | |

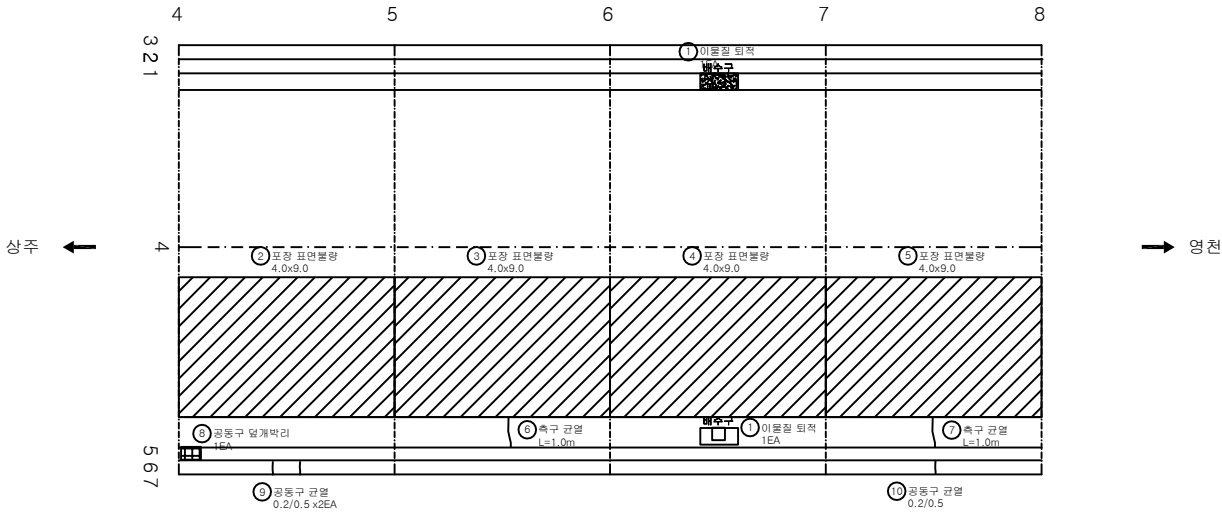
| 번호 | 발생<br>년도 | 부재 | 손상내용 | 손상현황 | | | | | | | 비고 |
|---|---|---|---|---|---|---|---|---|---|---|---|
| 6 | 20상 | 배수시설 | 측구 균열 | | 1.0 | | 1.00 | m | 1 | 1.00 | |
| 7 | 20상 | 배수시설 | 측구 균열 | | 1.0 | | 1.00 | m | 1 | 1.00 | |
| 9 | 20상 | 공동구 | 공동구 균열 | 0.2 | 0.5 | | 0.50 | m | 2 | 1.00 | |
| 10 | 20상 | 공동구 | 공동구 균열 | 0.2 | 0.5 | | 0.50 | m | 1 | 0.50 | |

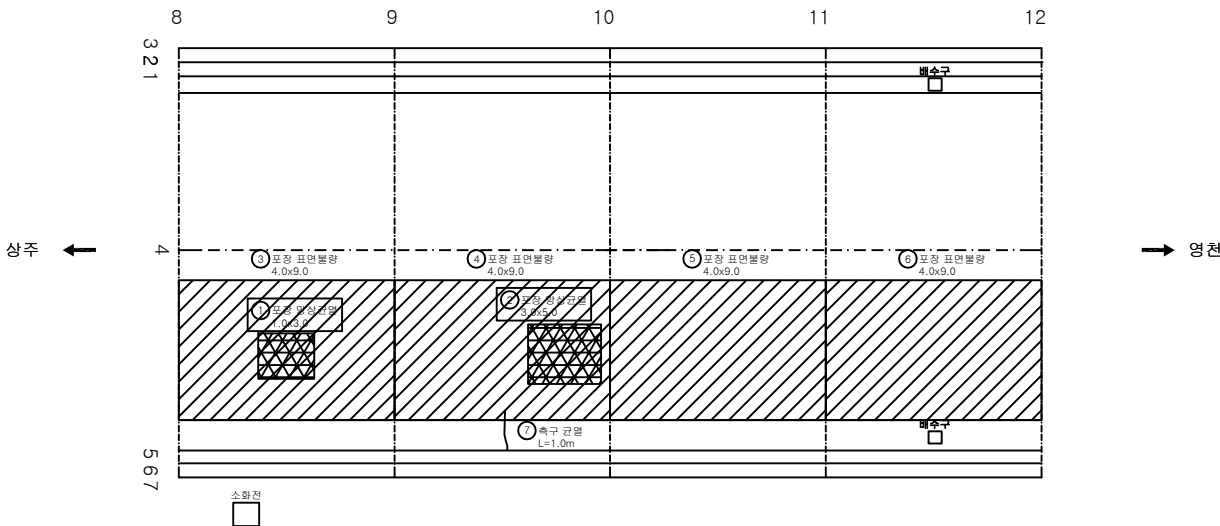
| 번호 | 발생<br>년도 | 부재 | 손상내용 | 손상현황 | | | | | | | 비고 |
|---|---|---|---|---|---|---|---|---|---|---|---|
| 1 | 19하 | 포장 | 포장 망상균열 | | 1.0 | 3.0 | 3.00 | m <sup>2</sup> | 1 | 3.00 | |
| 2 | 19하 | 포장 | 포장 망상균열 | | 3.0 | 5.0 | 15.00 | m <sup>2</sup> | 1 | 15.00 | |
| 7 | 20상 | 배수시설 | 측구 균열 | | 1.0 | | 1.00 | m | 1 | 1.00 | |

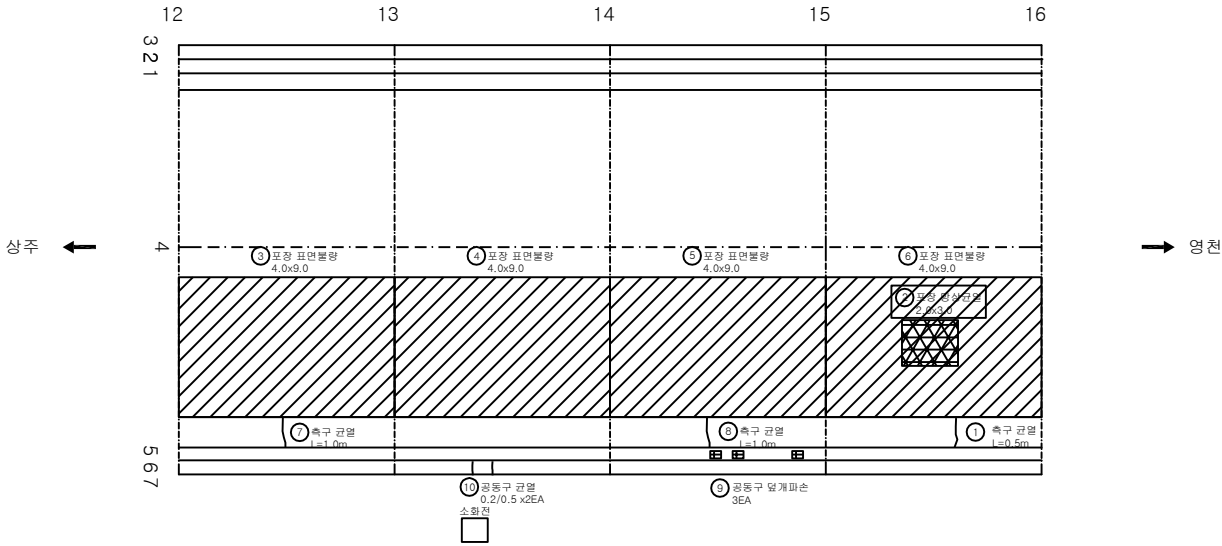
| 번호 | 발생<br>년도 | 부재 | 손상내용 | 손상현황 | | | | | | | 비고 |
|---|---|---|---|---|---|---|---|---|---|---|---|
| 1 | 19하 | 배수시설 | 측구 균열 | | 0.5 | | 0.50 | m | 1 | 0.50 | |
| 2 | 19하 | 포장 | 포장 망상균열 | | 2.0 | 3.0 | 6.00 | m <sup>2</sup> | 1 | 6.00 | |
| 7 | 20상 | 배수시설 | 측구 균열 | | 1.0 | | 1.00 | m | 1 | 1.00 | |
| 8 | 20상 | 배수시설 | 측구 균열 | | 1.0 | | 1.00 | m | 1 | 1.00 | |
| 10 | 20상 | 공동구 | 공동구 균열 | 0.2 | 0.5 | | 0.50 | m | 2 | 1.00 | |

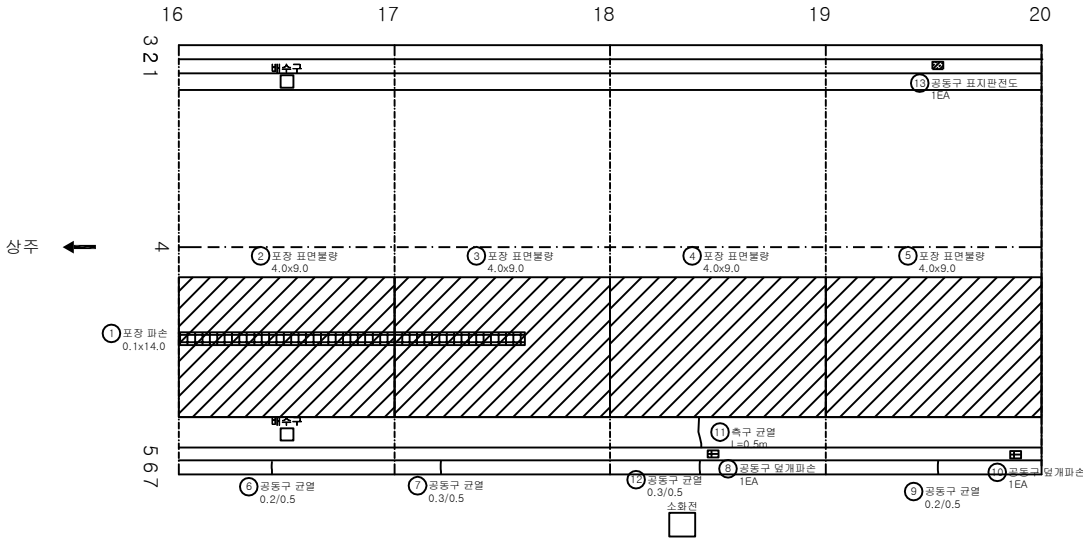
| 번호 | 발생년도 | 부재 | 손상내용 | 손상현황 | | | | | | | 비고 |
|---|---|---|---|---|---|---|---|---|---|---|---|
| 6 | 20상 | 공동구 | 공동구 균열 | 0.2 | 0.5 | | 0.50 | m | 1 | 0.50 | |
| 7 | 20상 | 공동구 | 공동구 균열 | 0.3 | 0.5 | | 0.50 | m | 1 | 0.50 | |
| 9 | 20상 | 공동구 | 공동구 균열 | 0.2 | 0.5 | | 0.50 | m | 1 | 0.50 | |
| 11 | 21하 | 배수시설 | 측구 균열 | | 0.5 | | 0.50 | m | 1 | 0.50 | |
| 12 | 21하 | 공동구 | 공동구 균열 | 0.3 | 0.5 | | 0.50 | m | 1 | 0.50 | |

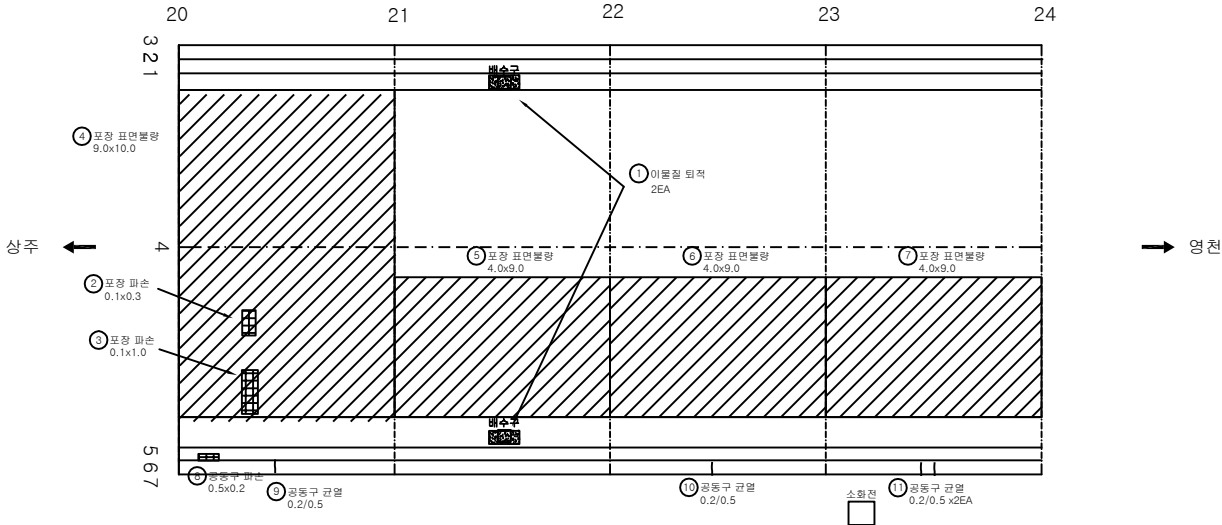
| 번호 | 발생년도 | 부재 | 손상내용 | 손상현황 | | | | | | | 비고 |
|---|---|---|---|---|---|---|---|---|---|---|---|
| 9 | 20상 | 공동구 | 공동구 균열 | 0.2 | 0.5 | | 0.50 | m | 1 | 0.50 | |
| 10 | 20상 | 공동구 | 공동구 균열 | 0.2 | 0.5 | | 0.50 | m | 1 | 0.50 | |
| 11 | 20상 | 공동구 | 공동구 균열 | 0.2 | 0.5 | | 0.50 | m | 2 | 1.00 | |

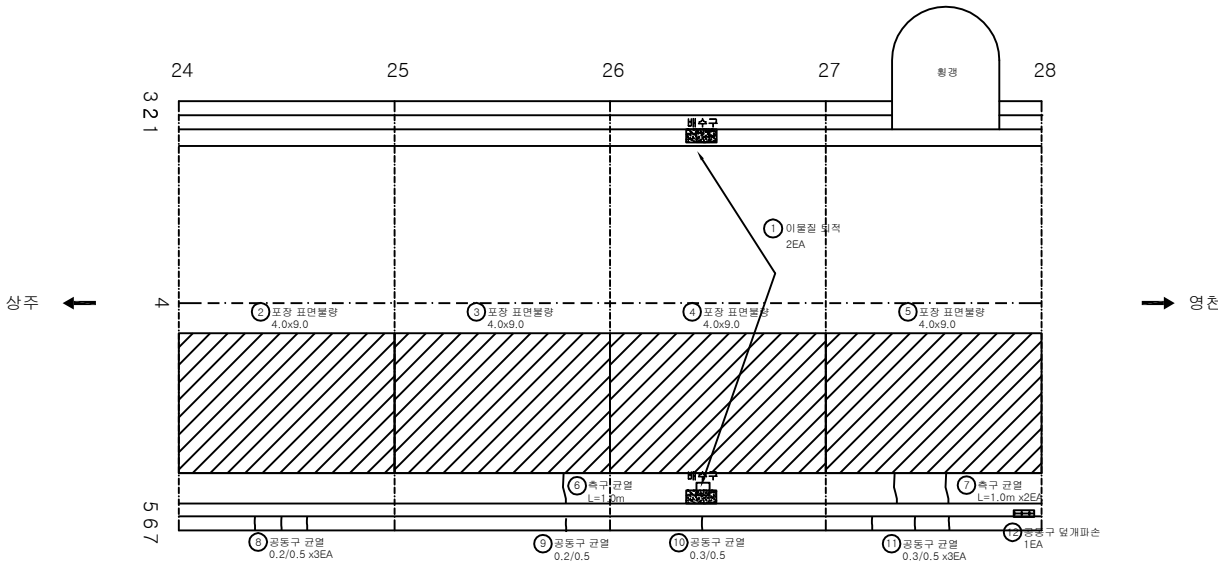
| 번호 | 발생년도 | 부재 | 손상내용 | 손상현황 | | | | | | | 비고 |
|---|---|---|---|---|---|---|---|---|---|---|---|
| 6 | 20상 | 배수시설 | 측구 균열 | | 1.0 | | 1.00 | m | 1 | 1.00 | |
| 7 | 20상 | 배수시설 | 측구 균열 | | 1.0 | | 1.00 | m | 2 | 2.00 | |
| 8 | 20상 | 공동구 | 공동구 균열 | 0.2 | 0.5 | | 0.50 | m | 3 | 1.50 | |
| 9 | 20상 | 공동구 | 공동구 균열 | 0.2 | 0.5 | | 0.50 | m | 1 | 0.50 | |
| 10 | 20상 | 공동구 | 공동구 균열 | 0.3 | 0.5 | | 0.50 | m | 1 | 0.50 | |
| 11 | 20상 | 공동구 | 공동구 균열 | 0.3 | 0.5 | | 0.50 | m | 3 | 1.50 | |

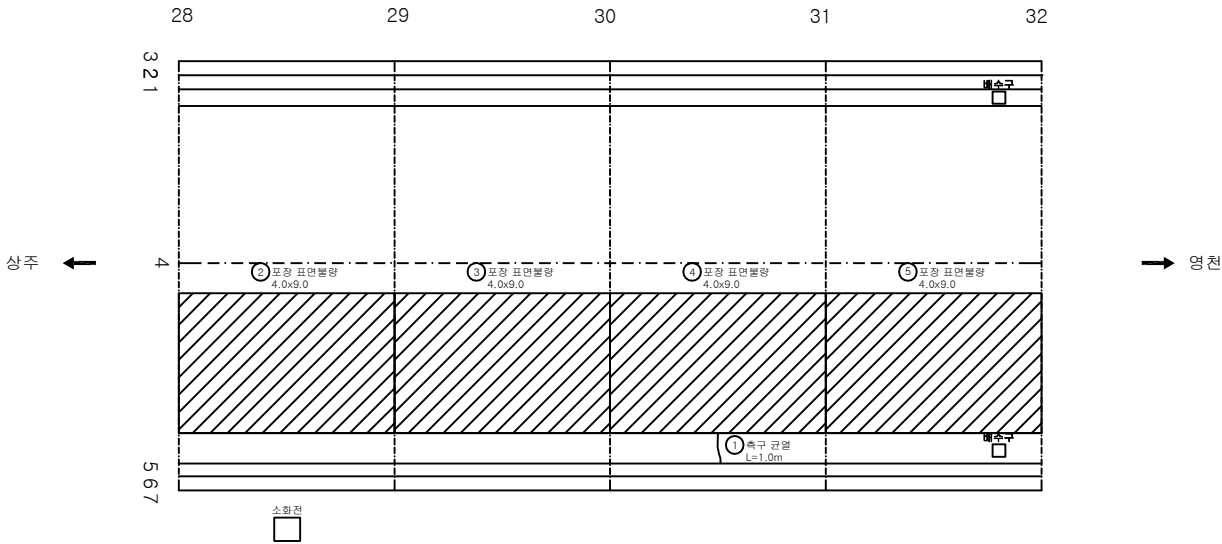
| 번호 | 발생년도 | 부재 | 손상내용 | 손상현황 | | | | | | | 비고 |
|---|---|---|---|---|---|---|---|---|---|---|---|
| 1 | 20상 | 배수시설 | 측구 균열 | | 1.0 | | 1.00 | m | 1 | 1.00 | |

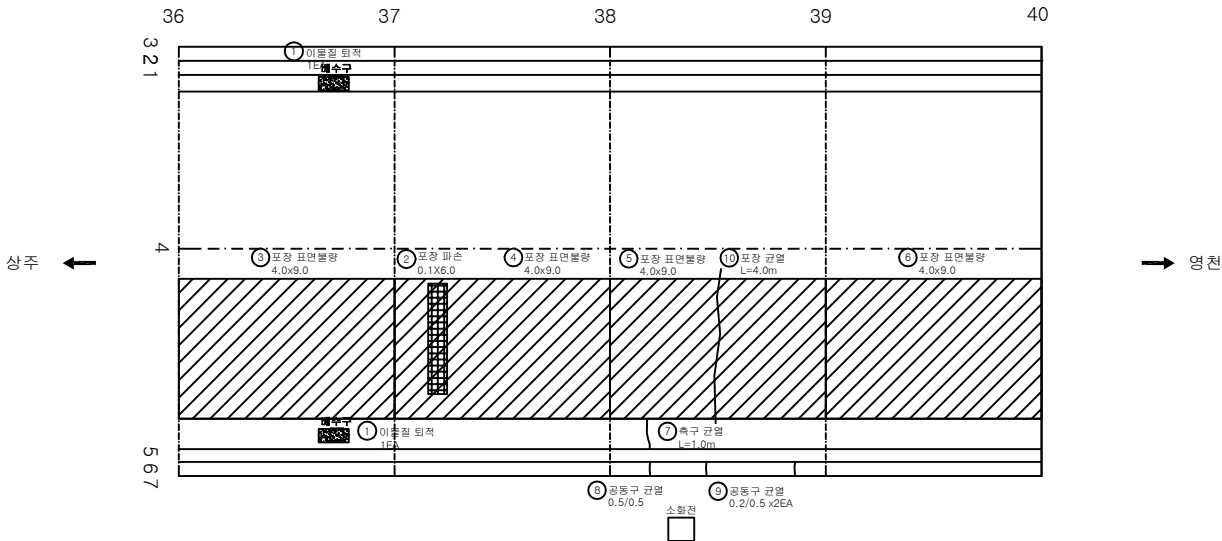
| 번호 | 발생<br>년도 | 부재 | 손상내용 | 손상현황 | | | | | | 비 고 | |
|---|---|---|---|---|---|---|---|---|---|---|---|
| 7 | 20상 | 배수시설 | 측구 균열 | | 1.0 | | 1.00 | m | 1 | 1.00 | |
| 8 | 20상 | 공동구 | 공동구 균열 | 0.5 | 0.5 | | 0.50 | m | 1 | 0.50 | |
| 9 | 20상 | 공동구 | 공동구 균열 | 0.2 | 0.5 | | 0.50 | m | 2 | 1.00 | |
| 10 | 23하 | 포장 | 포장 균열 | | 4.0 | | 4.00 | m | 1 | 4.00 | |

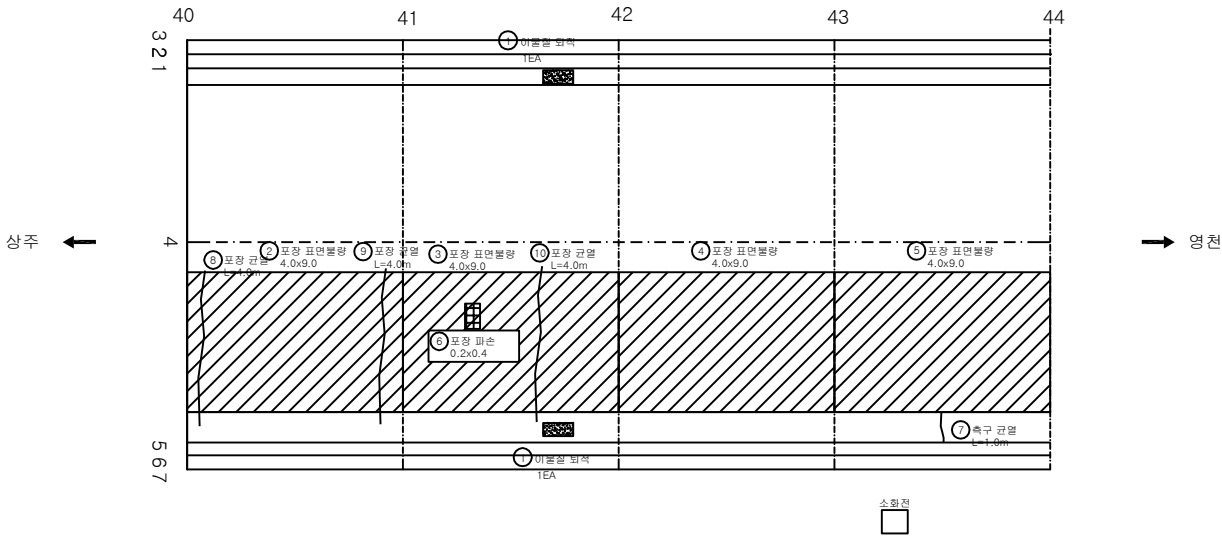
| 번호 | 발생년도 | 부재 | 손상내용 | 손상현황 | | | | | | | 비고 |
|---|---|---|---|---|---|---|---|---|---|---|---|
| 7 | 20상 | 배수시설 | 측구 균열 | | 1.0 | | 1.00 | m | 1 | 1.00 | |
| 8 | 23하 | 포장 | 포장 균열 | | 4.0 | | 4.00 | m | 1 | 4.00 | |
| 9 | 23하 | 포장 | 포장 균열 | | 4.0 | | 4.00 | m | 1 | 4.00 | |
| 10 | 23하 | 포장 | 포장 균열 | | 4.0 | | 4.00 | m | 1 | 4.00 | |

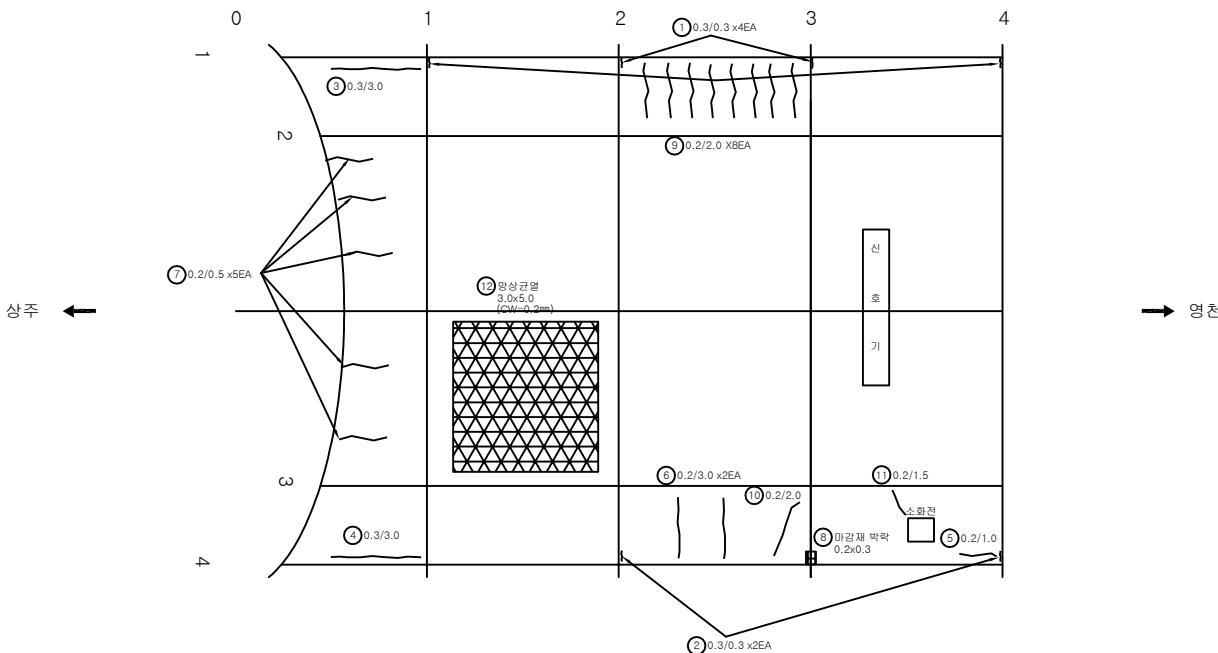
| 번호 | 발생년도 | 부재 | 손상내용 | 손상현황 | | | | | | | 비고 |
|---|---|---|---|---|---|---|---|---|---|---|---|
| 1 | 19하 | 측벽부 | 균열(Cw=0.3mm이상) | 0.3 | 0.3 | | 0.30 | m | 3 | 0.90 | |
| 2 | 19하 | 측벽부 | 균열(Cw=0.3mm이상) | 0.3 | 0.3 | | 0.30 | m | 3 | 0.90 | |
| 3 | 19하 | 측벽부 | 균열(Cw=0.3mm이상) | 0.3 | 3.0 | | 3.00 | m | 1 | 3.00 | |
| 4 | 19하 | 측벽부 | 균열(Cw=0.3mm이상) | 0.3 | 3.0 | | 3.00 | m | 1 | 3.00 | |
| 5 | 19하 | 측벽부 | 균열(Cw=0.3mm미만) | 0.2 | 1.0 | | 1.00 | m | 1 | 1.00 | |
| 6 | 19하 | 측벽부 | 균열(Cw=0.3mm미만) | 0.2 | 3.0 | | 3.00 | m | 2 | 6.00 | |
| 7 | 19하 | 천단부 | 균열(Cw=0.3mm미만) | 0.2 | 0.5 | | 0.50 | m | 5 | 2.50 | |
| 9 | 21상 | 측벽부 | 균열(Cw=0.3mm미만) | 0.2 | 2.0 | | 2.00 | m | 8 | 16.00 | |
| 12 | 21하 | 천단부 | 망상균열 | 0.2 | 3.0 | 5.0 | 15.00 | ㎡ | 1 | 15.00 | |
