서울 ~ 문 산 고 속 도 로 민 간 투 자 사 업

# 사 면 보 고 서

# 꺽기비탈면 현황도 작성 보고서

능산1교 전 (좌안) (STA.28+710~28+880)

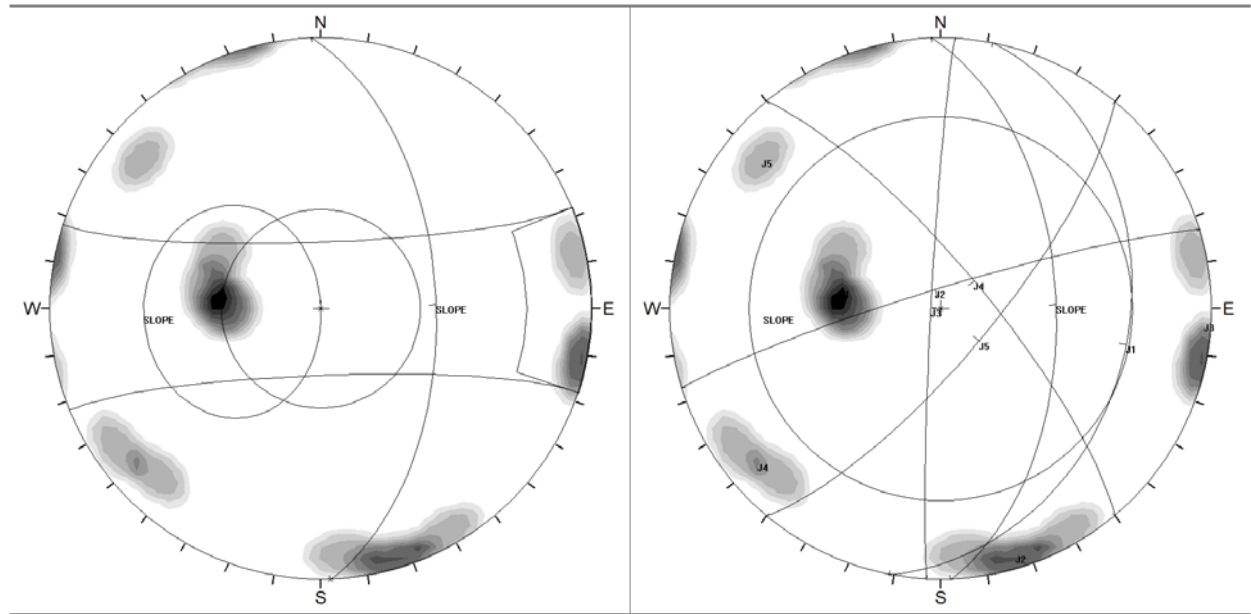
〈그림 24.〉 종합 평사투영 해석결과

- 비탈면 절리 종합결과 5개조의 절리면이 발달하고 있으며, 연장성이 긴 사선방향 절리가 주로 발달해 있고 그 외 다수의 절리가 불규칙하고 비교적 복잡하게 발달한 상태이다.
- 본 영역의 평사투영 해석결과, J-1(31/101), J-2(84/343), J-3(87/273), J-4(177/050), J5(75/130)으로 조사됨.
- 본 영역의 평사투영 해석 결과, J1(31/101)에 의한 평면파괴, J3(87/273)에 의한 전도파괴 발생 가능성이 있는 것으로 검토되었다.

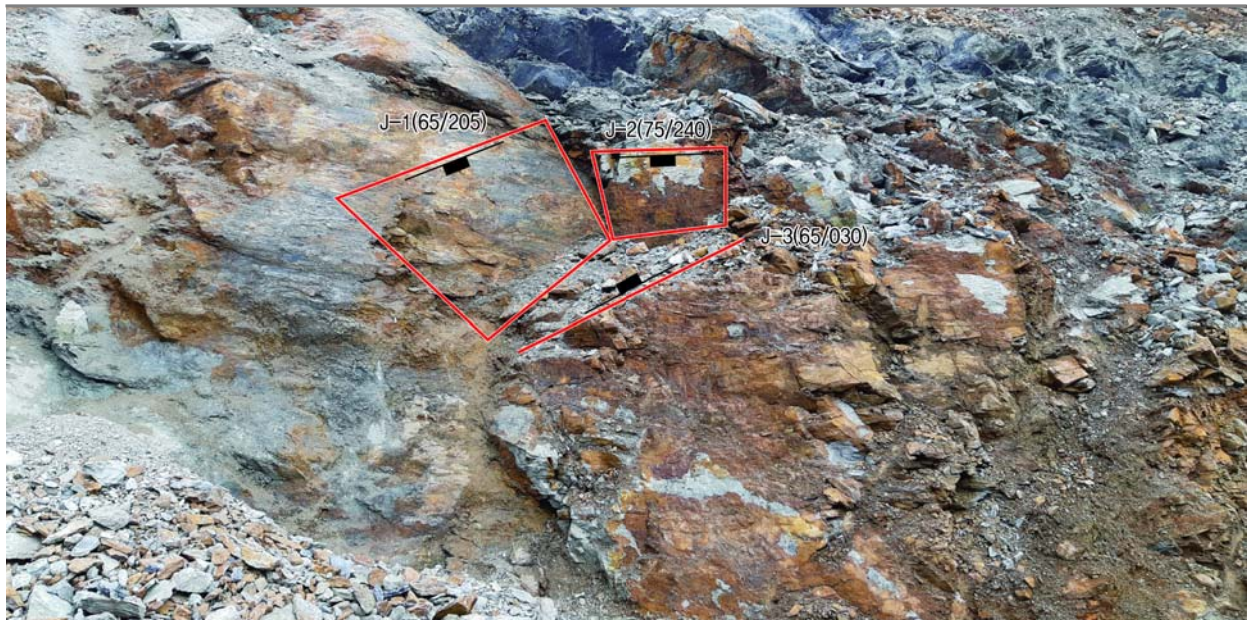
〈그림 14.〉 Site-1 비탈면 절리 현황

- 본 영역은 3개조의 절리면이 발달하고 있으며, 연장성이 긴 사선방향 절리가 주로 발달해 있고 그 외 다수의 절리가 불규칙하고 비교적 복잡하게 발달한 상태이다.

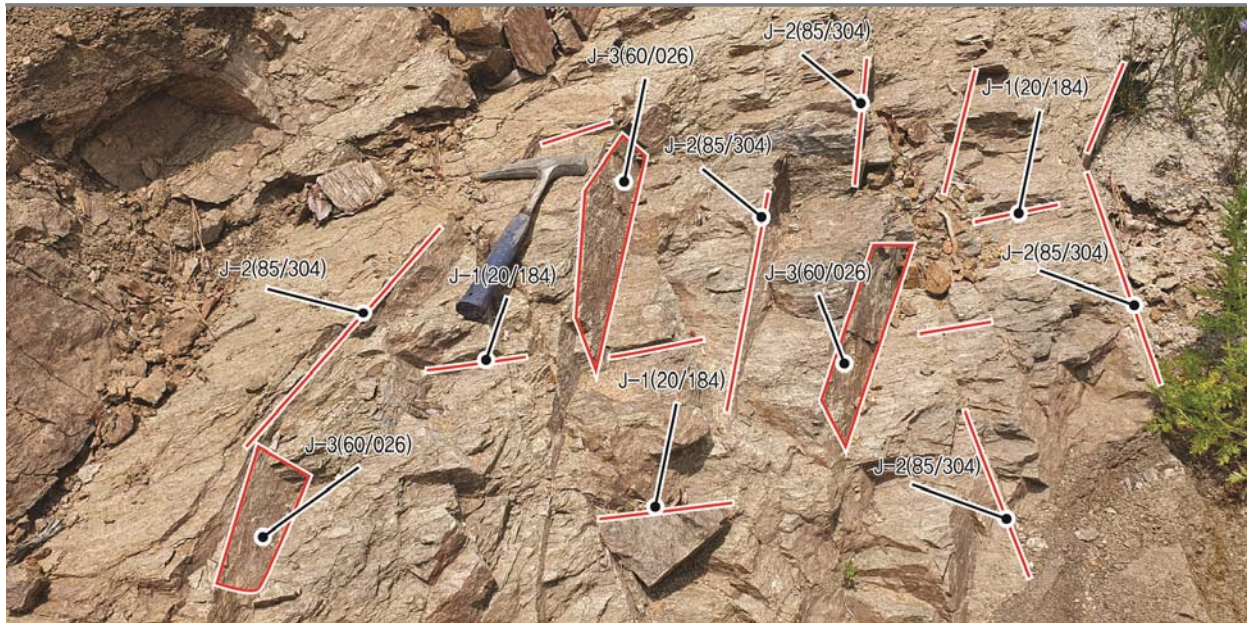
〈그림 14.〉 Site-1 비탈면 절리 현황

- 본 영역은 3개조의 절리면이 발달하고 있으며, 연장성이 긴 사선방향 절리가 주로 발달해 있고 그 외 다수의 절리가 불규칙하고 비교적 복잡하게 발달한 상태이다.

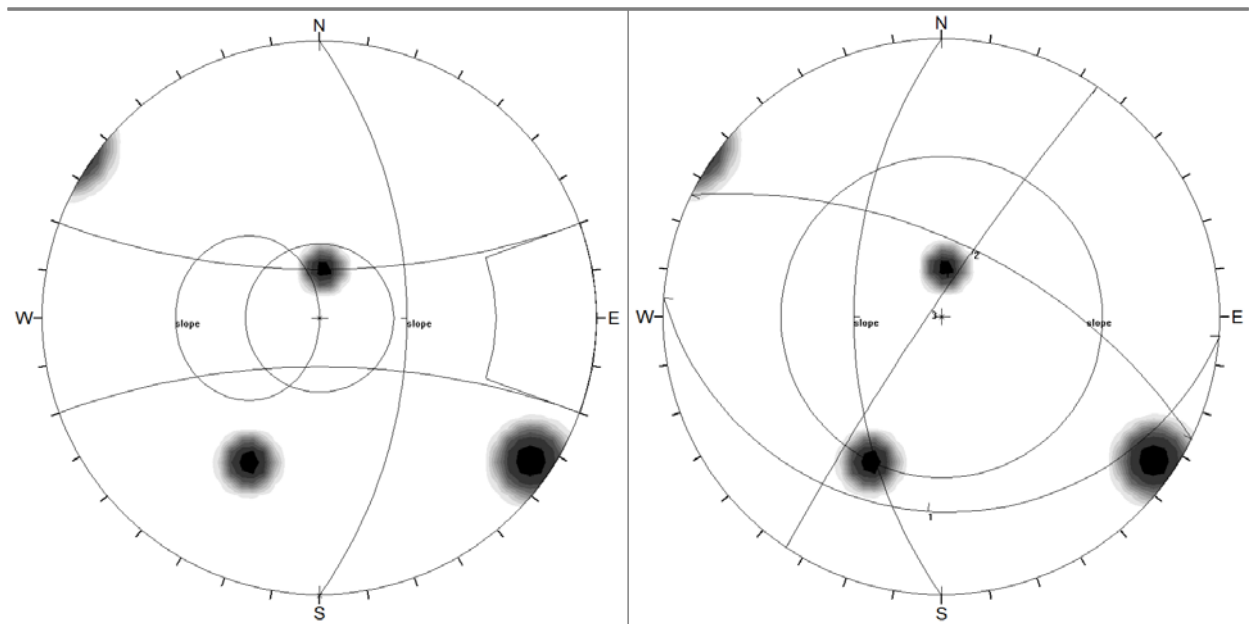
<그림 15.> Site-1 평사투영 해석결과

- 본 영역의 평사투영 해석 결과 평면 및 전도파괴, 켜기파괴 발생 가능성은 없는 것으로 검토되었다.
