신월여의지하도로 2022년 하반기  
정기안전점검 용역

외관조사망도  
신월여의지하도로(인천방향)

서울터널주식회사

(주)명성엔지니어링

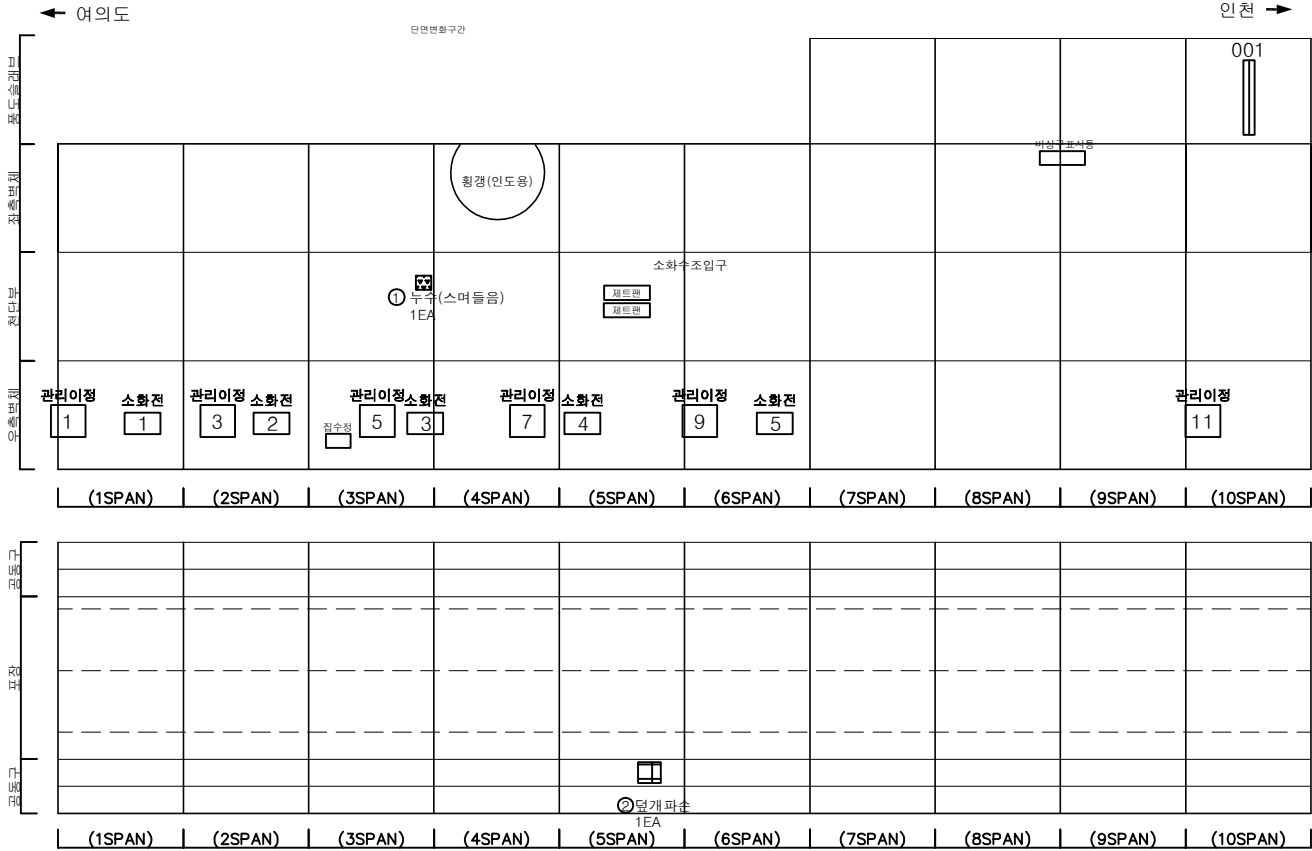
| 범<br>례 | 균 열 | 망상균열 | 재료분리 | 발 주 처 | 서울터널주식회사 |
|---|---|---|---|---|---|
| | 철근노출 | 침 하 | 열 화 | 도 면 번호 | 01 |

| 번호 | 발생<br>년도 | 부재 | 위치 | 손상내용 | 손상현황 | | | | | | 비 고 |
|---|---|---|---|---|---|---|---|---|---|---|---|
| 1 | 22상 | 천단부 | S 003 | 누수 | - | - | - | EA | 1 | 1.00 | |
| 2 | 22상 | 공동구 | S 005 | 공동구덮개파손 | - | - | - | EA | 1 | 1.00 | |

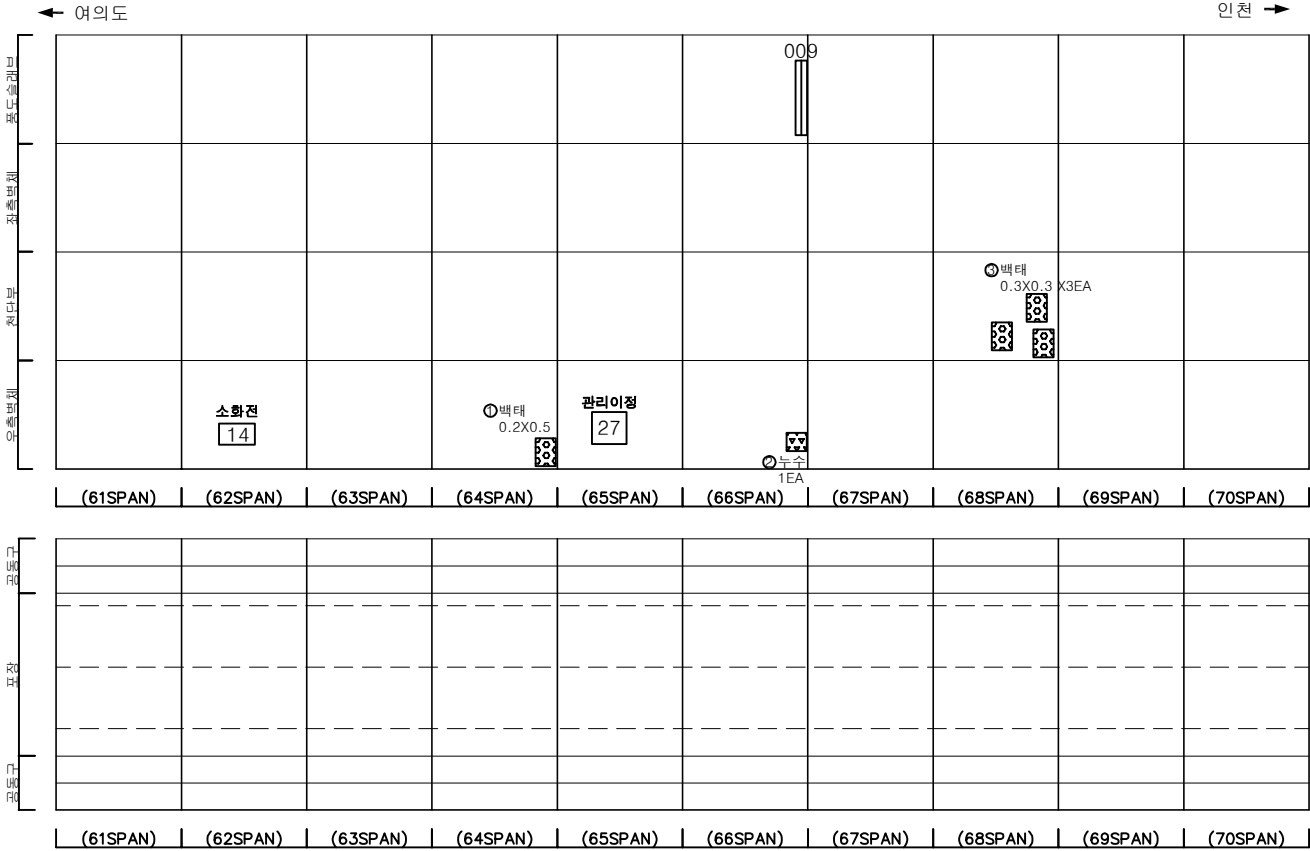
| 도면번호 | 07 |

| 번호 | 발생년도 | 부재 | 위치 | 손상내용 | 손상현황 | | | | | | 비고 |
|---|---|---|---|---|---|---|---|---|---|---|---|
| 1 | 22상 | 측벽부 | S 064 | 백태 | - | 0.2 | 0.5 | m <sup>2</sup> | 1 | 0.10 | |
| 2 | 22하 | 측벽부 | S 066 | 누수 | - | - | - | EA | 1 | 1.00 | |
| 3 | 22하 | 천단부 | S 068 | 백태 | - | 0.3 | 0.3 | m <sup>2</sup> | 3 | 0.27 | |

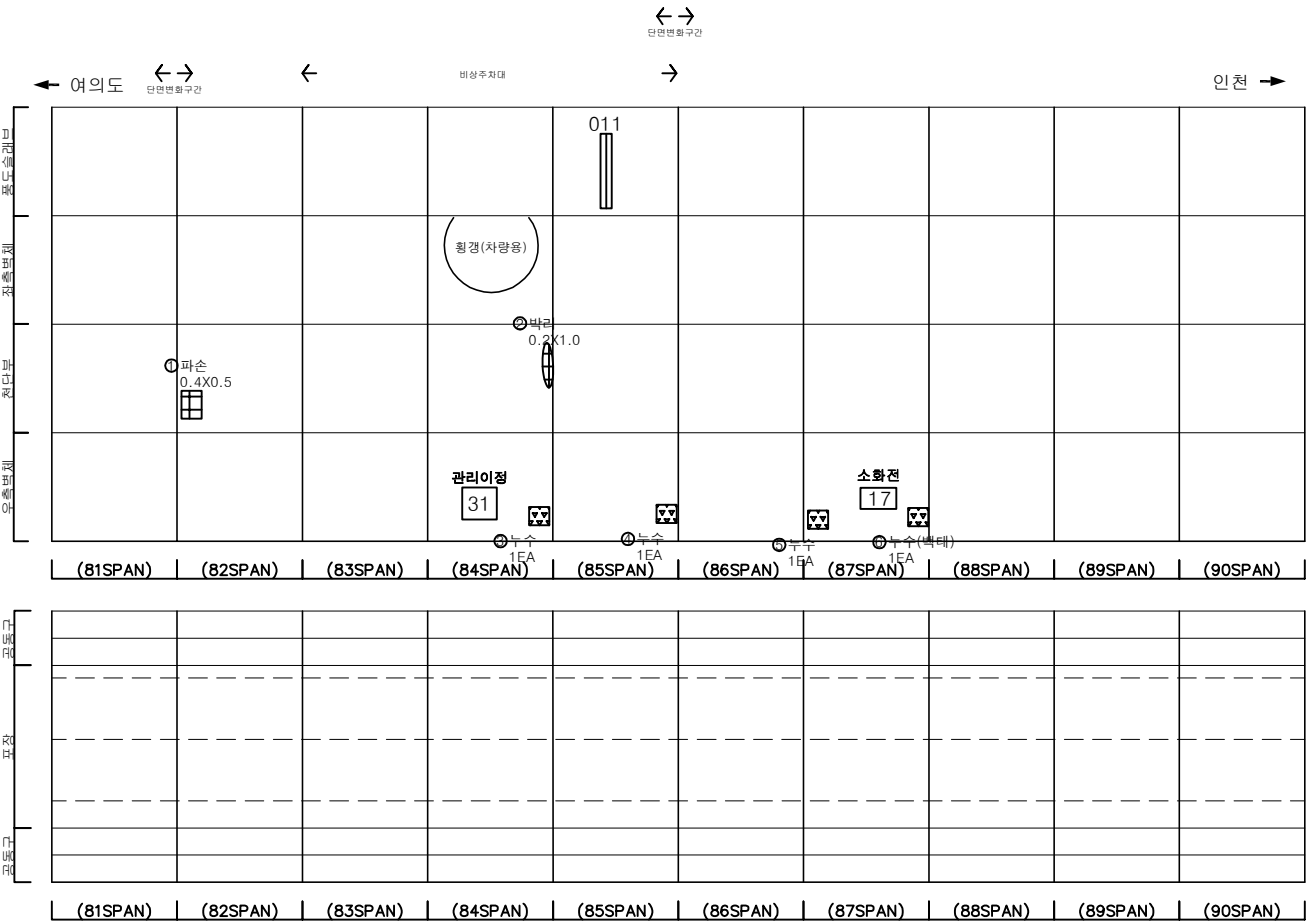
| 도면번호 | 09 |

| 번호 | 발생년도 | 부재 | 위치 | 손상내용 | 손상현황 | | | | | | 비고 |
|---|---|---|---|---|---|---|---|---|---|---|---|
| 1 | 22상 | 천단부 | S 082 | 파손 | - | 0.4 | 0.5 | m <sup>2</sup> | 1 | 0.20 | |
| 2 | 22상 | 천단부 | S 084 | 박리 | - | 0.2 | 1.0 | m <sup>2</sup> | 1 | 0.20 | |
| 3 | 22하 | 측벽부 | S 084 | 누수 | - | - | - | EA | 1 | 1.00 | |
| 4 | 22하 | 측벽부 | S 085 | 누수 | - | - | - | EA | 1 | 1.00 | |
| 5 | 22하 | 측벽부 | S 087 | 누수 | - | - | - | EA | 1 | 1.00 | |
| 6 | 22하 | 측벽부 | S 087 | 누수(백태) | - | - | - | EA | 1 | 1.00 | |

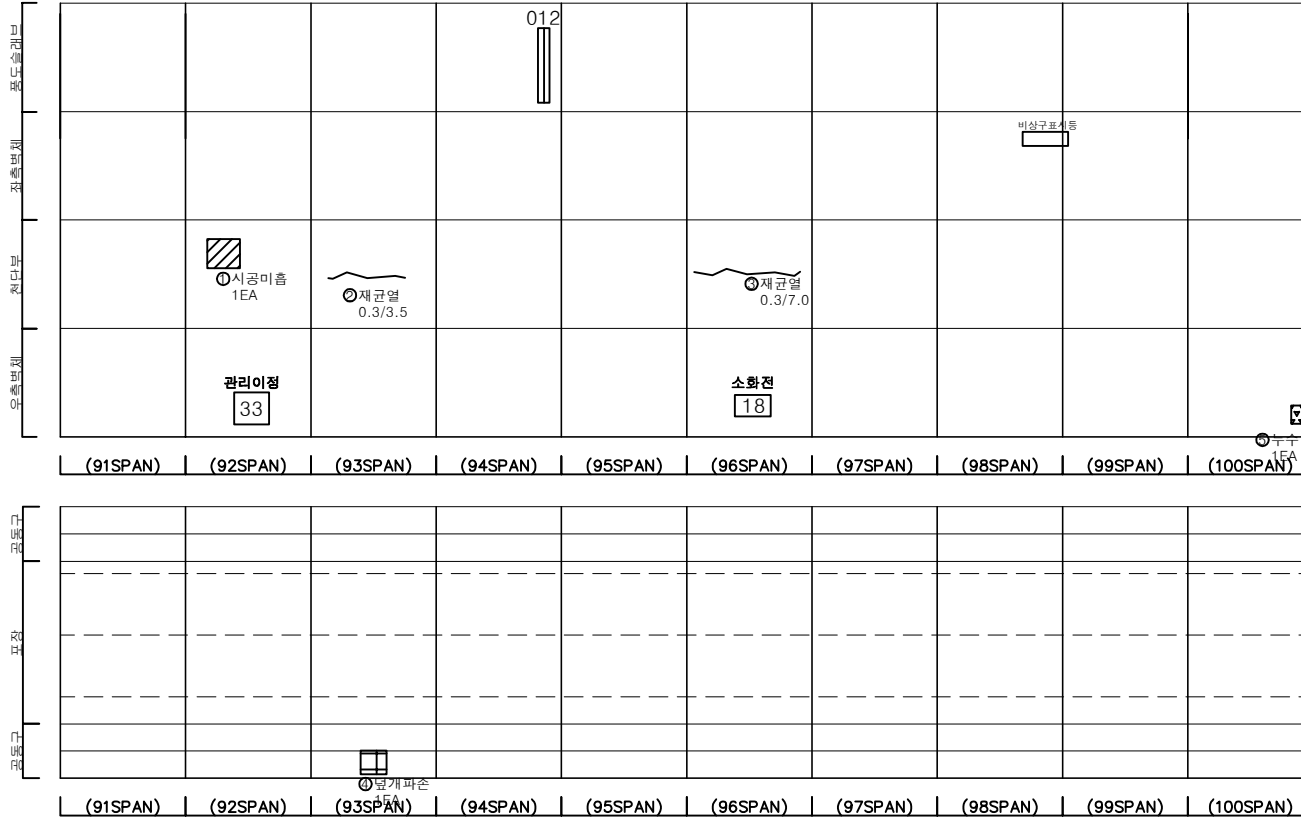
도면번호 10

| 번호 | 발생<br>년도 | 부재 | 위치 | 손상내용 | 손상현황 | | | | | | 비고 |
|---|---|---|---|---|---|---|---|---|---|---|---|
| 1 | 22상 | 천단부 | S 092 | 시공미흡 | - | - | - | EA | 1 | 1.00 | |
| 2 | 22상 | 천단부 | S 093 | 재균열(폭0.3mm이상) | 0.3 | 3.5 | - | m | 1 | 3.50 | |
| 3 | 22상 | 천단부 | S 096 | 재균열(폭0.3mm이상) | 0.3 | 7.0 | - | m | 1 | 7.00 | |
| 4 | 22상 | 공동구 | S 093 | 공동구덮개파손 | - | - | - | EA | 1 | 1.00 | |
| 5 | 22하 | 측벽부 | S 100 | 누수 | - | - | - | EA | 1 | 1.00 | |

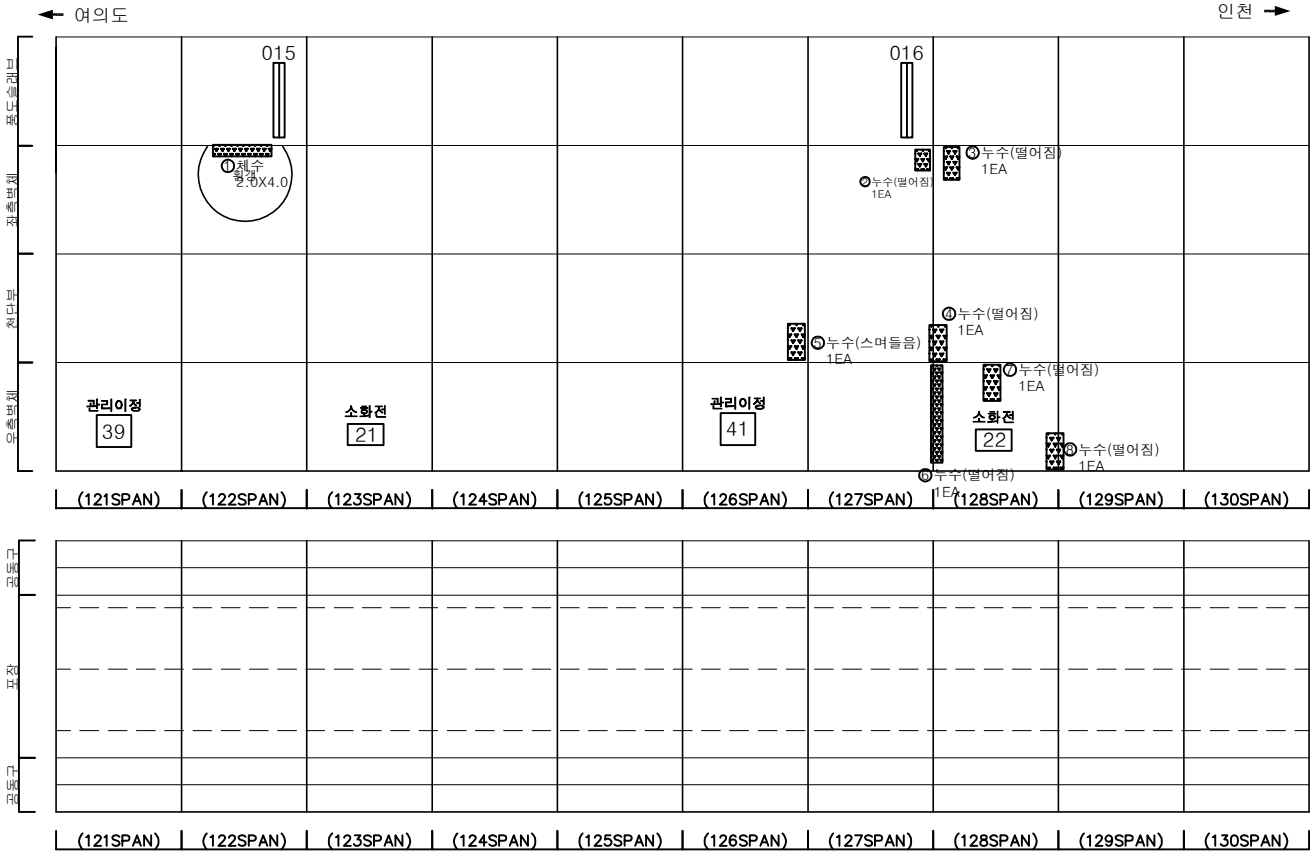
| 번호 | 발생<br>년도 | 부재 | 위치 | 손상내용 | 손상현황 | | | | | | 비고 |
|---|---|---|---|---|---|---|---|---|---|---|---|
| 1 | 22상 | 활경 | S 122 | 활경바닥채수 | - | 2.0 | 4.0 | m <sup>2</sup> | 1 | 8.00 | |
| 2 | 22상 | 측벽부 | S 127 | 누수 | - | - | - | EA | 1 | 1.00 | |
| 3 | 22상 | 측벽부 | S 128 | 누수 | - | - | - | EA | 1 | 1.00 | |
| 4 | 22상 | 천단부 | S 128 | 누수 | - | - | - | EA | 1 | 1.00 | |
| 5 | 22상 | 천단부 | S 126 | 누수 | - | - | - | EA | 1 | 1.00 | |
| 6 | 22상 | 측벽부 | S 128 | 누수 | - | - | - | EA | 1 | 1.00 | |
| 7 | 22상 | 측벽부 | S 128 | 누수 | - | - | - | EA | 1 | 1.00 | |
| 8 | 22상 | 측벽부 | S 128 | 누수 | - | - | - | EA | 1 | 1.00 | |

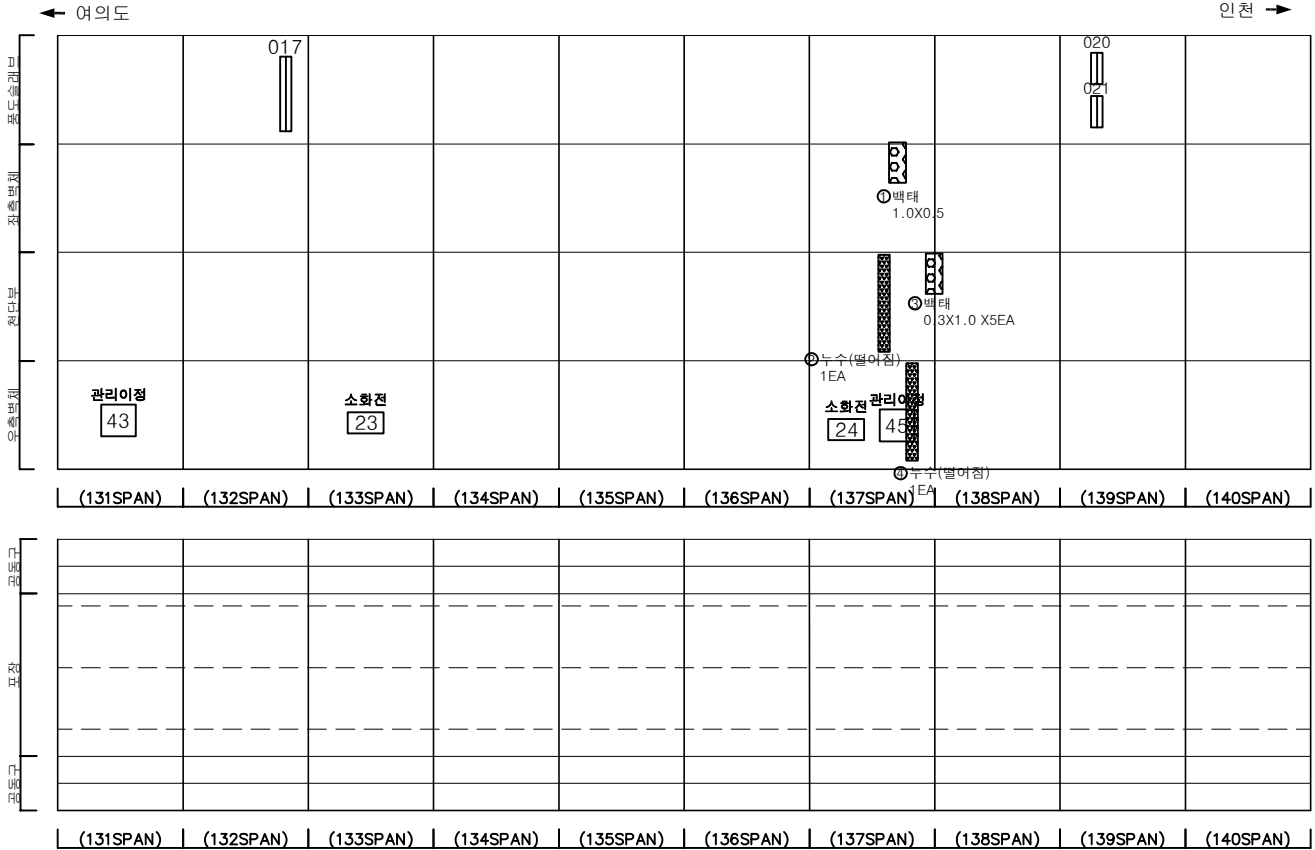
| 번호 | 발생<br>년도 | 부재 | 위치 | 손상내용 | 손상현황 | | | | | | 비 고 |
|---|---|---|---|---|---|---|---|---|---|---|---|
| 2 | 22상 | 천단부 | S 137 | 누수 | - | - | - | EA | 1 | 1.00 | |
| 4 | 22상 | 측벽부 | S 137 | 누수 | - | - | - | EA | 1 | 1.00 | |

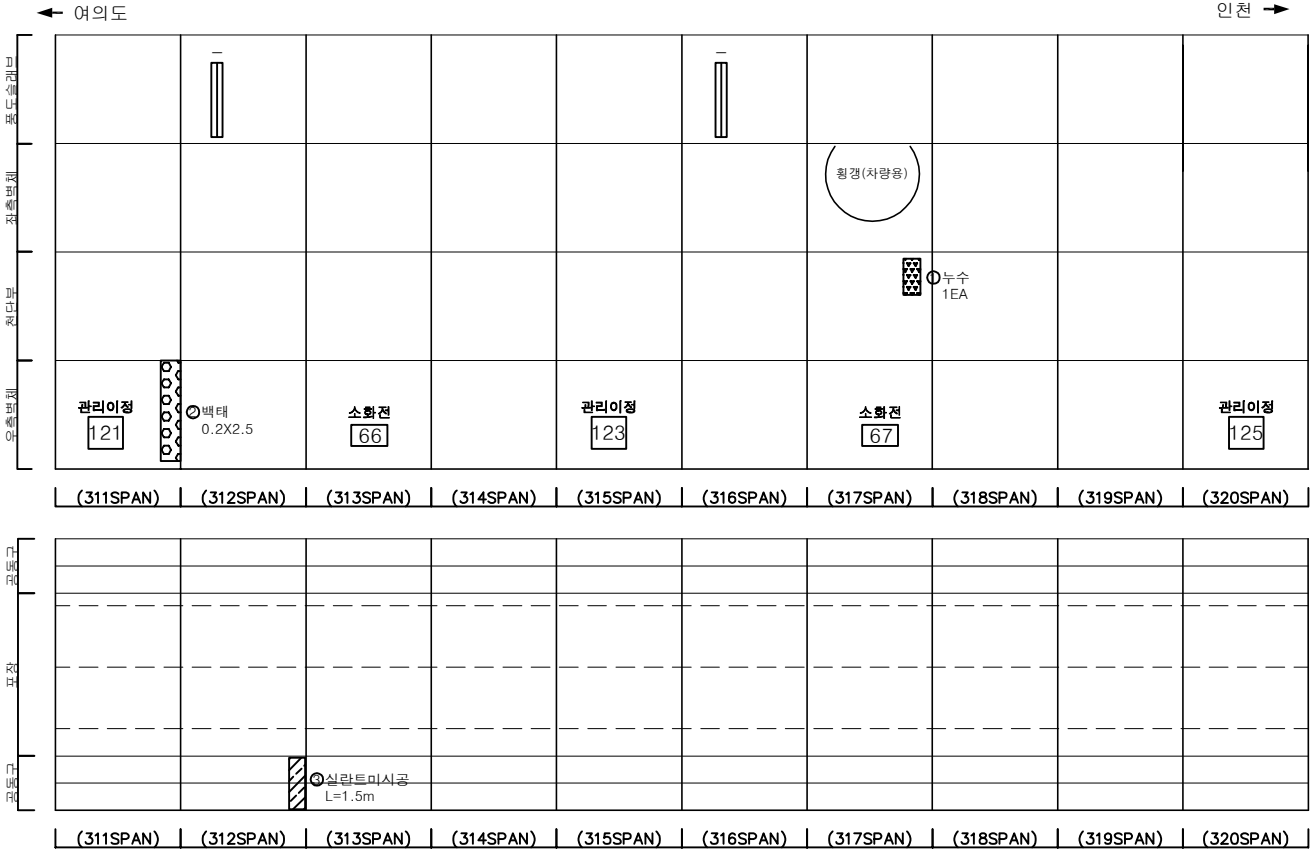
| 번호 | 발생년도 | 부재 | 위치 | 손상내용 | 손상현황 | | | | | | 비고 |
|---|---|---|---|---|---|---|---|---|---|---|---|
| 1 | 22상 | 측벽부 | S 317 | 누수 | - | - | - | EA | 1 | 1.00 | |

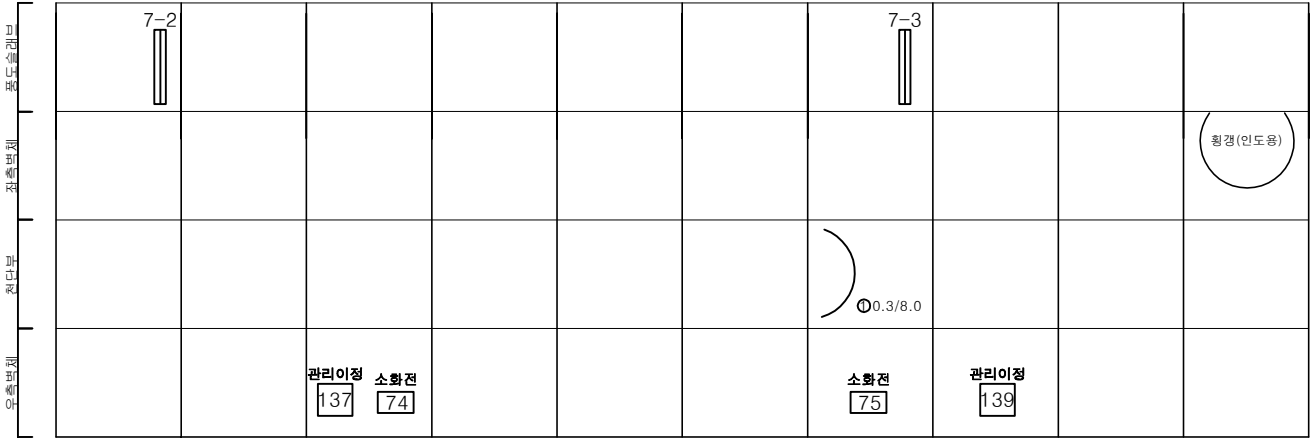
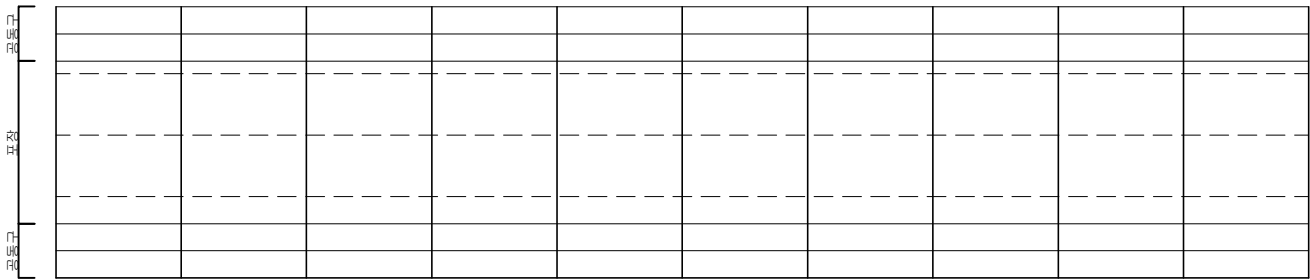
| 번호 | 발생년도 | 부재 | 위치 | 손상내용 | 손상현황 | | | | | | 비고 |
|---|---|---|---|---|---|---|---|---|---|---|---|
| 1 | 22상 | 천단부 | S. 357 | 균열(폭0.3mm이상) | 0.3 | 8.0 | - | m | 1 | 8.00 | |

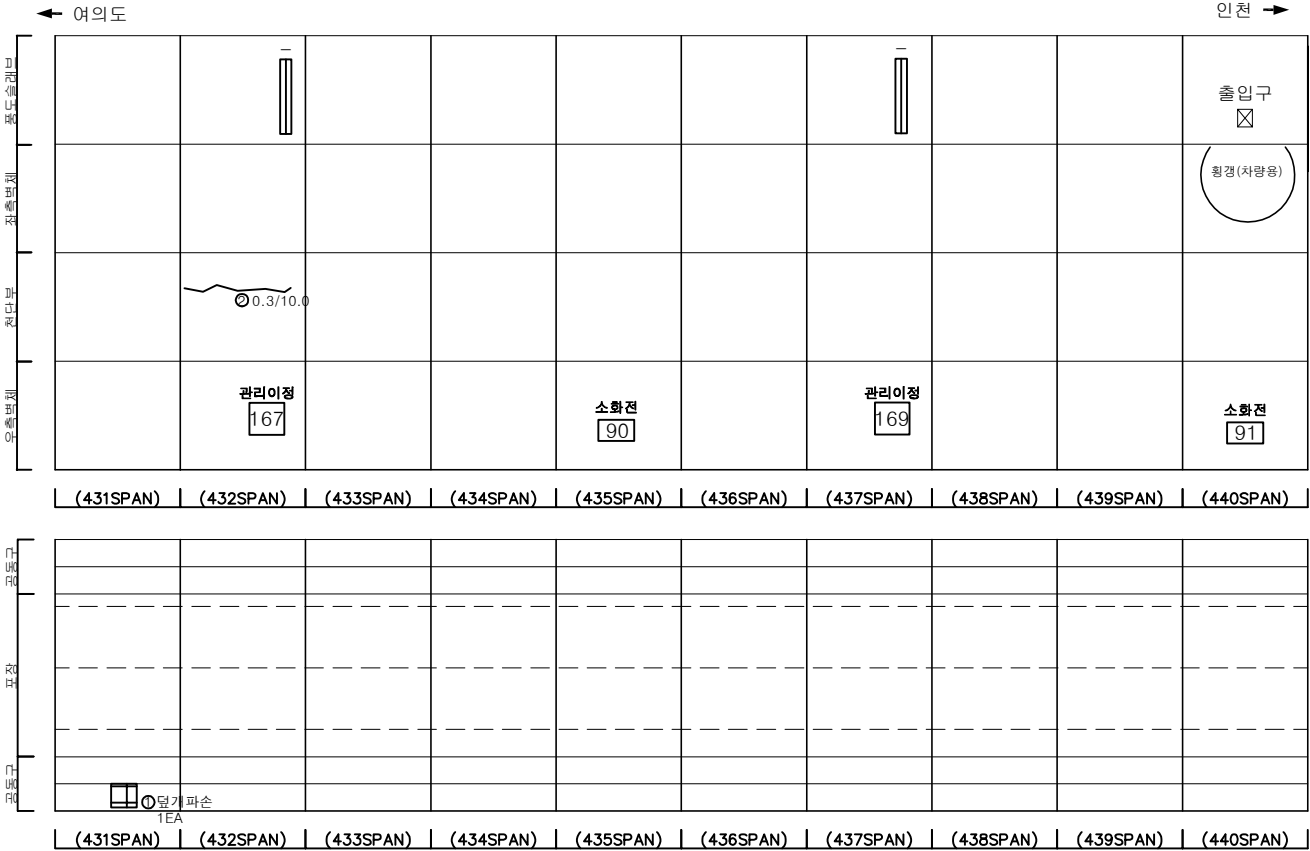
| 번호 | 발생<br>년도 | 부재 | 위치 | 손상내용 | 손상현황 | | | | | | 비 고 |
|---|---|---|---|---|---|---|---|---|---|---|---|
| 2 | 22하 | 천단부 | S 432 | 균열 (폭0.3mm이상) | 0.3 | 10.0 | - | m | 1 | 10.00 | |

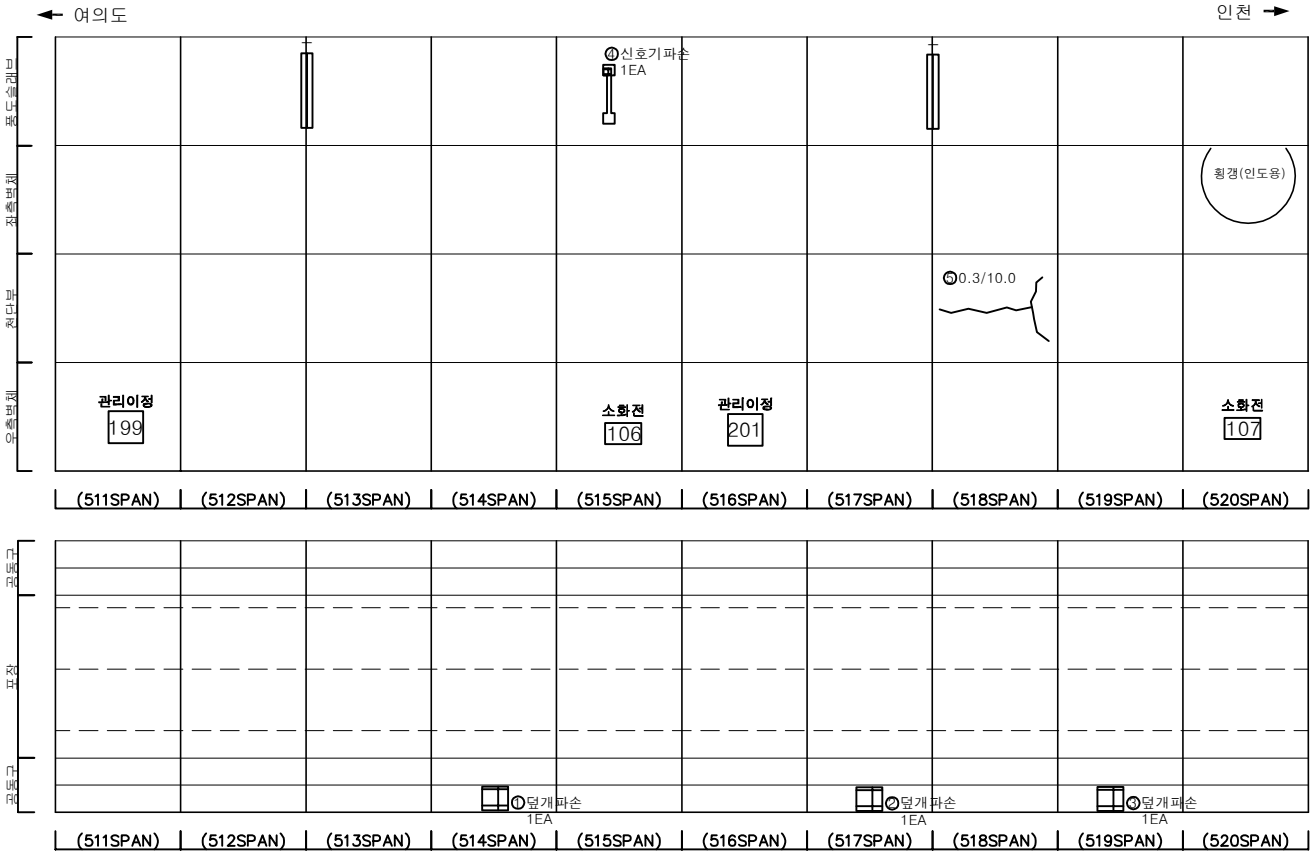
| 번호 | 발생<br>년도 | 부재 | 위치 | 손상내용 | 손상현황 | | | | | | 비고 |
|---|---|---|---|---|---|---|---|---|---|---|---|
| 5 | 22하 | 현단부 | S 518 | 균열(폭0.3mm이상) | 0.3 | 10.0 | - | m | 1 | 10.00 | |

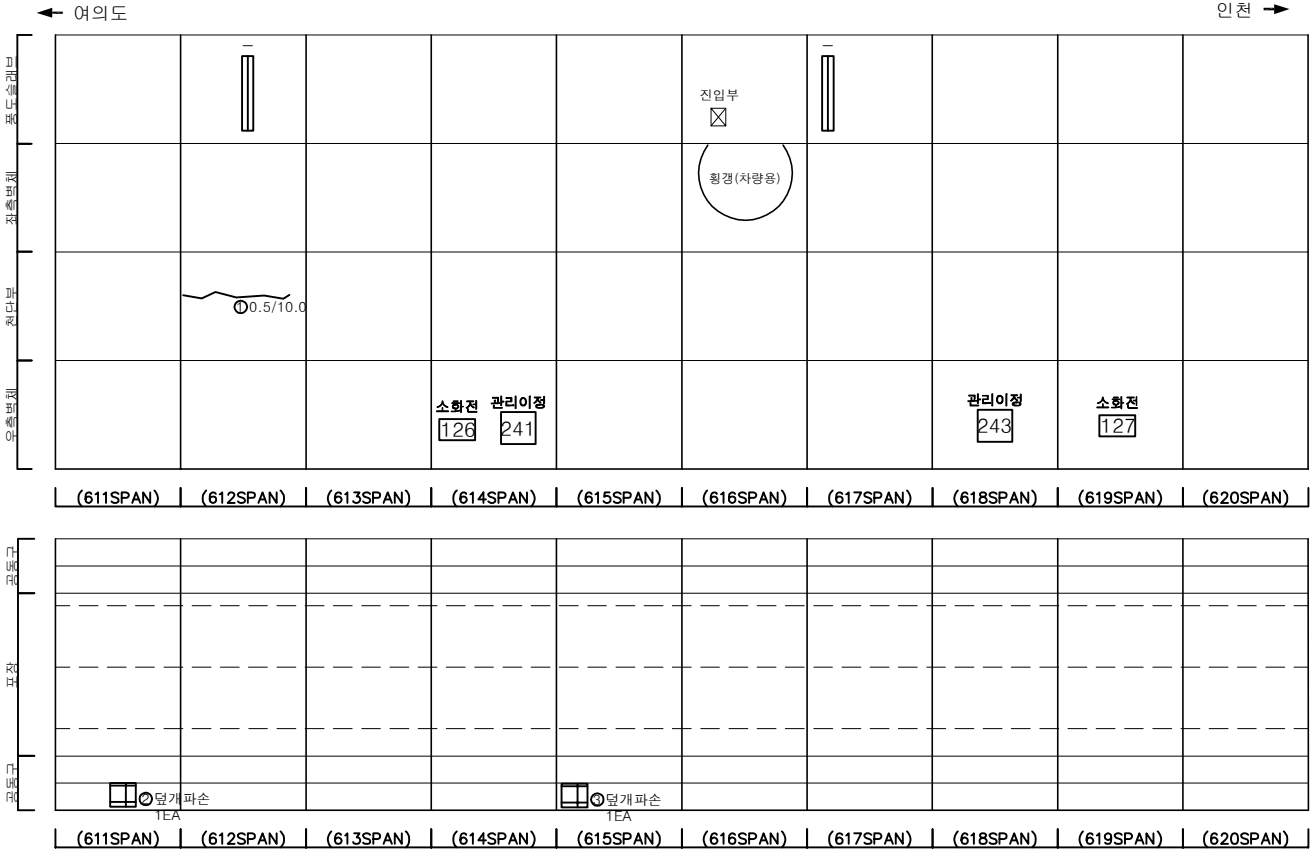
| 번호 | 발생년도 | 부재 | 위치 | 손상내용 | 손상현황 | | | | | | 비고 |
|---|---|---|---|---|---|---|---|---|---|---|---|
| 1 | 22상 | 천단부 | S 612 | 균열(폭0.3mm이상) | 0.5 | 10.0 | - | m | 1 | 10.00 | |
