신월여의지하도로 2022년 하반기  
정기안전점검 용역

외관조사망도  
신월여의지하도로(전기실 외)

서울터널주식회사

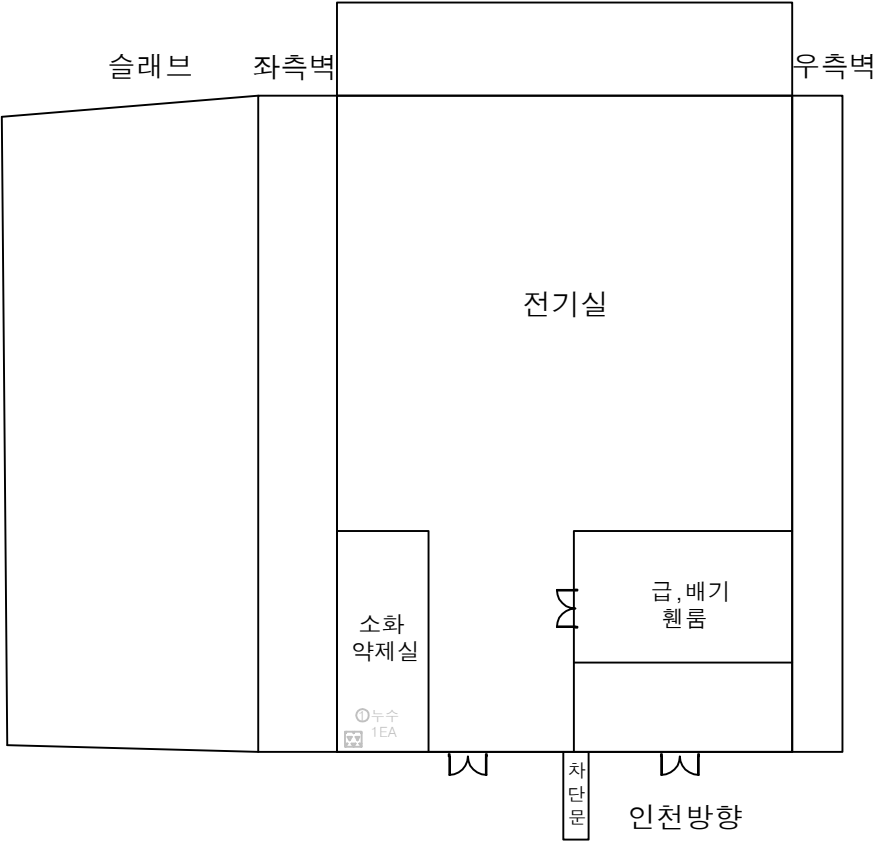
| 도면번호 | 01 |

| 번호 | 발생년도 | 부재 | 위치 | 손상내용 | 손상현황 | | | | | | 비고 |
|---|---|---|---|---|---|---|---|---|---|---|---|
| 1 | 22년 | 전기실 | 우측벽 | 누수 | - | - | - | EA | 1 | 1.00 | 22년 보수 |

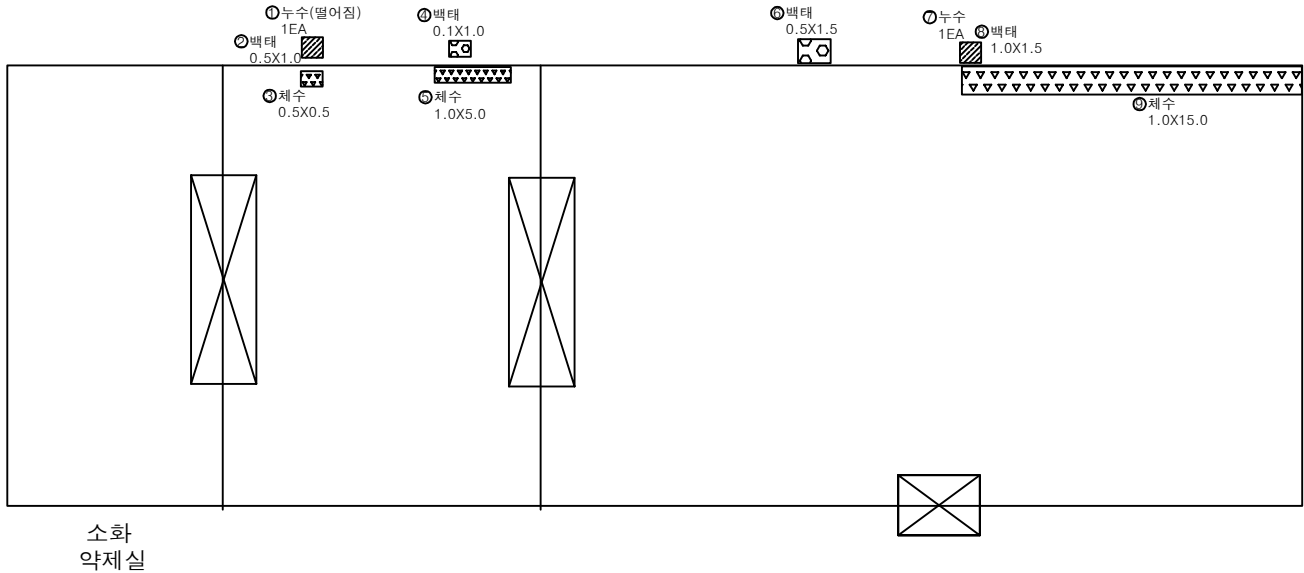
| 도 면 번호 | 02 |

| 번호 | 발생<br>년도 | 부재 | 위치 | 손상내용 | 손상현황 | | | | | | 비 고 |
|---|---|---|---|---|---|---|---|---|---|---|---|
| 1 | 22하 | 전기실 | 벽체 | 누수(떨어짐) | - | - | - | EA | 1 | 1.00 | |
| 2 | 22하 | 전기실 | 벽체 | 백태 | - | 0.5 | 1.0 | m <sup>2</sup> | 1 | 0.50 | |
| 3 | 22하 | 전기실 | 바닥 | 채수 | - | 0.5 | 0.5 | m <sup>2</sup> | 1 | 0.25 | |
| 4 | 22하 | 전기실 | 벽체 | 백태 | - | 0.1 | 1.0 | m <sup>2</sup> | 1 | 0.10 | |
| 5 | 22하 | 전기실 | 바닥 | 채수 | - | 1.0 | 5.0 | m <sup>2</sup> | 1 | 5.00 | |
| 6 | 22하 | 전기실 | 벽체 | 백태 | - | 0.5 | 1.5 | m <sup>2</sup> | 1 | 0.75 | |
| 7 | 22하 | 전기실 | 벽체 | 누수 | - | - | - | EA | 1 | 1.00 | |
| 8 | 22하 | 전기실 | 벽체 | 백태 | - | 1.0 | 1.5 | m <sup>2</sup> | 1 | 1.50 | |
| 9 | 22하 | 전기실 | 바닥 | 채수 | - | 1.0 | 15.0 | m <sup>2</sup> | 1 | 15.00 | |

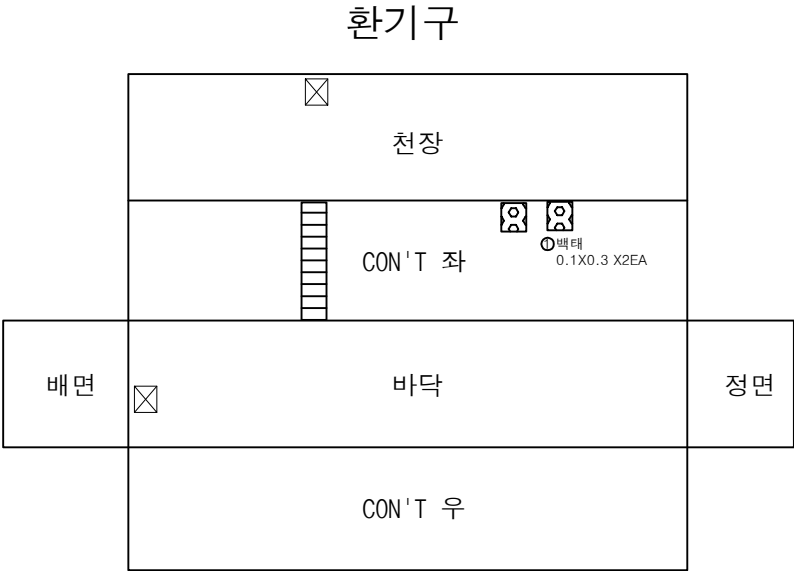
| 도 면 번호 | 04 |

| 번호 | 발생<br>년도 | 부재 | 위치 | 손상내용 | 손상현황 | | | | | | 비 고 |
|---|---|---|---|---|---|---|---|---|---|---|---|
| 1 | 22상 | 환기실 | 1층벽체 | 벽태 | - | 0.1 | 0.3 | m <sup>2</sup> | 2 | 0.06 | |

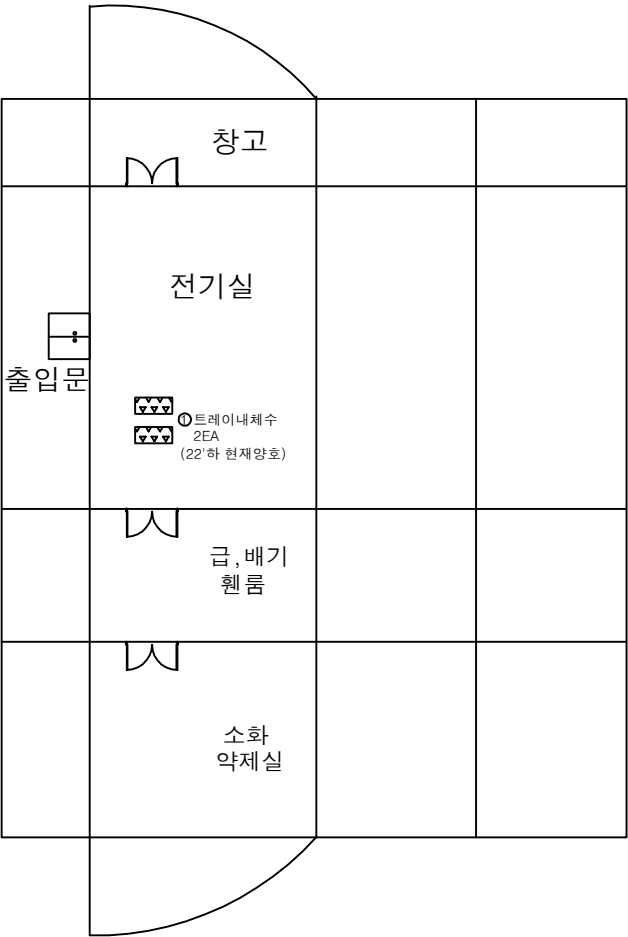
| 도 면 번호 | 06 |

| 번호 | 발생<br>년도 | 부재 | 위치 | 손상내용 | 손상현황 | | | | | | 비 고 |
|---|---|---|---|---|---|---|---|---|---|---|---|
| 1 | 22상 | 전기실 | 바닥 | 채수 | - | - | - | EA | 2 | 2.00 | |

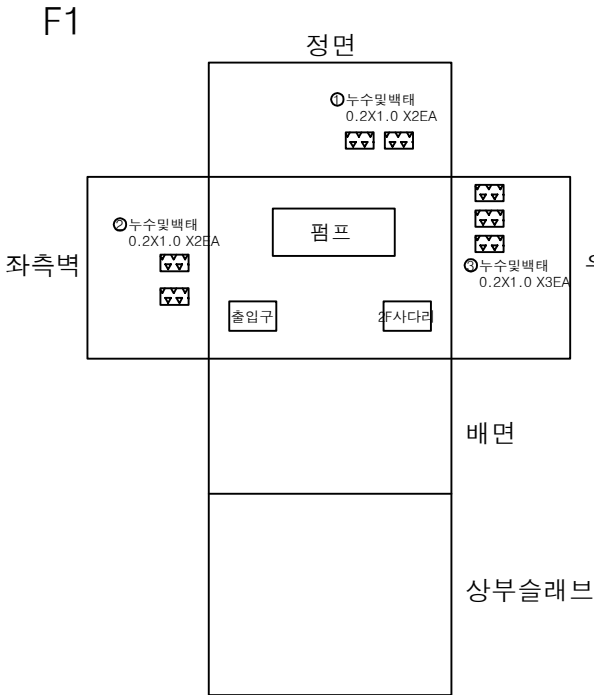
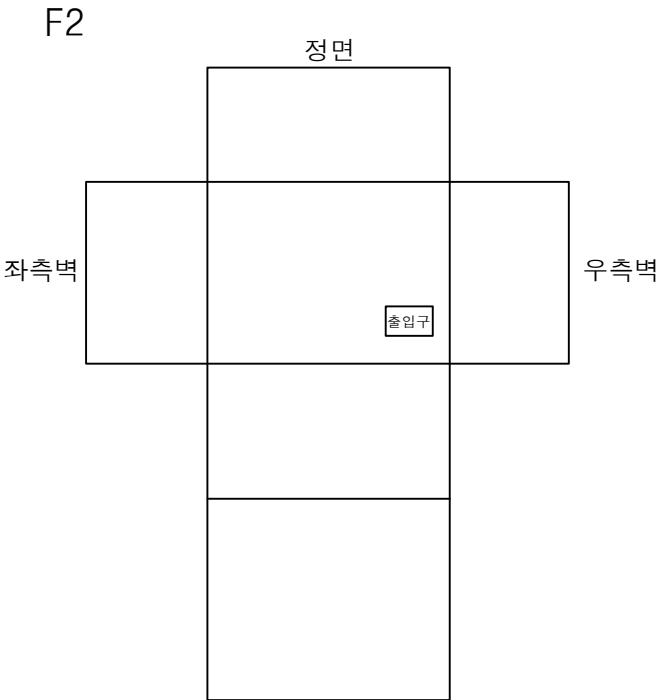
| 도 면 번호 | 07 |

| 번호 | 발생<br>년도 | 부재 | 위치 | 손상내용 | 손상현황 | | | | | | 비 고 |
|---|---|---|---|---|---|---|---|---|---|---|---|
| 1 | 22상 | 소화수조 | 정면 | 누수및백태 | - | 0.2 | 1.0 | m <sup>2</sup> | 2 | 0.40 | |
| 2 | 22상 | 소화수조 | 좌측벽 | 누수및백태 | - | 0.2 | 1.0 | m <sup>2</sup> | 2 | 0.40 | |
| 3 | 22상 | 소화수조 | 우측벽 | 누수및백태 | - | 0.2 | 1.0 | m <sup>2</sup> | 3 | 0.60 | |
