## 외관조사망도

| 관 기 리 관 | 의정부국토관리사무소 | 용역사 | 한세이엔씨(주) | 용역명 | 국도46호선 금남IC1교 등 5개소 정밀안전점검 용역 | 구조물명 | 마석IC3교 | 용역기간 | - |
| | | | | | | 도면명 | 바닥판상면 S1 | 도면번호 | 01 |

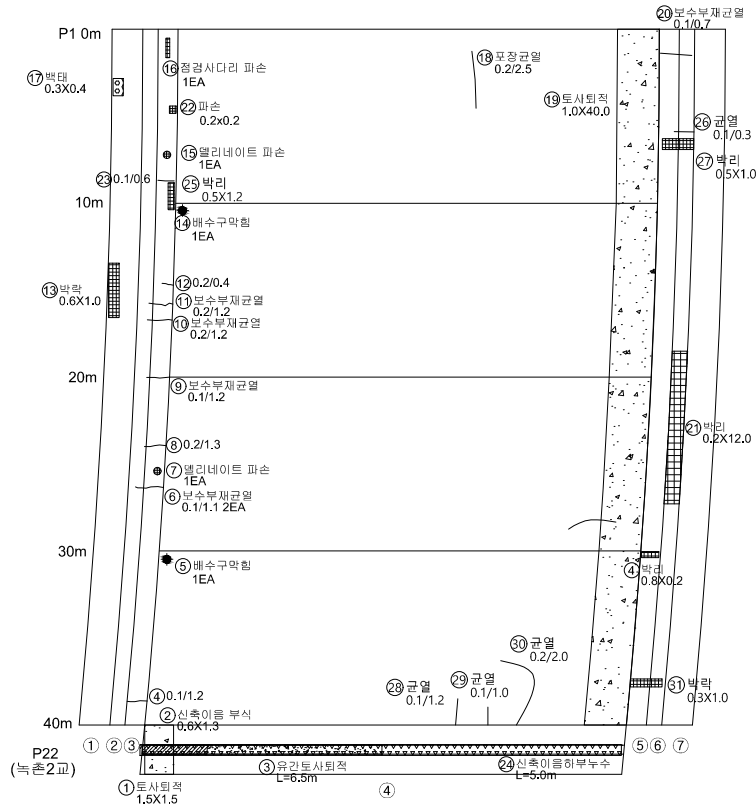
| 번호 | 결함종류 | 결함규모 | | | | 손상<br>물량 | 단위 | 비고 |
|---|---|---|---|---|---|---|---|---|
| 1 | 토사퇴적 | - | 1.5 | 1.5 | 1 | 2.25 | m <sup>2</sup> | 보수 |
| 2 | 본체부식 | - | 1.3 | 0.6 | 1 | 0.78 | m <sup>2</sup> | 보수 |
| 3 | 유간토사퇴적 | - | - | 6.5 | 1 | 6.50 | m | - |
| 4 | 균열(0.3mm미만) | 0.1 | - | 1.2 | 1 | 1.20 | m | - |
| 5 | 배수구막힘 | - | - | - | 1 | 1.00 | EA | - |
| 6 | 보수부재균열 | 0.1 | - | 1.1 | 2 | 2.20 | m | 보수 |
| 7 | 델리네이트파손 | - | - | - | 1 | 1.00 | EA | - |
| 8 | 균열(0.3mm미만) | 0.2 | - | 13.0 | 1 | 13.00 | m | - |
| 9 | 보수부재균열 | 0.1 | - | 1.2 | 1 | 1.20 | m | - |
| 10 | 보수부재균열 | 0.2 | - | 1.2 | 1 | 1.20 | m | - |
| 11 | 보수부재균열 | 0.2 | - | 1.2 | 1 | 1.20 | m | - |
| 12 | 균열(0.3mm미만) | 0.2 | - | 0.4 | 1 | 0.40 | m | - |
| 13 | 박락 | - | 1.0 | 0.6 | 1 | 0.60 | m <sup>2</sup> | - |
| 14 | 배수구막힘 | - | - | - | 1 | 1.00 | EA | - |
| 15 | 델리네이트파손 | - | - | - | 1 | 1.00 | EA | - |
| 16 | 점검사다리 파손 | - | - | - | 1 | 1.00 | EA | - |
| 17 | 백태 | - | 0.4 | 0.3 | 1 | 0.12 | m <sup>2</sup> | - |
| 18 | 포장균열 | 0.2 | - | 2.5 | 1 | 2.50 | m | - |
| 19 | 토사퇴적 | - | 40.0 | 1.0 | 1 | 40.00 | m <sup>2</sup> | - |
| 20 | 보수부재균열 | 0.1 | - | 0.7 | 1 | 0.70 | m | - |
| 21 | 박리 | - | 12.0 | 0.2 | 1 | 2.40 | m <sup>2</sup> | - |
| 22 | 파손 | - | 0.2 | 0.2 | 1 | 0.04 | m <sup>2</sup> | - |
| 23 | 균열(0.3mm미만) | 0.1 | - | 0.6 | 1 | 0.60 | m | - |
| 24 | 신축이음하부누수 | - | - | 5.0 | 1 | 5.00 | m | 보수 |
| 25 | 박리 | - | 0.5 | 1.2 | 1 | 0.60 | m <sup>2</sup> | - |
| 26 | 균열(0.3mm미만) | 0.1 | - | 0.3 | 1 | 0.30 | m | - |
| 27 | 박리 | - | 0.5 | 1.0 | 1 | 0.50 | m <sup>2</sup> | - |
| 28 | 균열(0.3mm미만) | 0.1 | - | 1.2 | 1 | 1.20 | m | - |

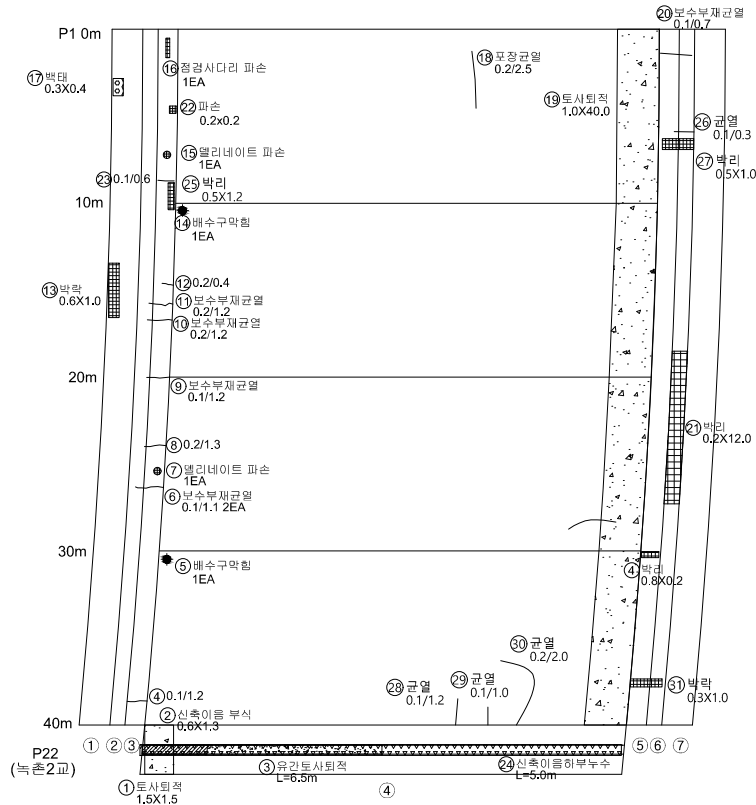
| | | | | | | 도면명 | 바닥판상면 S1 | 도면번호 | 02 |

| 번호 | 결함종류 | 결함규모 | | | | 손상<br>물량 | 단위 | 비고 |
|---|---|---|---|---|---|---|---|---|
| 29 | 균열(0.3mm미만) | 0.1 | - | 1.0 | 1 | 1.00 | m | - |
| 30 | 균열(0.3mm미만) | 0.2 | - | 2.0 | 1 | 2.00 | m | - |
| 31 | 박락 | - | 0.3 | 1.0 | 1 | 0.30 | m <sup>2</sup> | - |

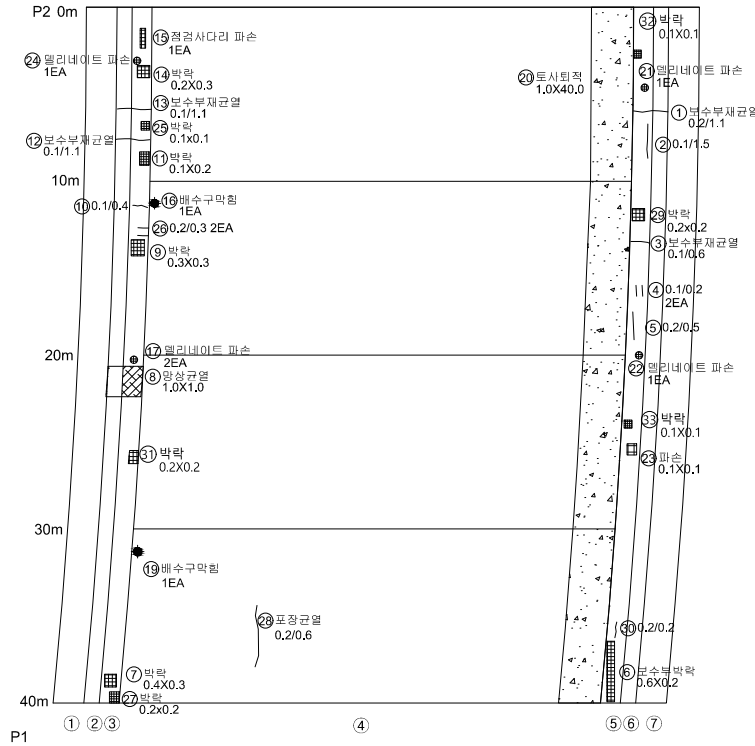
| | | | | | | 도면명 | 바닥판상면 S2 | 도면번호 | 03 |

| 번호 | 결함종류 | 결함규모 | | | | 손상<br>물량 | 단위 | 비고 |
|---|---|---|---|---|---|---|---|---|
| 1 | 보수부재균열 | 0.2 | - | 1.1 | 1 | 1.10 | m | - |
| 2 | 균열(0.3mm미만) | 0.1 | - | 1.5 | 1 | 1.50 | m | 보수 |
| 3 | 보수부재균열 | 0.1 | - | 0.6 | 1 | 0.60 | m | - |
| 4 | 균열(0.3mm미만) | 0.1 | - | 0.2 | 2 | 0.40 | m | 보수 |
| 5 | 균열(0.3mm미만) | 0.2 | - | 0.5 | 1 | 0.50 | m | 보수 |
| 6 | 보수부재균열 | - | 0.2 | 0.6 | 1 | 0.12 | m | 보수 |
| 7 | 박락 | - | 0.3 | 0.4 | 1 | 0.12 | m | 보수 |
| 8 | 망상균열 | - | 1.0 | 1.0 | 1 | 1.00 | m | 보수 |
| 9 | 박락 | - | 0.3 | 0.3 | 1 | 0.09 | m | 보수 |
| 10 | 균열(0.3mm미만) | 0.1 | - | 0.4 | 1 | 0.40 | m | 보수 |
| 11 | 박락 | - | 0.2 | 0.1 | 1 | 0.02 | m | - |
| 12 | 보수부재균열 | 0.1 | - | 1.1 | 1 | 1.10 | m | - |
| 13 | 보수부재균열 | 0.1 | - | 1.1 | 1 | 1.10 | m | - |
| 14 | 박락 | - | 0.3 | 0.2 | 1 | 0.06 | m | - |
| 15 | 점경사다리 파손 | - | - | - | 1 | 1.00 | EA | - |
| 16 | 배수구막힘 | - | - | - | 1 | 1.00 | EA | - |
| 17 | 델리네이트 파손 | - | - | - | 2 | 2.00 | EA | - |
| 18 | 파손 | - | 0.2 | 0.2 | 1 | 0.04 | m | - |
| 19 | 배수구막힘 | - | - | - | 1 | 1.00 | EA | - |
| 20 | 토사퇴적 | - | 40.0 | 1.0 | 1 | 40.00 | m | - |
| 21 | 델리네이트 파손 | - | - | - | 1 | 1.00 | EA | - |
| 22 | 델리네이트 파손 | - | - | - | 1 | 1.00 | EA | - |
| 23 | 파손 | - | 0.1 | 0.1 | 1 | 0.01 | m | - |
| 24 | 델리네이트 파손 | - | - | - | 1 | 1.00 | EA | - |
| 25 | 박락 | - | 0.1 | 0.1 | 1 | 0.01 | m | - |
| 26 | 균열(0.3mm미만) | 0.2 | - | 0.3 | 2 | 0.60 | m | - |
| 27 | 박락 | - | 0.2 | 0.2 | 1 | 0.04 | m | - |
| 28 | 포장균열 | 0.2 | - | 0.6 | 1 | 0.60 | m | - |

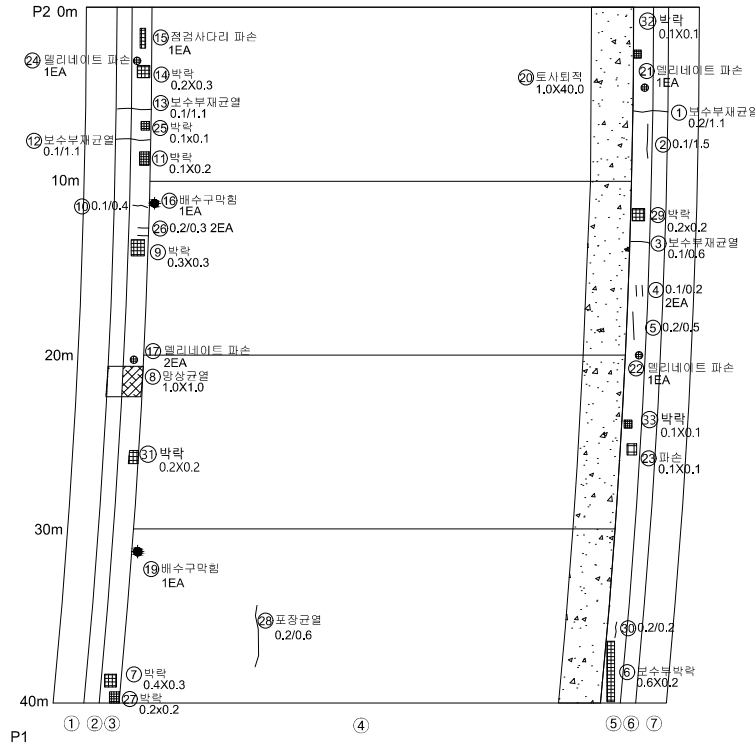
| | | | | 도면명 | 바닥판상면 S2 | 도면번호 | 04 |

| 번호 | 결함종류 | 결함규모 | | | | 손상<br>물량 | 단위 | 비고 |
|---|---|---|---|---|---|---|---|---|
| 29 | 박락 | - | 0.2 | 0.2 | 1 | 0.04 | m <sup>2</sup> | - |
| 30 | 균열(0.3mm미만) | 0.2 | - | 0.2 | 1 | 0.20 | m | - |
| 31 | 박락 | - | 0.2 | 0.2 | 1 | 0.04 | m <sup>2</sup> | - |
| 32 | 박락 | - | 0.1 | 0.1 | 1 | 0.01 | m <sup>2</sup> | - |
| 33 | 박락 | - | 0.1 | 0.1 | 1 | 0.01 | m <sup>2</sup> | - |

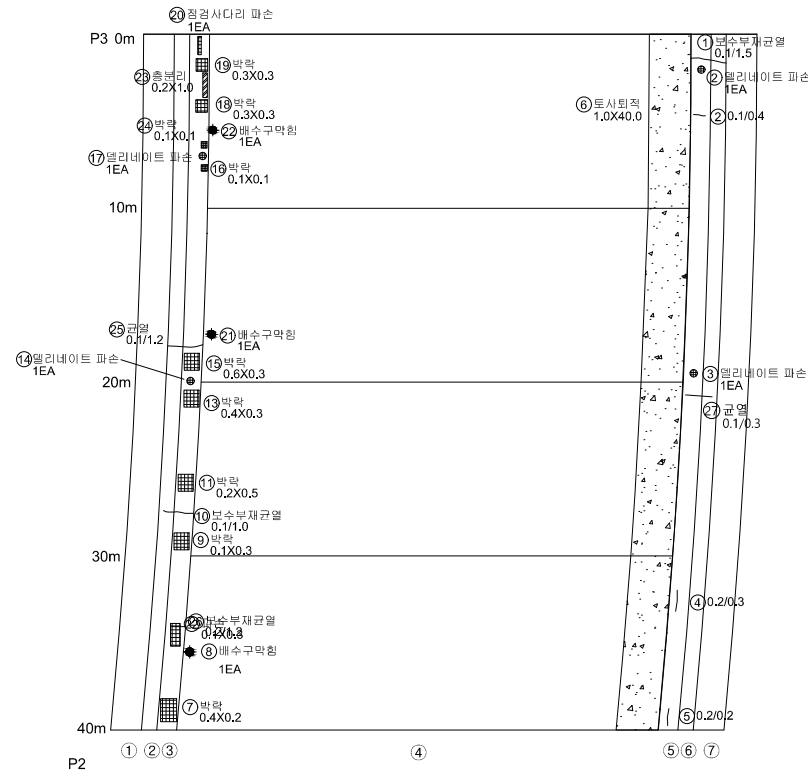
| | | | | | | 도면명 | 바닥판상면 S4 | 도면번호 | 05 |

| 번호 | 결함종류 | 결함규모 | | | | 손상<br>물량 | 단위 | 비고 |
|---|---|---|---|---|---|---|---|---|
| 1 | 보수부재균열 | 0.1 | - | 1.5 | 1 | 1.50 | m | 보수 |
| 2 | 델리네이트파손 | - | - | - | 1 | 1.00 | EA | 보수 |
| 3 | 델리네이트파손 | - | - | - | 1 | 1.00 | EA | 보수 |
| 4 | 균열(0.3mm미만) | 0.2 | - | 0.3 | 1 | 0.30 | m | 보수 |
| 5 | 균열(0.3mm미만) | 0.2 | - | 0.2 | 1 | 0.20 | m | 보수 |
| 6 | 토사퇴적 | - | 40.0 | 1.0 | 1 | 40.00 | m <sup>3</sup> | 보수 |
| 7 | 박락 | - | 0.2 | 0.4 | 1 | 0.08 | m <sup>2</sup> | 보수 |
| 8 | 배수구막힘 | - | - | - | 1 | 1.00 | EA | 보수 |
| 9 | 박락 | - | 0.3 | 0.1 | 1 | 0.03 | m <sup>2</sup> | 보수 |
| 10 | 보수부재균열 | 0.1 | - | 1.0 | 1 | 1.00 | m | 보수 |
| 11 | 박락 | - | 0.5 | 0.2 | 1 | 0.10 | m <sup>2</sup> | - |
| 12 | 박락 | - | 12.0 | 0.3 | 1 | 3.60 | m <sup>2</sup> | - |
| 25 | 균열(0.3mm미만) | 0.1 | - | 1.2 | 1 | 1.20 | m | - |
| 26 | 보수부재균열 | 0.2 | - | 1.2 | 1 | 1.20 | m | - |
| 27 | 균열(0.3mm미만) | 0.1 | - | 0.3 | 1 | 0.30 | m | - |

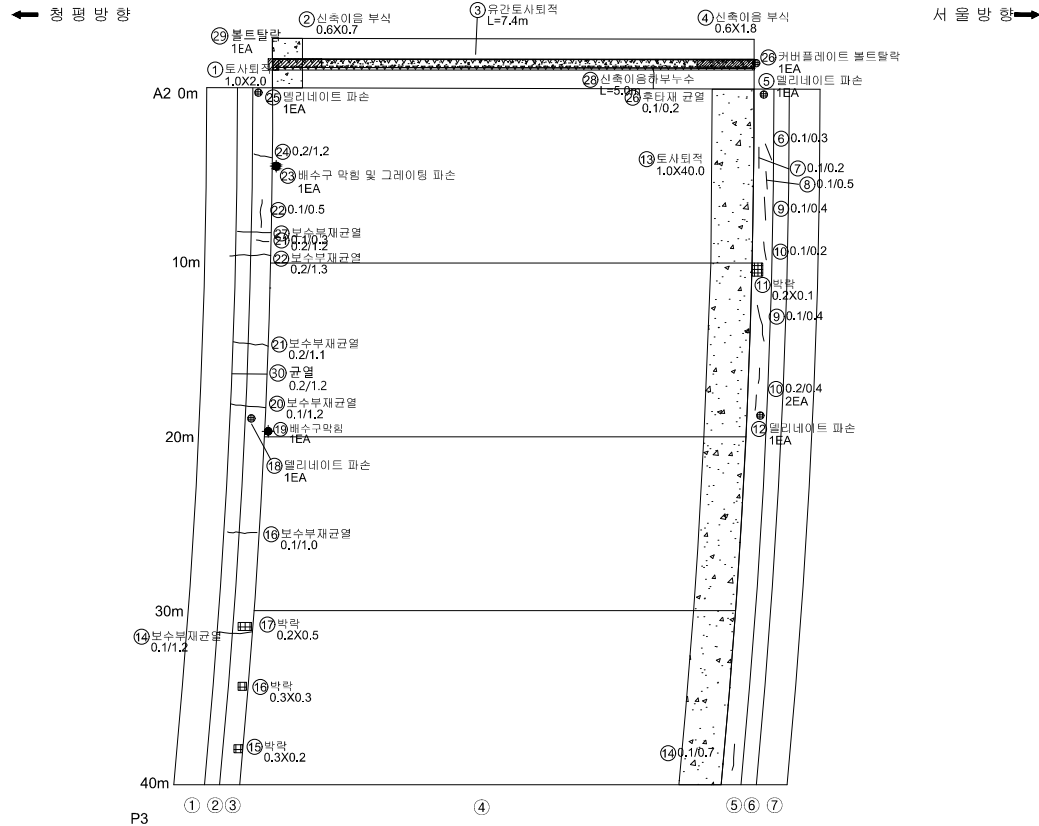
| | | | | | | 도면명 | 바닥판상면 S5 | 도면번호 | 06 |

| 번호 | 결함종류 | 결함규모 | | | | 손상<br>물량 | 단위 | 비고 |
|---|---|---|---|---|---|---|---|---|
| 2 | 본체부식 | - | 0.7 | 0.6 | 1 | 0.42 | m <sup>2</sup> | 보수 |
| 4 | 본체부식 | - | 1.8 | 0.6 | 1 | 1.08 | m <sup>2</sup> | 보수 |
| 6 | 균열(0.3mm미만) | 0.1 | - | 0.3 | 1 | 0.30 | m | - |
| 7 | 균열(0.3mm미만) | 0.1 | - | 0.2 | 1 | 0.20 | m | - |
| 8 | 균열(0.3mm미만) | 0.1 | - | 0.5 | 1 | 0.50 | m | - |
| 9 | 균열(0.3mm미만) | 0.1 | - | 0.4 | 1 | 0.40 | m | - |
| 10 | 균열(0.3mm미만) | 0.1 | - | 0.2 | 1 | 0.20 | m | - |
| 14 | 균열(0.3mm미만) | 0.1 | - | 0.7 | 1 | 0.70 | m | - |
| 20 | 보수부재균열 | 0.1 | - | 1.2 | 1 | 1.20 | m | - |
| 21 | 보수부재균열 | 0.2 | - | 1.1 | 1 | 1.10 | m | - |
| 22 | 보수부재균열 | 0.2 | - | 1.3 | 1 | 1.30 | m | - |
| 24 | 균열(0.3mm미만) | 0.2 | - | 1.2 | 1 | 1.20 | m | - |
| 27 | 보수부재균열 | 0.2 | - | 1.2 | 1 | 1.20 | m | - |
| 28 | 신축이음하부누수 | - | - | 5.0 | 1 | 5.00 | m | 보수 |

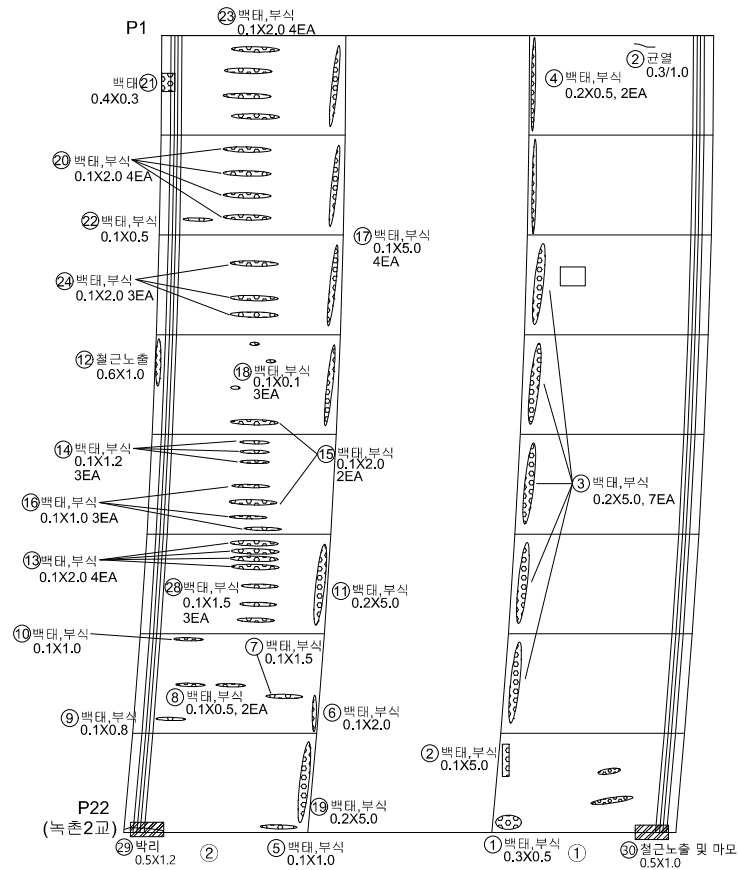
| | | | | | | 도면명 | 바닥판하면 S2 | 도면번호 | 08 |

| 번호 | 결함종류 | 결함규모 | | | | 손상<br>물량 | 단위 | 비고 |
|---|---|---|---|---|---|---|---|---|
| 1 | 데크플레이트 부식 | - | 0.5 | 0.3 | 1 | 0.15 | m <sup>2</sup> | - |
| 2 | 데크플레이트 부식 | - | 0.5 | 0.1 | 1 | 0.05 | m <sup>2</sup> | - |
| 3 | 데크플레이트 부식 | - | 5.0 | 0.2 | 7 | 7.00 | m <sup>2</sup> | - |
| 4 | 데크플레이트 부식 | - | 0.5 | 0.2 | 2 | 0.20 | m <sup>2</sup> | - |
| 5 | 데크플레이트 부식 | - | 1.0 | 0.1 | 1 | 0.10 | m <sup>2</sup> | - |
| 6 | 데크플레이트 부식 | - | 2.0 | 0.1 | 1 | 0.20 | m <sup>2</sup> | - |
| 7 | 데크플레이트 부식 | - | 1.5 | 0.1 | 1 | 0.15 | m <sup>2</sup> | - |
| 8 | 데크플레이트 부식 | - | 0.5 | 0.1 | 2 | 0.10 | m <sup>2</sup> | - |
| 9 | 데크플레이트 부식 | - | 0.8 | 0.1 | 1 | 0.08 | m <sup>2</sup> | - |
| 10 | 데크플레이트 부식 | - | 1.0 | 0.1 | 1 | 0.10 | m <sup>2</sup> | - |
| 11 | 데크플레이트 부식 | - | 5.0 | 0.2 | 1 | 1.00 | m <sup>2</sup> | - |
| 13 | 데크플레이트 부식 | - | 2.0 | 0.1 | 4 | 0.80 | m <sup>2</sup> | - |
| 14 | 데크플레이트 부식 | - | 1.2 | 0.1 | 3 | 0.36 | m <sup>2</sup> | - |
| 15 | 데크플레이트 부식 | - | 2.0 | 0.1 | 2 | 0.40 | m <sup>2</sup> | - |
| 16 | 데크플레이트 부식 | - | 1.0 | 0.1 | 3 | 0.30 | m <sup>2</sup> | - |
| 17 | 데크플레이트 부식 | - | 5.0 | 0.1 | 4 | 2.00 | m <sup>2</sup> | - |
| 18 | 데크플레이트 부식 | - | 0.1 | 0.1 | 3 | 0.03 | m <sup>2</sup> | - |
| 19 | 데크플레이트 부식 | - | 5.0 | 0.2 | 1 | 1.00 | m <sup>2</sup> | - |
| 20 | 데크플레이트 부식 | - | 2.0 | 0.1 | 4 | 0.80 | m <sup>2</sup> | - |
| 22 | 데크플레이트 부식 | - | 0.5 | 0.1 | 1 | 0.05 | m <sup>2</sup> | - |
| 23 | 데크플레이트 부식 | - | 2.0 | 0.1 | 4 | 0.80 | m <sup>2</sup> | - |
| 24 | 데크플레이트 부식 | - | 2.0 | 0.1 | 3 | 0.60 | m <sup>2</sup> | - |
| 25 | 균열(0.3mm이상) | 0.3 | - | 0.8 | 1 | 0.80 | m | - |
| 28 | 데크플레이트 부식 | - | 1.5 | 0.1 | 3 | 0.45 | m <sup>2</sup> | - |

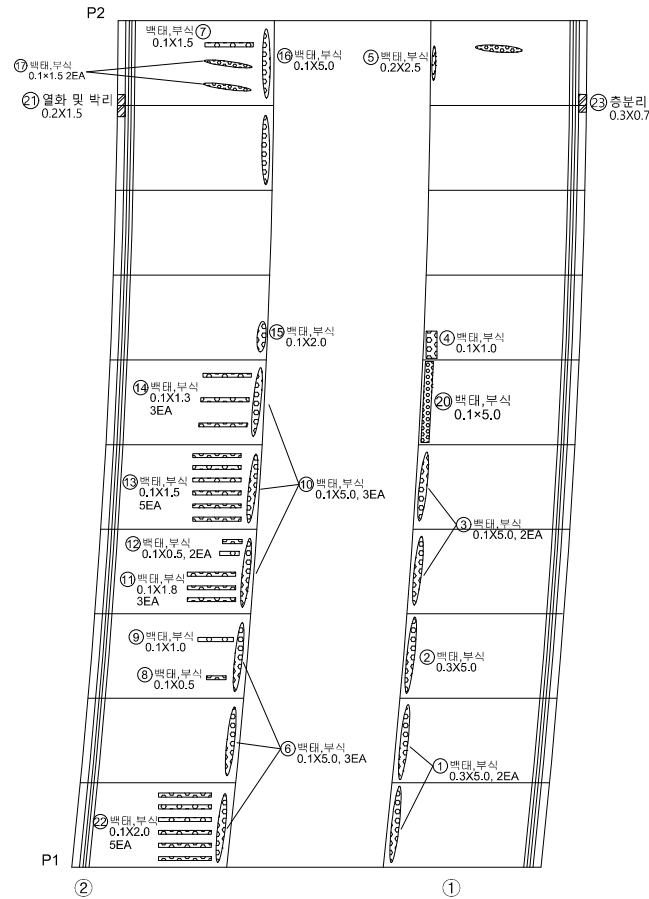
| | | | | | | 도면명 | 바닥판하면 S3 | 도면번호 | 10 |

| 번호 | 결함종류 | 결함규모 | | | | 손상<br>물량 | 단위 | 비고 |
|---|---|---|---|---|---|---|---|---|
| 1 | 데크플레이트 백태 및 부식 | - | 5.0 | 0.3 | 2 | 3.00 | m <sup>2</sup> | - |
| 2 | 데크플레이트 백태 및 부식 | - | 5.0 | 0.3 | 1 | 1.50 | m <sup>2</sup> | - |
| 3 | 데크플레이트 부식 | - | 5.0 | 0.1 | 2 | 1.00 | m <sup>2</sup> | - |
| 4 | 데크플레이트 부식 | - | 1.0 | 0.1 | 1 | 0.10 | m <sup>2</sup> | - |
| 5 | 데크플레이트 부식 | - | 2.5 | 0.2 | 1 | 0.50 | m <sup>2</sup> | - |
| 6 | 데크플레이트 부식 | - | 5.0 | 0.1 | 3 | 1.50 | m <sup>2</sup> | - |
| 7 | 데크플레이트 부식 | - | 1.5 | 0.1 | 1 | 0.15 | m <sup>2</sup> | - |
| 8 | 데크플레이트 부식 | - | 0.5 | 0.1 | 1 | 0.05 | m <sup>2</sup> | - |
| 9 | 데크플레이트 부식 | - | 1.0 | 0.1 | 1 | 0.10 | m <sup>2</sup> | - |
| 10 | 데크플레이트 부식 | - | 5.0 | 0.1 | 3 | 1.50 | m <sup>2</sup> | - |
| 11 | 데크플레이트 부식 | - | 1.8 | 0.1 | 3 | 0.54 | m <sup>2</sup> | - |
| 12 | 데크플레이트 부식 | - | 0.5 | 0.1 | 2 | 0.10 | m <sup>2</sup> | - |
| 13 | 데크플레이트 부식 | - | 1.5 | 0.1 | 5 | 0.75 | m <sup>2</sup> | - |
| 14 | 데크플레이트 부식 | - | 1.3 | 0.1 | 3 | 0.39 | m <sup>2</sup> | - |
| 15 | 데크플레이트 부식 | - | 2.0 | 0.1 | 1 | 0.20 | m <sup>2</sup> | - |
| 16 | 데크플레이트 부식 | - | 5.0 | 0.1 | 1 | 0.50 | m <sup>2</sup> | - |
| 17 | 데크플레이트 부식 | - | 1.5 | 0.1 | 2 | 0.30 | m <sup>2</sup> | - |
| 20 | 데크플레이트 부식 | - | 5.0 | 0.1 | 1 | 0.50 | m <sup>2</sup> | - |
| 22 | 데크플레이트 백태 및 부식 | - | 0.1 | 2.0 | 1 | 0.20 | m <sup>2</sup> | - |

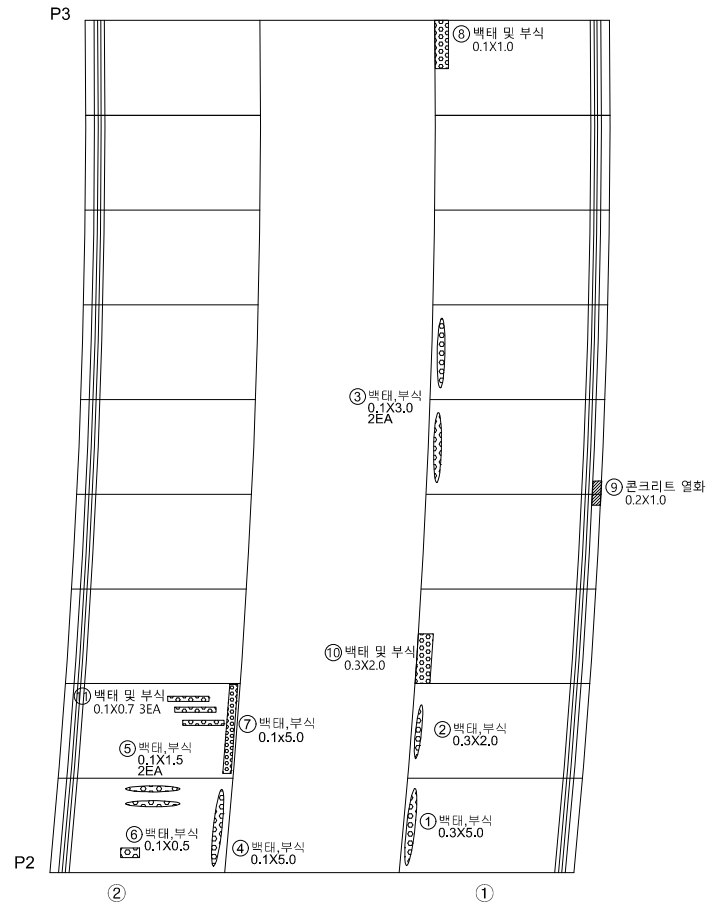
| | | | | | | 도면명 | 바닥판하면 S4 | 도면번호 | 11 |

| 번호 | 결함종류 | 결함규모 | | | | 손상<br>물량 | 단위 | 비고 |
|---|---|---|---|---|---|---|---|---|
| 1 | 데크플레이트 부식 | - | 5.0 | 0.3 | 1 | 1.50 | m <sup>2</sup> | - |
| 2 | 데크플레이트 부식 | - | 2.0 | 0.3 | 1 | 0.60 | m <sup>2</sup> | - |
| 3 | 데크플레이트 부식 | - | 3.0 | 0.1 | 2 | 0.60 | m <sup>2</sup> | - |
| 4 | 데크플레이트 부식 | - | 5.0 | 0.1 | 1 | 0.50 | m <sup>2</sup> | - |
| 5 | 데크플레이트 부식 | - | 1.5 | 0.1 | 2 | 0.30 | m <sup>2</sup> | - |
| 6 | 데크플레이트 부식 | - | 0.5 | 0.1 | 1 | 0.05 | m <sup>2</sup> | - |
| 7 | 데크플레이트 부식 | - | 5.0 | 0.1 | 1 | 0.50 | m <sup>2</sup> | - |
| 8 | 데크플레이트 백태 및 부식 | - | 0.1 | 1.0 | 1 | 0.10 | m <sup>2</sup> | - |
| 10 | 데크플레이트 백태 및 부식 | - | 0.3 | 2.0 | 1 | 0.60 | m <sup>2</sup> | - |
| 11 | 데크플레이트 백태 및 부식 | - | 0.1 | 0.7 | 1 | 0.07 | m <sup>2</sup> | - |

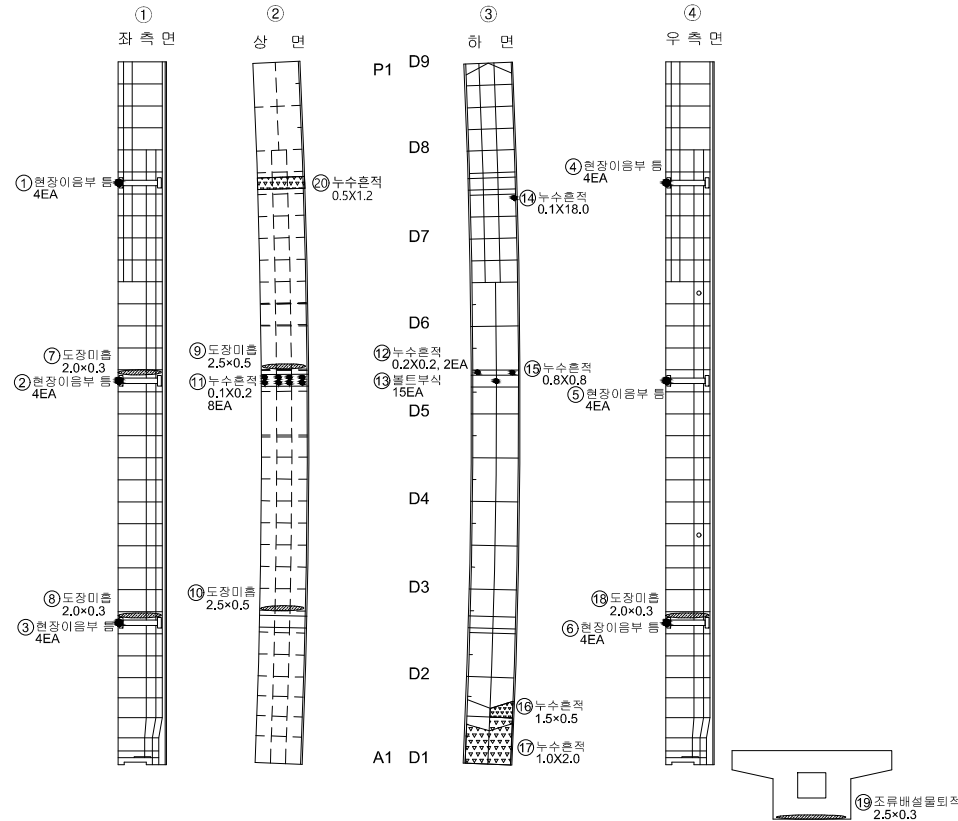
| 번호 | 결함종류 | 결함규모 | | | | 손상<br>물량 | 단위 | 비고 |
|---|---|---|---|---|---|---|---|---|
| 11 | 누수흔적 | - | 0.2 | 0.1 | 8 | 0.16 | m <sup>2</sup> | - |
| 12 | 누수흔적 | - | 0.2 | 0.2 | 2 | 0.08 | m <sup>2</sup> | - |
| 13 | 볼트부식 | - | - | - | 15 | 15.00 | EA | - |
| 14 | 누수흔적 | - | 18.0 | 0.1 | 1 | 1.80 | m <sup>2</sup> | - |
| 15 | 누수흔적 | - | 0.8 | 0.8 | 1 | 0.64 | m <sup>2</sup> | - |
| 16 | 누수흔적 | - | 0.5 | 1.5 | 1 | 0.75 | m <sup>2</sup> | - |
| 17 | 누수흔적 | - | 2.0 | 1.0 | 1 | 2.00 | m <sup>2</sup> | - |
| 20 | 누수흔적 | - | 0.5 | 1.2 | 1 | 0.60 | m <sup>2</sup> | - |

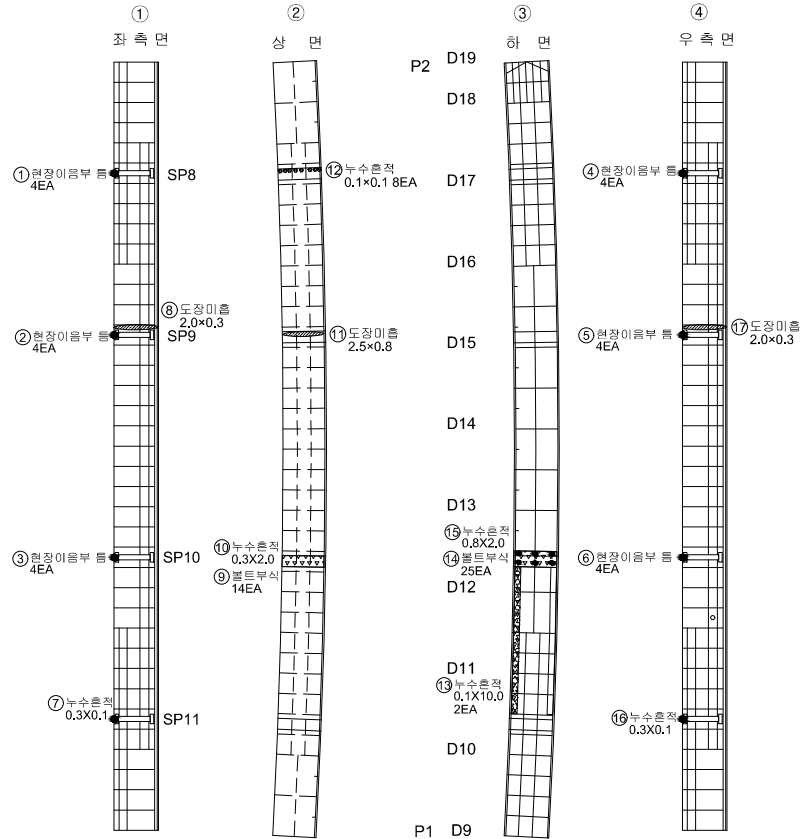
| 번호 | 결함종류 | 결함규모 | | | | 손상<br>물량 | 단위 | 비고 |
|---|---|---|---|---|---|---|---|---|
| 7 | 누수흔적 | - | 0.1 | 0.3 | 1 | 0.03 | m <sup>2</sup> | - |
| 9 | 볼트부식 | - | - | - | 14 | 14.00 | EA | - |
| 10 | 누수흔적 | - | 2.0 | 0.3 | 1 | 0.60 | m <sup>2</sup> | - |
| 12 | 누수흔적 | - | 0.1 | 0.1 | 8 | 0.08 | m <sup>2</sup> | - |
| 13 | 누수흔적 | - | 10.0 | 0.1 | 2 | 2.00 | m <sup>2</sup> | - |
| 14 | 볼트부식 | - | - | - | 25 | 25.00 | EA | - |
| 15 | 누수흔적 | - | 2.0 | 0.8 | 1 | 1.60 | m <sup>2</sup> | - |
| 16 | 누수흔적 | - | 0.1 | 0.3 | 1 | 0.03 | m <sup>2</sup> | - |

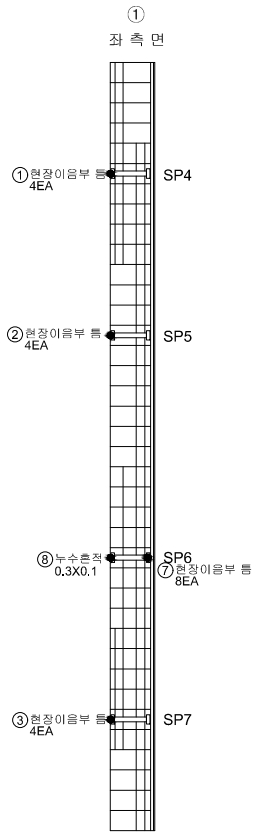
| 번호 | 결함종류 | 결함규모 | | | | 손상<br>물량 | 단위 | 비고 |
|---|---|---|---|---|---|---|---|---|
| 8 | 누수흔적 | - | 0.1 | 0.3 | 1 | 0.03 | m <sup>2</sup> | - |
| 9 | 누수흔적 | - | 10.0 | 0.1 | 2 | 2.00 | m <sup>2</sup> | - |
| 10 | 누수흔적 | - | 0.1 | 0.3 | 1 | 0.03 | m <sup>2</sup> | - |

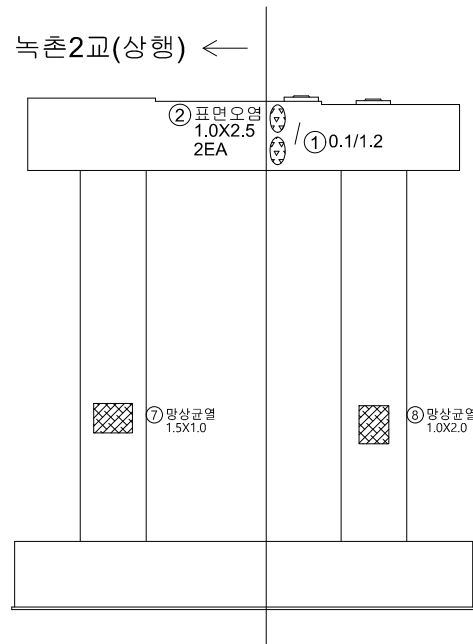
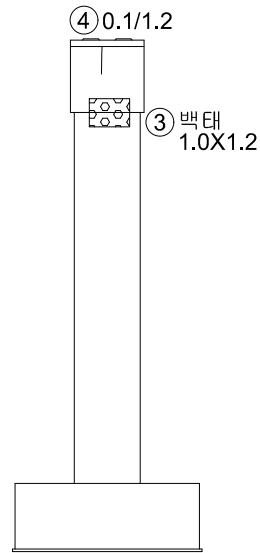
| 번호 | 결함종류 | 결함규모 | | | | 손상<br>물량 | 단위 | 비고 |
|---|---|---|---|---|---|---|---|---|
| 1 | 균열(0.3mm미만) | 0.1 | - | 1.2 | 1 | 1.20 | m | - |
| 4 | 균열(0.3mm미만) | 0.1 | - | 1.2 | 1 | 1.20 | m | - |
| 5 | 받침부식 | - | - | - | 1 | 1.00 | EA | 보수 |
| 7 | 망상균열 | - | 1.5 | 1.0 | 1 | 1.50 | ㎡ | - |
| 8 | 망상균열 | - | 1.0 | 2.0 | 1 | 2.00 | ㎡ | - |

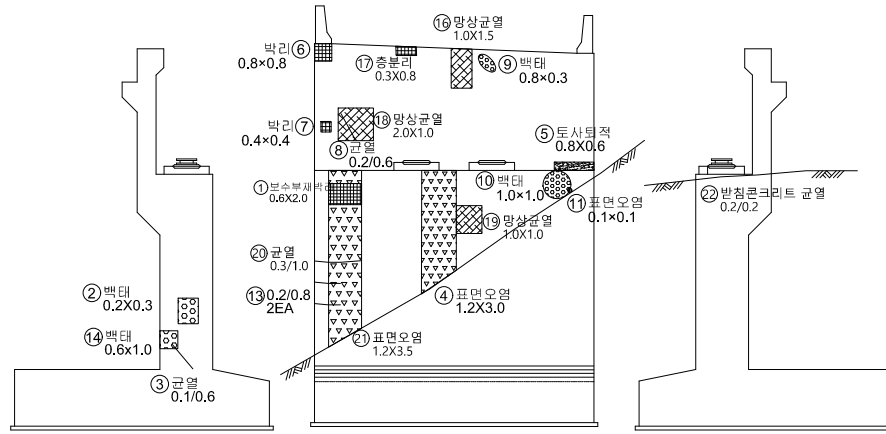
| 번호 | 결함종류 | 결함규모 | | | | 손상<br>물량 | 단위 | 비고 |
|---|---|---|---|---|---|---|---|---|
| 3 | 균열(0.3mm미만) | 0.1 | - | 0.6 | 1 | 0.60 | m | - |
| 8 | 균열(0.3mm미만) | 0.2 | - | 0.6 | 1 | 0.60 | m | - |
| 12 | 발침부식 | - | - | - | 1 | 1.00 | EA | 보수 |
| 13 | 균열(0.3mm미만) | 0.2 | - | 0.8 | 2 | 1.60 | m | - |
| 15 | 균열(0.3mm이상) | 0.3 | - | 1.0 | 1 | 1.00 | m | - |
| 16 | 망상균열 | - | 1.0 | 1.5 | 1 | 1.50 | m <sup>2</sup> | - |
| 18 | 망상균열 | - | 2.0 | 1.0 | 1 | 2.00 | m <sup>2</sup> | - |
| 19 | 망상균열 | - | 1.0 | 1.0 | 1 | 1.00 | m <sup>2</sup> | - |
| 20 | 균열(0.3mm이상) | 0.3 | - | 1.0 | 1 | 1.00 | m | - |
| 22 | 발침콘크리트 균열 | 0.2 | - | 0.2 | 1 | 0.20 | m | - |

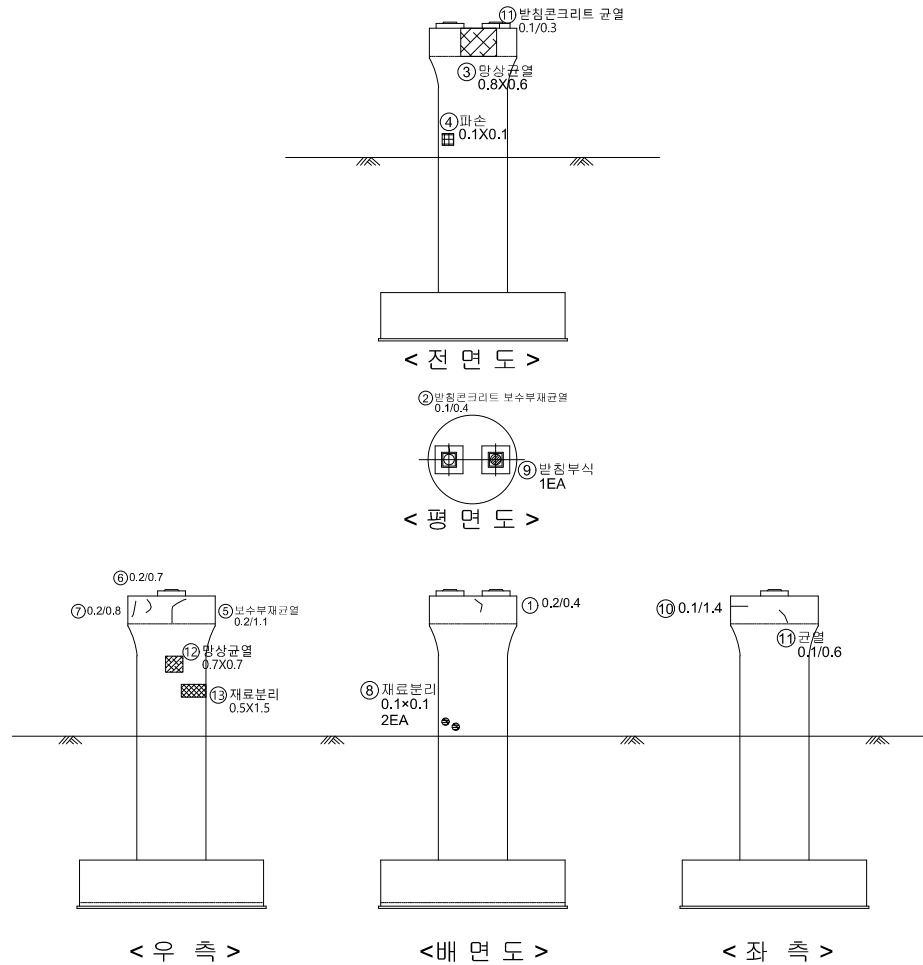
| | | | | | | 도면명 | 교각 P3 | 도면번호 | 25 |

| 번호 | 결함종류 | 결함규모 | | | | 손상<br>물량 | 단위 | 비고 |
|---|---|---|---|---|---|---|---|---|
| 1 | 보수부재균열 | 0.2 | - | 0.4 | 1 | 0.40 | m | - |
| 2 | 받침콘크리트 보수부재균열 | 0.1 | - | 0.4 | 1 | 0.40 | m | - |
| 3 | 망상균열 | - | 0.6 | 0.8 | 1 | 0.48 | m <sup>2</sup> | - |
| 5 | 보수부재균열 | 0.2 | - | 1.1 | 1 | 1.10 | m | - |
| 6 | 균열(0.3mm미만) | 0.2 | - | 0.7 | 1 | 0.70 | m | - |
| 7 | 균열(0.3mm미만) | 0.2 | - | 0.8 | 1 | 0.80 | m | - |
| 9 | 받침부식 | - | - | - | 1 | 1.00 | EA | 보수 |
| 10 | 균열(0.3mm미만) | 0.1 | - | 1.4 | 1 | 1.40 | m | - |
| 11 | 받침콘크리트 균열 | 0.1 | - | 0.3 | 1 | 0.30 | m | - |
| 12 | 망상균열 | - | 0.7 | 0.7 | 1 | 0.49 | m <sup>2</sup> | - |
