# 요 약 문

본 과업은 「시설물의 안전 및 유지관리에 관한 특별법」 제11조에 따른(정밀안전점검)으로서, 시설물에 대한 물리적·기능적 결함을 조사하고, 구조적 안전성 및 손상상태를 점검하여, 재해를 예방하고 시설물의 효용을 증진시켜 공공의 안전을 확보하는데 그 목적이 있다.

정밀안전점검 대상시설물 현황

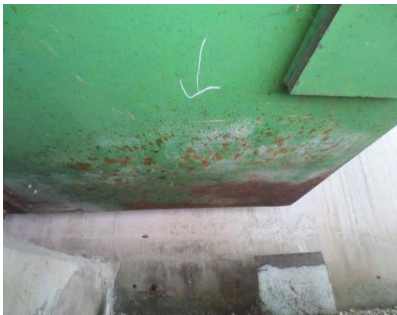
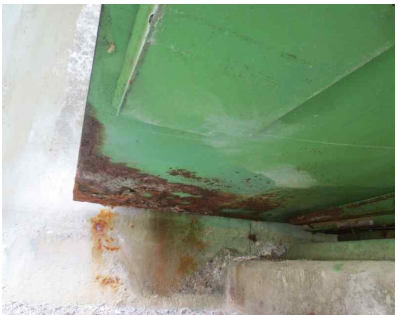
| 중점 점검내용 및 유지관리 사항_거더외부 | | |
|---|---|---|
| <ul style="list-style-type: none"> <li>◦ 신축이음 누수에 의한 거더외부 단부 측 부식발생</li> <li>◦ 부식제거 및 <b>재도장</b>을 통한 부식진전 방지필요</li> <li>◦ 2016년 신축이음 교체를 통하여 현재일 기준 더 이상의 누수는 없는 상태로 보수시기 적격</li> </ul> | | |
| 단부 측 부식 | 단부 측 부식 | 중양부 부식 |

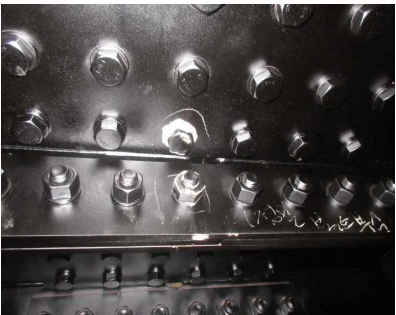
| 중점 점검내용 및 유지관리 사항_거더내부 | | |
|---|---|---|
| <ul style="list-style-type: none"> <li>◦ 실링 미처리에 의한 우수유입 발생</li> <li>◦ 시공초기 자재운반 등에 의한 외부충격으로 도장박리 및 굽힘 발생(일부 강재부식)</li> <li>◦ 우수유입에 의한 S.P볼트부식 발생</li> <li>◦ 우수차단을 위한 <b>실링보수</b>가 필요하며, 보수 이후 지속적인 점검을 통한 확인필요</li> </ul> | | |
| S.P 볼트부식 | 누수흔적 | 강재부식 |

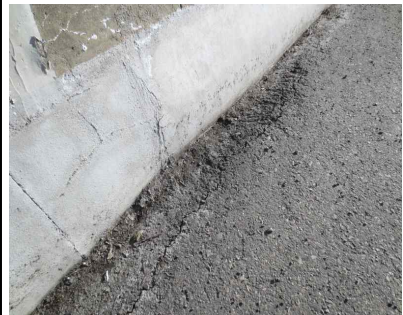
| 중점 점검내용 및 유지관리 사항_교면포장 및 방호벽 | | |
|---|---|---|
| <ul style="list-style-type: none"> <li>◦ 교면포장 및 방호벽 이음부 사이 교면수가 유입되며 방호벽 박리, 박락 발생</li> <li>◦ 교면포장 방수층 파손 우려</li> <li>◦ 교면수 차단을 위한 <b>재포장</b>이 실시되어야 하며, 보수이후 지속적인 점검을 통한 확인필요</li> </ul> | | |
| 교면포장 균열 | 방호벽 박락 | 방호벽 박리 |

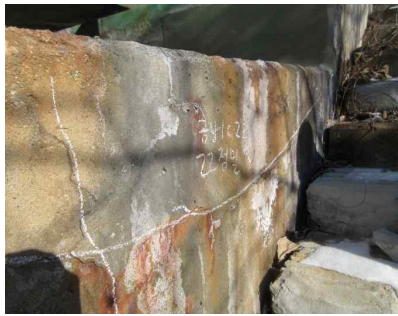
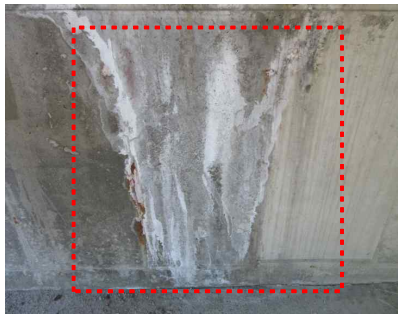
| 중점 점검내용 및 유지관리 사항_교대 | | |
|---|---|---|
| <ul style="list-style-type: none"> <li>◦ 신축이음 누수에 의한 교대 박리 발생</li> <li>◦ 누수차단을 위한 신축이음교체 이후 폐 콘크리트 적치 발생</li> <li>◦ 손상주요원인에 대한 보수(신축이음 교체)가 이루어진 상태로 교대 내구성회복과 최소피복확보를 위한 <b>단면보수</b>가 필요하며, 보수이후 지속적인 점검을 통한 확인필요</li> </ul> | | |
| 교대 박리 | 교대 박리 | 폐 콘크리트 적치 |

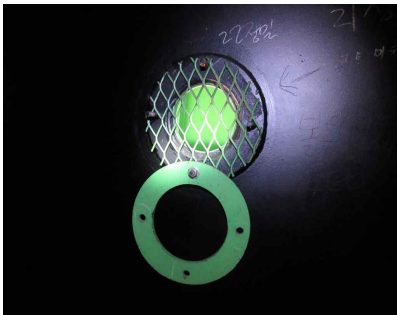
| 중점 점검내용 및 유지관리 사항_거터내부 | | |
|---|---|---|
| <ul style="list-style-type: none"> <li>◦ 실링 미처리에 의한 우수유입 발생</li> <li>◦ 환기구 볼트체결 불량에 의한 환기구 탈락 발생우려</li> <li>◦ 시공초기 자재운반 등에 의한 외부충격으로 도장박리 및 굽힘 발생(일부 강재부식)</li> <li>◦ 우수차단을 위한 <b>실링보수</b>가 필요하며, 보수 이후 지속적인 점검을 통한 확인필요</li> </ul> | | |
| 환기구 볼트 미체결 | 누수흔적 | 강재부식 |

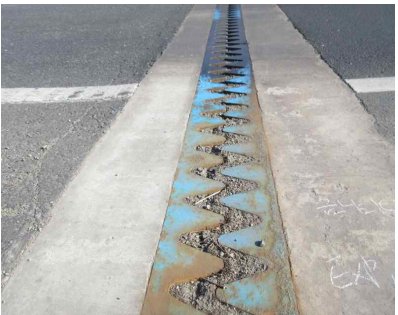
| 중점 점검내용 및 유지관리 사항_신축이음 | | |
|---|---|---|
| <ul style="list-style-type: none"> <li>◦ 공용 중 지속적인 이물질 퇴적에 의한 유간토사퇴적 발생</li> <li>◦ 차량통행에 따른 진동등에 의한 차수판 볼트탈락 발생</li> <li>◦ 차수판 탈락 시 주행중인 차량의 통행방해 및 충돌사고 발생우려</li> <li>◦ 차수판 <b>볼트 재설치</b>를 통한 보수가 필요하며, 주기적인 청소를 통한 거동유간 확보</li> </ul> | | |
| 신축이음 현황 | 유간 토사퇴적 | 차수판 볼트탈락 |

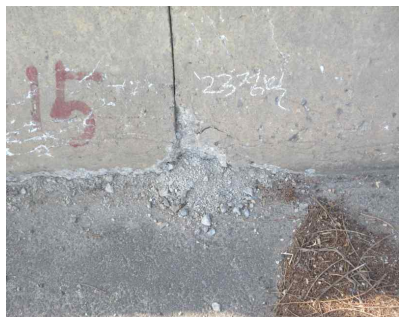
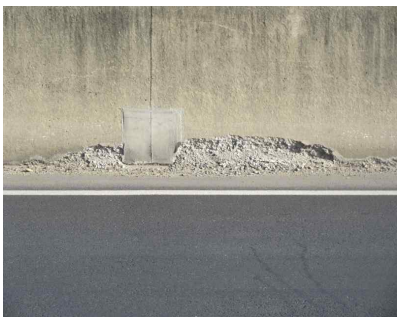
| 중점 점검내용 및 유지관리 사항_교면포장 및 방호벽 | | |
|---|---|---|
| <ul style="list-style-type: none"> <li>◦ 교면포장 및 방호벽 이음부 사이 교면수가 유입되며 방호벽 박리, 박락 발생</li> <li>◦ 현재일 기준 전면 재포장을 통한 보수가 이루어진 상태로 방호벽에 대한 보수시기 적격</li> <li>◦ 방호벽에 대한 보수이후 주기적인 점검을 통한 교면수 유입 재 발생 확인필요</li> </ul> | | |
| 재포장 현황 | 방호벽 박락 | 방호벽 박락 |

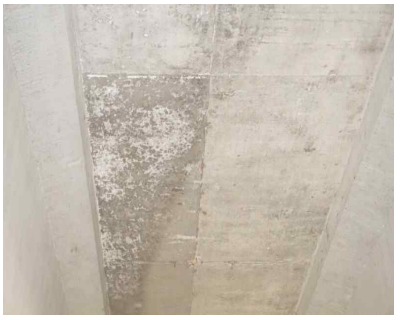
| 중점 점검내용 및 유지관리 사항_교면포장, 방호벽, 바닥판 | | |
|---|---|---|
| <ul style="list-style-type: none"> <li>◦ 교면포장 및 방호벽 이음부 사이 교면수가 유입되며 바닥판 하면에 백태가 발생</li> <li>◦ 교면수 유입에 의한 방호벽 박락 발생</li> <li>◦ 교면포장 방수층 파손 우려</li> <li>◦ 교면수 차단을 위한 <b>재포장</b>이 실시되어야 하며, 보수이후 지속적인 점검을 통한 확인필요</li> </ul> | | |
| 바닥판 백태 | 방호벽 박락 | 방호벽 박락 |

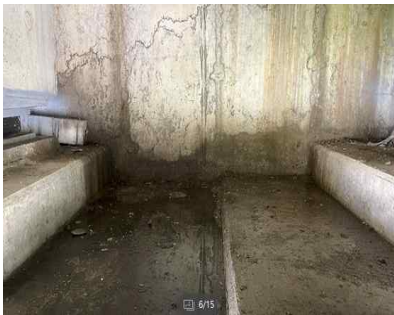
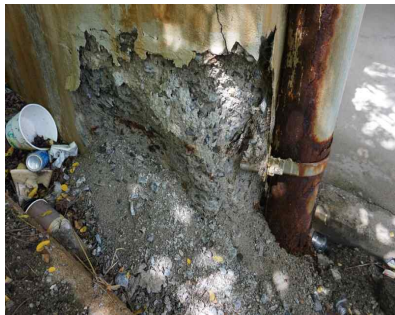
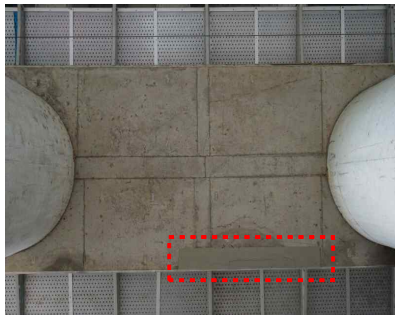
| 중점 점검내용 및 유지관리 사항_신축이음, 교대, 교각 | | |
|---|---|---|
| <ul style="list-style-type: none"> <li>◦ 신축이음 누수에 의한 수분침투로 교대와 교각에 2차 손상 박리, 박락 발생</li> <li>◦ 교대의 연단거리 확보와 내구성 회복이 필요</li> <li>◦ 교각 코핑부 박리의 진전으로 박락 발생 시 차량충돌 우려</li> <li>◦ 우수차단을 위한 <b>신축이음 재설치</b>와 손상부에 대한 <b>단면보수</b>가 필요한 상태</li> </ul> | | |
| 신축이음 하부누수 | 교대 박락 | 교각 박리 |

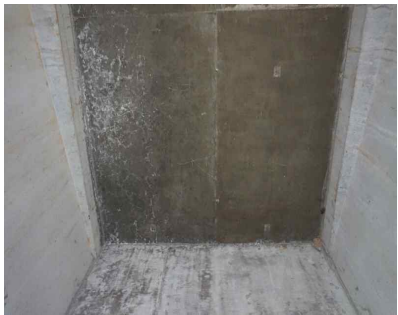
| 중점 점검내용 및 유지관리 사항_교면포장, 방호벽, 바닥판 | | |
|---|---|---|
| <ul style="list-style-type: none"> <li>◦ 교면포장 및 방호벽 이음부 사이 교면수가 유입되며 바닥판 하면에 백태가 발생</li> <li>◦ 교면수 유입에 의한 방호벽 박락 발생</li> <li>◦ 교면포장 방수층 파손 우려</li> <li>◦ 교면수 차단을 위한 <b>재포장</b>이 실시되어야 하며, 보수이후 지속적인 점검을 통한 확인필요</li> </ul> | | |
| 바닥판 백태 | 방호벽 박락 | 방호벽 박락 |

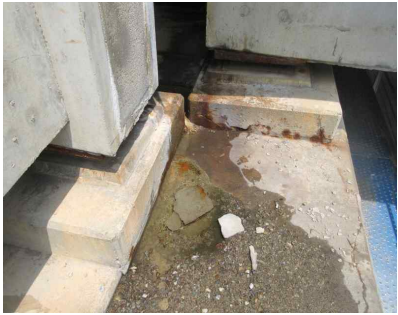
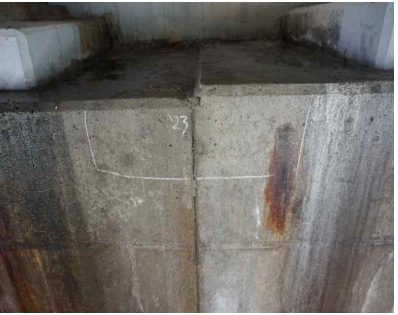
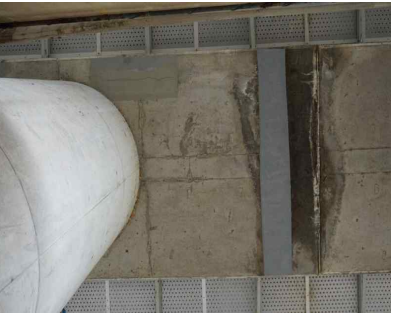
| 중점 점검내용 및 유지관리 사항_신축이음, 교대, 교각 | | |
|---|---|---|
| <ul style="list-style-type: none"> <li>◦ 신축이음 누수에 의한 수분침투로 교대와 교각에 2차 손상 박리, 박락 발생</li> <li>◦ 교대의 연단거리 확보와 내구성 회복이 필요</li> <li>◦ 교각 코핑부 박리의 진전으로 박락 발생 시 차량충돌 우려</li> <li>◦ 우수차단을 위한 <b>신축이음 재설치</b>와 손상부에 대한 <b>단면보수</b>가 필요한 상태</li> </ul> | | |
| 신축이음 하부누수 | 교대 박리 | 교각 박리 |

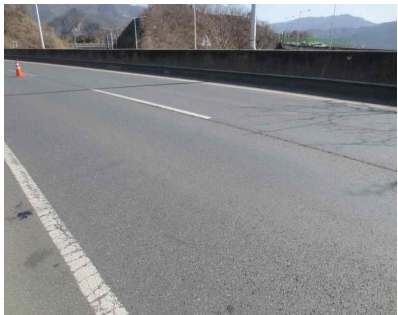
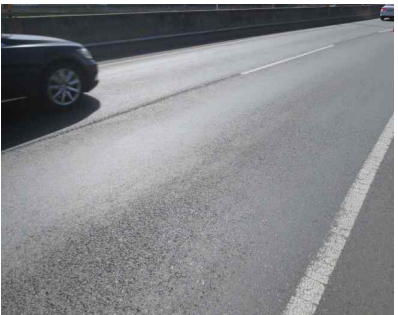
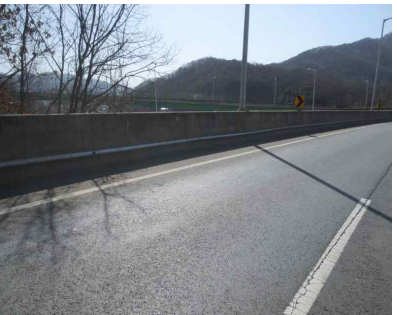
| 중점 점검내용 및 유지관리 사항_교면포장 | | |
|---|---|---|
| <ul style="list-style-type: none"> <li>◦ 2018. 06 전면 재포장 실시</li> <li>◦ 재포장 이후 다짐불량에 의한 시공이음 균열 발생</li> <li>◦ 시공이음 균열을 통한 우수유입 이후 포장 및 방수층 파손 우려</li> <li>◦ 썰 보수를 통한 우수차단이 필요하며, 포장 및 바닥판에 대한 이상 징후 확인이 요구됨</li> </ul> | | |
| 시공이음 균열 | 시공이음 균열 | 시공이음 균열 |

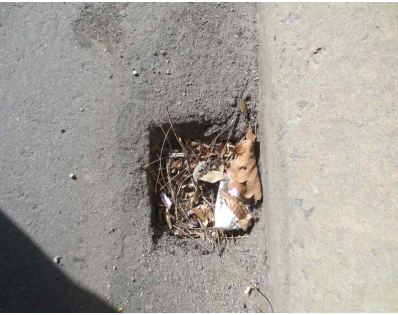
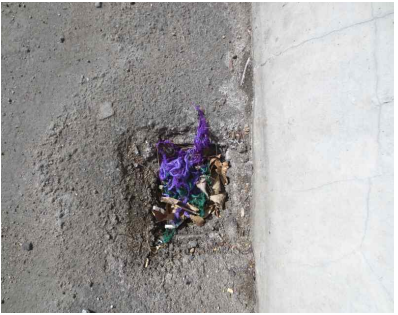
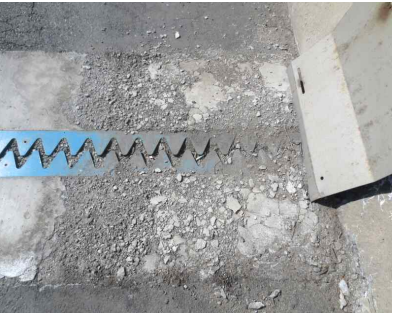
| 중점 점검내용 및 유지관리 사항_신축이음, 배수구 막힘 | | |
|---|---|---|
| <ul style="list-style-type: none"> <li>◦ 신축이음 누수 및 유간확보를 위한 재설치가 이루어진 상태(2021年)</li> <li>◦ 배수구 막힘에 의한 체수와 우수가 집중되며 후타재 박리발생</li> <li>◦ 교체시기에 비하여 손상발현 시기가 빠른 상태로 배수구 정비를 통한 배수확보가 필요함</li> <li>◦ 손상부에 대한 지속적인 확인이 필요(손상진전, 본체부식, 고무재 열화)</li> </ul> | | |
| 배수구 막힘 | 배수구 막힘 | 후타재 박리 |

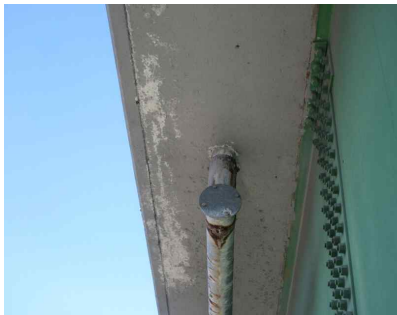
| 중점 점검내용 및 유지관리 사항_교면포장, 방호벽, 바닥판 | | |
|---|---|---|
| <ul style="list-style-type: none"> <li>◦ 교면포장 및 방호벽 이음부 사이 교면수가 유입되며 바닥판 하면에 백태가 발생</li> <li>◦ 교면수 유입에 의한 방호벽 박락 발생</li> <li>◦ 교면포장 방수층 파손 우려</li> <li>◦ 교면수 차단을 위한 <b>재포장</b>이 실시되어야 하며, 보수이후 지속적인 점검을 통한 확인필요</li> </ul> | | |
| 바닥판 백태 | 방호벽 박락 | 방호벽 박락 |

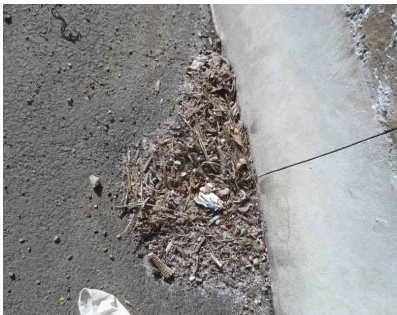
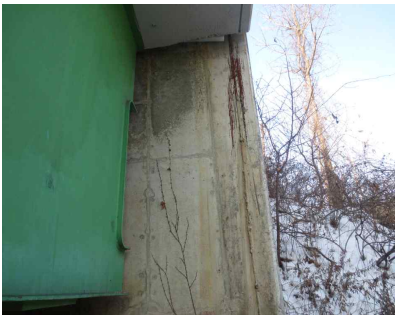
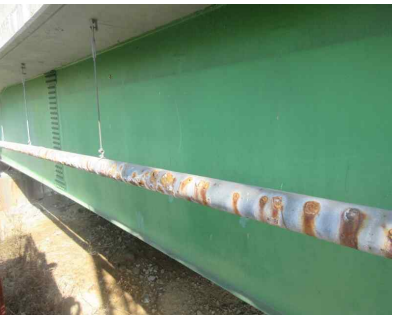
| 중점 점검내용 및 유지관리 사항_배수시설 | | |
|---|---|---|
| <ul style="list-style-type: none"> <li>◦ 배수구 막힘에 의한 체수발생 우려</li> <li>◦ 유도배수관 미설치에 따른 교대 누수흔적 발생</li> <li>◦ 배수관 부식에 의한 파손우려 및 기능성 저하</li> <li>◦ 2차손상 방지 및 원활한 배수기능 확보를 위해 <b>배수시설에 전체에 대한 정비</b>가 필요한 상태</li> </ul> | | |
| 배수구 막힘 | 유도배수관 미설치 | 배수관 부식 |

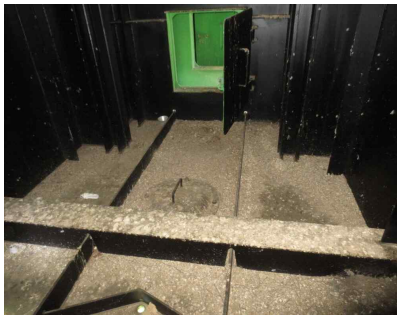
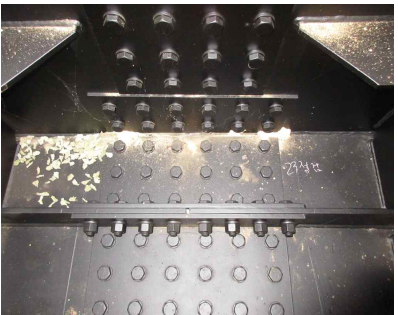
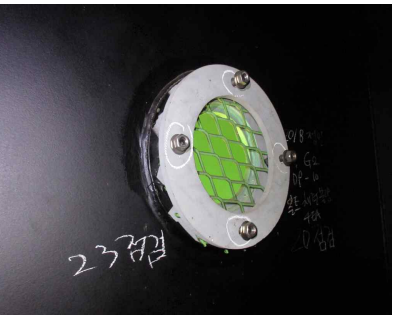
| 중점 점검내용 및 유지관리 사항_거더내부 | | |
|---|---|---|
| <ul style="list-style-type: none"> <li>◦ 조류 배설물에 의한 강재부식 우려</li> <li>◦ 실링 미처리에 의한 우수유입 발생</li> <li>◦ 환기구 볼트체결 불량에 의한 환기구 탈락 발생우려</li> <li>◦ 강재부식 방지를 위한 청소가 필요하며, 우수 및 조류출입 차단을 위한 지속적인 관리가 요구됨</li> </ul> | | |
| 조류 배설물 퇴적 | 실링 미처리 | 환기구 볼트 미체결 |
